Référence : 002EW846611
A communiquer pour toute correspondance
Réalisé le : 05/09/2025
Référence mandataire : Bâtiment CMP
OSIRIS

Bâtiment CMP OSIRIS
35 Rue de Beauregard
21000 DIJON

Rapport de repérage des matériaux et produits contenant de l'amiante avant réalisation de travaux dans un immeuble bâti

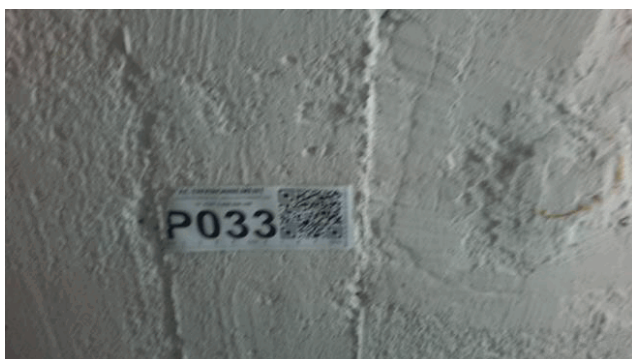
002EW846611 n°33 - 1 (P33) - RDJ - Chaufferie

002EW846611 n°33 - 1 (P33)	RDJ - Chauffage	Prélèvement négatif
002EW846611 n°34 - 1 (P34)	RDJ - Chauffage	Prélèvement négatif
002EW846611 n°35 - 1 (P35)	RDJ - Chauffage	Prélèvement négatif
002EW846611 n°36 - 1 (P36)	RDJ - Chauffage	Prélèvement positif
002EW846611 n°37 - 1 (P37)	RDJ - WC 1	Prélèvement négatif
002EW846611 n°38 - 1 (P38)	RDJ - WC 1	Prélèvement négatif
