Rapport de repérage des matériaux ou produits contenant de l'amiante et des hydrocarbures aromatiques polycycliques (HAP) avant réalisation de travaux sur enrobés bitumineux

Numéro d'offre : <b>2729323</b> Numéro de commande : <b>C25083259</b> Numéro de rapport (n° de tâche) : <b>T250651300</b> Date : <b>07/05/2025</b>	Lieu d'intervention :  <b>Projet pôle energie</b> <b>BP 60075</b> <b>2 chemin du Breil</b> <b>44814 SAINT-HERBLAIN CEDEX</b>  Destinataire rapport : <b>Monsieur ROC'H Vincent</b>	Date d'intervention : Du <b>17/04/2025</b> au <b>17/04/2025</b>  Intervenant : <b>Monsieur Lucas MAO</b>  Signature :

Nature du l'immeuble non bâti : **Projet pôle ernergie**  
Zone / Lieu : **La Tourmaline**  
Référence Cadastrale : **Non communiqué**

Description des travaux envisagés : **Construction d'un pole energie, création de tranchées pour rejoindre le réseau de cha**

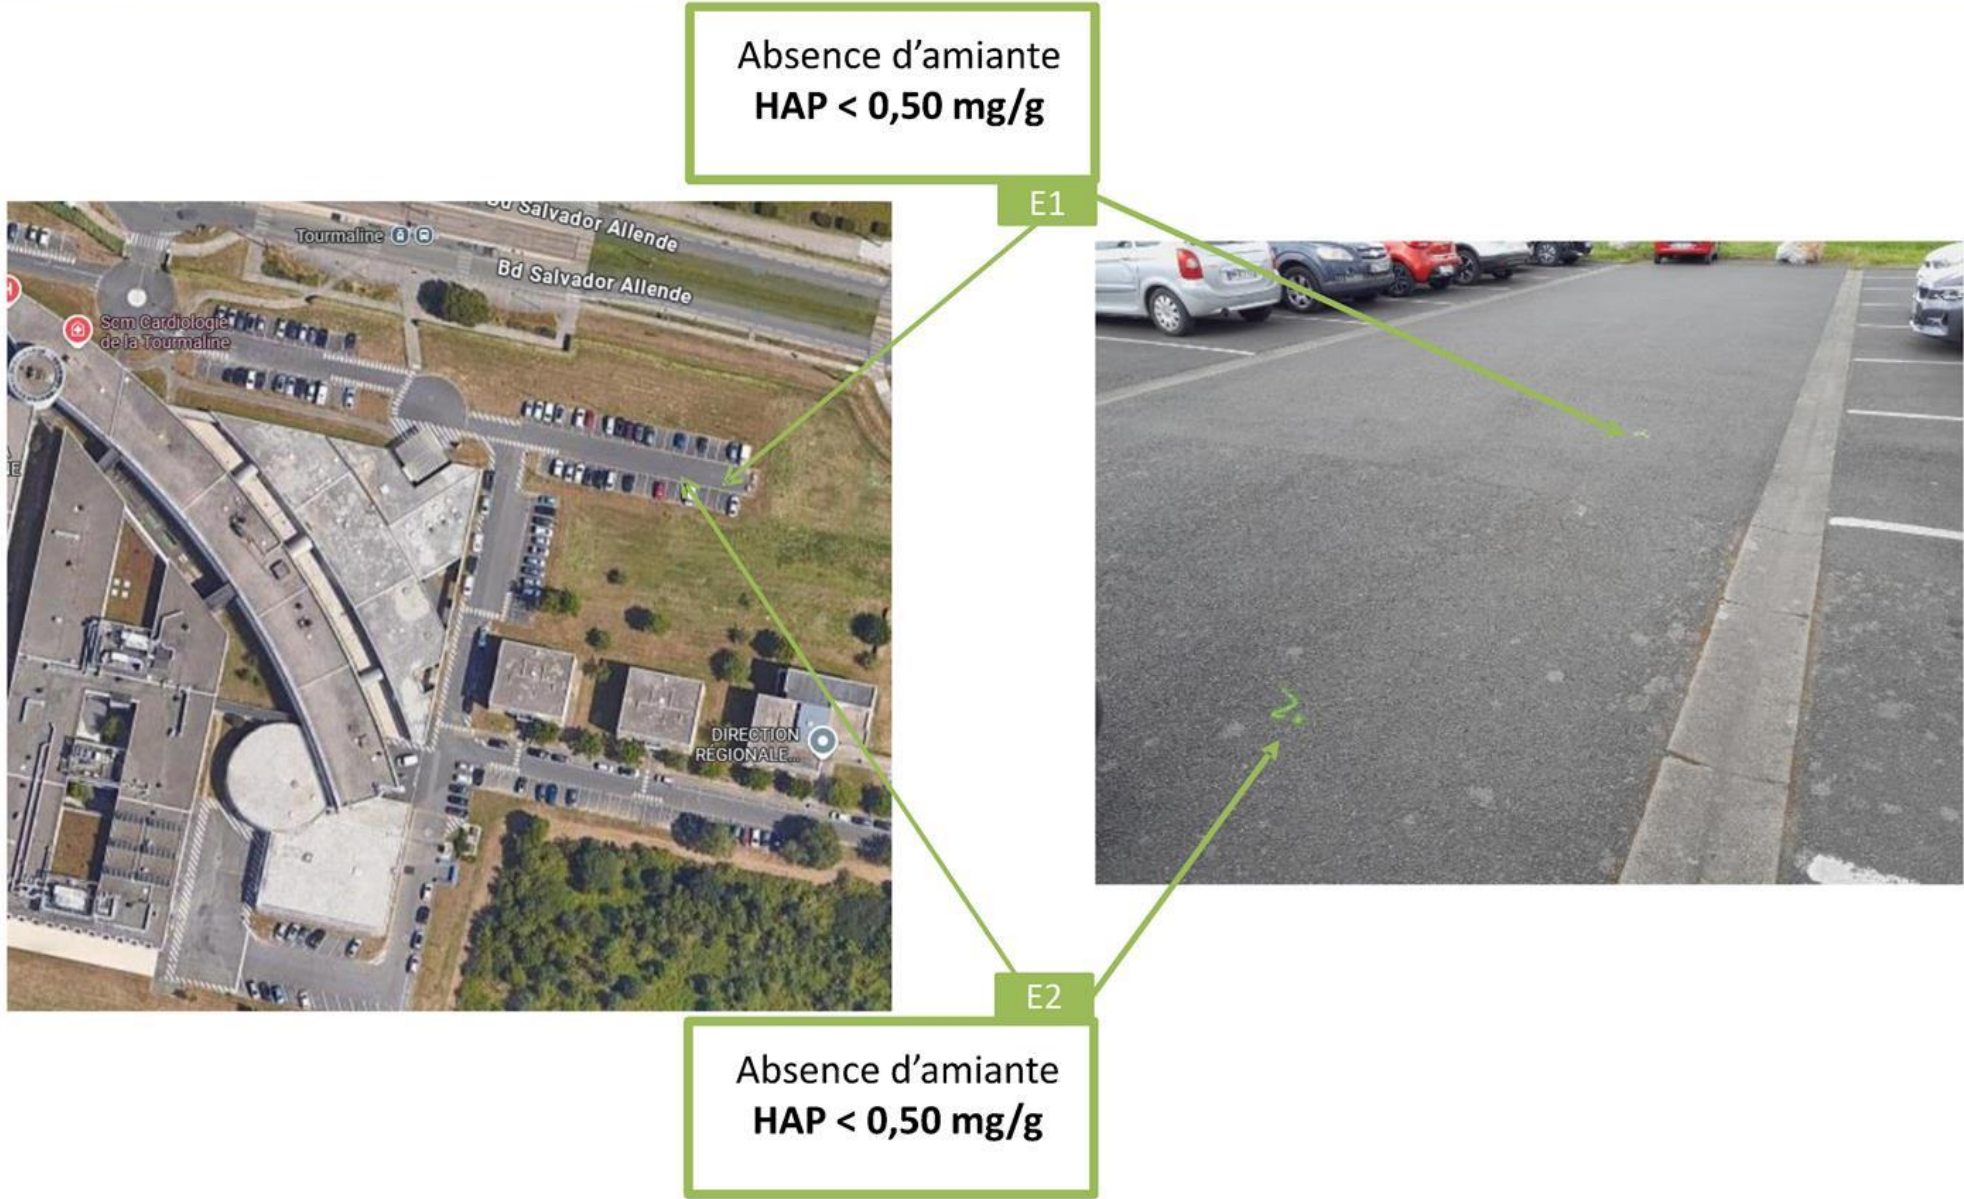
La Tourmaline, 31 Bd Salvador Allende 44800 Saint-Herblain		EX	Prélèvement Négatif	<div>• Enrobé sans amiante mais avec des H.A.P:</div> <div>- de 0 à 50 mg/kg : réutilisation à chaud possible</div> <div>- de 0 à 500 mg/kg : réutilisation à froid possible</div> <div>- de 500 à 1 000 mg/kg : stockage en ISDND</div> <div>- &gt; 1 000 mg/kg : stockage en ISDD</div> <div>La concentration retenue est la somme des teneurs des 16 composés chimiques.</div>
Zone enrobées extérieures pour projet pôle énergie		EX	Prélèvement Positif	
DATE DE VISITE	17/04/2025	SX	Sondage	
RAPPORT N°	T250651300	NC	Non concerné	
DESSINATEUR	Mao Lucas	NV	Non visité	
TYPE DE RAPPORT	Repérage amiante et HAP			
INDICE	1

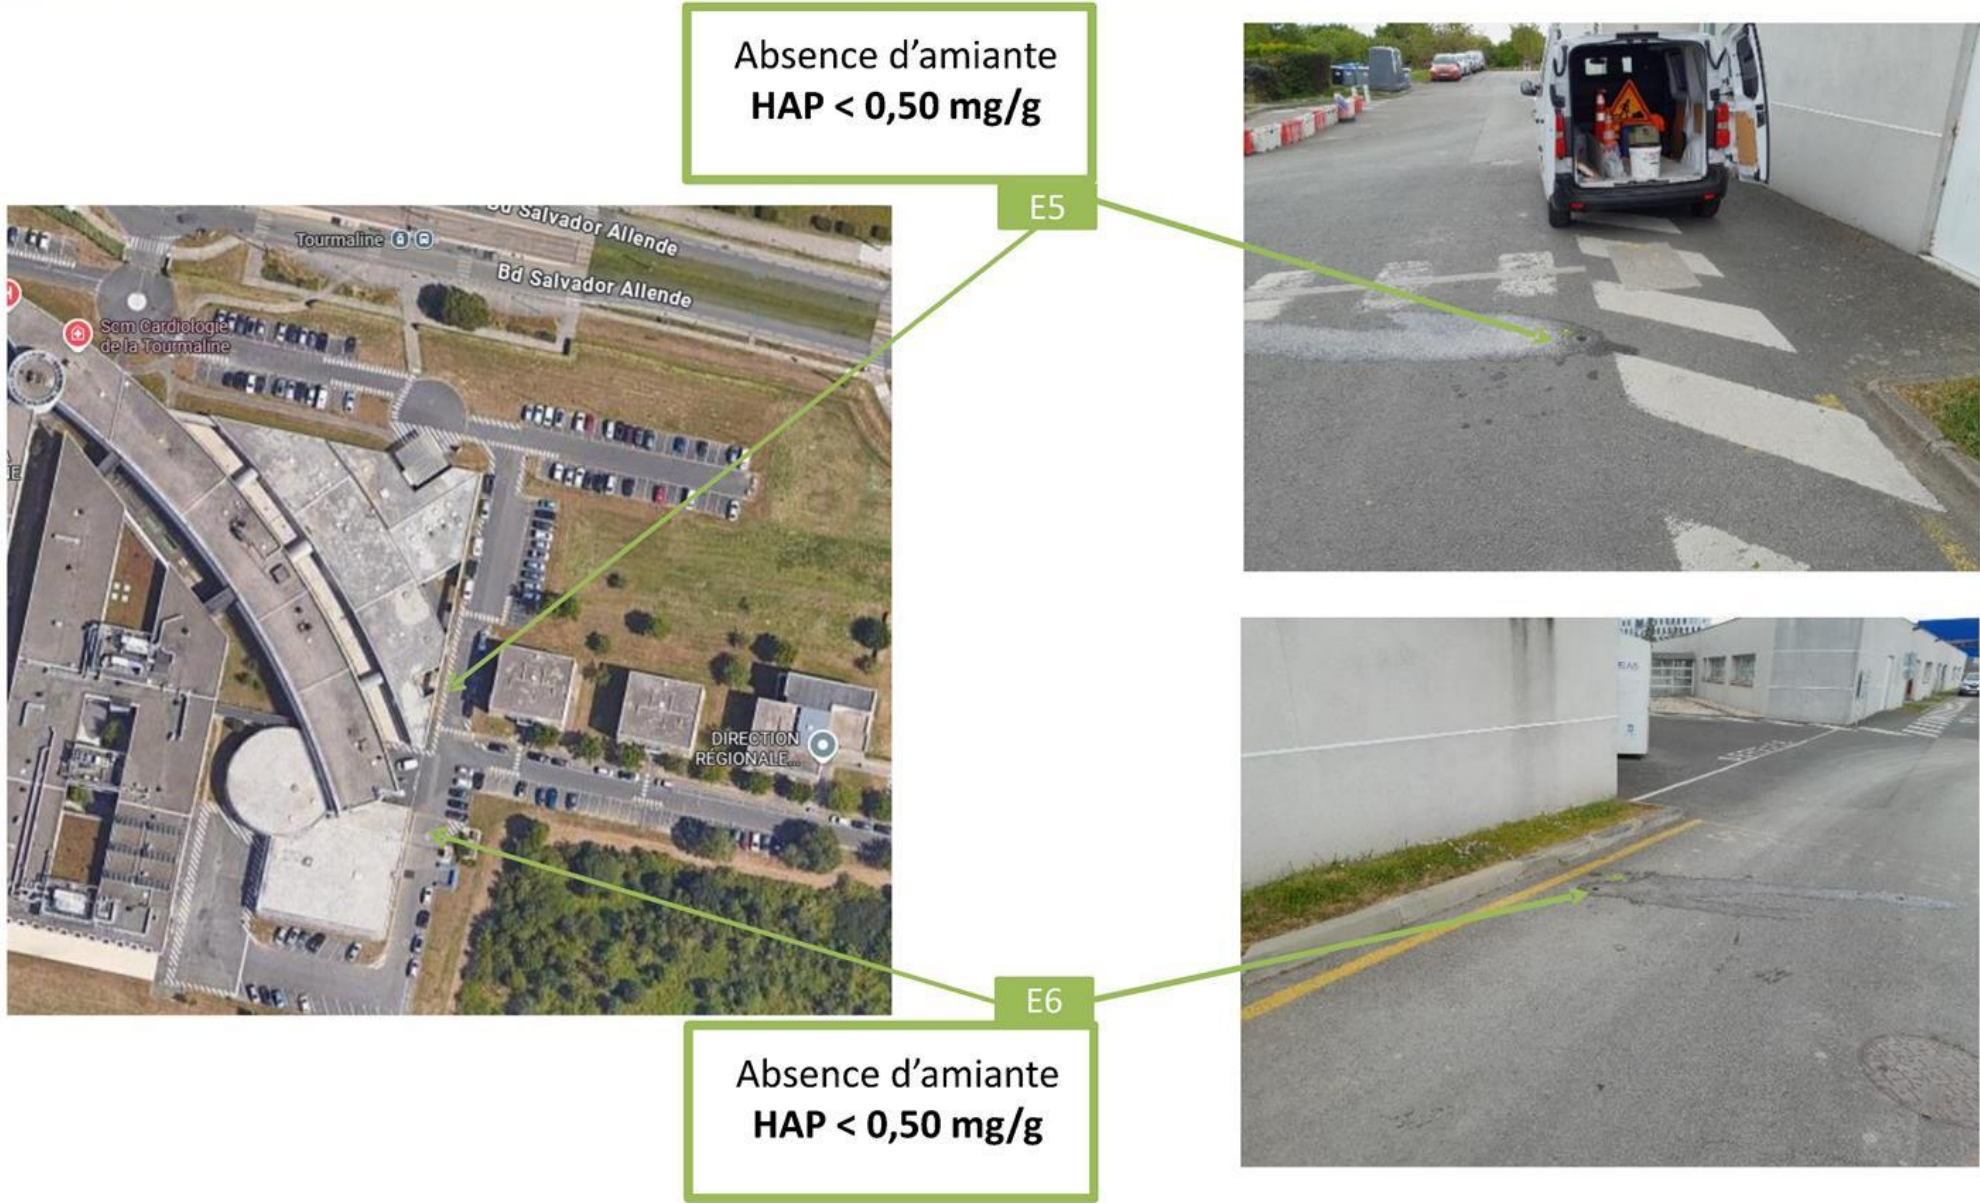
La Tourmaline, 31 Bd Salvador Allende 44800 Saint-Herblain		EX	Prélèvement Négatif	<div>• Enrobé sans amiante mais avec des H.A.P:</div> <div>- de 0 à 50 mg/kg : réutilisation à chaud possible</div> <div>- de 0 à 500 mg/kg : réutilisation à froid possible</div> <div>- de 500 à 1 000 mg/kg : stockage en ISDND</div> <div>- &gt; 1 000 mg/kg : stockage en ISDD</div> <div>La concentration retenue est la somme des teneurs des 16 composés chimiques.</div>
Zone enrobées extérieures pour projet pôle énergie		EX	Prélèvement Positif	
DATE DE VISITE	17/04/2025	SX	Sondage	
RAPPORT N°	T250651300	NC	Non concerné	
DESSINATEUR	Mao Lucas	NV	Non visité	
TYPE DE RAPPORT	Repérage amiante et HAP			
INDICE	1

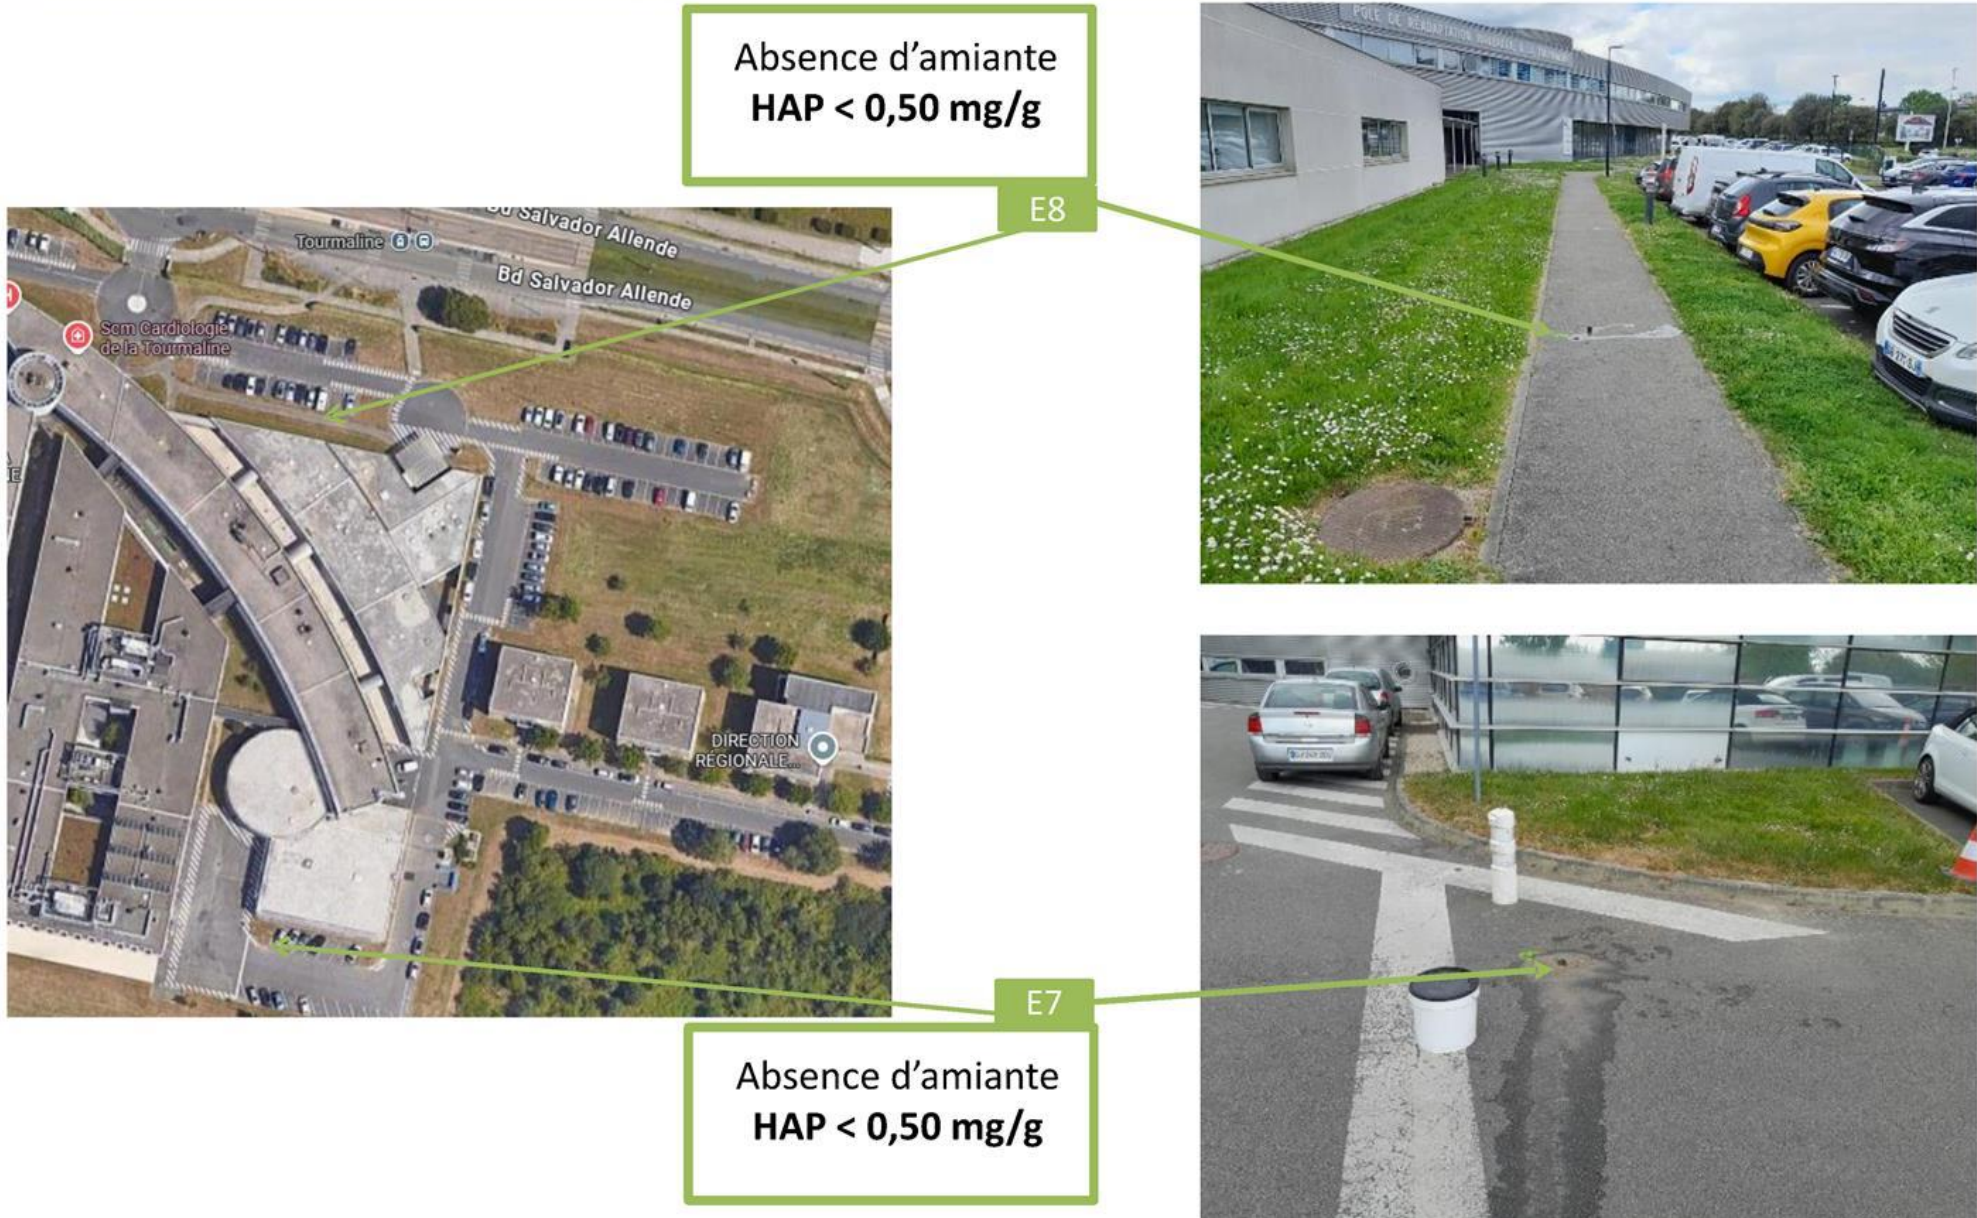
La Tourmaline, 31 Bd Salvador Allende 44800 Saint-Herblain		EX	Prélèvement Négatif	<div>• Enrobé sans amiante mais avec des H.A.P:</div> <div>- de 0 à 50 mg/kg : réutilisation à chaud possible</div> <div>- de 0 à 500 mg/kg : réutilisation à froid possible</div> <div>- de 500 à 1 000 mg/kg : stockage en ISDND</div> <div>- &gt; 1 000 mg/kg : stockage en ISDD</div> <div>La concentration retenue est la somme des teneurs des 16 composés chimiques.</div>
Zone enrobées extérieures pour projet pôle énergie		EX	Prélèvement Positif	
DATE DE VISITE	17/04/2025	SX	Sondage	
RAPPORT N°	T250651300	NC	Non concerné	
DESSINATEUR	Mao Lucas	NV	Non visité	
TYPE DE RAPPORT	Repérage amiante et HAP			
INDICE	1

Absence d'amiante  
HAP < 0,50 mg/g
