## **TRIBUNAL DE COMMERCE**

## **RESTAURATION DES MENUISERIES EXTERIEURES ET DES DECORS INTERIEURS**

AVANT-PROJET DEFINITIF - **ANNEXES**

Salle des Pas Perdus – Préconisations de restauration (APD)

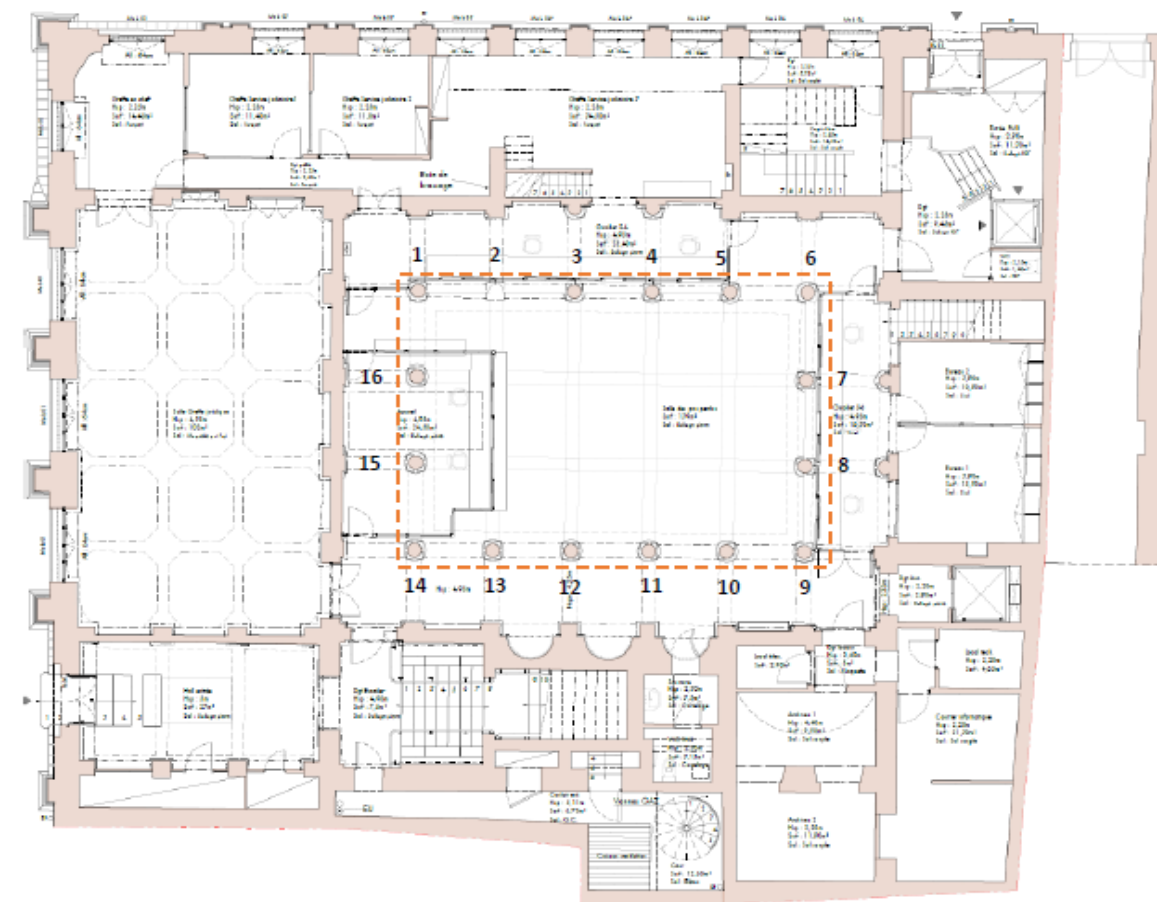
Vue en plan de la zone d'étude au sein du tribunal de commerce - Source : le Pavillon Architectures

Les essais de faisabilité du dessalement ont été réalisés sur la colonne intérieure de la salle des Pas Perdus, numérotée 15 sur le schéma ci-dessous, située au rez-de-chaussée du tribunal de commerce. Les échantillons de sol ont été prélevés sous les colonnes 11 et 12, en 4 profondeurs différentes.

Deux états de surface différents sont observés sur la colonne 15 : une surface peu poreuse et relativement indurée, ici appelée zone saine, et une surface qui poudroie, nommée zone altérée.

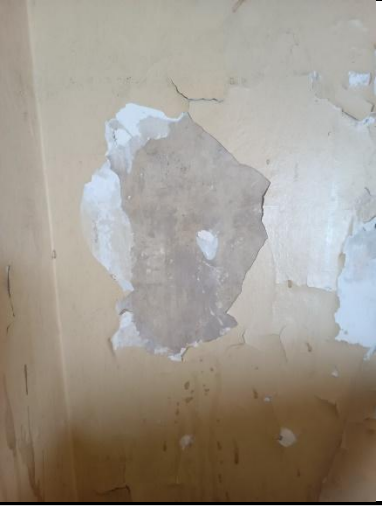
2B

Stratigraphie réf : C  Plâtre de support CP1 : Gris froid CP2 : Beige/crème Enduit fin plâtre 5mm CP3 : Peinture actuelle	Sondage positif
	Technique utilisée : <input checked="" type="checkbox"/> Mécanique (scalpel) <input type="checkbox"/> Par dissolution – produit :		Présence de mises en couleur antérieures.  2 couches de peinture intermédiaires de couleurs différentes sont identifiées. Un enduit très fin de plâtre env.5mm est positionné entre la peinture actuelle du dernier état décoratif et la couche picturale CP2 beige du dessous.  Aucune trace de décor organisé ou de fausse matière.
3

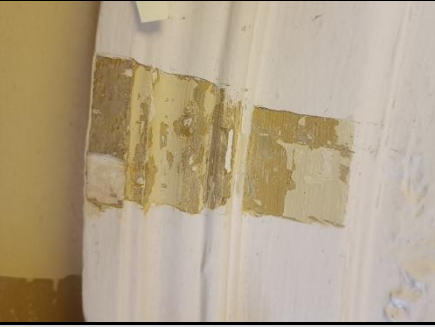
Stratigraphie réf : B  Plâtre de support CP1 : Gris froid CP2 : Brun orangé CP3 : Beige CP4 : Peinture actuelle	Sondage positif
	Technique utilisée : <input checked="" type="checkbox"/> Mécanique (scalpel) <input checked="" type="checkbox"/> Par dissolution – produit : compresse d'éthanol pur.  Réalisation de compresse d'éthanol pur puis utilisation du scalpel. Utilisation ponctuelle du décapeur pour ramollir CP.		Présence de mises en couleur antérieures 3 couches de peintures intermédiaires de couleurs différentes sont identifiées.  Aucune trace de décor organisé ou de fausse matière.

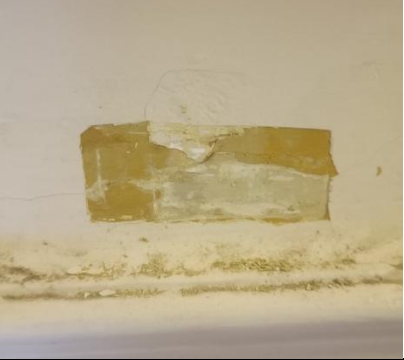
4

Stratigraphie réf : A  Plâtre de support CP1 : Gris froid CP2 : Gris chaud CP3 : Brun /Marron CP4 : Peinture actuelle	Sondage positif
	Technique utilisée : <input checked="" type="checkbox"/> Mécanique (scalpel) <input checked="" type="checkbox"/> Par dissolution – produit : cOmpresse d'éthanol pur.  Réalisation de compresse d'éthanol pur puis utilisation du scalpel. Utilisation ponctuelle du décapeur pour ramollir CP.		Présence de mises en couleur antérieures 3 couches de peinture de couleurs différentes sont identifiées.  Aucune trace de décor organisé ou de fausse matière.

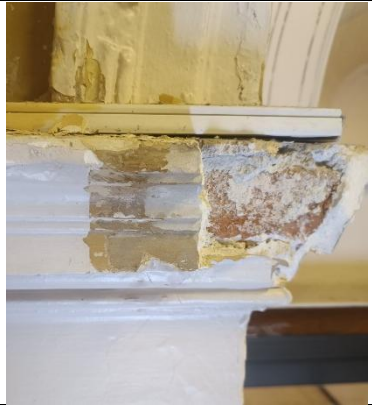
5

Stratigraphie réf : A  Plâtre de support CP1 : Gris froid CP2 : Gris chaud CP3 : Brun /Marron CP4 : Peinture actuelle	Sondage positif
	Technique utilisée : <input checked="" type="checkbox"/> Mécanique (scalpel) <input checked="" type="checkbox"/> Par dissolution – produit : compresse d'éthanol pur.  Réalisation de compresse d'éthanol pur puis utilisation du scalpel. Utilisation ponctuelle du décapeur pour ramollir CP.		Présence de mises en couleur antérieures 3 couches de peinture de couleurs différentes sont identifiées.  Aucune trace de décor organisé ou de fausse matière.
6

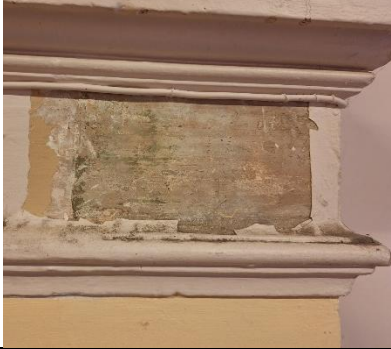
Stratigraphie réf : E  Plâtre de support CP1 : Gris CP2 : Brun orangé CP3 : Beige CP4 : Blanc cassé Coquille d'œuf CP5 : Blanc CP6 : Peinture actuelle	Sondage positif
	Technique utilisée : <input checked="" type="checkbox"/> Mécanique (scalpel) <input type="checkbox"/> Par dissolution – produit : Utilisation du décapeur pour ramollir la CP puis utilisation du scalpel.		Présence de mises en couleur antérieures 5 couches de peintures intermédiaires de couleurs différentes sont identifiées.  Aucune trace de décor organisé ou de fausse matière.

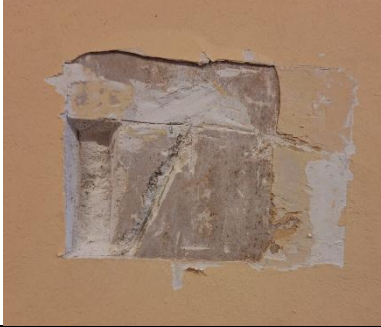
7

Stratigraphie réf : F  Plâtre de support CP1 : Gris CP2 : Brun violet CP3 : Orange CP4 : Beige CP5 : Peinture actuelle	Sondage positif
	Technique utilisée : <input checked="" type="checkbox"/> Mécanique (scalpel) <input type="checkbox"/> Par dissolution – produit : Utilisation du décapeur pour ramollir la CP puis utilisation du scalpel et petit marteau de dégagement.		Présence de mises en couleur antérieures 4 couches de peintures intermédiaires de couleurs différentes sont identifiées.  Aucune trace de décor organisé ou de fausse matière.

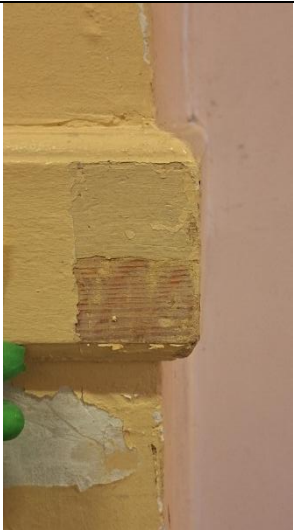
8

Stratigraphie réf : D  Support bois CP1 : Gris / vert CP2 : Peinture actuelle	<div>Sondage</div> <p>Présence de mise en couleur antérieur. 1 seule couche gris / vert est visible sous la couleur actuelle Pas de couche préparatoire le support bois est directement sous le gris / vert</p> <p>Aucune trace de décor organisé ou de fausse matière.</p>
	<div>Technique utilisée :</div> <div> <input checked="" type="checkbox"/> Mécanique (scalpel)  <input type="checkbox"/> Par dissolution – produit :  Utilisation du décapeur pour ramollir la CP puis utilisation du scalpel. </div>		
9

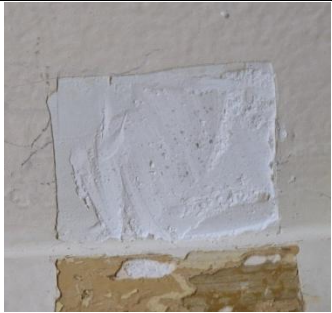
Stratigraphie réf : G  Plâtre de support CP1 : peinture actuelle	<div>Sondage négatif</div> <p>Aucune mise en couleur antérieure. La couche picturale actuelle visible aujourd'hui est directement posée sur le plâtre de support</p>
	<div>Technique utilisée :</div> <div> <input checked="" type="checkbox"/> Mécanique (scalpel)  <input type="checkbox"/> Par dissolution – produit : </div>

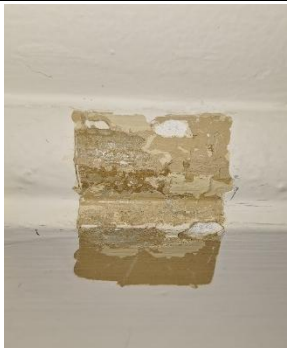
10

Stratigraphie réf : H  Plâtre de support CP1 : Brun vert CP2 : Orange CP3 : Brun clair rosé CP4 : Beige CP5 : Peinture actuelle	<div>Sondage</div> <p>Présence de mises en couleur antérieures 5 couches de peinture intermédiaires de couleurs différentes sont identifiées.</p> <p>Aucune trace de décor organisé ou de fausse matière.</p>
	<div>Technique utilisée :</div> <div> <input checked="" type="checkbox"/> Mécanique (scalpel)  <input type="checkbox"/> Par dissolution – produit :  Utilisation du décapeur pour ramollir la CP puis utilisation du scalpel. </div>

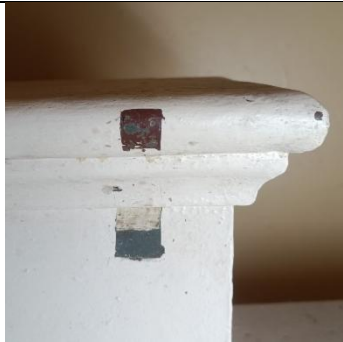
11

Stratigraphie réf : I  Plâtre de support CP1 : Gris froid CP2 : Gris chaud ou Brun CP3 : Peinture actuelle Blanche	<div>Sondage</div> <p>Localisation emmarchement Présence de mises en couleur antérieures 2 couches de peinture intermédiaires de couleurs grises sont identifiées.</p> <p>Aucune trace de décor organisé ou de fausse matière.</p>
	<div>Technique utilisée :</div> <div> <input checked="" type="checkbox"/> Mécanique (scalpel)  <input type="checkbox"/> Par dissolution – produit :  Utilisation du décapeur pour ramollir la CP puis utilisation du scalpel. </div>		
12

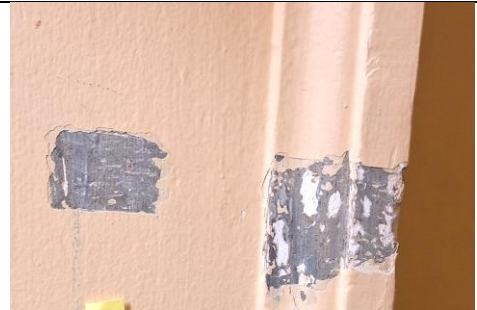
Stratigraphie réf : J  Plâtre de support CP1 : Gris CP2 : Brun rouge chaud CP3 : Beige CP4 : Peinture actuelle	<div>Sondage</div> <p>Présence de mises en couleur antérieures 3 couches de peinture intermédiaires de couleurs grises sont identifiées.</p> <p>Aucune trace de décor organisé ou de fausse matière.</p>
	<div>Technique utilisée :</div> <div> <input checked="" type="checkbox"/> Mécanique (scalpel)  <input type="checkbox"/> Par dissolution – produit :  Utilisation du décapeur pour ramollir la CP puis utilisation du scalpel. </div>

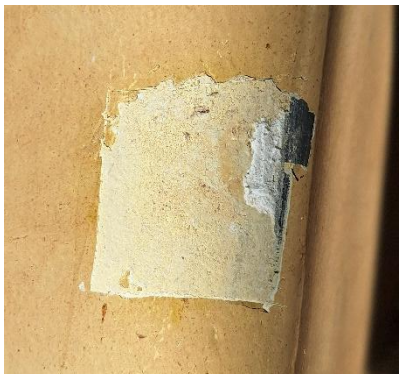
2

Stratigraphie réf : B	Sondage négatif
	<p>Plâtre de support CP1 : peinture actuelle</p> <p>Technique utilisée :  <input checked="" type="checkbox"/> Mécanique (scalpel)  <input type="checkbox"/> Par dissolution – produit :</p>	<p>Sur ce sondage la partie noir visible, est une baguette d'angle en fer.</p>	
3

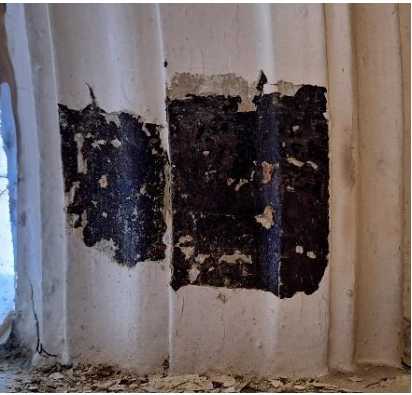
Stratigraphie réf : C	Sondage positif
	<p>Bois support CP1 : Imitation bois + vernis CP2 : Vert CP3 : Peinture actuelle</p> <p>Technique utilisée :  <input checked="" type="checkbox"/> Mécanique (scalpel) ) – décapeur thermique  <input type="checkbox"/> Par dissolution – produit :</p>	<p>Présence d'un faux bois foncé, décor recouvert d'un vernis.</p>	
4

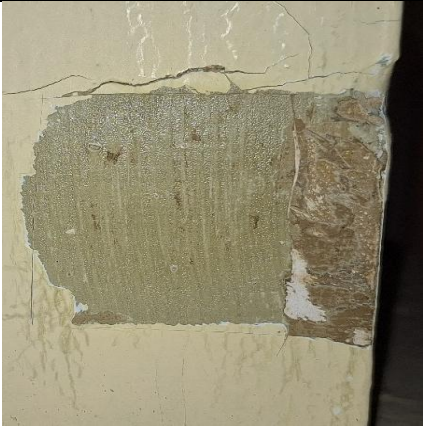
Stratigraphie réf : D	Sondage positif
	<p>Plâtre CP1 : Brun foncé probable imitation bois CP2 : Vert CP3 : Impression blanche CP4 : Peinture actuelle</p> <p>Technique utilisée :  <input checked="" type="checkbox"/> Mécanique (scalpel) ) – décapeur thermique  <input type="checkbox"/> Par dissolution – produit :</p>	<p>Présence de mises en couleur antérieures 3 couches de peinture intermédiaires de couleurs différentes sont identifiées.</p> <p>Vestiges de décor u de fausse matière.</p>

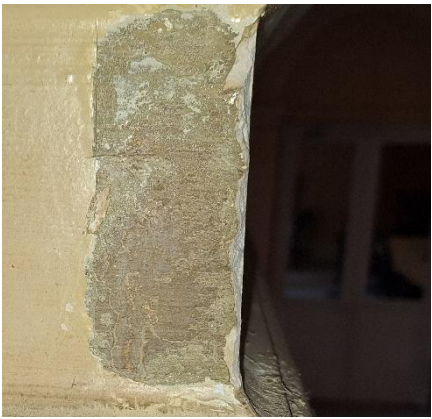
5a

Stratigraphie réf : D	Sondage positif
	<p>Plâtre CP1 : Brun foncé décor imitation bois CP2 : Vert CP3 : Impression blanche CP4 : Peinture actuelle</p> <p>Technique utilisée :  <input checked="" type="checkbox"/> Mécanique (scalpel) ) – décapeur thermique  <input type="checkbox"/> Par dissolution – produit :</p>	<p>Présence de mises en couleur antérieures 3 couches de peinture de couleurs différentes sont identifiées.</p> <p>Vestiges de décor de fausse matière.</p>	
5b

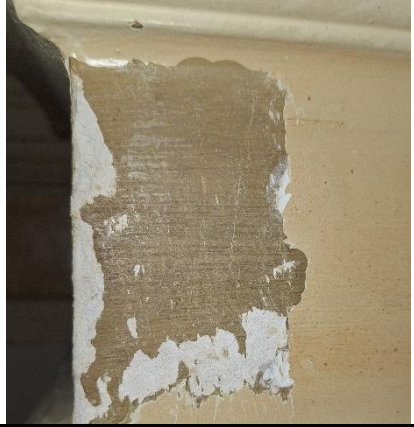
Stratigraphie réf : D	Sondage positif
	<p>Plâtre CP1 : Brun foncé décor imitation bois CP2 : Vert CP3 : Impression blanche CP4 : Peinture actuelle</p> <p>Technique utilisée :  <input checked="" type="checkbox"/> Mécanique (scalpel) ) – décapeur thermique  <input type="checkbox"/> Par dissolution – produit :</p>	<p>Présence d'un faux bois foncé, (veinages horizontaux,)</p>	
6a

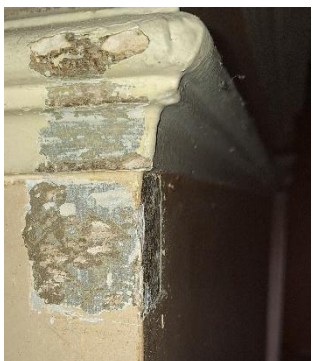
Stratigraphie réf : D	Sondage positif

<p>Plâtre CP1 : Brun foncé décor imitation bois CP2 : Vert CP3 : Impression blanche CP4 : Peinture actuelle</p> <p>Technique utilisée :  <input checked="" type="checkbox"/> Mécanique (scalpel) ) – décapeur thermique  <input type="checkbox"/> Par dissolution – produit :</p>	<p>Sondage sur les moulures de corniche, qui possède la même stratigraphie que les sondages précédents.</p>

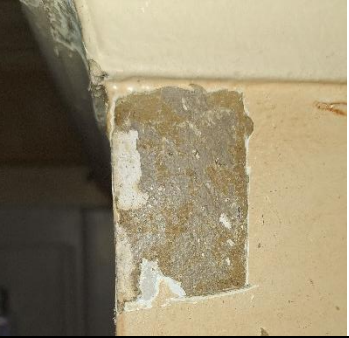
6b

Stratigraphie réf : D  Plâtre CP1 : Brun foncé décor imitation bois CP2 : Vert CP3 : Impression blanche CP4 : Peinture actuelle	Sondage
	Technique utilisée : <input checked="" type="checkbox"/> Mécanique (scalpel) ) – décapeur thermique <input type="checkbox"/> Par dissolution – produit :		Sondage sur les moulures de corniche, qui possède la même stratigraphie de faux bois que les sondages précédents.
7

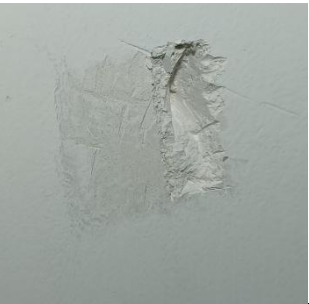
Stratigraphie réf : B  Plâtre de support CP1 : peinture actuelle	Sondage négatif
	Technique utilisée : <input checked="" type="checkbox"/> Mécanique (scalpel) <input type="checkbox"/> Par dissolution – produit :		Pas de présence de coloration intermédiaire
8

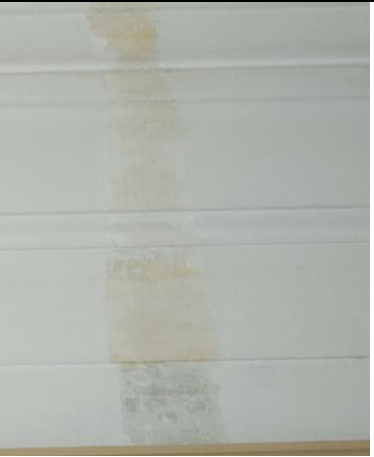
Stratigraphie réf : B  Plâtre de support CP1 : peinture actuelle	Sondage négatif
	Technique utilisée : <input type="checkbox"/> Mécanique (scalpel) <input checked="" type="checkbox"/> Par dissolution – produit : Compresse d'éthanol		Pas de présence de coloration intermédiaire

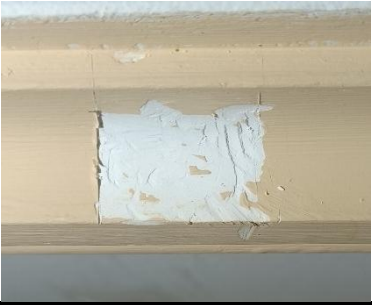
9

Stratigraphie réf : B  Plâtre de support CP1 : peinture actuelle	Sondage négatif
	Technique utilisée : <input checked="" type="checkbox"/> Mécanique (scalpel) <input type="checkbox"/> Par dissolution – produit :		Pas de présence de coloration intermédiaire
10a

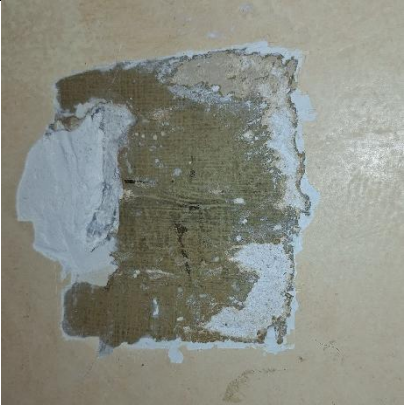
Stratigraphie réf : E  Plâtre CP1 : beige/rosé CP2 : Brun marron CP3 : Brun / vert CP4 : Impression blanche CP5 : Peinture actuelle	Sondage
	Technique utilisée : <input checked="" type="checkbox"/> Mécanique (scalpel) ) – décapeur thermique <input type="checkbox"/> Par dissolution – produit :		Présence de mise en couleur antérieure. La couche picturale n°4 pourrait être un faux marbre, (vestiges de nuances non identifiables)
10b

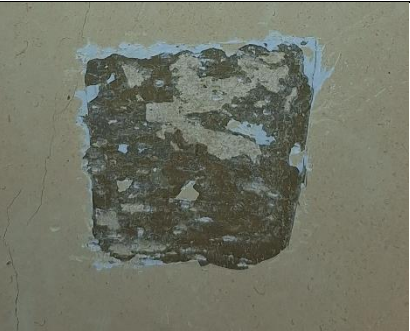
Stratigraphie réf : E  Plâtre CP1 : beige/rosé CP2 : Brun marron CP3 : Brun / vert CP4 : Impression blanche CP5 : Peinture actuelle	Sondage
	Technique utilisée : <input checked="" type="checkbox"/> Mécanique (scalpel) ) – décapeur thermique <input type="checkbox"/> Par dissolution – produit :		Idem sondage précédent Présence de mise en couleur antérieure. La couche picturale n°4 pourrait être un faux marbre, (vestiges de nuances non identifiables)

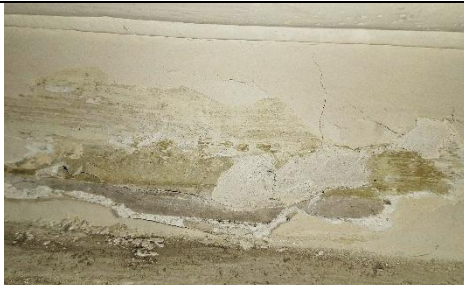
4

Stratigraphie réf : B  Plâtre support CP1 verte CP2 beige CP3 Peinture actuelle	Sondage positif
	Technique utilisée : <input checked="" type="checkbox"/> Mécanique (scalpel) <input type="checkbox"/> Par dissolution – produit :		Présence de mise en couleur antérieur. 2 couches picturales intermédiaires sont visibles Aucune trace de décor ou fausse matière.
5

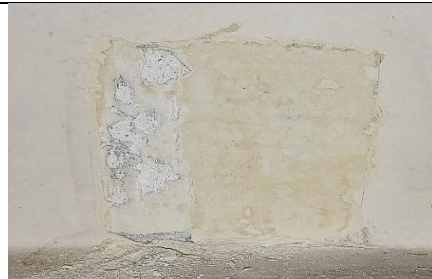
Stratigraphie réf : A  Plâtre support CP1 grise CP2 beige foncé CP3 beige clair CP4 Peinture actuelle	Sondage positif
	Technique utilisée : <input type="checkbox"/> Mécanique (scalpel) <input checked="" type="checkbox"/> Par dissolution – produit : Compresse d'éthanol		Présence de mise en couleur antérieur. Aucune trace de décor ou fausse matière.
6

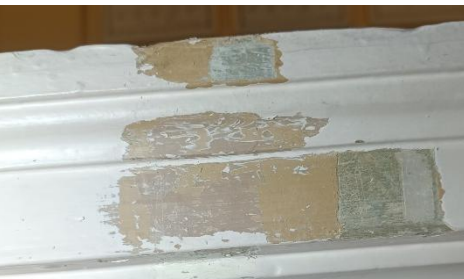
Stratigraphie réf : C  Plâtre support CP1 verte C2P Orangée CP3 Rosée CP4 Peinture actuelle	Sondage positif
	Technique utilisée : <input checked="" type="checkbox"/> Mécanique (scalpel) <input type="checkbox"/> Par dissolution – produit :		Présence de mise en couleur antérieur. 3 couches picturales intermédiaires sont visibles Aucune trace de décor ou fausse matière.

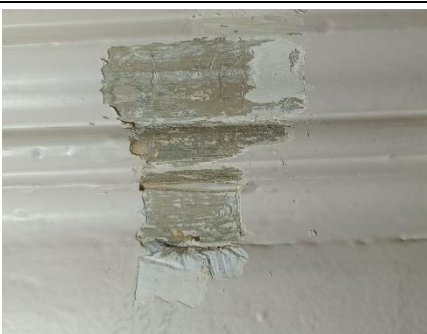
7

Stratigraphie réf : B  Plâtre support CP1 verte CP2 beige CP3 Peinture actuelle	Sondage positif
	<input checked="" type="checkbox"/> Mécanique (scalpel) <input type="checkbox"/> Par dissolution – produit :		Présence de mise en couleur antérieur. 2 couches picturales intermédiaires sont visibles. Aucune trace de décor ou fausse matière.

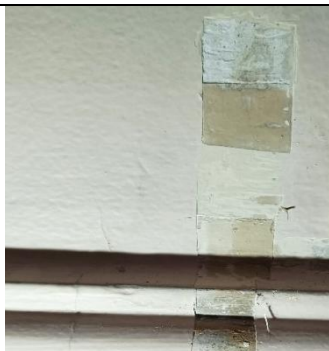
8

Stratigraphie réf : D  Plâtre support CP1 orange CP2 jaune pâle CP3 actuelle visible	<b>Sondage positif</b>  Présence de mise en couleur antérieur. Les couches picturales superposées sont au nombre de 2 identifiées. Un filet de couleur gris/vert remplace la couleur orange sur la moulure Aucune trace de décor ou fausse matière.
	Technique utilisée : <input type="checkbox"/> Mécanique (scalpel) <input checked="" type="checkbox"/> Par dissolution – produit : Compresse d'éthanol		
9

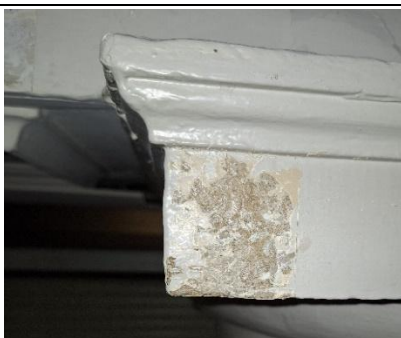
Stratigraphie réf : E  Appareil CP1 orange CP2 beige CP3 peinture actuelle	<b>Sondage positif</b>  Présence de mise en couleur antérieur. 2 couches picturales intermédiaires sont visibles Aucune trace de décor ou fausse matière.
	Technique utilisée : <input checked="" type="checkbox"/> Mécanique (scalpel) <input type="checkbox"/> Par dissolution – produit :		
10

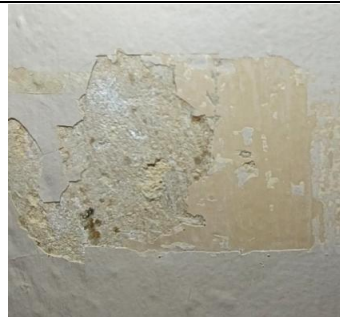
Stratigraphie réf : E  Appareil CP1 orange CP2 beige CP3 peinture actuelle	<b>Sondage positif</b>  Présence de mise en couleur antérieur. 2 couches picturales intermédiaires sont visibles  Aucune trace de décor ou fausse matière.

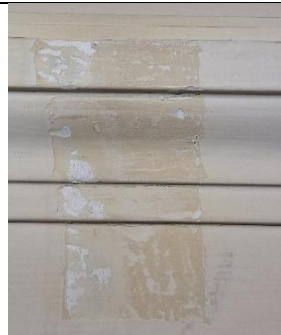
Stratigraphie réf : F  Plâtre support CP1 grise CP2 orangée CP3 peinture actuelle	<b>Sondage positif</b>  Présence de mise en couleur antérieur. 2 couches picturales intermédiaires sont visibles Aucune trace de décor ou fausse matière.
	Technique utilisée : <input checked="" type="checkbox"/> Mécanique (scalpel) – décapeur thermique <input type="checkbox"/> Par dissolution – produit :

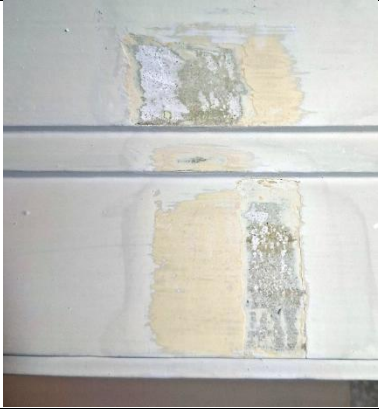
12

Stratigraphie réf : F	<b>Sondage positif</b>
	Plâtre support CP1 grise CP2 orangée CP3 peinture actuelle	Présence de mise en couleur antérieur. 2 couches picturales intermédiaires sont visibles Aucune trace de décor ou fausse matière.	
13

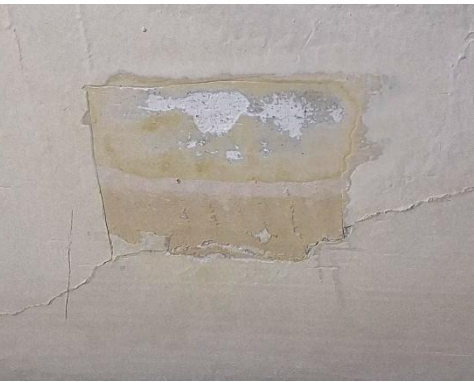
Stratigraphie réf : F	<b>Sondage positif</b>
	Plâtre support CP1 grise CP2 orangée CP3 peinture actuelle	Présence de mise en couleur antérieur. 2 couches picturales intermédiaires sont visibles une trace beige clair semble être un tracé Aucune trace de décor ou fausse matière.	
14

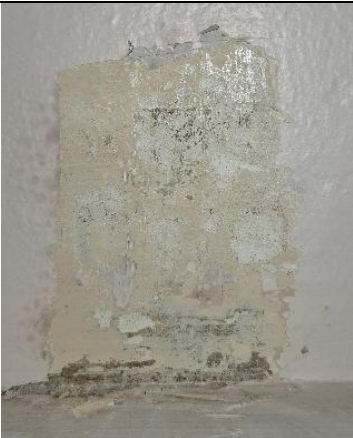
Stratigraphie réf : G	<b>Sondage positif</b>
	Plâtre support CP1 verte CP2 jaune CP3 rose CP4 peinture actuelle	Présence de mise en couleur antérieur. 3 couches picturales intermédiaires sont visibles Aucune trace de décor ou fausse matière.

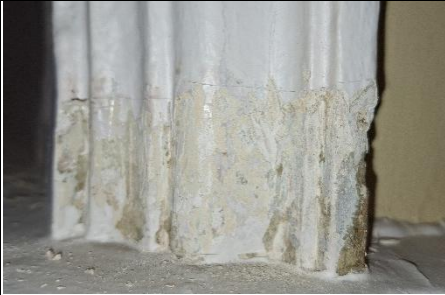
15

Stratigraphie réf : H	<b>Sondage positif</b>
	Plâtre support CP1 vert CP2 gris/bleu CP3 jaune CP4 rose CP5 peinture actuelle	Présence de mise en couleur antérieur. 4 couches picturales intermédiaires sont visibles Aucune trace de décor ou fausse matière.	
16

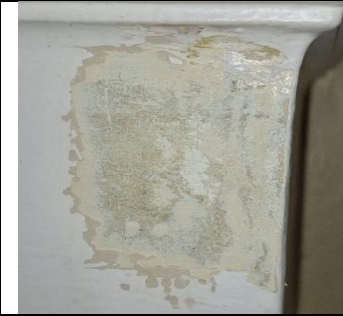
Stratigraphie réf : G	<b>Sondage positif</b>
	Plâtre support CP1 verte CP2 jaune CP3 rose CP4 peinture actuelle	Présence de mise en couleur antérieur. 3 couches picturales intermédiaires sont visibles Aucune trace de décor ou fausse matière.	
17

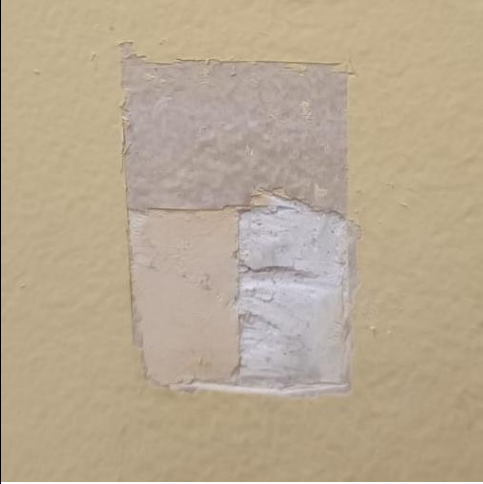
Stratigraphie réf : I	<b>Sondage positif</b>
	Plâtre support CP1 rose CP2 gris CP3 peinture actuelle	Présence de mise en couleur antérieur. 2 couches picturales intermédiaires sont visibles Aucune trace de décor ou fausse matière.

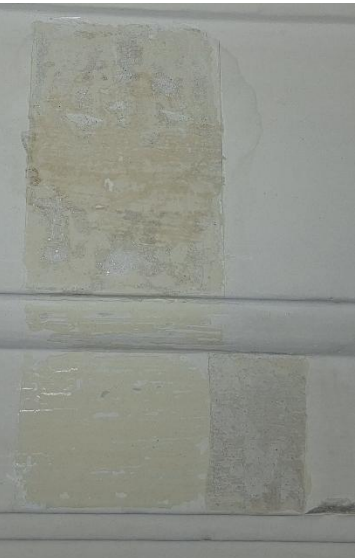
CORNICHE HAUTE SOUS PLAFOND			
N°	Photo du sondage	Stratigraphie à vue	Observation / Descriptif
2a

Stratigraphie réf : A  Plâtre CP1 : Trace de badigeon gris, ou encrassement du plâtre CP2 : Beige orangé CP3 : Peinture actuelle	Sondage
			Présence de mise en couleur antérieure beige orangée. Aucune trace de décor ou fausse matière.
2b

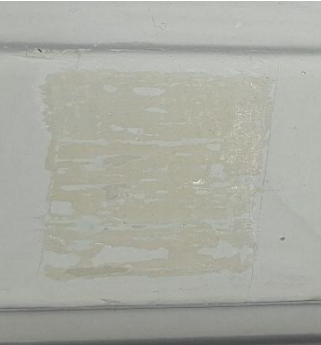
Stratigraphie réf : A  Plâtre CP1 : Trace de badigeon gris, ou encrassement du plâtre CP2 : Beige orangé CP3 : Peinture actuelle	Sondage
			Présence de mise en couleur antérieure beige orangée. Aucune trace de décor ou fausse matière.
2c

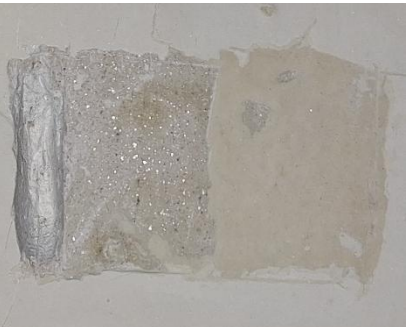
Stratigraphie réf : A  Plâtre CP1 : Trace de badigeon gris, ou encrassement du plâtre CP2 : Beige orangé CP3 : Peinture actuelle	Sondage
			Présence de mise en couleur antérieure beige orangée. Aucune trace de décor organisé ou de fausse matière.

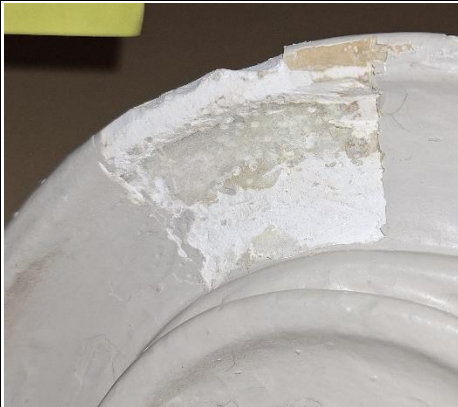
CHAPITEAUX PILASTRE			
N°	Photo du sondage	Stratigraphie à vue	Observation / Descriptif
3a

Stratigraphie réf : A  Plâtre CP1 : Trace de badigeon gris, ou encrassement du plâtre CP2 : Beige orangé CP3 : Peinture actuelle	Sondage
	Présence de mise en couleur antérieure beige orangée. Aucune trace de décor organisé ou de fausse matière.		
	Technique utilisée :		
	<input checked="" type="checkbox"/> Mécanique (scalpel) - Décapeur thermique <input type="checkbox"/> Par dissolution – produit :		
3b

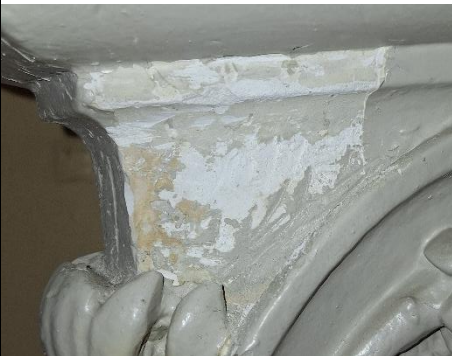
Stratigraphie réf : A  Plâtre CP1 : Trace de badigeon gris, ou encrassement du plâtre CP2 : Beige orangé CP3 : Peinture actuelle	Sondage
	Présence de mise en couleur antérieure beige orangée. Aucune trace de décor organisé ou de fausse matière.		
	Technique utilisée :		
	<input checked="" type="checkbox"/> Mécanique (scalpel) - Décapeur thermique <input type="checkbox"/> Par dissolution – produit :

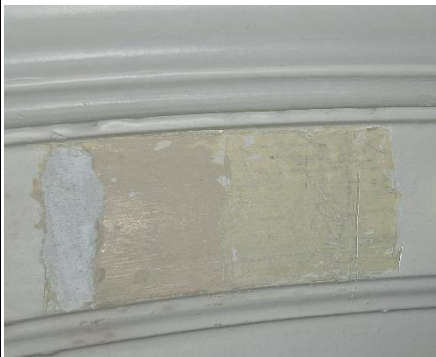
ARC PASSAGE			
N°	Photo du sondage	Stratigraphie à vue	Observation / Descriptif
4a

Stratigraphie réf : C  Plâtre Trace de badigeon grise, ou encrassement du plâtre CP1 : Jaune CP2 : Beige orangé CP3 : Peinture actuelle	Sondage
	Présence de mise en couleur antérieure 2 couches de peinture de couleur différentes sont identifiées sous la couche de finition actuelle. Aucune trace de décor ou fausse matière.		
	Technique utilisée :		
	<input checked="" type="checkbox"/> Mécanique (scalpel) - Décapeur thermique <input type="checkbox"/> Par dissolution – produit :

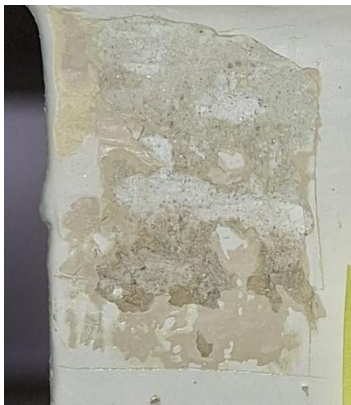
4b

Stratigraphie réf : C	Sondage
		Plâtre CP1 : Trace grise ou vestige de badigeon, probable encrassement du plâtre CP2 : Jaune CP3 : Beige orangé CP3 : Peinture actuelle	Présence de mise en couleur antérieure. 2 couleurs sont visibles sous l'état décoratif actuelle. Aucune trace de décor organisé ou de fausse matière.
	Technique utilisée : <input checked="" type="checkbox"/> Mécanique (scalpel) - Décapeur thermique <input type="checkbox"/> Par dissolution – produit :

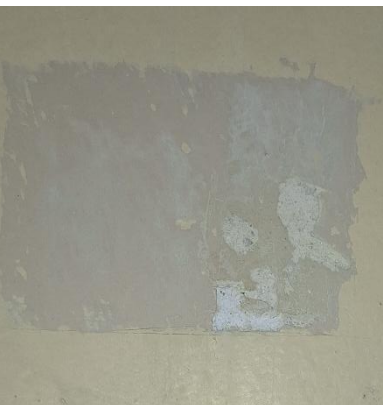
MUR ET HAUT DE MUR			
N°	Photo du sondage	Stratigraphie à vue	Observation / Descriptif
5a

Stratigraphie réf : A	Sondage
		Plâtre CP1 : Trace de badigeon gris, ou encrassement du plâtre CP2 : Beige orangé CP3 : Peinture actuelle	Présence de mise en couleur antérieure beige orangée. Aucune trace de décor organisé ou de fausse matière.
	Technique utilisée : <input type="checkbox"/> Mécanique (scalpel) <input checked="" type="checkbox"/> Par dissolution – produit : Compresse d'éthanol		
5b

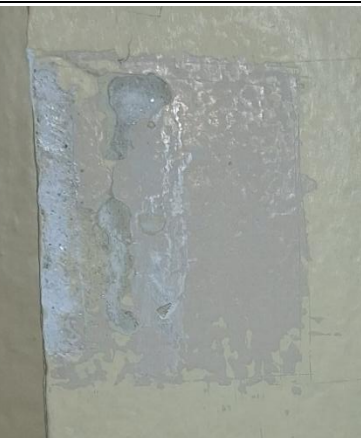
Stratigraphie réf : A	Sondage
		Plâtre CP1 : Trace de badigeon gris, ou encrassement du plâtre CP2 : Beige orangé CP3 : Peinture actuelle	Présence de mise en couleur antérieure beige orangée. Aucune trace de décor organisé ou de fausse matière.
	Technique utilisée : <input type="checkbox"/> Mécanique (scalpel) <input checked="" type="checkbox"/> Par dissolution – produit : Compresse d'éthanol

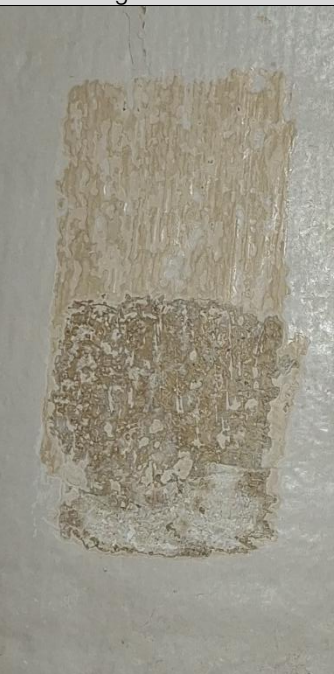
COLONNE			
N°	Photo du sondage	Stratigraphie à vue	Observation / Descriptif
6

Stratigraphie réf : D	Sondage
		Plâtre CP1 : Marron CP2 : Beige orangé CP3 : Beige CP4 : Peinture actuelle	Présence de mise en couleur antérieures. 3couleurs différentes sont identifiées Aucune trace de décor organisé ou de fausse matière.
	Technique utilisée : <input checked="" type="checkbox"/> Mécanique (scalpel) - Décapeur thermique <input type="checkbox"/> Par dissolution – produit :

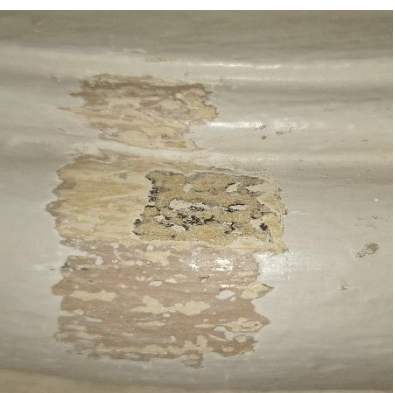
EMBASE DE COLONNE			
N°	Photo du sondage	Stratigraphie à vue	Observation / Descriptif
7a

Stratigraphie réf : E	Sondage
		Plâtre de support CP1 : Trace de noir CP2 : Beige CP3 : Brun Violet CP4 : Peinture actuelle	Présence de mises en couleur antérieures. 3 couches de couleur sont visibles Un effet de fausse matière est visible (CP1) présent sur le plâtre
	Technique utilisée : <input type="checkbox"/> Mécanique (scalpel) <input checked="" type="checkbox"/> Par dissolution – produit : Compresse d'éthanol

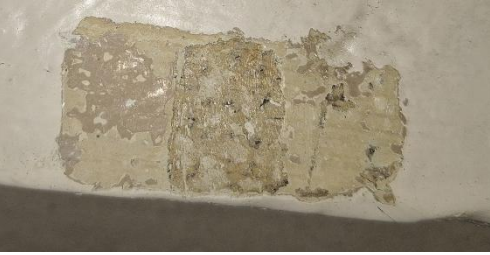
7b		Stratigraphie réf : E	Sondage

Plâtre de support CP1 : Trace de noir CP2 : Beige CP3 : Brun Violet CP4 : Peinture actuelle	Présence de mises en couleur antérieures. 3 couches de couleur sont visibles Un effet de fausse matière est visible (CP1) présent sur le plâtre
	Technique utilisée : <input type="checkbox"/> Mécanique (scalpel) <input checked="" type="checkbox"/> Par dissolution – produit : Compresse d'éthanol

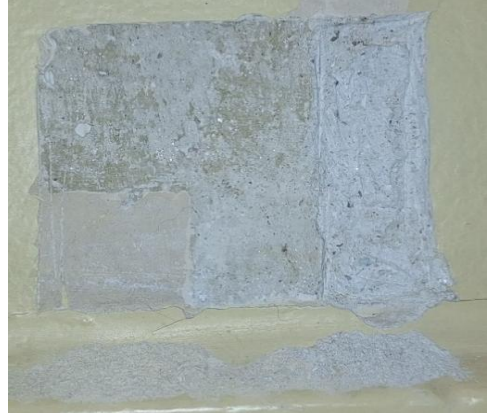
BAS DE PILASTRE			
N°	Photo du sondage	Stratigraphie à vue	Observation / Descriptif
8		Stratigraphie réf : F	Sondage

Plâtre dégrossi 2 <sup>ème</sup> couche enduit de plâtre finition CP1 : Beige CP2 : Peinture actuelle	Présence de mise en couleur antérieure. Aucune trace de décor ou fausse matière.
	Technique utilisée : <input checked="" type="checkbox"/> Mécanique (scalpel) - Décapeur thermique <input type="checkbox"/> Par dissolution – produit :		
N°	Photo du sondage	Stratigraphie à vue	Observation / Descriptif
9		Stratigraphie réf : G	Sondage

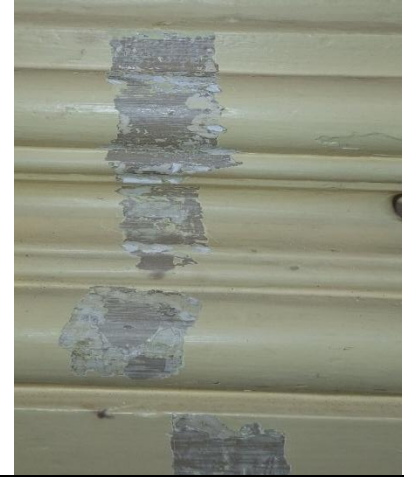
Plâtre de support CP1 : Beige CP2 : Maron Violet CP3 : Peinture actuelle	Présence de mises en couleur antérieures. 2 peintures différentes sont visibles sous la peinture actuelle. Aucune trace de décor organisé ou de fausse matière.
	Technique utilisée : <input type="checkbox"/> Mécanique (scalpel) <input checked="" type="checkbox"/> Par dissolution – produit : Compresse d'éthanol

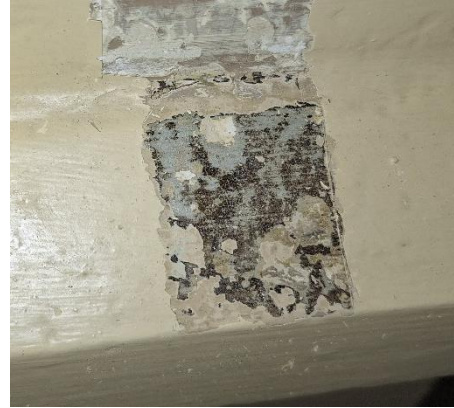
N°	Photo du sondage	Stratigraphie à vue	Observation / Descriptif
10a		Stratigraphie réf : H	Sondage

Plâtre CP1 : Gris Bleu CP2 : Maron foncé CP3 : Beige CP4 : Brun Violet CP5 : Peinture actuelle	Présence de mises en couleur antérieures. Aucune trace de décor organisé ou de fausse matière.
	Technique utilisée : <input type="checkbox"/> Mécanique (scalpel) <input checked="" type="checkbox"/> Par dissolution – produit : Compresse d'éthanol		
10b		Stratigraphie réf : H	Sondage

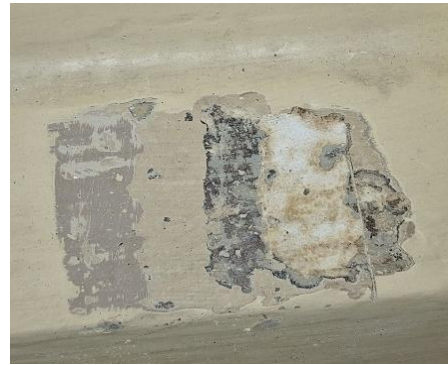
Plâtre CP1 : Gris Bleu CP2 : Maron foncé CP3 : Beige CP4 : Brun Violet CP5 : Peinture actuelle	Présence de mises en couleur antérieures. Aucune trace de décor organisé ou de fausse matière.
	Technique utilisée : <input type="checkbox"/> Mécanique (scalpel) <input checked="" type="checkbox"/> Par dissolution – produit : Compresse d'éthanol		
11a		Stratigraphie réf : I	Sondage positif

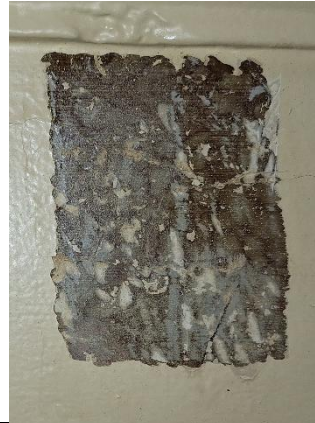
Plâtre de support CP1 : Imitation fausse matière CP2 : Beige CP3 : Peinture actuelle	Localisation : base du pilastre de la galerie  Présence d'une imitation de faux marbre ou chiquetage de pierre (granit).

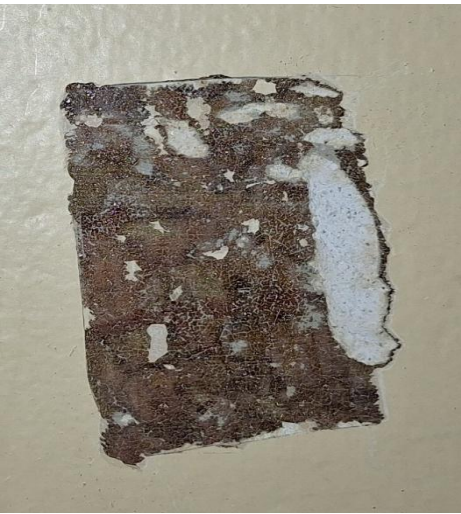
11b

Stratigraphie réf : I	Sondage positif
		Plâtre de support	Localisation : base du pilastre de la galerie
		CP1 : Imitation fausse matière CP2 : Beige CP3 : Peinture actuelle	Présence d'une imitation de faux marbre ou chiquetage de pierre.
Technique utilisée :			
<input type="checkbox"/> Mécanique (scalpel)			
<input checked="" type="checkbox"/> Par dissolution – produit : Comprime d'éthanol

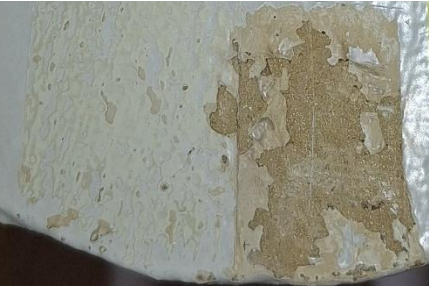
CHAPITEAUX COLONNE			
N°	Photo du sondage	Stratigraphie à vue	Observation / Descriptif
12a

Stratigraphie réf : J	Sondage
		Plâtre de support CP1 : Beige CP2 : Peinture actuelle	Présence d'une mise en couleur antérieure. Aucune trace de décor ou de fausse matière.
	Technique utilisée :		
<input checked="" type="checkbox"/> Mécanique (scalpel) – Décapeur thermique			
<input type="checkbox"/> Par dissolution – produit :			
12b

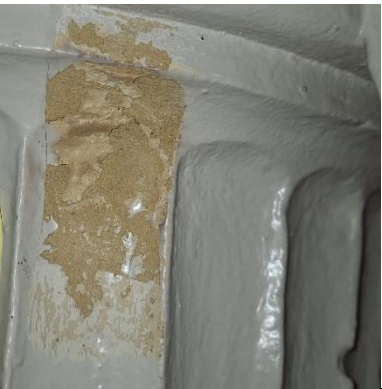
Stratigraphie réf : J	Sondage
		Plâtre de support CP1 : Beige CP2 : Peinture actuelle	Présence de mise en couleur antérieure. Aucune trace de décor ou de fausse matière.
	Technique utilisée :		
<input checked="" type="checkbox"/> Mécanique (scalpel) – Décapeur thermique			
<input type="checkbox"/> Par dissolution – produit :

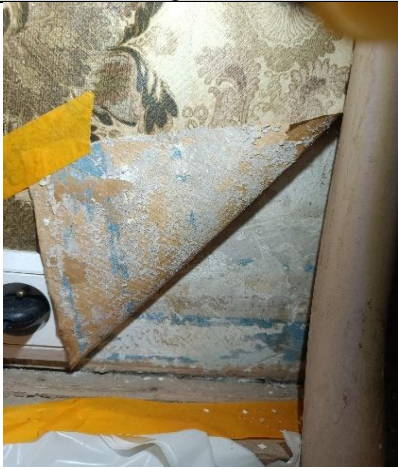
N°	Photo du sondage	Stratigraphie à vue	Observation / Descriptif
1a

Stratigraphie réf : A	Sondage
	Technique utilisée : <input checked="" type="checkbox"/> Mécanique (scalpel) <input type="checkbox"/> Par dissolution – produit :	Plâtre de support CP1 : grise avec filet bleu Papier peint	Présence d'une couche picturale grise accompagnée d'un filet et d'une bande basse blanche encadrée aussi de 2 filets bleus, juste positionnés sous le papier peint. Décor très fragile, se décolle avec le papier.
1b

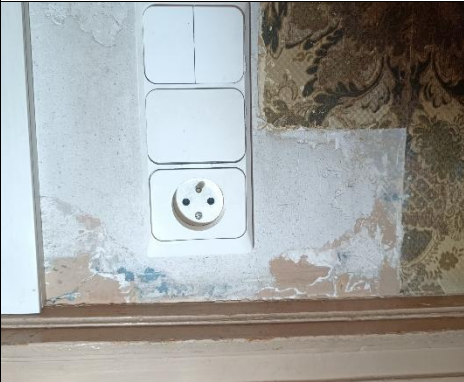
Stratigraphie réf : A	Sondage
	Technique utilisée : <input checked="" type="checkbox"/> Mécanique (scalpel) <input type="checkbox"/> Par dissolution – produit :	Plâtre de support CP1 : grise avec filet bleu Papier peint	Zone déjà détapissée où l'on aperçoit à nouveau le bleu sans pouvoir en distinguer la forme.
1c

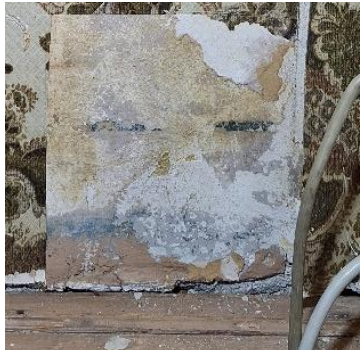
Stratigraphie réf : A	Sondage
	Technique utilisée : <input checked="" type="checkbox"/> Mécanique (scalpel) <input type="checkbox"/> Par dissolution – produit :	Plâtre de support CP1 : grise avec filet bleu Papier peint	Sous le papier peint, on retrouve la présence d'un filet et d'un galon bleu clair en dessous du papier peint. Décor très fragile, se décolle avec le papier.

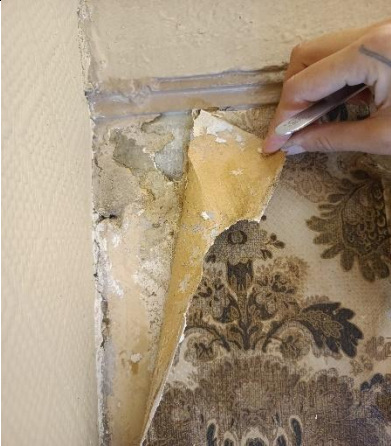
1d

Stratigraphie réf : B  Plâtre de support CP1 : grise Papier peint	Sondage positif  Une couche de peinture grise est visible sous le papier peint Il peut s'agir d'un fond préparatoire ou d'une mise en couleur grise Pas de filets présents en hauts de murs.
	Technique utilisée : <input checked="" type="checkbox"/> Mécanique (scalpel) <input type="checkbox"/> Par dissolution – produit :		
1e

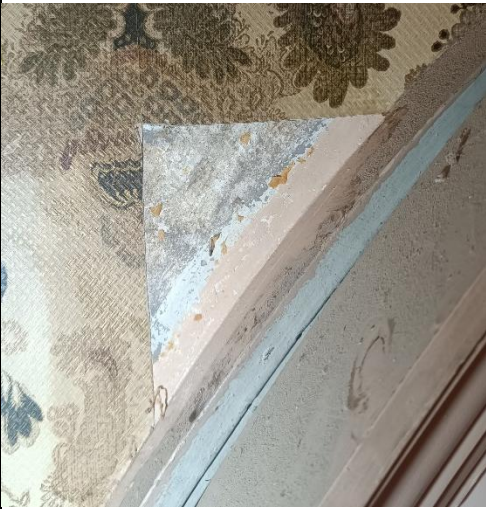
Stratigraphie réf : B  Plâtre de support CP1 : grise Papier peint	S Sondage positif  Une couche de peinture grise est visible sous le papier peint Il peut s'agir d'un fond préparatoire ou d'une mise en couleur grise Pas de filets présents en hauts de murs.
	Technique utilisée : <input checked="" type="checkbox"/> Mécanique (scalpel) <input type="checkbox"/> Par dissolution – produit :		
1f

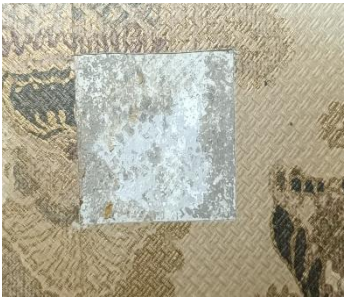
Stratigraphie réf : B  Plâtre de support CP1 : grise Papier peint	Sondage positif  Une couche de peinture grise est visible sous le papier peint Il peut s'agir d'un fond préparatoire ou d'une mise en couleur grise Pas de filets présents en hauts de murs.

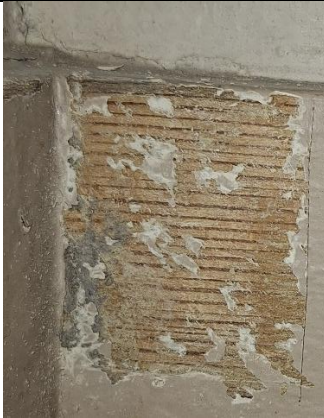
Stratigraphie réf : C  Support bois CP1 : Grise CP2 : Crème CP3 : Peinture actuelle	Sondage  Présence de mises en couleur antérieures 2 couches colorées sont visibles sous la peinture actuelle. Aucune trace de décor ou fausse matière.
	Technique utilisée : <input checked="" type="checkbox"/> Mécanique (scalpel) – décapeur thermique <input type="checkbox"/> Par dissolution – produit :		
2c

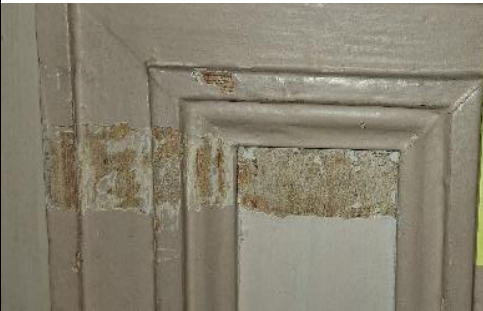
Stratigraphie réf : C  Support bois CP1 : Grise CP2 : Crème CP3 : peinture actuelle	Sondage  Présence de mises en couleur antérieures 2 couches colorées sont visibles sous la peinture actuelle. Aucune trace de décor ou de fausse matière.

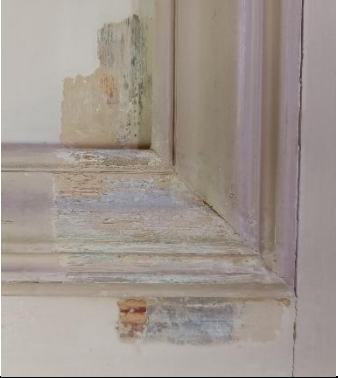
3a

Stratigraphie réf : C	Sondage
	Technique utilisée : <input type="checkbox"/> Mécanique (scalpel) <input checked="" type="checkbox"/> Par dissolution – produit : Compresse d'éthanol	Support bois CP1 : Grise CP2 : Crème CP3 : Peinture actuelle	Présence de mises en couleur antérieures 2 couches colorées sont visibles sous la peinture actuelle. Aucune trace de décor ou fausse matière.
3b

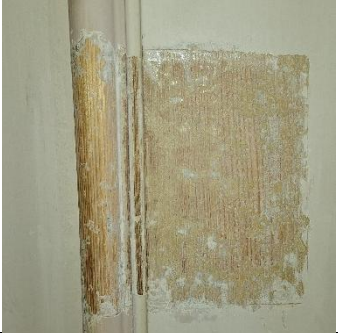
Stratigraphie réf : D	Sondage
	Technique utilisée : <input type="checkbox"/> Mécanique (scalpel) <input checked="" type="checkbox"/> Par dissolution – produit : Compresse de soude	Support bois CP1 : Peinture actuelle	Pas de mise en décor autre
4

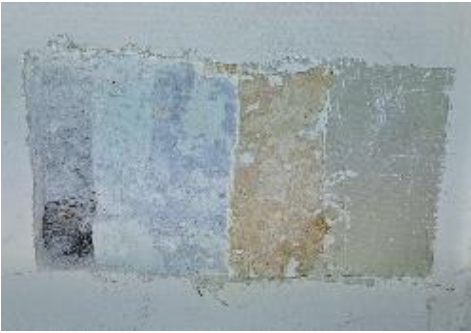
Stratigraphie réf : E	Sondage
	Technique utilisée : <input checked="" type="checkbox"/> Mécanique (scalpel) <input type="checkbox"/> Par dissolution – produit :	Lattis Plâtre de support CP1 : vert/bleu CP2 : gris/bleu Plâtre de ratissage CP3 : Couleur orange CP4 : Impression blanche CP5 verte Toile de verre CP : Peinture actuelle	Présence de mises en couleur antérieures. 5 couches peintes sont visibles Une toile de verre est positionnée sous la peinture actuelle. Aucune trace de décor organisé ou de fausse matière.

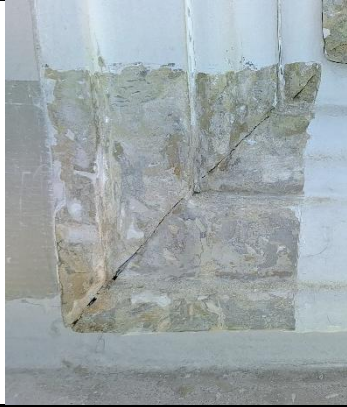
5

Stratigraphie réf : F	Sondage
	Technique utilisée : <input checked="" type="checkbox"/> Mécanique (scalpel) – décapeur thermique <input type="checkbox"/> Par dissolution – produit :	Plâtre de support CP1 : verte CP2 : Gris/bleu CP3 : Orange CP4 : Impression blanche CP5 : Peinture actuelle	Présence de mises en couleur antérieures. 4 couches de peintures sont visibles sous la couleur actuelle. Aucune trace de décor organisé ou de fausse matière.
6

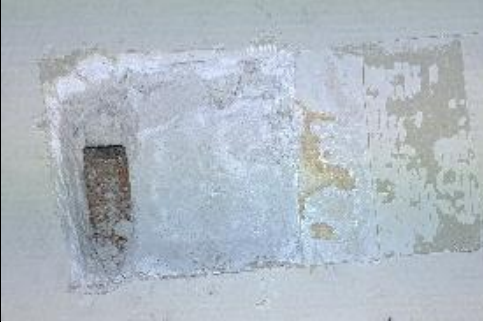
Stratigraphie réf : G	Sondage
	Technique utilisée : <input checked="" type="checkbox"/> Mécanique (scalpel) <input type="checkbox"/> Par dissolution – produit :	Lattis Plâtre dégrossi 2 <sup>ème</sup> couche de plâtre CP1 : orange CP2 : Impression blanche CP3 : Orange Toile de verre CP4 : Peinture actuelle	Présence de mises en couleur antérieures. 4 couleurs superposées sont visibles Aucune trace de décor ou de fausse matière.
7

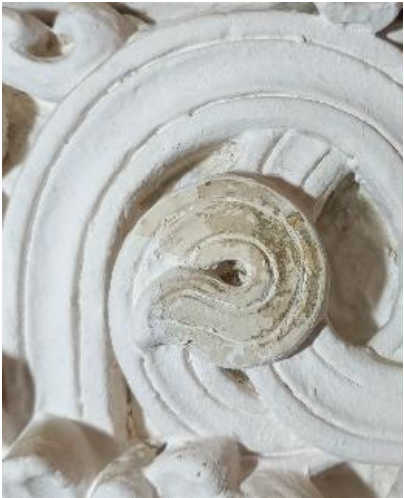
Stratigraphie réf : H	Sondage

Technique utilisée : <input type="checkbox"/> Mécanique (scalpel) <input checked="" type="checkbox"/> Par dissolution – produit : Compresse d'éthanol	Plâtre de support CP1 : Grise CP2 : Beige CP3 : Blanc cassé CP4 Peinture actuelle	Présence de mises en couleur antérieures 3 couches de couleurs différentes sont visibles. Aucune trace de décor ou de fausse matière.

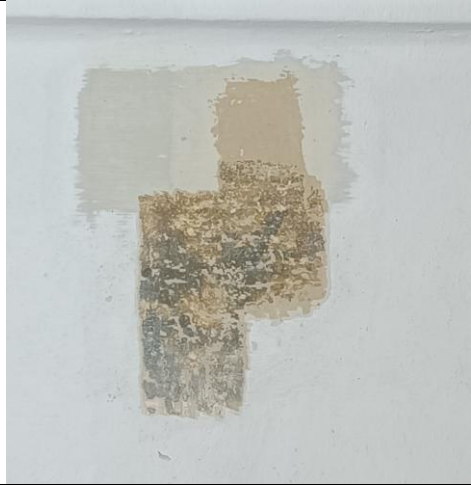
8a

Stratigraphie réf : I	Sondage
		Plâtre de support CP1 : Nuancée orange grise. CP2 : Orange CP3 : Blanc cassé CP4 : Gris clair CP5 : Peinture actuelle	Localisation : Architrave de la corniche Une couche orange nuancé de noir est visible. Il est difficile d'affirmer être en présence de fausse matière néanmoins l'organisation des couleurs semble indiquer la présence d'un faux marbre
	Technique utilisée :		
	<input type="checkbox"/> Mécanique (scalpel) <input checked="" type="checkbox"/> Par dissolution – produit : Compresse d'éthanol		
8b

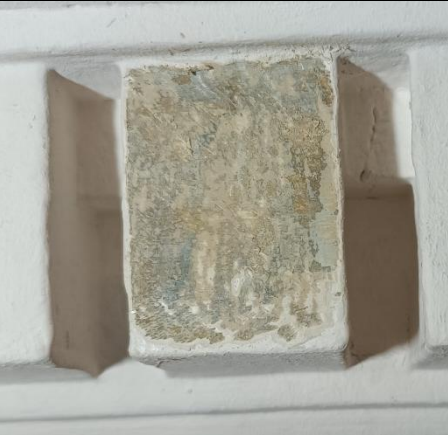
Stratigraphie réf : I	Sondage
		Plâtre CP1 : Nuancé orange grise. CP2 : Orange CP3 : Blanc cassé CP4 : Gris clair CP5 Peinture actuelle	Localisation dentelure de la corniche haute Présence de mise en couleur antérieure. Cet agencement nuancé peut être un fond organisé. Fausse matière ?
	Technique utilisée :		
	<input type="checkbox"/> Mécanique (scalpel) <input checked="" type="checkbox"/> Par dissolution – produit : Compresse d'éthanol

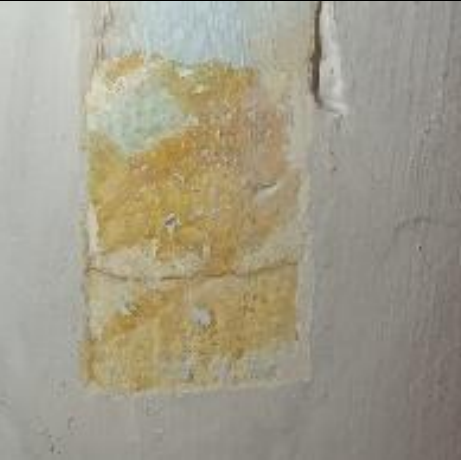
9a

Stratigraphie réf : J	Sondage positif
		Plâtre de support CP1 : Faux marbre orange CP2 : Faux marbre vert avec veinage rose CP3 : Rose CP4 : Peinture actuelle	Localisation : Fût de colonne Un faux marbre orangé est présent très distinctement. Celui-ci est recouvert d'un faux marbre différent ; vert avec des veinages roses.
	Technique utilisée :		
	<input type="checkbox"/> Mécanique (scalpel) <input checked="" type="checkbox"/> Par dissolution – produit : Compresse d'éthanol

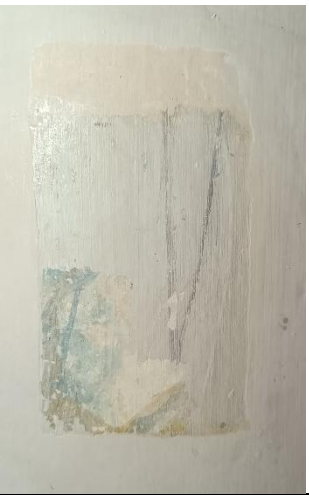
9b

Stratigraphie réf : J	Sondage
		Plâtre de support CP1 : Fx marbre orange CP2 : Faux marbre vert avec veinages roses CP3 : Peinture rose CP4 : Peinture actuelle	Localisation : Fût de colonne  Sur ce sondage le faux marbre orange est nuancé avec du bleu, visible en bas à gauche. La couche supérieure de faux marbre vert est ici rose, Ce faux marbre rose est bien la CP2 en recouvrement
	Technique utilisée :		
	<input type="checkbox"/> Mécanique (scalpel) <input checked="" type="checkbox"/> Par dissolution – produit : Compresse d'éthanol		
9c

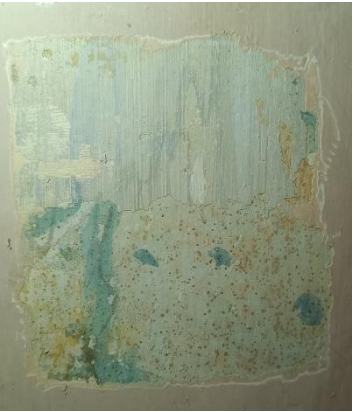
Stratigraphie réf : J	Sondage
		Plâtre de support CP1 : Fx marbre orange CP2 : Faux marbre vert avec veinages roses CP3 : Peinture rose CP4 : Peinture actuelle	Localisation : Fût de colonne  Ce sondage présente distinctement un faux marbre orangé nuancé de bleu. Il est comme le précédent recouvert d'un faux marbre vert/bleu avec des veinages bleus.

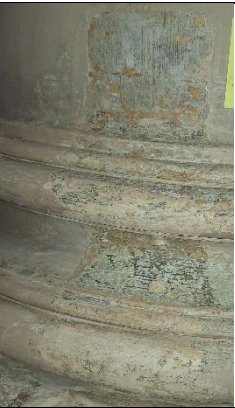
Stratigraphie réf : J	Sondage
		Plâtre de support CP1 : Fx marbre orange CP2 : Faux marbre vert avec veinages roses CP3 : Peinture rose CP4 : Peinture actuelle	Localisation : Embase de colonne  Présence de mise en couleur antérieure un faux marbre est visible sous la peinture actuelle La fausse matière est confirmée sur le fût et sur l'embase de la colonne.
	Technique utilisée :		
	<input type="checkbox"/> Mécanique (scalpel) <input checked="" type="checkbox"/> Par dissolution – produit : Compresse de soude

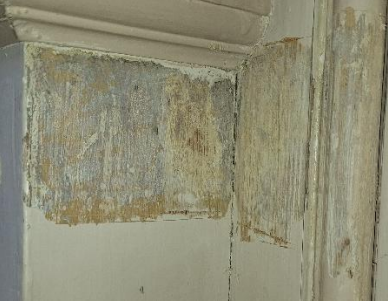
11

Stratigraphie réf : C	Sondage
	<p>Support bois CP1 : Grise CP2 : Crème CP3 : Peinture actuelle</p> <p>Présence de mises en couleur antérieures 2 couches colorées sont visibles sous la peinture actuelle . Aucune trace de décor ou fausse matière.</p>		
12

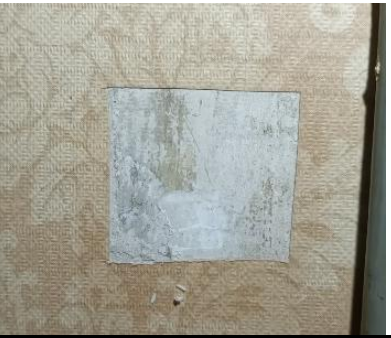
Stratigraphie réf : A  Plâtre de support Papier peint	Sondage positif
			Sondage sous papier peint. Pas de décor sous-jacent. Traces grises éparées qui peuvent être un reste d'encrassement de colle à papier peint.
			Possibilité de vestige de peinture antérieure
1B
