## **TRIBUNAL DE COMMERCE**

## **RESTAURATION DES MENUISERIES EXTERIEURES ET DES DECORS INTERIEURS**

AVANT-PROJET DEFINITIF - **ANNEXES**

Salle des Pas Perdus – Préconisations de restauration (APD)

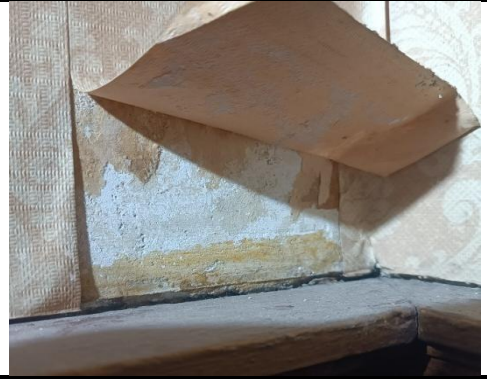
Stratigraphie réf : A  Plâtre de support Papier peint	Sondage négatif
			Papier peint décollé. Aucune préparation ou mise en couleur sur le plâtre Présence du vernis du soubassement en débord sur le plâtre. Aucune couche picturale. Plâtre encrassé.
2

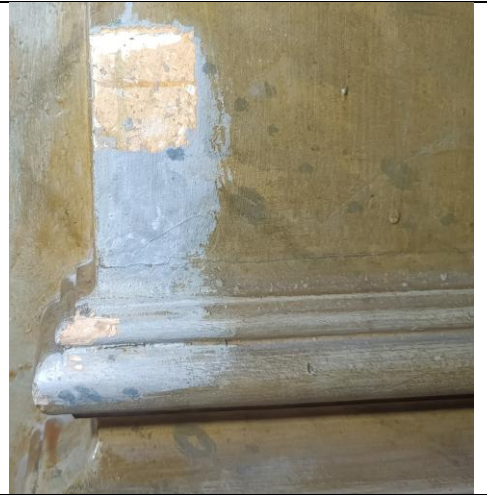
Stratigraphie réf : B  Plâtre de support CP1 : faux marbre orangé CP2 : Faux marbre vert CP3 : Couche de vernis	Sondage positif
			Localisation : Pilastre d'arcature Sondage réalisé sur un bas de pilastre adossé. La couche picturale identifiée est une imitation de marbre. Présence d'un faux marbre antérieur de couleur orangé, Les faux marbres sont également présents sur l'embase du pilastre.

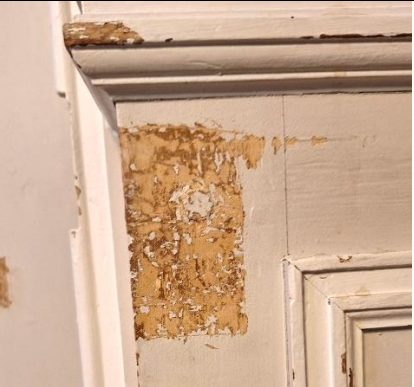
4

Stratigraphie réf : A  Bois de support CP1 : Faux bois (glacis à l'huile + vernis) CP2 : actuelle grise	Sondage positif  Ce sondage est identique au précédent : faux bois imitation chêne
	Technique utilisée : <input checked="" type="checkbox"/> Mécanique (scalpel) <input type="checkbox"/> Par dissolution – produit : Utilisation du décapeur pour ramollir la CP puis scalpel.		
5

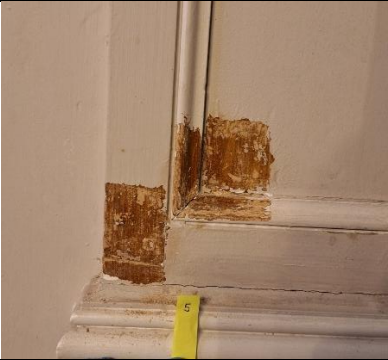
Stratigraphie réf : A  Bois de support CP1 : Faux bois (glacis à l'huile + vernis) CP2 : actuelle grise	Sondage positif  Ce sondage est identique au précédent : faux bois imitation chêne
	Technique utilisée : <input checked="" type="checkbox"/> Mécanique (scalpel) <input type="checkbox"/> Par dissolution – produit : Utilisation du décapeur pour ramollir la CP puis scalpel.		
6

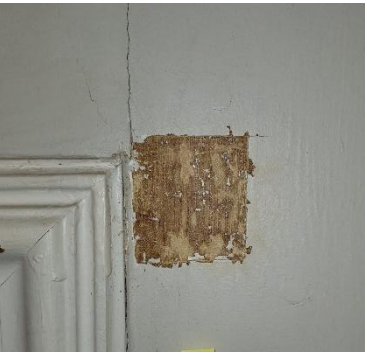
Stratigraphie réf : A  Bois de support CP1 : Faux bois (glacis à l'huile + vernis) CP2 : actuelle grise	Sondage positif  Ce sondage est identique au précédent : faux bois imitation chêne

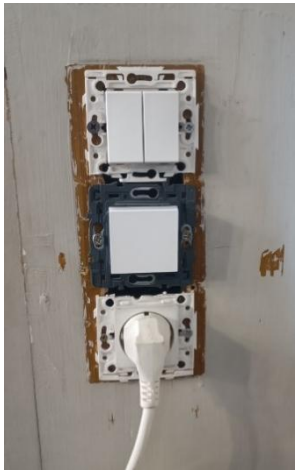
7

Stratigraphie réf : A  Bois de support CP1 : Faux bois (glacis à l'huile + vernis) CP2 : actuelle grise	Sondage positif  Ce sondage est identique au précédent : faux bois imitation chêne
	Technique utilisée : <input checked="" type="checkbox"/> Mécanique (scalpel) <input type="checkbox"/> Par dissolution – produit : Dépose du cache prise.

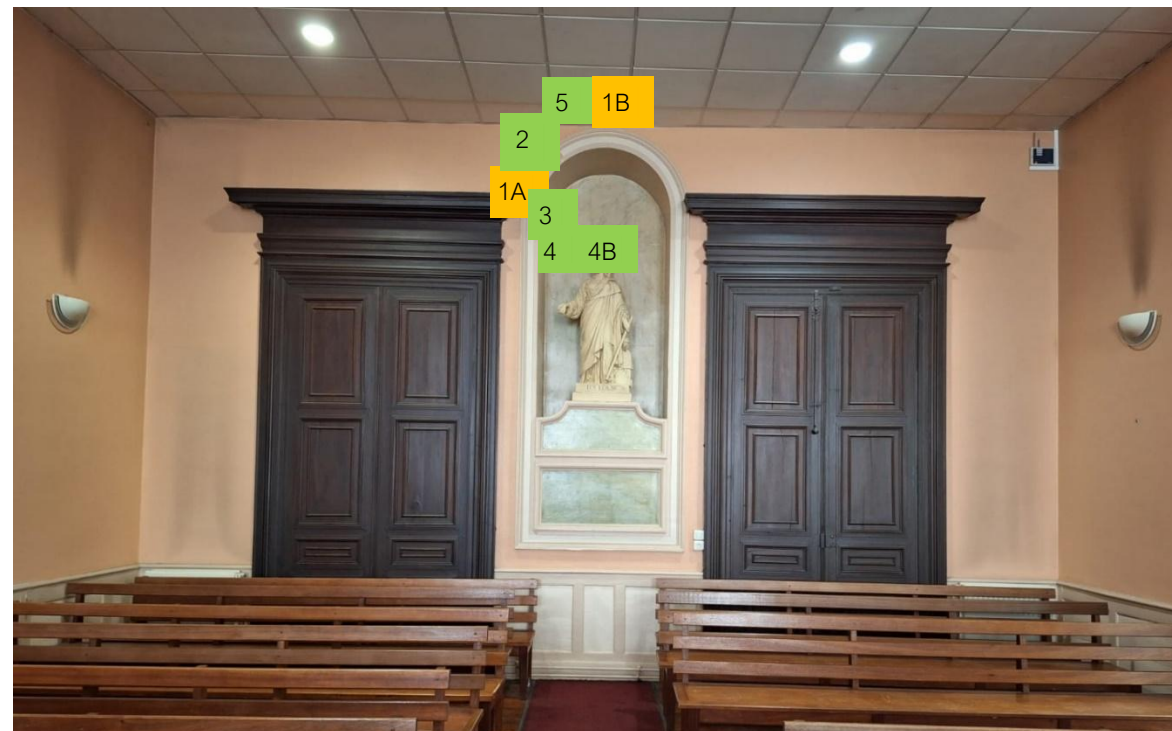
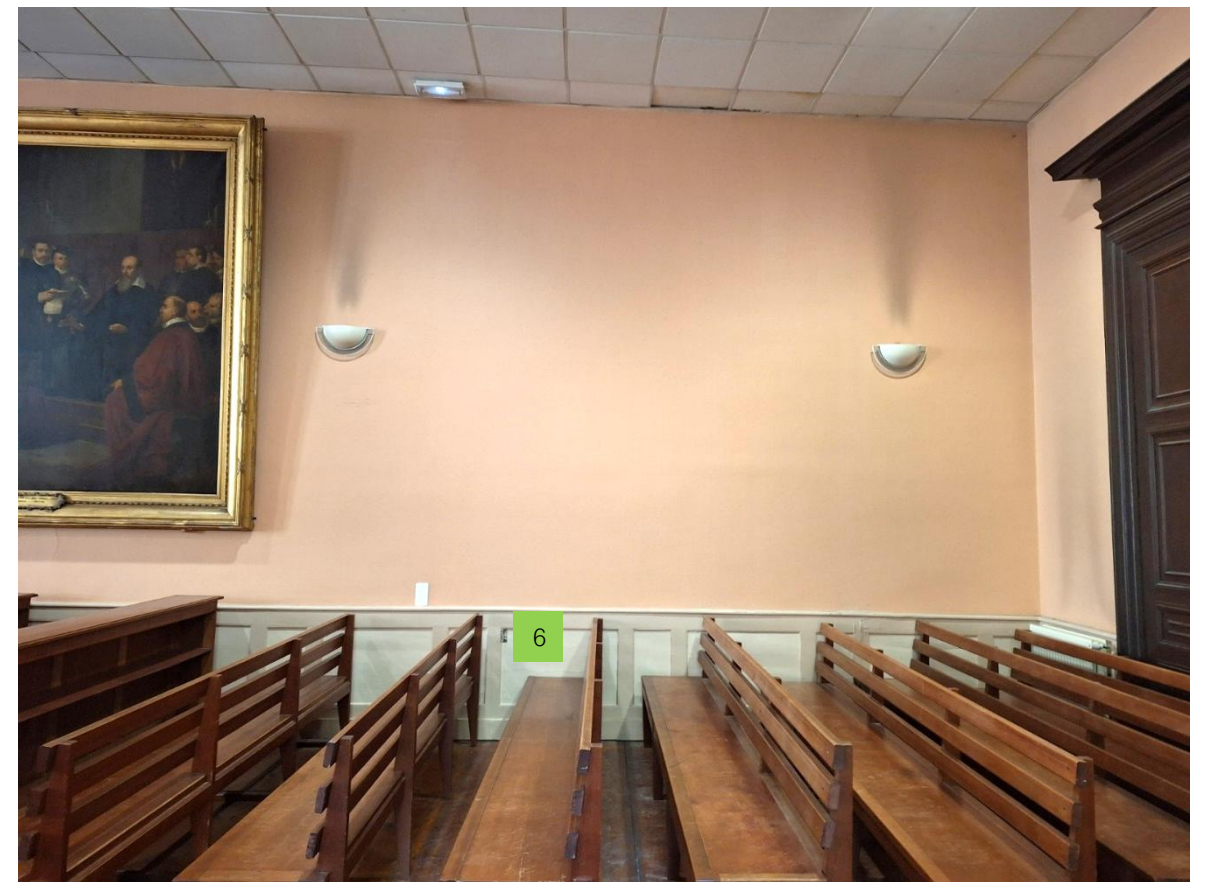
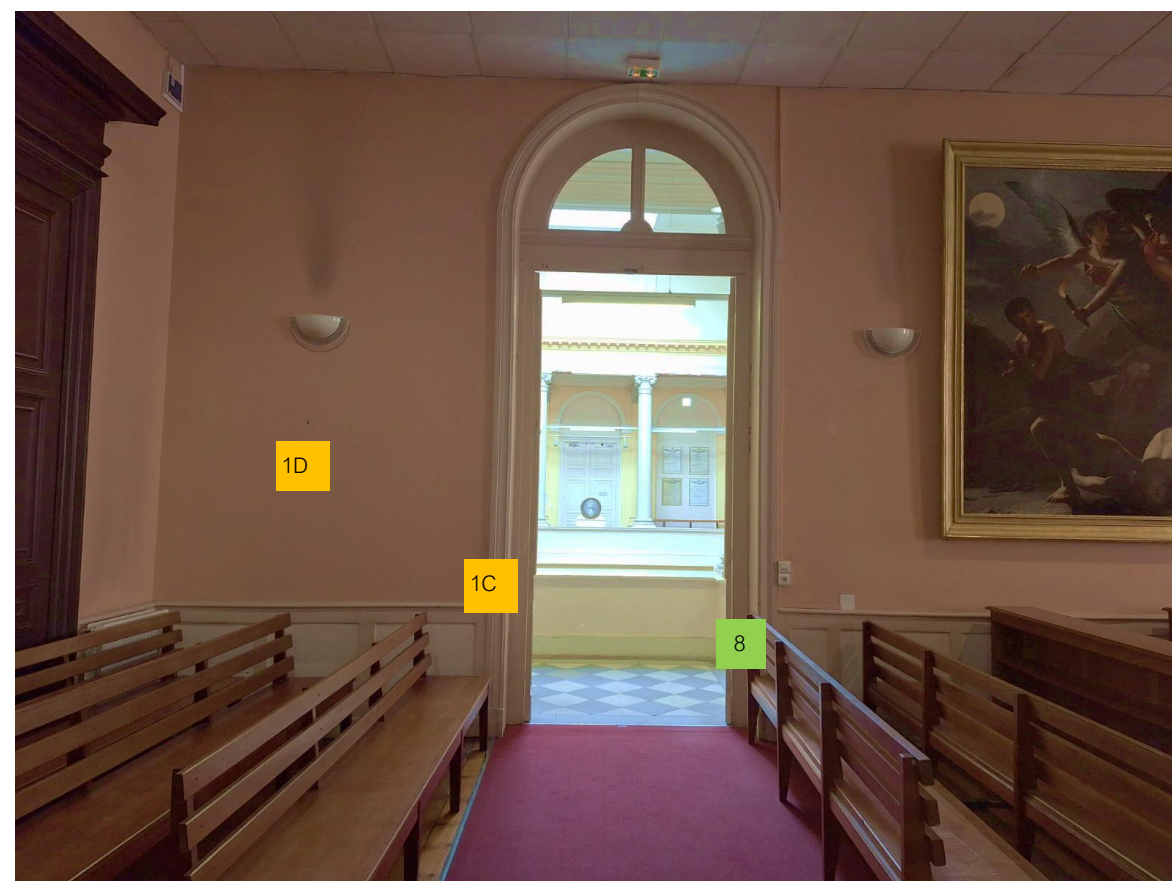
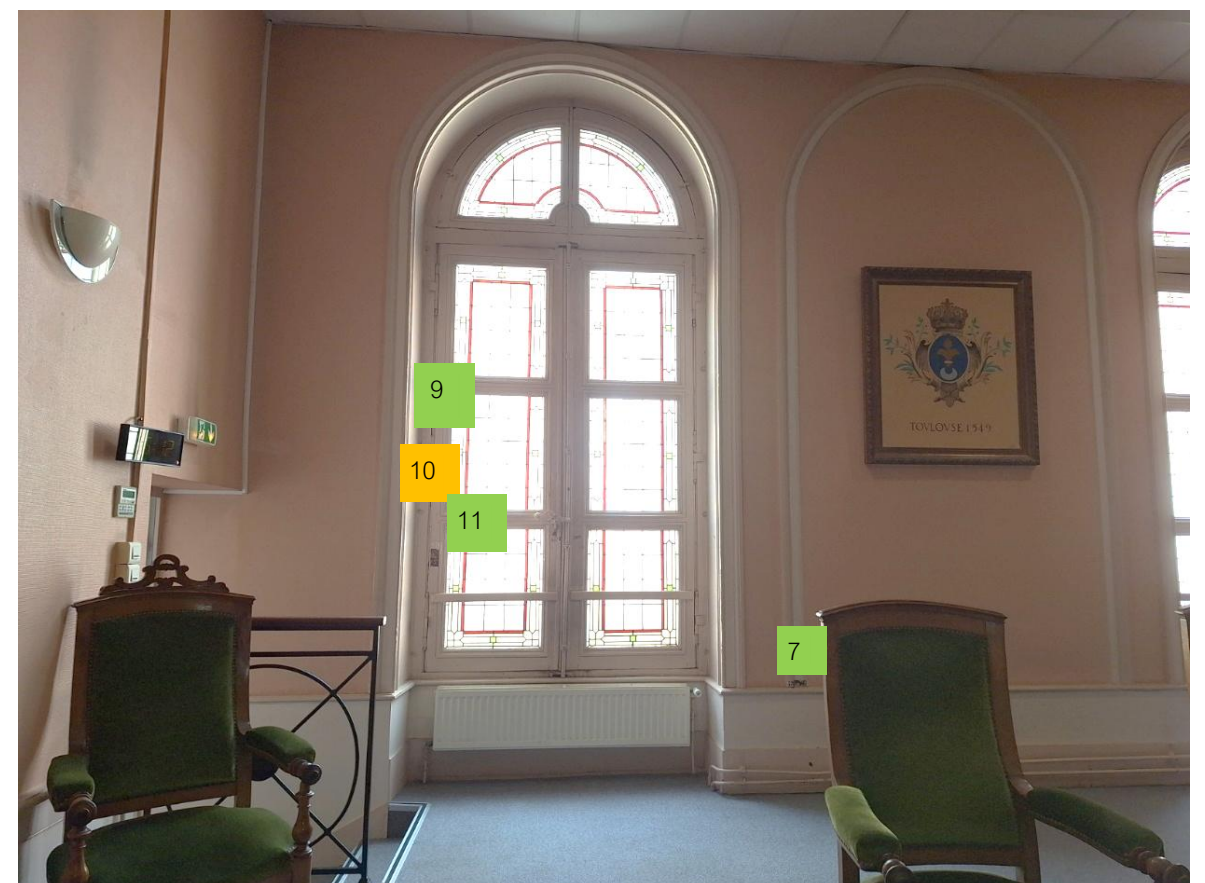
Localisation des sondages

Au niveau du -dessus de la dalle de plafond l'ancienne mise en décor est présente. Le vestige de papier peint floral semble récent. Quelques vestiges épars de vert et bruns sont posés directement sur l'enduit. Sur les murs s'en suivent des couches de préparation et couches peintes de propreté.

Le seul décor organisé trouvé se positionne sur la niche en fond et sur les moulurations. Il s'agit d'un faux marbre moucheté positionné directement sur le support plâtré. Ce même faux marbre est aussi visible en retour, sur l'ébrasement de la niche. Dans le fond de la niche, le marbre actuel qui semble être un « Jaune de

Les menuiseries recèlent plusieurs mises en couleur. Une couche peinte en faux bois très altérée est directement positionnée sur le support bois des menuiseries.

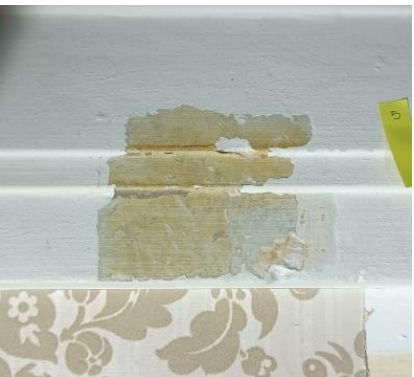
Stratigraphie réf : E	Sondage positif
	Plâtre de support CP1 : Gris CP2 : faux marbre vert CP3 : Marron CP4 : Beige CP5 : Peinture actuelle blanche	Sondage réalisé sous la dalle de plafond.  Présence du marbre vert, certainement le même que sur la moulure de la niche. Peu de veinage perceptible.	
	Technique utilisée :		
	<input checked="" type="checkbox"/> Mécanique (scalpel) <input checked="" type="checkbox"/> Par dissolution – produit : compresse d'éthanol pur.  Réalisation de compresse d'éthanol pur puis utilisation du scalpel. Utilisation ponctuelle du décapeur pour ramolir CP

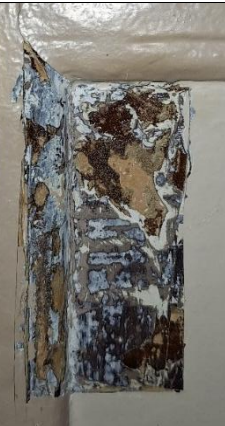
6

Stratigraphie réf : F	Sondage positif
	Support bois CP1 : Faux bois CP2 : Marron CP3 : Blanc CP5 : Peinture actuelle beige	Localisation : menuiserie Plusieurs mises en couleur de la menuiserie sont visibles. La couche peinte en faux bois est directement positionnée sur le support bois  La couche marron est unie et ne s'apparente pas à une imitation de bois.	
	Technique utilisée :		
	<input checked="" type="checkbox"/> Mécanique (scalpel) <input type="checkbox"/> Par dissolution – produit : Utilisation du décapeur pour ramollir la CP puis utilisation du scalpel.

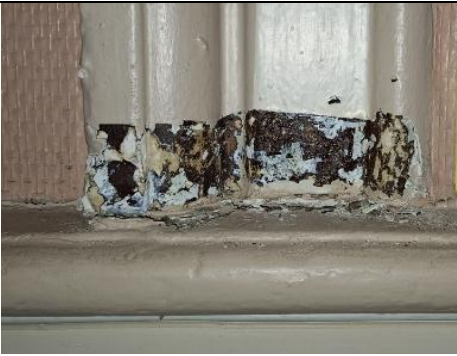
7

Stratigraphie réf : F	Sondage positif
	Support bois CP1 : Faux bois CP2 : Marron CP3 : Blanc CP5 : Peinture actuelle beige	Localisation : menuiserie  Plusieurs mises en couleur de la menuiserie sont visibles. La couche peinte en faux bois est directement positionnée sur le support bois  La couche marron est unie et ne s'apparente pas à une imitation de bois.	
	Technique utilisée :		
	<input checked="" type="checkbox"/> Mécanique (scalpel) <input type="checkbox"/> Par dissolution – produit : Utilisation du décapeur pour ramollir la CP puis utilisation du scalpel.		
8

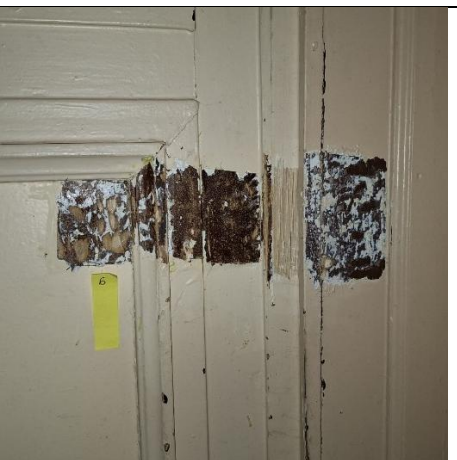
Stratigraphie réf : F	Sondage positif
	Support bois CP1 : Faux bois CP2 : Marron CP3 : Blanc CP5 : Peinture actuelle beige	Localisation : menuiserie  Même configuration que le sondage précédent Plusieurs mises en couleur de la menuiserie sont visibles. La couche peinte en faux bois est directement positionnée sur le support bois  La couche marron est unie et ne s'apparente pas à une imitation de bois.

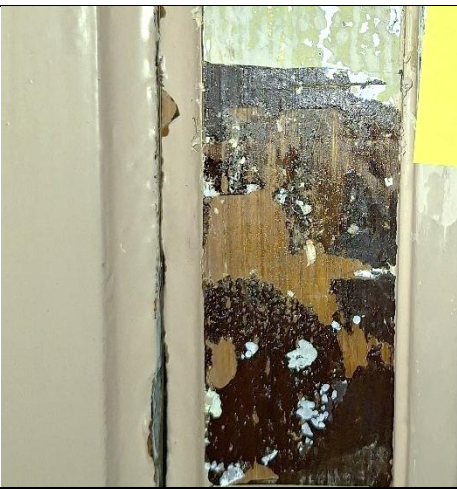
Stratigraphie réf : F	Sondage positif
	Support bois CP1 : Faux bois CP2 : Marron CP3 : Blanc CP4 : Vert CP5 : Peinture actuelle gris beige	Localisation : menuiserie – fenêtre côté intérieur  Même configuration que le sondage précédent Plusieurs mises en couleur de la menuiserie sont visibles. La couche marron unie est recouverte d'un vert présent aussi sur l'ébrasement avant la mise en décor actuelle gris beige	
	Technique utilisée :		
	<input checked="" type="checkbox"/> Mécanique (scalpel) <input type="checkbox"/> Par dissolution – produit : Utilisation du décapeur pour ramollir la CP puis utilisation du scalpel.
