A630
**Travaux de vérinage et réhabilitation
du PS de Mireport à Lormont**

Pont de Mireport – Lormont (33)

Reconnaissances structurelles

RAPPORT N° 54580.001.01.B

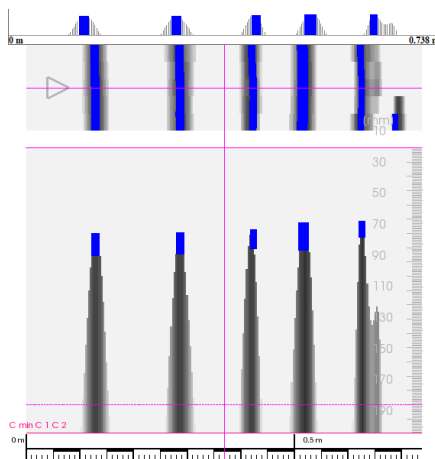
Fig. 8 : Poutre Pt05 – Travée 1 côté C0

Les reconnaissances sur les retombées de poutre ont toutes mis en évidence 5 filants horizontaux, sur toutes les travées et sur l'ensemble des poutres auscultées. Les figures suivantes permettent d'illustrer les armatures présentes sur la retombée.

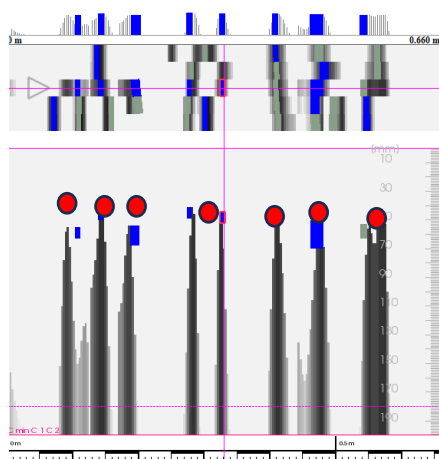
Fig. 14 : Poutre Pt05 – Travée 1 côté C0

Concernant les reconnaissances en sous-face des poutres, elles ont permis de mettre en évidence au minimum 6 filants longitudinaux. Une septième armature a pu être confirmée dans certains cas. Les résultats sont illustrés par les figures suivantes.

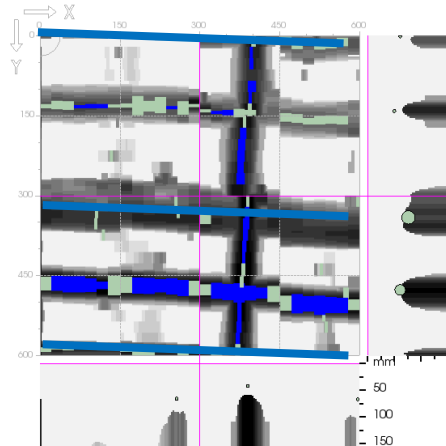
La retombée des poutres étant de 840 mm et la trame de 600 mm, tous les aciers longitudinaux n'ont pu être détectés avec certitude. Néanmoins, sur toutes les auscultations, il apparaît au moins 4 aciers filants. Sur certaines, il a pu être confirmé un cinquième acier filant. Les figures suivantes permettent d'illustrer les reconnaissances.

Fig. 23 : Poutre Pt03 – Travée 2 à mi-travée
5 aciers longitudinaux confirmés

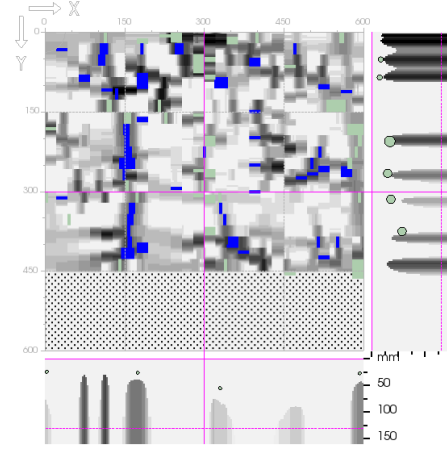
Fig. 34 : Poutre Pt02 – Travée 3 à mi-travée
Inexploitable

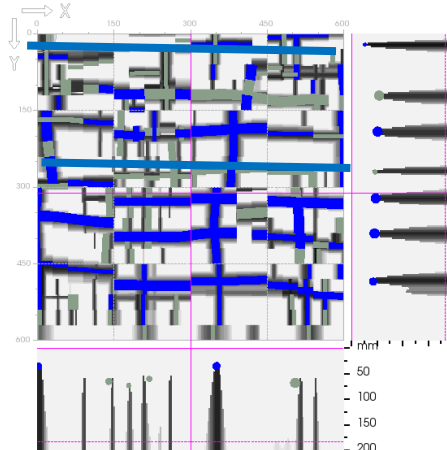
Fig. 36 : Poutre Pt01 – Travée 4 à mi-travée
7 aciers longitudinaux confirmés

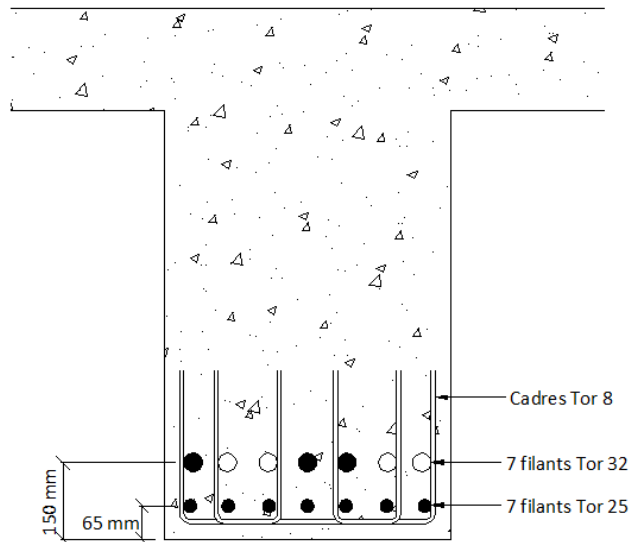
Fig. 52 : Ferraillage découvert sur la poutre Pt05 en travée 3

La position des armatures et leur section permettent de mettre en évidence le ferrailage suivant :

- cadres Tor 8,
- premier lit : 7 filants Tor 25,
- second lit : filants Tor 30.

Les armatures noires ont été confirmées par les sondages, les blanches sont supposées par symétrie ou par déduction des différentes reconnaissances

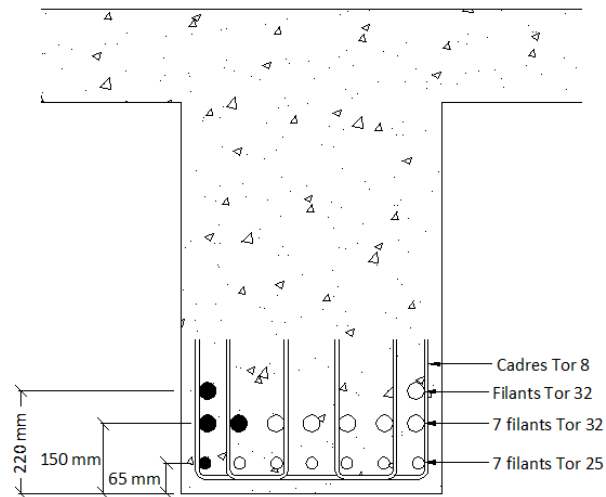
Fig. 55 : Ferrailage découvert sur la poutre Pt02 en travée 3

La position des armatures et leur section permettent de mettre en évidence le ferraillage suivant :

- cadres Tor 8,
- premier lit : filants Tor 25,
- second lit : filants Tor 32.

Les armatures noires ont été confirmées par les sondages, les blanches sont supposées par symétrie ou par déduction des différentes reconnaissances

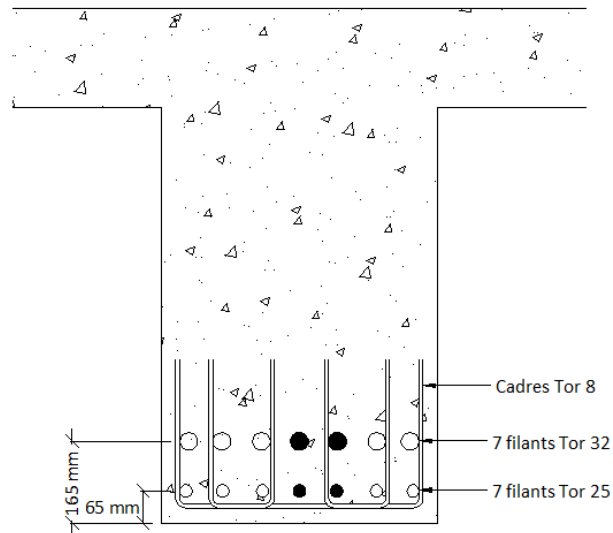
Fig. 58 : Ferrailage découvert sur la poutre Pt01 en travée 3

La position des armatures et leur section permettent de mettre en évidence le ferrailage suivant :

- cadres Tor 8,
- premier lit : filants Tor 25,
- second lit : filants Tor 32.

Les armatures noires ont été confirmées par les sondages, les blanches sont supposées par symétrie ou par déduction des différentes reconnaissances

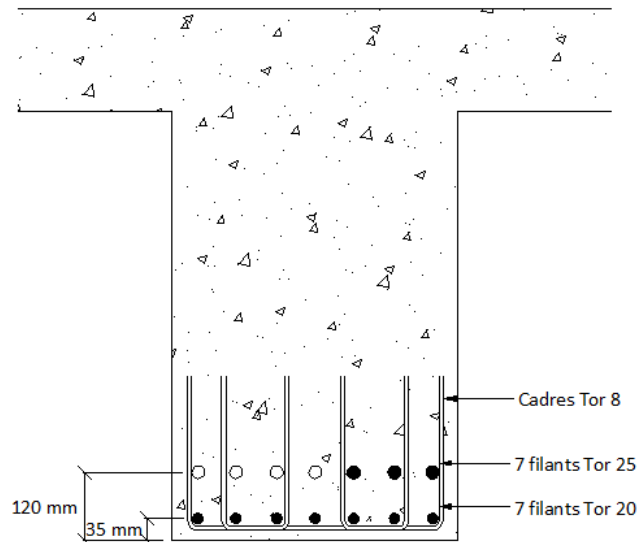
Fig. 61 : Ferrailage découvert sur la poutre Pt05 en travée 4

La position des armatures et leur section permettent de mettre en évidence le ferrailage suivant :

- cadres Tor 8,
- premier lit : filants Tor 20,
- second lit : filants Tor 25.

Les armatures noires ont été confirmées par les sondages, les blanches sont supposées par symétrie ou par déduction des différentes reconnaissances

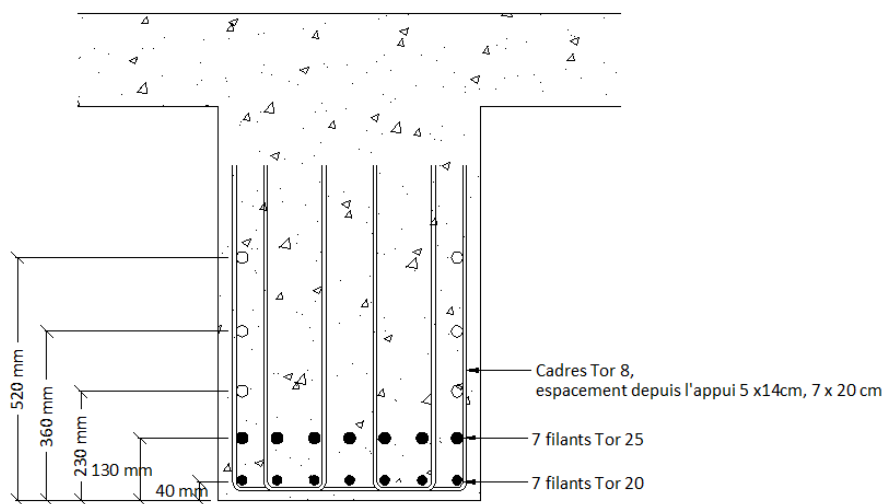
Fig. 62 : Ferrailage des poutres des travées de rive

D'après les reconnaissances destructives et non destructives, le ferrailage des poutres de rive pourrait être le suivant. Il existe certaines incertitudes, notamment au centre de la poutre. Les armatures filantes représentées en noire sont reconnues avec certitude et celles en blanc, sont présentes, mais leur diamètre reste incertain.

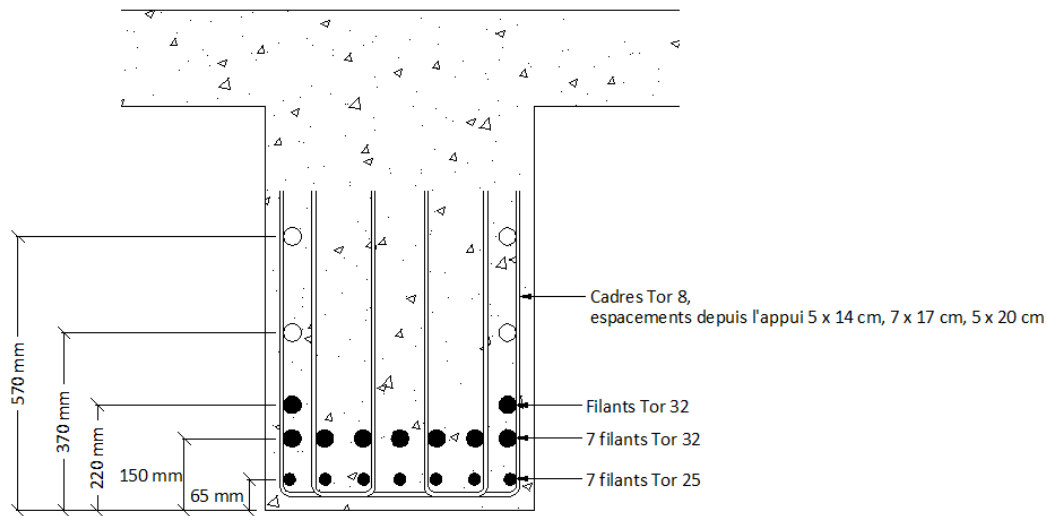
Fig. 63 : Ferrailage des poutres des travées intermédiaires

D'après les reconnaissances destructives et non destructives, le ferrailage des poutres de rive pourrait être le suivant.

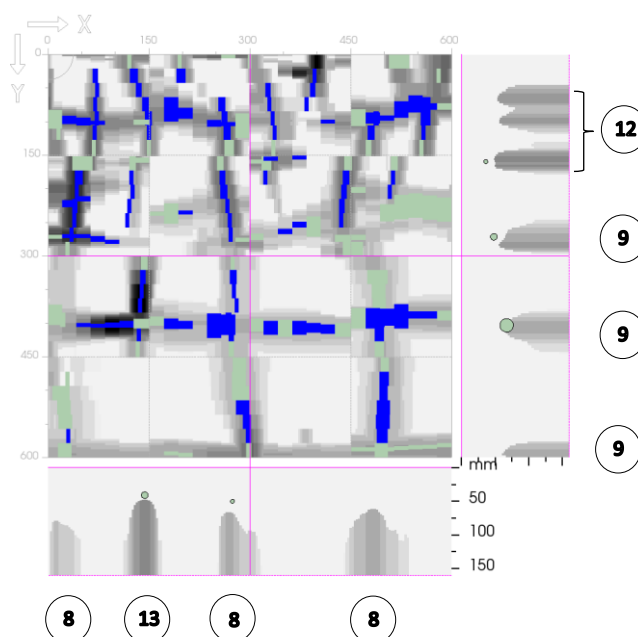
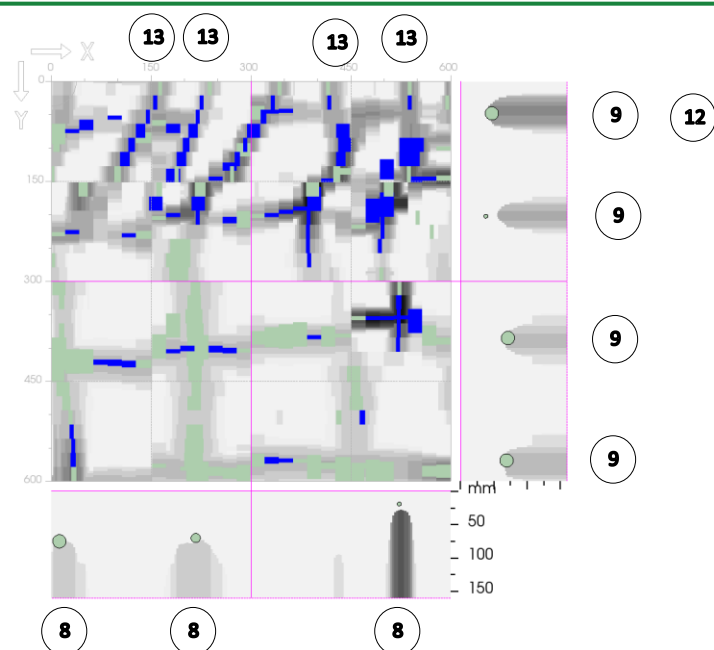
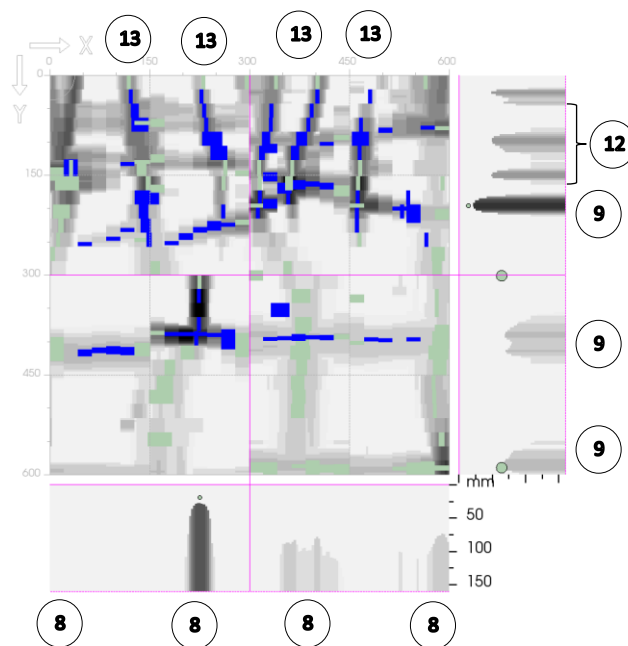
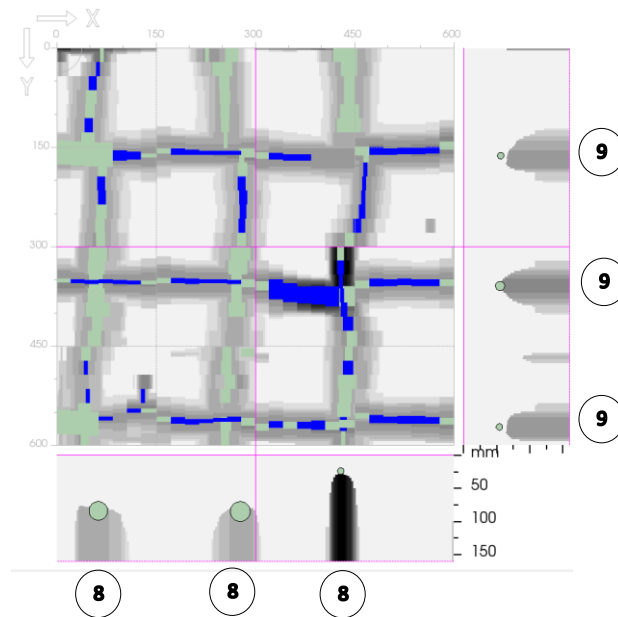
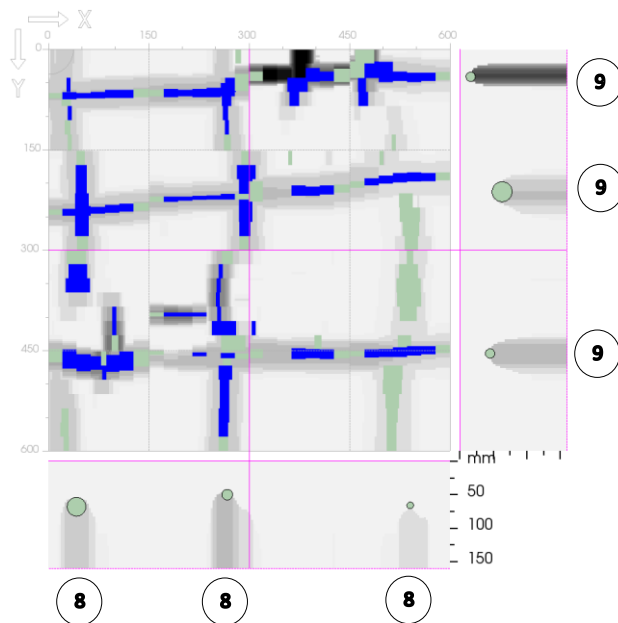
Le ferrailage reconnu sur les chevêtres au droit des appuis des poutres semble correspondre au plan de ferrailage issu du DO. Nous retrouvons bien les armatures verticales et horizontales, espacées de 20 cm en partie courante, et des armatures plus resserrées en partie haute de pile, semblant correspondre aux repères 12, 13 et 14.

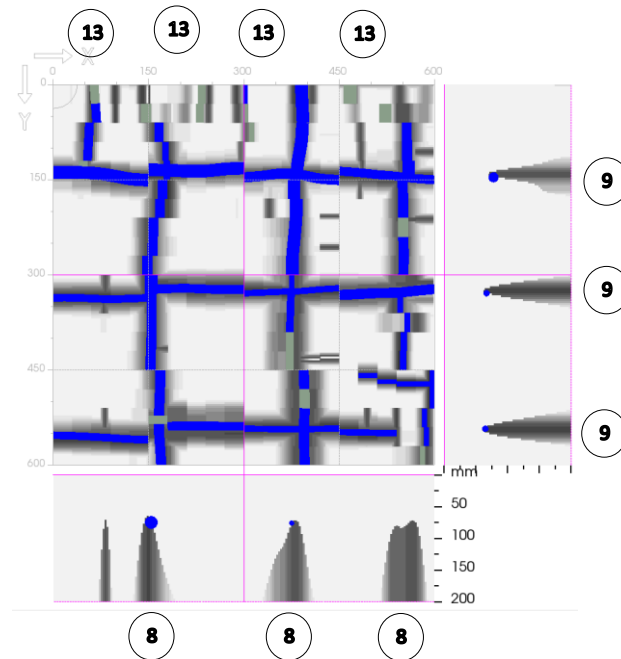
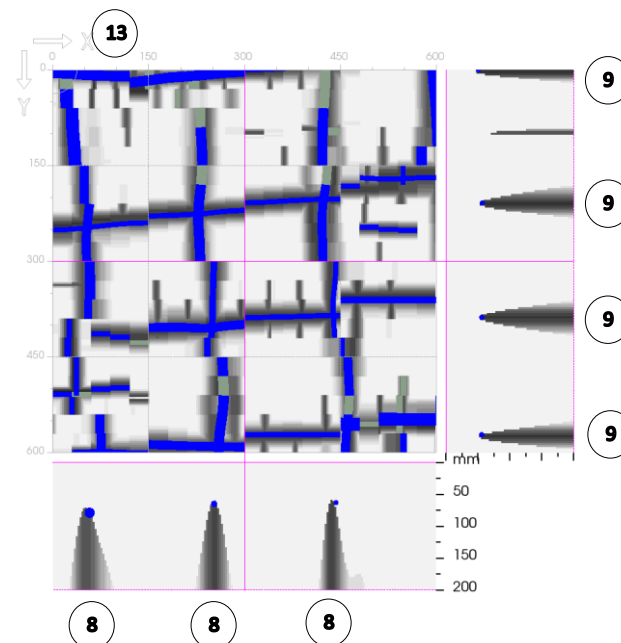
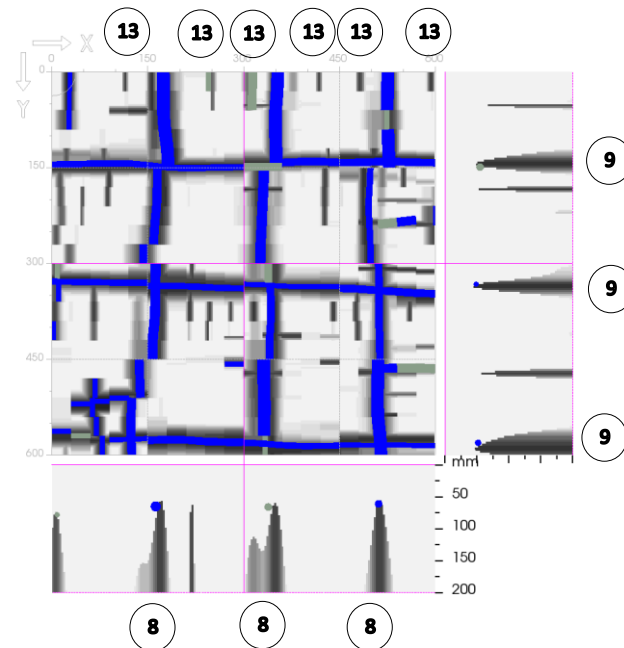
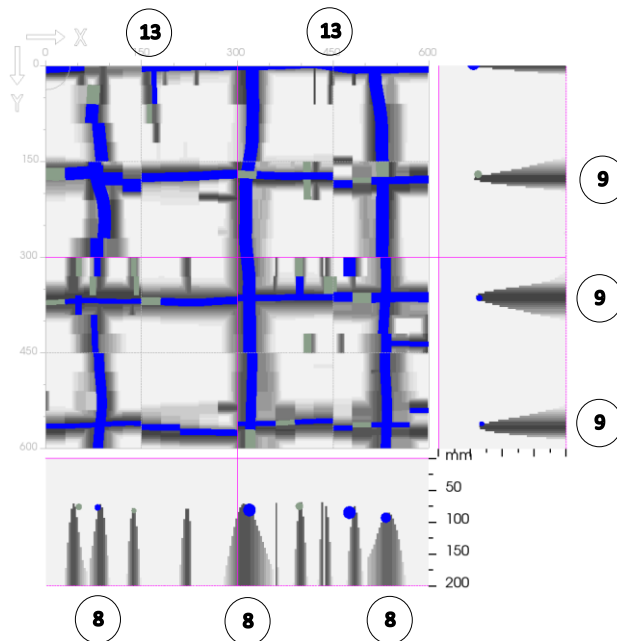
Les figures suivantes présentent les auscultations au Ferroskan, réalisées au droit de chaque appui. L'auscultation au droit de la poutre Pt01 n'a pu être réalisée en raison de la présence d'un profilé métallique.

Le ferrailage reconnu sur les chevêtres au droit des appuis des poutres semble correspondre au plan de ferrailage issu du DO. Nous retrouvons bien les armatures verticales et horizontales, espacées de 20 cm en partie courante, et des armatures plus resserrées en partie haute de pile, semblant correspondre aux repères 13 et 14.

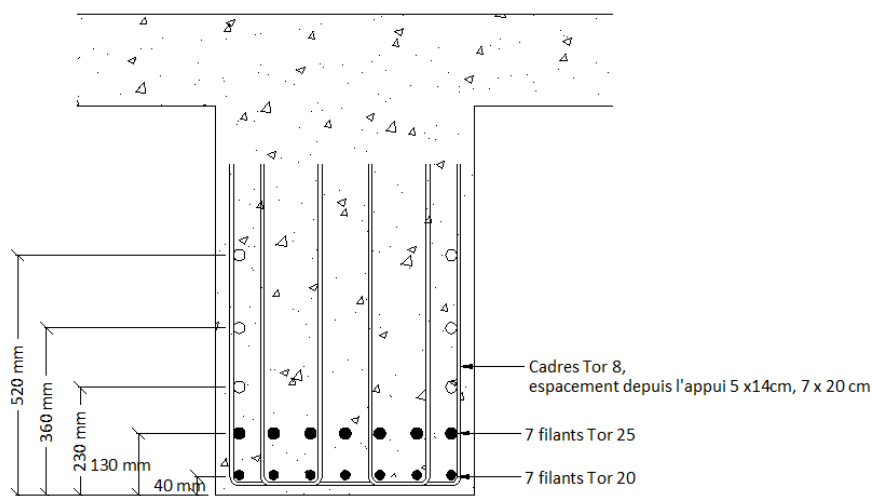
- poutres des travées de rive :
 - cadres Tor 8, espacement depuis l'appui 5 x 14 cm, 7 x 20 cm,
 - filants :
 - ✓ 1 lit de 7 Tor 20
 - ✓ 1 lit de 7 Tor 25,
 - ✓ 3 lits de 2 Tor 25,

Fig. 87 : Ferrailage des poutres des travées de rive

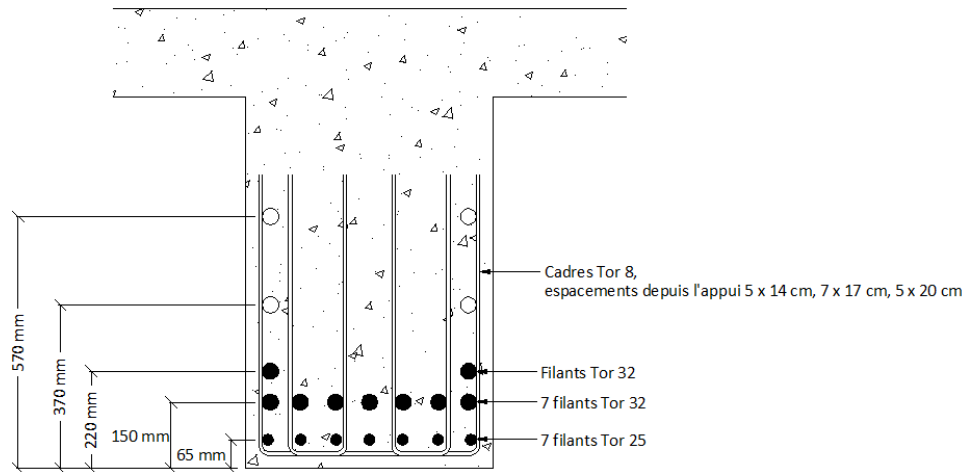
- poutres des travées intermédiaires :
 - cadres Tor 8, espacement depuis l'appui 5 x 14 cm, 7 x 17 cm, 5 x 20 cm,
 - filants :
 - ✓ 1 lit de 7 Tor 25
 - ✓ 1 lit de 7 Tor 32,
 - ✓ 3 lits de 2 Tor 32,

Fig. 88 : Ferrailage des poutres des travées intermédiaires

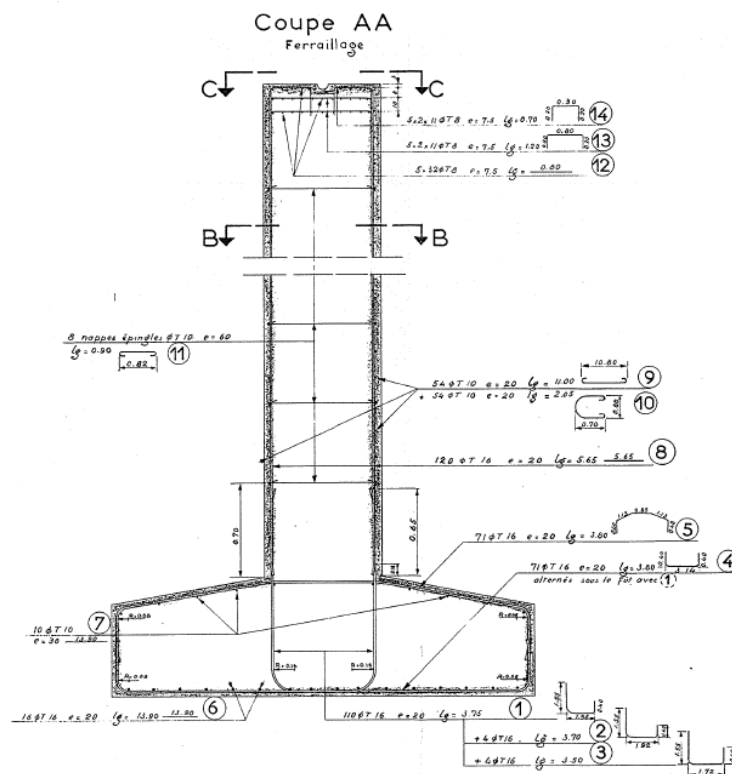
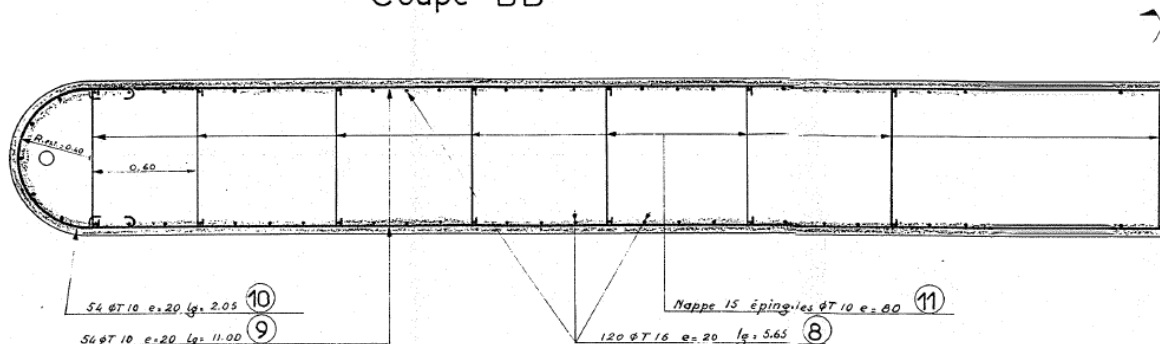
Le ferrailage découvert par auscultation au Ferroskan semble conforme au plan issu du DO, à savoir :

- en partie courante :
 - armatures verticales : Tor 16 mm, espacées de 20 cm (repère 8),
 - armatures horizontales : Tor 10 mm, espacées de 20 cm (repère 9),
- en partie supérieure de pile :
 - armatures transversales : Tor 8, espacées de 7,5 cm, à 3 cm (repère 14), 11 et 21 cm (repère 13) depuis la tête de pile,
 - armatures longitudinales : Tor 8, espacées de 7,5 cm, à 3, 11 et 21 cm de la tête de pile (repère 12),

Fig. 89 : Plan de ferrailage des piles – Coupe transversale

Fig. 90 : Plan de ferrailage des piles – Coupe longitudinale
