RAPPORT
Dépose partielle du Grand-Orgue de tribune
de la cathédrale Saint-Gervais & Saint-Protais
SOISSONS 02

Travaux effectués en janvier et février 2020.

Sont regroupés dans le présent rapport le Dossier préparatoire et le Dossier final tels que demandés dans le CCTP.

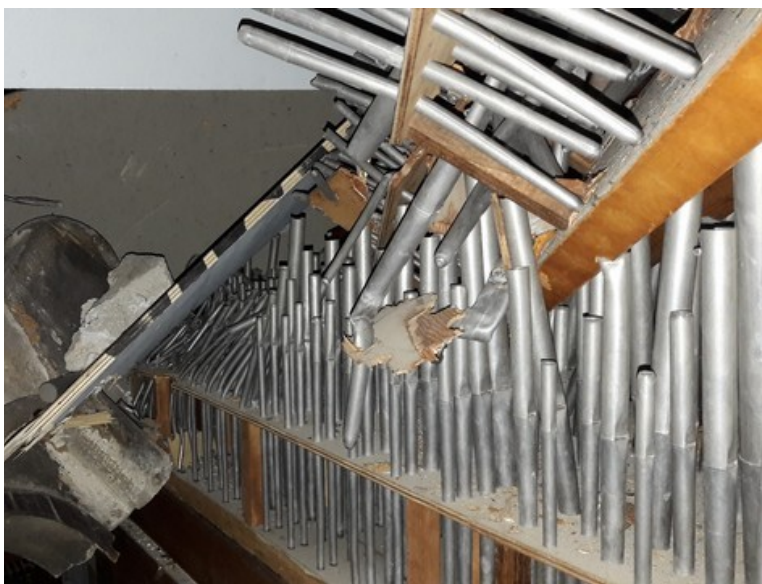
Par contre, le cornet côté # est tombé dans la tuyauterie située au-dessous de lui, arrachant les postages et abîmant les tuyaux du sommier des anches.

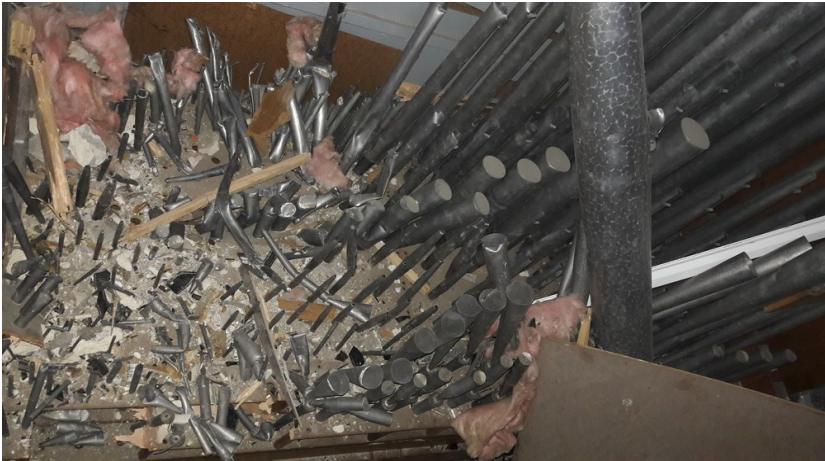
Les plafonds des boîtes, constitués de deux couches d'isorel dur fin et d'un isolant souple au centre, étaient peu résistantes et ont laissé les gravats tomber dans la tuyauterie. Celle-ci a amorti la chute, préservant ainsi les sommiers.

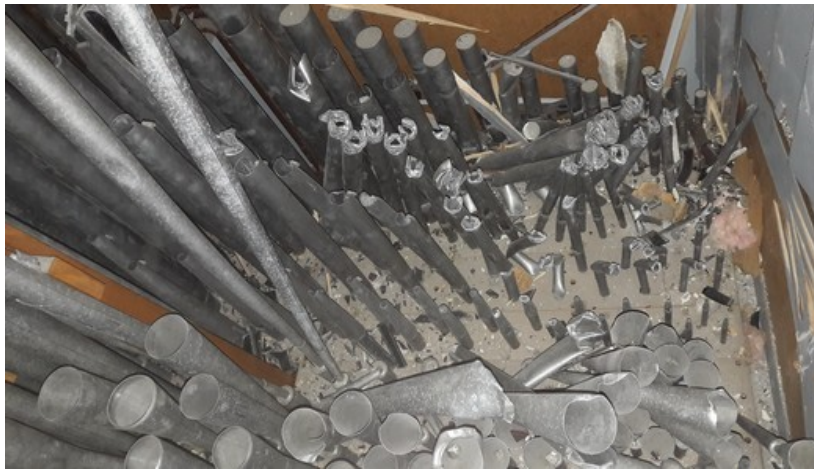
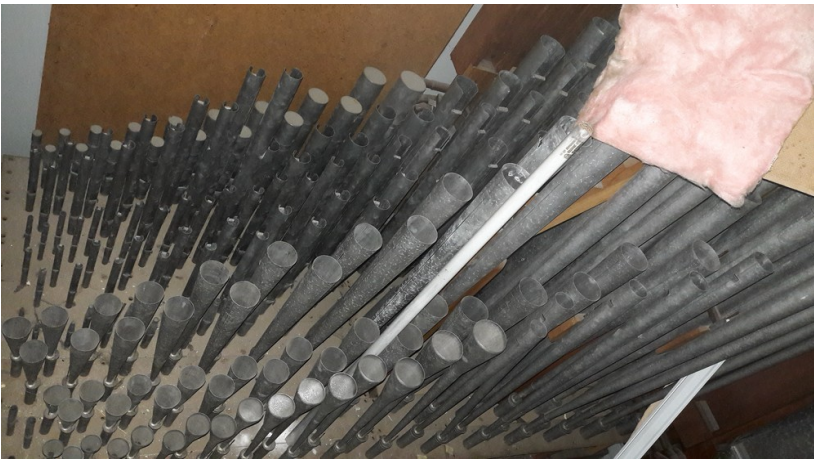
Ci-contre, les tuyaux montrent des déformations en accordéon. Certains embouchages ont été préservés, ce qui montre le phénomène d'absorption du choc par déformation.

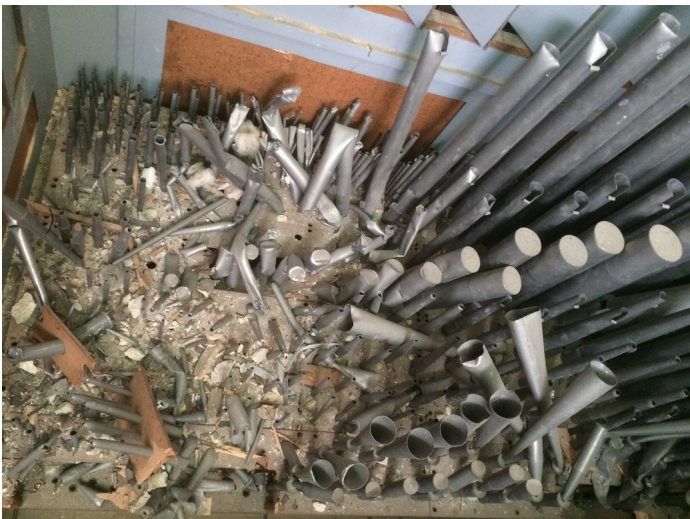
Ci-dessous, il apparaît bien que les faux-sommiers en contreplaqué ont amorti la chute des moellons dans une certaine mesure, certains sont partis en « jeu de cartes »...

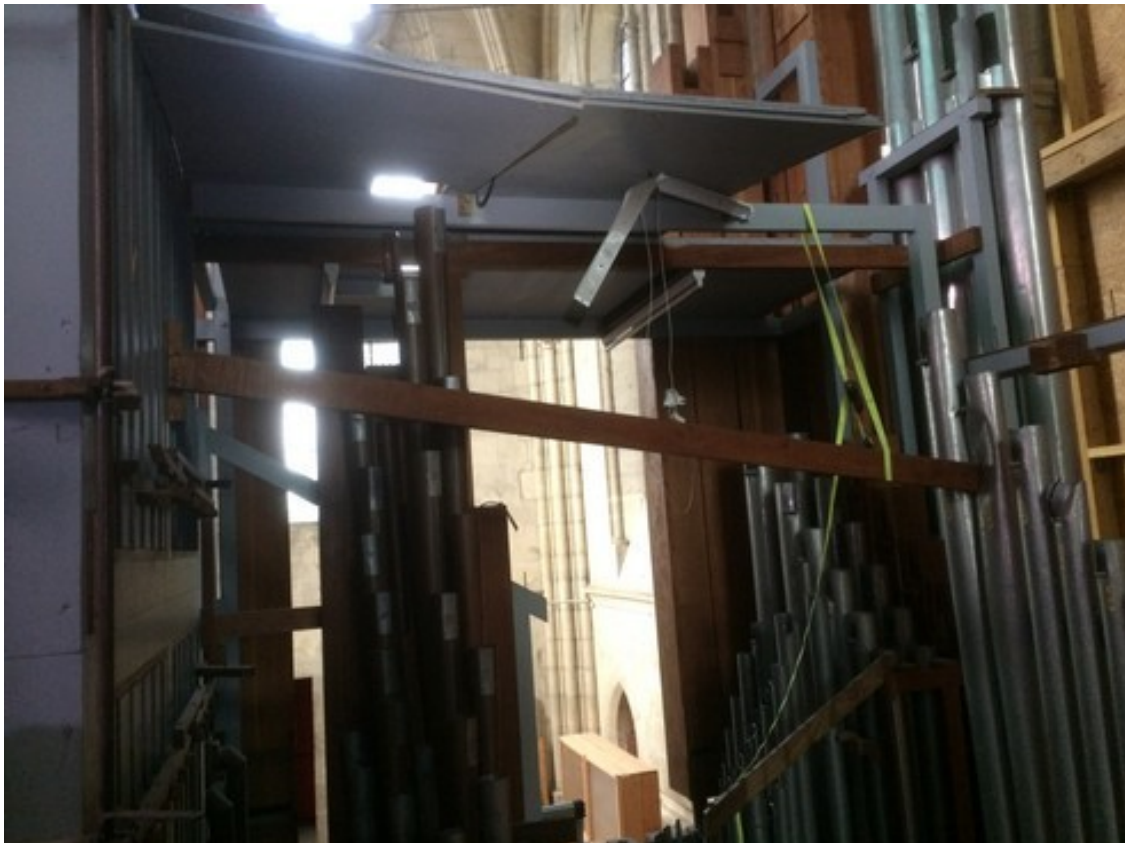
Tous les postages de carton ont été repérés par des étiquettes non collées pour les préserver et photographiés avant démontage (cf. dossiers photos sur support électronique). En effet, en carton, ils sont tout aussi fragiles que précieux. Même les parties souples « en accordéon » sont faites de carton. Ils se démontaient plutôt bien, il sera possible de les réutiliser en les complétant lors de la restauration.

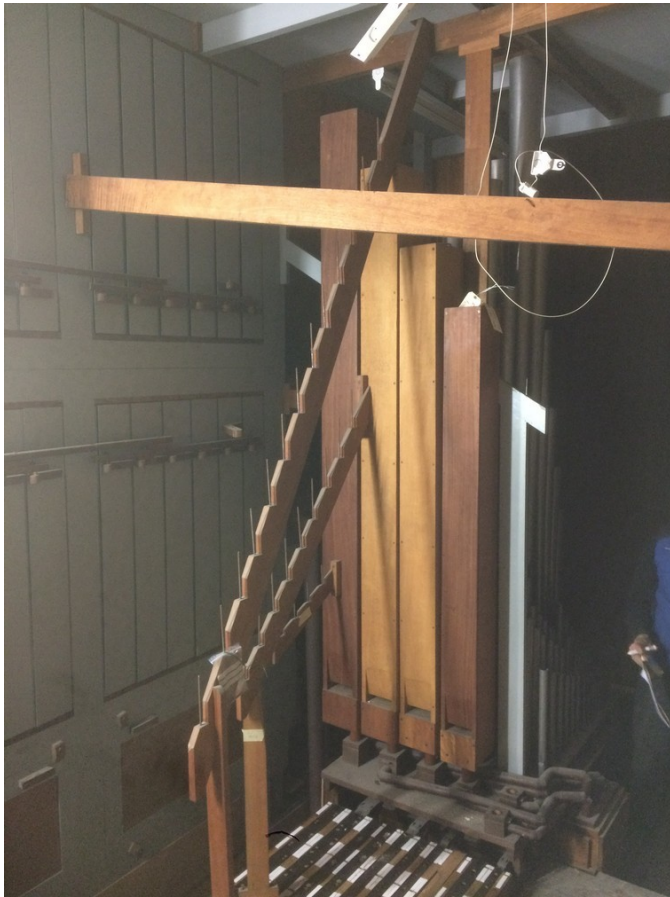
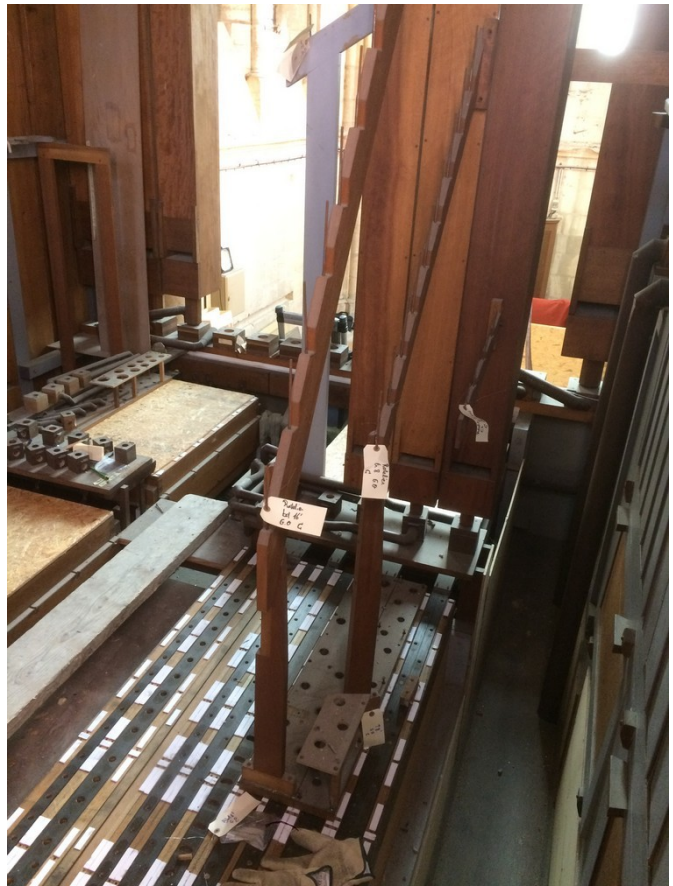
Les éléments soutenant les plafonds ont été également démontés et repérés, sauf ceux très endommagés qui devront être refaits en fonction du système de plafond retenu lors de la restauration.

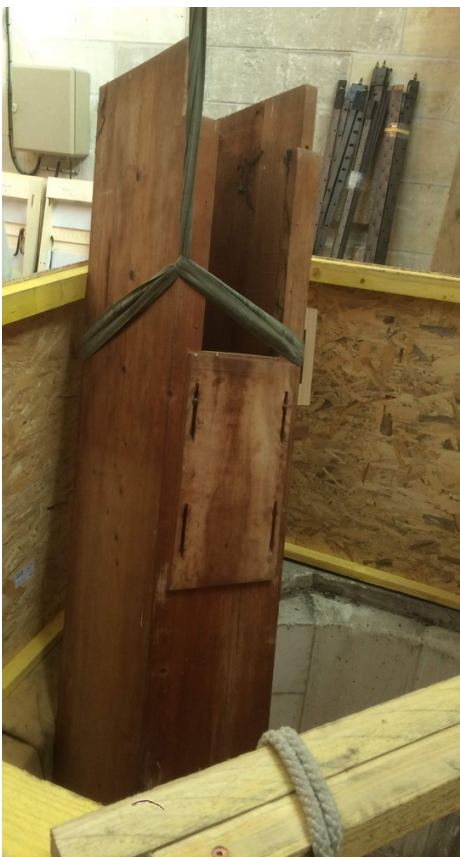
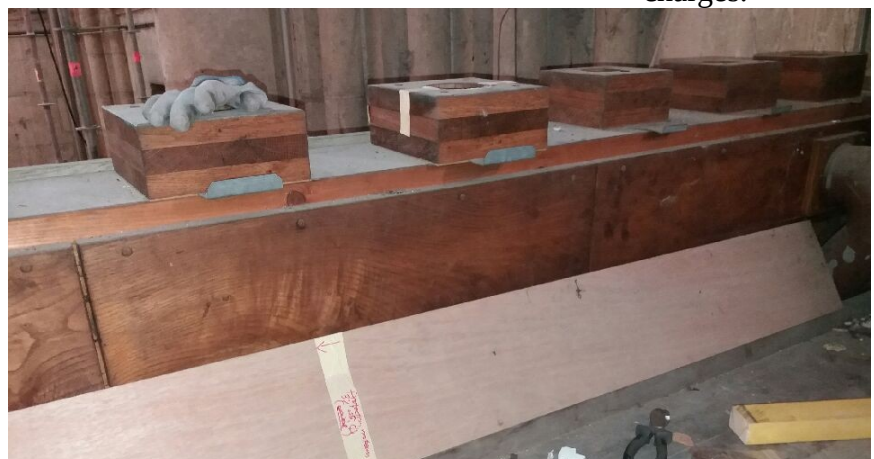
Ci-dessus, les moteurs de notes de la Pédale en extension, du 32 pieds côté C. Leur dépose ne fut pas facilitée par le maintien en place des éléments de buffet du soubassement, manifestement installés en fin de montage...

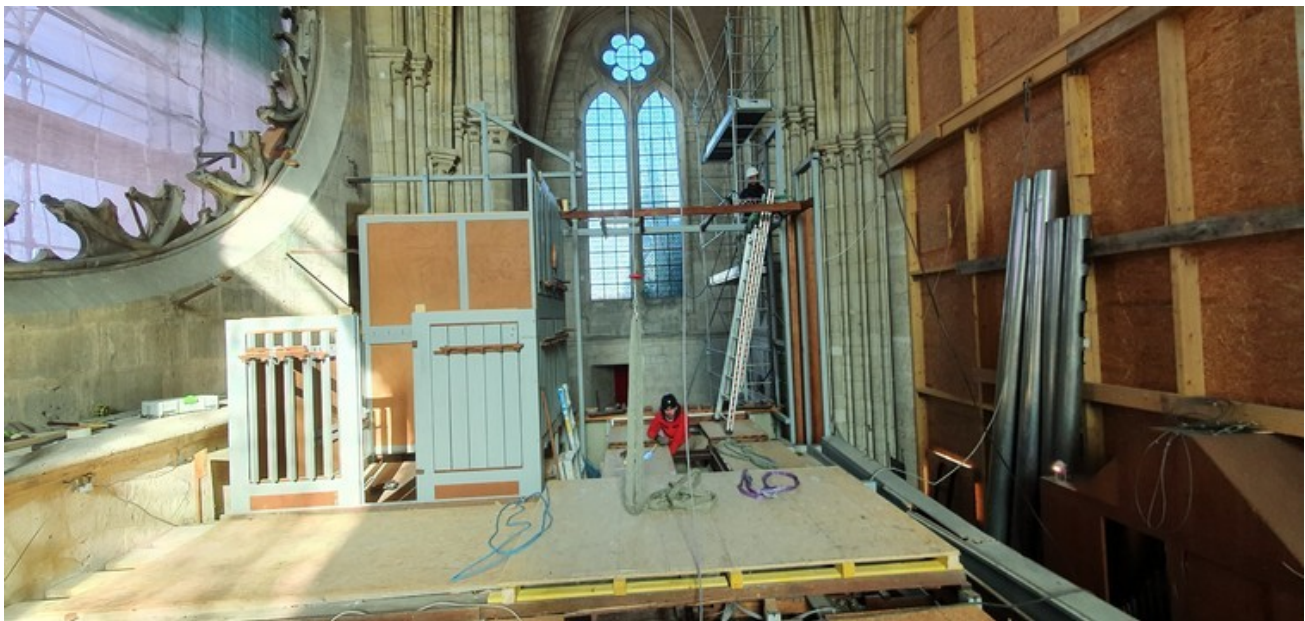
Par contre, les grands râteliers de la façade (tuyaux de métal et 32 pieds en bois) ont pu être laissés en une seule pièce à chaque fois puisqu'ils n'étaient pas trop larges par rapport au trou de passage de cloches.

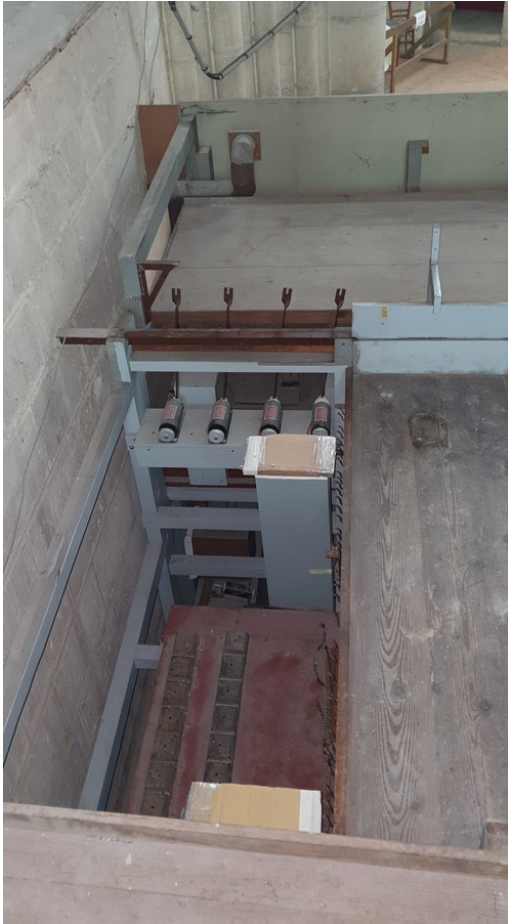
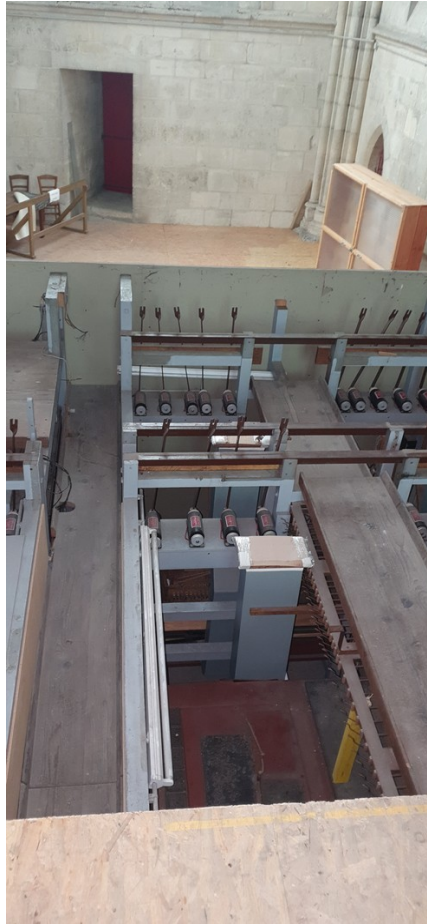
ETAT EN FIN DE DEMONTAGE

L'état en fin de chantier est le suivant : il reste tout le soubassement, les sommiers ont été retirés (les principaux et les secondaires), les portevent qui y étaient raccordés ont été protégés par des bouchons de cartons et les installations de renforcement de marche pied ont été laissés en place.

L'ensemble a été nettoyé de tous les gravats et autres éléments tombés lors du sinistre, tant le soubassement que les marches pieds.

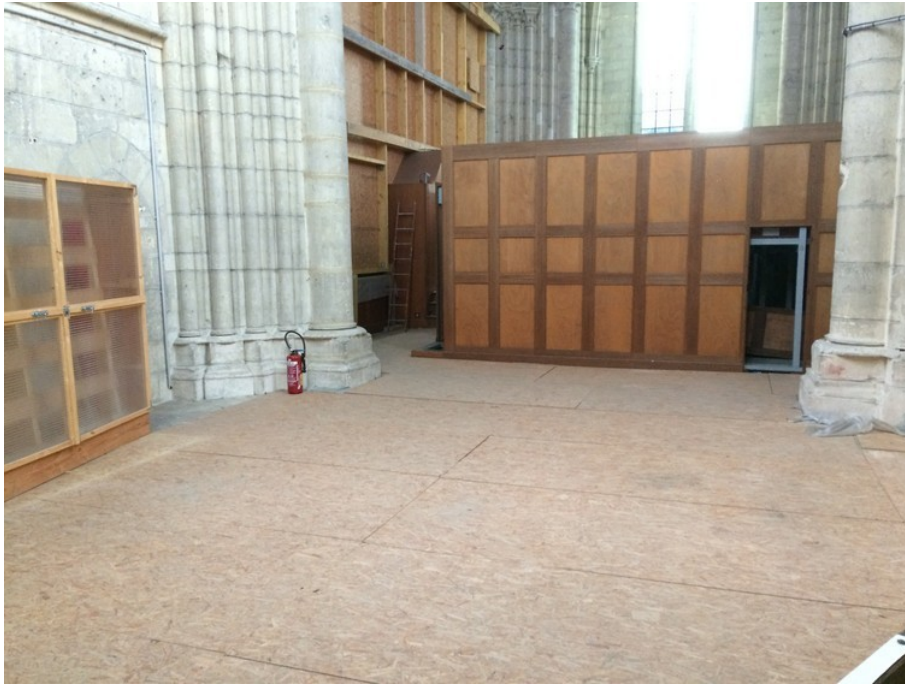
La tribune a été entièrement dégagée et le trou de passage de cloche refermé par une plaque de contreplaqué posée sur le garde corps.

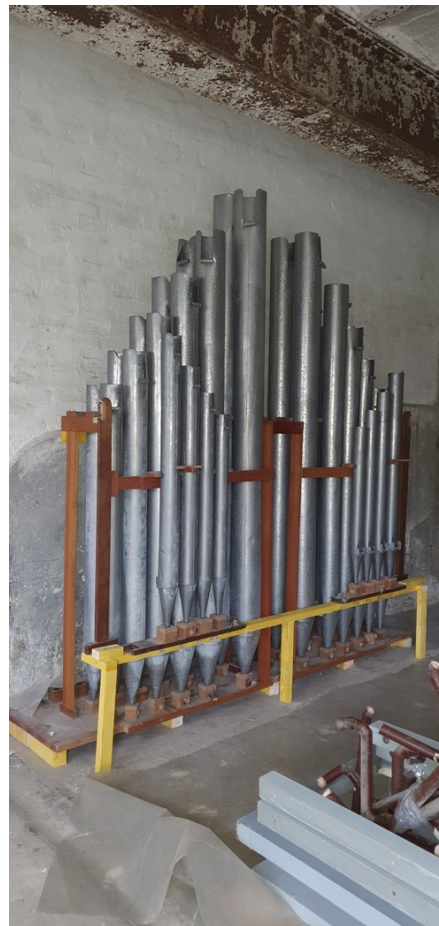
Tuyaux des basses de la pédale. Ils ont été rassemblés en mitre pour limiter l'étalement dans la pièce alors que dans l'orgue ils étaient séparés, placés derrière les plate-face de la façade.

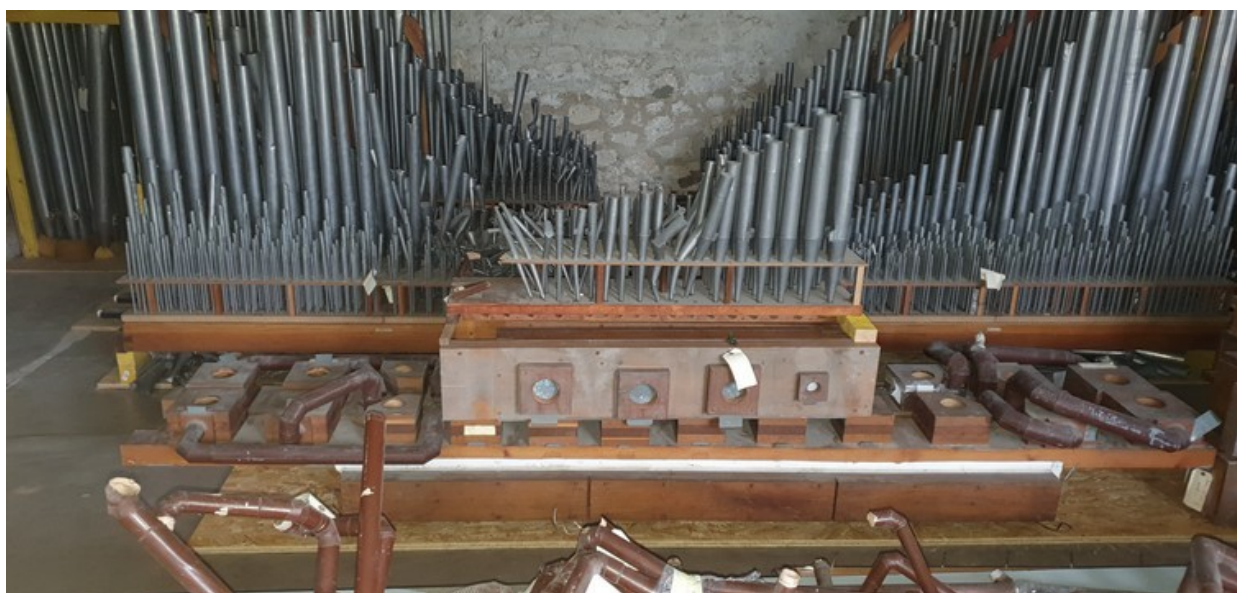
Ci-dessous, les moteurs de note du 32 pieds avec par-dessus le Cornet GO côté # (celui qui est tombé dans la tuyauterie lors du sinistre).

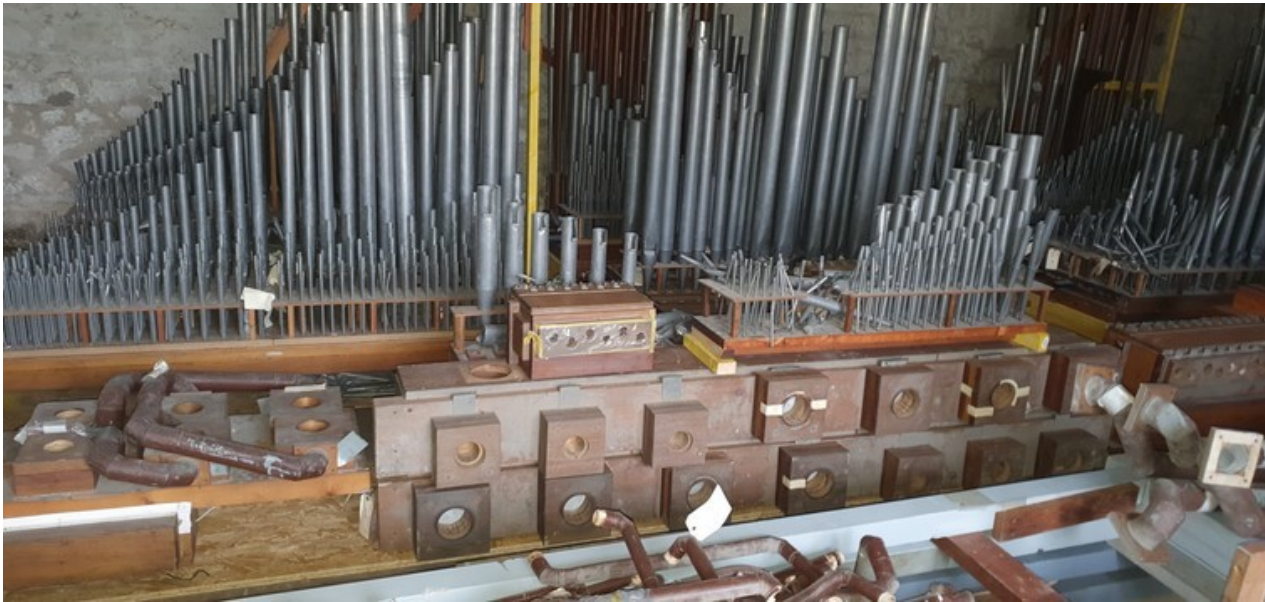
Suite du Cornet GO (côté C) et des moteurs du 32 pieds de pédale. En arrière plan, la tuyauterie du GO à droite et du Récit à gauche.

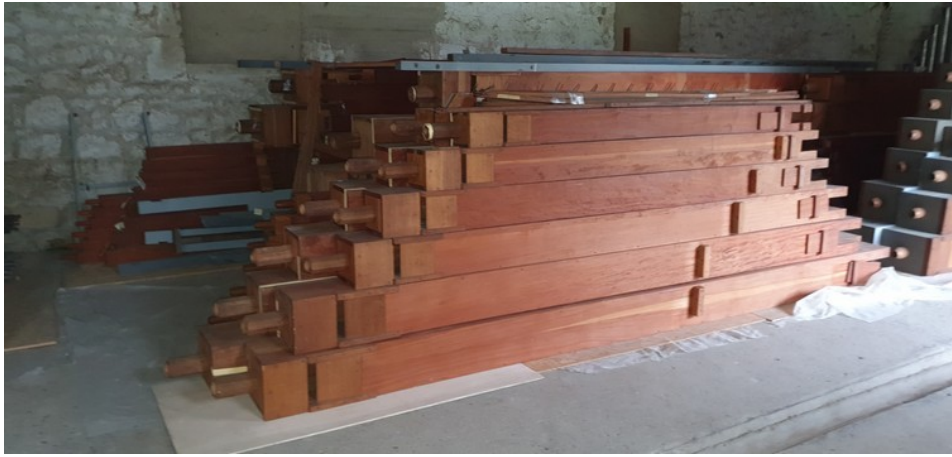
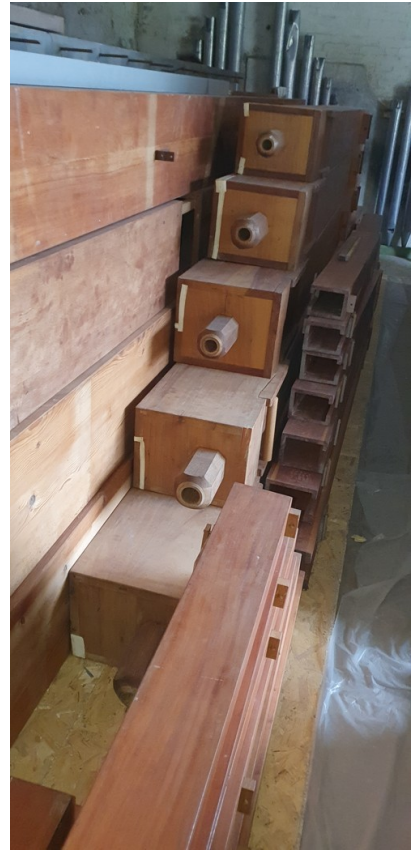
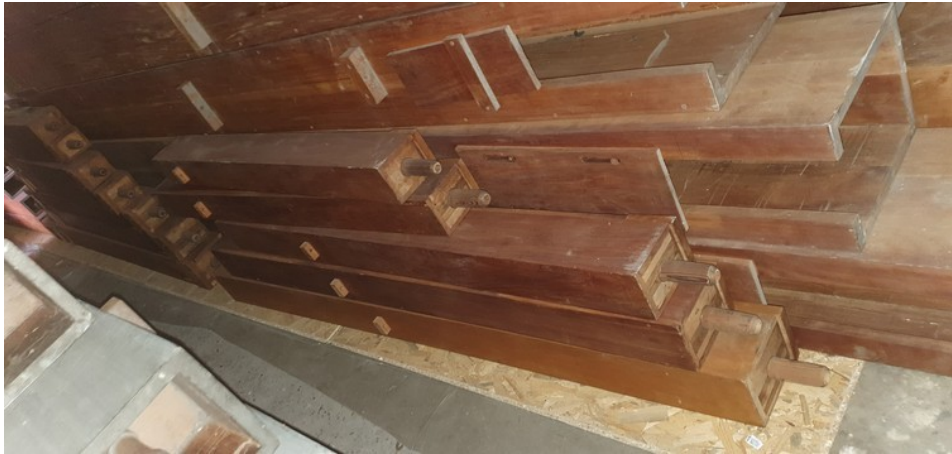
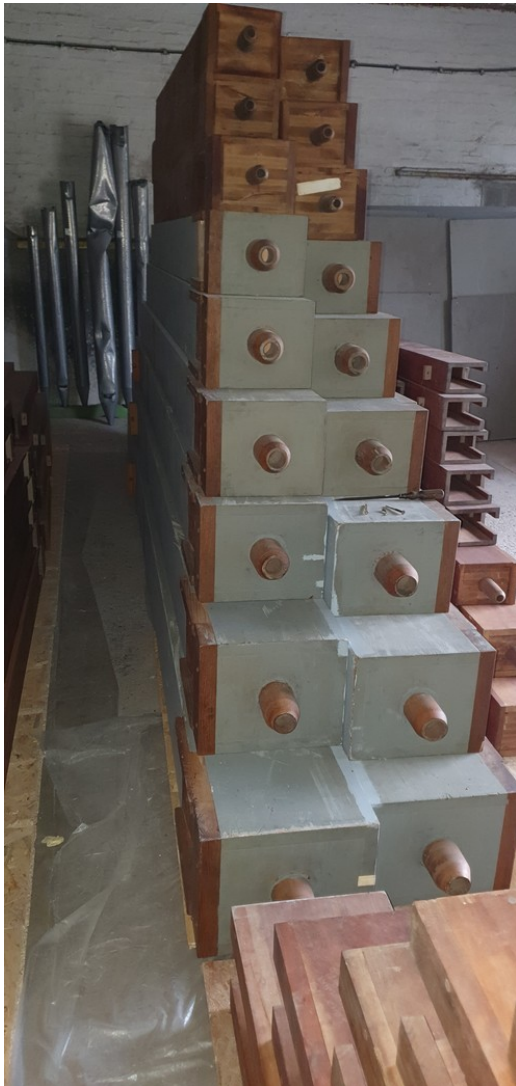
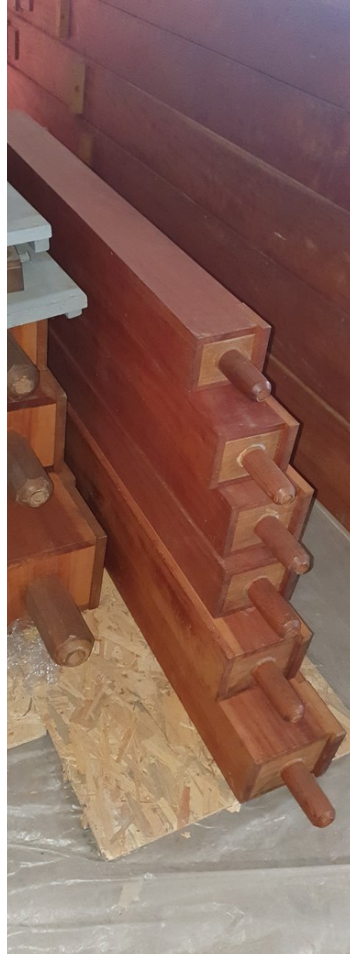
Tuyaux des basses du Récit. Ils ont pu être remplacés ainsi car ils étaient regroupés. Les quelques uns qui étaient mêlés et fixés aux tuyaux de bois ont été placés en casiers.

Les tuyaux de bois ont été installés de la même manière, sur des protections de sol en bois isolé par un polyane. Ils ont été regroupés par jeux classés diatoniquement en piles jumelles et symétriques.

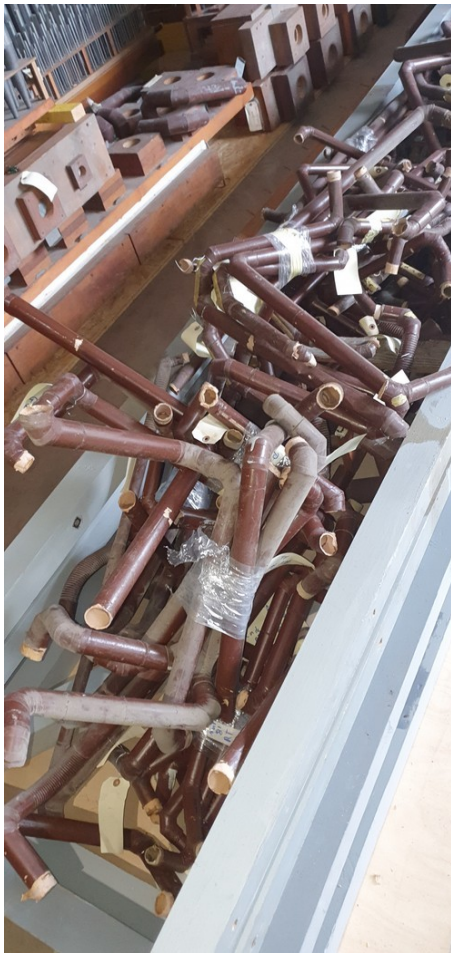
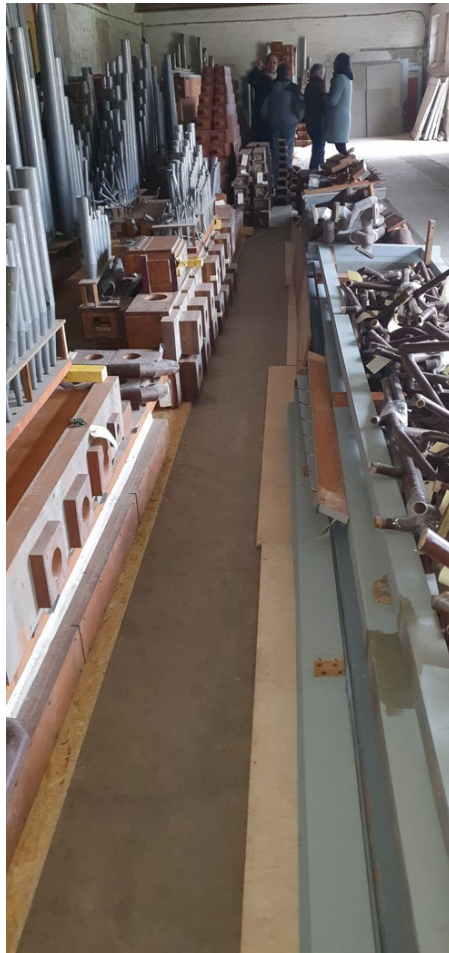
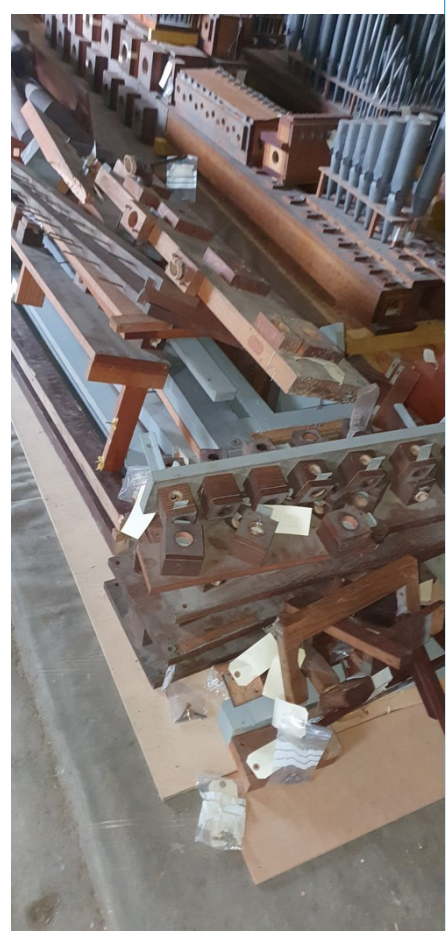
Les grands râteliers du 32 pieds ont été utilisés comme caisses naturelles pour regrouper tous les postages cartonnés. Ceux-ci ont été liés entre eux par jeux de façon à faciliter leur repérage, en plus d'étiquettes individuelles.

En prolongement de ces éléments, les bois de charpente et les planches de blocs d'alimentation des tuyaux de bois ont été rangés.

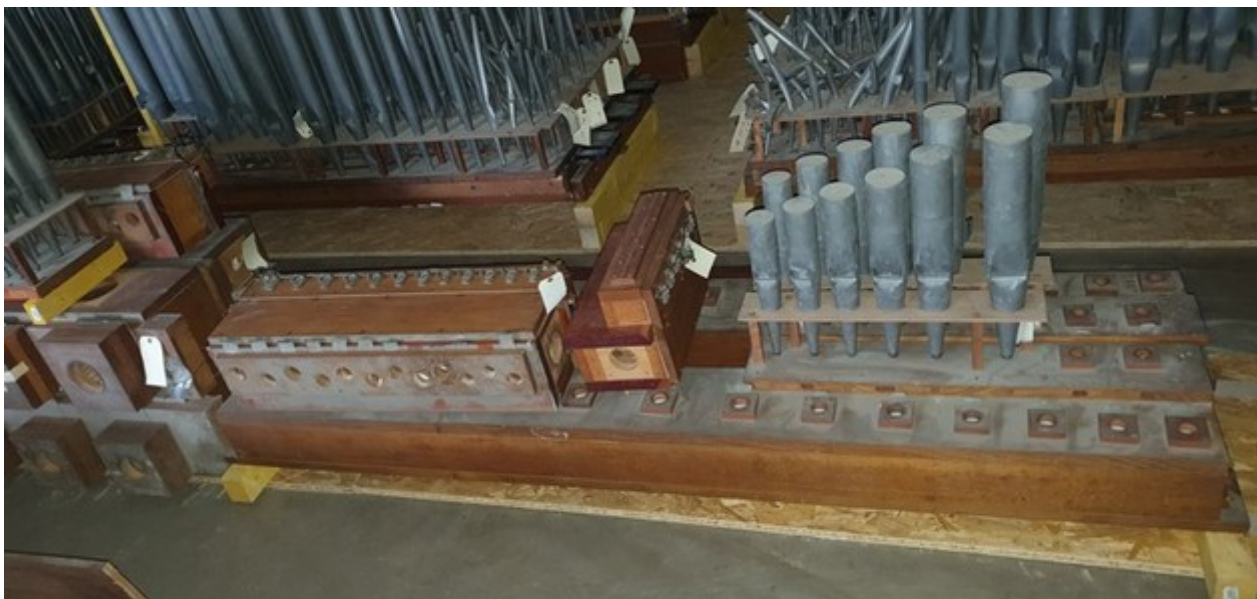
Moteurs des jeux en extension de la pédale. Les rangs aigus, faits de tuyaux de métal, ont pu ainsi être replacés à leurs emplacements d'origine (pour ceux en état de l'être, le côté C ayant subi la chute d'un moellon de forte taille lors du sinistre...)

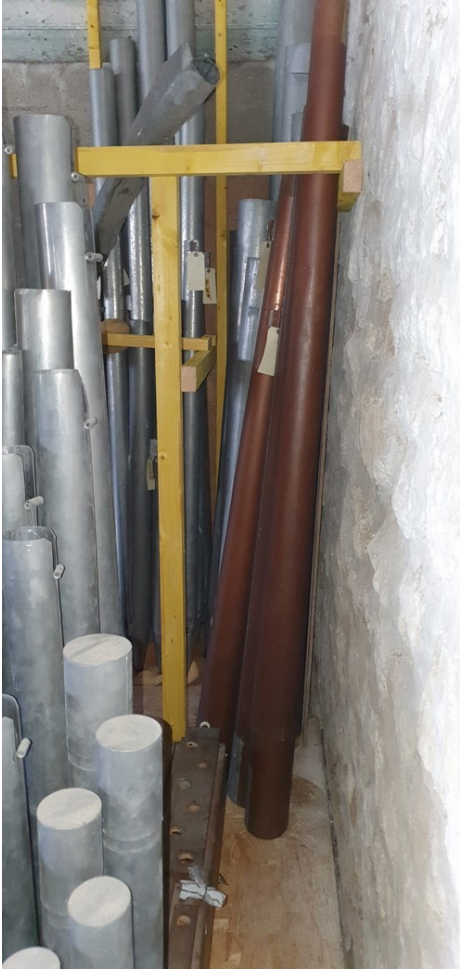
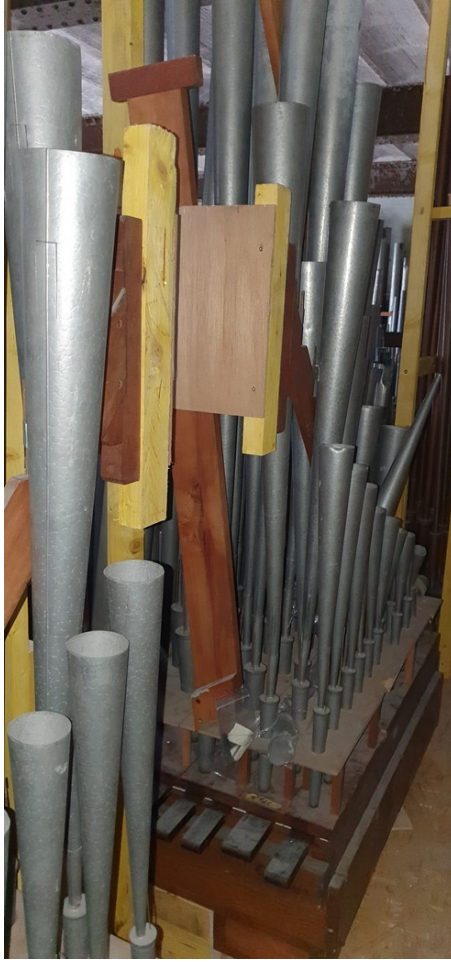
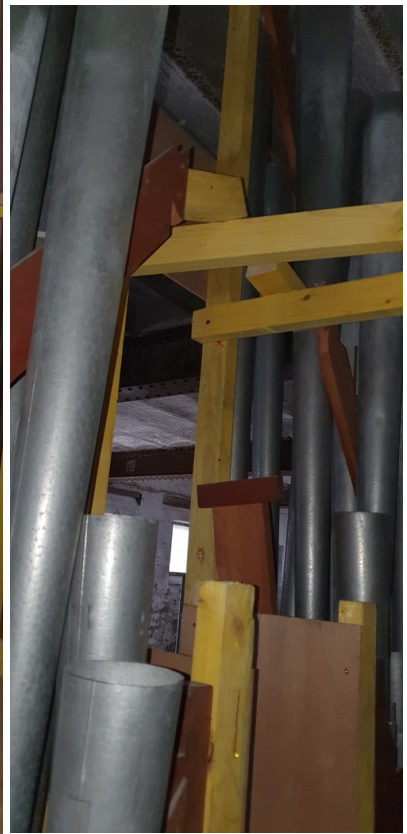
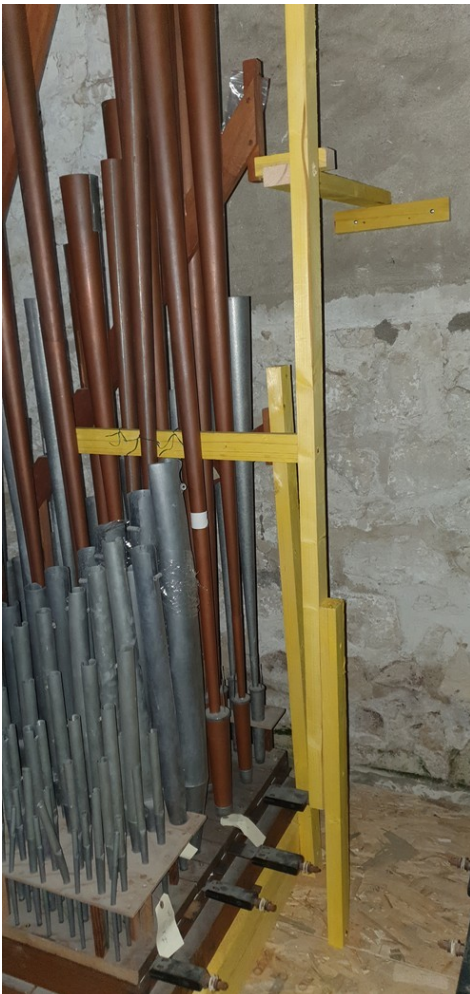
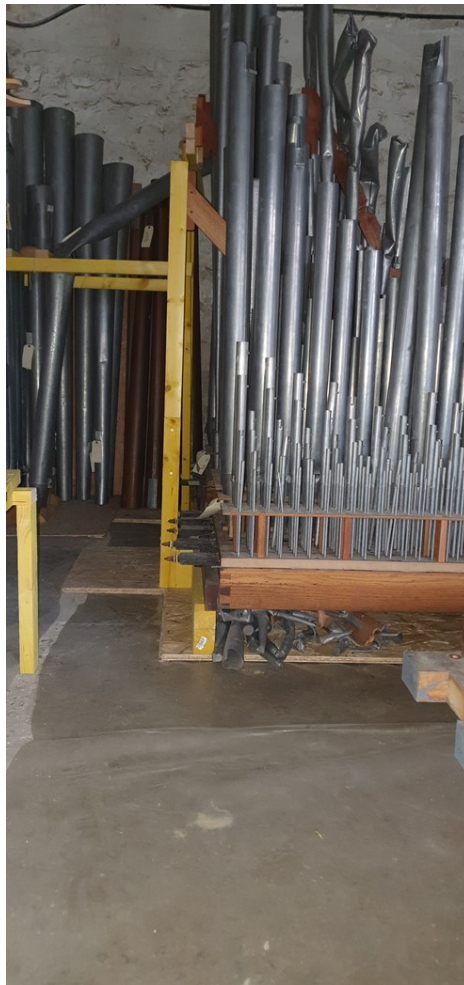
Des bois de charpente neufs (type 4x6 et 6x8) ont été utilisés pour assurer la stabilité et la fixation des diverses installations de maintien. L'ensemble est solidarisé du sol et des murs du lieu de stockage.

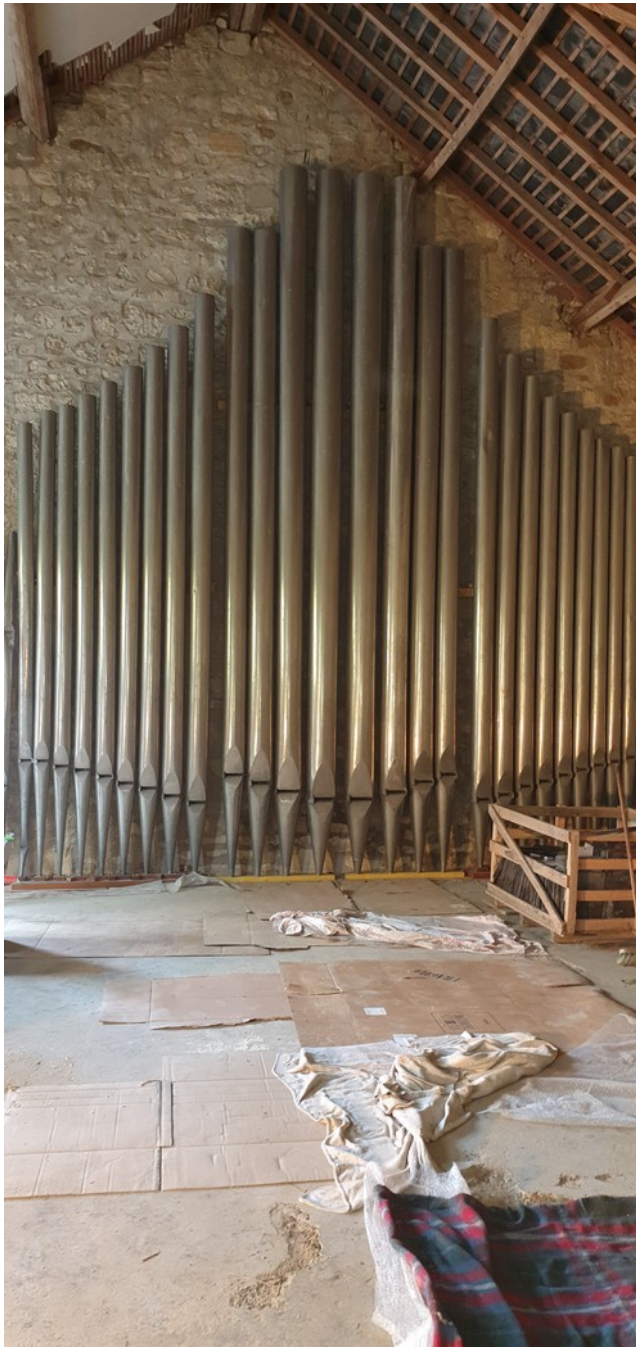
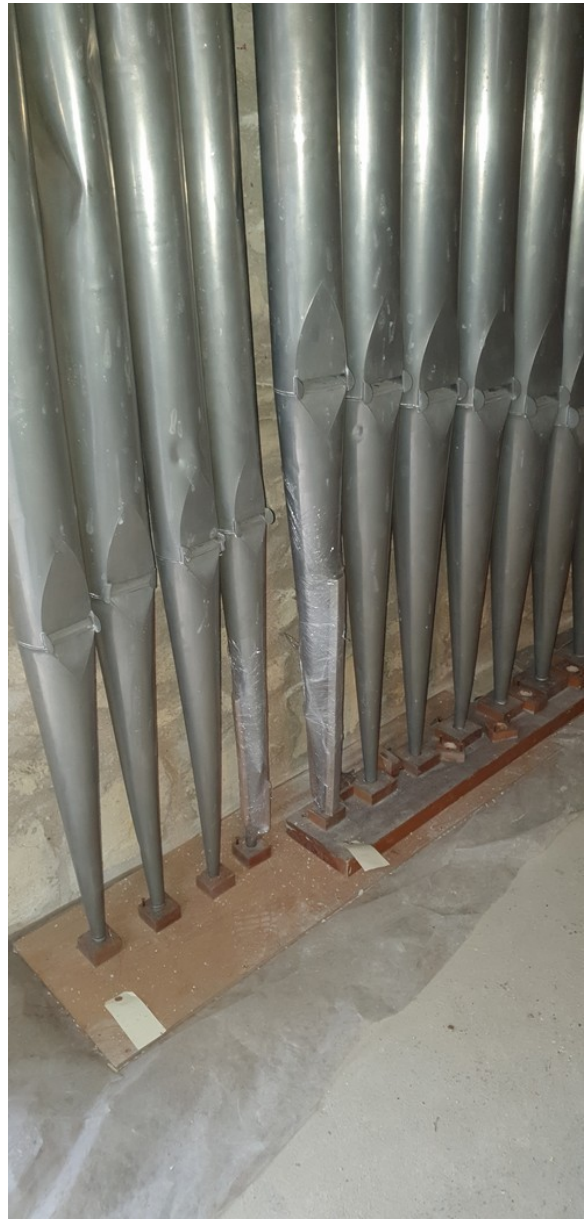
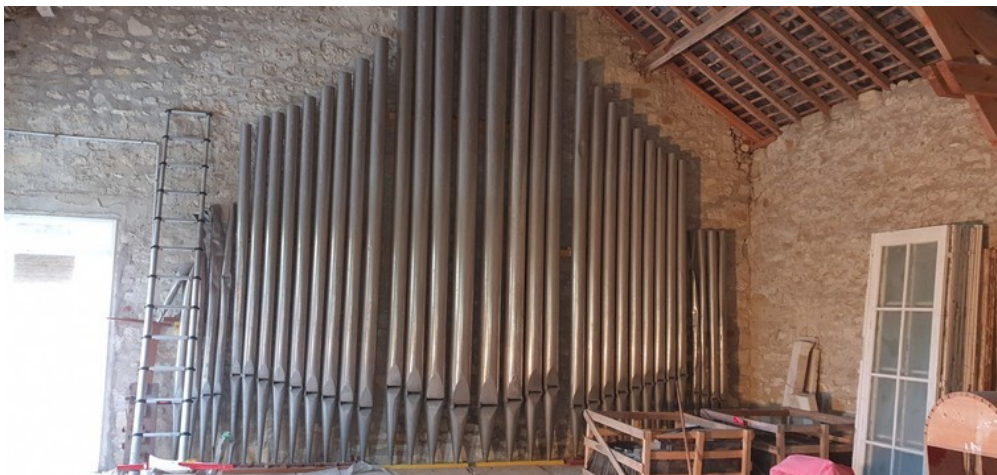
La façade a été placée dans un bâtiment à part offrant une hauteur sous plafond suffisante. Les croissants ont été accrochés aux murs à la bonne hauteur et chaque tuyau repose sur son propre bloc d'alimentation, parfaitement à la verticale, comme dans l'instrument. Seuls les 8 plus grands, dont les pieds avaient été chemisés de cuivre, ont été placés sur un bois de charpente les isolant du sol, leur maintien sur leurs propres blocs d'alimentation n'étant pas nécessaire.

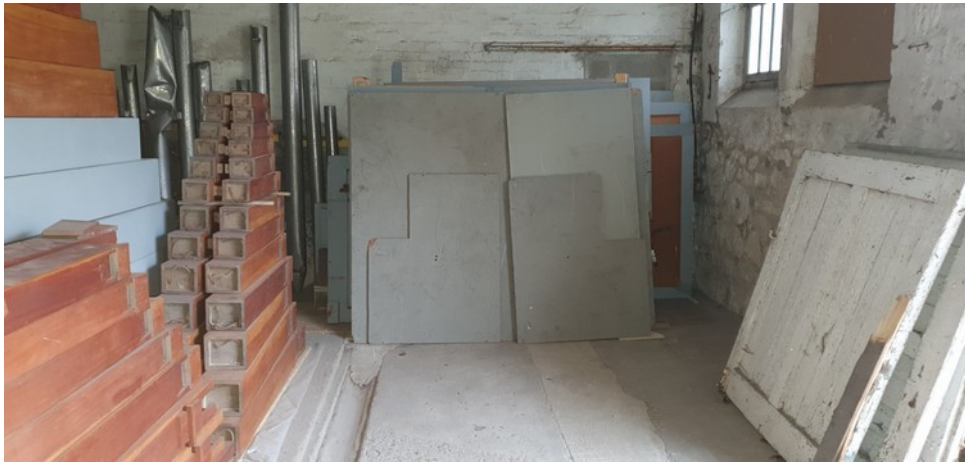
Les panneaux de la boîte expressive ont été placés contre un mur du lieu de stockage, isolés de celui-ci par des bois placés verticalement et assurant une libre circulation de l'air. Ils ont été protégés par des éléments du plafond, qui seront peut-être réutilisés lors de la restauration.

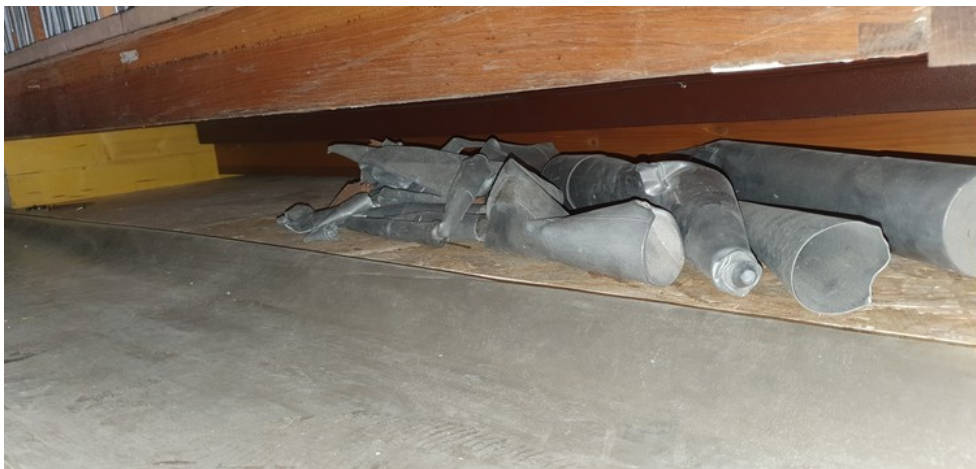
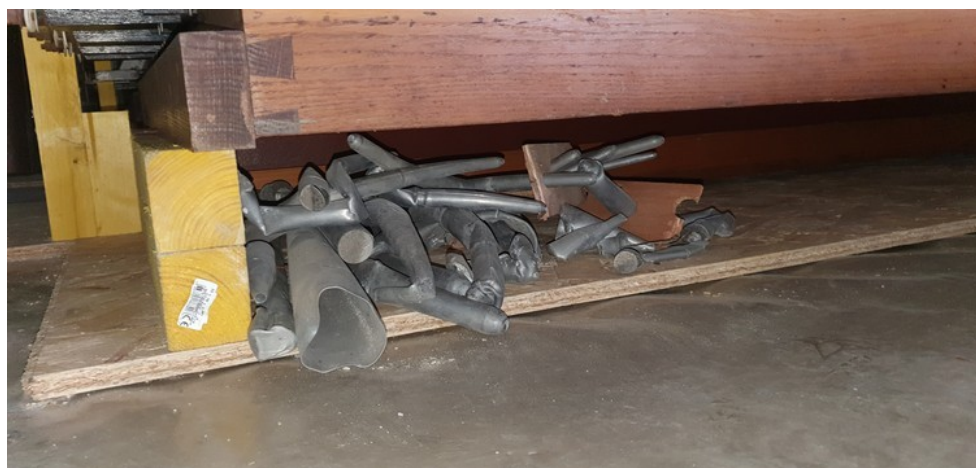
Les tuyaux quasi détruits et ne tenant plus sur leurs sommiers faute de forme adaptée ou de présence de faux sommiers, ont été placés sous les sommiers auxquels ils correspondent pour pouvoir être utilisés comme modèle pour les copies à réaliser.
