# DOSSIER DE DIAGNOSTICS TECHNIQUES

## AMIANTE

**Référence : 61722 - ACOSS**

**11place des vosges - 12 rue de Turenne - PARIS 4**

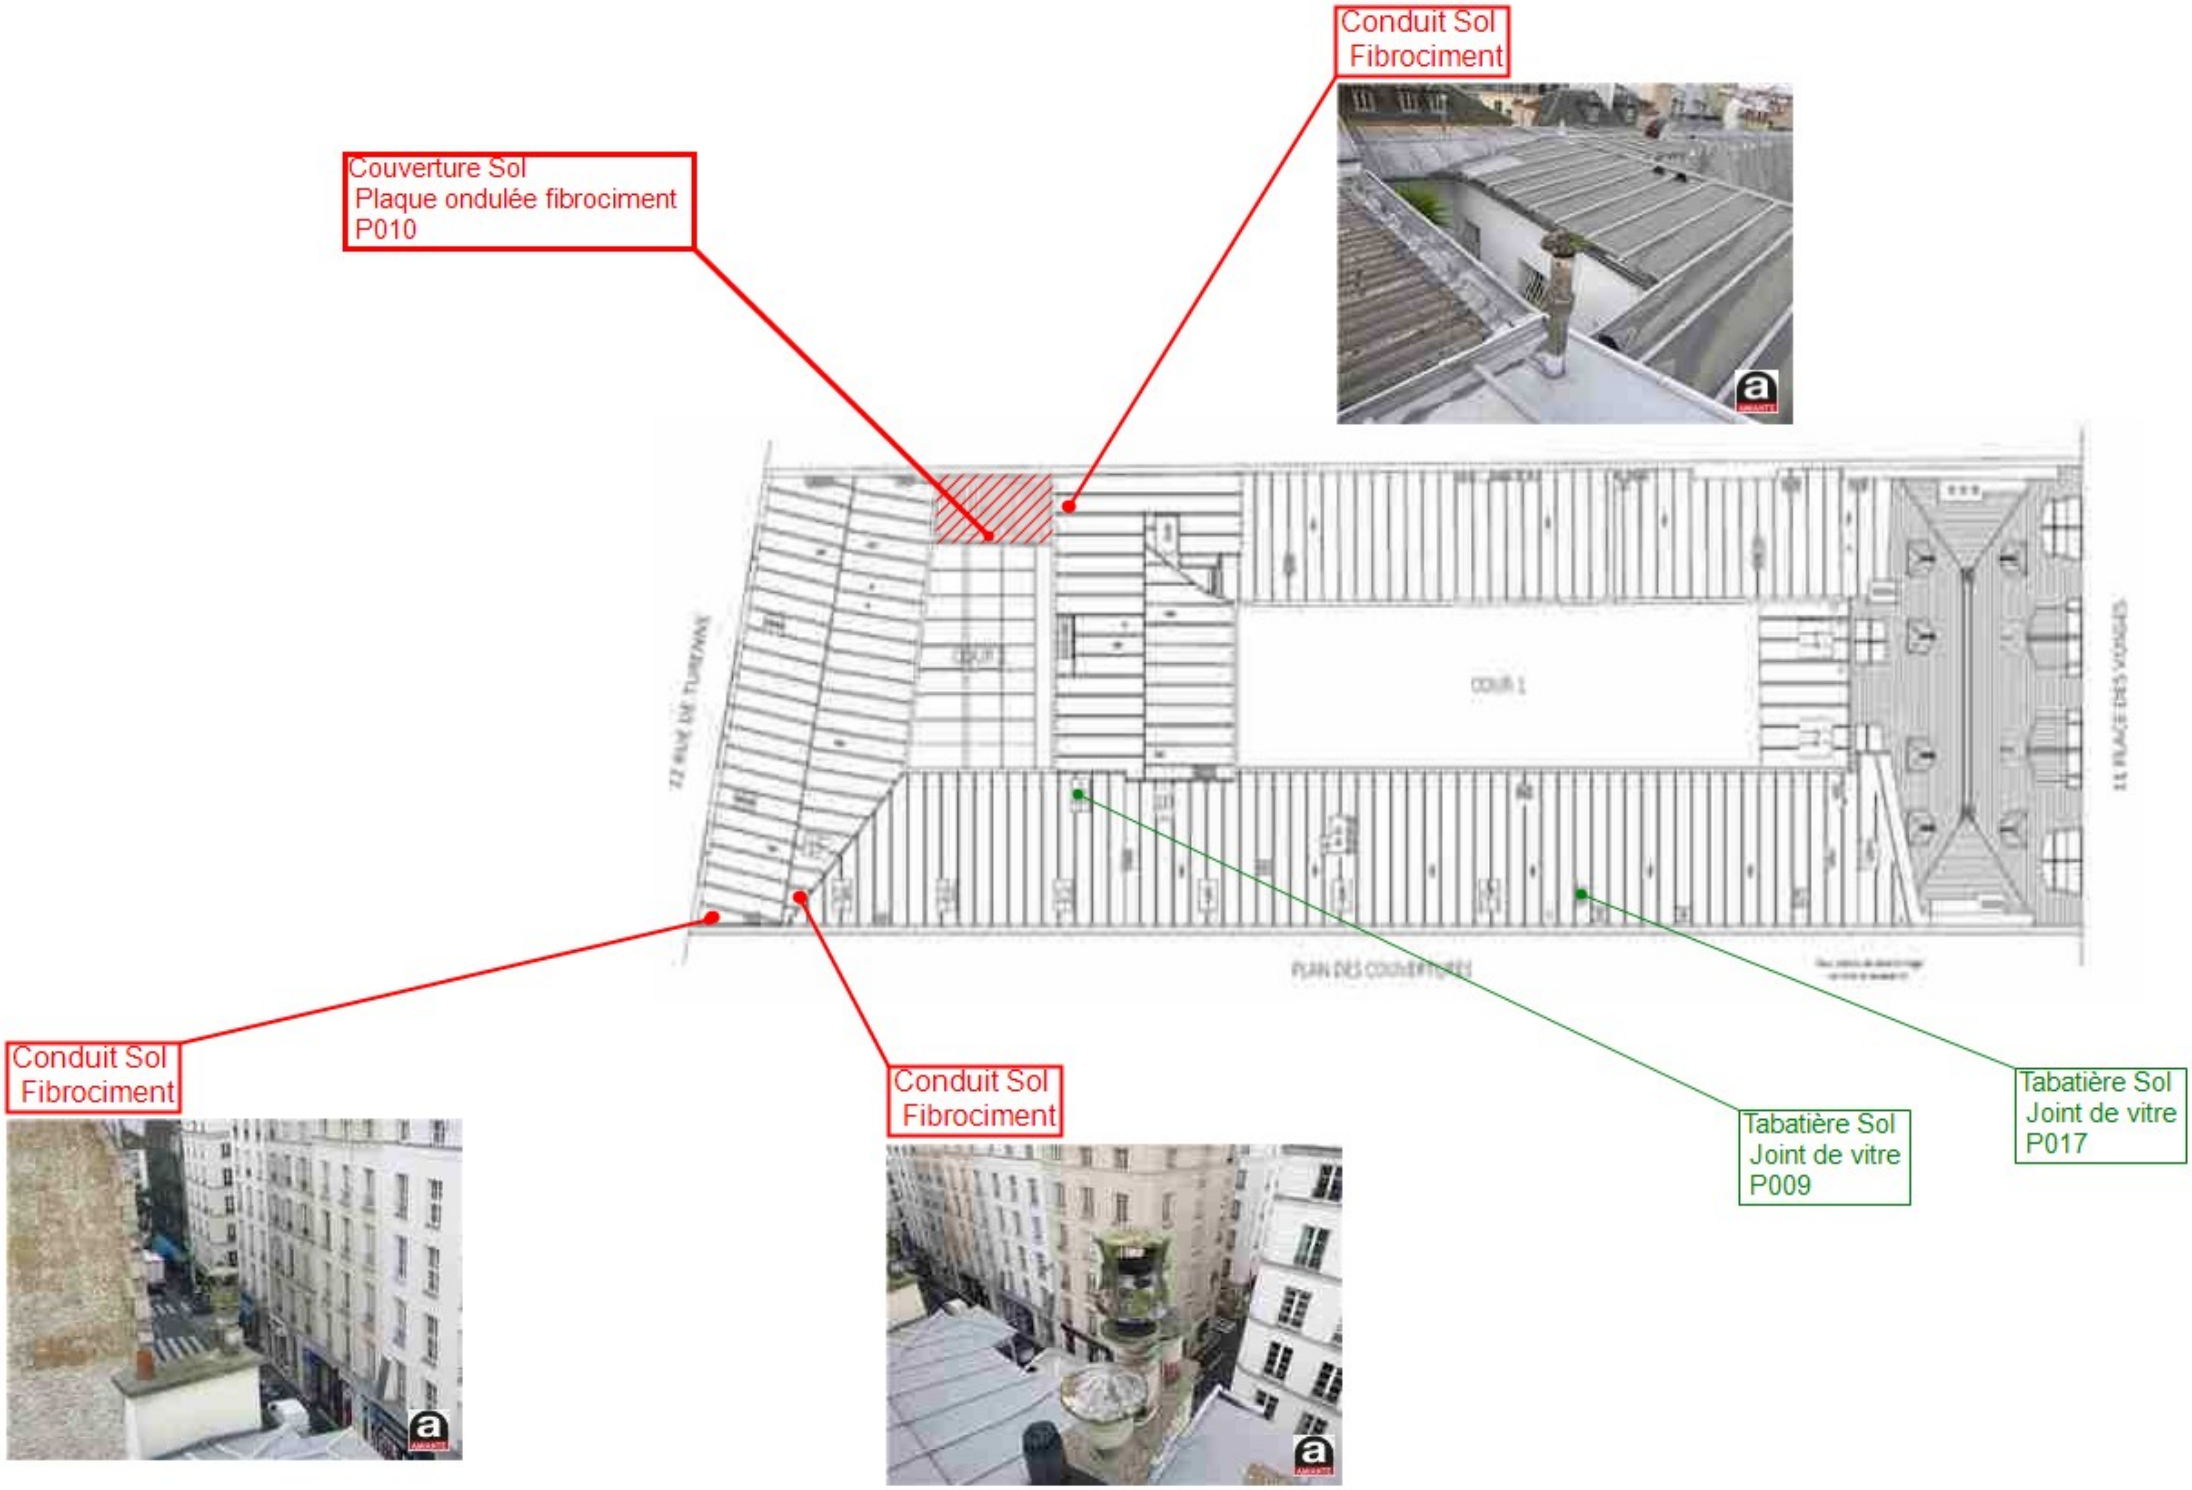
<div><div>✓</div></div>			<div>Legende :</div> <div><div></div>Pour le détail des matériaux se reporter à l'annexe 1 du présent rapport</div> <div><div></div>Plaque ondulée Fibrociment amianté</div> <div><div></div>Pour le détail des matériaux se reporter à l'annexe 1 du présent rapport</div>
-------------------------	--	--	---

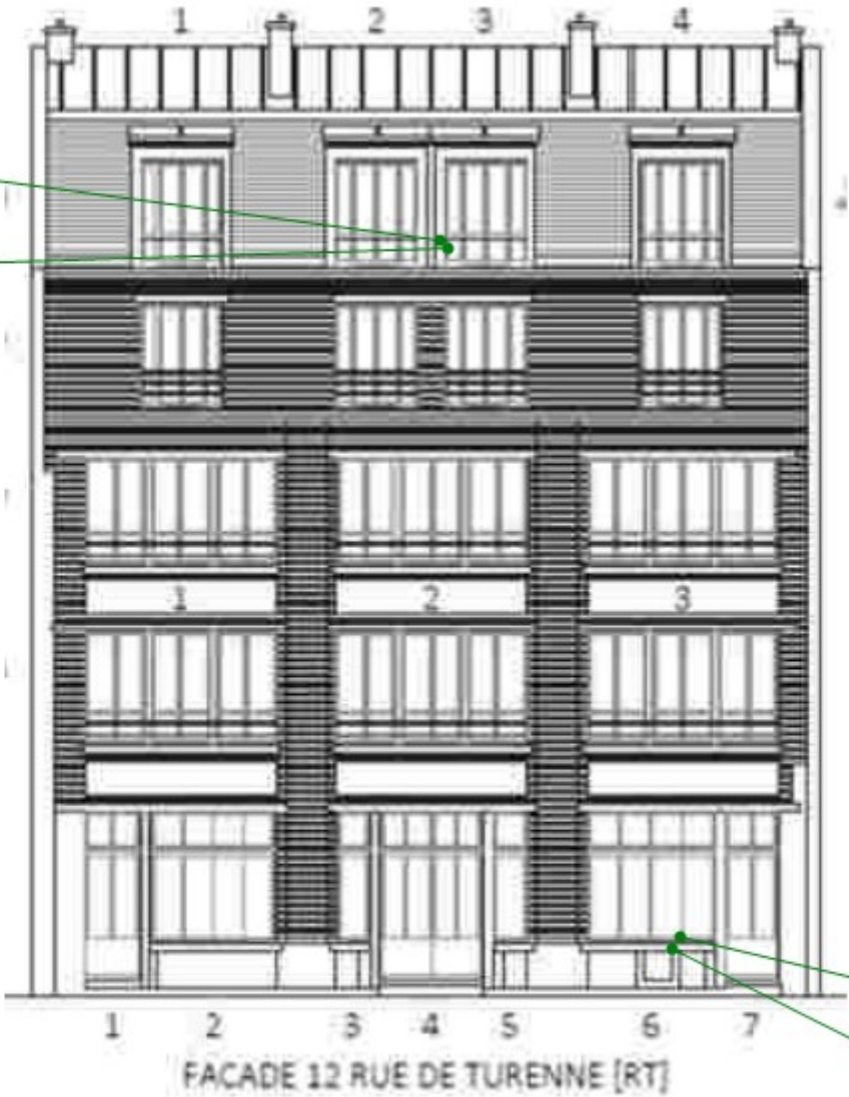
Mur intérieur Toutes zones  
Plâtre + peinture  
P011

Entre fenêtre et mur Toutes zones  
Joint encadrement  
P012

Entre fenêtre et jambage brique Toutes zones  
Joint encadrement  
P034

Appui de fenêtre Toutes zones  
Béton + peinture  
P035
