**ETABLISSEMENT CENTRAL LOGISTIQUE  
DE LA POLICE NATIONALE (ECLPN)**

Marché de maîtrise d'œuvre relatif à l'opération de transformation d'un  
bâtiment en soute à munition

**DIAGNOSTICS  
STRUCTURE ELEC SPRINKLAGE**

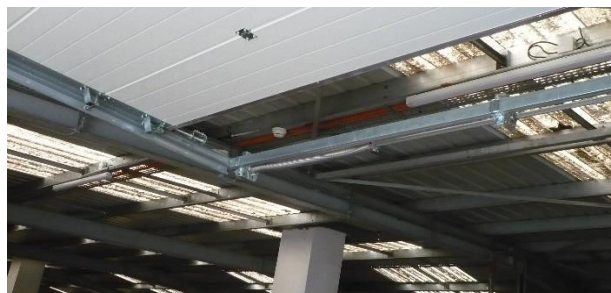
Elle est réalisée sous tube IRL 3321 (de diamètre adapté) fixé aux éléments de la structure du bâti lorsqu'un à trois câbles sont acheminés à l'horizontale ou à la verticale.

Au-delà de trois câbles il est mis en œuvre un chemin de câble en dalle perforée de largeur 50, 75 ou 100 mm et de couleur soit galva pour les courants forts, soit orange pour les courants faibles.

Les dispositifs et moyens de supportage sont posés dans la grande enveloppe du bâtiment. Des équipements similaires seront à mettre en œuvre dans les 2 cellules renforcées (1 centrale et 1 latérale).

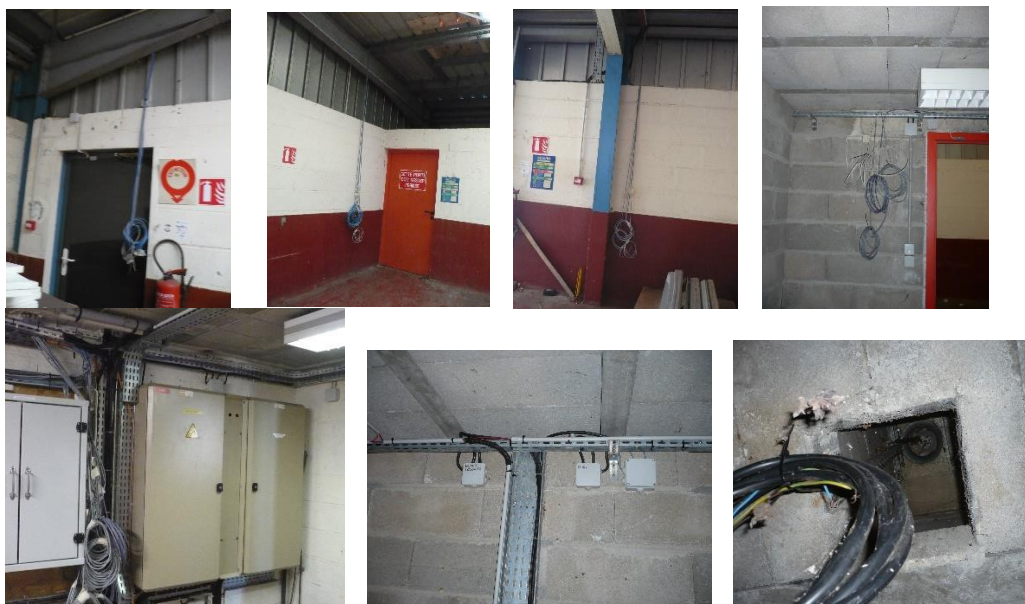
Tous les câbles de l'installation SSI sont déjà installés et raccordés aux matériels terminaux tels que les détecteurs de fumée, les déclencheurs manuels et l'avertisseur sonore.

Ces câbles sont acheminés sous tranchée depuis une centrale existante d'un bâtiment voisin. L'installation est en service et aucun câblage complémentaire n'est nécessaire.
