**RAPPORT DE VISITE & DIAGNOSTIC  
ETANCHEITE DES BATIMENTS**

**ONERA  
CENTRE DU FAUGA MAUZAC  
Sis 2 chemin de la Hille  
31410 MAUZAC**

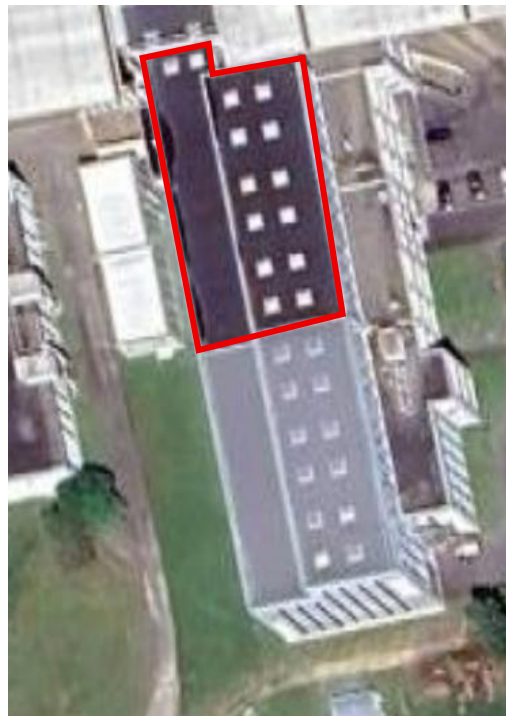
Etanchéité faïencée, beaucoup d'impacts dus à la grêle. Sur ceux-là nous pouvons relever des faiblesses sur le complexe qui amèneront à des infiltrations.

*Impact de grêle sur étanchéité, feuille complètement désagrégée*

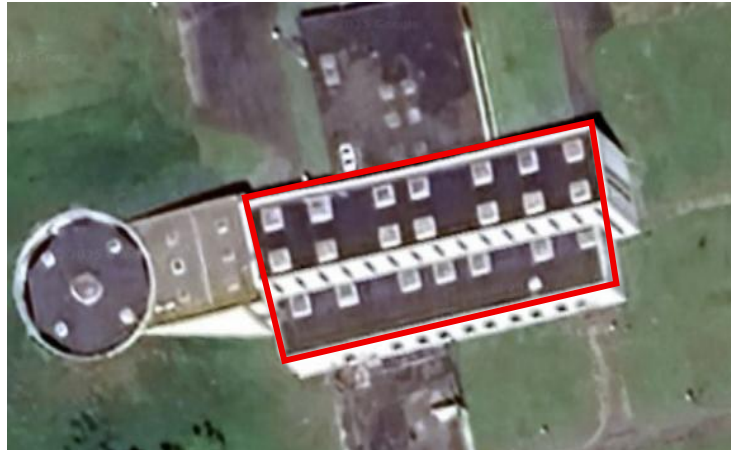
Etanchéité faïencée, beaucoup d'impacts dus à la grêle. Sur ceux-là nous pouvons relever des faiblesses sur le complexe qui amèneront à des infiltrations.

*Impact de grêle sur étanchéité (marque en vert)*

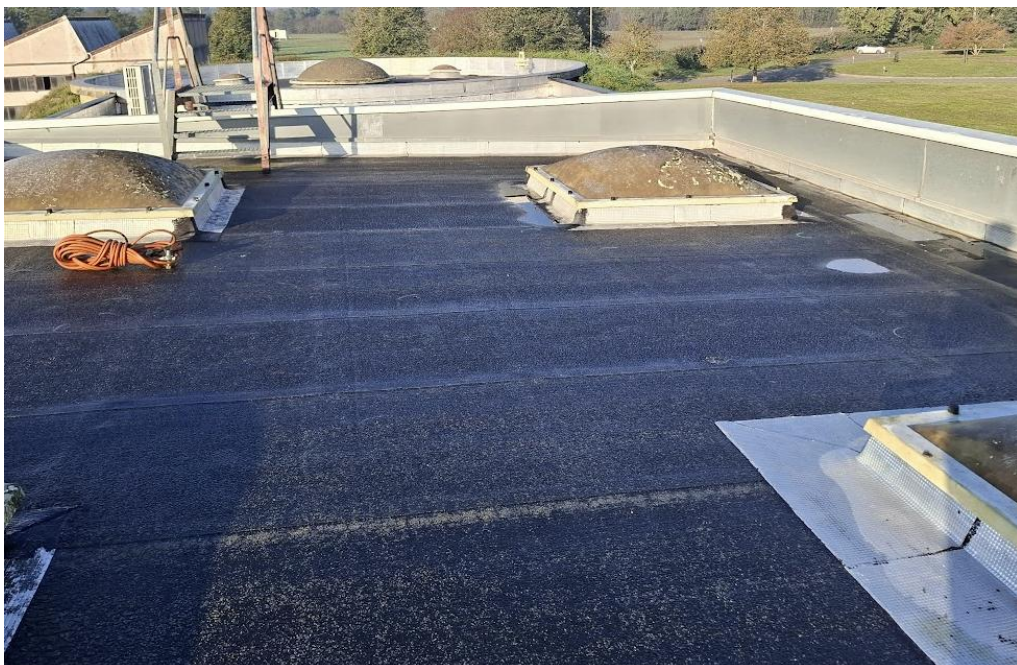
*Impact de grêle (marque en vert)*

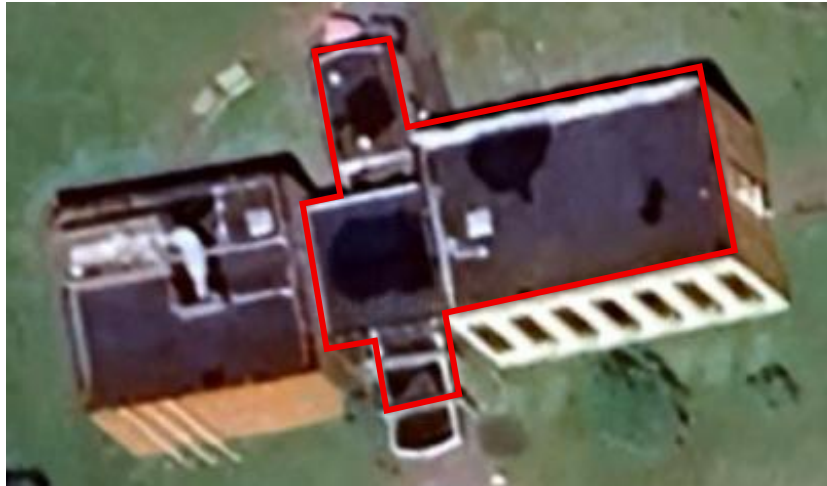
### **TOITURE R+3**

Etanchéité faïencée, beaucoup d'impacts dus à la grêle R+2 et R+3. Sur ceux-là nous pouvons relever des faiblesses sur le complexe qui amèneront à des infiltrations.

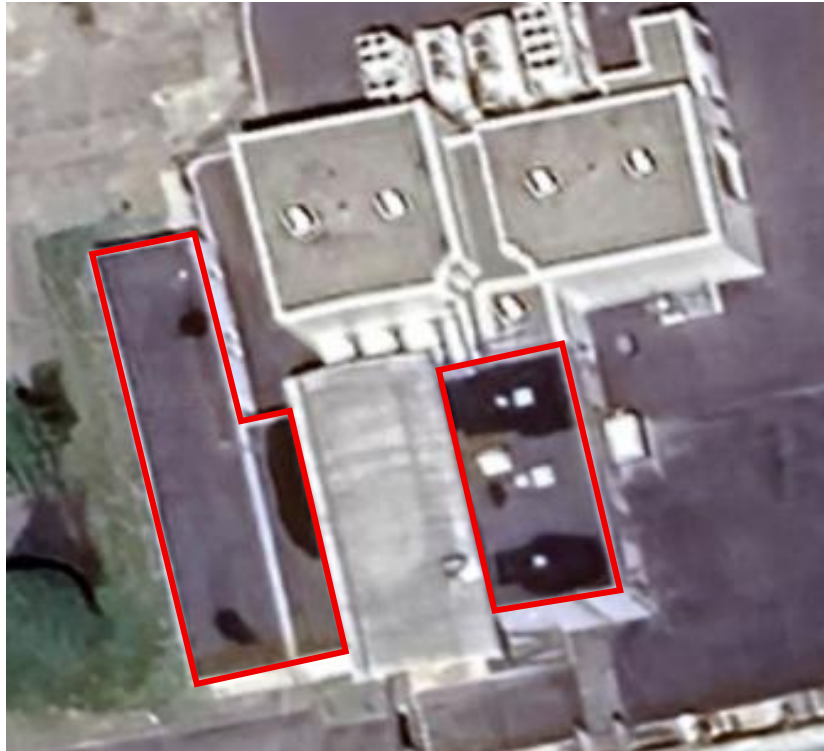
## **TOITURE EST**

Etanchéité faïencée, beaucoup d'impacts dus à la grêle. Sur ceux-là nous pouvons relever des faiblesses sur le complexe qui amèneront à des infiltrations.

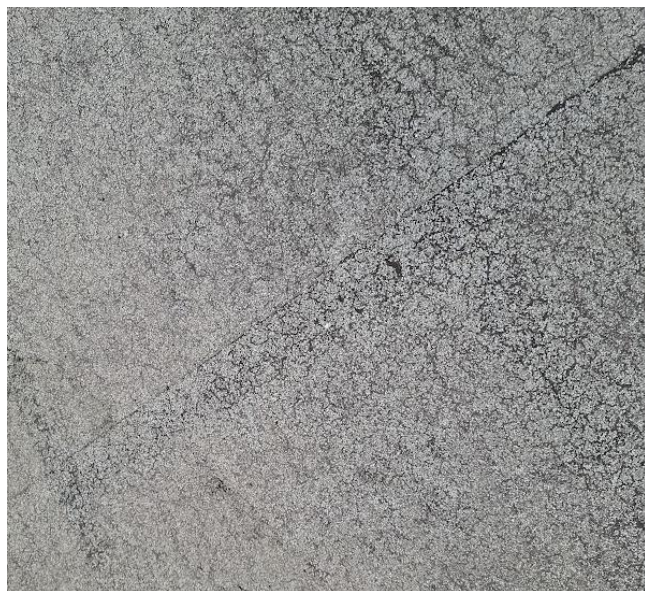
Couvertines vieillissantes / Etanchéité faïencée avec impact de grêle

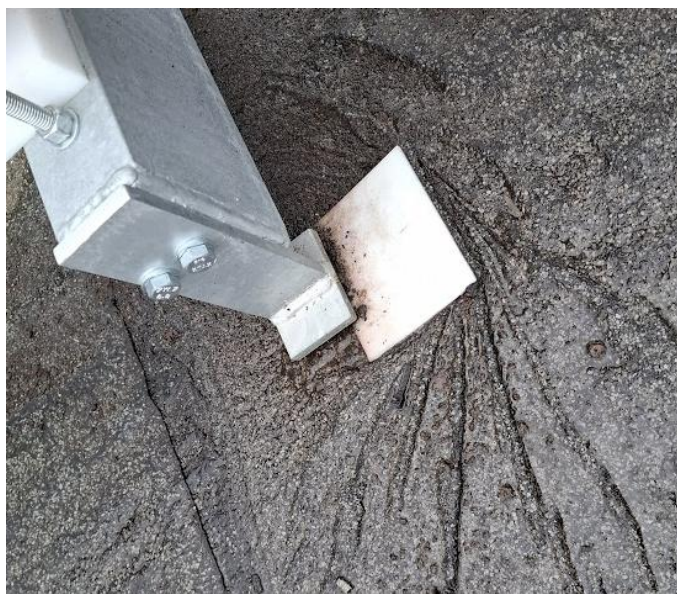
Les patins de répartition des éléments techniques sont à bord saillant et trop petits pour les charges occasionnées.

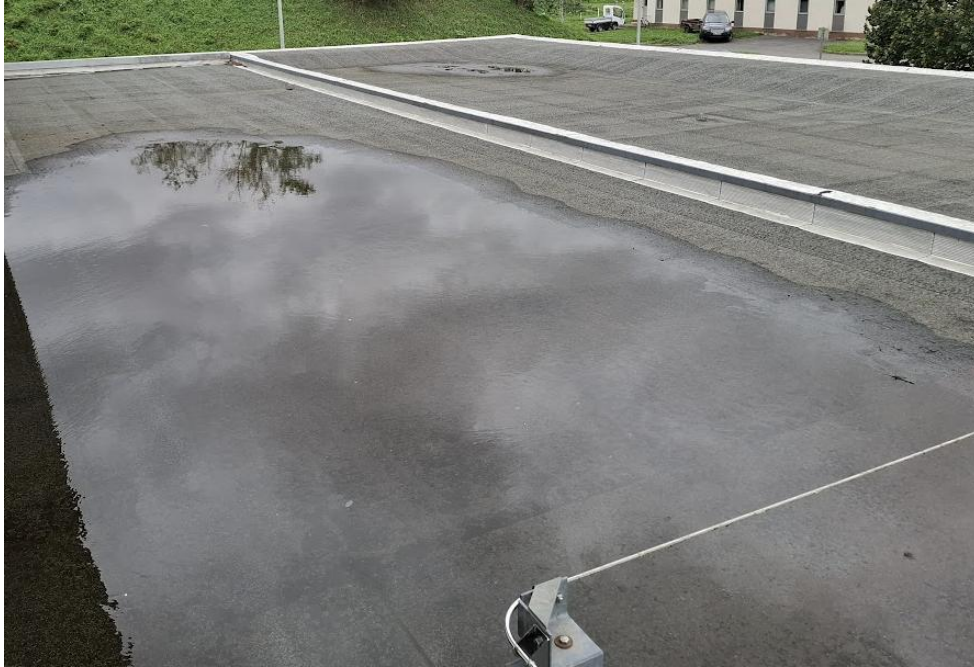
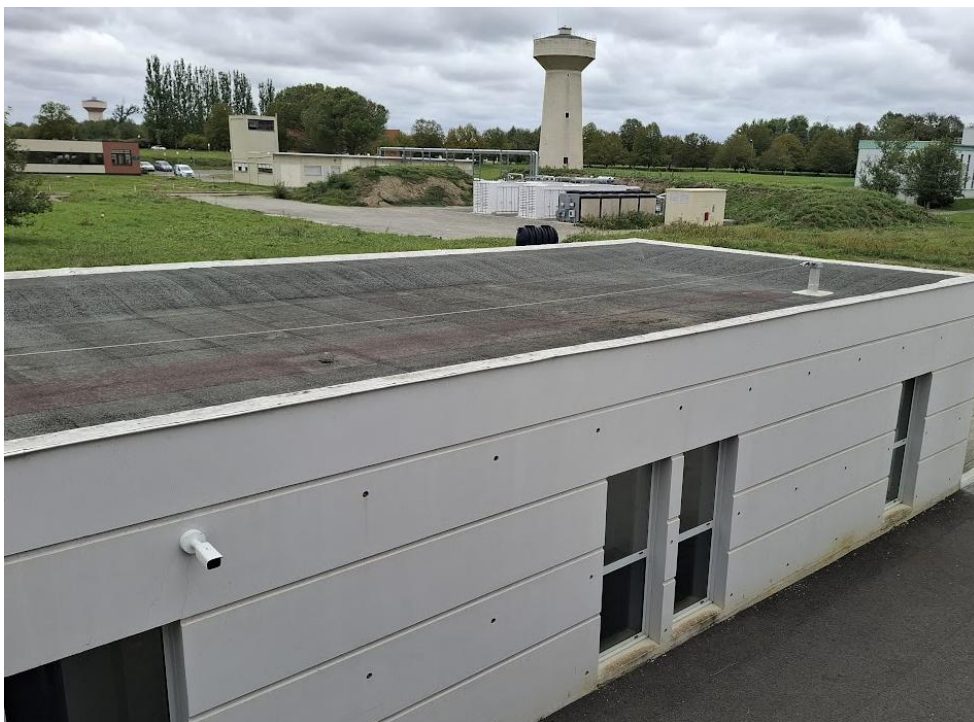
## TOITURE OUEST

*Etanchéité faîencée*

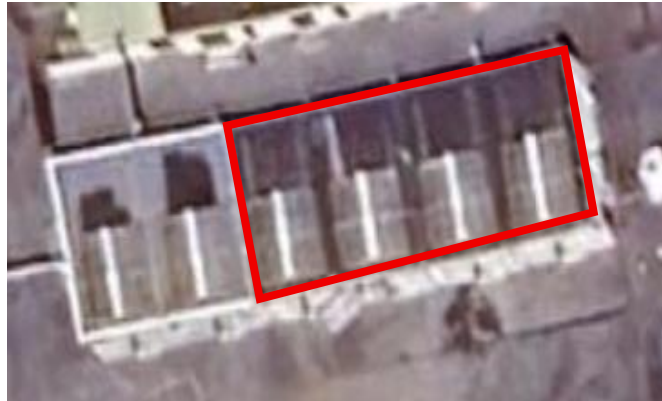
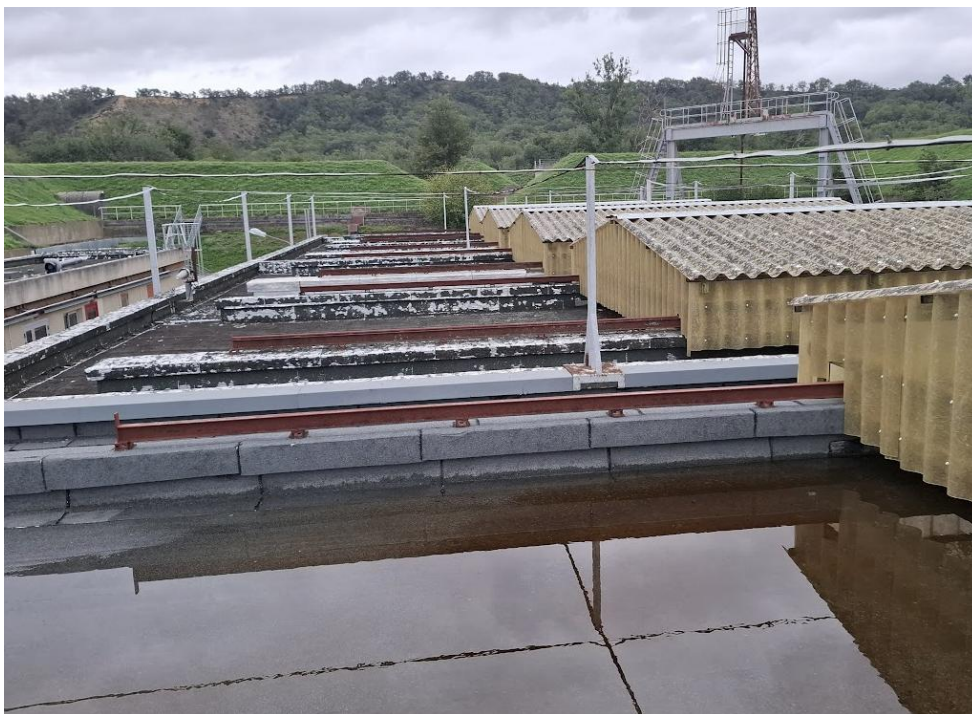
Etanchéité faïencée, beaucoup d'impacts dus à la grêle. Sur ceux-là nous pouvons relever des faiblesses sur le complexe qui amèneront à des infiltrations.

*Etat général très vieillissant / étanchéité faïencée*

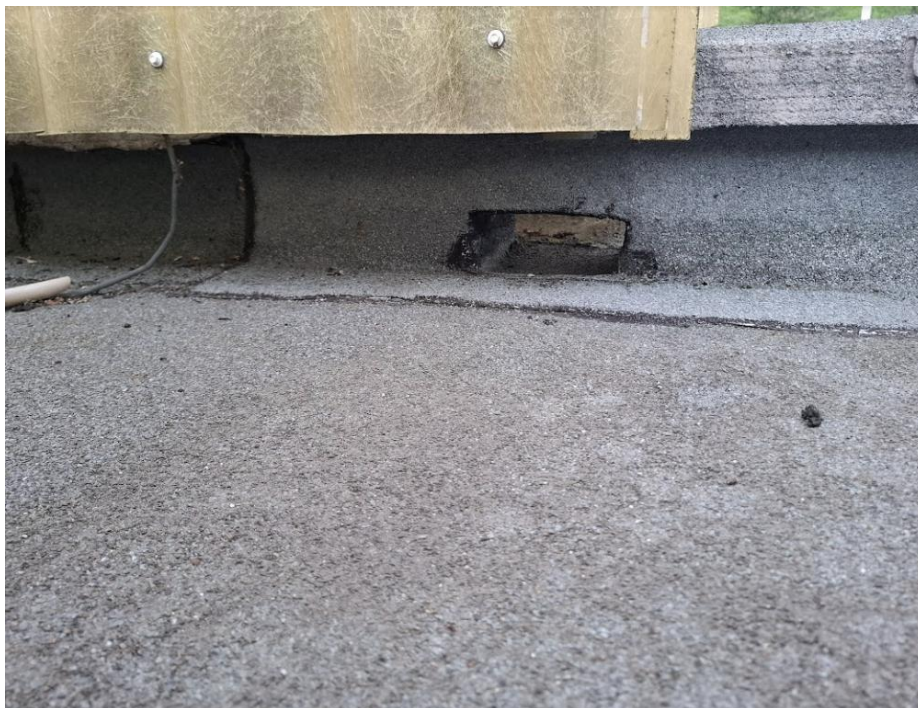
*Le bitume sur les relevés est complètement désagrégré*

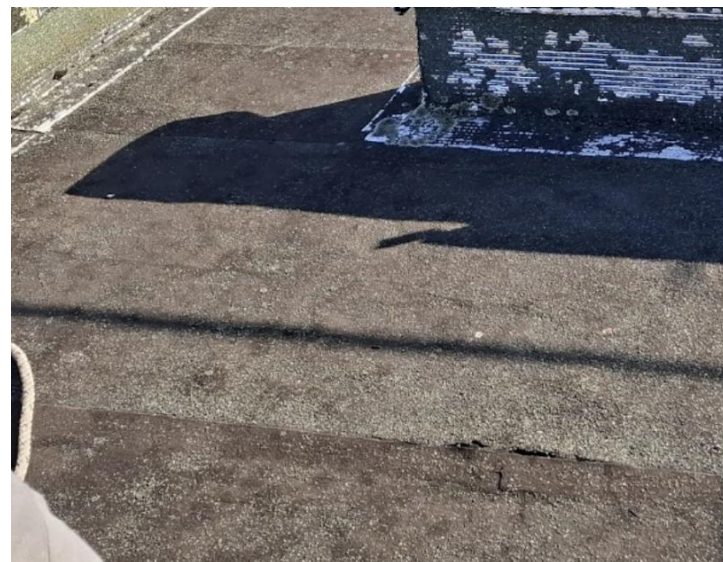
*Etat général très vieillissant / étanchéité faïencée / Impact de grêle*

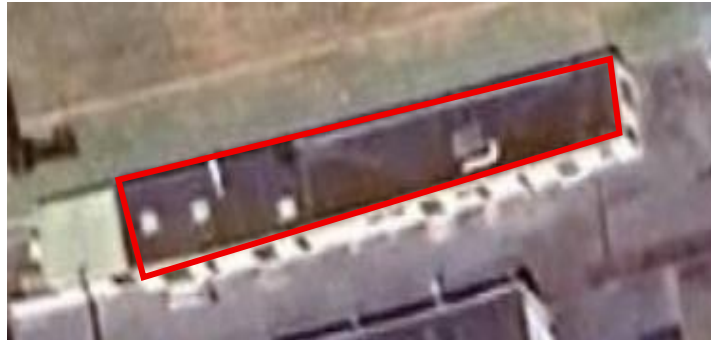
Etanchéité faïencée, beaucoup d'impacts dus à la grêle. Sur ceux-là nous pouvons relever des faiblesses sur le complexe qui amèneront à des infiltrations.

*Etat général vieillissant / étanchéité faïencée*
