DOSSIER DE DIAGNOSTIC TECHNIQUE

Référence : 002EW546291

Halle Mécanique
151 RUE DE LA PAPETERIE
38400 SAINT-MARTIN-D'HÈRES

Rapport de repérage des matériaux et produits contenant de l'amiante avant réalisation de travaux dans un immeuble bâti

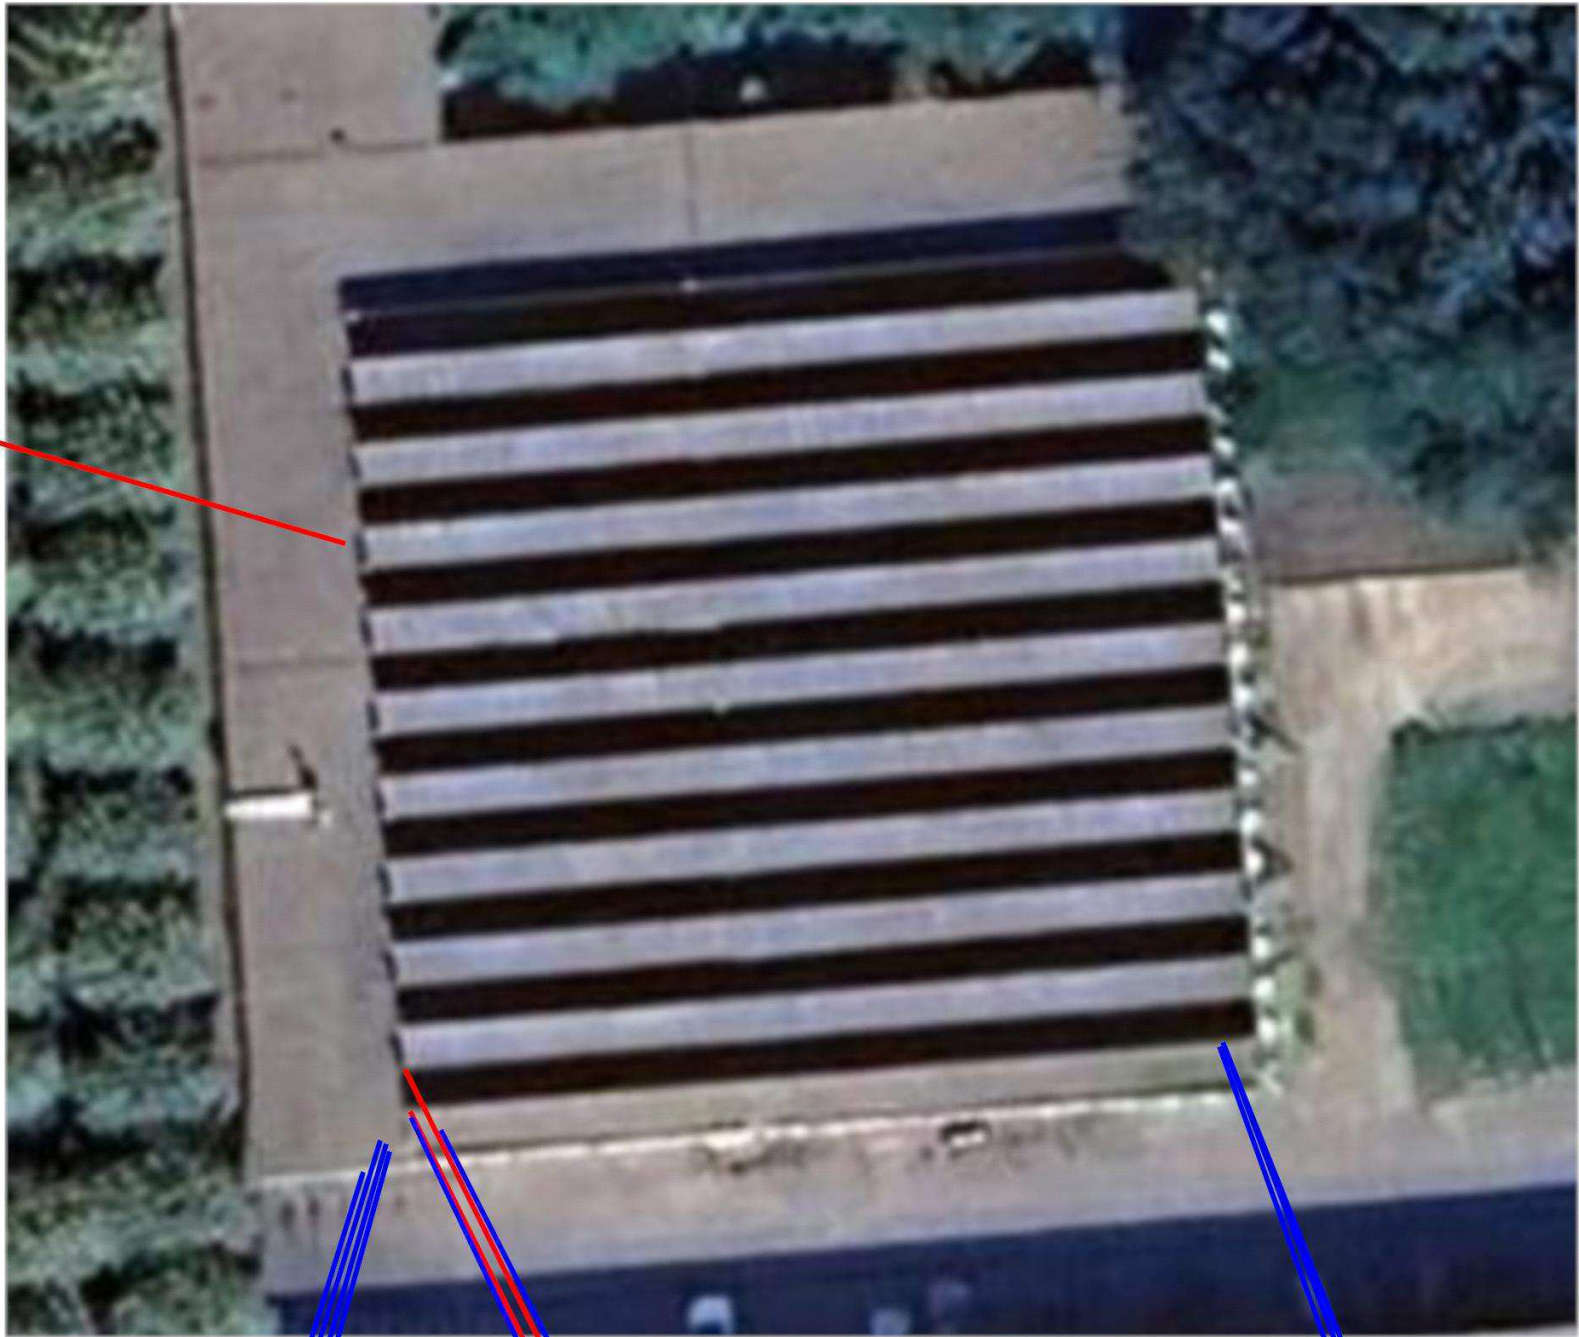
Vol 1
(Toiture)

Localisation dun sondage positif

S1

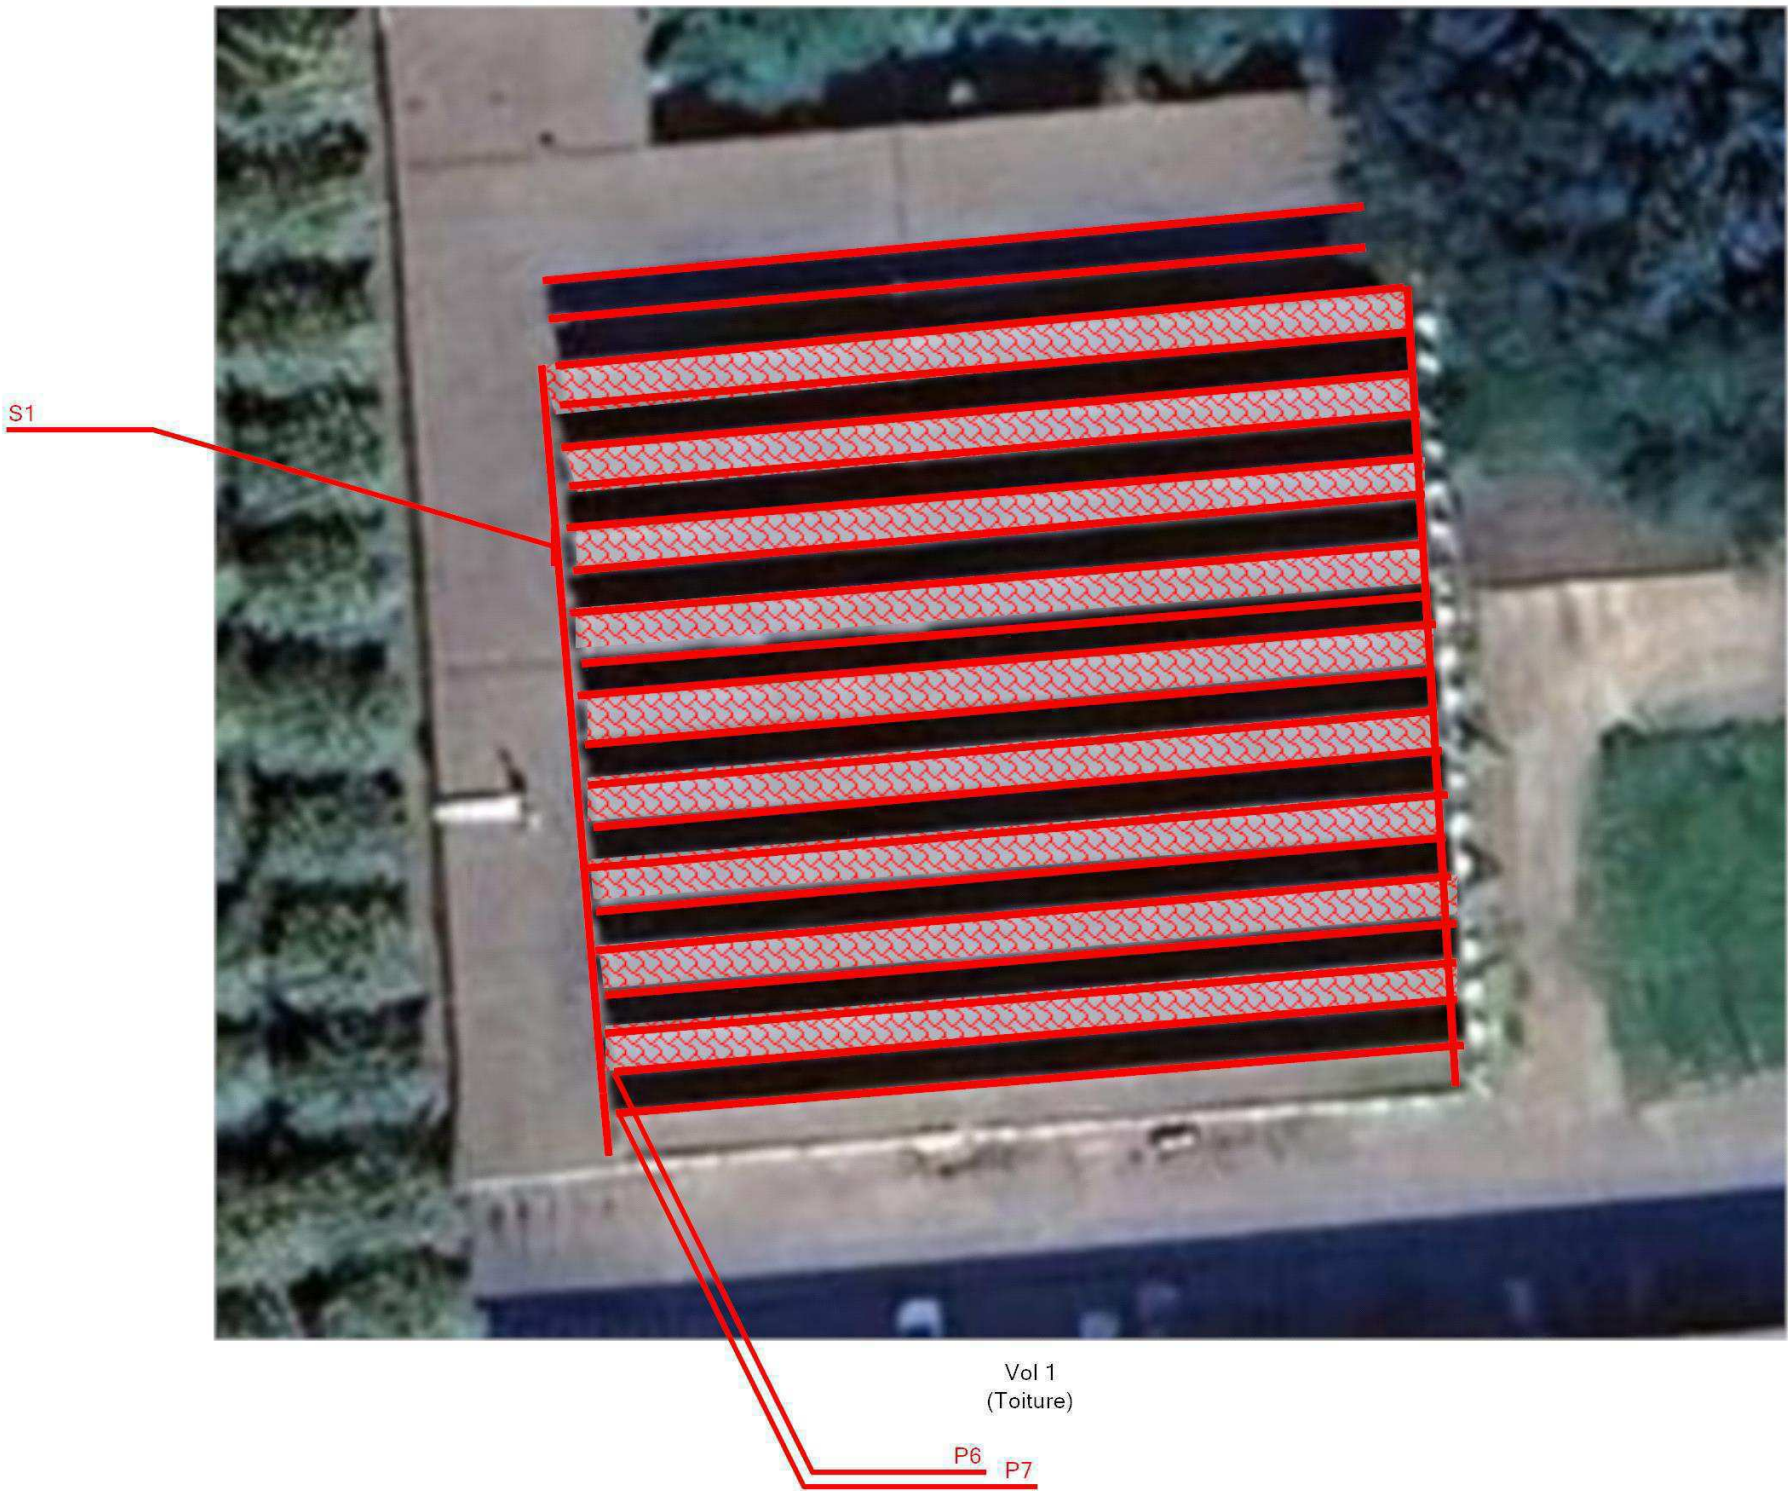
TOITURE - MPCA TOUTES CATÉGORIES CONFONDUES				Référence: 002EW546291
<div><div><div>S1</div><div> </div><div>Vol 1 (Toiture)</div><div>P6 P7</div></div></div>				Légende
				<div><div></div><div>P6 : Plaques en fibres-ciment</div></div>
				<div><div></div><div>P6 : Plaques en fibres-ciment</div></div>
				<div><div></div><div>P7 : Plaques en fibres-ciment</div></div>
				<div><div></div><div>S1: Mitron</div></div>
<div><div><div>ac</div><div>ENVIRONNEMENT</div></div></div>	Adresse du bien	Désignation	Date intervention	Technicien intervenant
	151 RUE DE LA PAPETERIE 38400 SAINT-MARTIN-DHÈRES	Halle Mécanique	27/02/2025	CIAPIN ARNAUD

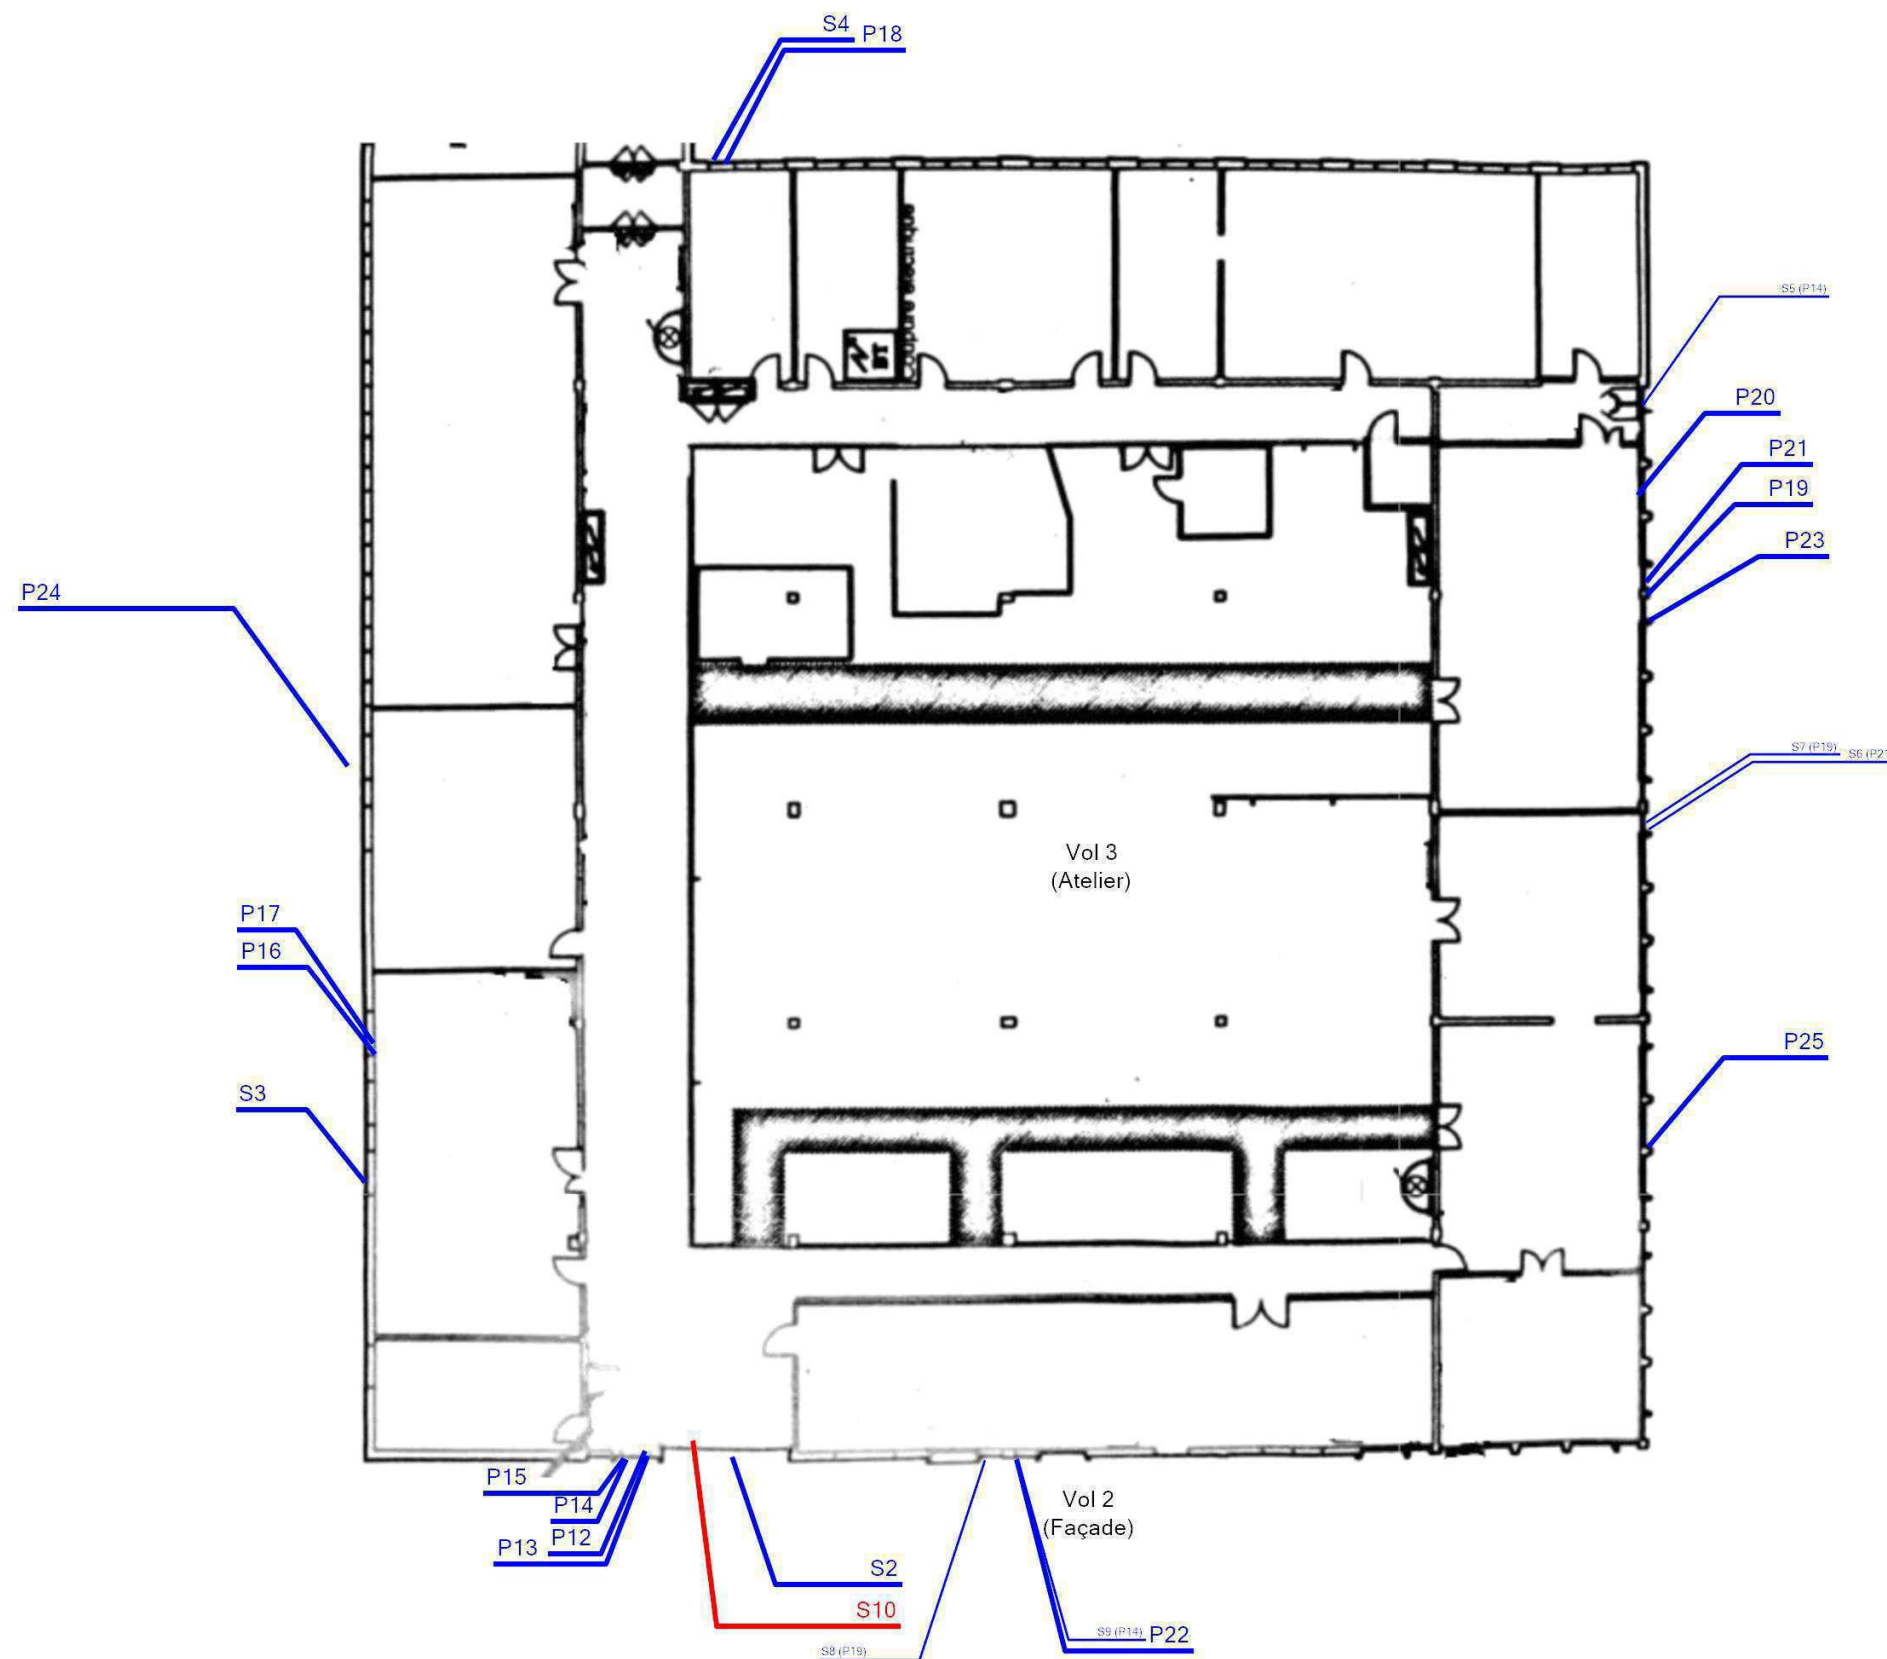
Localisation dun sondage positif

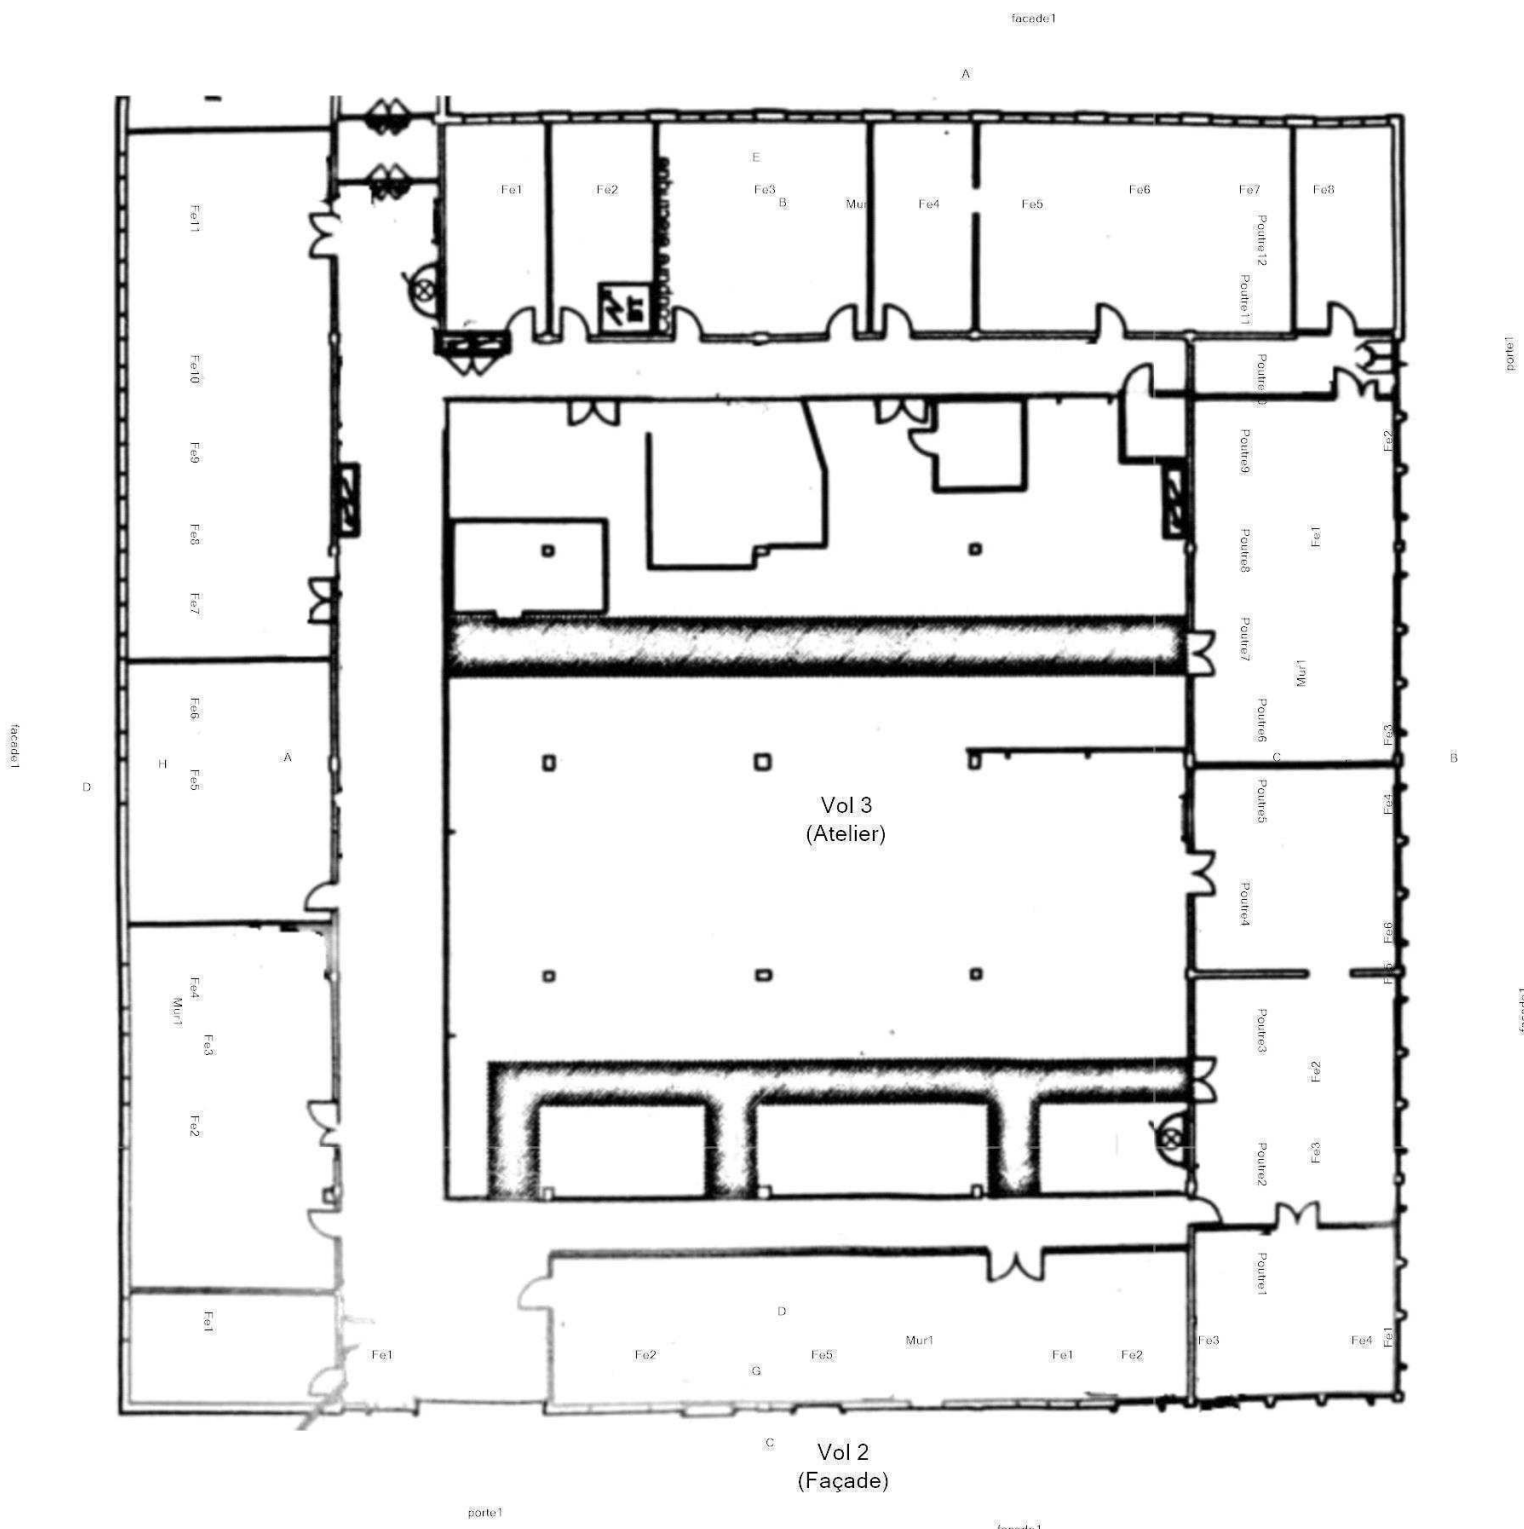
HALLE MÉCANIQUE - PLAN DE REPÉRAGE - ÉLÉMENTS AVEC ET SANS PLOMB				Référence: 002EW546291

Légende				
		Volume et élément contenant du plomb			
AC ENVIRONNEMENT		Adresse du bien 151 RUE DE LA PAPETERIE 38400 SAINT-MARTIN-DHÈRES	Désignation Halle Mécanique	Date intervention 27/02/2025	
				Technicien intervenant CIAPIN ARNAUD
