MAITRISE D'OUVRAGE
PREFECTURE DE MAYOTTE
Avenue de la préfecture
97600 Mamoudzou

Rapport de diagnostic structurel

Établit par	Numéro d'affaire	N°	NDC-01

CASE ROCHER
Département de Mayotte
Commune de Dzaoudzi

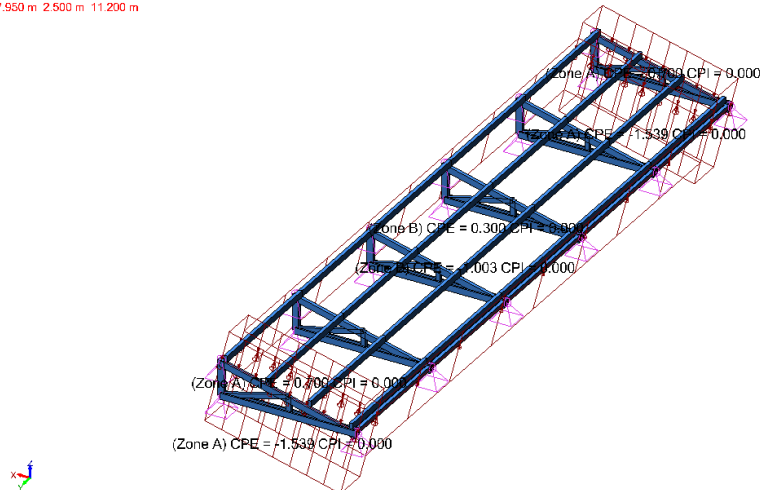
Figure 2 : Modèle de calcul coursive coté intérieur

Lors de la modélisation de cette zone, nous avons constaté que les pannes travaillent en flexion composée. Il n'est pas prévu de crois de contreventement.

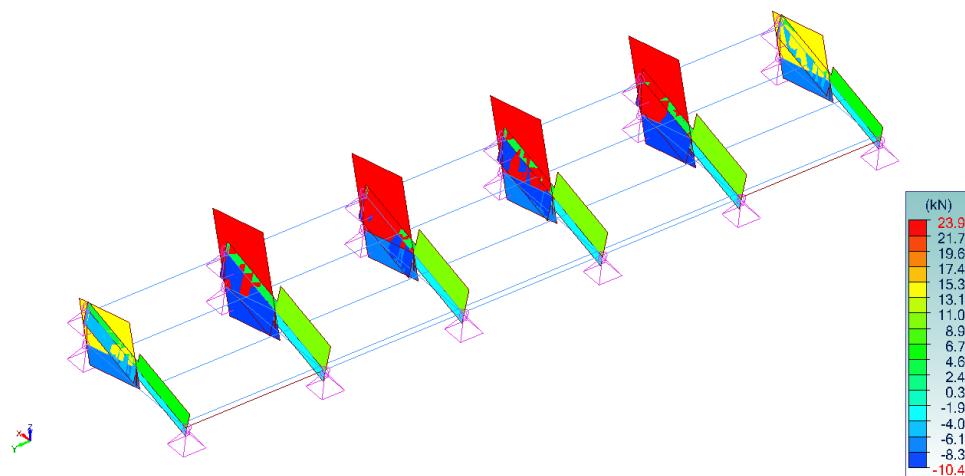
Figure 4 : Effort de traction

Les assemblages de la charpente ont été vérifiés conformément à la NF EN 1993-1-8. Les relevés in situ confirment l'utilisation de boulons M16 pour les liaisons entre les fermes et le mur porteur ainsi que pour les connexions des contreventements triangulés. Sous les sollicitations maximales, ces boulons travaillent à 57 % de leur capacité, comme détaillé ci-dessous.

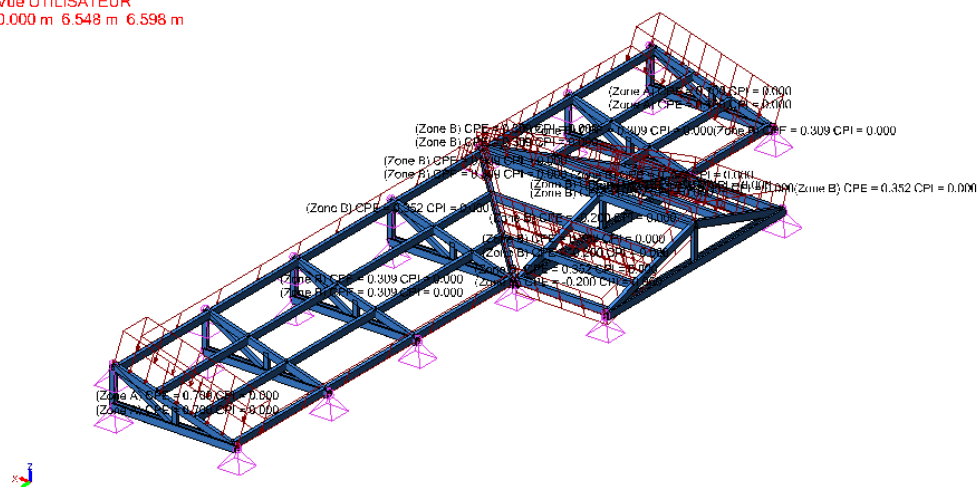
Figure 6 : Modèle de calcul coursive côté mer

Lors de la modélisation de cette zone, nous avons constaté que les pannes travaillent en flexion composé. Il n'est pas prévu de crois de contreventement.

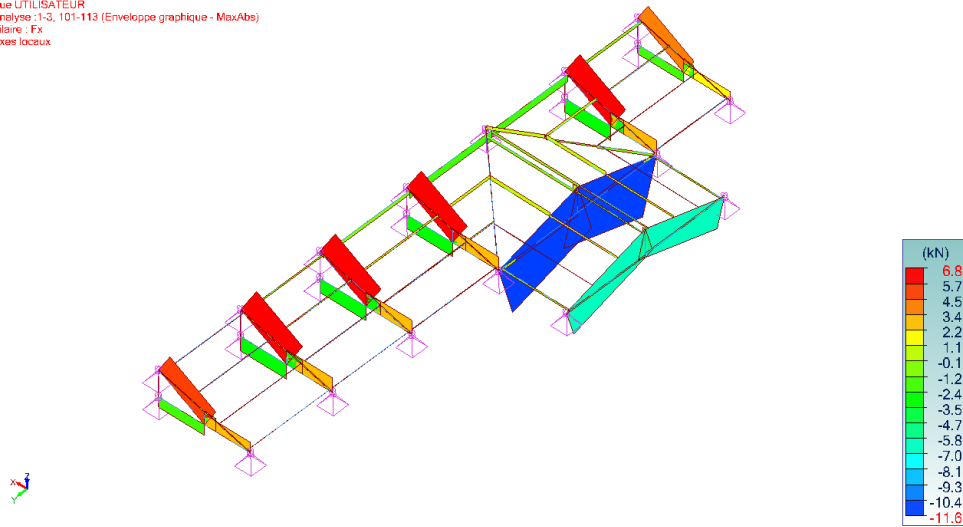
Figure 8 : Effort de traction

sollicitations maximales, ces boulons travaillent à 28 % de leur capacité, comme détaillé ci-dessous.
