RAPPORT DE REPERAGE DE L'AMIANTE

AVANT TRAVAUX DANS UN IMMEUBLE

Bien immobilier concerné	MAISON RN 13 50470 TOLLEVAST	N° de l'affaire : A076-CC-08
Propriétaire	DIRECTION REGIONALE DE L'EQUIPEMENT DE NORMANDIE 10 BD DU GENERAL VANIER B.P 60040 14006 CAEN CEDX	Référence du rapport RA076-08-0708
Demandeur	DIRECTION REGIONALE DE L'EQUIPEMENT DE NORMANDIE 10 BD DU GENERAL VANIER B.P 60040 14006 CAEN CEDX	Date de la visite : 21/07/2008

Immeuble : MAISON – RN 13 – 50470 TOLLEVAST

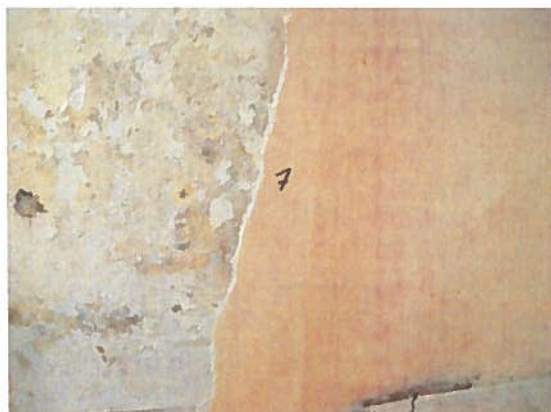
MATERIAU : Papier peint rose + isolant

LOCALISATION : Sur le mur en soubassement
dans le local 1

ECHANTILLON N°: 07

ANALYSE PROTEC N°: P210081018-07

AMIANTE : Absence

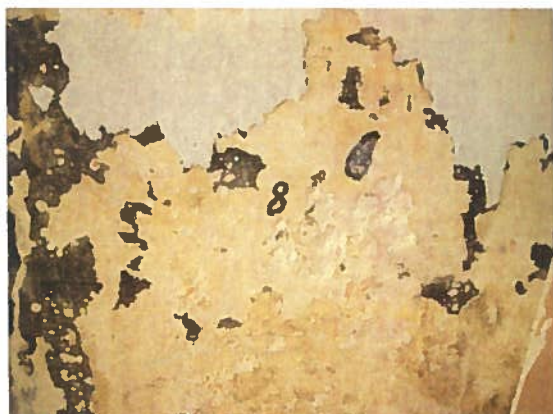
MATERIAU : Plâtre blanc

LOCALISATION : Sur le mur dans le local 1

ECHANTILLON N°: 08

ANALYSE PROTEC N°: P210081018-08

AMIANTE : Absence

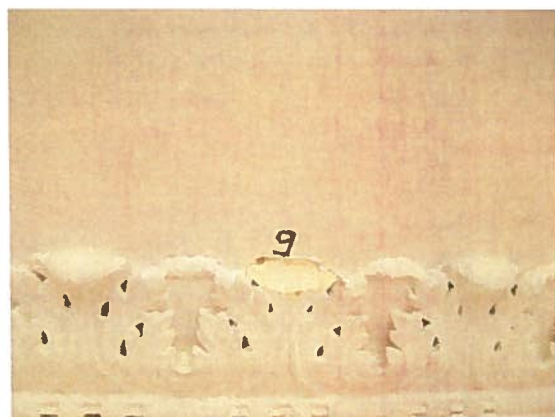
MATERIAU : Plâtre blanc des moulures

LOCALISATION : Au plafond dans le local 1

ECHANTILLON N°: 09

ANALYSE PROTEC N°: P210081018-09

AMIANTE : Absence

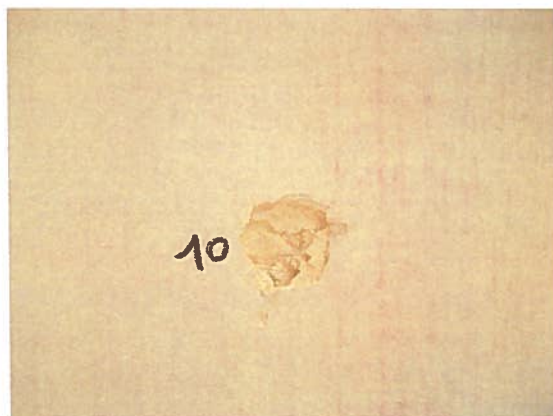
MATERIAU : Plâtre blanc

LOCALISATION : Au plafond dans le local 1

ECHANTILLON N°: 10

ANALYSE PROTEC N°: P210081018-10

AMIANTE : Absence

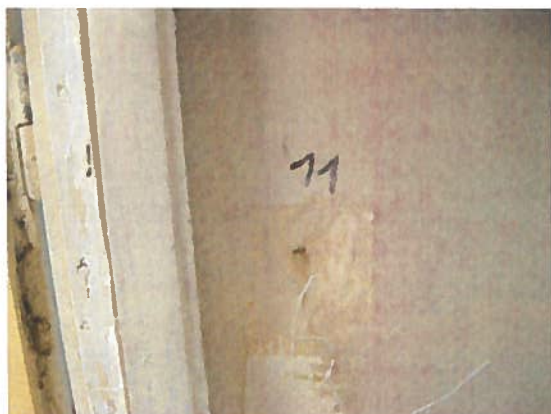
MATERIAU : Toile de fibre tissée + plâtre blanc

LOCALISATION : Dans le placard du local 2

ECHANTILLON N°: 11

ANALYSE PROTEC N°: P210081018-11

AMIANTE : Absence

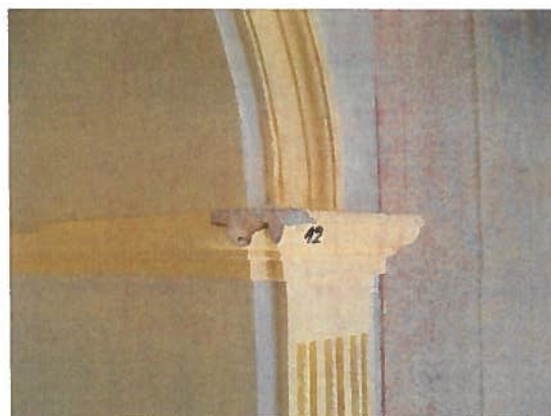
MATERIAU : Plâtre blanc de moulure

LOCALISATION : Sur le mur dans le local 2

ECHANTILLON N°: 12

ANALYSE PROTEC N°: P210081018-12

AMIANTE : Absence

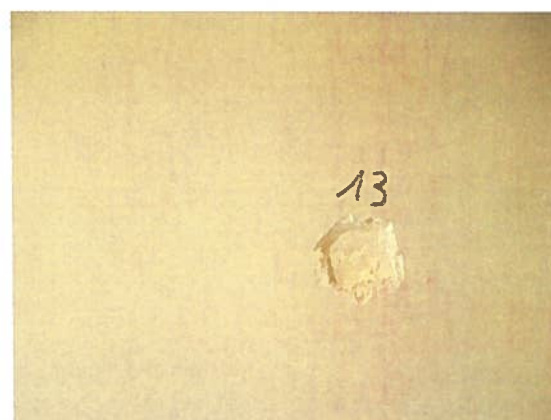
MATERIAU : Plâtre blanc

LOCALISATION : Au plafond dans le local 2

ECHANTILLON N°: 13

ANALYSE PROTEC N°: P210081022-01

AMIANTE : Absence

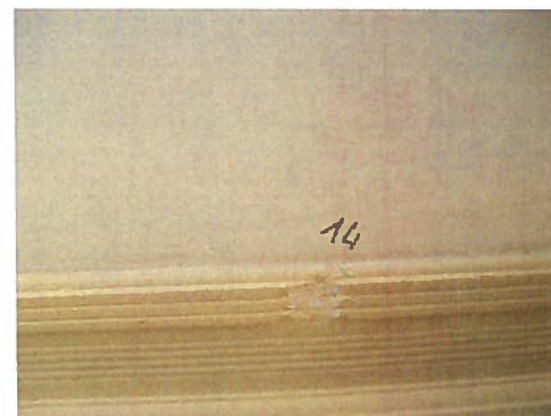
MATERIAU : Plâtre blanc des moulures

LOCALISATION : Au plafond dans le local 2

ECHANTILLON N°: 14

ANALYSE PROTEC N°: P210081022-02

AMIANTE : Absence

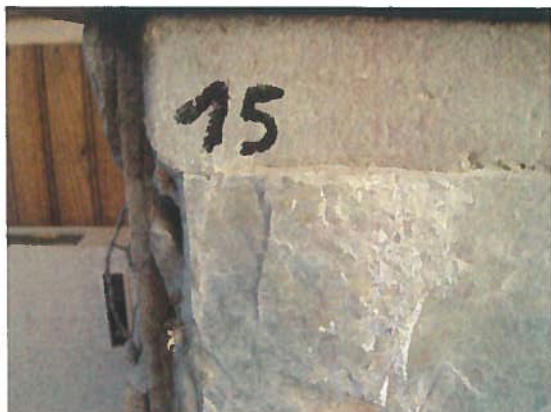
MATERIAU : Ciment gris

LOCALISATION : Sur le potelet dans le local 2

ECHANTILLON N°: 15

ANALYSE PROTEC N°: P210081022-03

AMIANTE : Absence

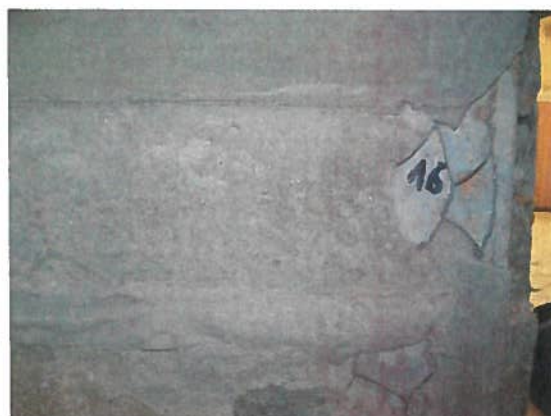
MATERIAU : Colle grise des ardoises

LOCALISATION : Sur le potelet dans le local 2

ECHANTILLON N°: 16

ANALYSE PROTEC N°: P210081022-04

AMIANTE : Absence

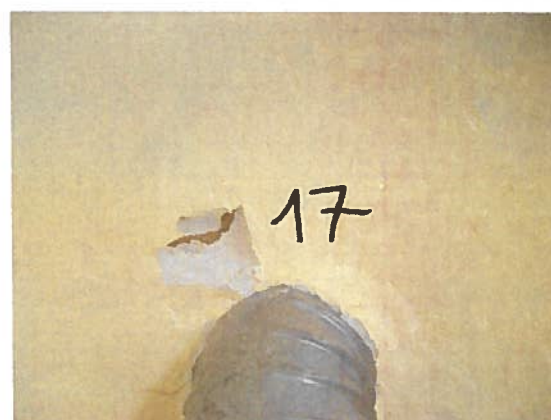
MATERIAU : Plâtre blanc

LOCALISATION : De rebouchage autour du conduit
de fumée dans le local 2

ECHANTILLON N°: 17

ANALYSE PROTEC N°: P210081022-05

AMIANTE : Absence

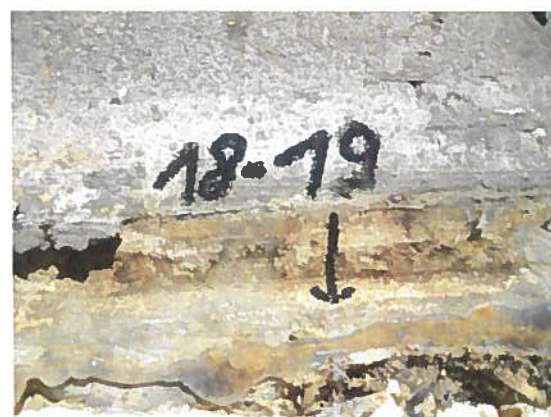
MATERIAUX : Joint ciment gris et joint souple translucide

LOCALISATION : Entre le châssis bois de la fenêtre et de la maçonnerie dans le local 2

ANALYSES PROTEC N°: P210081022-06
P210081022-07

AMIANTE : Absence

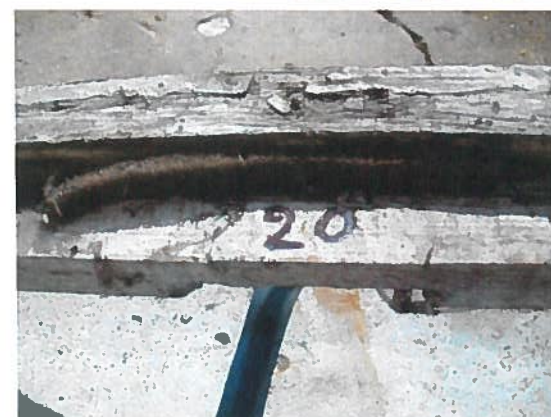
MATERIAU : Joint mousse

LOCALISATION : Entre l'ouvrant et bâti de fenêtre dans le local 2

ANALYSE PROTEC N°: P210081022-08

AMIANTE : Absence

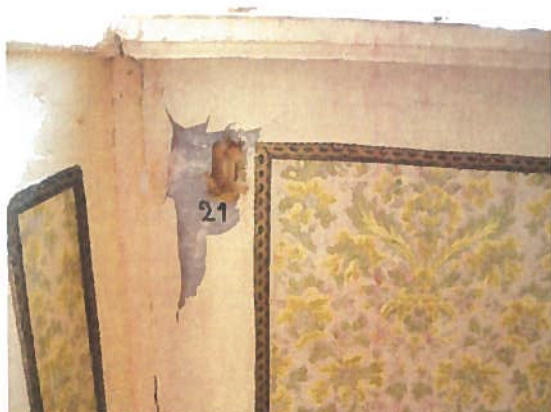
MATERIAU : Panneau isorel

LOCALISATION : En soubassement des fenêtres
dans le local 3

ANALYSE PROTEC N°: P210081022-09

AMIANTE : Absence

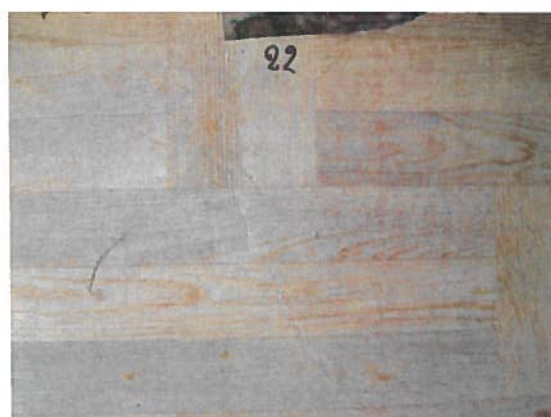
MATERIAU : PVC en lès imitation parquet

LOCALISATION : Au sol dans le local 3

ANALYSE PROTEC N°: P210081022-10

AMIANTE : Absence

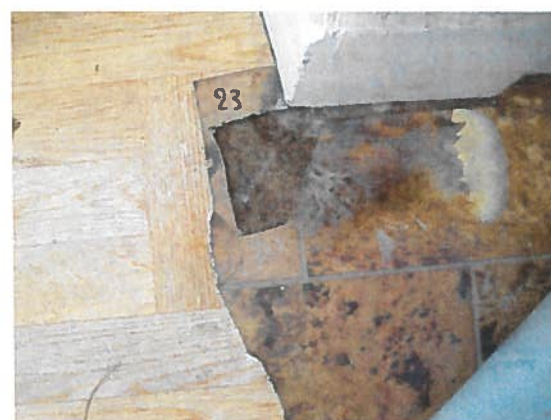
MATERIAU : PVC en lès imitation carrelage

LOCALISATION : Sous le PVC en lès dans le local
3

ANALYSE PROTEC N°: P210081022-11

AMIANTE : Absence

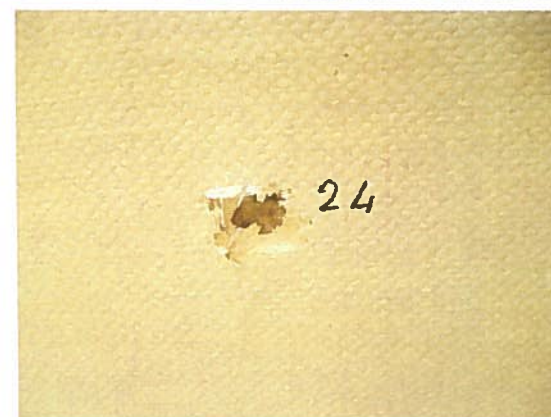
MATERIAU : Toile de fibre tissée + plâtre blanc

LOCALISATION : Au plafond du local 3

ANALYSE PROTEC N°: P210081022-12

AMIANTE : Absence

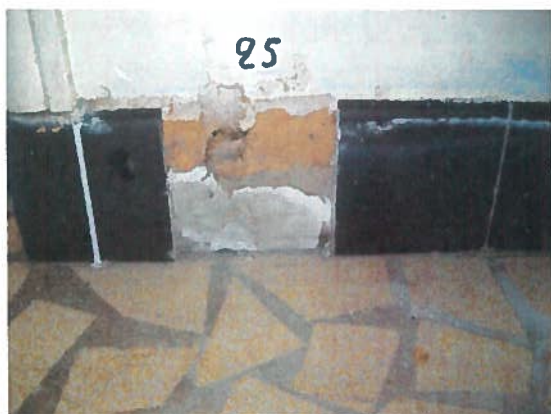
MATERIAU : Colle blanche des plinthes

LOCALISATION : Sur le mur dans le local 4

ANALYSE PROTEC N°: P210081014-01

AMIANTE : Absence

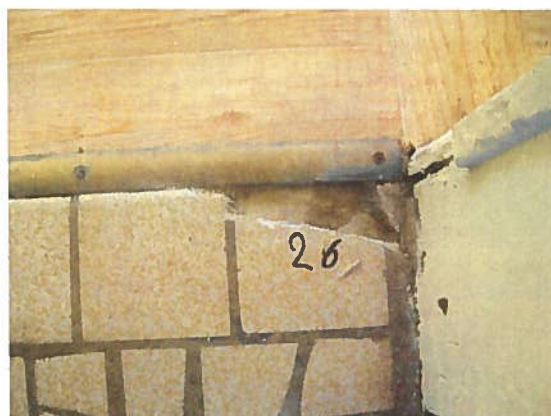
MATERIAU : Colle grise des carrelages

LOCALISATION : Au sol dans le local 4

ANALYSE PROTEC N°: P210081014-02

AMIANTE : Absence

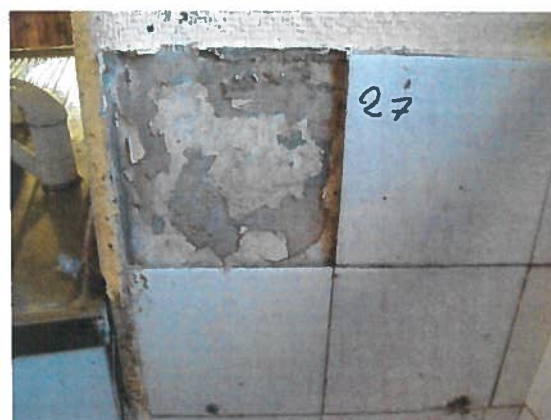
MATERIAU : Colle blanche des faïences

LOCALISATION : Sur le mur dans le local 4

ANALYSE PROTEC N°: P210081014-03

AMIANTE : Absence

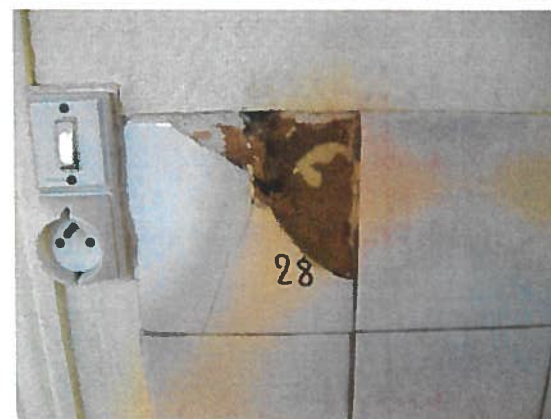
MATERIAU : Colle blanche des faïences + isorel

LOCALISATION : Sur le mur dans le local 4

ANALYSE PROTEC N°: P210081014-04

AMIANTE : Absence

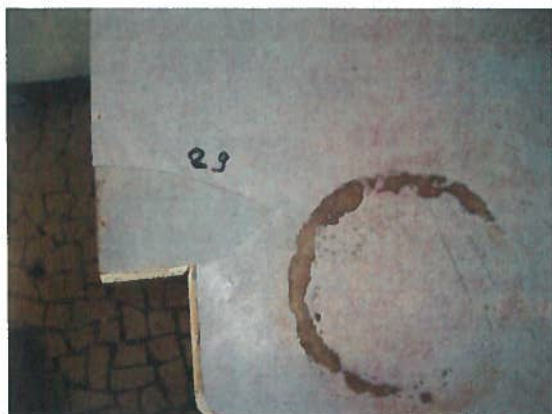
MATERIAU : PVC souple blanc

LOCALISATION : Sur le meuble dans le local 4

ANALYSE PROTEC N°: P210081014-05

AMIANTE : Absence

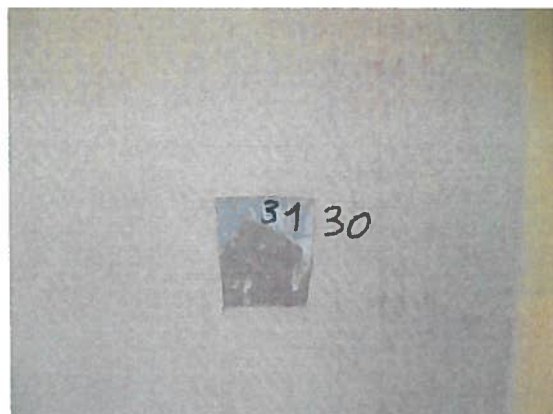
MATERIAU : Toile de fibre tissée et enduit blanc +
peinture jaune

LOCALISATION : Sur le mur dans le local 4

ANALYSE PROTEC N°: P210081014-06
P210081014-07

AMIANTE : Absence

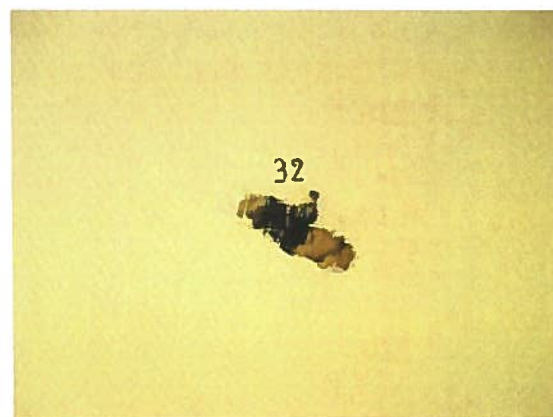
MATERIAU : Toile de fibre tissée + isorel

LOCALISATION : Au plafond dans le local 4

ANALYSE PROTEC N°: P210081014-08

AMIANTE : Absence

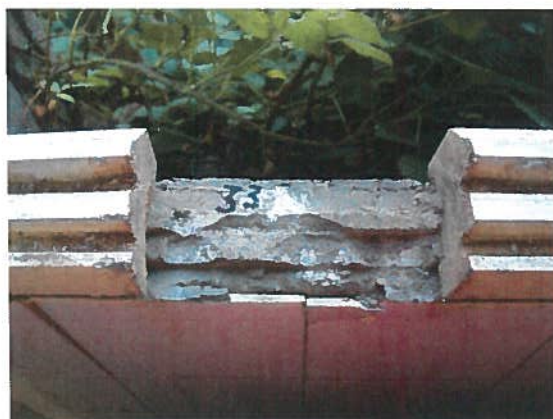
MATERIAU : Joint dur gris

LOCALISATION : Entre le bâti de fenêtre bois et la
maçonnerie du local 4

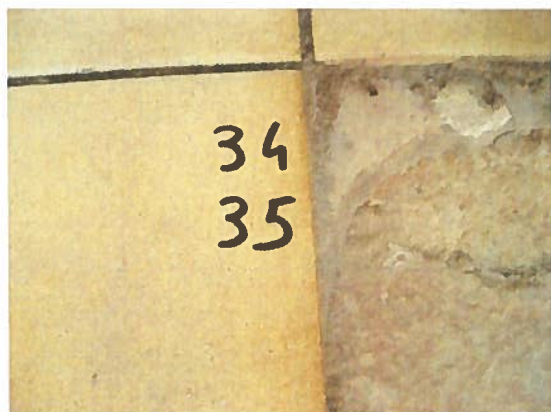
MATERIAUX : Colle blanche des carrelages et
ragréage gris

LOCALISATION : Au sol dans le local 5

ANALYSES PROTEC N°: P210081014-10
P210081014-11

AMIANTE : Absence

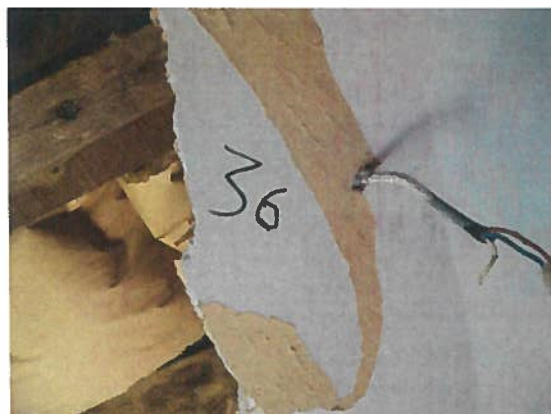
MATERIAU : Plaque de plâtre

LOCALISATION : Au plafond dans le local 5

ANALYSE PROTEC N°: P210081014-12

AMIANTE : Absence

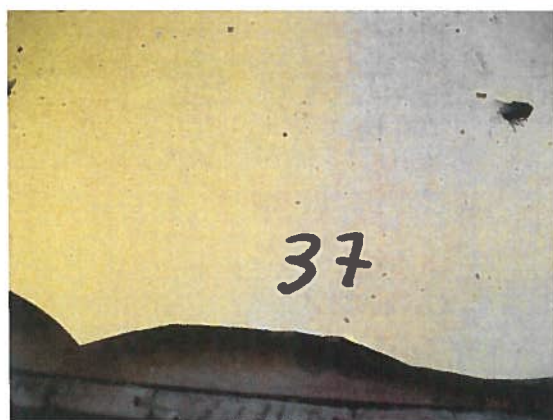
MATERIAU : PVC souple jaune

LOCALISATION : Appui de fenêtre dans le local 5

ANALYSE PROTEC N°: P210081014-13

AMIANTE : Absence

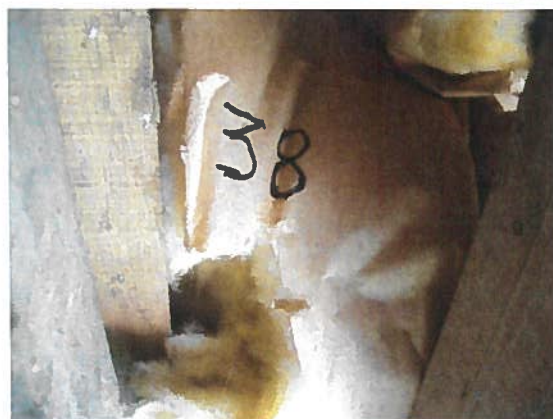
MATERIAU : Fibre jaune + papier marron

LOCALISATION : Au plafond au-dessus des
plaques de plâtre dans le local 5

ANALYSE PROTEC N°: P211081028-01

AMIANTE : Absence

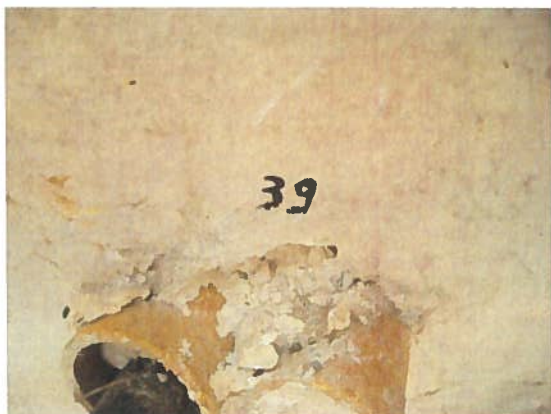
MATERIAU : Plâtre blanc

LOCALISATION : Sur le mur dans le local 5

ANALYSE PROTEC N°: P211081028-02

AMIANTE : Absence

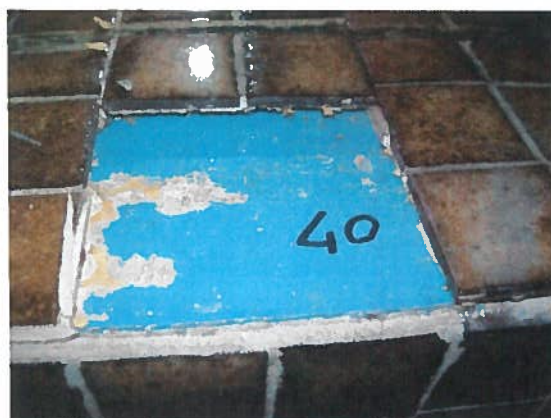
MATERIAU : Colle grise des faïences

LOCALISATION : Sur le mur dans la salle de bains

ANALYSE PROTEC N°: P211081028-03

AMIANTE : Absence

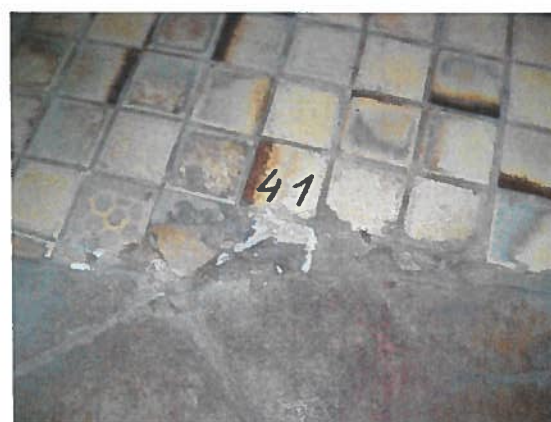
MATERIAU : Colle grise des carrelages

LOCALISATION : Au sol dans la salle de bains

ANALYSE PROTEC N°: P211081028-04

AMIANTE : Absence

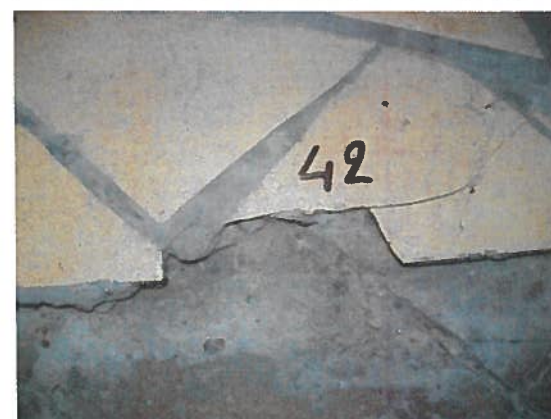
MATERIAU : Colle grise des carrelages

LOCALISATION : Au sol dans les WC

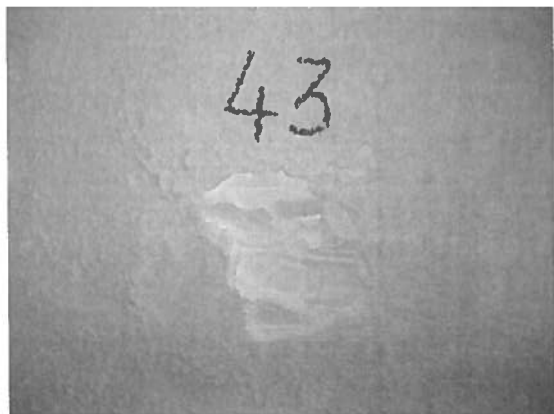
MATERIAU : Enduit blanc

LOCALISATION : Sur la cloison extérieur de la
salle de bains et des WC

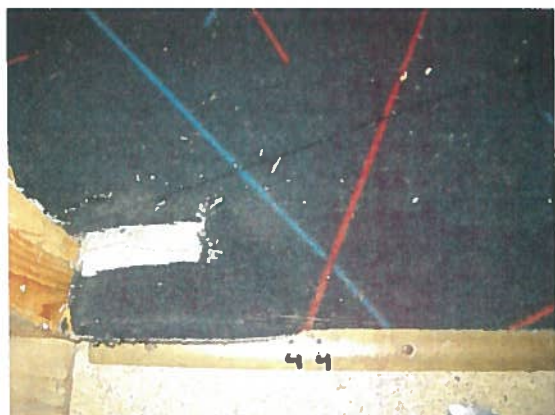
MATERIAU : Moquette bleue marine à motifs

LOCALISATION : Au sol dans la chambre 1

ANALYSE PROTEC N°: P211081028-07

AMIANTE : Absence

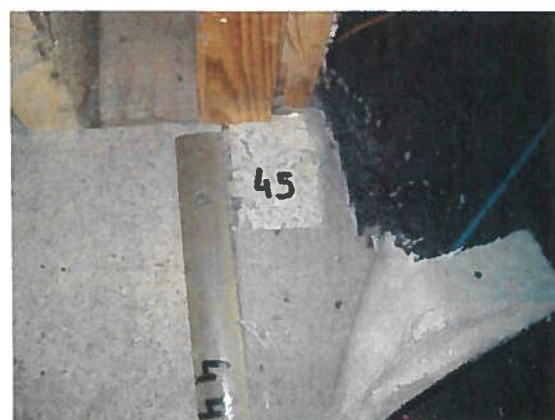
MATERIAU : Moquette beige

LOCALISATION : Sous la moquette bleue marine
dans la chambre 1

ANALYSE PROTEC N°: P211081028-08

AMIANTE : Absence

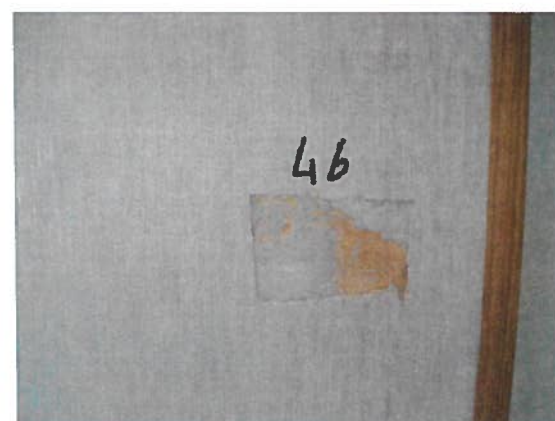
MATERIAU : Papier peint rose + sous-couche

LOCALISATION : Sur le mur dans la chambre 1

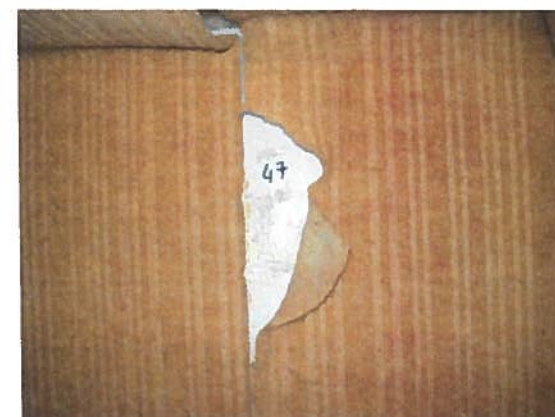
MATERIAU : Moquette beige + sous-couche + colle

LOCALISATION : Dans le placard de la chambre 1

ECHANTILLON N°: 47

AMIANTE : Absence

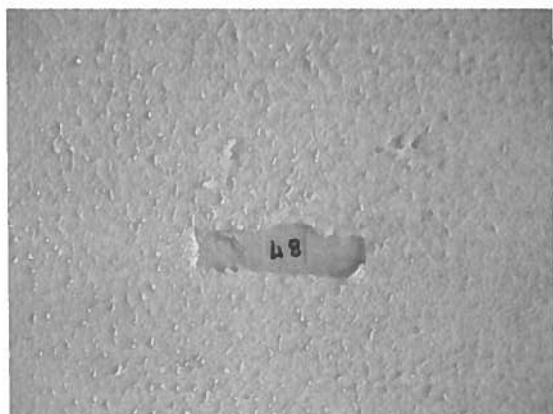
MATERIAU : Peinture crépi blanc + sous-couche + colle grise

LOCALISATION : Au plafond dans la chambre 1

ECHANTILLON N°: 48

AMIANTE : Absence

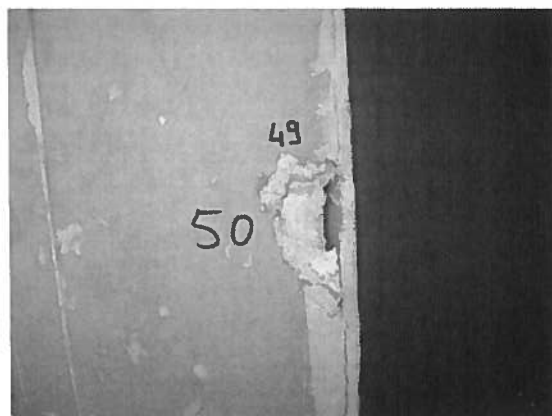
MATERIAUX : Plaque de plâtre et colle beige des plaques de plâtre

LOCALISATION : Sur le mur dans la chambre 2

ECHANTILLONS N°: 49 et 50

AMIANTE : Absence

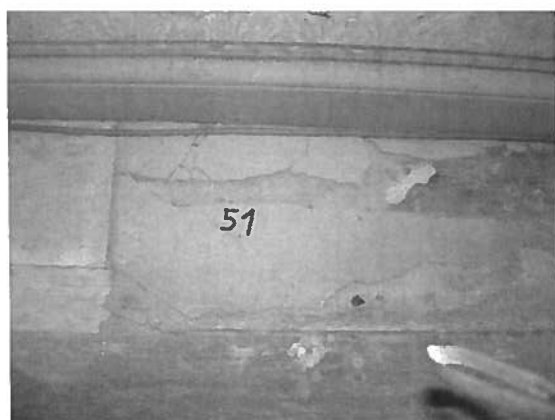
MATERIAU : Ragrée gris

LOCALISATION : Au sol dans le dégagement 1

ECHANTILLON N°: 51

AMIANTE : Absence

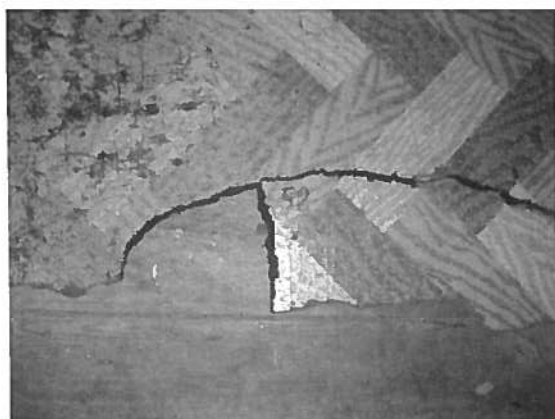
MATERIAU : PVC en lès gris vert

LOCALISATION : Au sol dans le dégagement 1

ECHANTILLON N°: 52

AMIANTE : Absence

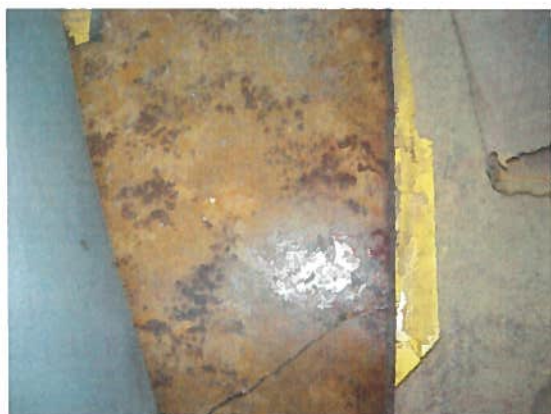
MATERIAU : PVC en lès marron moucheté
LOCALISATION : Au sol dans la chambre 3
ECHANTILLON N°: 53
ANALYSE PROTEC N°: P211081024-04
AMIANTE : Absence

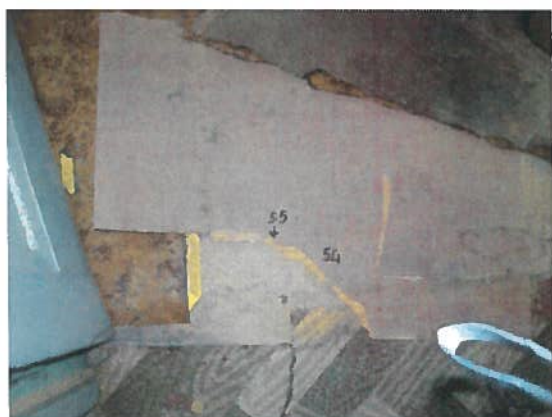
MATERIAU : Carton brun et enduit gris
LOCALISATIONS : Au sol sous le PVC en lès dans la chambre 3
ECHANTILLONS N°: 54 et 55
ANALYSES PROTEC N°: P211081024-05
P211081024-06
AMIANTE : Absence

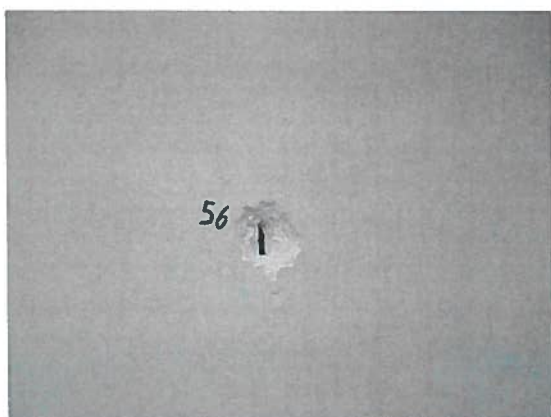
MATERIAU : Plâtre blanc
LOCALISATION : Au plafond dans la chambre 3
ECHANTILLON N°: 56
ANALYSE PROTEC N°: P211081024-07
AMIANTE : Absence

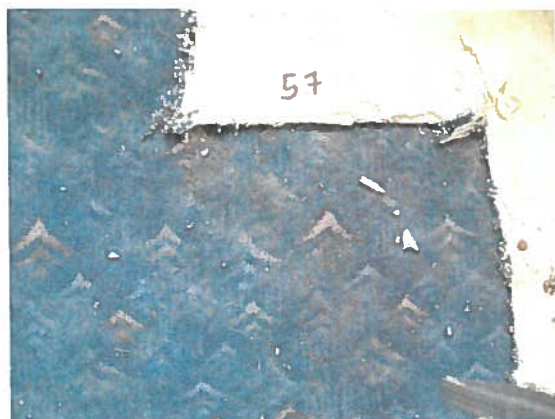
MATERIAU : Moquette bleue à motifs multicolore
LOCALISATION : Au sol dans la chambre 4
ECHANTILLON N°: 57
ANALYSE PROTEC N°: P211081024-08
AMIANTE : Absence

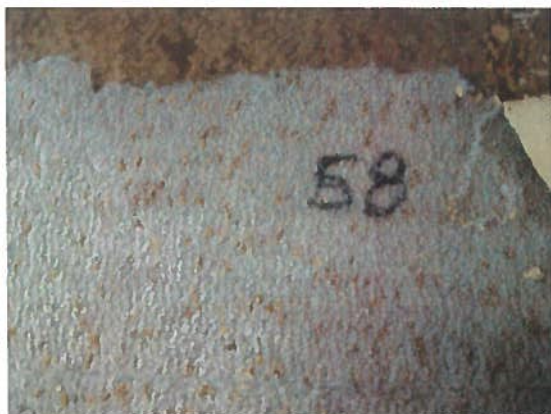
MATERIAU : Moquette blanche à point marron

LOCALISATION : Au dans le dégagement 2

ECHANTILLON N°: 58

AMIANTE : Absence

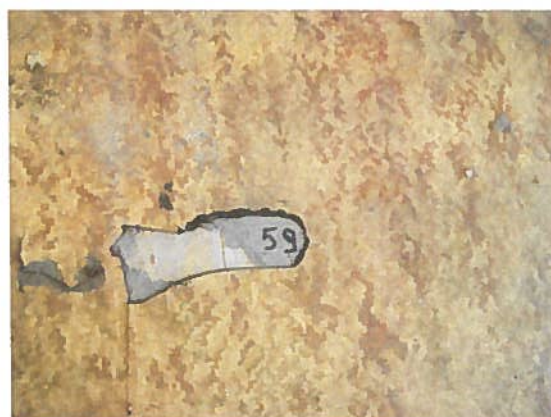
MATERIAU : PVC en lès beige moucheté + sous couche

LOCALISATION : Au sol dans la chambre 5 et sous la moquette

ECHANTILLON N°: 59

AMIANTE : Absence

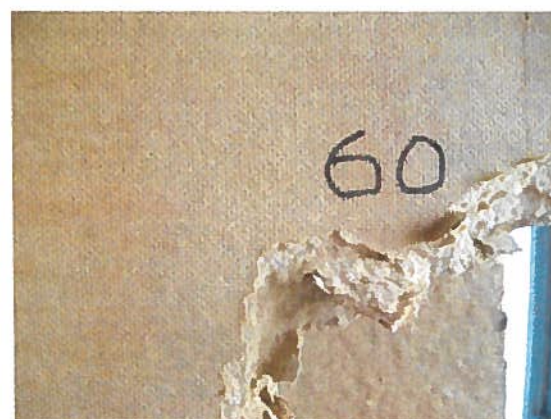
MATERIAU : Isorel des cloisons

LOCALISATION : Des cloisons du dégagement 2

ECHANTILLON N°: 60

AMIANTE : Absence

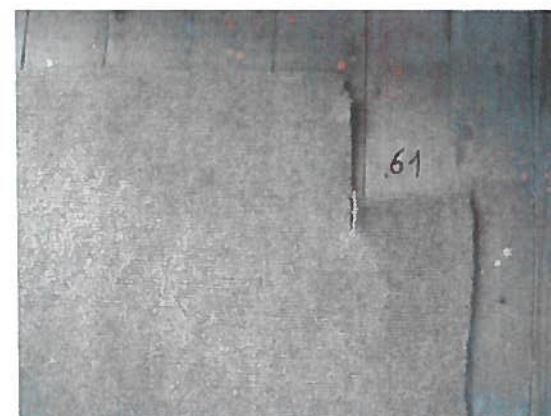
MATERIAU : Moquette grise

LOCALISATION : Au sol dans le rangement

ECHANTILLON N°: 61

AMIANTE : Absence

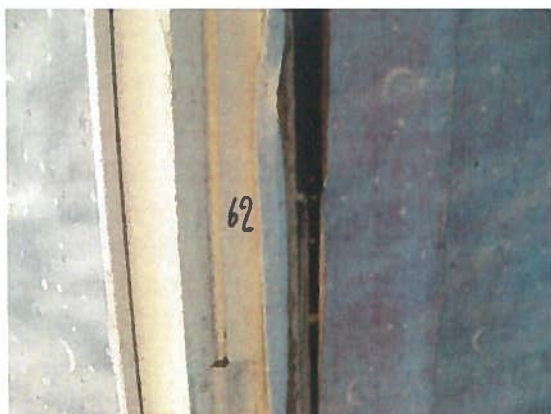
MATERIAU : Bande fibreuse dans toile PVC

LOCALISATION : Sur la porte et la fenêtre dans la chambre 6

ECHANTILLON N°: 62

AMIANTE : Absence

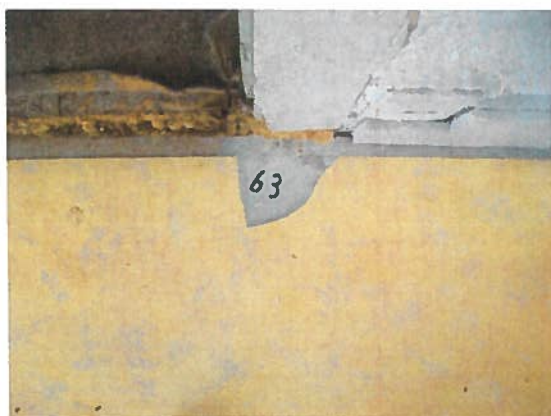
MATERIAU : PVC en lès jaune

LOCALISATION : Au sol dans la chambre 6

ECHANTILLON N°: 63

AMIANTE : Absence

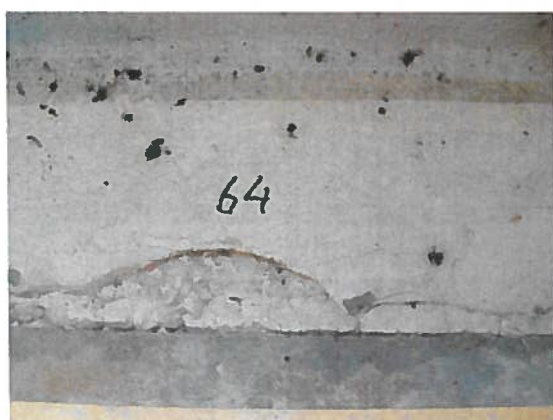
MATERIAU : Plâtre blanc

LOCALISATION : De rebouchage dans la chambre 6

ECHANTILLON N°: 64

AMIANTE : Absence

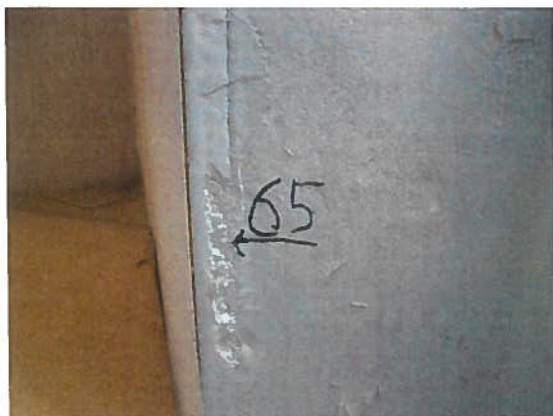
MATERIAU : Plâtre blanc

LOCALISATION : Sur le mur dans la chambre 6

ECHANTILLON N°: 65

AMIANTE : Absence

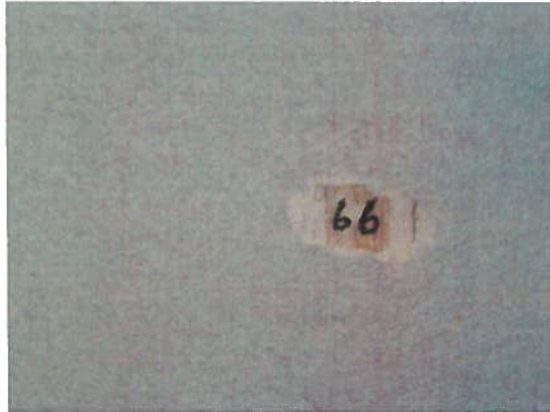
MATERIAU : Plâtre blanc + peinture blanche
LOCALISATION : Au plafond dans la chambre 6
ECHANTILLON N°: 66
ANALYSE PROTEC N°: P211081030-05
AMIANTE : Absence

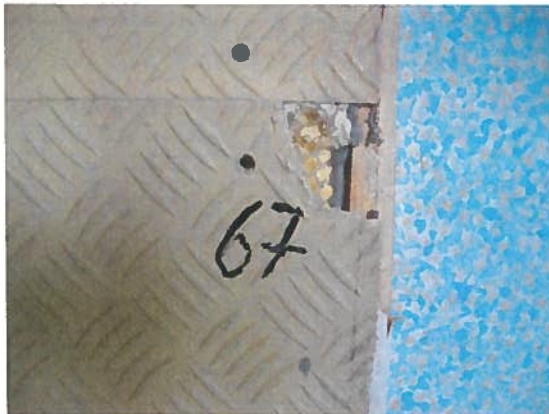
MATERIAU : Plaque beige
LOCALISATION : Dans la cabine de douche
ECHANTILLON N°: 67
ANALYSE PROTEC N°: P211081030-06
AMIANTE : Absence

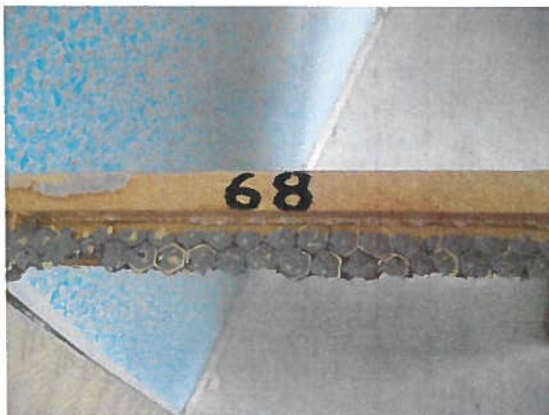
MATERIAU : Joint souple gris
LOCALISATION : Dans la cabine de douche
ECHANTILLON N°: 68
ANALYSE PROTEC N°: P211081030-07
AMIANTE : Absence

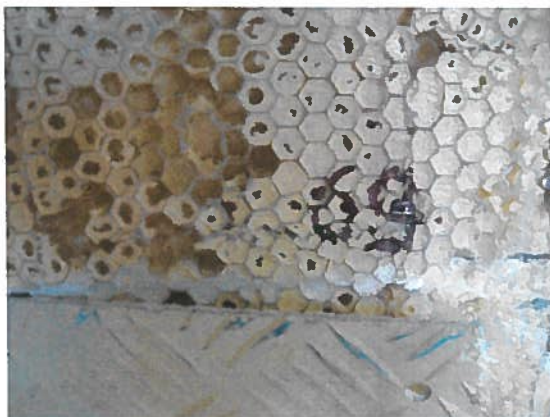
MATERIAU : Joint souple blanc
LOCALISATION : Dans la cabine de douche
ECHANTILLON N°: 69
ANALYSE PROTEC N°: P211081030-08
AMIANTE : Absence

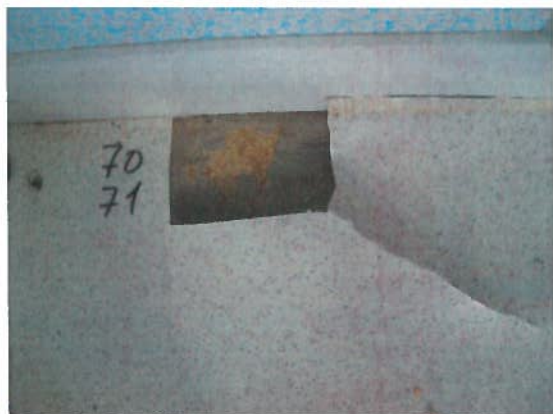
MATERIAUX : PVC en lès blanc moucheté et ragréage gris

LOCALISATION : Dans la salle de bains

ECHANTILLONS N°: 70 et 71

AMIANTE : Absence

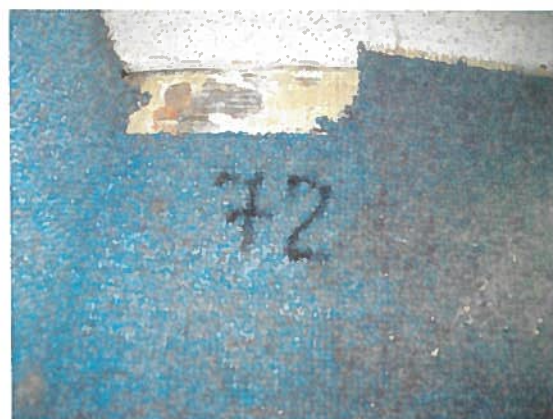
MATERIAU : Moquette bleue + colle + ragréage gris

LOCALISATION : Au sol dans la cage d'escalier

ECHANTILLON N°: 72

AMIANTE : Absence
