## Rapport de mission de repérage des matériaux et produits contenant de l'amiante avant réalisation de travaux dans un immeuble bâti

Numéro d'offre : **2869150.2\_Am\_Clinique  
9\_Amiante**  
Numéro de contrat : **C25171589**  
Numéro de rapport (n° de tâche) : **T251349568**  
Date : **24/09/2025**

Lieu d'intervention :  
**Bâtiment Clinique 9**

Référence :  
 Nature des travaux envisagés : RESTRUCTURATION COMPLETE DU BATIMENT PRINCIPAL, DEMOLITION CASQUETTE.

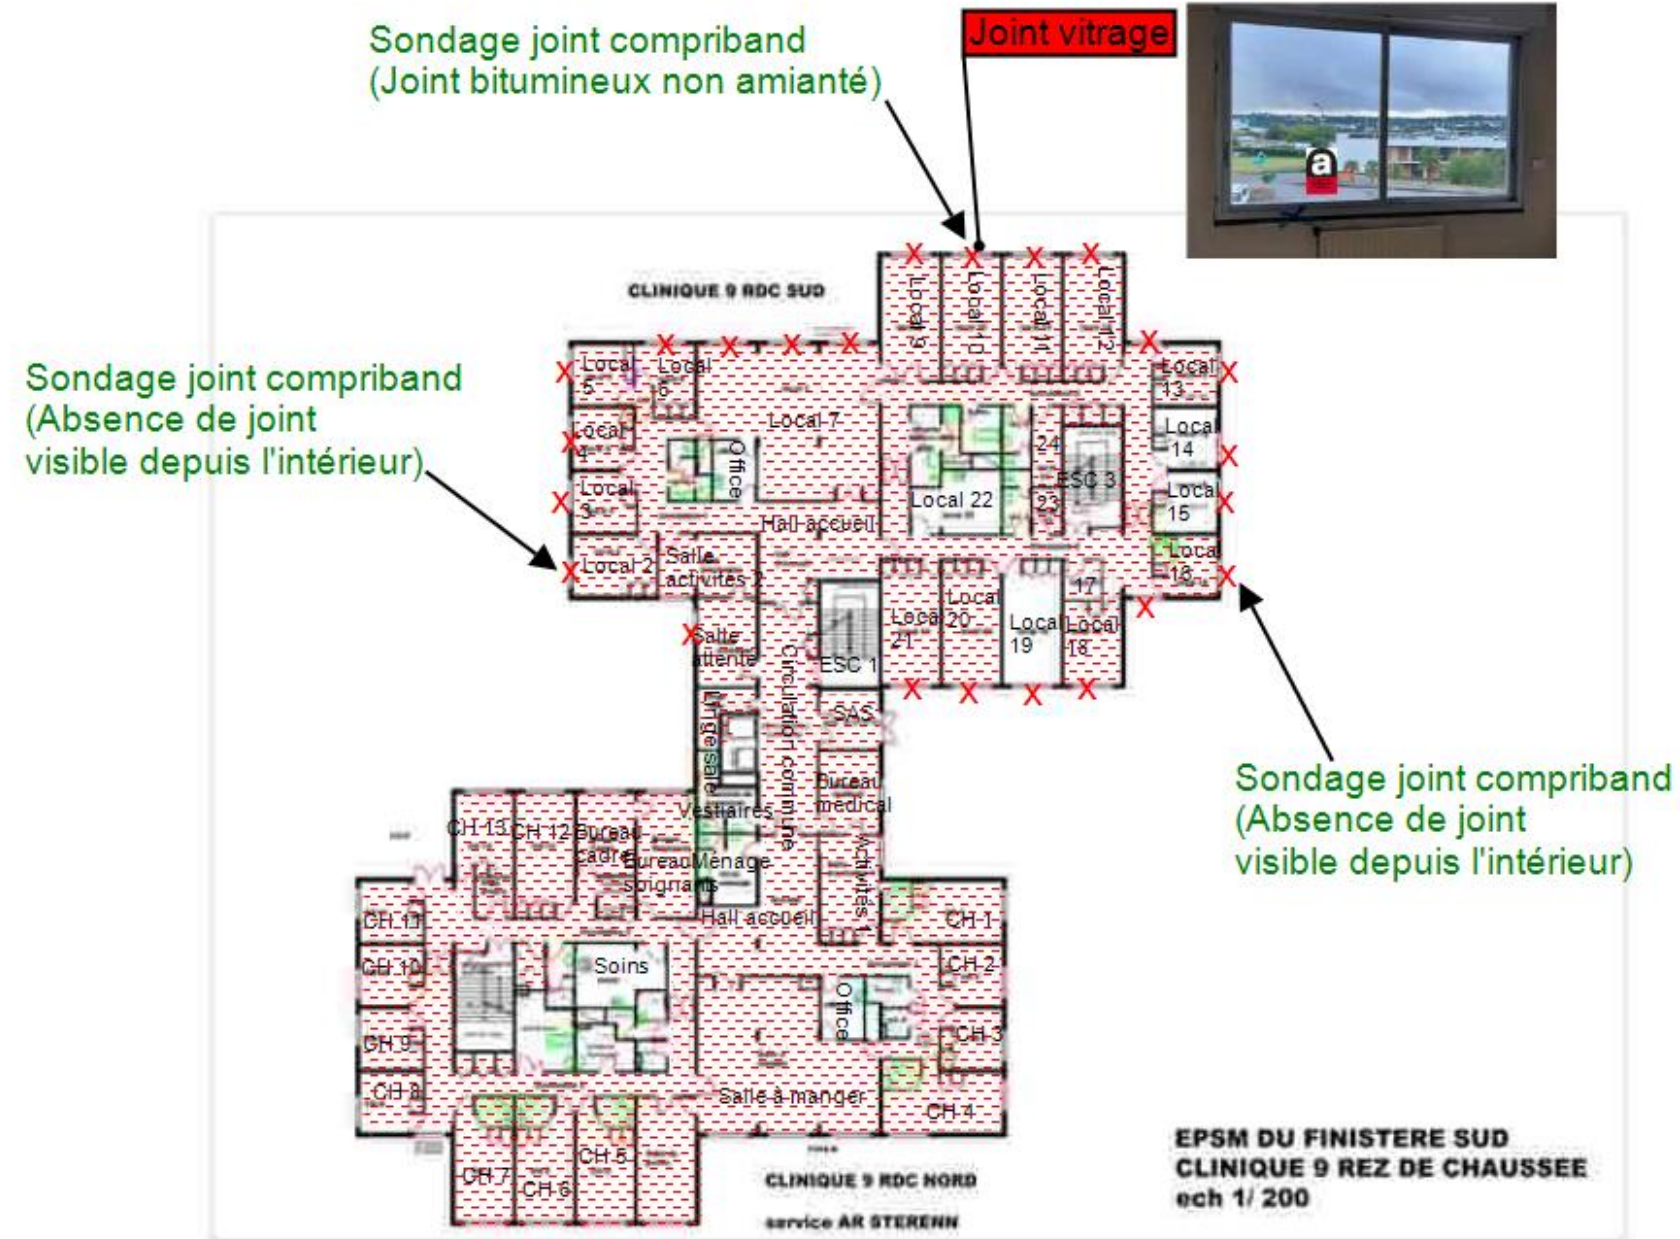
x Menuiseries Aluminium avec joint vitrage amianté

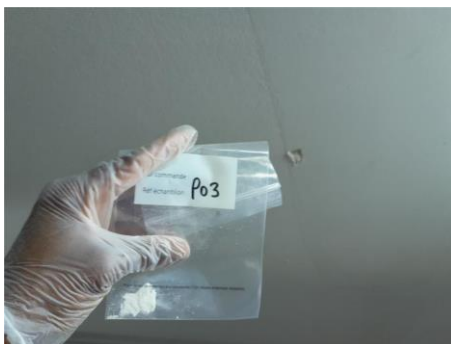
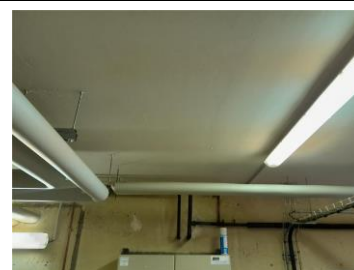
## PRELEVEMENT : P003

Nom du client	Numéro de dossier	Partie d'ouvrage
ETS PUBLIC SANTE MENTALE FINISTERE SUD	T251349568	Sous sol - Chaufferie
Matériau	Date de prélèvement	Nom de l'opérateur
Joint bandes	29/07/2025	OULD Moustapha

Joint bandes

Référence Couche	Description visuelle
Fr1	Peinture non séparable + enduit plâtreux blanc en faible quantité non séparable + papier non séparable

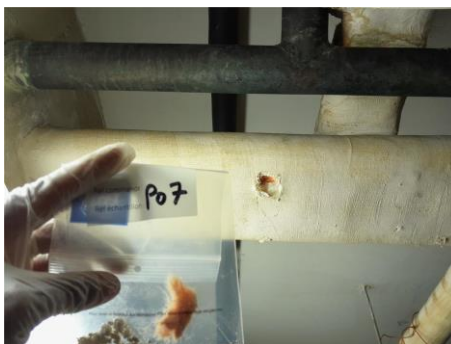
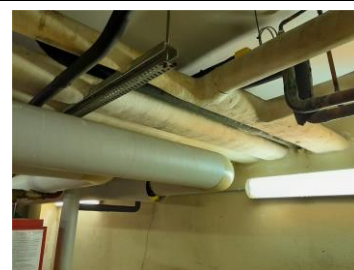
**PRELEVEMENT : P007**
**Emplacement**

Nom du client	Numéro de dossier	Partie d'ouvrage
ETS PUBLIC SANTE MENTALE FINISTERE SUD	T251349568	Sous sol - Chaufferie
Matériau	Date de prélèvement	Nom de l'opérateur
Calorifuge	29/07/2025	OULD Moustapha

Conduits - Plafond

**Résultat amiante**
**Absence d'amiante**
**DESCRIPTION DU PRELEVEMENT :**
**Objet :**  
 Calorifuge

Référence Couche	Description visuelle
Fr1	Toile fibreuse blanche non séparable + matériau plâtreux blanc en vrac non séparable + matériau fibreux orange non séparable

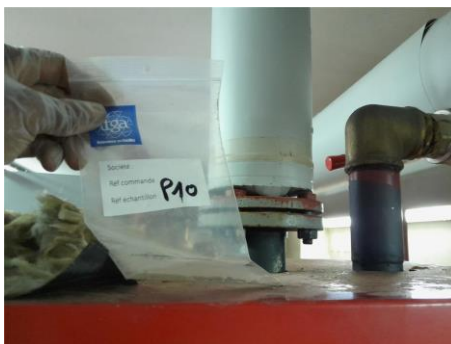
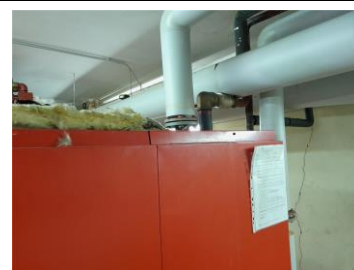
## PRELEVEMENT : P010

Nom du client	Numéro de dossier	Partie d'ouvrage
ETS PUBLIC SANTE MENTALE FINISTERE SUD	T251349568	Sous sol - Chaufferie
Matériau	Date de prélèvement	Nom de l'opérateur
Joint de bride	29/07/2025	OULD Moustapha

Joint de bride

Référence Couche	Description visuelle
Fr1	Matériau fibreux beige avec poussières

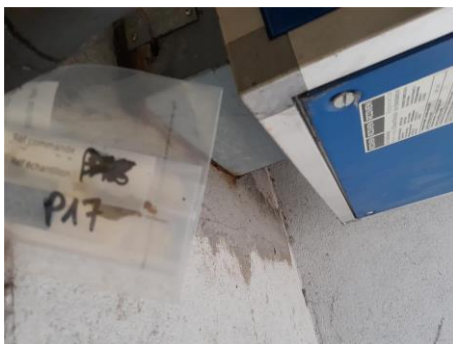
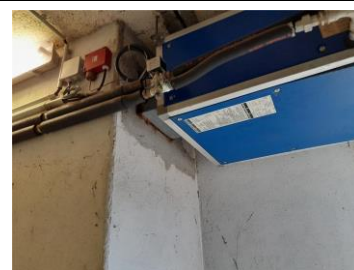
**PRELEVEMENT : P017**
**Emplacement**

Nom du client	Numéro de dossier	Partie d'ouvrage
ETS PUBLIC SANTE MENTALE FINISTERE SUD	T251349568	Sous sol - Accès vide sanitaire
Matériau	Date de prélèvement	Nom de l'opérateur
Joint marron	29/07/2025	OULD Moustapha

Equipement air conditionné - Plafond

**Résultat amiante**
**Absence d'amiante**
**DESCRIPTION DU PRELEVEMENT :**
**Objet :**

Joint marron

Référence Couche	Description visuelle
Fr1	Matériau fibreux beige avec poussières

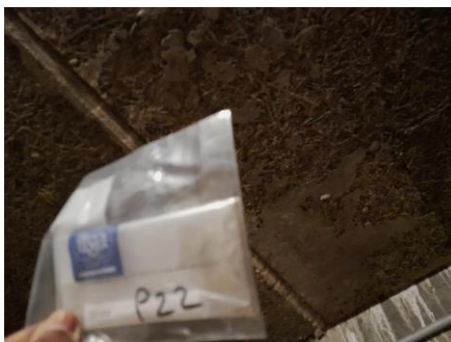
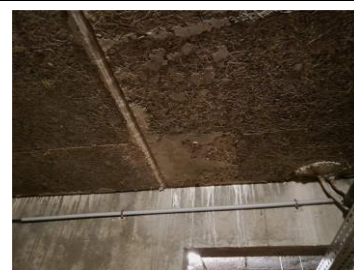
## PRELEVEMENT : P022

Nom du client	Numéro de dossier	Partie d'ouvrage
ETS PUBLIC SANTE MENTALE FINISTERE SUD	T251349568	Sous sol - vide sanitaire
Matériau	Date de prélèvement	Nom de l'opérateur
Enduit gris sur Fibralth	29/07/2025	OULD Moustapha

Enduit gris sur Fibralth

Référence Couche	Description visuelle
Fr1	Enduit compact gris avec poussières non séparable + bois en lamelles avec liant

Référence Couche	PV analyse Amiante	Conclusion amiante
Fr1		Fibres d'amiante non détectées

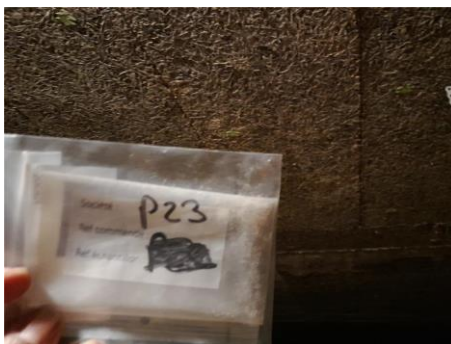
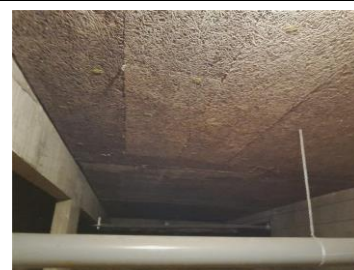
**PRELEVEMENT : P023**
**Emplacement**

Nom du client	Numéro de dossier	Partie d'ouvrage
ETS PUBLIC SANTE MENTALE FINISTERE SUD	T251349568	Sous sol - vide sanitaire
Matériau	Date de prélèvement	Nom de l'opérateur
Colle fibrilith	29/07/2025	OULD Moustapha

**Résultat amiante**
**Absence d'amiante**
**DESCRIPTION DU PRELEVEMENT :**
**Objet :**

Colle fibrilith

Référence Couche	Description visuelle
Fr1	Bois en lamelles avec liant en vrac non séparable + matériau beige en vrac non séparable + matériau gris en vrac non séparable

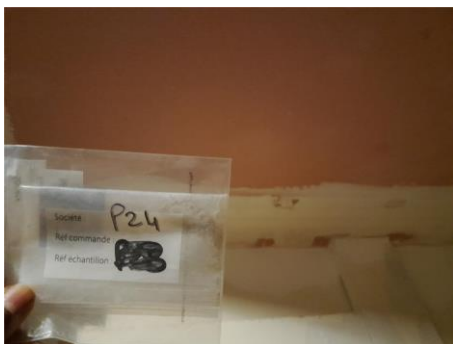
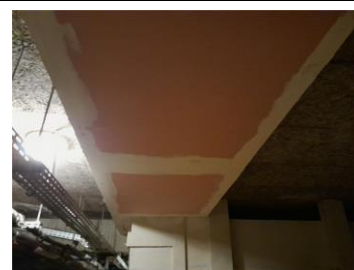
## PRELEVEMENT : P024

Nom du client	Numéro de dossier	Partie d'ouvrage
ETS PUBLIC SANTE MENTALE FINISTERE SUD	T251349568	Sous sol - vide sanitaire
Matériau	Date de prélèvement	Nom de l'opérateur
Joint bandes	29/07/2025	OULD Moustapha

Joint bandes

Référence Couche	Description visuelle
Fr1	Peinture non séparable + matériau plâtreux blanc en vrac avec couche cartonnée

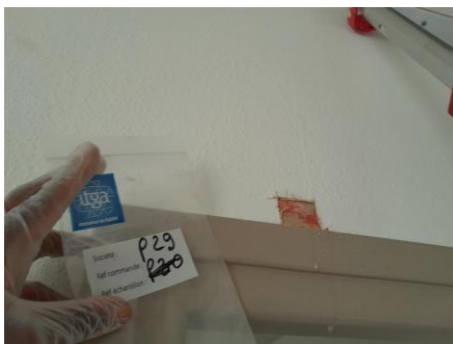
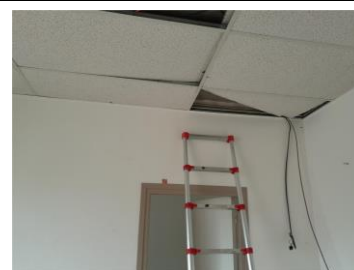
## PRELEVEMENT : P029

Nom du client	Numéro de dossier	Partie d'ouvrage
ETS PUBLIC SANTE MENTALE FINISTERE SUD	T251349568	RDC - Salle attente
Matériau	Date de prélèvement	Nom de l'opérateur
Joint bandes	29/07/2025	OULD Moustapha

Joint bandes

Référence Couche	Description visuelle
Fr1	Peintures multiples non séparable + enduit plâtreux blanc non séparable + papier non séparable + matériau plâtreux rose avec couche cartonnée non séparable

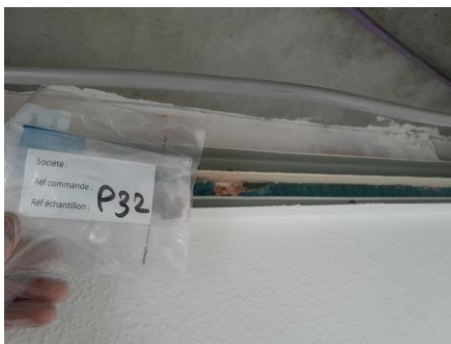
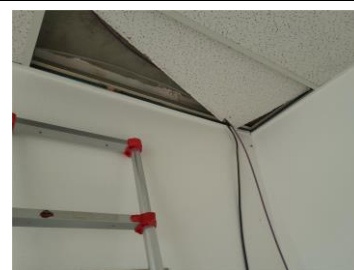
**PRELEVEMENT : P032**
**Emplacement**

Nom du client	Numéro de dossier	Partie d'ouvrage
ETS PUBLIC SANTE MENTALE FINISTERE SUD	T251349568	RDC - Salle attente
Matériau	Date de prélèvement	Nom de l'opérateur
Colle moquette murale	29/07/2025	OULD Moustapha

**Résultat amiante**
**Absence d'amiante**
**DESCRIPTION DU PRELEVEMENT :**
**Objet :**

Colle moquette murale

Référence Couche	Description visuelle
Fr1	Moquette bleue
Fr2	Papier en faible quantité en vrac non séparable + peintures multiples non séparable + matériau plâtreux rose en faible quantité en vrac avec couche cartonnée non séparable

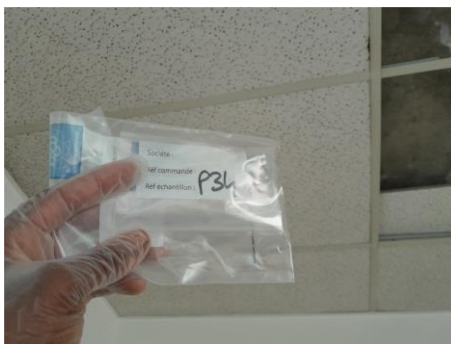
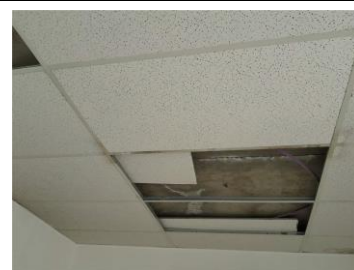
## PRELEVEMENT : P034

Nom du client	Numéro de dossier	Partie d'ouvrage
ETS PUBLIC SANTE MENTALE FINISTERE SUD	T251349568	RDC - Salle attente
Matériau	Date de prélèvement	Nom de l'opérateur
Faux plafond 120/60	29/07/2025	OULD Moustapha

Faux plafond 120/60

Référence Couche	Description visuelle
Fr1	Enduit blanc non séparable + matériau fibreux beige avec poussières

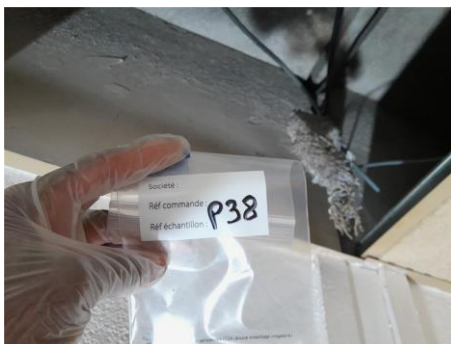
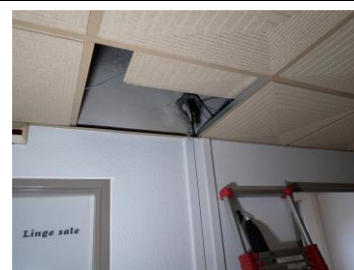
## PRELEVEMENT : P038

Nom du client	Numéro de dossier	Partie d'ouvrage
ETS PUBLIC SANTE MENTALE FINISTERE SUD	T251349568	RDC - Circulation commune
Matériau	Date de prélèvement	Nom de l'opérateur
Joint tressé dilatation	29/07/2025	OULD Moustapha

Joint tressé dilatation

Référence Couche	Description visuelle
Fr1	Matériau mousse grise avec fibres visibles

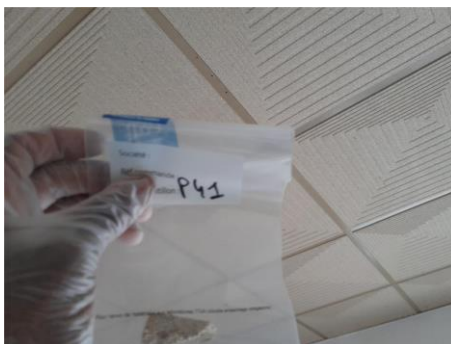
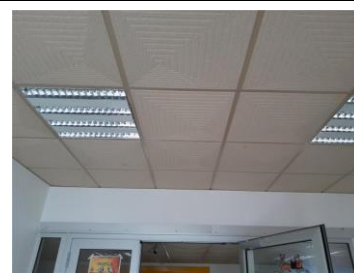
## PRELEVEMENT : P041

Nom du client	Numéro de dossier	Partie d'ouvrage
ETS PUBLIC SANTE MENTALE FINISTERE SUD	T251349568	RDC - SAS Entrée
Matériau	Date de prélèvement	Nom de l'opérateur
Faux plafond 60/60	29/07/2025	OULD Moustapha

Faux plafond 60/60

Référence Couche	Description visuelle
Fr1	Matériau granuleux et brillant beige

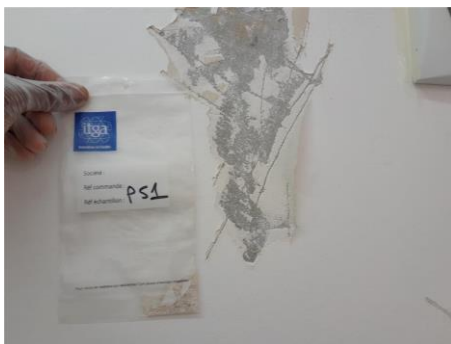
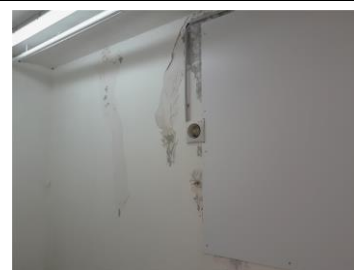
**PRELEVEMENT : P051**
**Emplacement**

Nom du client	Numéro de dossier	Partie d'ouvrage
ETS PUBLIC SANTE MENTALE FINISTERE SUD	T251349568	RDC - Linge sale
Matériau	Date de prélèvement	Nom de l'opérateur
Enduit + peinture lisse	29/07/2025	OULD Moustapha

**Résultat amiante**
**Absence d'amiante**
**DESCRIPTION DU PRELEVEMENT :**
**Objet :**

Référence Couche	Description visuelle
Fr1	Peintures multiples en vrac non séparable + enduit plâtreux blanc en vrac non séparable

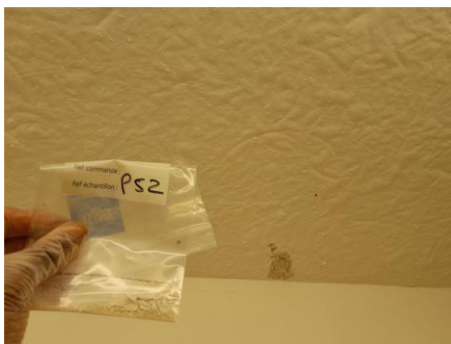
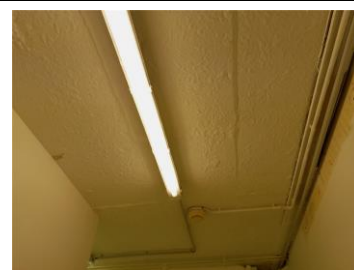
## PRELEVEMENT : P052

Nom du client	Numéro de dossier	Partie d'ouvrage
ETS PUBLIC SANTE MENTALE FINISTERE SUD	T251349568	RDC - Linge sale
Matériau	Date de prélèvement	Nom de l'opérateur
Enduit + peinture	29/07/2025	OULD Moustapha

Enduit + peinture

Référence Couche	Description visuelle
Fr1	Peintures multiples en vrac non séparable + enduit plâtreux blanc en vrac non séparable

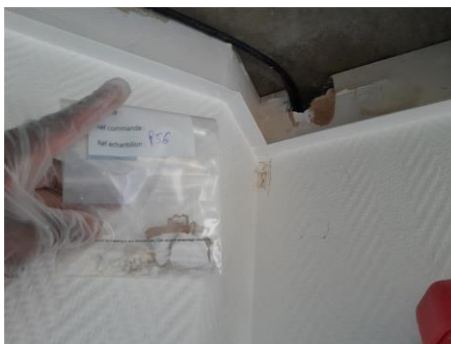
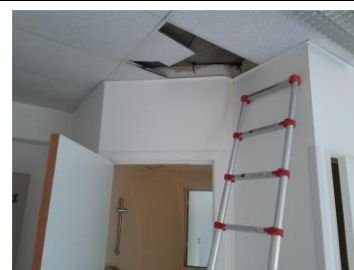
**PRELEVEMENT : P056**
**Emplacement**

Nom du client	Numéro de dossier	Partie d'ouvrage
ETS PUBLIC SANTE MENTALE FINISTERE SUD	T251349568	RDC - Chambre 1
Matériau	Date de prélèvement	Nom de l'opérateur
Joint bandes	29/07/2025	OULD Moustapha

**Résultat amiante**
**Absence d'amiante**
**DESCRIPTION DU PRELEVEMENT :**
**Objet :**

Référence Couche	Description visuelle
Fr1	Peinture en vrac non séparable + toile fibreuse blanche en vrac non séparable + enduit plâtreux blanc en vrac non séparable + papier non séparable + matériau plâtreux blanc en vrac avec couche cartonnée non séparable

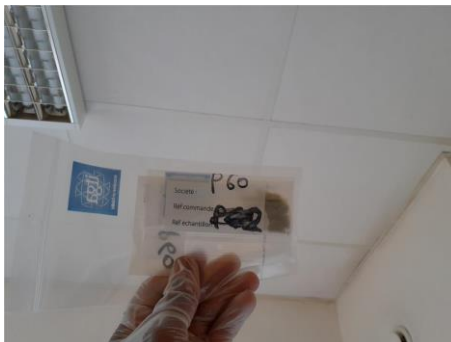
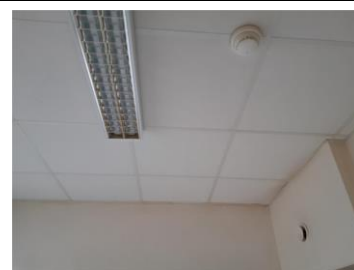
## PRELEVEMENT : P060

Nom du client	Numéro de dossier	Partie d'ouvrage
ETS PUBLIC SANTE MENTALE FINISTERE SUD	T251349568	RDC - Chambre 2
Matériau	Date de prélèvement	Nom de l'opérateur
Faux plafond laine de verre	29/07/2025	OULD Moustapha

Faux plafond laine de verre

Référence Couche	Description visuelle
Fr1	Couche fibreuse blanche non séparable + matériau fibreux jaune

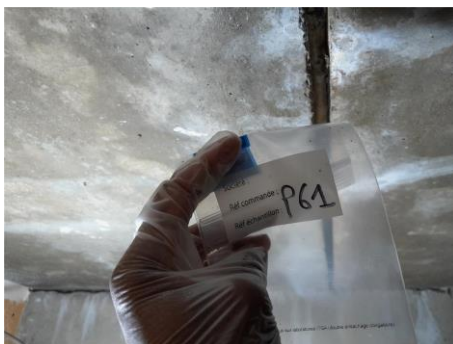
## PRELEVEMENT : P061

Nom du client	Numéro de dossier	Partie d'ouvrage
ETS PUBLIC SANTE MENTALE FINISTERE SUD	T251349568	RDC - Circulation 1 Aile Nord
Matériau	Date de prélèvement	Nom de l'opérateur
Joint ciment inter dalles	29/07/2025	OULD Moustapha

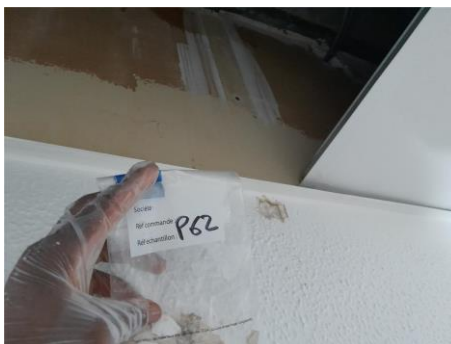
**PRELEVEMENT : P062**
**Emplacement**

Nom du client	Numéro de dossier	Partie d'ouvrage
ETS PUBLIC SANTE MENTALE FINISTERE SUD	T251349568	RDC - Circulation 1 Aile Nord
Matériau	Date de prélèvement	Nom de l'opérateur
Joint bandes	29/07/2025	OULD Moustapha

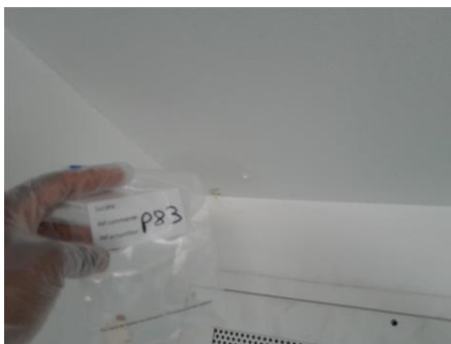
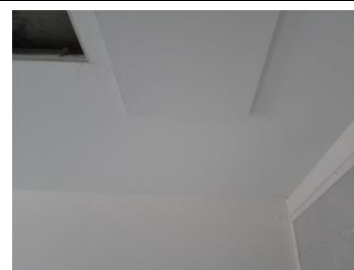
**PRELEVEMENT : P083**
**Emplacement**

Nom du client	Numéro de dossier	Partie d'ouvrage
ETS PUBLIC SANTE MENTALE FINISTERE SUD	T251349568	RDC - Bureau cadre
Matériau	Date de prélèvement	Nom de l'opérateur
Joint bandes	29/07/2025	OULD Moustapha

**Résultat amiante**
**Absence d'amiante**
**DESCRIPTION DU PRELEVEMENT :**
**Objet :**

Référence Couche	Description visuelle
Fr1	Peinture en vrac non séparable + enduit plâtreux blanc en vrac non séparable + papier en vrac non séparable + matériau plâtreux blanc en vrac avec couche cartonnée non séparable

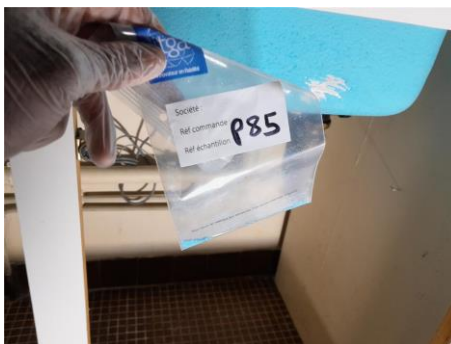
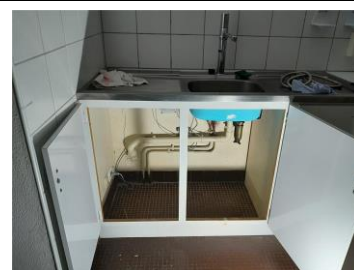
## PRELEVEMENT : P085

Nom du client	Numéro de dossier	Partie d'ouvrage
ETS PUBLIC SANTE MENTALE FINISTERE SUD	T251349568	RDC - Poste soins
Matériau	Date de prélèvement	Nom de l'opérateur
Revêtement bleu sous évier	29/07/2025	OULD Moustapha

Revêtement bleu sous évier

Référence Couche	Description visuelle
Fr1	Peinture en vrac

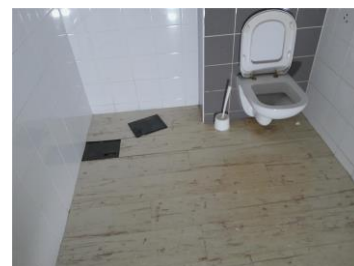
Dalles de sol noires + Colle noire + ragréage

Référence Couche	Description visuelle
Fr1	Colle bitumineuse noire non séparable + ragréage gris non séparable
Fr2	Dalle dure cassante beige

Référence Couche	PV analyse Amiante	Conclusion amiante
Fr1		Fibres d'amiante de type chrysotile
Fr2		Fibres d'amiante de type chrysotile

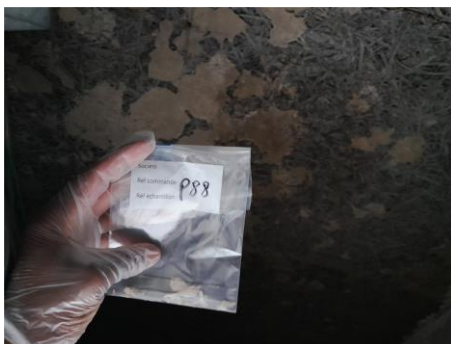
**PRELEVEMENT : P088**
**Emplacement**

Nom du client	Numéro de dossier	Partie d'ouvrage
ETS PUBLIC SANTE MENTALE FINISTERE SUD	T251349568	RDC - Circulation 2 Aile Nord
Matériau	Date de prélèvement	Nom de l'opérateur
Enduit ciment sur fibralith	29/07/2025	OULD Moustapha

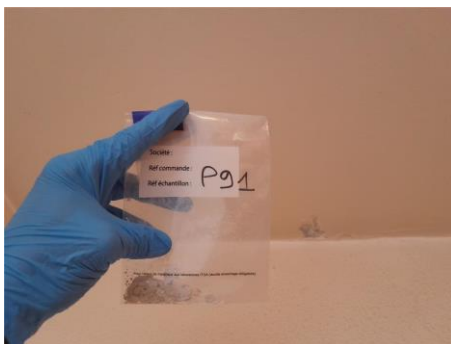
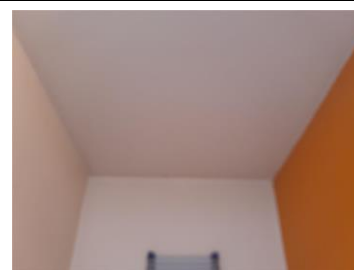
**PRELEVEMENT : P091**
**Emplacement**

Nom du client	Numéro de dossier	Partie d'ouvrage
ETS PUBLIC SANTE MENTALE FINISTERE SUD	T251349568	1er - Dgt Escalier 1
Matériau	Date de prélèvement	Nom de l'opérateur
Enduit + peinture	27/08/2025	OULD Moustapha

**Résultat amiante**
**Absence d'amiante**
**DESCRIPTION DU PRELEVEMENT :**
**Objet :**

Référence Couche	Description visuelle
Fr1	Peintures multiples non séparable + enduit plâtreux beige en vrac non séparable

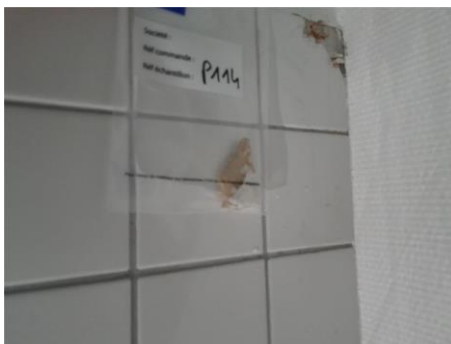
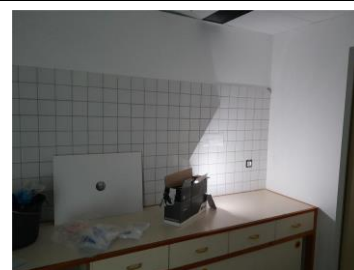
**PRELEVEMENT : P114**
**Emplacement**

Nom du client	Numéro de dossier	Partie d'ouvrage
ETS PUBLIC SANTE MENTALE FINISTERE SUD	T251349568	RDJ - Rangement Bureau 2
Matériau	Date de prélèvement	Nom de l'opérateur
Colle faïence 15/15 Blanc	27/08/2025	OULD Moustapha

**Résultat amiante**
**Absence d'amiante**
**DESCRIPTION DU PRELEVEMENT :**
**Objet :**

Référence Couche	Description visuelle
Fr1	Peintures multiples non séparable + joint cassant gris en faible quantité non séparable + colle beige non séparable + couche plâtreuse blanche non séparable

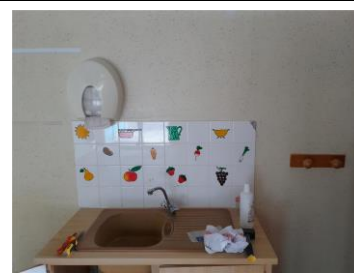
Colle faïence 15/15 Blanc

Référence Couche	Description visuelle
Fr1	Peinture non séparable + colle beige non séparable + couche plâtrée blanche non séparable + matériau gris en faible quantité en vrac non séparable

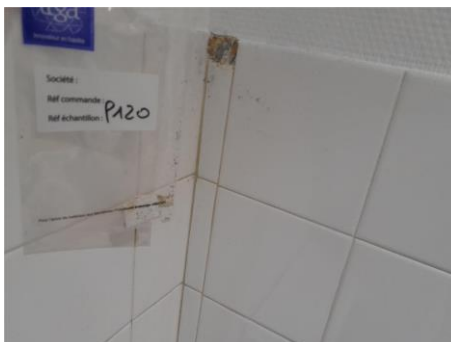
**PRELEVEMENT : P120**
**Emplacement**

Nom du client	Numéro de dossier	Partie d'ouvrage
ETS PUBLIC SANTE MENTALE FINISTERE SUD	T251349568	RDJ - WC 2
Matériau	Date de prélèvement	Nom de l'opérateur
Colle faïence 15/15 Blanc	28/08/2025	OULD Moustapha

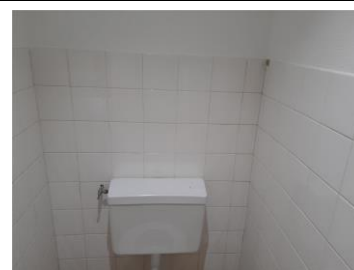
Colle faïence 15/15 Blanc

Référence Couche	Description visuelle
Fr1	Joint cassant beige
Fr2	Colle beige en faible quantité avec poussières non séparable + couche plâtreuse blanche en faible quantité non séparable

Référence Couche	PV analyse Amiante	Conclusion amiante
Fr1		Fibres d'amiante non détectées
Fr2		Fibres d'amiante non détectées

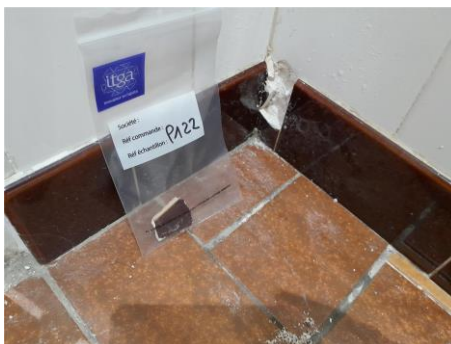
**PRELEVEMENT : P122**
**Emplacement**

Nom du client	Numéro de dossier	Partie d'ouvrage
ETS PUBLIC SANTE MENTALE FINISTERE SUD	T251349568	RDJ - WC 2
Matériau	Date de prélèvement	Nom de l'opérateur
Colle plinthe carrelage	28/08/2025	OULD Moustapha

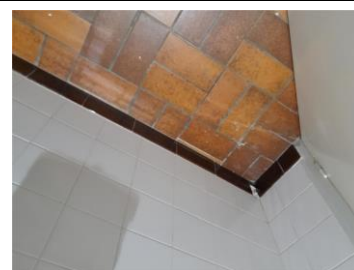
**Résultat amiante**
**Absence d'amiante**
**DESCRIPTION DU PRELEVEMENT :**
**Objet :**

Colle plinthe carrelage

Référence Couche	Description visuelle
Fr1	Colle beige non séparable + couche plâtrée blanche non séparable

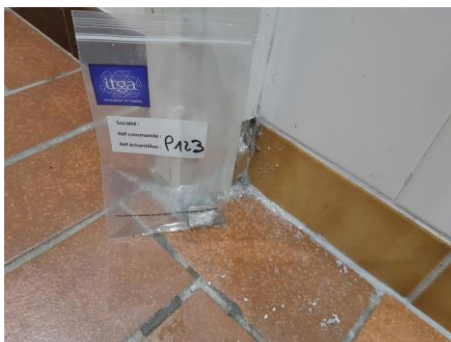
## PRELEVEMENT : P123

Nom du client	Numéro de dossier	Partie d'ouvrage
ETS PUBLIC SANTE MENTALE FINISTERE SUD	T251349568	RDJ - WC 2
Matériau	Date de prélèvement	Nom de l'opérateur
Colle plinthe carrelage	28/08/2025	OULD Moustapha

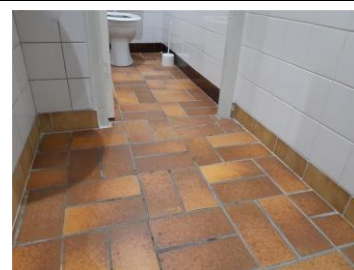
Colle plinthe carrelage

Référence Couche	Description visuelle
Fr1	Peinture en faible quantité non séparable + colle grise non séparable + couche plâtrée blanche en faible quantité non séparable

Référence Couche	PV analyse Amiante	Conclusion amiante
Fr1		Fibres d'amiante non détectées

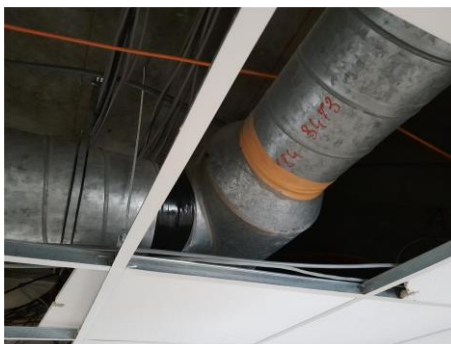
## PRELEVEMENT : P154

Nom du client	Numéro de dossier	Partie d'ouvrage
ETS PUBLIC SANTE MENTALE FINISTERE SUD	T251349568	RDC - Hall accueil Sud
Matériau	Date de prélèvement	Nom de l'opérateur
Joint sur gaine en plénum	05/09/2025	OULD Moustapha

Référence Couche	PV analyse Amiante	Conclusion amiante
Fr1		Fibres d'amiante de type chrysotile

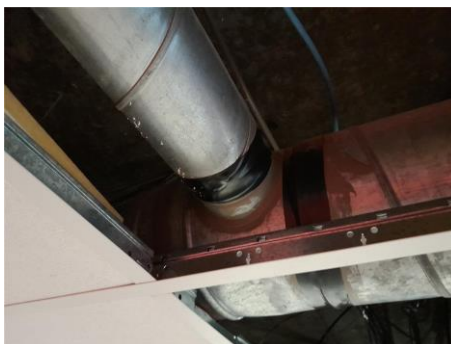
**PRELEVEMENT : P155**
**Emplacement**

Nom du client	Numéro de dossier	Partie d'ouvrage
ETS PUBLIC SANTE MENTALE FINISTERE SUD	T251349568	RDC - Accueil Nord
Matériau	Date de prélèvement	Nom de l'opérateur
Joint sur gaine en plénum	05/09/2025	OULD Moustapha
