ANNEXE

Mur de soutènement - Hôtel de la Coutellerie
Pontoise

Le présent rapport présente l'étude de diagnostic réalisée en vue de la sécurisation et du confortement pérenne du mur de soutènement de l'Hôtel de la Coutellerie de Pontoise. Une mise en sécurité du mur a été réalisée par étaieement et mise en place d'une instrumentation des fissures. Des investigations géotechniques ont été réalisées pour la préconisation d'une solution de confortement du mur.

DIAGNOSTIC ET ETUDE DE STABILITE D'UN MUR DE SOUTÈNEMENT

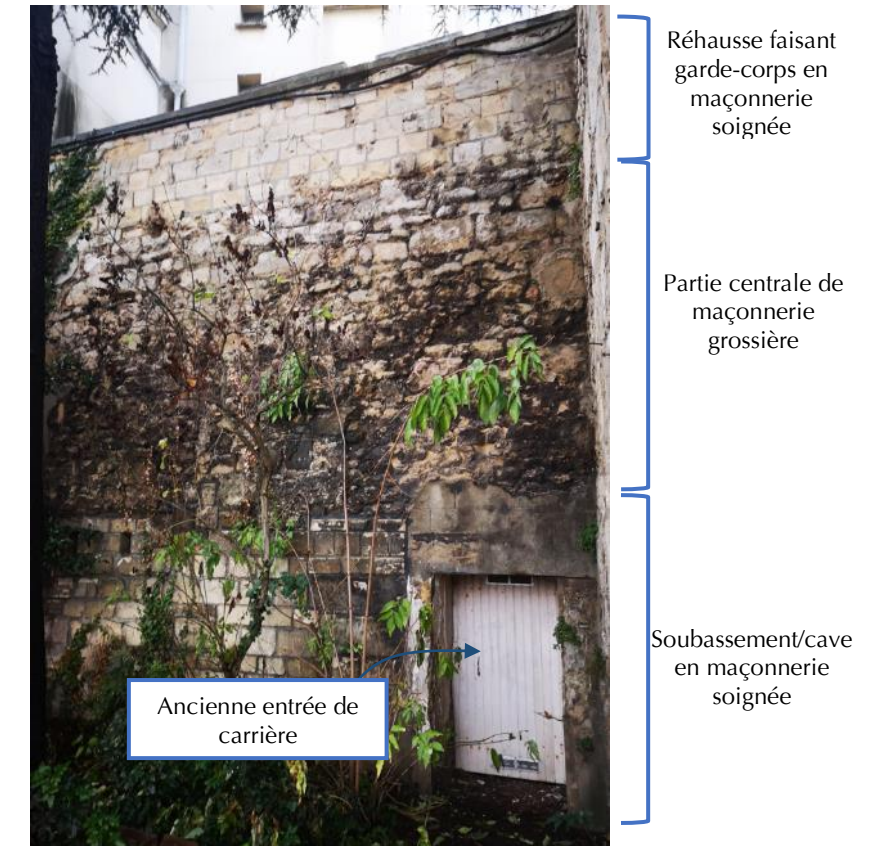
- La maçonnerie du mur arrière se décompose en trois parties *Figure 10* :
 - o Une partie de soubassement avec une maçonnerie soignée et régulière en pierre de taille. Une porte donne accès à une ancienne entrée de carrière (voir paragraphe ci-après).

Figure 10 – Description de la maçonnerie du mur arrière

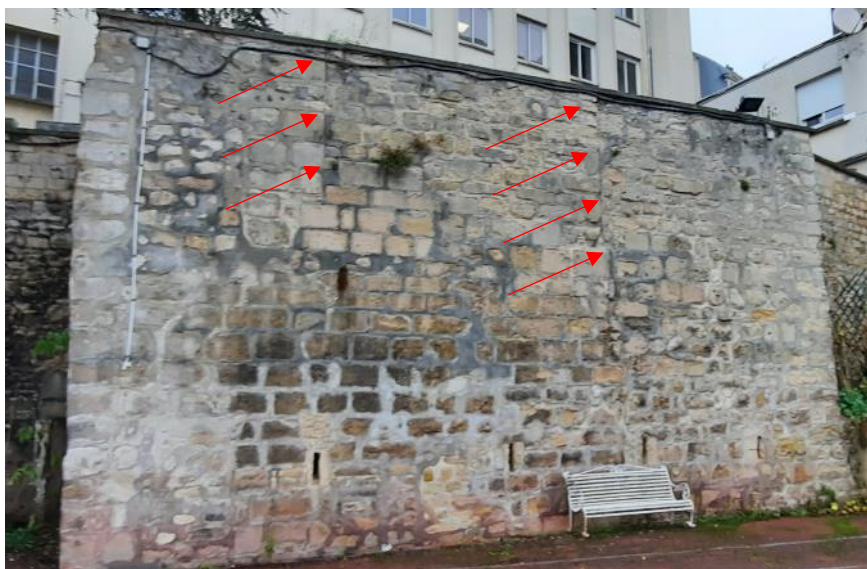
Figure 12 – Traits de harpage

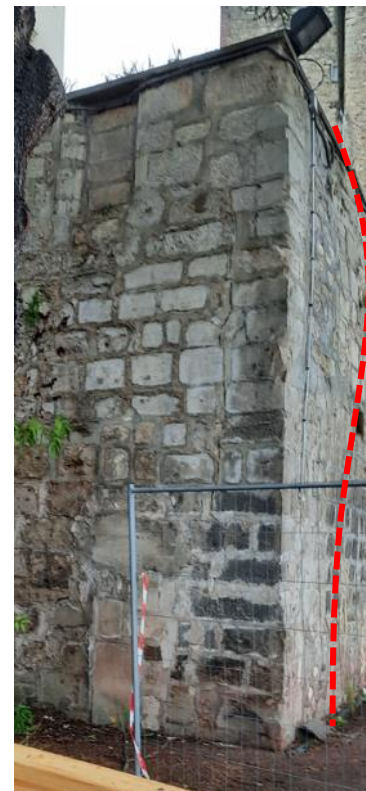
- **Mouvements**
 - o Bombement en partie haute du mur de face Figure 18
- **Fissures**
 - o Lézarde
 - Pluri-centimétrique, toute hauteur du mur latéral, près de l'angle. Traversante Figure 19 Figure 20
 - o Fissures verticales
 - Mur de face, toute hauteur Figure 21
 - Mur de face, harpage Figure 22
- **Altérations de la pierre et maçonnerie**
 - o Fractures de la pierre
 - Mur latéral, au droit de la lézarde d'angle Figure 23
 - o Désorganisation/lessivage de la maçonnerie
 - Partie intérieure du mur de soutènement (mise en évidence par les sondages géotechniques) Figure 20
 - o Desquamation et pulvérulence de la pierre
 - Mur latéral Figure 25
 - Mur arrière
 - o Reprises avec ciment Figure 24
 - Mur entier

Figure 18 – Bombement du mur de face (la déformation soulignée en rouge est amplifiée)

- Mouvements
 - o Bombement en partie haute du mur de face *Figure 18*
- Fissures
 - o Lézardes
 - Pluri-centimétrique, toute hauteur du mur latéral, près de l'angle. Traversante *Figure 19* *Figure 20*
 - o Fissure verticale
 - Mur de face, toute hauteur *Figure 21*
 - Mur de face, harpage *Figure 22*

- un fissuromètre sur la fissure du mur latéral (lézarde Figure 19)
- un inclinomètre mesure l'inclinaison du pan principal (mur de face) où un bombement a été observé.

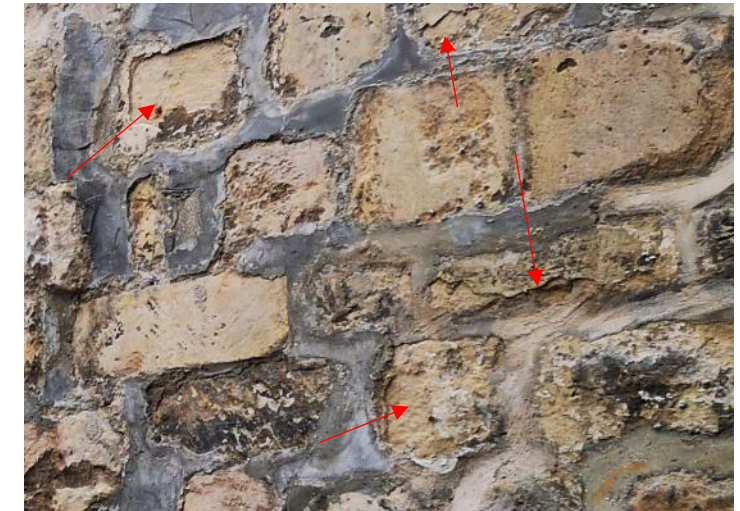
Figure 25 – Desquamation et pulvérulence de la pierre (mur de face)

- Fractures de la pierre
- Désorganisation/lessivage de la maçonnerie
- Desquamation et pulvérulence de la pierre

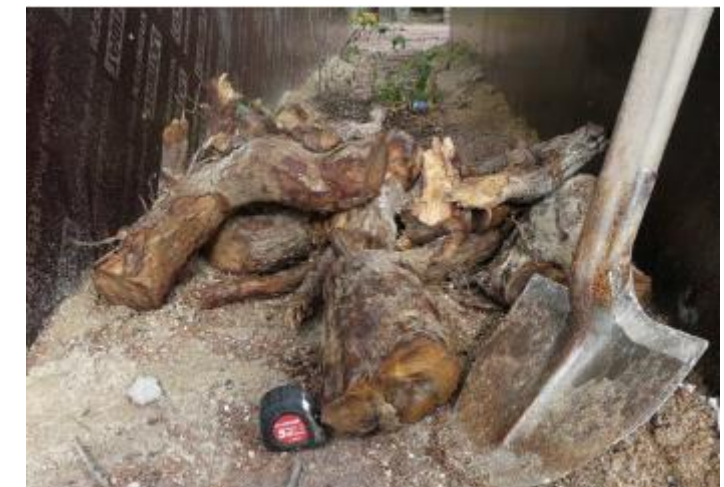
Figure 27 – Racines mises en évidence dans la fouille RF1 (photographie issue du rapport de GINGER CEBTP)

- Présence de racines très épaisses au droit du mur (notamment dans la zone présentant des désordres)
- Obsolescence des barbacanes
- Le profil hydrique réalisé montre une teneur en eau importante au niveau des terres reprises par le mur (supérieure à 20%), témoin d'une concentration d'eau anormale derrière le mur.

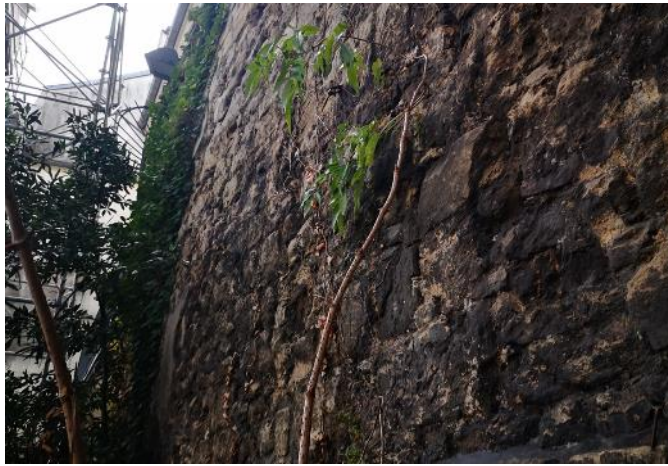
- o Altérations chromatiques
 - Noircissement généralisé des pierres Figure 24
 - Couleur noire/marron des pierres du mur arrière (partie centrale) (traces de terre ?) Figure 28
 - Rougissement des pierres de soubassement de mur (remontée capillaire teintée du revêtement de sol rouge du court de tennis ?)
- **Colonisation biologique :**
 - o Racines de l'arbre adjacent au mur Figure 26
 - La reconnaissance RF1 a dévoilé des racines épaisses le long du mur de soutènement.
 - o Végétation invasive
 - En pied et végétation grimpante sur le mur arrière Figure 28 Figure 26
 - En partie haute du mur de face, implantée dans la maçonnerie Figure 24
 - o Lichens sur les pierres

Figure 28 – Végétation grimpante sur le mur arrière, les pierres ont une teinte noircie

- Une colonisation biologique forte sur le mur
 - o Notamment un arbre de hauteur remarquable situé à proximité du mur, dont les racines épaisses ont déformé le sol adjacent au mur.
 - o Végétation invasive
 - En pied et végétation grimpante sur le mur arrière *Figure 28* *Figure 26*

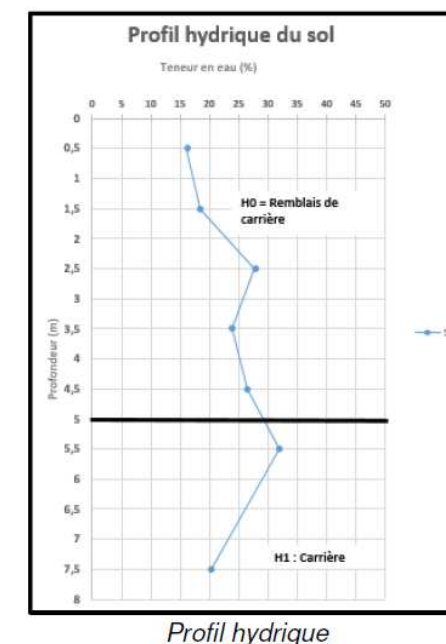
Profil hydrique

- o Aucune venue d'eau n'a été constatée lors des investigations
- o Un profil hydrique du sol a été réalisé à partir des valeurs de teneur en eau du sondage carotté.
 - On note une augmentation nette de la teneur en eau avec la profondeur dans la zone H0 (remblais de carrière) avec un pic à 5.5m.
 - Puis une baisse dans la zone de carrière.

Figures 30 -Profil hydrique réalisé par GINGER à partir du sondage carotté

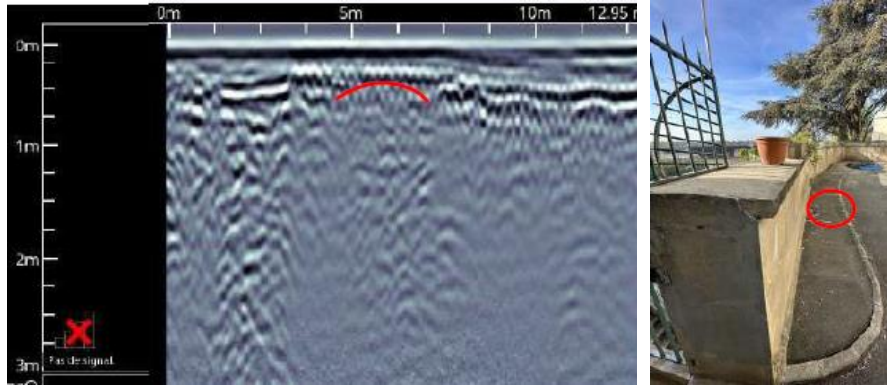
- 3 profils rectilignes ont été menés le long du mur, en partie amont (zone parking).
- Une zone d'anomalie a été identifiée au niveau du mur de face, à partir de 0.5m/TN de profondeur entre 4.5m et 6m par rapport à l'extrémité Nord du mur. Cette anomalie pourrait correspondre au toit vouté d'une galerie, d'environ 1.5m de large.

Figures 31 – Profil géoradar au droit du mur de face. L'anomalie est mise en évidence en rouge.

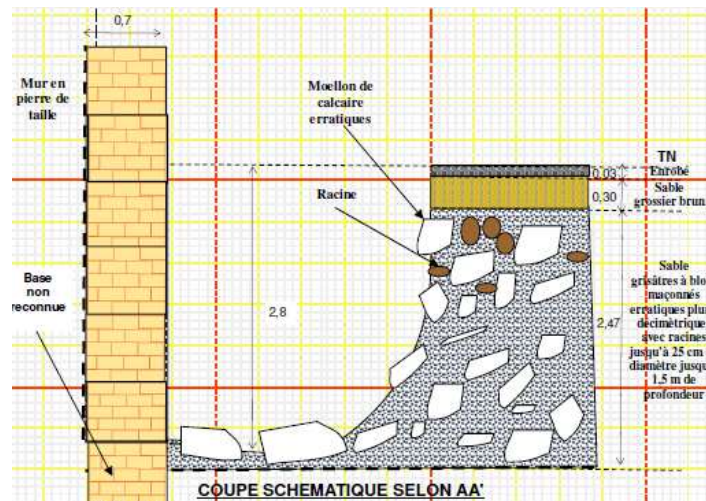
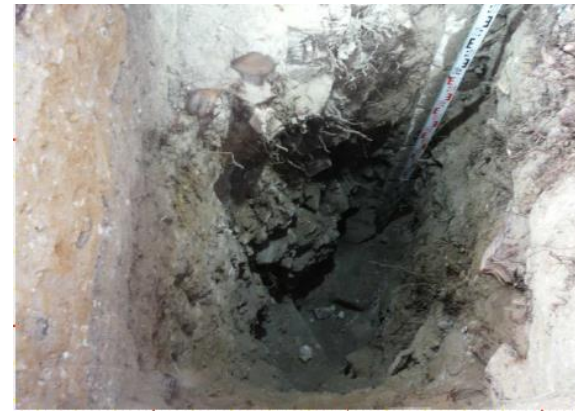
- Assise de fondation non-reconnue

Figures 32 – Relevé de la reconnaissance de fondation RF1

Figures 33 – Photographie de la reconnaissance de fondation RF1

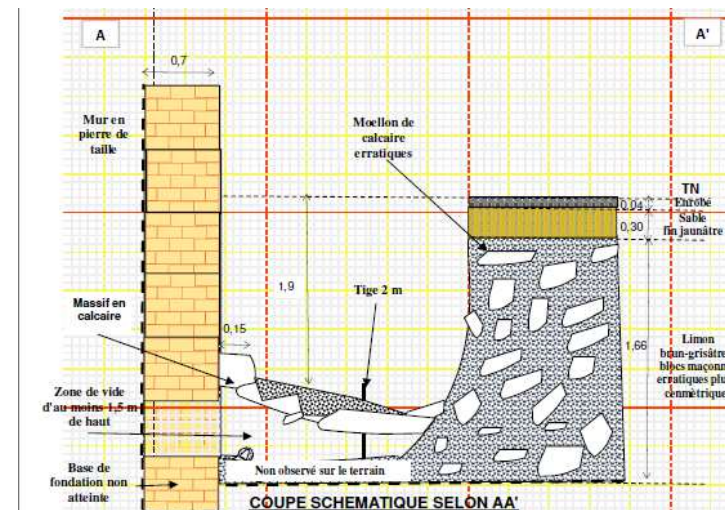
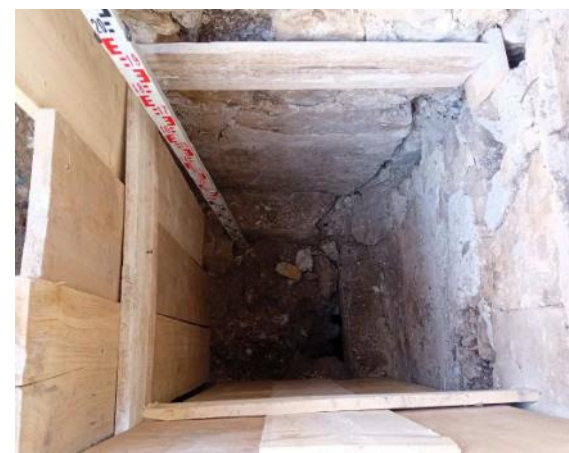
- Assise de fondation non reconnu
- La géométrie du mur ne présente pas de contreforts intérieurs ou de débords.
 - Un débord filant de calcaire de 15cm sur 15cm de haut a été observé

Figures 34 – Relevé de la reconnaissance de fondation RF2

Figures 35 – Photographie de la reconnaissance de fondation RF2

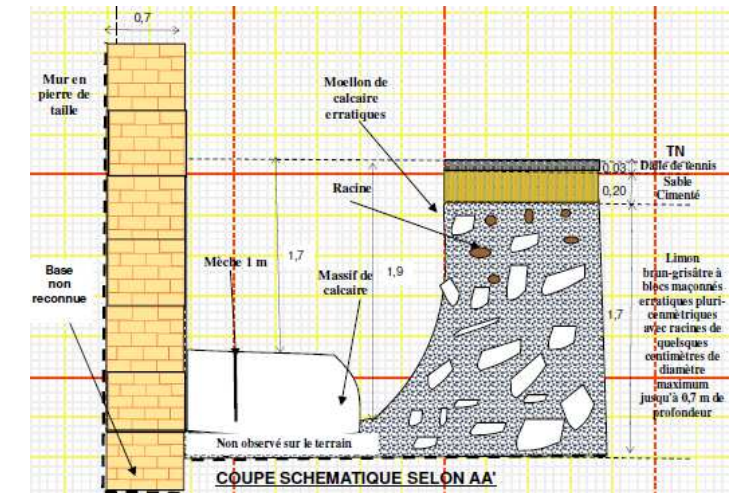
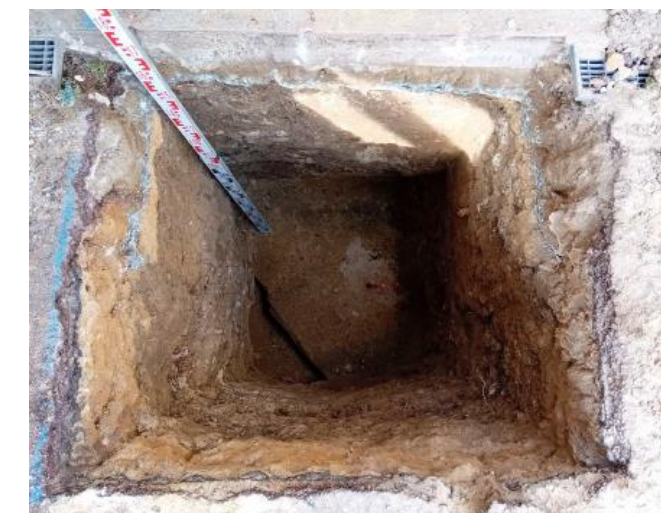
- Assise de fondation non-reconnue (un massif de calcaire a stoppé l'investigation)
- Un percement à la mèche de 1m n'a pas dévoilé de cavité sous le bloc.

Figures 36 – Relevé de la reconnaissance de fondation RF3

Figures 37 – Photographie de la reconnaissance de fondation RF3

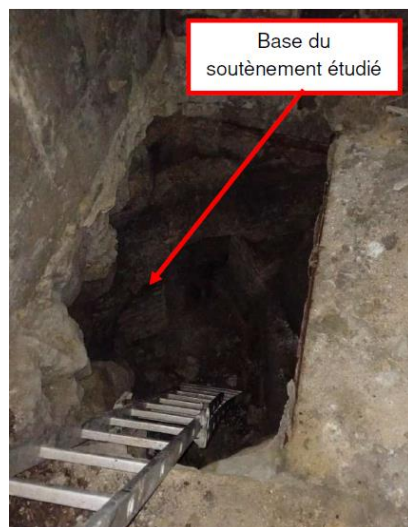
Cependant la visite des carrières a permis d'identifier la base d'une partie du mur au premier niveau de la carrière (environ 8,5m/TN), reposant directement et sans débord sur la carrière. Figures 38.

Figures 38 – Base du mur de soutènement observé au niveau de l'accès vers le niveau N-2

GINGER CEBTP préconise la réalisation de reconnaissances complémentaires (sismique parallèle) afin d'identifier la base réelle des fondations du mur.

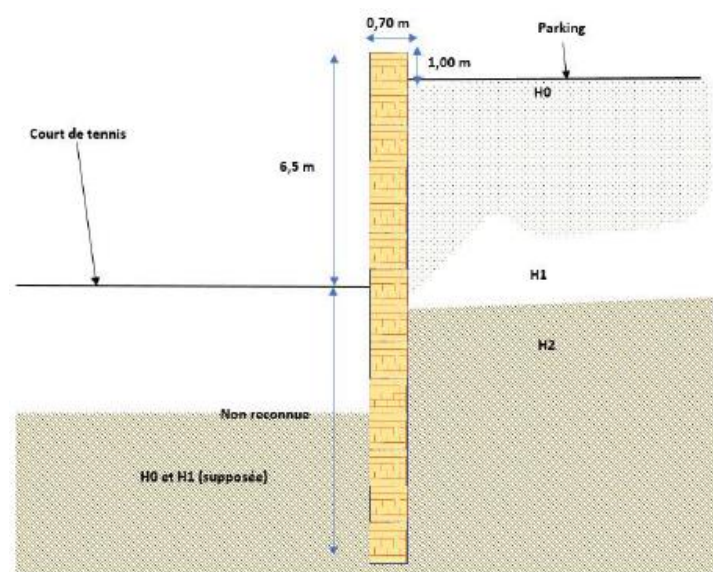
Les fouilles de reconnaissances n'ont pas permis de dévoiler les assises de fondations du mur de soutènement.

Figures 39 – Coupe de principe du mur (la base des fondations n'a pas été reconnue)

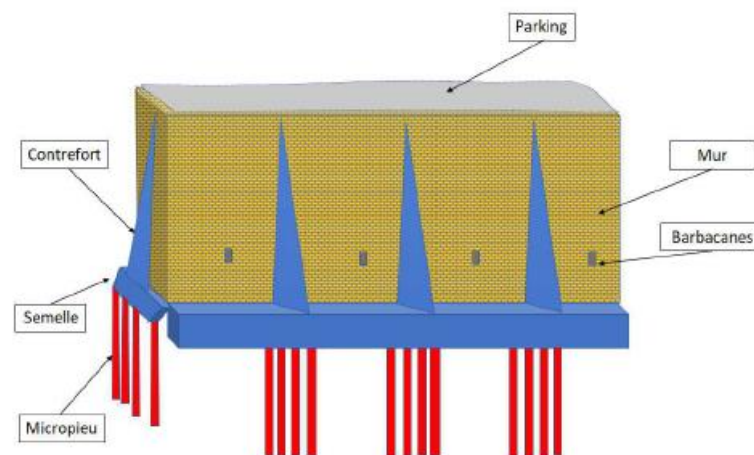
Figures 40 – Schéma de principe du confortement par contreforts et micropieux (issu du rapport de GINGER)

- **Interdiction de la circulation et de stationnement de véhicule au niveau du parking tant que le mur n'aura pas été stabilisé et que la sécurité des zones de carrières non-répertoriées aura été assurée.**
- Réalisation d'un suivi observationnel régulier.
- Confortement du mur :
 - o **Par contreforts ancrés par micropieux** descendus dans le Calcaire Grossier (horizon H2), au-delà de la zone d'anomalie. Figures 40
 - Les contreforts, visant à butonner le mur, seront en béton armés associés à un système de fondations mixtes micropieux/semelles. Les micropieux envisageables sont des micropieux de type II (classe 1bis, catégorie 15)

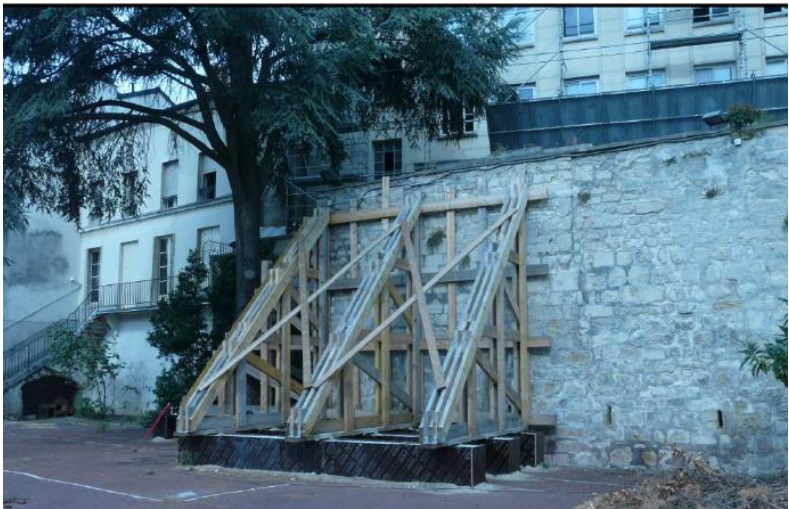
Figures 41 –Etaieement du mur de soutènement

Un étaieement d'urgence du mur de soutènement a été mis en place en avril 2023 par Normandie Rénovation.

Cet étaieement consiste en des cintres, liaisonnées à des longrines de béton.

Jusqu'à la stabilisation du mur, nous préconisons l'interdiction de la circulation et le stationnement sur le parking.

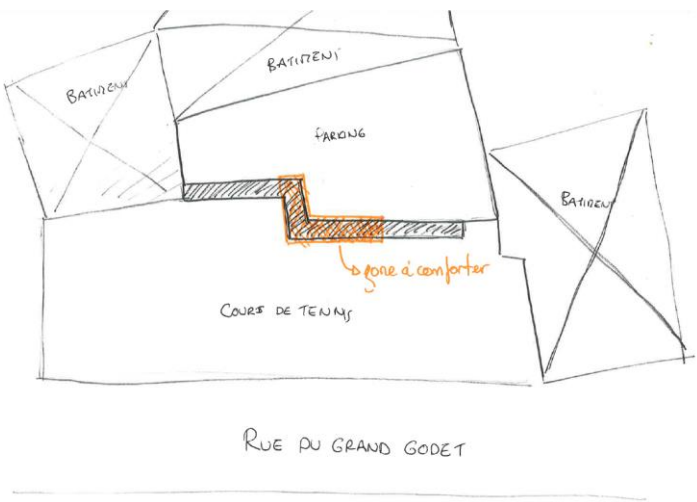
Figures 42 –Schéma de la zone à conforter

Le confortement sera limité à la zone suivante :

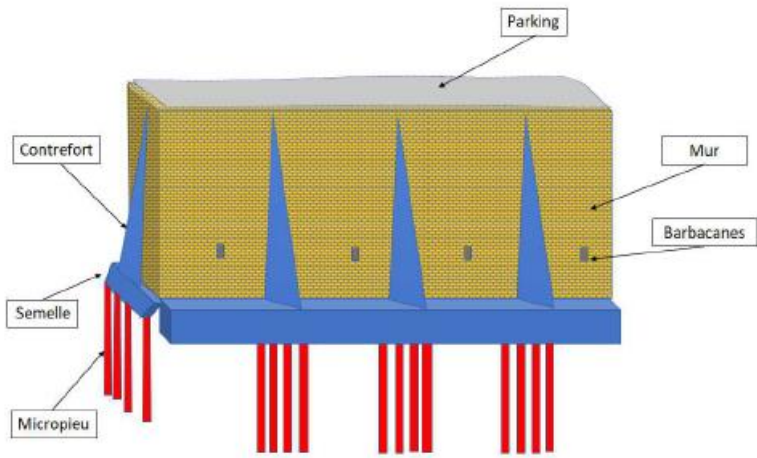
Figures 43 – Schéma de principe du confortement par contreforts et micropieux (issu du rapport de GINGER)

- **Par contreforts ancrés par micropieux** descendus dans le Calcaire Grossier (horizon H2), au-delà de la zone d'anomalie. Figures 40
 - o Les contreforts, visant à butonner le mur, seront en béton armés ou en maçonnerie correctement harpés au mur associés à un système de fondations mixtes micropieux/semelles. Les micropieux envisageables sont des micropieux de type II (classe 1bis, catégorie 15)
 - o Cette solution a pour avantage de conforter efficacement le mur malgré les contraintes et incertitudes du sol (les micropieux permettent d'aller chercher l'horizon H2 à -14m/TN, situé sous l'horizon de carrière H1)
 - o Cependant elle a pour inconvénient d'être visible et très invasive vis-à-vis de l'aménagement environnant.

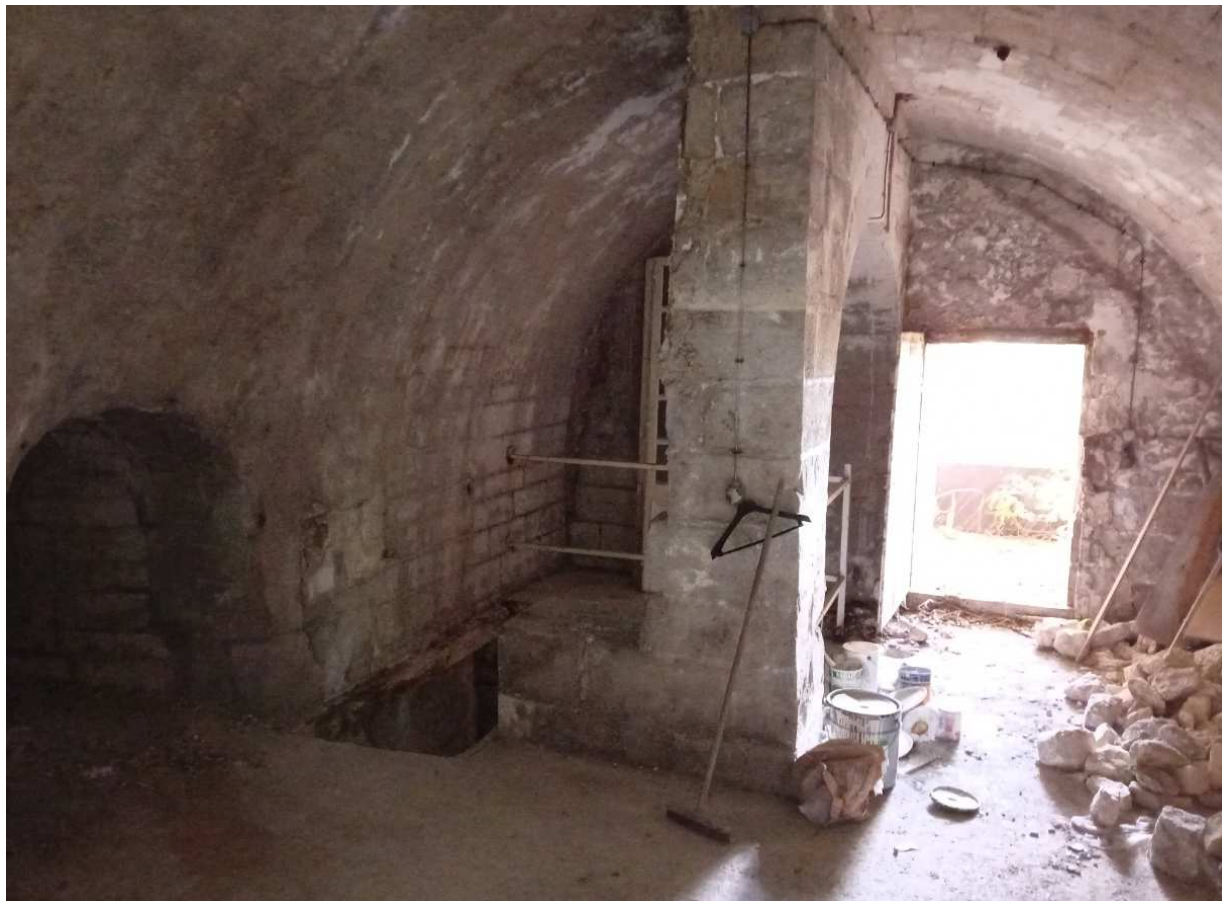
Photographie de l'entrée de la carrière – Niveau rez-de-de-chaussée (en base du mur)

L'entrée de la carrière se fait à travers une porte localisée en base du mur, et desservant une pièce en pierre maçonnée d'environ 20 m² pour 3 m de haut dont la voûte est soutenue par un pilier situé au centre de la pièce.

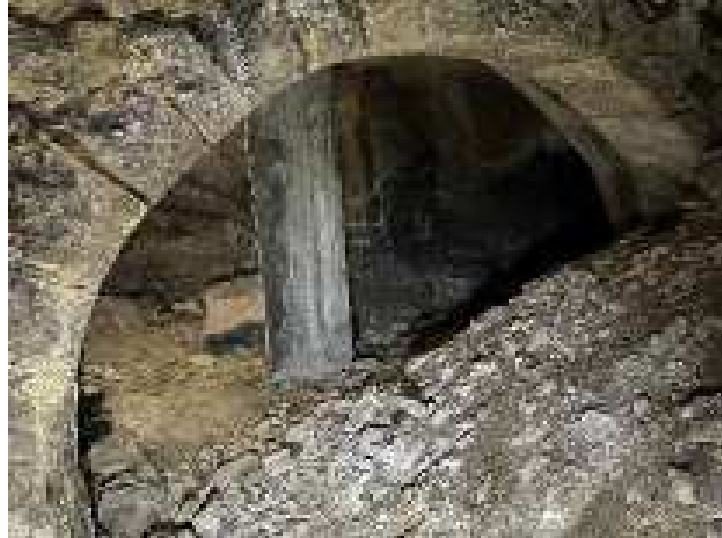
Photographie du N-1 – issue du rapport de visite de l'IGC

La composition du niveau inférieur est similaire au rez-de-chaussée avec poteau en maçonnerie et toit voûté. De nombreux débris rocheux ont été observé au sol du niveau N-1.

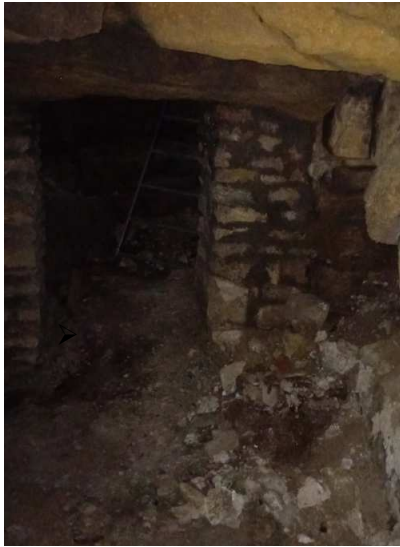
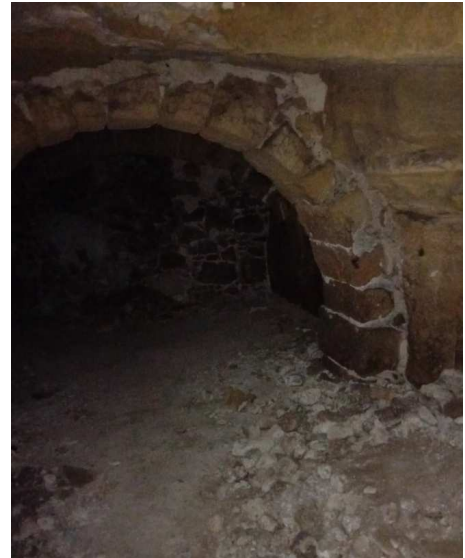
Photographies du niveau N-2

Le niveau N-2 est similaire au niveau N-1 avec des piliers en maçonnerie, des voûtes, ...
Aucune infiltration d'eau n'a été constatée dans les différents niveaux visités.

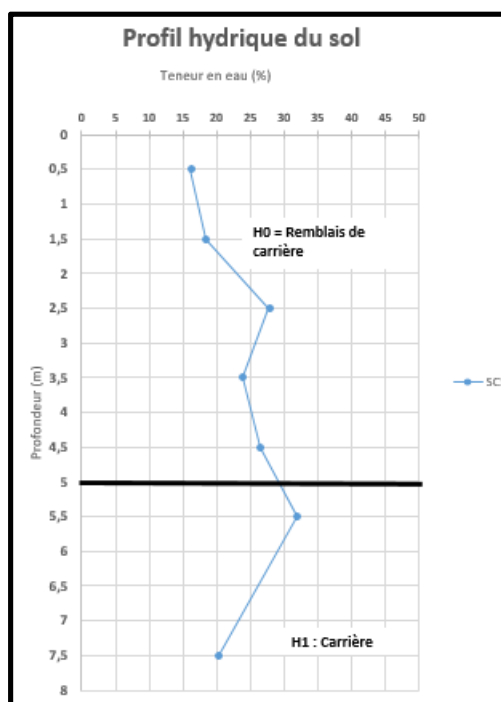
Profil hydrique

On remarque une augmentation nette de la teneur en eau avec la profondeur, en effet on note une importante variation de la teneur en eau avec un pic à 5,5 m de haut, puis une baisse dans la zone de la carrière.

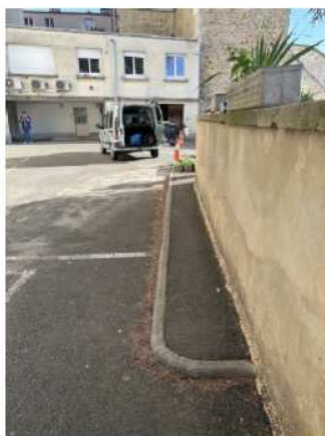
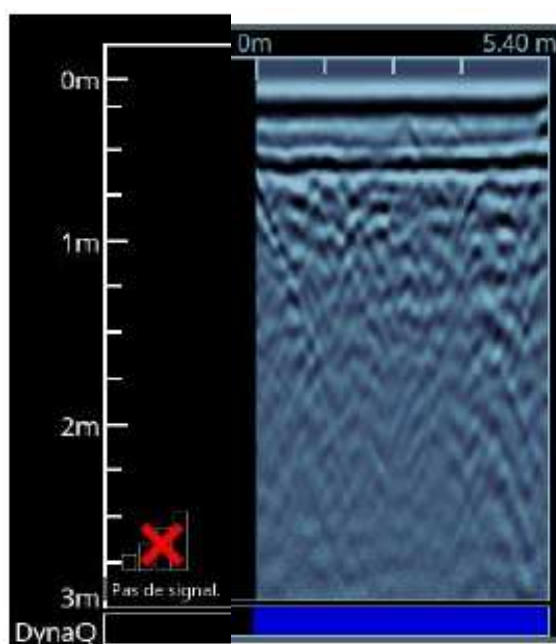
Profil au géo-radar n°1

Aucune anomalie n'a été mise en évidence au droit du profil n°1.

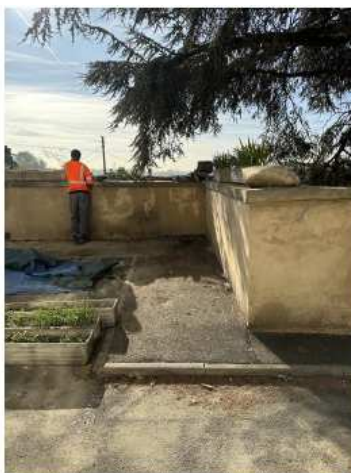
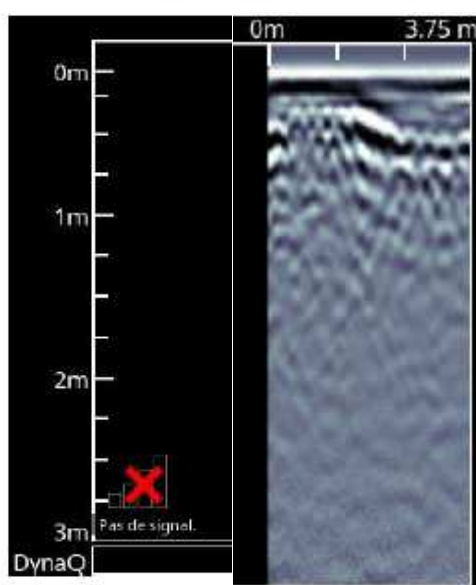
Profil au géo-radar n°2

Aucune anomalie n'a été mise en évidence au droit du profil n°2.

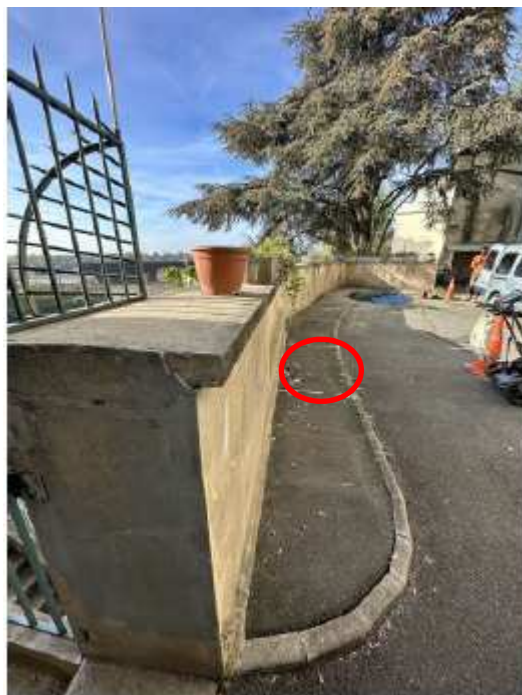
Profil au géo-radar n°3

Une zone d'anomalie a été identifiée à partir de 0,5 m/TN de profondeur entre 4,5 m et 6 m par rapport à l'extrémité Nord du mur. Cette anomalie pourrait correspondre au toit vouté d'une galerie d'environ 1,5 m de large.

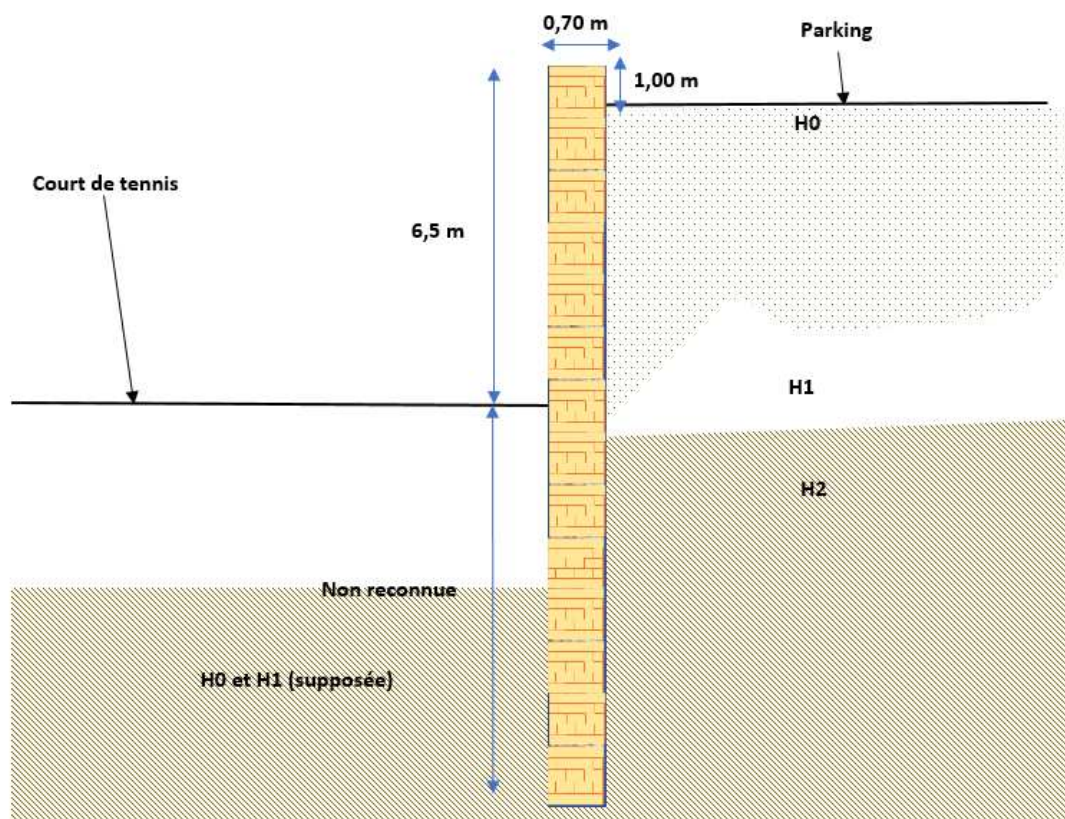
Coupe de principe du mur

La base des fondations n'a pas été reconnues dans les fouilles de reconnaissance réalisées. Des reconnaissances complémentaires devront être réalisées en aval du mur afin de remplir cet objectif.

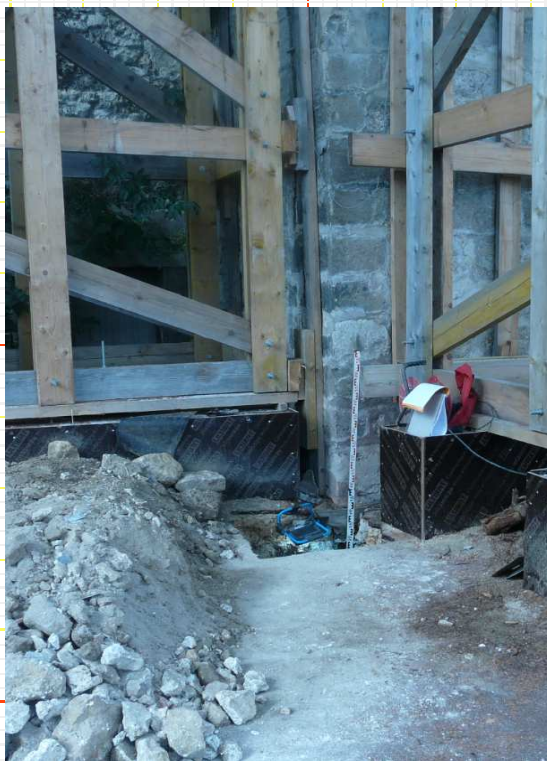
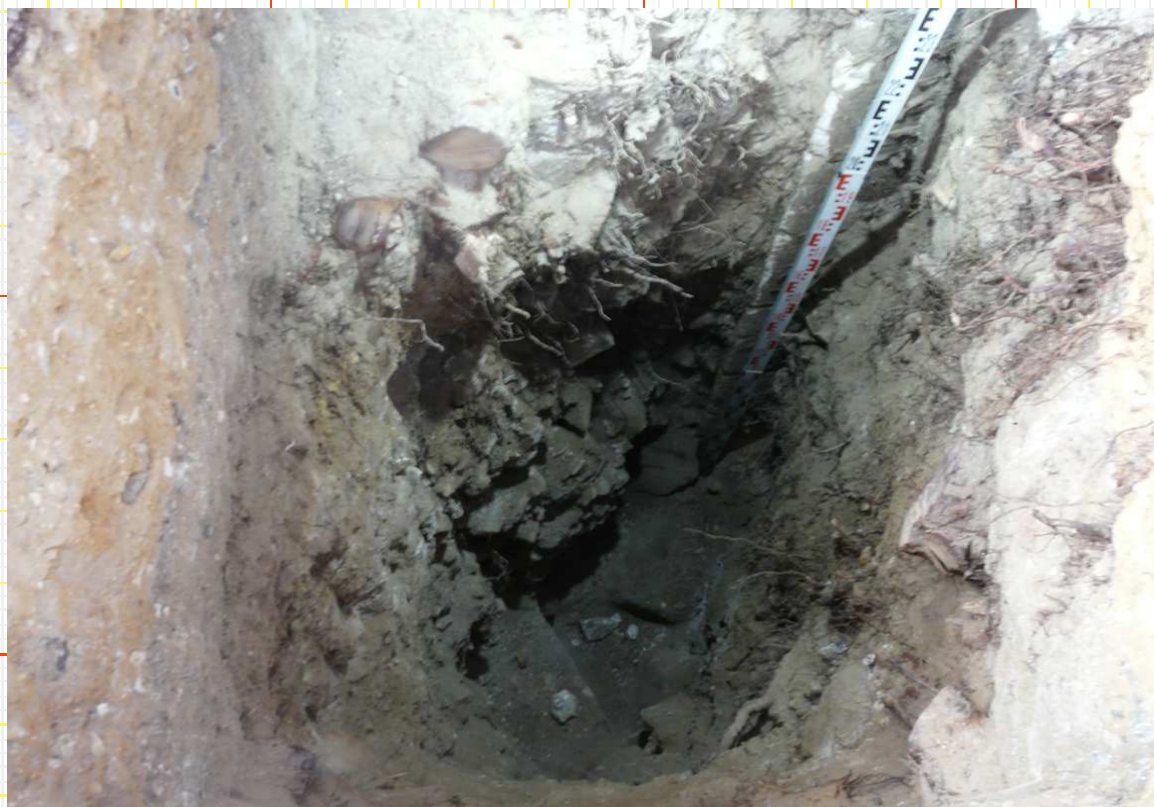
**SONDAGE : RF1
OUVRAGE**

ETUDIE :
Coin Sud-est du
mur (partie aval)

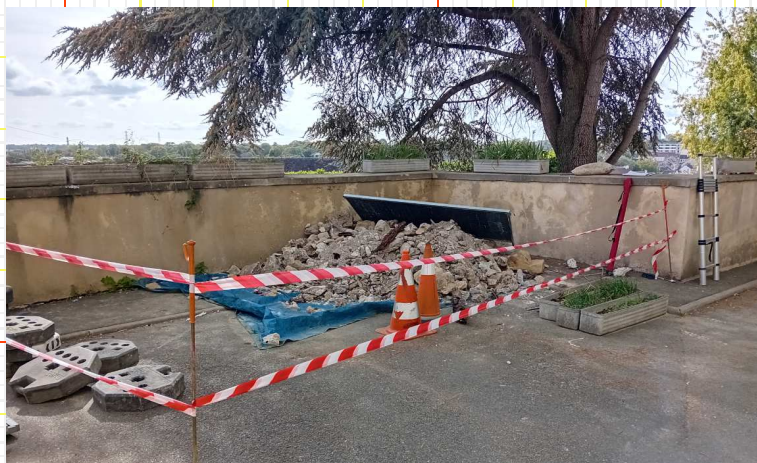
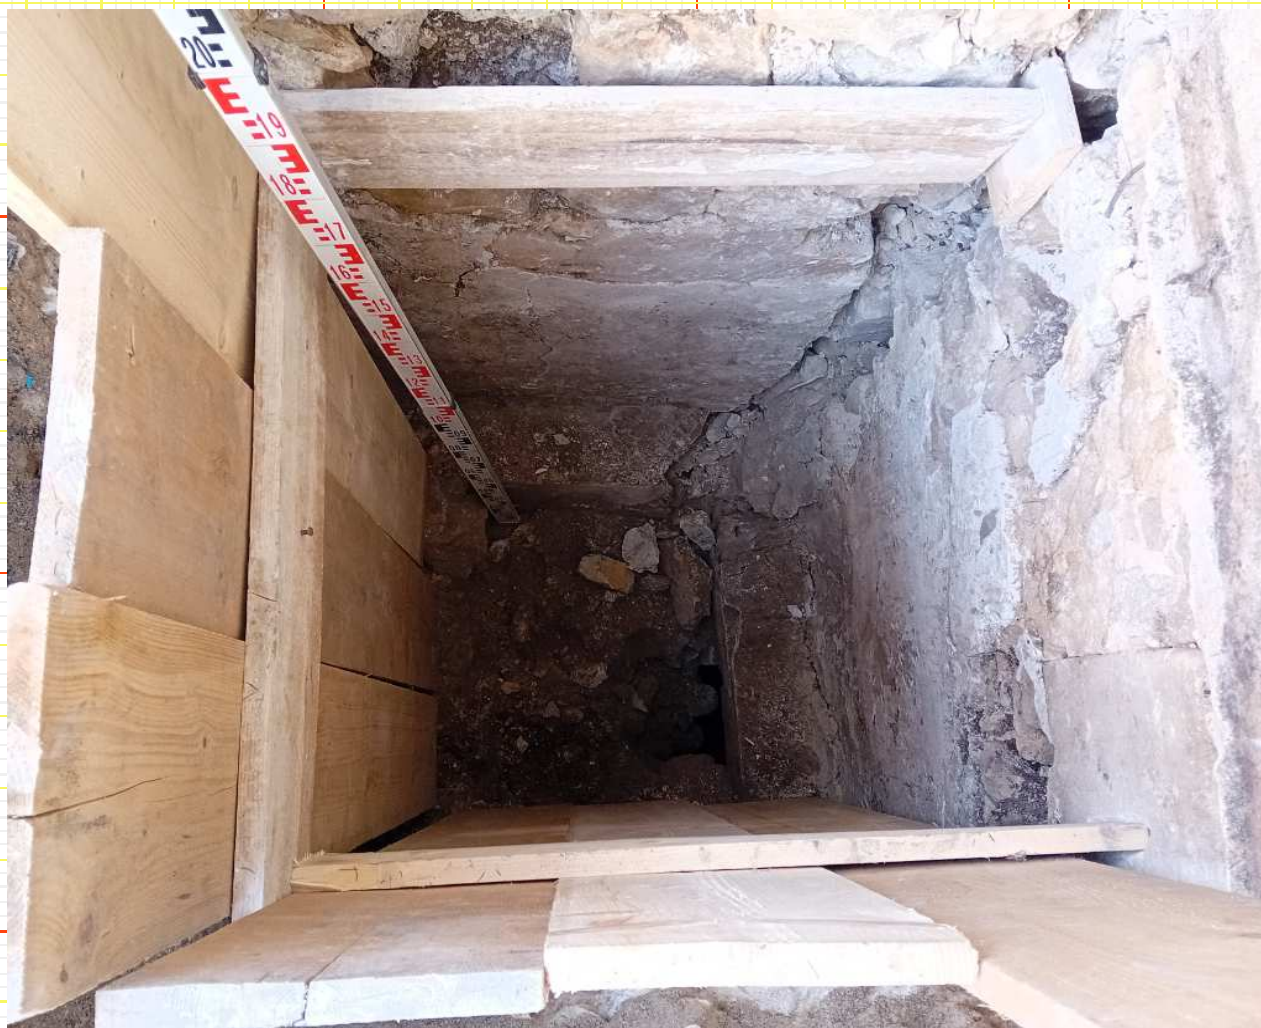
SONDAGE : RF2
OUVRAGE
ETUDIE :
Coin Sud-est du mur
(partie amont)

(*) La fouille RF2 a permis de mettre en évidence une fracture traversante longeant verticalement le pignon Sud-Est du mur, sur lequel il semble avoir un détachement de celui-ci par rapport au reste du mur.

La fouille réalisée en amont du mur sinistré a permis de mettre en évidence des fractures traversantes désolidarisant le pignon Sud-Est du reste du mur.
