## SERVICE INTERUNIVERSITAIRE DE GESTION DU DOMAINE UNIVERSITAIRE

Réservoir sur tour et bache de PESSAC (33)

### MISSION DE DIAGNOSTIC STRUCTUREL DES BETONS

DOSSIER SBX3.L.0013

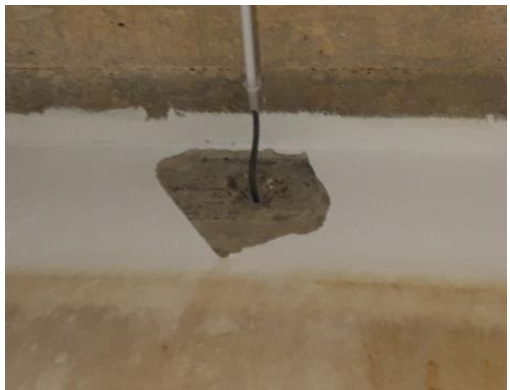
Ces défauts sont dus à un manque d'enrobage qui viennent oxyder les armatures. Les armatures corrodées augmentent de volume, ce qui engendre des contraintes intrinsèques dans le béton d'où des éclatements et des épaufrures.

1.1 : Eclats, cassures, désagrégation du béton		
Description	Indice de gravité	Illustration
<p>Un éclat a été observé en partie haute du voile de séparation entre la bache n°3 et 4. Cet éclat, proche de l'échelle à crinoline, se situe au bord d'un passage de gaine.</p> <p>Couleur désordre :

<p>Photographie 3 : Epaufure du béton</p>

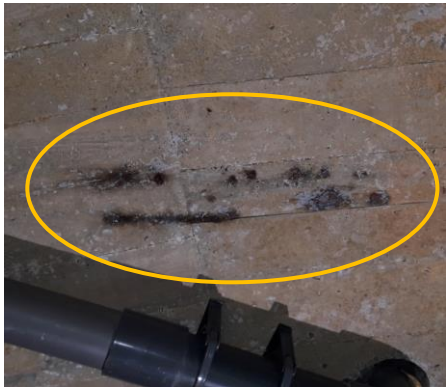
Description	Indice de gravité	Illustration
<p>Ces désordres ont été observés principalement au niveau des zones suivantes :</p> <ul style="list-style-type: none"> <li>• Au droit de certaines aérations des locaux d'aspersion, de façon localisée.</li> <li>• En sous-face de la dalle haute de certaines bâches, de façon très localisée.</li> </ul> <p>Couleur désordre : ●</p>	D2

<p>Photographie 4 : Armatures corrodées – dalle haute de l'une des bâches</p>

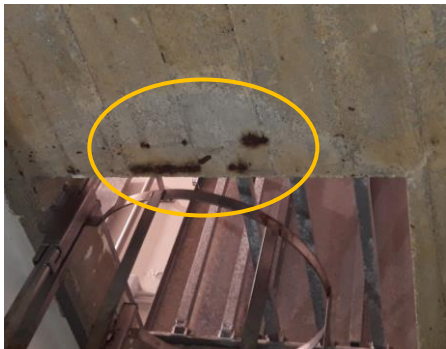
<p>Photographie 5 : Armatures corrodées au niveau de l'une des trappes d'accès</p>

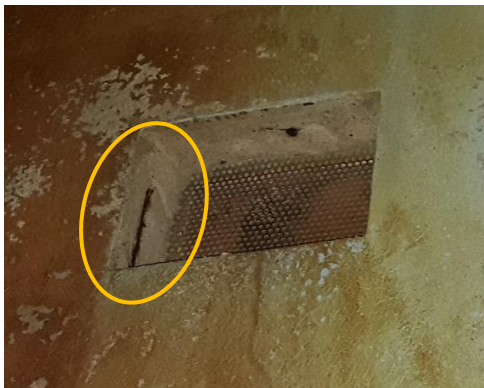
<p>Photographie 6 : Armature apparente au niveau d'une aération d'un local d'aspersion</p>

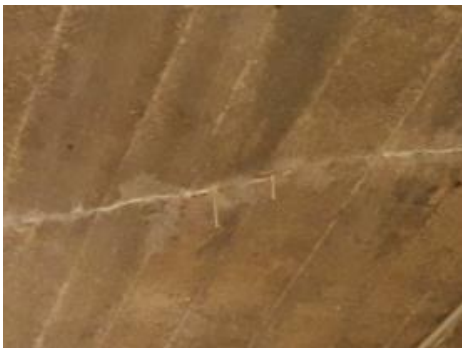
Infiltrations		
Description	Indice de gravité	Illustration
<p>On retrouve des traces de calcite :</p> <p>➤ <u>Voiles</u> :</p> <ul style="list-style-type: none"> <li>Sur la paroi intérieure des voiles intérieurs et extérieurs des salles d'aspersion, de façon très localisée.</li> </ul> <p>➤ <u>Dalles hautes</u> :</p> <ul style="list-style-type: none"> <li>En sous-face de la dalle haute des bâches et des locaux d'aspersion, localisées au droit de fissures.</li> </ul> <p>Couleur désordre : ❌</p>	<b>D2</b>

<p>Photographie 7 : Traces de calcite en sous-face de la dalle haute d'une bâche</p>

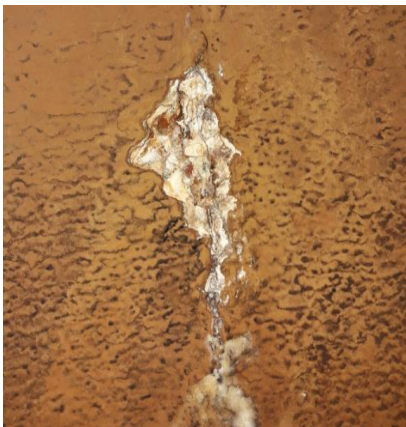
<p>Photographie 8 : Traces de calcite sur le voile périphérique en parement intérieur d'un local d'aspersion</p>

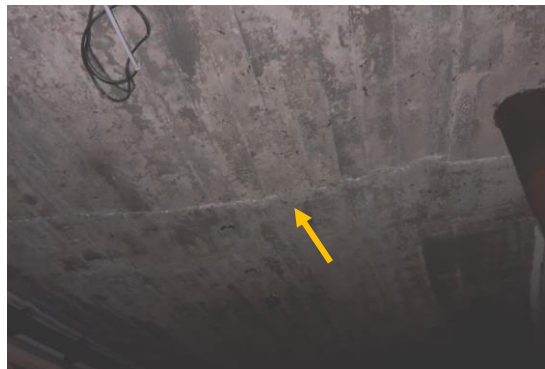
Fissuration		
Description	Indice de gravité	Illustration
<p>La fissuration des éléments en béton armé a été observée à l'intérieur des bâches et des locaux d'aspersions :</p> <p>➤ <u>Voiles</u> :</p> <ul style="list-style-type: none"> <li>Plusieurs fissures verticales, <math>0.3 \leq w \leq 2</math> mm, principalement situées en partie haute des voiles des locaux d'aspersion.</li> <li>1 fissure horizontale le long des voiles extérieurs, situées à 40 cm depuis la sous-face de la dalle haute des locaux d'aspersion.</li> </ul> <p>➤ <u>Dalles hautes</u> :</p> <ul style="list-style-type: none"> <li>Plusieurs fissures transversales traversantes, situées en sous-face des dalles hautes des locaux d'aspersion.</li> <li>Plusieurs fissures transversales traversantes, situées en sous-face des dalles hautes des bâches.</li> </ul> <p>Couleur désordre : — et ✖</p>	<p><b>D2</b></p>

<p>Photographie 9 : Fissuration de la dalle haute de l'une des bâches</p>

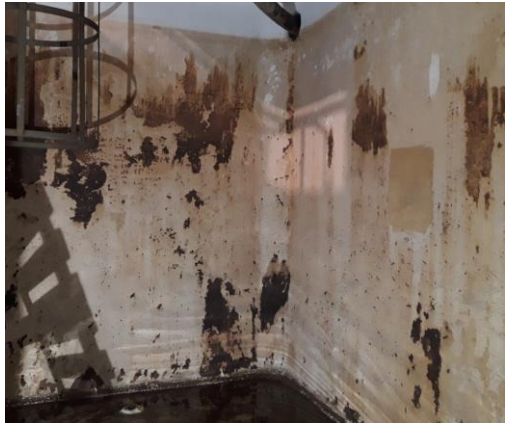
Etanchéité à l'intérieur des bâches et locaux d'aspersion		
Description	Indice de gravité	Illustration
<p>La dégradation de l'étanchéité a été observée à l'intérieur des bâches et des locaux d'aspersion :</p> <ul style="list-style-type: none"> <li>Des zones de cloquage avec disparition du revêtement laissant apparaître le support mortier.</li> </ul> <p>Couleur désordre : ●</p>	D2

<p>Photographie 11 : Disparition de l'étanchéité à l'intérieur de la bâche</p>

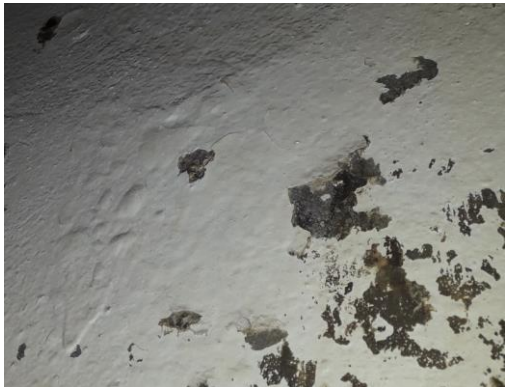
<p>Photographie 12 : Cloquage de l'étanchéité à l'intérieur de la bâche</p>

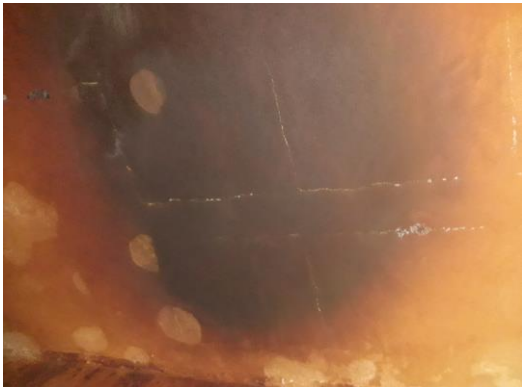
<p>Photographie 13 : Cloquage de l'étanchéité à l'intérieur d'un local d'aspersion</p>

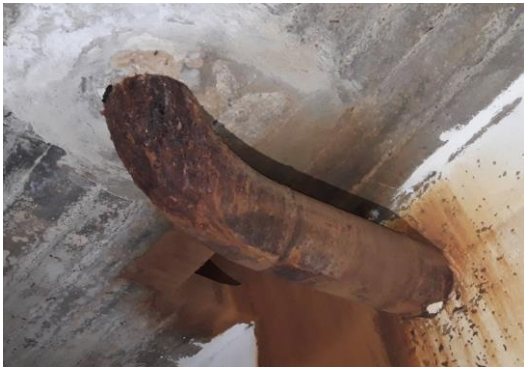
Equipements divers		
Description	Indice de gravité	Illustration
Certaines conduites situées à l'intérieur des bâches présentes des marques de corrosion.	<b>D1 à D2</b>

<p>Photographie 14 : Corrosion d'une conduite</p>

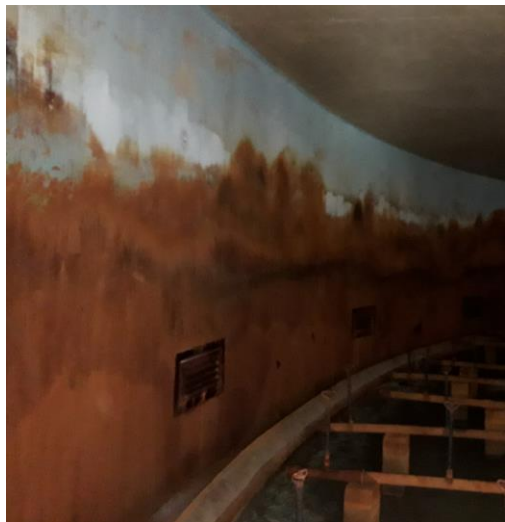
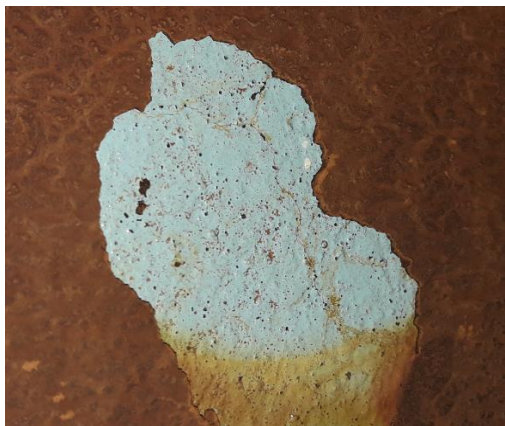
Dépôt de ferrite		
Description	Indice de gravité	Illustration
<p>Compte tenu de la composition de l'eau, la présence de ferrite a été observée :</p> <ul style="list-style-type: none"> <li>○ Au niveau des salles d'aspersion, les voiles présentent un dépôt de ferrite sur une hauteur d'environ 2.30 m, pour une épaisseur de 1 à 2 mm.</li> <li>○ De manière moins prononcée au niveau des voiles des bâches.</li> </ul>	C

<p>Photographie 15 : Dépôt de ferrite</p>

<p>Photographie 16 : Dépôt de ferrite</p>

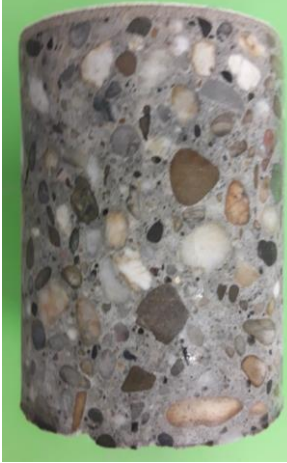
<u>Carottage C1</u>				
Situation : Bâche n°1 – Parois verticale – Non traversant				
Profondeur (int → ext)	Epaisseur	Description	Observations / Photos	
0 / 0.5 cm	0.5 cm	Peinture + Enduit mortier

0.5 / 13.0 cm	12.5 cm	<b>Béton</b>  Dmax : 20 mm Bullage faible	<i>Présence d'un acier de type RL Ø8 mm dans le sens horizontal situé à 3.0 cm depuis la surface du béton</i> <i>Présence d'un acier de type HA Ø12 mm dans le sens vertical situé à 4.0 cm depuis la surface du béton</i> <i>Echantillon C1</i>

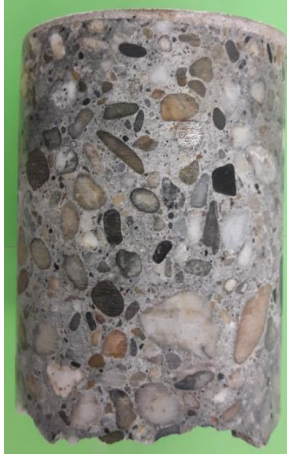
<u>Carottage C2</u>				
Situation : Bâche n°2 – Parois verticale – Non traversant				
Profondeur (int → ext)	Epaisseur	Description	Observations / Photos	
0 / 0.5 cm	0.5 cm	Peinture + Enduit mortier

0.5 / 13.0 cm	12.5 cm	<b>Béton</b>  Dmax : 14 mm Bullage faible	<i>Présence d'un acier de type RL Ø8 mm dans le sens horizontal situé à 2.5 cm depuis la surface du béton</i> <i>Présence d'un acier de type HA Ø12 mm dans le sens vertical situé à 3.5 cm depuis la surface du béton</i> <i>Echantillon C2</i>  <i>Présence d'un acier de type HA Ø12 mm dans le sens vertical situé à 10.5 cm depuis la surface du béton</i>

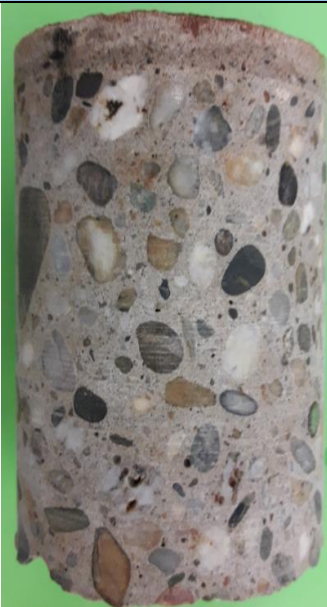
### Carottage C5

0 / 0.5 cm	0.5 cm	Enduit mortier n°1		
0 / 0.5 cm	0.5 cm	Enduit mortier n°2		
1.0 / 14.5 cm	13.5 cm	<b>Béton</b>  Dmax : 20 mm Bullage faible	<i>Echantillon C5</i>  Présence d'un acier de type RL Ø8 mm dans le sens horizontal situé à 8.0 cm depuis la surface du béton Présence d'un acier de type RL Ø8 mm dans le sens vertical situé à 9.0 cm depuis la surface du béton

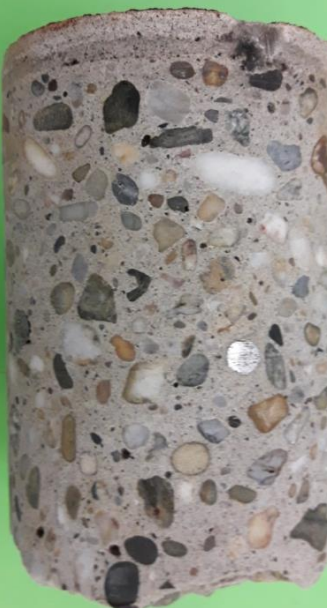
### Carottage C6

0 / 0.5 cm	0.5 cm	Enduit mortier n°1		
0 / 0.5 cm	0.5 cm	Enduit mortier n°2		
1.0 / 14.0 cm	13.0 cm	<b>Béton</b>  Dmax : 20 mm Bullage faible	<i>Echantillon C6</i>  Présence d'un acier de type RL Ø8 mm dans le sens horizontal situé à 6.0 cm depuis la surface du béton Présence d'un acier de type RL Ø8 mm dans le sens vertical situé à 7.0 cm depuis la surface du béton

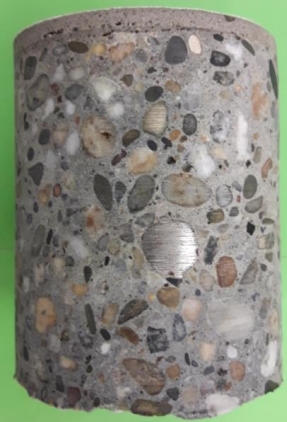
### Carottage C3

1.0 / 12.5 cm	11.5 cm	<b>Béton</b> Dmax : 14 mm Bullage faible	Présence d'un acier de type RL Ø8 mm dans le sens horizontal situé à 4.5 cm depuis la surface du béton Présence d'un acier de type HA Ø16 mm dans le sens vertical situé à 5.5 cm depuis la surface du béton  <i>Echantillon C3</i>

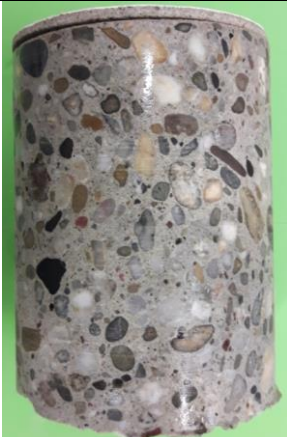
### Carottage C4

0.5 / 13.0 cm	12.5 cm	<b>Béton</b> Dmax : 14 mm Bullage faible	Présence d'un acier de type RL Ø8 mm dans le sens horizontal situé à 3.0 cm depuis la surface du béton Présence d'un acier de type HA Ø12 mm dans le sens vertical situé à 4.0 cm depuis la surface du béton  <i>Echantillon C4</i>

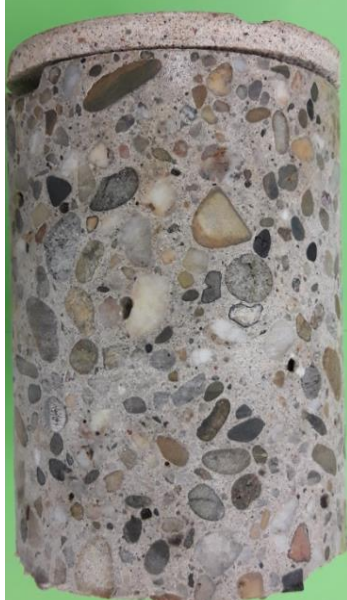
### Carottage C7

Profondeur (int → ext)	Epaisseur	Description	Observations / Photos	
- / - cm	-	Ferrite		
0 / 1.0 cm	1.0 cm	Peinture + Enduit mortier		
1.0 / 14.0 cm	13.0 cm	<b>Béton</b>  Dmax : 14 mm Bullage faible	<i>Echantillon C7</i>  Présence d'un acier de type RL Ø8 mm dans le sens horizontal situé à 7.5 cm depuis la surface du béton Présence d'un acier de type RL Ø8 mm dans le sens vertical situé à 8.5 cm depuis la surface du béton

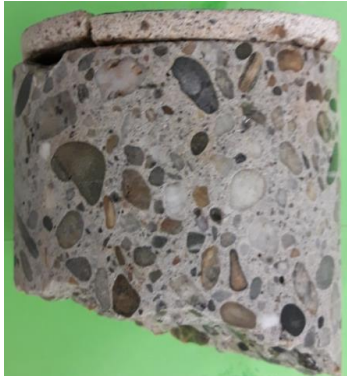
### Carottage C8

Profondeur (int → ext)	Epaisseur	Description	Observations / Photos	
- / - cm	-	Ferrite		
0 / 1.0 cm	1.0 cm	Peinture + Enduit mortier		
1.0 / 10.5 cm	9.5 cm	<b>Béton</b>  Dmax : 14 mm Bullage faible	<i>Echantillon C8</i>

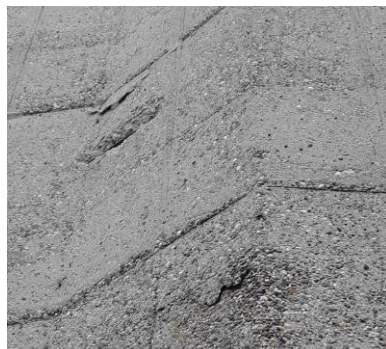
1.1 : Eclats, cassures, désagrégation du béton		
Description	Indice de gravité	Illustration
<p>⇒ <u>Eclat ponctuel du béton</u></p> <p>Les éclats ont été observés :</p> <ul style="list-style-type: none"> <li>○ En sous-face de la dalle haute de la cuve, au droit de plusieurs aérations.</li> <li>○ Sur la paroi extérieure du réservoir sur tour, principalement localisée au niveau des faces Ouest et Sud.</li> <li>○ En sous-face et en surface du toit du belvédère.</li> </ul> <p>Couleur désordre : <span style="color: red;">○</span></p>	<b>D1</b>

<p>Photographie 17 : Epaufure du béton en formation – Paroi extérieure du réservoir sur tour</p>

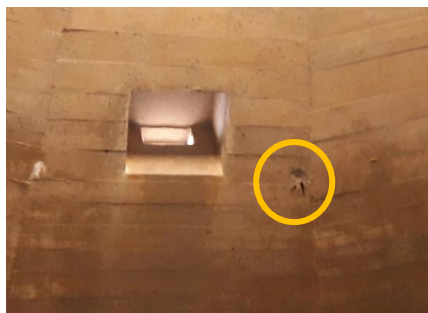
<p>Photographie 18 : Epaufure du béton – Au droit d'une aération en sous-face de la dalle haute de la cuve</p>

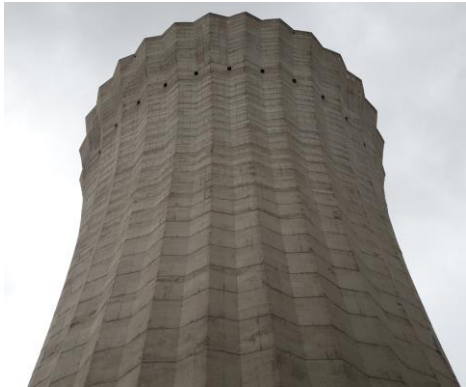
La disparition du béton d'enrobage laisse les armatures à nu. La gravité dépend de l'étendue de la zone dégradée et de l'état des armatures.

Description	Indice de gravité	Illustration
<p>Ces désordres ont été observés :</p> <p><u>Paroi extérieure</u> :</p> <ul style="list-style-type: none"> <li>○ Principalement localisé sur les faces Ouest et Sud.</li> <li>○ On retrouve ce désordre à mi-hauteur du réservoir sur tour.</li> </ul> <p>Couleur désordre : <span style="color: red;">●</span></p>	D2 / E

<p>Photographie 19 : Armatures apparentes – Face Ouest</p>

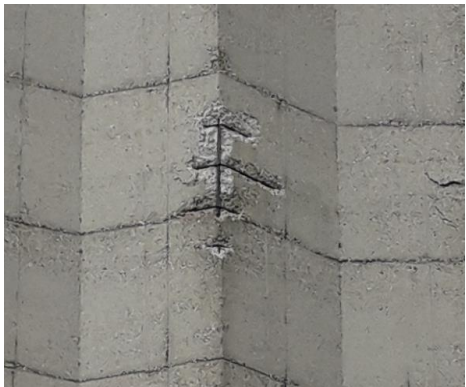
<p>Photographie 20 : Armature corrodée avec perte de section – Face Ouest</p>

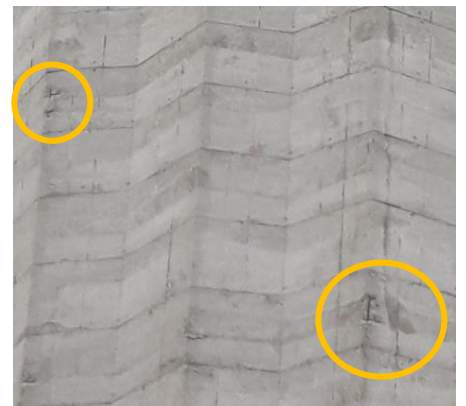
<p>Photographie 21 : Armatures apparentes – Face Sud</p>

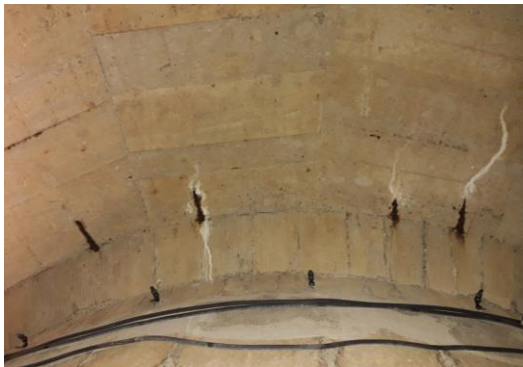
Description	Indice de gravité	Illustration
<p><u>Dans la cuve :</u></p> <ul style="list-style-type: none"> <li>○ En sous-face de la dalle haute de la cuve, de façon localisée.</li> <li>○ En partie haute et en sous-face de la coursive d'accès.</li> </ul> <p>Couleur désordre :</p> <ul style="list-style-type: none"> <li>● (Sous-face de la coursive d'accès)</li> <li>● (Sous-face de la dalle haute de la cuve)</li> </ul>	<b>D2</b>

<p>Photographie 22 : Armatures corrodées – Sous-face de la dalle haute de la cuve</p>

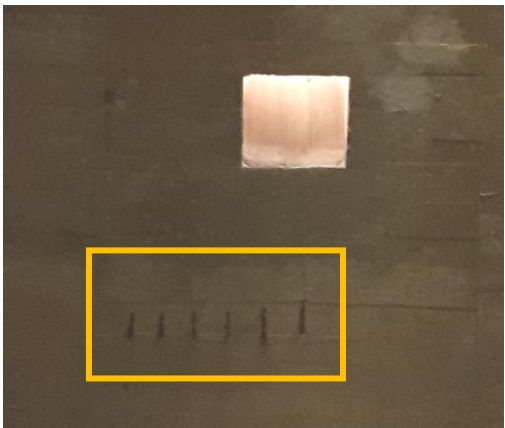
<p>Photographie 23 : Armatures apparentes au droit d'une ouverture de la sous-face de la dalle haute de la cuve</p>

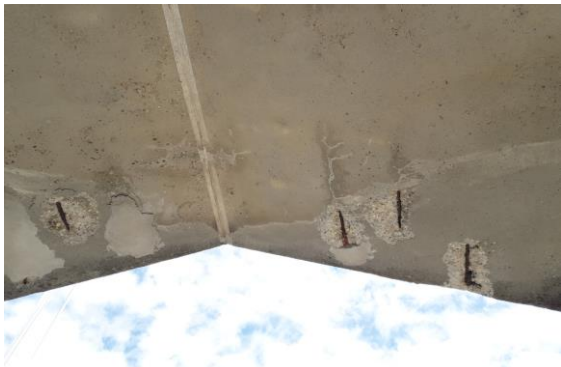
Description	Indice de gravité	Illustration
<p><u>Escalier d'accès et Belvédère :</u></p> <ul style="list-style-type: none"> <li>○ En sous-face du toit du belvédère.</li> <li>○ Ponctuellement sur le voile circulaire de l'escalier d'accès situé au niveau de la cuve.</li> </ul> <p>Couleur désordre : ●</p>	D2

<p>Photographie 24 : Armatures corrodées – Sous-face belvédère</p>

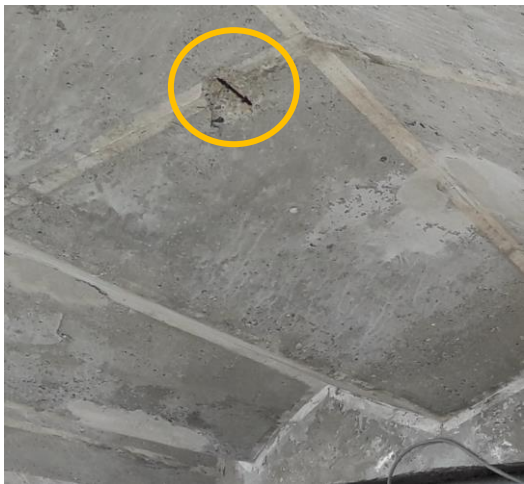
<p>Photographie 25 : Armatures corrodées – Sous-face belvédère</p>

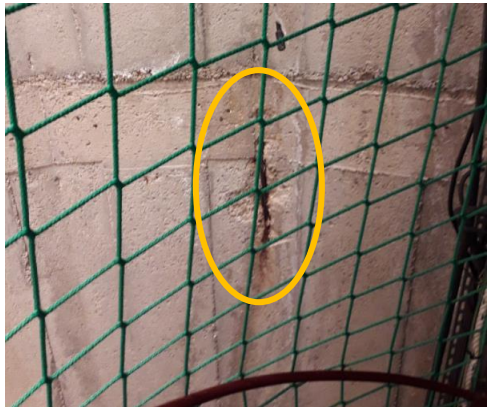
<p>Photographie 26 : Armatures corrodées – Escalier d'accès</p>

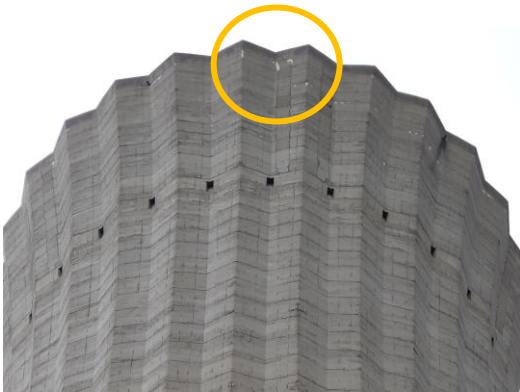
Infiltrations		
Description	Indice de gravité	Illustration
<p>On retrouve des traces de calcite :</p> <ul style="list-style-type: none"> <li>○ Sur le parement extérieur du réservoir sur tour, principalement en partie haute.</li> <li>○ A l'intérieur de la cuve, de manière très ponctuelle.</li> <li>○ En sous-face de la cuve, de manière relativement prononcée.</li> </ul> <p>Couleur désordre : ❌</p>	D2

<p>Photographie 27 : Traces de calcite en parement extérieur de la cuve – Face Ouest</p>

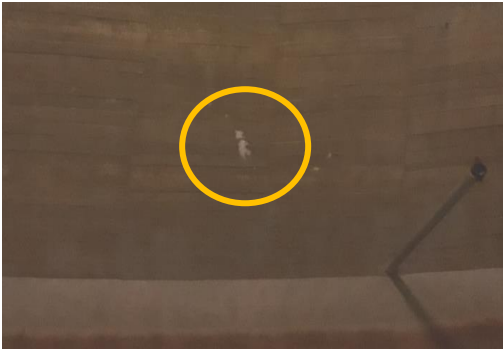
<p>Photographie 28 : Traces de calcite en parement intérieur de la cuve</p>

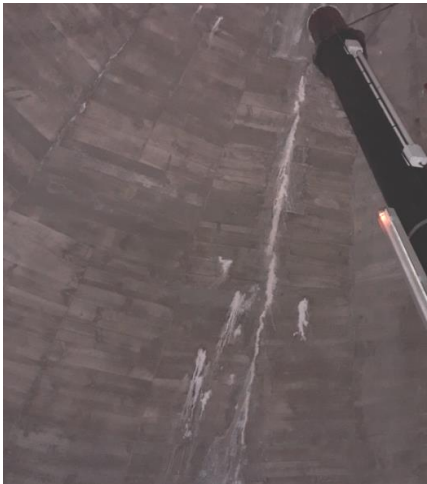
<p>Photographie 29 : Traces de calcite en sous-face de la cuve</p>

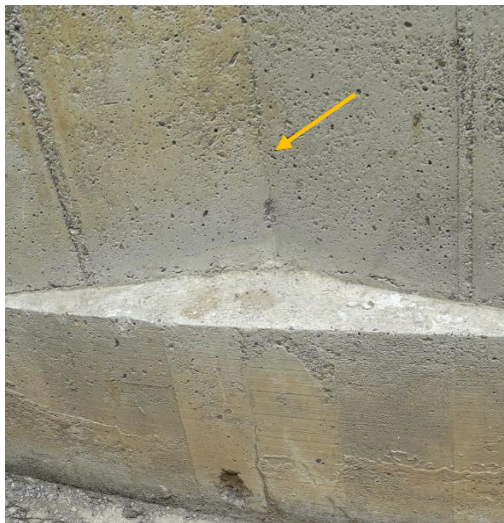
3.1 Fissuration en parement extérieur de la cuve		
Description	Indice de gravité	Illustration
<p>De légères fissures ont été observées en partie basse du réservoir sur tour.</p> <p>Couleur désordre : <span style="color: orange;">—</span></p>	<b>D1</b>

<p>Photographie 30 : Fissuration en partie basse du réservoir sur tour</p>

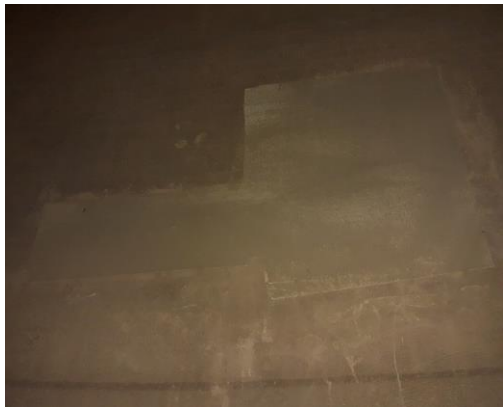
4.1 Etanchéité à l'intérieur de la cuve		
Description	Indice de gravité	Illustration
<p>Une dégradation de l'étanchéité à l'intérieur de la cuve avec des zones de cloquage a été repéré de manière sonore.</p> <p>Ces zones de cloquage sont principalement localisées en partie basse et au droit d'anciennes reprises de l'étanchéité.</p> <p>Couleur désordre : <span style="color: blue;">●</span></p>	<b>E</b>

<p>Photographie 31 : Cloquage de l'étanchéité à l'intérieur de la cuve</p>

Compte tenu des dégradations observées, nous recommandons également de prévoir à moyen terme (< 7 ans) la reprise complète des étanchéités intérieures des bâches et des locaux d'aspersion.

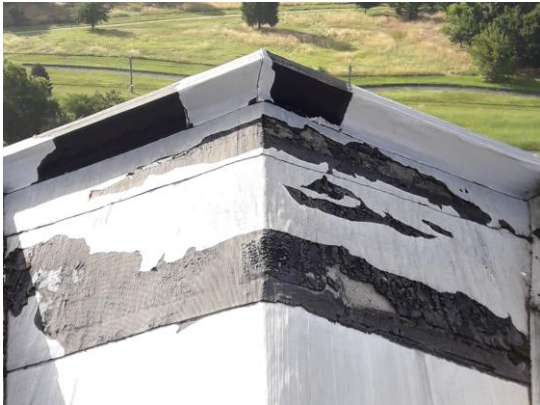
<p>Photographie 34 : Forte altération de l'étanchéité extérieure en surface du belvédère</p>

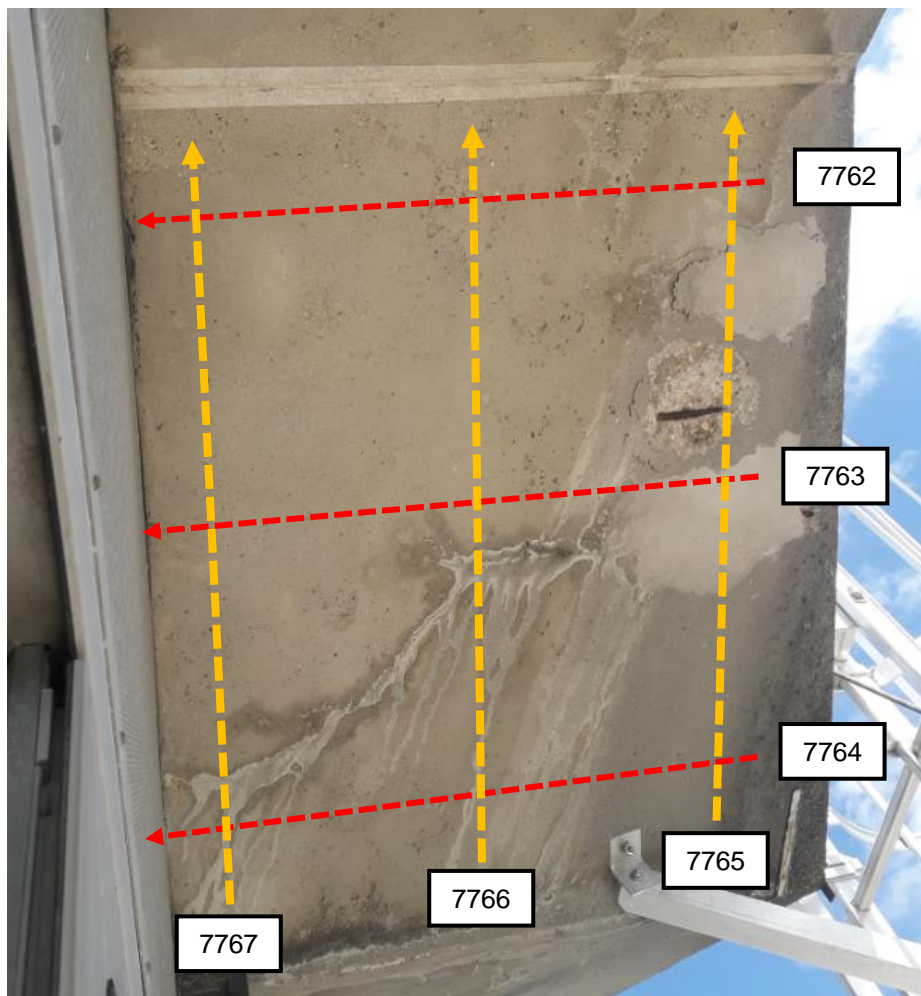
### Zone n°1 : Belvédère

Localisation	Auscultation		Aciers			Enrobage [mm]		Profondeur de carbonatation [mm]	Proportion d'aciers situés en zone carbonée
	N° Fichier	Long. [m]	Sens	Nb	Esp. [mm]	Min.	Moy.		
Zone n°1 Belvédère	7762	1.02	Sens Porteur [RL Ø8 mm]	5	200	15	16	20	42 %
	7763	1.00		5	195	17	20		
	7764	1.00		5	195	22	26		
	7765	1.00	Sens Répartition [RL Ø8 mm]	5	195	11	12		100 %
	7766	0.91		5	180	9	13		
	7767	0.91		5	170	12	14

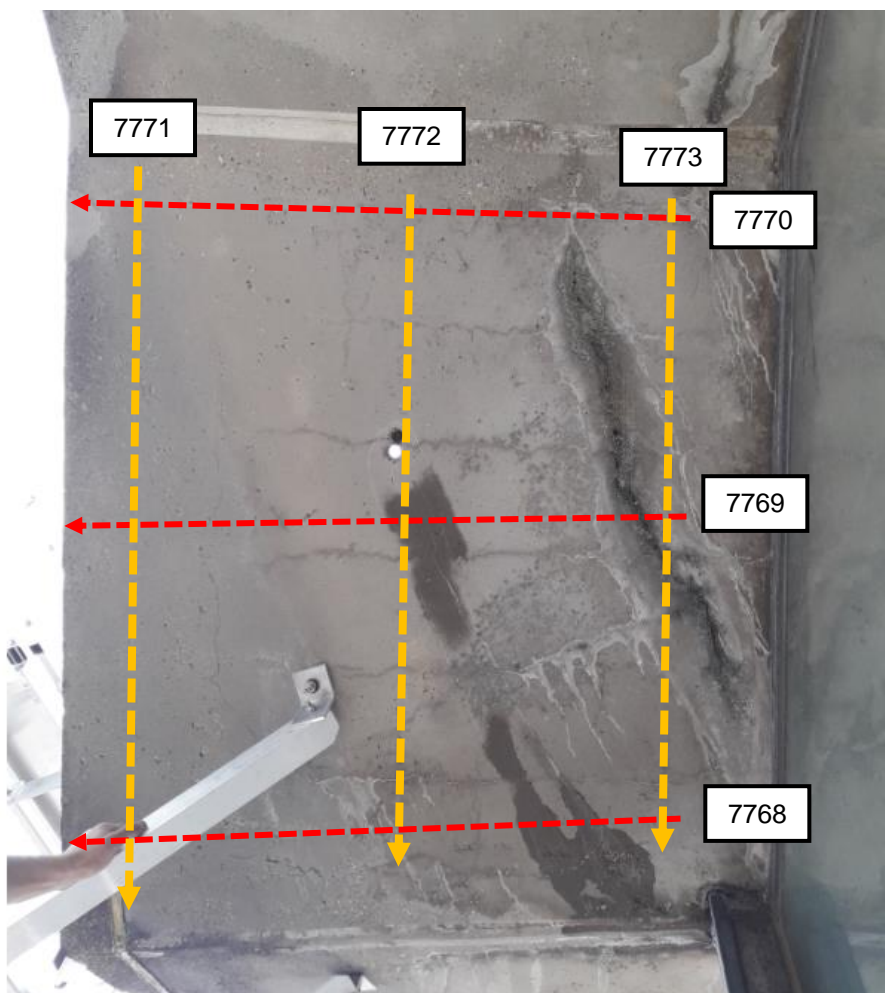
## Zone n°2 : Belvédère

Localisation	Auscultation		Aciers			Enrobage [mm]		Profondeur de carbonatation [mm]	Proportion d'aciers situés en zone carbonée
	N° Fichier	Long. [m]	Sens	Nb	Esp. [mm]	Min.	Moy.		
Zone n°2 Belvédère	7768	0.90	Sens Porteur [RL Ø8 mm]	5	200	17	20	45	100 %
	7769	1.07		6	200	17	24		
	7770	1.04		4	205	24	25		
	7771	1.09	Sens Répartition [RL Ø8 mm]	5	195	16	18		100 %
	7772	1.15		7	180	7	14		
	7773	1.03		6	170	9	11

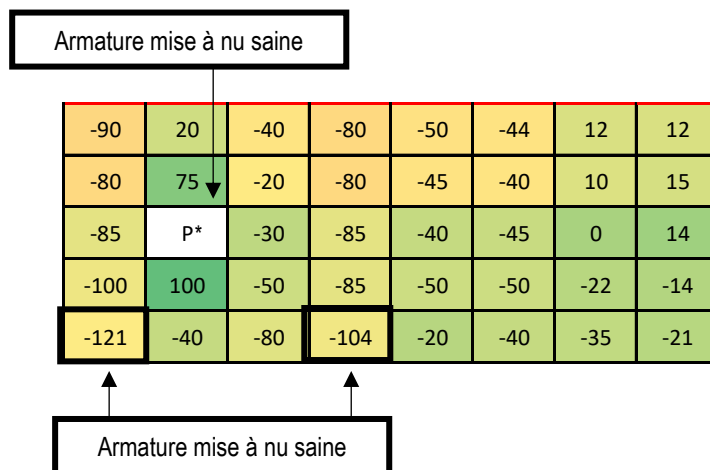
### Zone 2 : Face Nord-Ouest [Z ~30 m]

Les résultats des zones 1 à 4 étudiées par mesures de potentiel électrochimique montrent qu'en dehors des zones visuellement altérées (épaufrures des bétons, armatures apparentes corrodées) la probabilité de corrosion active est faible.

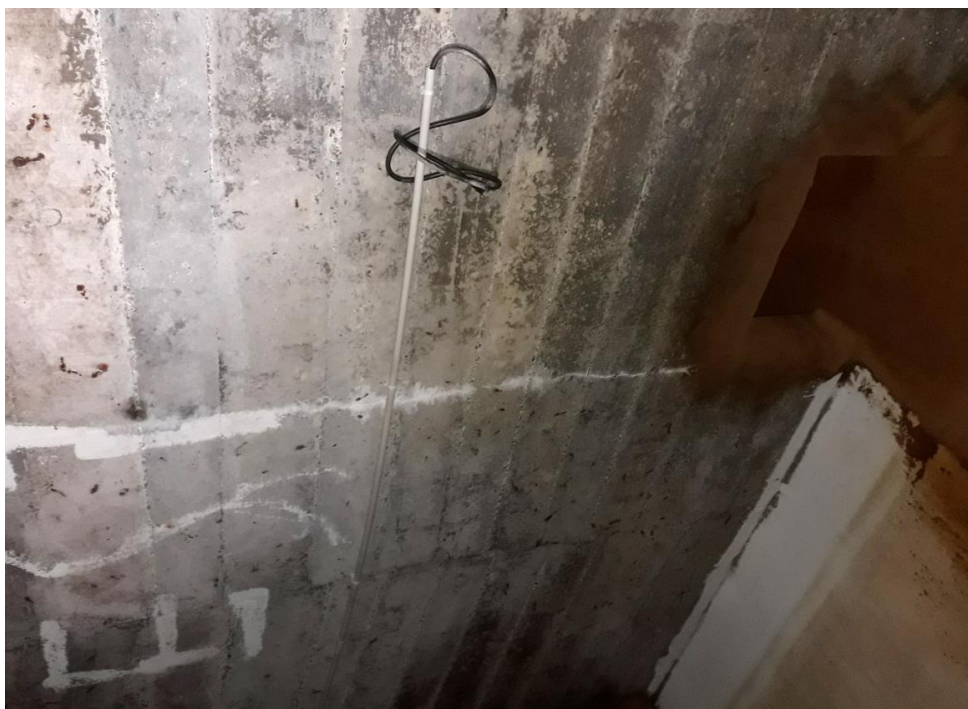
Photographie 35 : Désordres de type 2 et 3 – Fissure dalle haute de la bâche

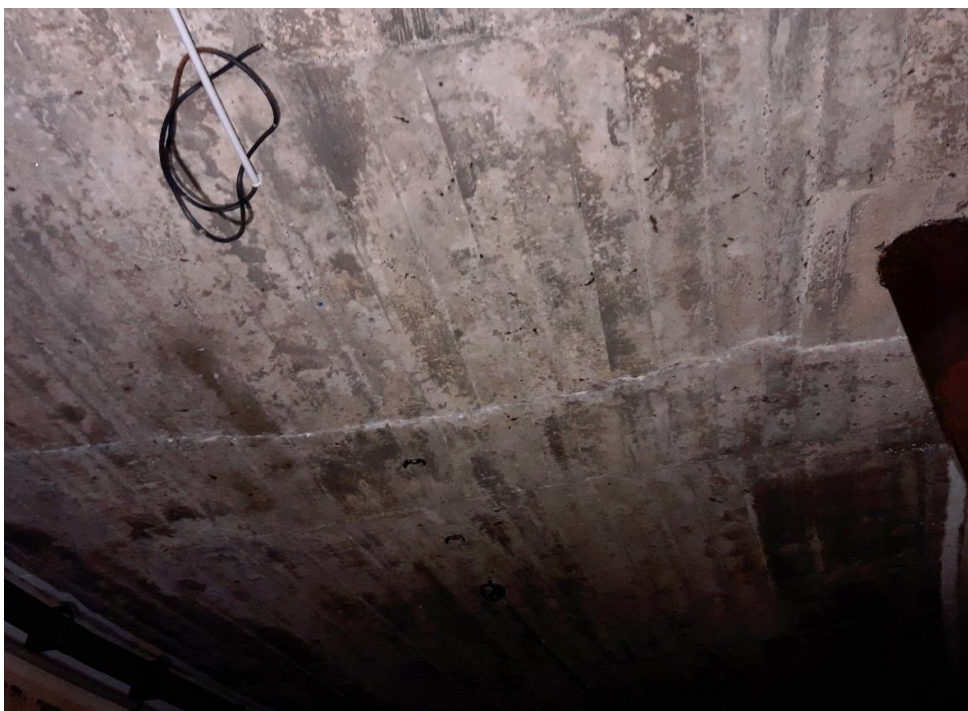
Photographie 36 : Désordres de type 2 et 3 – Fissure dalle haute de la bâche

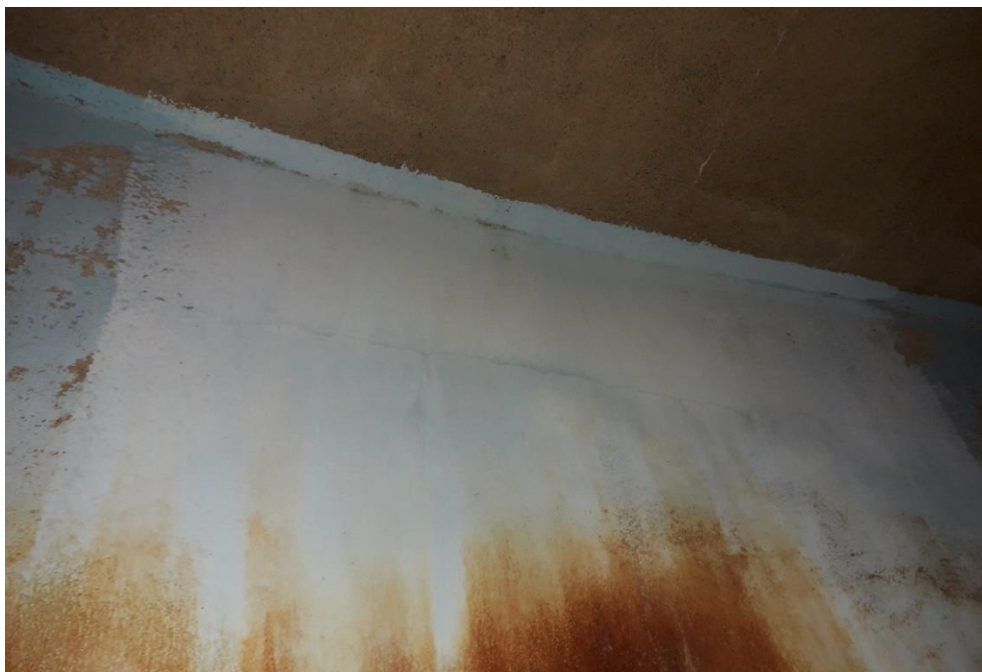
Photographie 63 : Désordres de type 3, 4 et 6 – Fissure horizontale et dépôt de ferrite

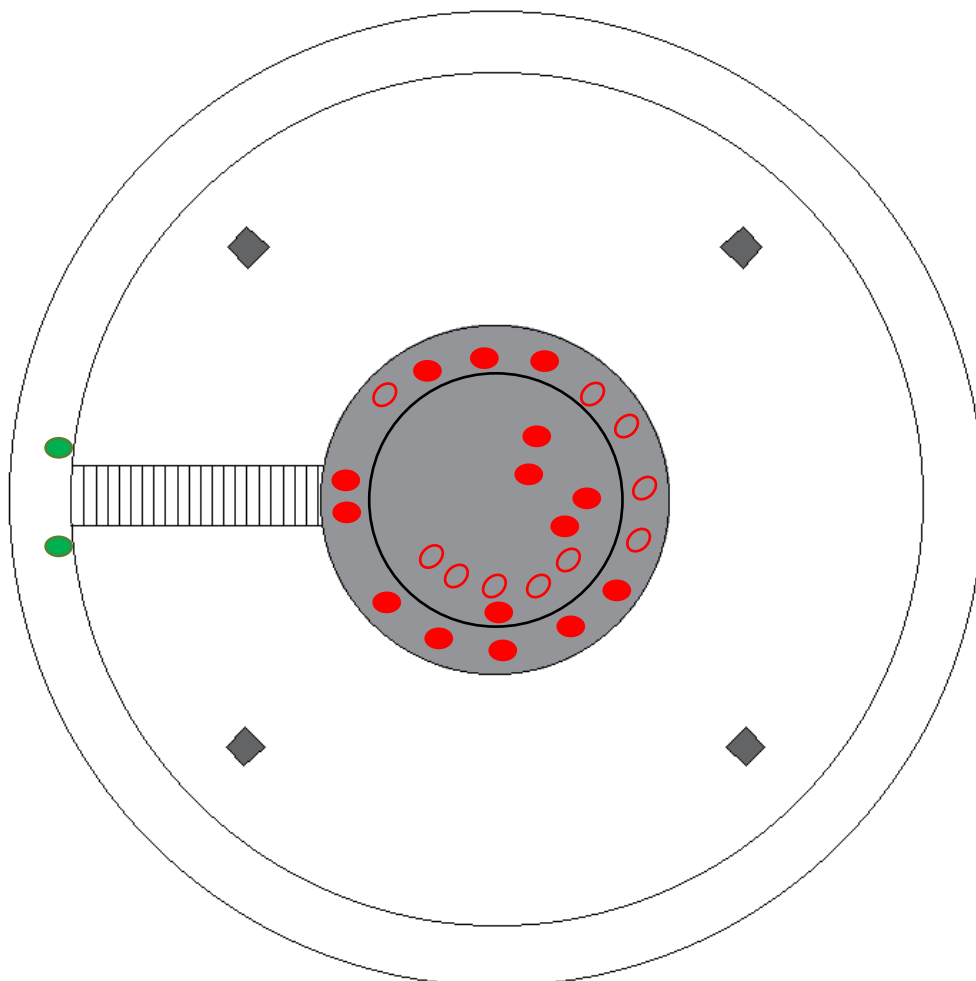
➤ Surface de la dalle haute de la dalle / sous-face du toit du belvédère :

- Type 1 : Epaufrures de béton - Eclat de béton en formation en sous-face du toit du belvédère
- Type 1 : Epaufrures de béton - Armatures apparents oxydés en sous-face du toit du belvédère
- Type 4 : Défauts d'étanchéité – Présence de végétation

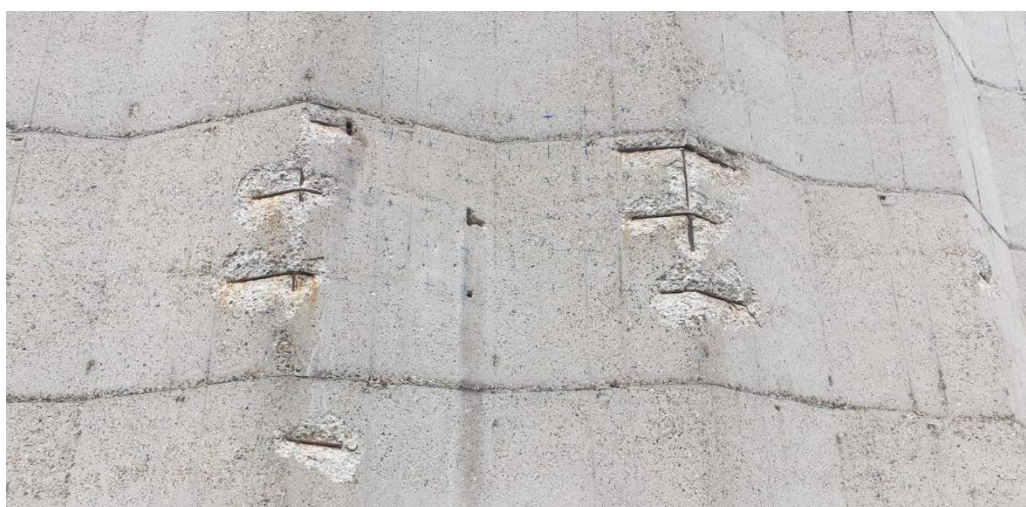
Photographie 77 : Désordre de type 1

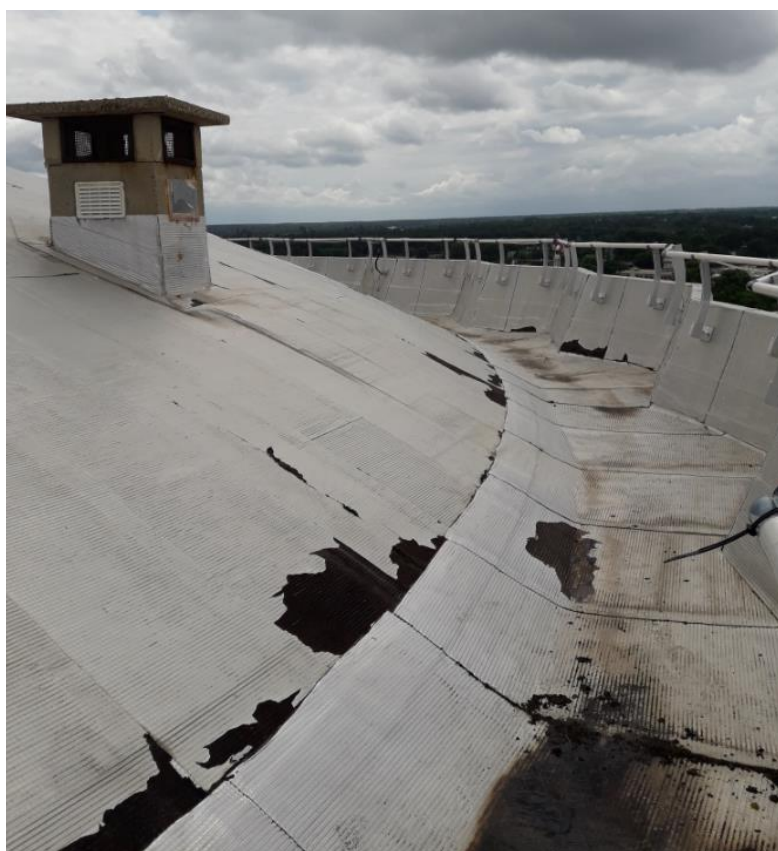
Photographie 83 : Désordre de type 4 - Vue de l'étanchéité en surface de la dalle haute de la cuve
