**COMMUNE DE VAUX SUR POLIGNY (39)**

**RN5 – PR49+100 – MUR 27-05 ET FALAISE  
SOUS-JACENTE**

**ETUDE DE DIAGNOSTIC GEOTECHNIQUE ET  
D'AVANT-PROJET**

A LA DEMANDE ET POUR LE COMPTE DE LA DIR EST

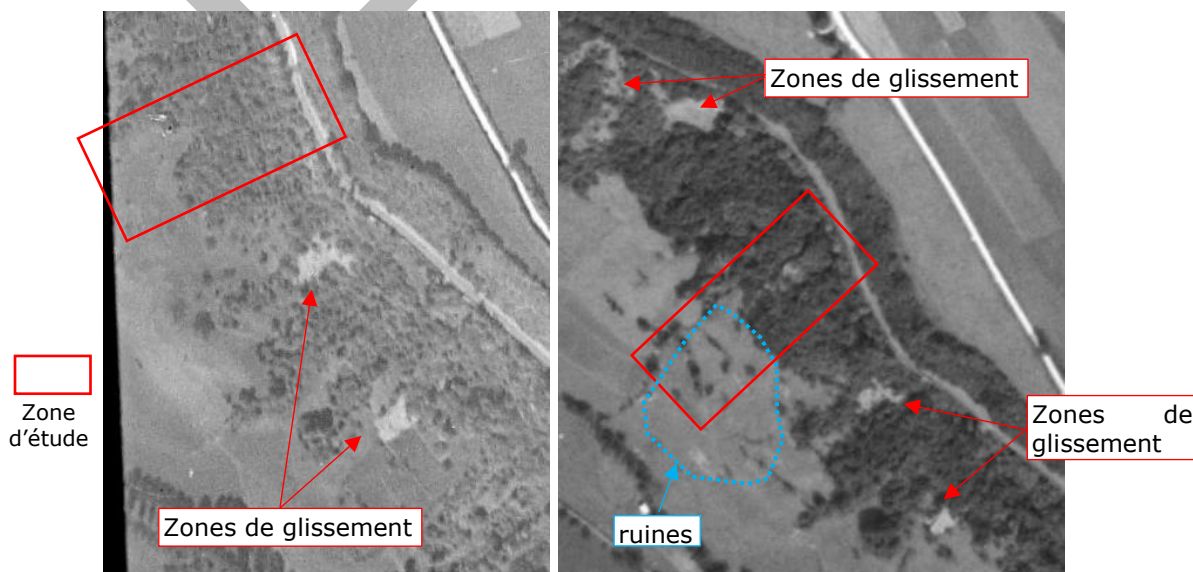
Photographies aériennes de 1938 et 1951 (source : IGN – remonter le temps)

La première photographie disponible (1938) montre deux zones de forêt mises à nu en aval de la route, à L'Est de la zone d'étude. Ces zones peuvent correspondre à des zones de glissement.

Sur la photographie suivante (1951), ces deux zones de glissement sont toujours visibles, bien que moins étendues. Des zones de glissement sont également visibles plus au Nord, toujours en aval de la route. Des ruines sont également visibles en aval de la zone d'étude : on distingue environ 6 fondations rectangulaires de dimensions 15 \* 5 m environ.

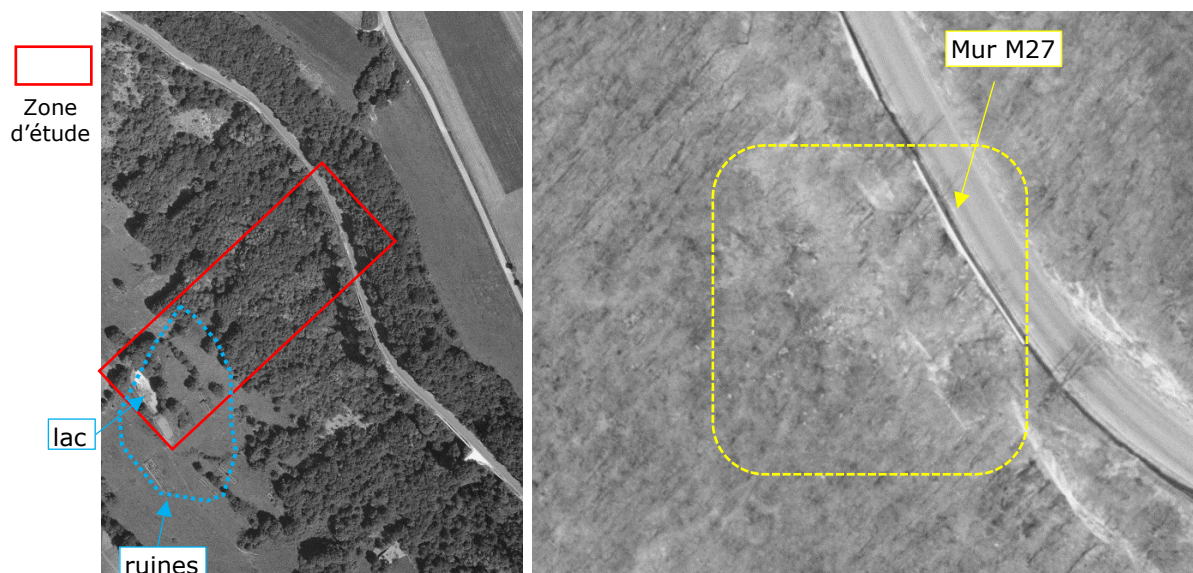
Photographies aériennes de 1962 et 1964 (source : IGN – remonter le temps)

Un lac est visible sur les photographies à partir de 1956 environ et jusque dans les années 70. Les zones de glissement sont de moins en moins visibles dans le paysage, aucune nouvelle zone de glissement n'est observée. La photographie de 1964, de bonne résolution et prise en hiver, permet d'identifier des blocs éboulés en pied de la barre rocheuse. Le mur M27-05 est également visible.

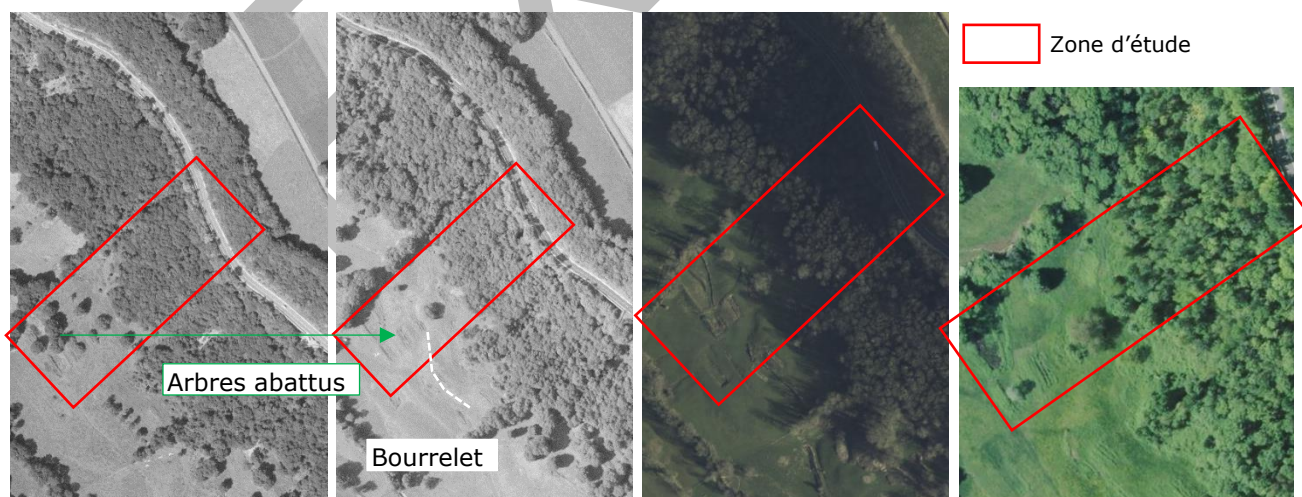
Photographies aériennes de 1978, 1989, 2012 et 2020 (source : IGN – remonter le temps)

A partir de la photographie de 1989, les zones de glissement ne sont plus visibles. En revanche, des arbres ont été abattus en pied de zone (les premiers abattages sont visibles dès les photographies de 1984). On distingue également sur la photographie de 1989 un bourrelet en partie inférieure de la zone d'étude.

De 1989 à 2020 (dernière photo disponible), la situation ne semble pas avoir évolué significativement : aucun signe de glissement en versant mais plusieurs bourrelets bien visibles en pied de zone.

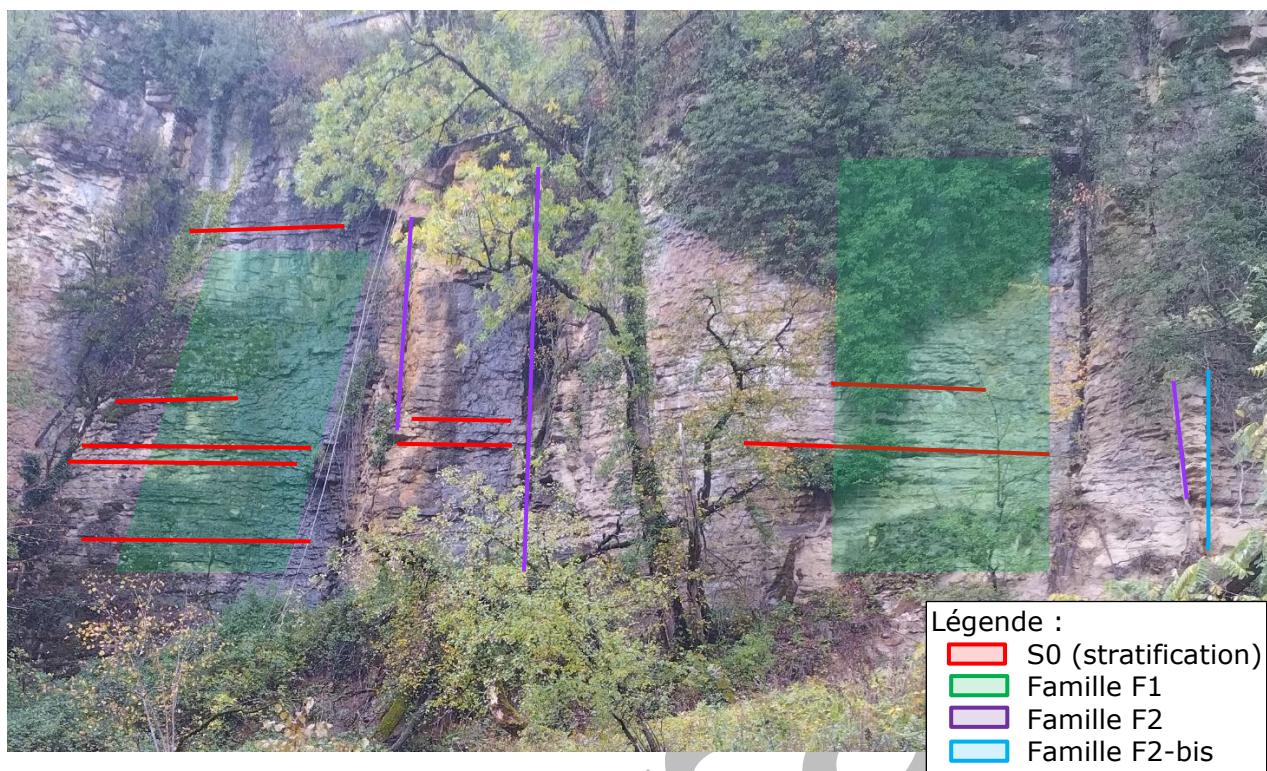
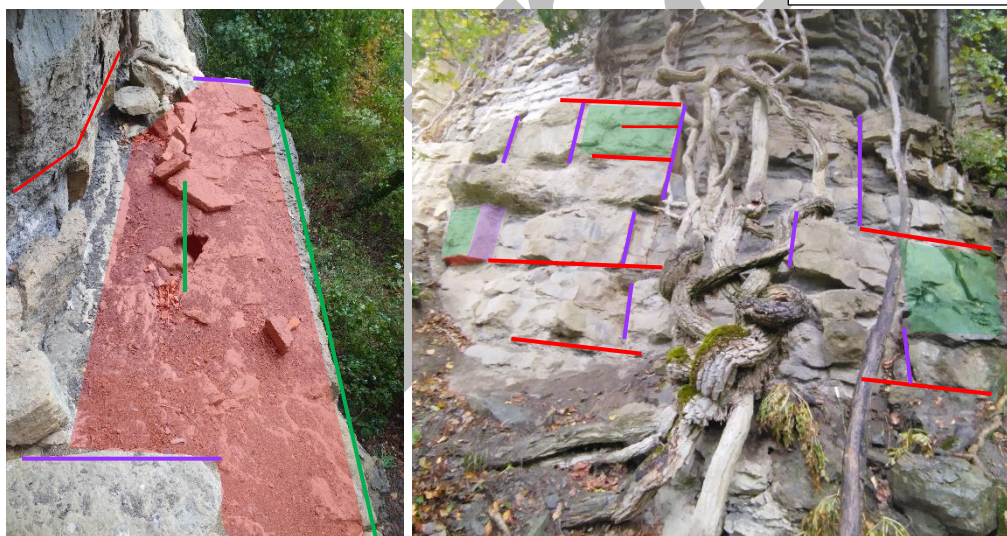
*Représentation des principales familles de fractures sur photographies*

F2-bis	N41 – 85° NO	<p>Cette famille correspond à des plans de fracture légèrement obliques par rapport à la paroi rocheuse, formant les rives gauches de dièdres rocheux.</p> <p>Il s'agit de plans de fréquence plurimétrique et d'extension métrique.</p>

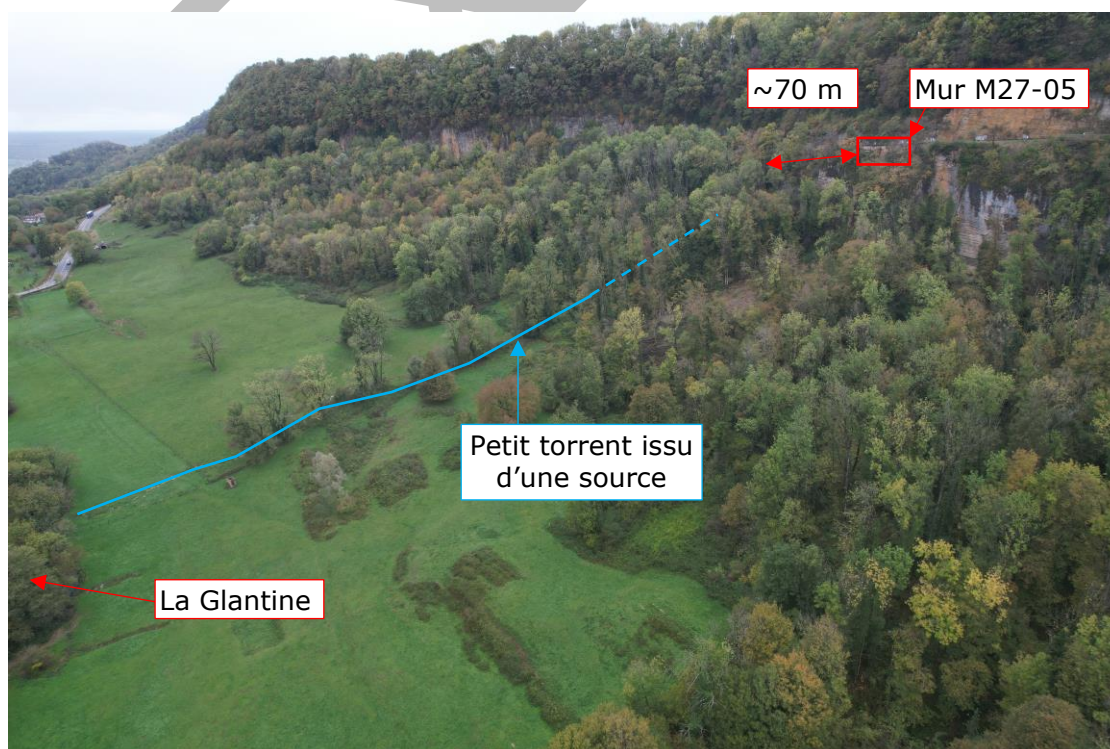
Vue de l'aval de la zone d'étude

Cependant, cette solution nécessiterait des aménagements hydrauliques complexes pour diriger les eaux depuis l'aval du mur jusqu'au thalweg qui démarre en pied de barre, sans laisser l'eau ruisseler sur la paroi rocheuse.

Une première option de gestion des eaux consisterait à recueillir les eaux en sortie des ouvrages du mur et à les diriger hors de la zone d'étude et jusqu'à la Glantine via un petit torrent existant situé à environ 70 m en amont de la zone d'étude.
