DOSSIER DE DIAGNOSTIC TECHNIQUE

Référence : 002EW507417

Centre médical Sainte Anne
RUE DE THIERNBACH
68500 JUNGHOLTZ

AMIANTE : Dossier amiante avant réalisation de travaux dans un immeuble bâti

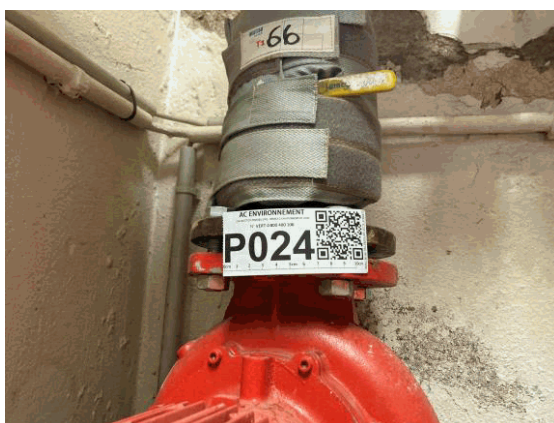
002EW507417 n°24 - 1 (P24) - Niveau +1 - Vol 1
(Chaufferie)

002EW507417 n°23 - 1 (P23)	Niveau +1 - Vol 1 (Chaufferie)	Prélèvement négatif
002EW507417 n°24 - 1 (P24)	Niveau +1 - Vol 1 (Chaufferie)	Prélèvement négatif
002EW507417 n°25 - 1 (P25)	Niveau +1 - Vol 1 (Chaufferie)	Prélèvement positif

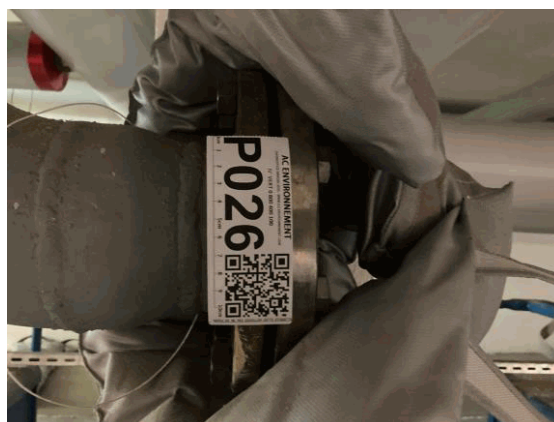
002EW507417 n°26 - 1 (P26) - Niveau +1 - Vol 1
(Chaufferie)

002EW507417 n°26 - 1 (P26)	Niveau +1 - Vol 1 (Chaufferie)	Prélèvement négatif
002EW507417 n°27 - 1 (P27)	Niveau +1 - Vol 1 (Chaufferie)	Prélèvement positif
002EW507417 n°28 - 1 (P28)	Niveau +1 - Vol 1 (Chaufferie)	Prélèvement positif
002EW507417 n°29 - 1 (P29)	Niveau +1 - Vol 2 (Local stockage)	Prélèvement négatif
002EW507417 n°30 - 1 (P30)	Niveau +1 - Vol 2 (Local stockage)	Prélèvement positif
002EW507417 n°33 - 1 (P33)	Niveau +1 - Vol 1 (Chaufferie)	Prélèvement négatif
S5 - 1 (S5)	Niveau +1 - Vol 1 (Chaufferie)	Absence sur marquage du matériau
S6 - 1 (S6)	Niveau +1 - Vol 1 (Chaufferie)	Absence sur présentation de documents
S16 - 1 (S16)	Niveau +1 - Vol 1 (Chaufferie)	Absence : pas d'amiante par nature
