Contrôle de la structure d'une passerelle piétonne en béton armé

Mission de diagnostic technique capacité portante d'une passerelle piétonne

Préfecture de Tulle, 1 rue SOUHAM 19012 Tulle

Visite sur site du 13/04/2023

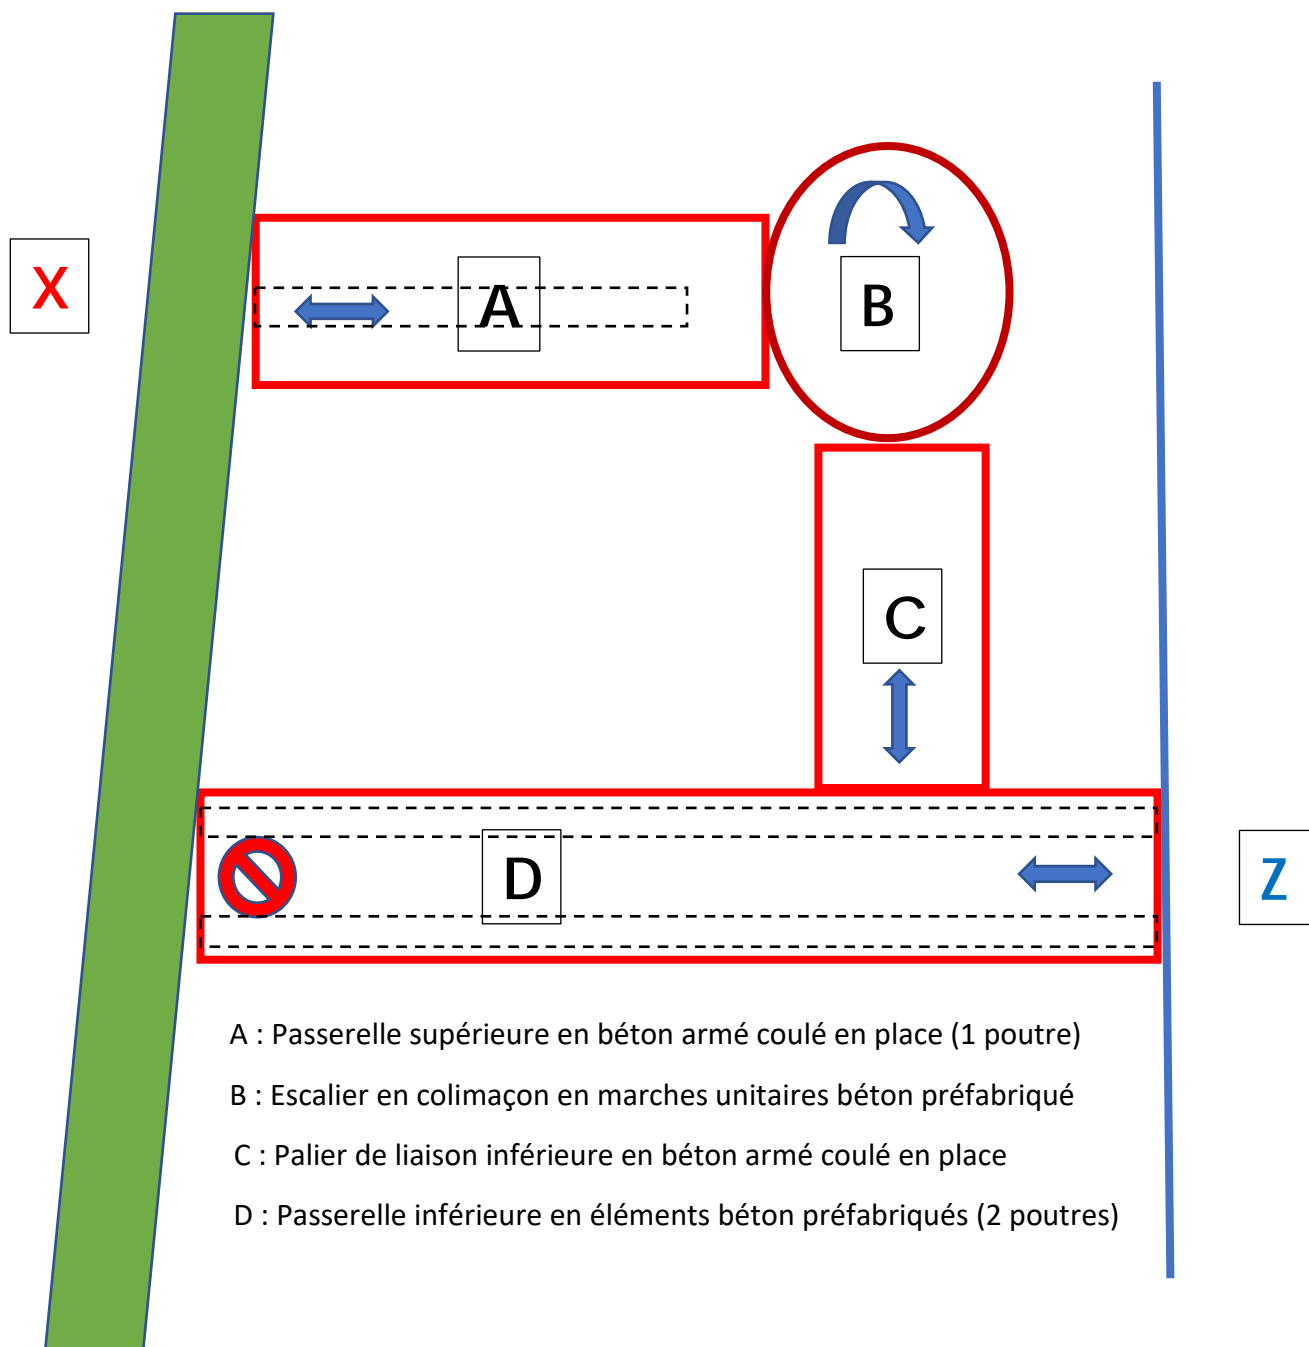
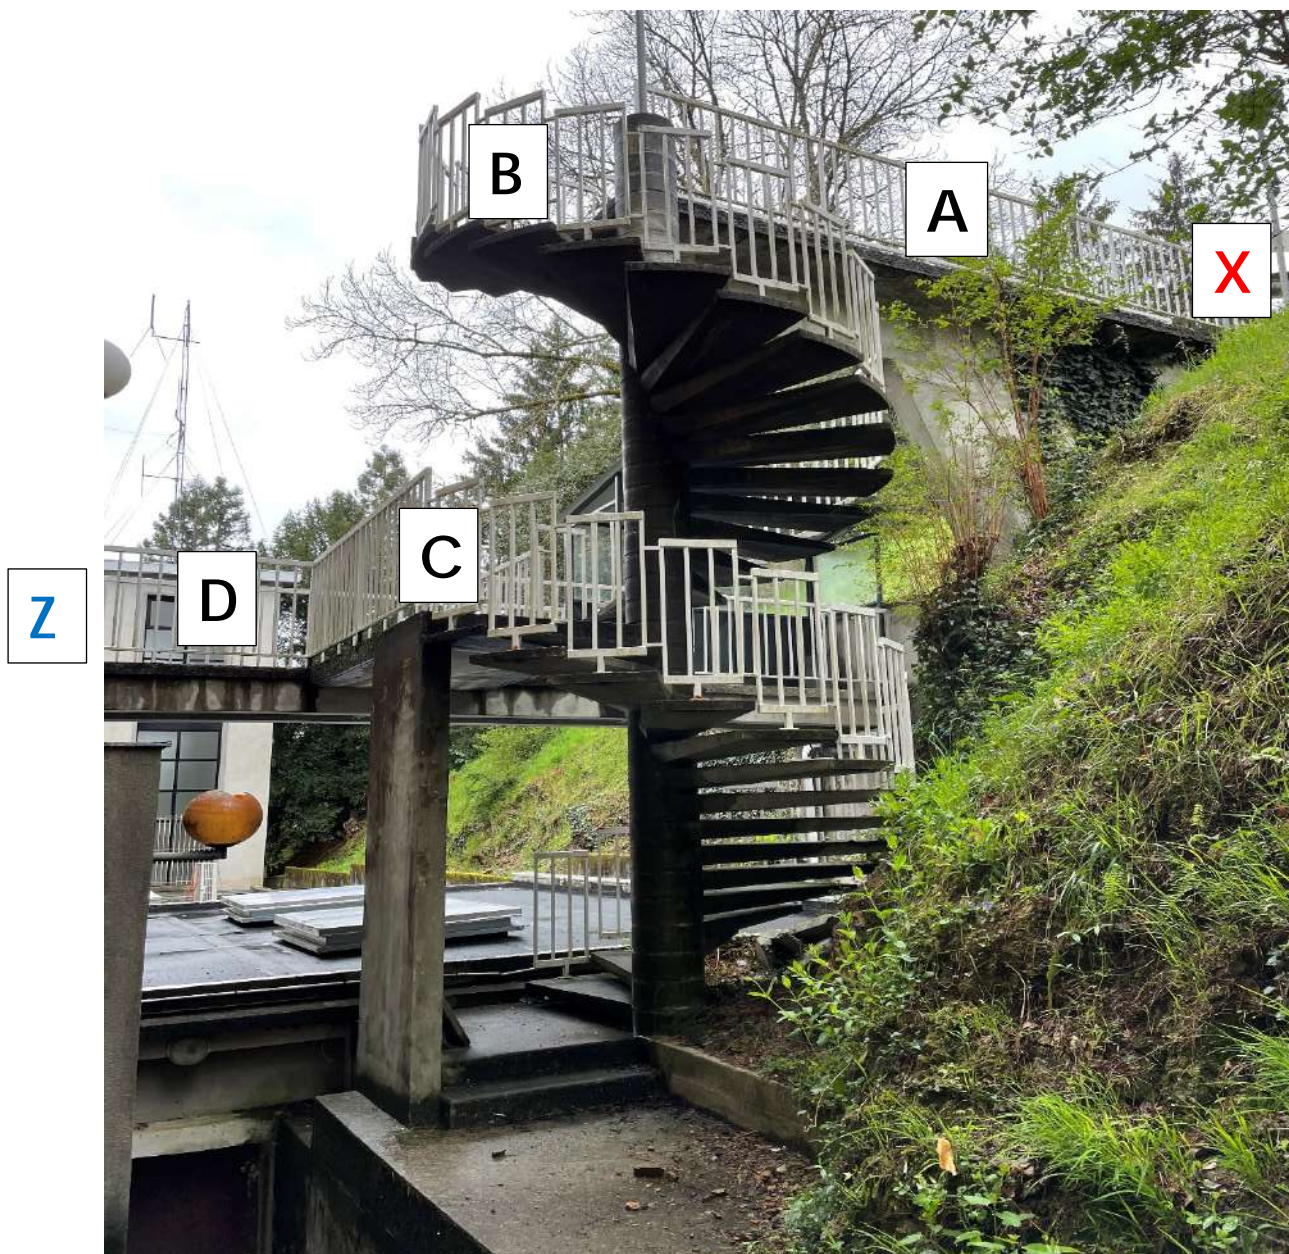
Schéma de principe mode constructif

La zone qui présente des désordres est composée d'un assemblage de structures porteuses, de passerelles, de paliers et escaliers en colimaçon, le tout en béton armé.
