Rapport de repérage des matériaux et produits contenant de l'amiante avant réalisation de travaux

Nom du site : RECTORAT DE CAEN

Rectorat - Bureaux inspecteurs
168 RUE CAPONIERE
14061 CAEN CEDEX 4

Référence du rapport : 14170438/S1.1.3.R

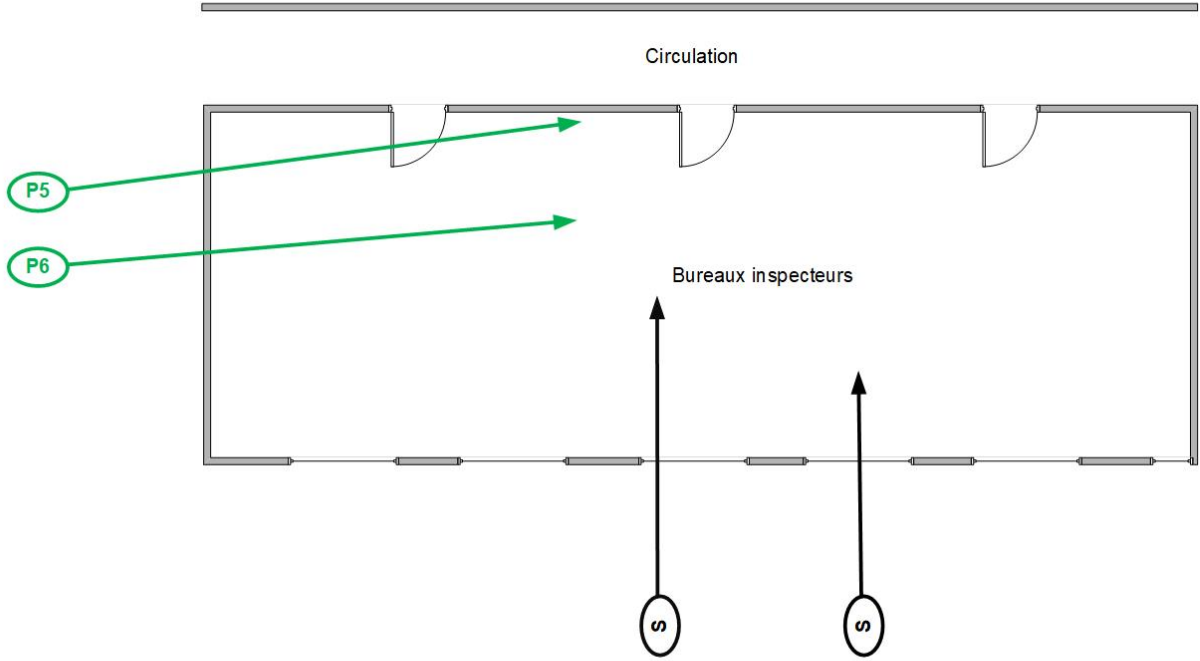
Planche de repérage (la planche de repérage est indissociable du rapport)		
Site : Rectorat - Bureaux inspecteurs	Adresse : 168 RUE CAPONIERE 14061 CAEN CEDEX 4	Localisation : Rectorat / 1er Etage / Bureaux inspecteurs
Réalisé par : Guillaume FRANCOIS	N° de planche : 1 / 3

Matériaux et produits listés en annexe A de la norme NF X 46-020 concernés par les travaux prévus				
N°MPCA	Localisation	Ouvrage	Matériau ou produit	Description
1	Rectorat / 1er Etage / Bureaux inspecteurs	Revêtement de sol	Dalle de sol	foncé(e), colle jaune (3ème couche)
2	Rectorat / 1er Etage / Bureaux inspecteurs	Dalle de sol	Colle non bitumineuse	jaune, (3ème couche)
3	Rectorat / 1er Etage / Bureaux inspecteurs	Revêtement de sol	Dalle de sol	clair(e), Colle noire, ragréage (2ème couche)
4	Rectorat / 1er Etage / Bureaux inspecteurs	Dalle de sol	Colle bitumineuse	noire, ragréage (2ème couche)
