Dossier de diagnostics techniques

Rapport de mission de repérage des matériaux et produits contenant de l'amiante avant réalisation de travaux

Référence AMITRAV-E2232753-2301 25 avril 2023

Bien	ERP catégorie 1 à 4
Adresse	168 Rue Caponiere 14000 CAEN
Référence Cadastreale	Non communiqué
Propriétaire	ACADEMIE DE NORMANDIE 168 Rue Caponiere 14000 CAEN
Demandeur	ACADEMIE DE NORMANDIE 168 Rue Caponiere 14000 CAEN

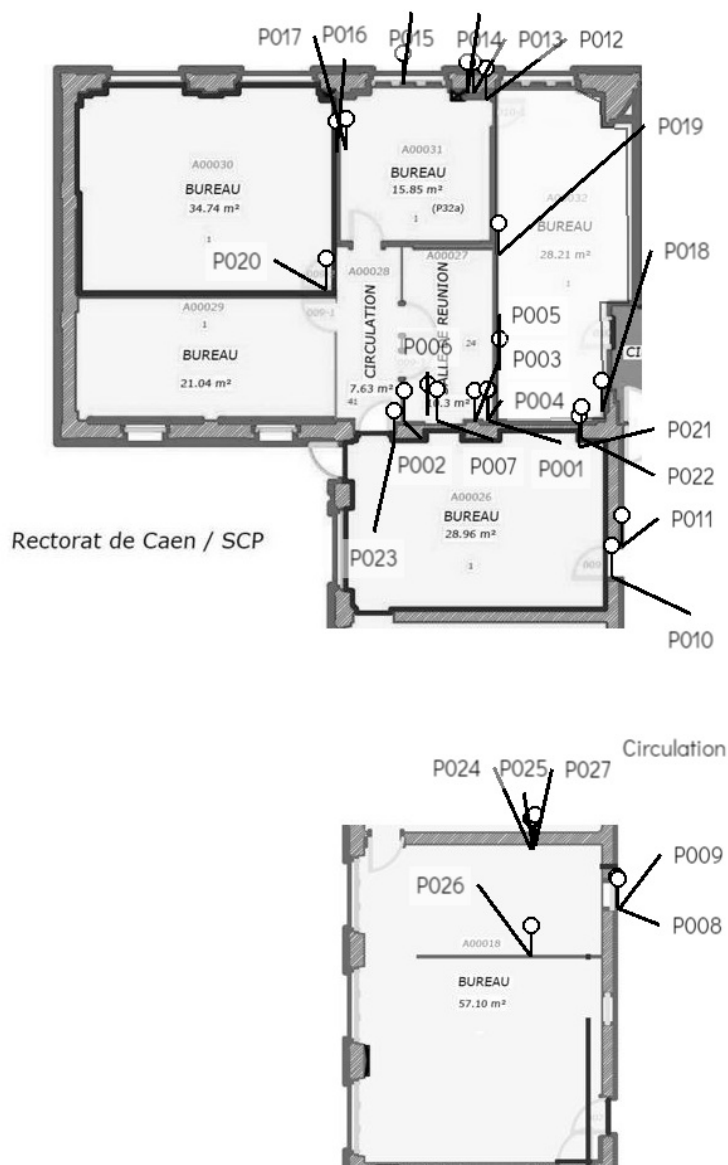
Planche de repérage usuel		1/1
RDC		
Référence	AMITRAV-E2232753-2301	Version 1
Origine	Dekra diagnostic / ALBAN BUYSSENS	
Adresse	168 Rue Caponiere 14000 CAEN

P001 A00027 Sol Béton, Carrelage, Colles et joints de carrelage, Colles non bitumineuses, Dalles moquettes avec entrecouche noire, Moquette	P002 A00027 Soubassement Béton, Enduits lissés-talochés, Peinture	P003 A00027 Poteau Béton, Enduits lissés-talochés, Peinture, Toile de verre
P004 A00027 Mur porteur Béton, Enduits lissés-talochés, Peinture, Toile de verre	P005 A00027 Cloisons Peinture, Placoplâtre, Toile de verre	P006 A00027 Plafond Peinture, Plâtre
P007 A00027 Faux-plafond Panneaux et plaques	P008 A00018 Sol circulation Béton, Carrelage, Colles et joints de carrelage	P009 A00018 Mur porteur circulation Béton, Enduits lissés-talochés, Peinture
P010 A00026 Sol circulation Béton, Carrelage, Colles et joints de carrelage	P011 A00026 Mur porteur circulation Béton, Enduits lissés-talochés, Peinture	P012 A00031 Sol Carrelage, Colles et joints de carrelage, Colles non bitumineuses, Moquette, Parquet flottant
