Rapport de repérage amiante avant réalisation de travaux dans un immeuble bâti

Rapport N° : 25765102/S1/1/AM-RTV_V1

La Poste Saint-Pierre et Miquelon 975 Consultation
DAAD – Repérage des ouvrages réalisé le 07/02/2025
par DTAM

LA POSTE

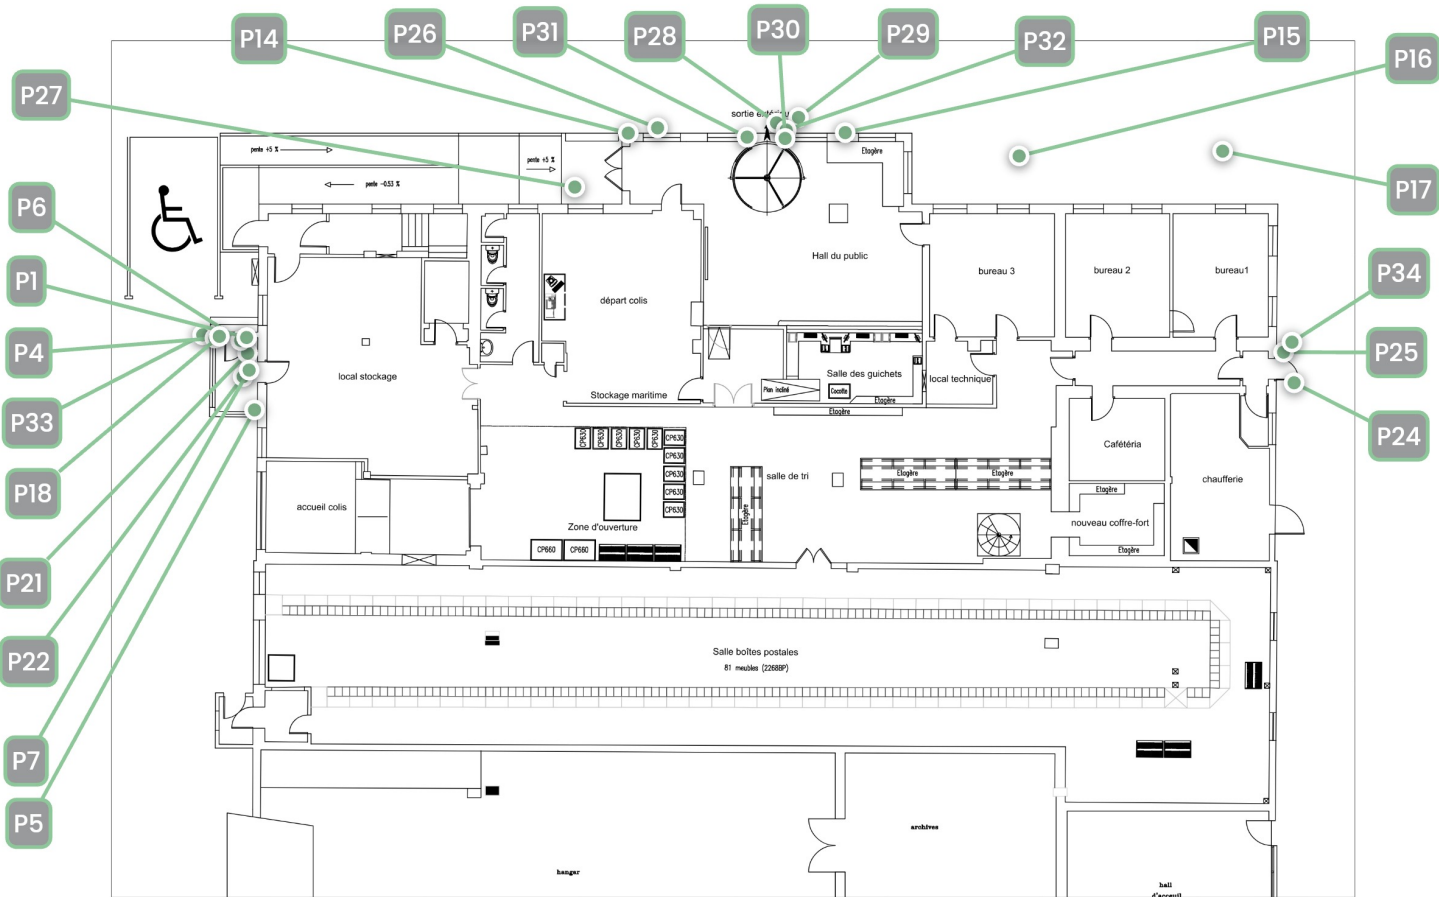
PLANCHE DE REPERAGE TECHNIQUE		
La planche de repérage est indissociable du rapport		
ADRESSE	LA POSTE N2 97500 SAINT PIERRE	
Localisation LA POSTE	Date visite	Le 27/05/2025
	Auteur	Florent PIERRAIN
	N° dossier	25765102/S1/1
	Planche	1 / 4
	Indice	1
<u>Vue utilisée :</u>		
<u>Matériaux et produits contenant de l'amiante :</u>

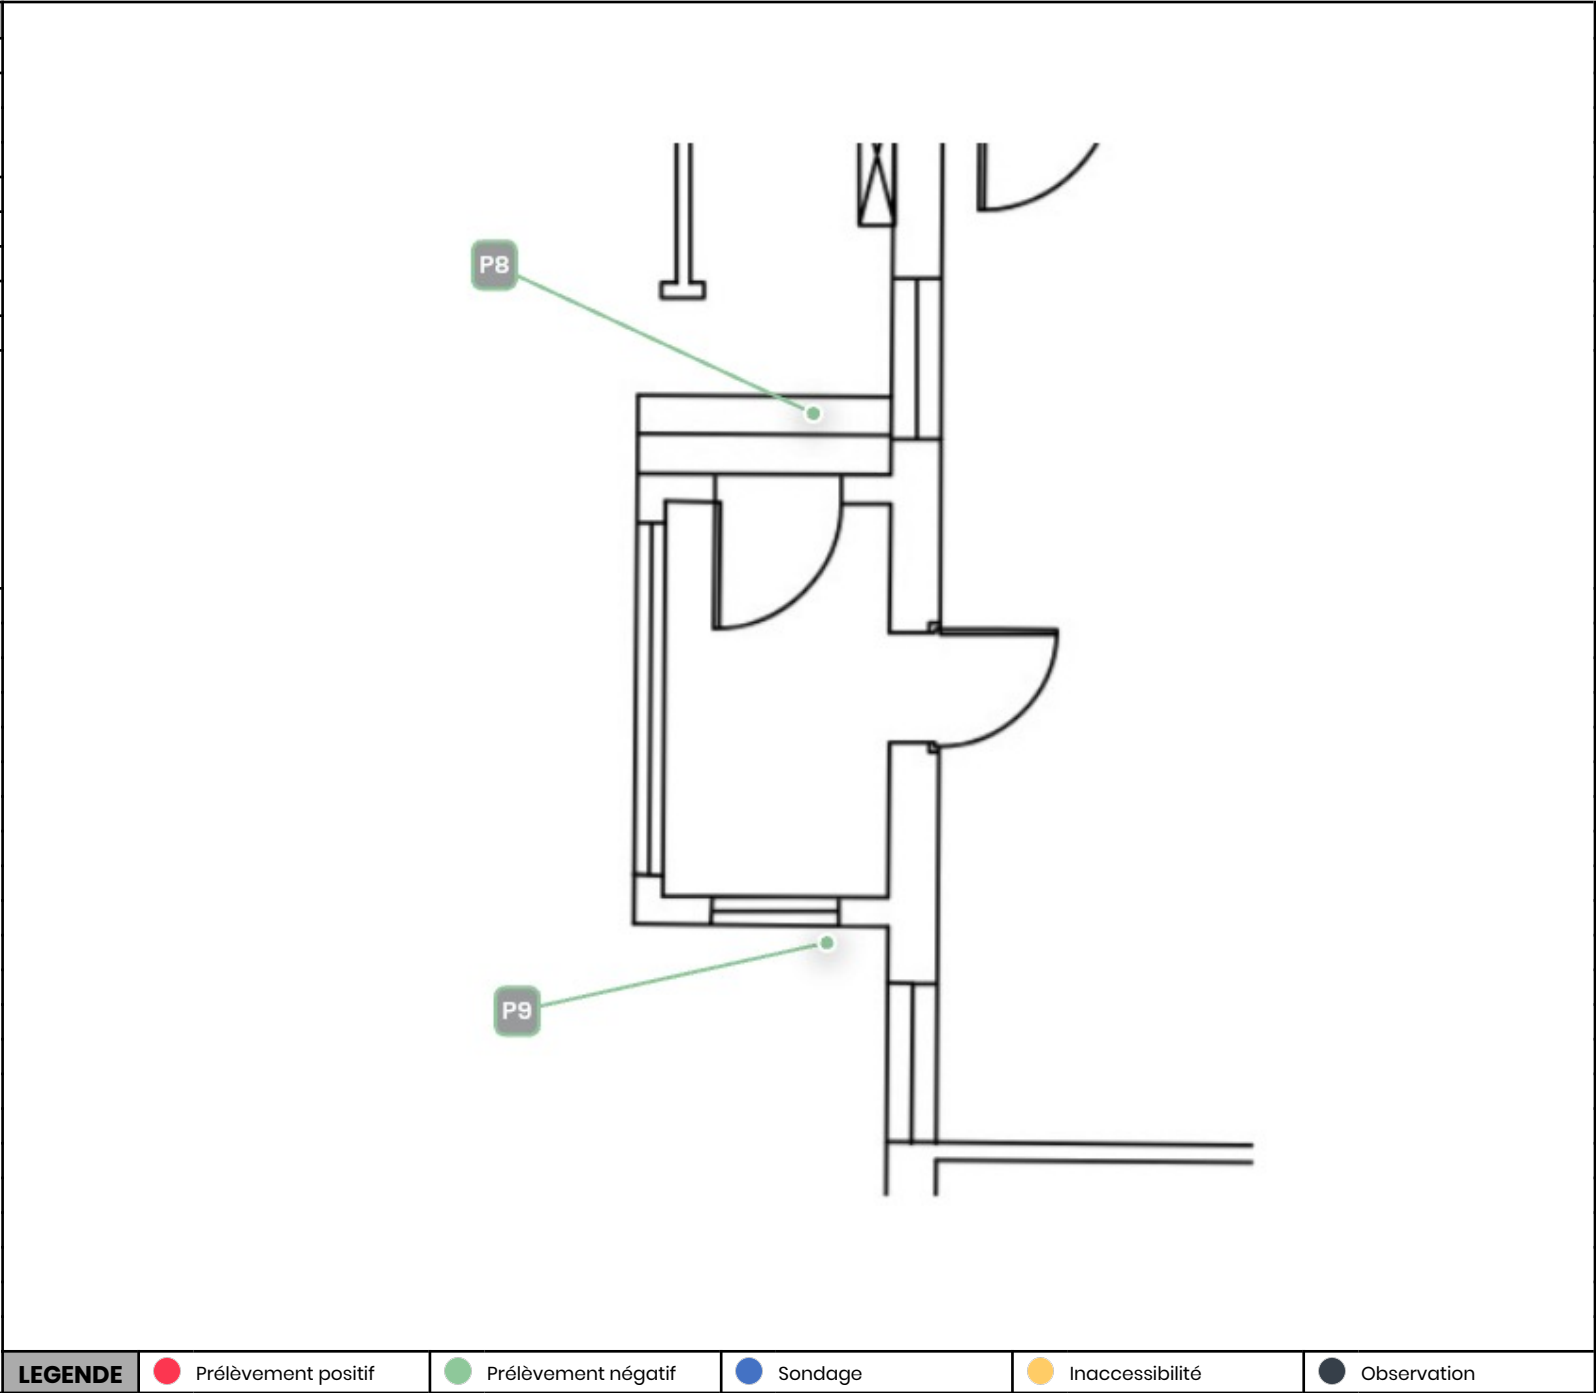
PLANCHE DE REPERAGE TECHNIQUE		
La planche de repérage est indissociable du rapport		
ADRESSE	LA POSTE N2 97500 SAINT PIERRE	
Localisation LA POSTE > Extérieur > Emmarchement tambour Ouest	Date visite	Le 27/05/2025
	Auteur	Florent PIERRAIN
	N° dossier	25765102/S1/1
	Planche	3 / 4
	Indice	1
Vue utilisée :		
Matériaux et produits contenant de l'amiante :

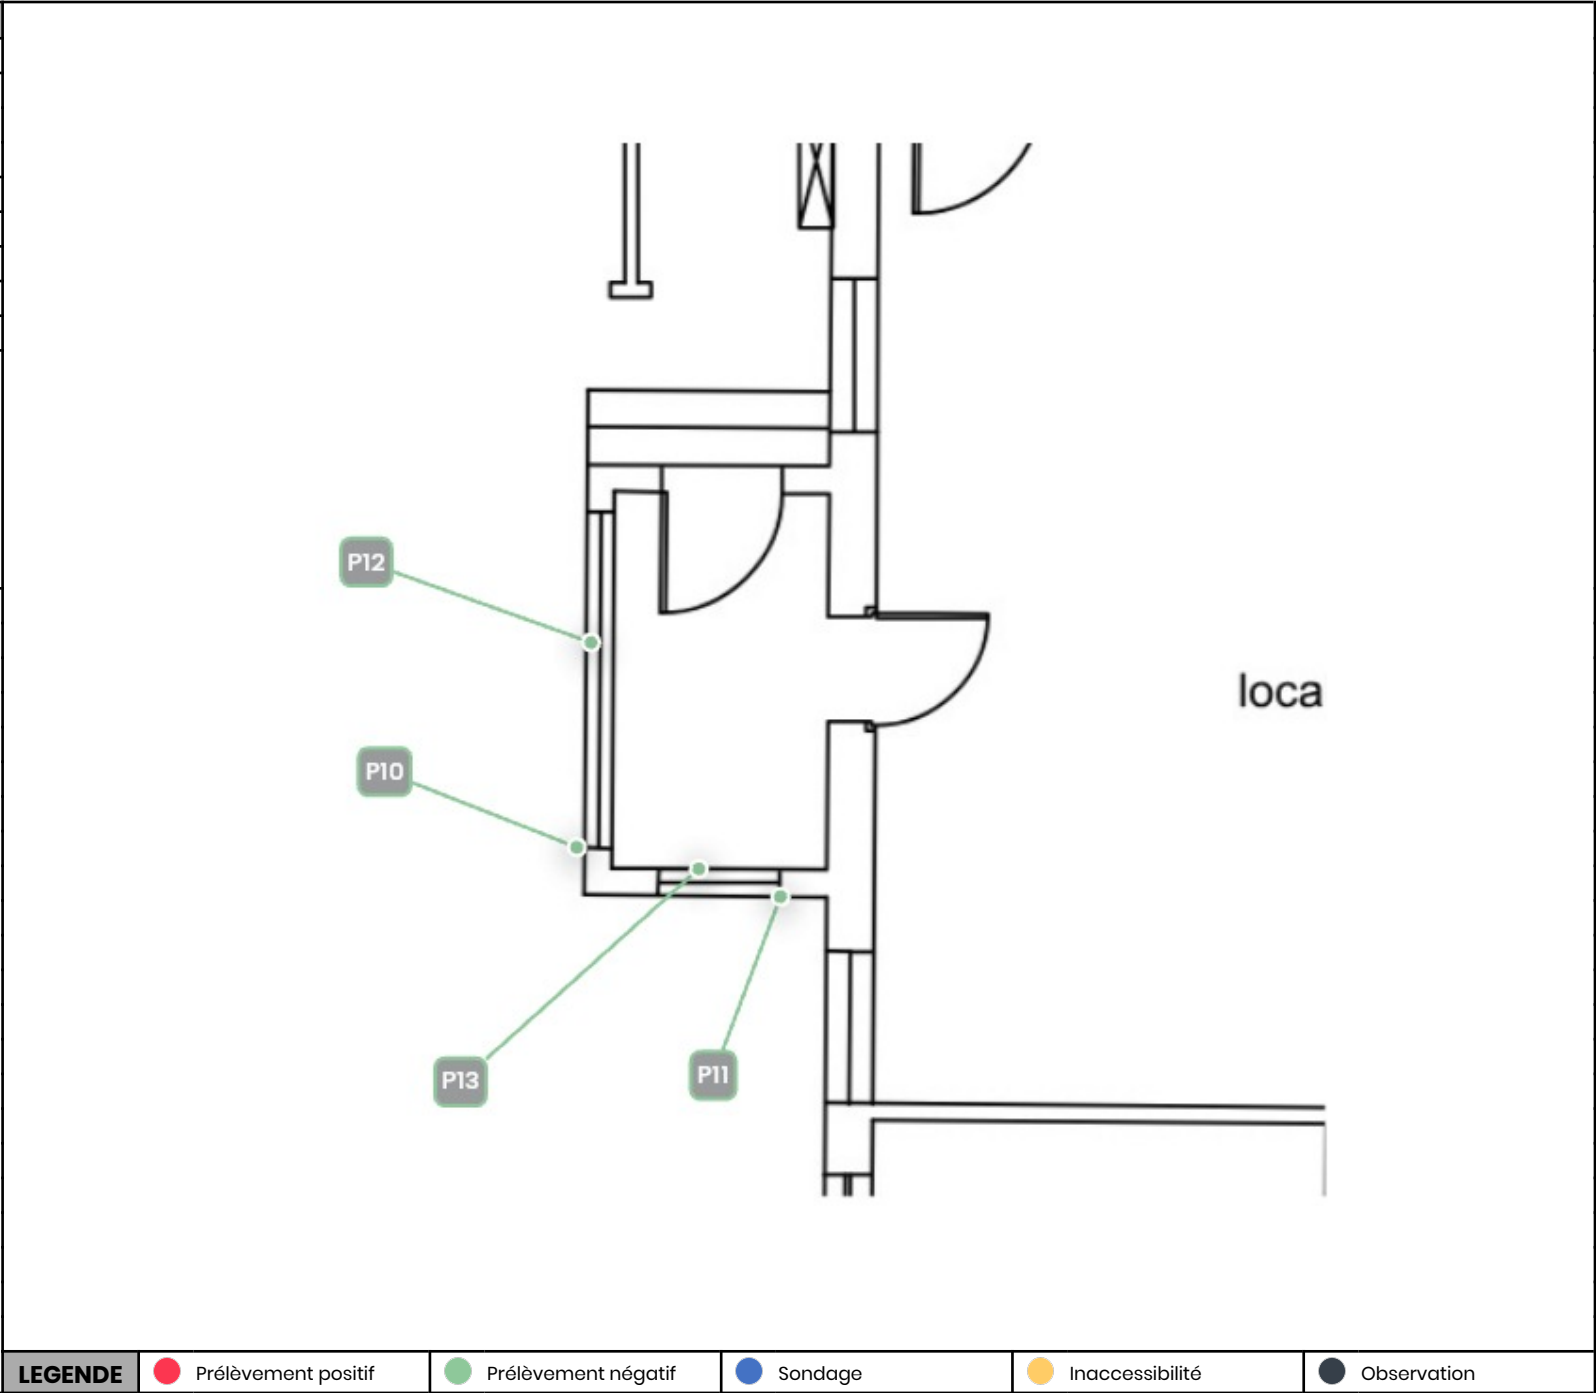
PLANCHE DE REPERAGE TECHNIQUE		
La planche de repérage est indissociable du rapport		
ADRESSE	LA POSTE N2 97500 SAINT PIERRE	
Localisation LA POSTE > Extérieur > Façades tambour Ouest	Date visite	Le 27/05/2025
	Auteur	Florent PIERRAIN
	N° dossier	25765102/S1/1
	Planche	4 / 4
	Indice	1
Vue utilisée :		
Matériaux et produits contenant de l'amiante :
