# RAPPORT DE MISSION DE REPERAGE DES MATERIAUX ET PRODUITS DE LA LISTE C CONTENANT DE L'AMIANTE AVANT DEMOLITION

Rapport n° **RAD-220F024-21-0060**

**SANOFI AVENTIS Alfortville**  
**Bâtiment Claude Bernard (principal) / Bâtiment Energie**  
**Bâtiment SMA-SMB**  
**3 Digue d'Alfortville 94140 ALFORTVILLE**

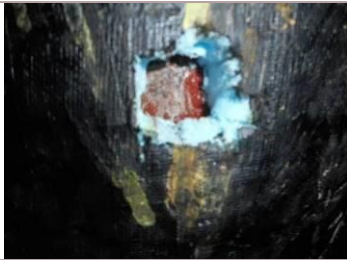
<b>1</b>	<b>Photo n° 1</b> Enveloppe de calorifuge bitumineuse et isolant mousse bleue Bâtiment SMA, sous-sol, vide sanitaire sur le réseau de la colonne B	<b>2</b>	<b>Photo n° 2</b> Isolant mousse bleue et pare-vapeur Bâtiment SMA, sous-sol, vide sanitaire sur le réseau de la colonne B

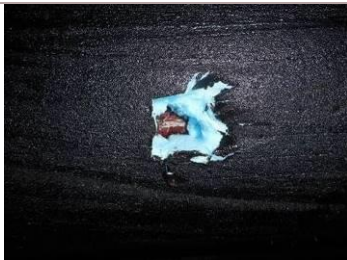
<b>3</b>	<b>Photo n° 3</b> Enveloppe de calorifuge bitumineuse et isolant mousse bleue Bâtiment SMB, sous-sol, vide sanitaire sur le réseau de la colonne A	<b>4</b>	<b>Photo n° 4</b> Isolant mousse bleue, et pare-vapeur Bâtiment SMB, sous-sol, vide sanitaire sur le réseau de la colonne A

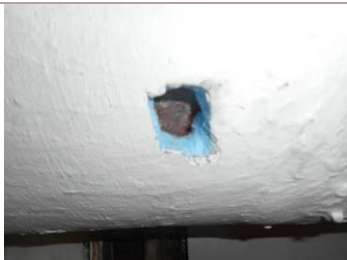
<b>7</b>	<b>Photo n° 7</b> Enveloppe de calorifuge bitumineuse et isolant mousse bleue Bâtiment Claude Bernard (principal), sous-sol, local technique fluide, colonne sud B	<b>8</b>	<b>Photo n° 8</b> Isolant mousse bleue et pare-vapeur Bâtiment Claude Bernard (principal), sous-sol, local technique fluide, colonne sud B

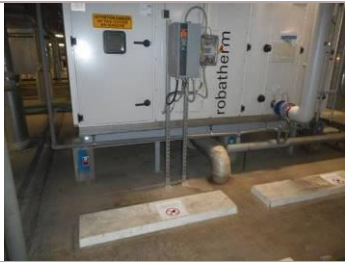
Photo n° 107		Photo n° 108 / prélèvement n° 108
	Entourage de poteaux Bâtiment SMA, 1er étage, zone technique		A : Enveloppe de calorifuge B : Isolant Bâtiment SMA, 1er étage, zone technique, réseau eau glycolée
109

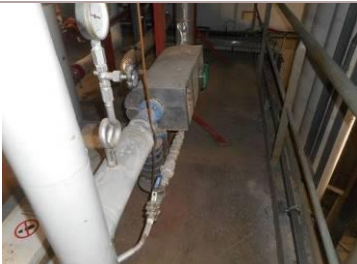
Photo n° 109 / prélèvement n° 109		Photo n° 110 / prélèvement n° 110
	Tresse(s) Bâtiment SMA, 1er étage, zone technique, côté escalier vers sous-sol sur réseau vapeur		Calorifugeage Bâtiment SMA, 1er étage, zone technique, réseau de ventilation
111

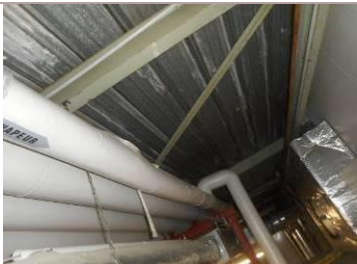
Photo n° 111 / prélèvement n° 111		Photo n° 112 / prélèvement n° 112
	Calorifugeage Bâtiment SMB, 1er étage, zone technique, réseau vapeur		Calorifugeage Bâtiment SMB, 1er étage, zone technique, réseau eau chaude
113

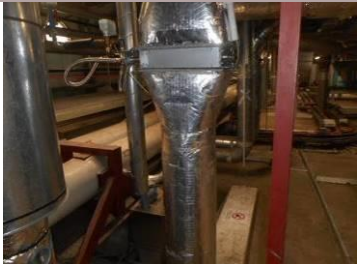
Photo n° 113 / prélèvement n° 113		Photo n° 114 / prélèvement n° 114
	Calorifugeage Bâtiment SMB, 1er étage, zone technique, réseau ventilation		Calorifugeage Bâtiment SMB, 1er étage, zone technique, réseau vapeur

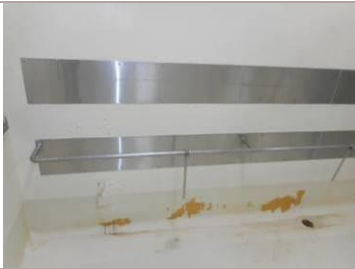
<b>213</b>

<b>Photo n° 213</b>		<b>Photo n° 214</b>
	Peinture et enduit mural Secteur 6104		Peinture et enduit au plafond Secteur 6104

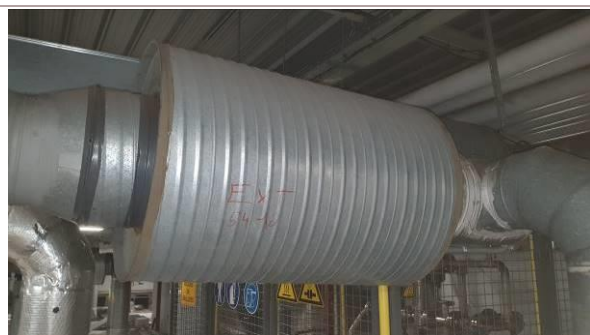
**390**  
**C**

**Photo n° 390 / prélèvement n° 390**

Mastic de caisson rond galva marron foncé

SMA, R+1, local technique

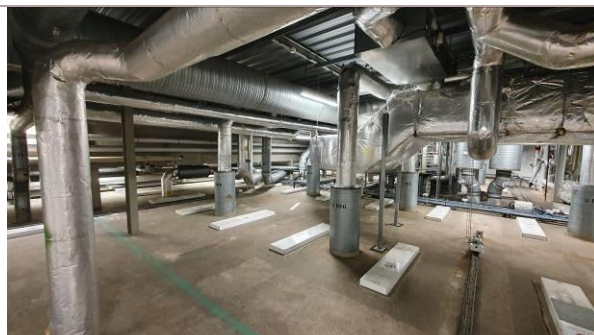
**390**  
**D**

**Photo n° 390 / prélèvement n° 390**

Mastic de caisson rond galva marron foncé

SMA, R+1, local technique

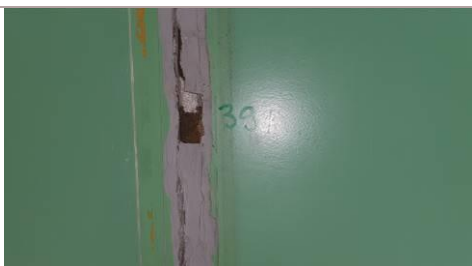
**391**

**Photo n° 391 / prélèvement n° 391**

Joint(s) de dilatation + couvre joint

SMB, RDC, circulation

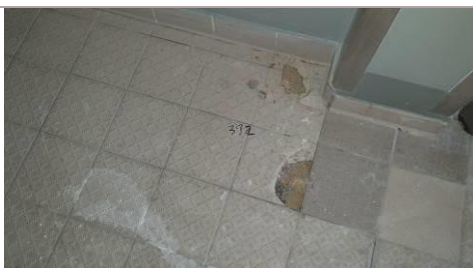
**392**

**Photo n° 392 / prélèvement n° 392**

Colle de carrelage

SMB, RDC, laverie

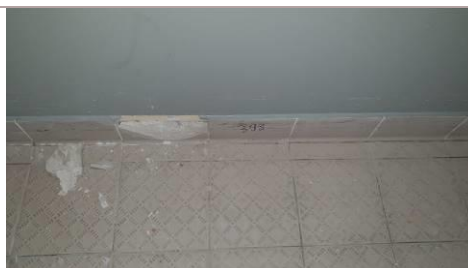
**393**

**Photo n° 393 / prélèvement n° 393**

Colle de plinthe

SMB, RDC, laverie

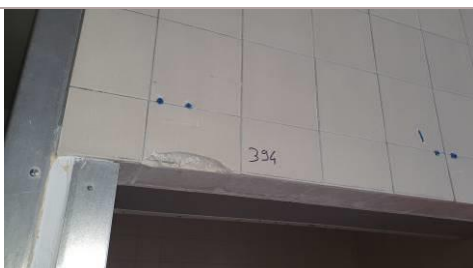
**394**

**Photo n° 394 / prélèvement n° 394**

Colle de faïence

SMB, RDC, laverie

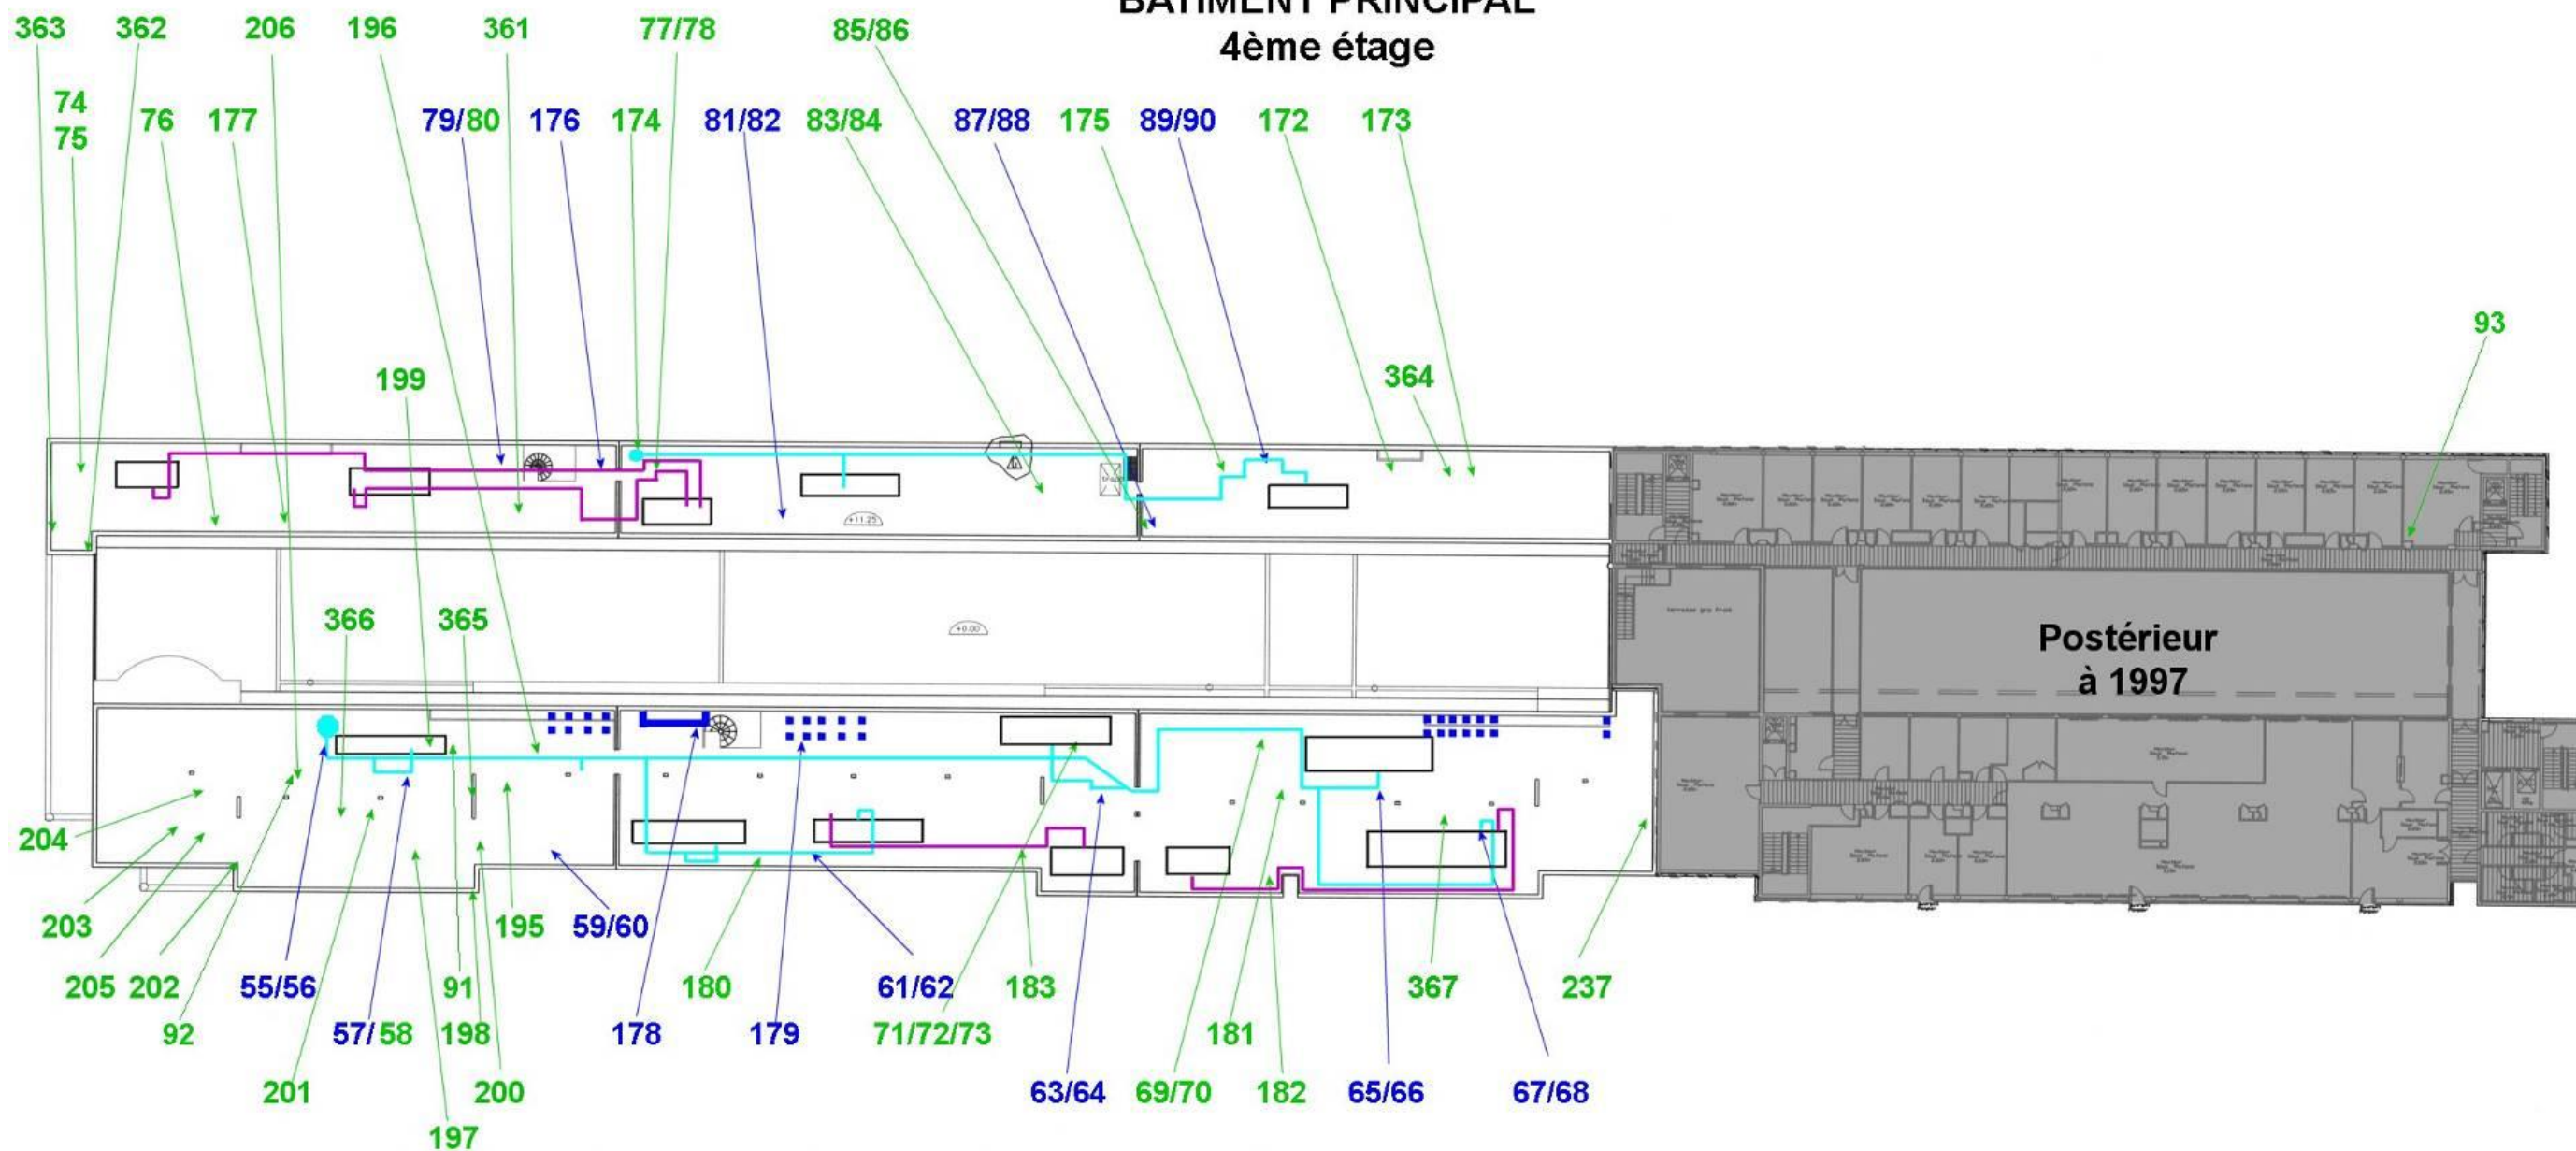
## BATIMENT PRINCIPAL 4ème étage

- Eau glacée (enveloppe et/ou pare-vapeur) 1 trait = 1 réseau composé de 2 lignes
- Eau Glycolée (enveloppe) 1 trait = 1 réseau composé de 2 lignes
- Entourage de poteau (amiante-ciment)

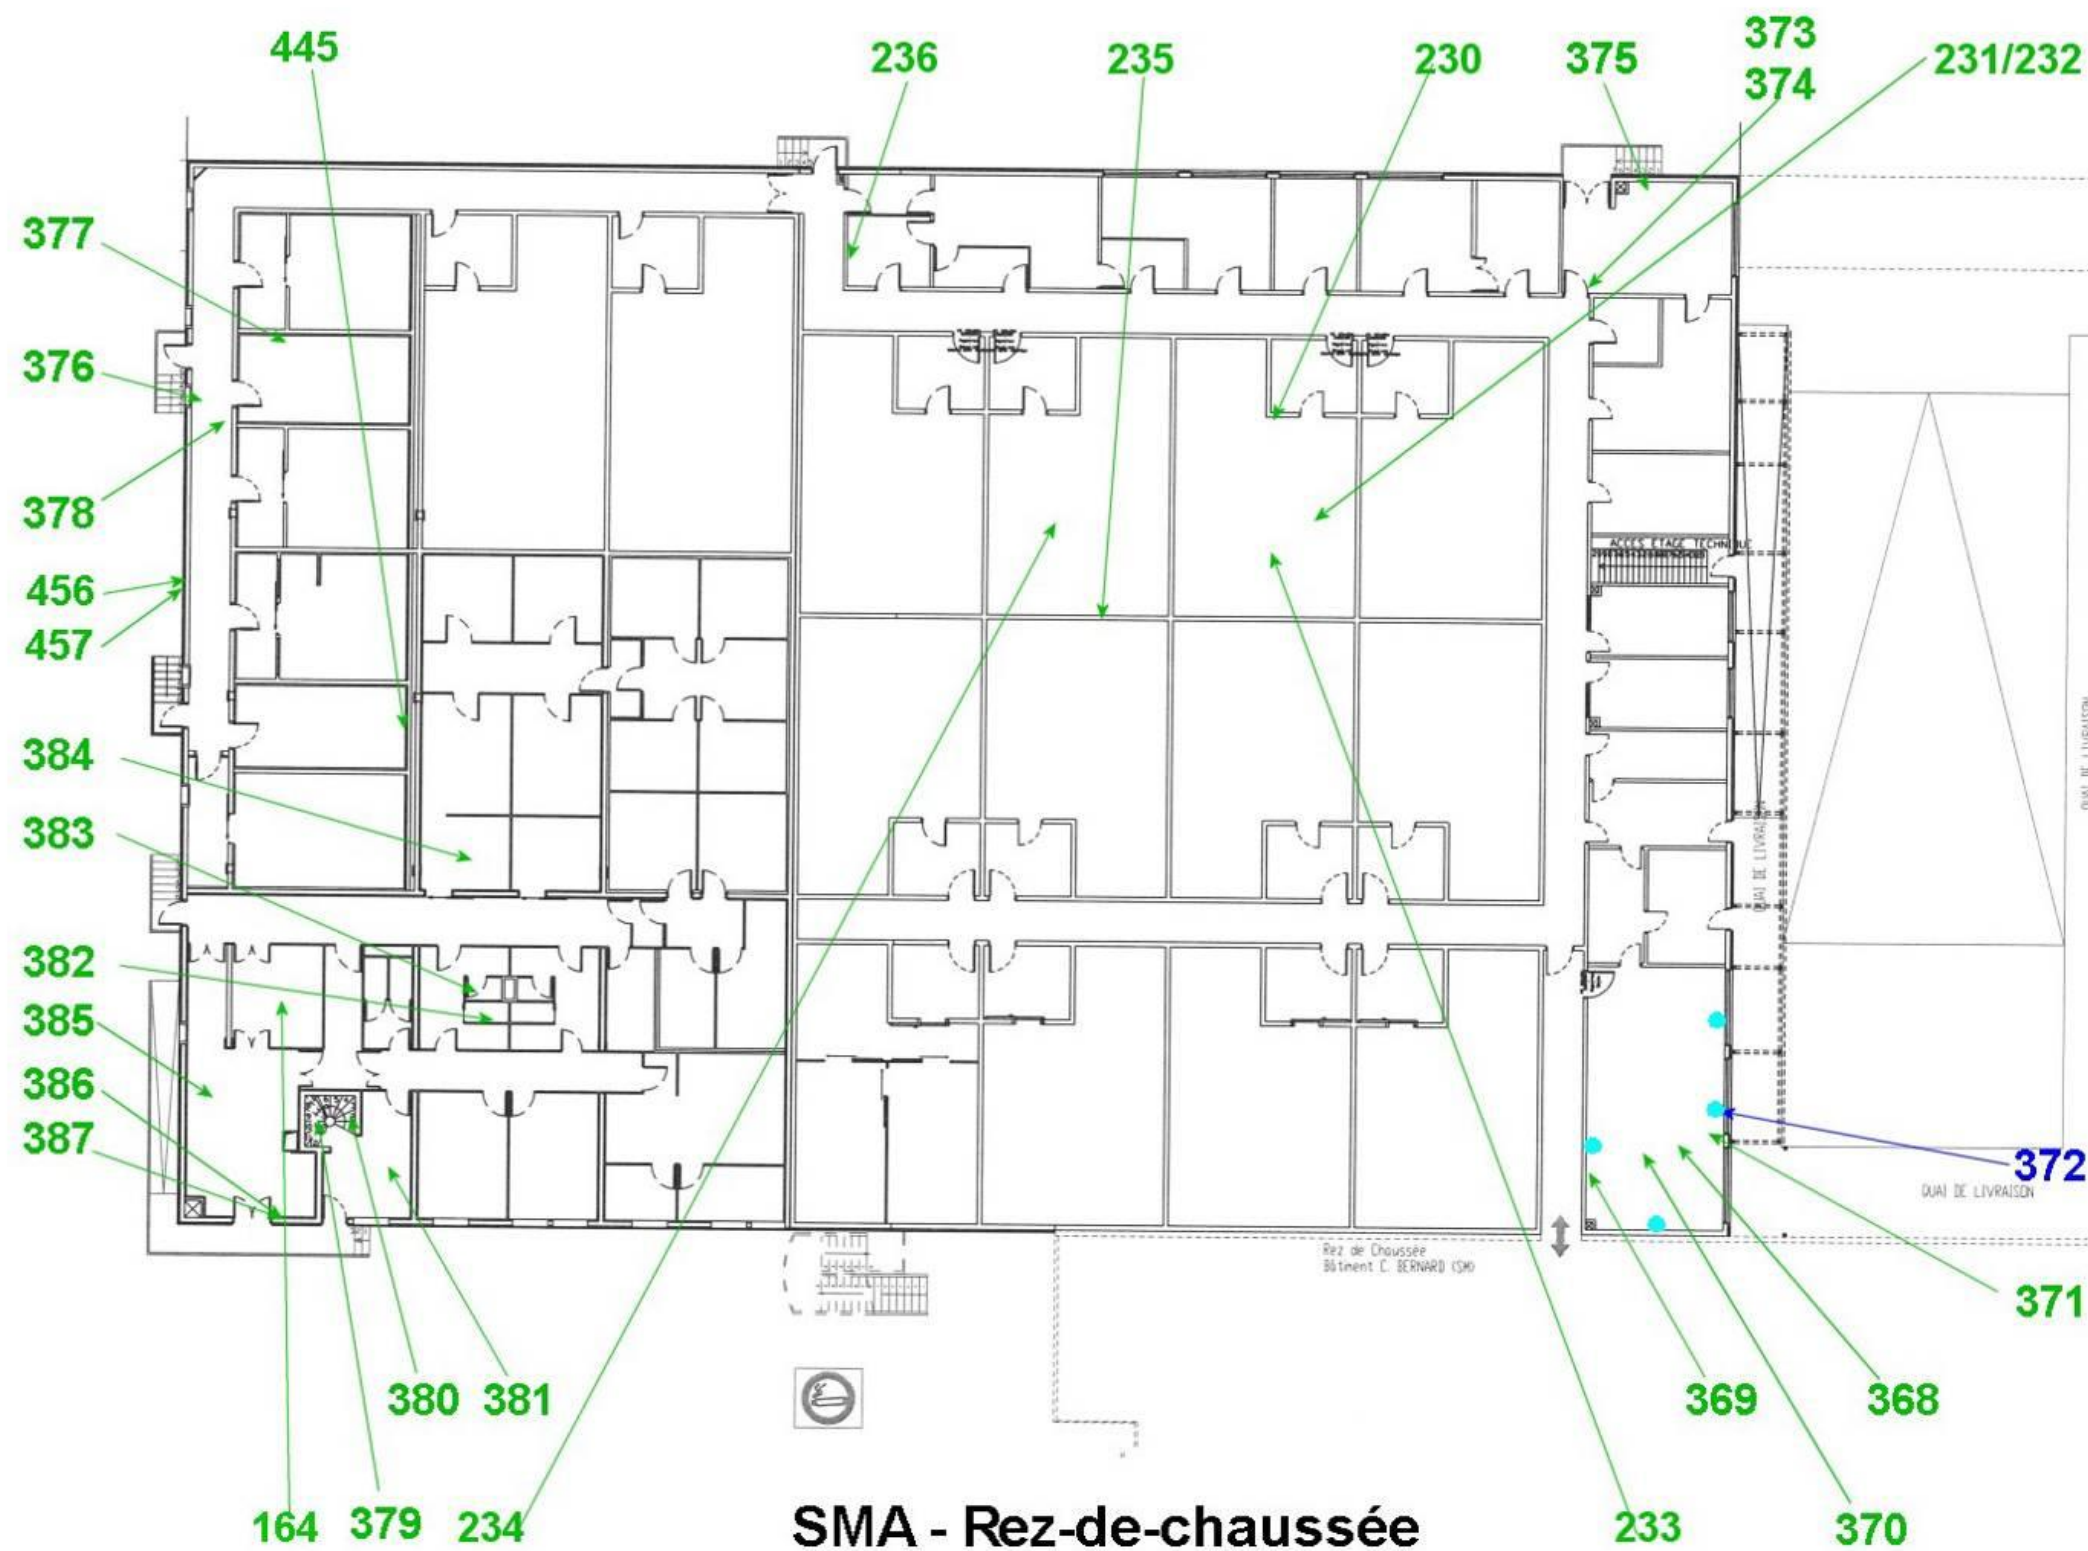
● Mastic de fixation de grille sur gaine galva carré

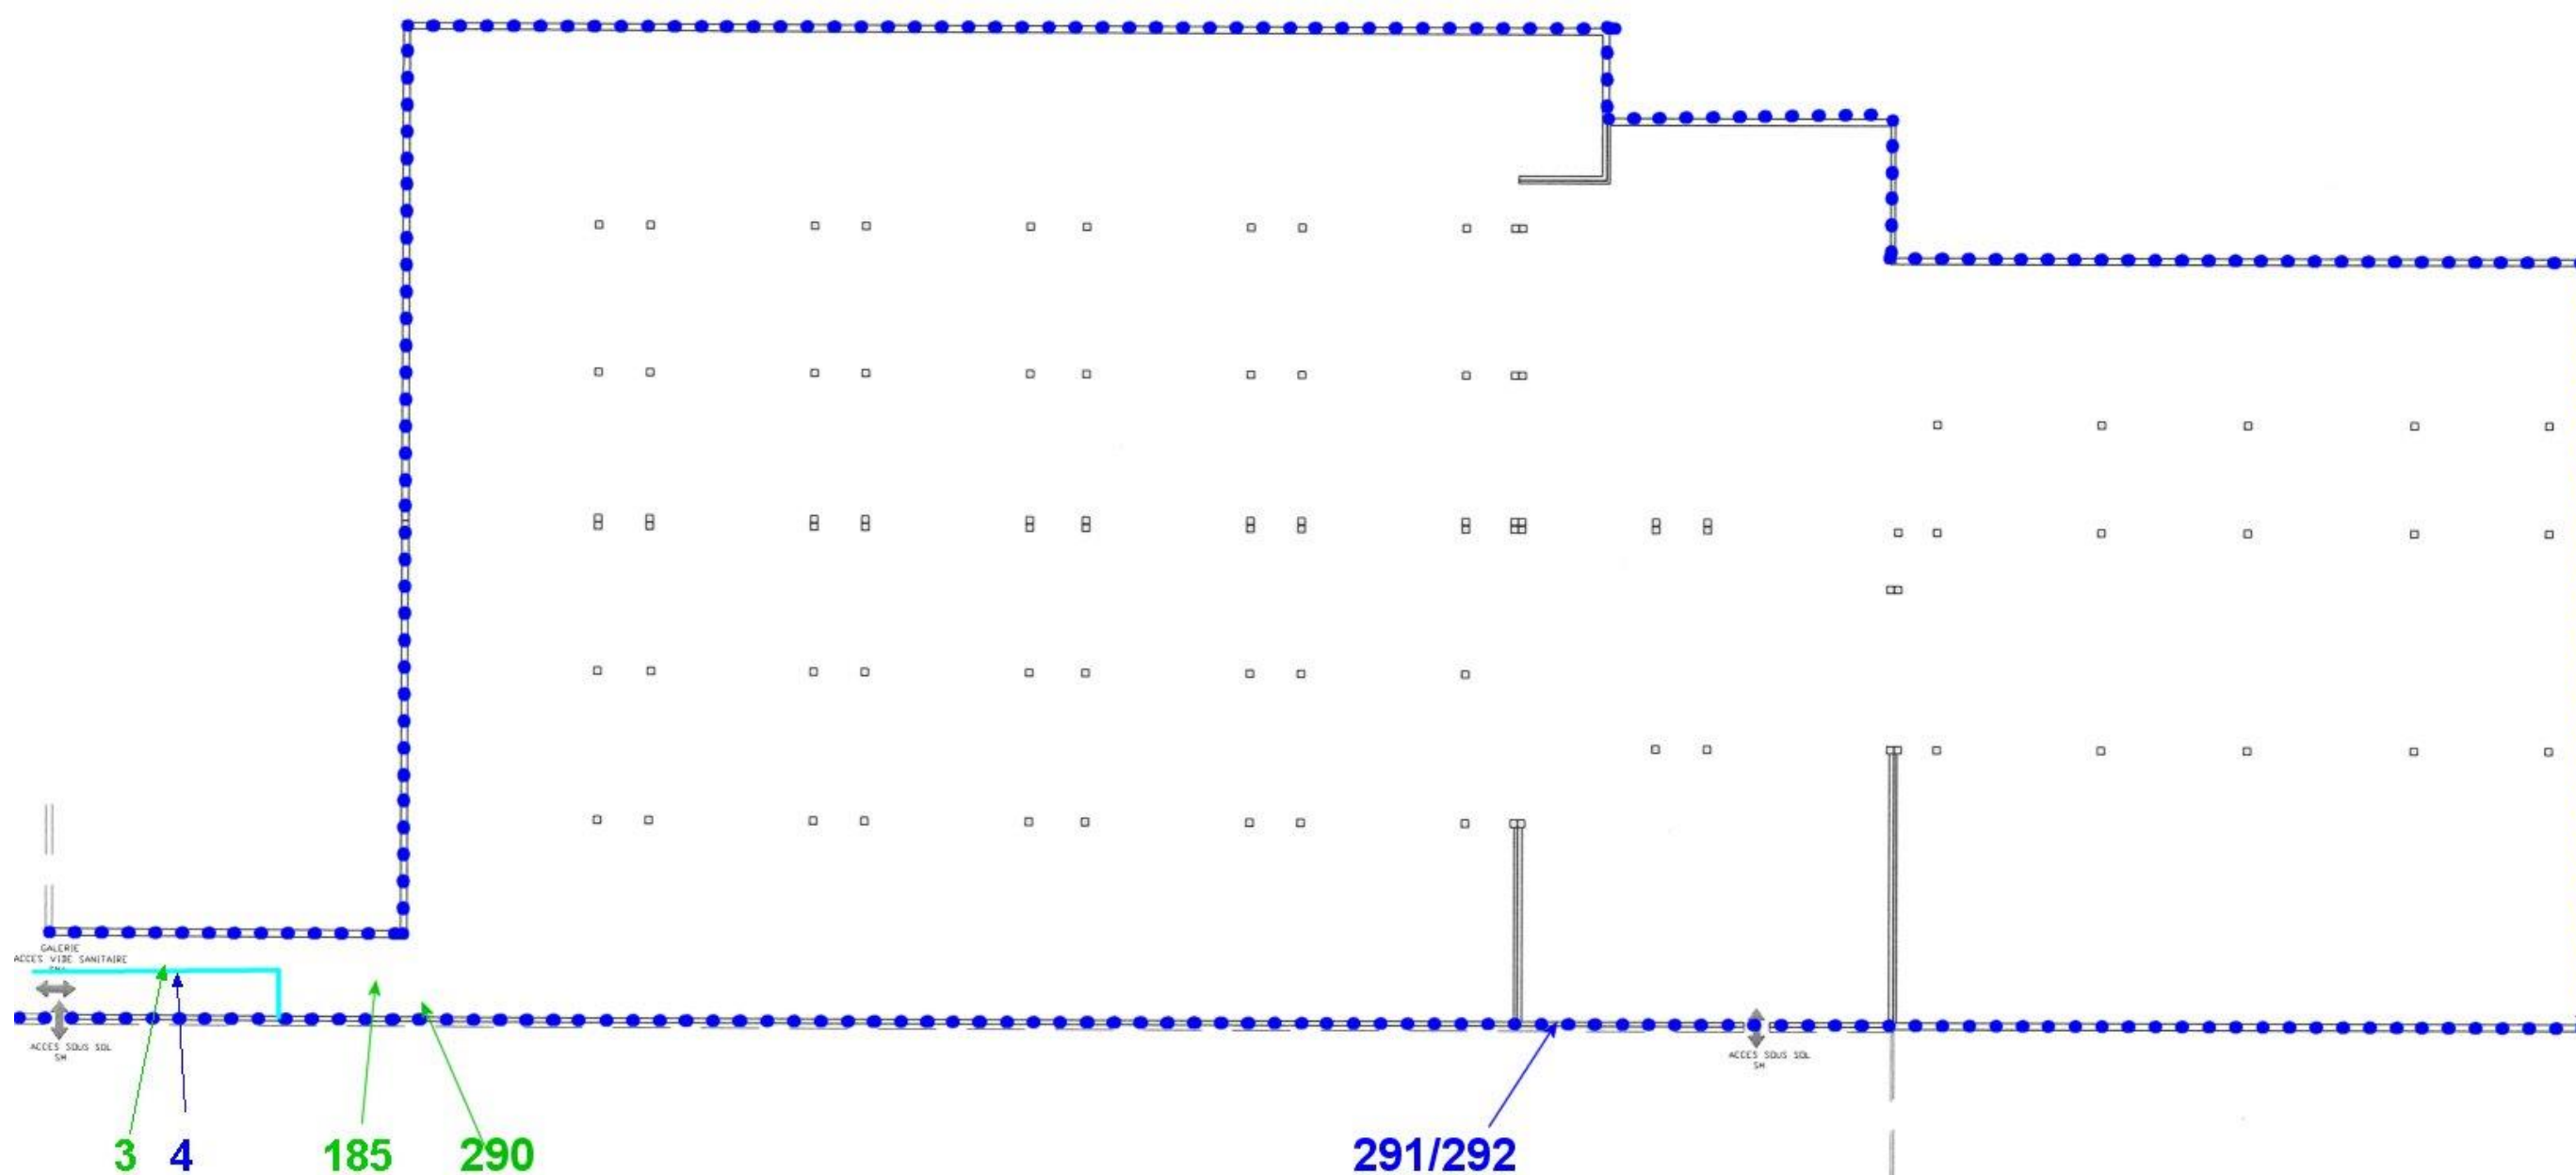
..... Entretoises amiante ciment au mur

Eau glacée (enveloppe et/ou pare-vapeur)  
1 trait = 1 réseau composé de 2 lignes

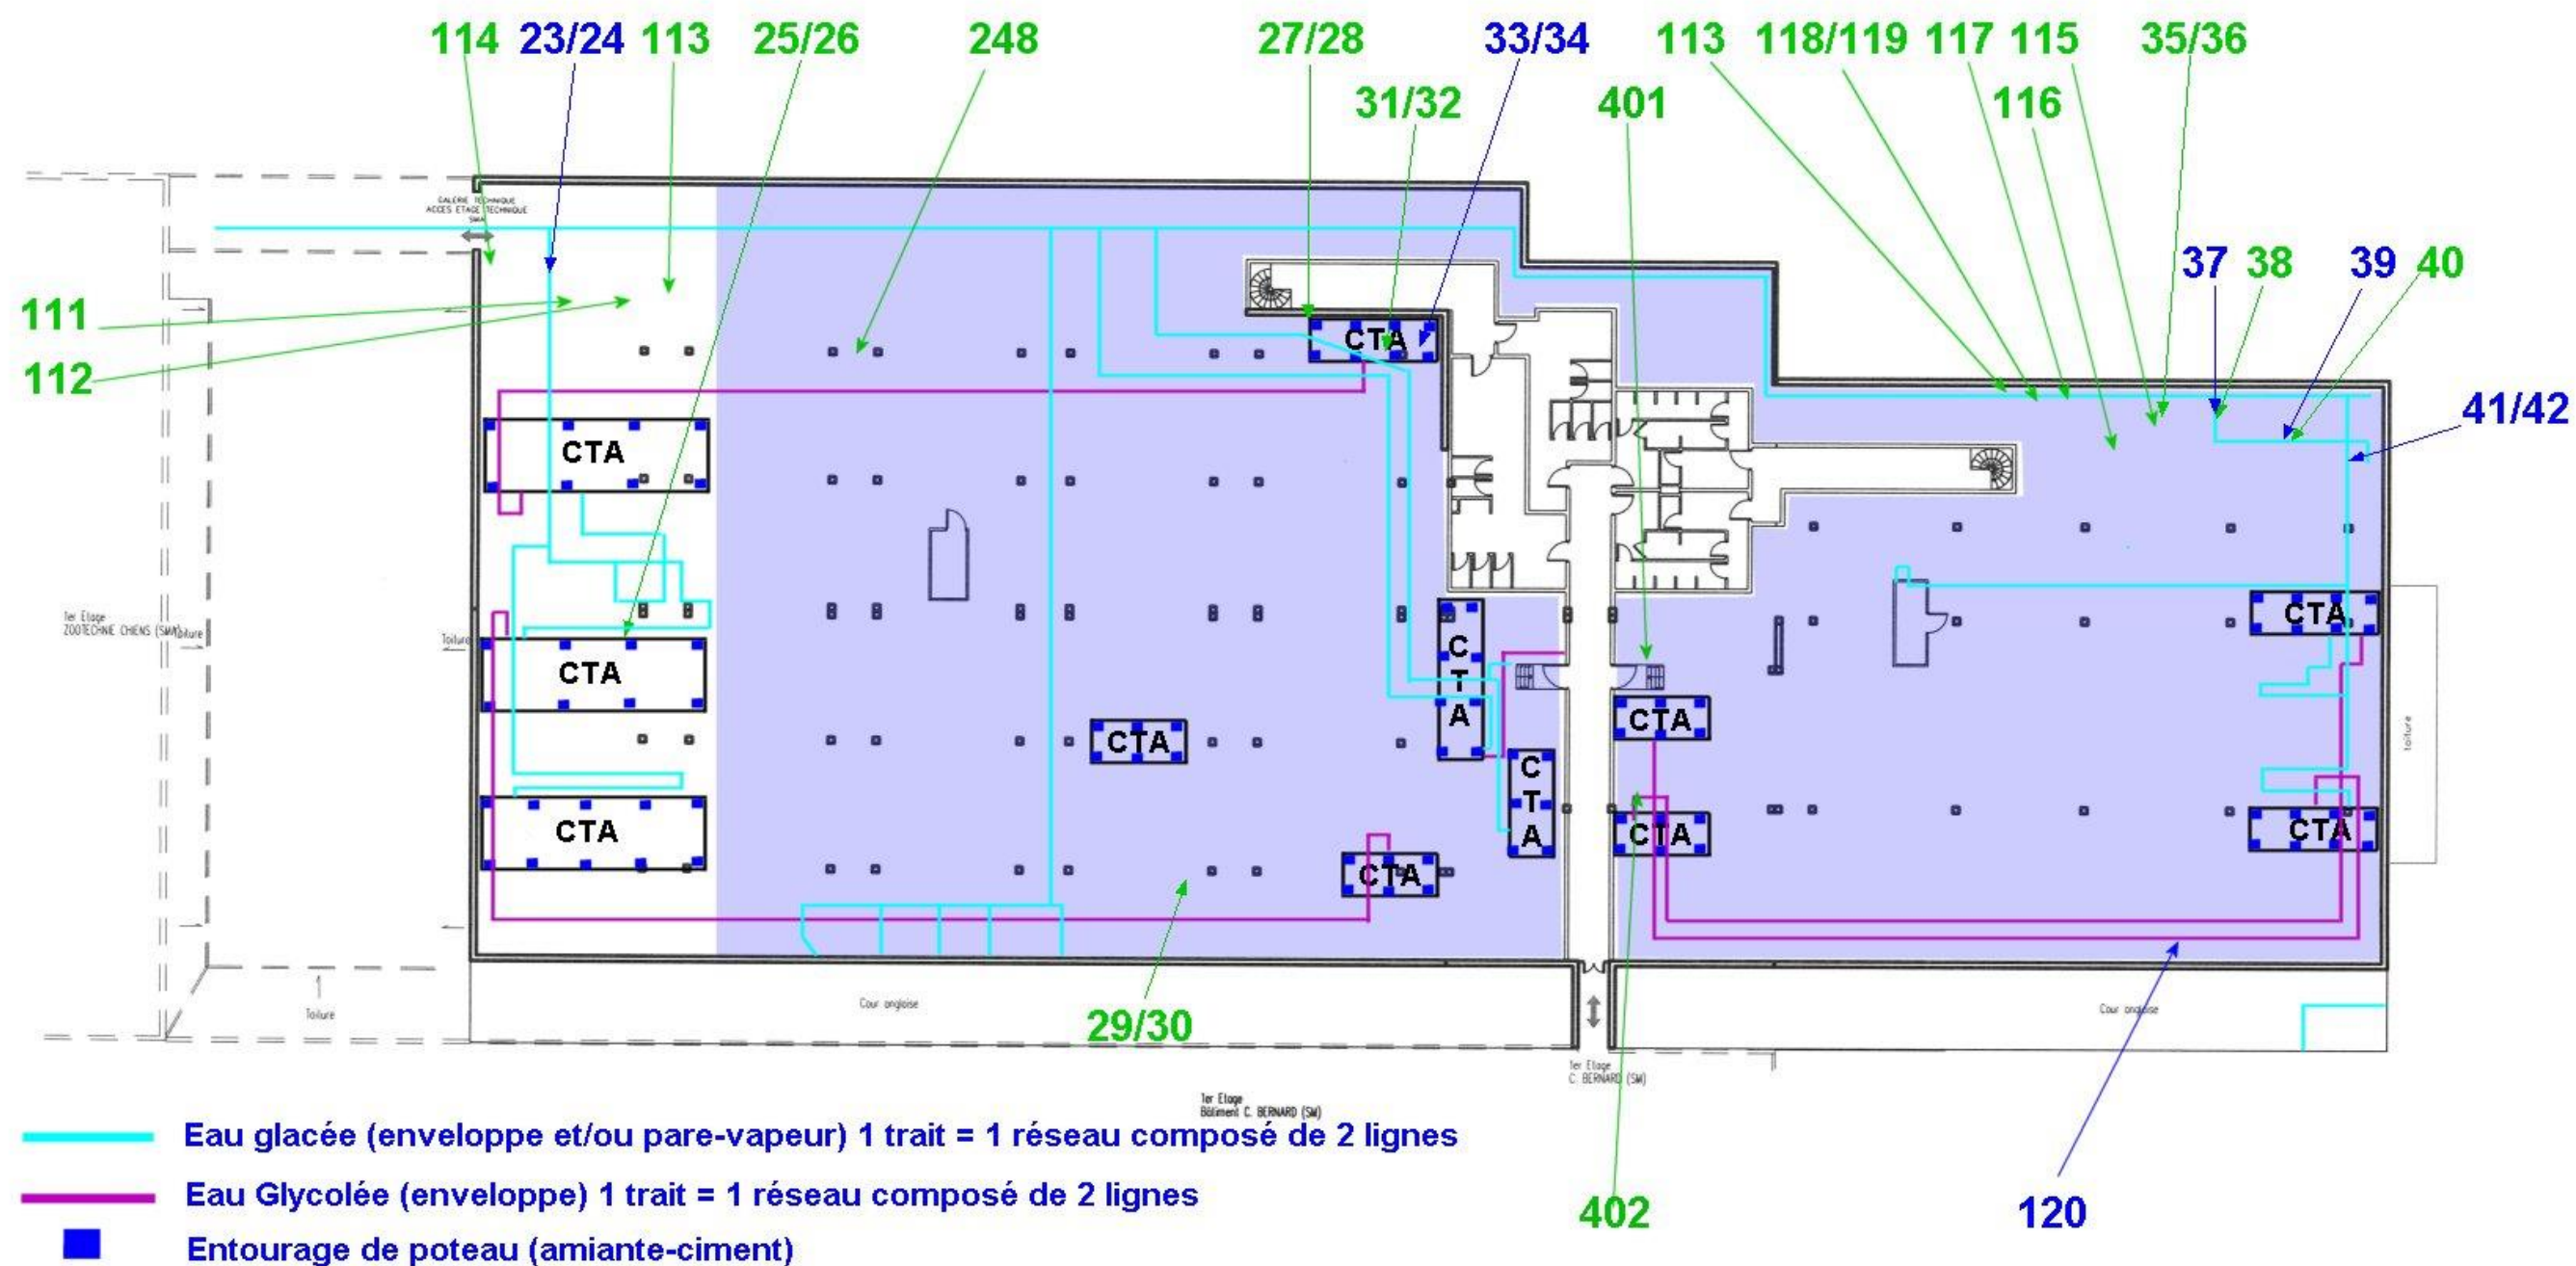
## SMB - 1er étage

Ensemble des mastics marron foncé  
sur les caissons de gaines de ventilation
