Dossier technique amiante

Adresse :Campus vétérinaire VétaGro
1 avenue Bourgelat (**Restaurant Universitaire**)
Code Postal :69280
Ville :MARCY L ETOILE
Précision :

Rapport de mission de repérage des matériaux et produits contenant de l'amiante à intégrer au Dossier technique amiante

**Rapport de mission de repérage des matériaux et produits contenant de l'amiante à intégrer au dossier technique « amiante »
(listes A et B de l'annexe 13-9 du Code de la Santé publique)**Numéro de dossier : 2019/01150 Restaurant Universitaire
Date du repérage : 03/02/2020**Références réglementaires**

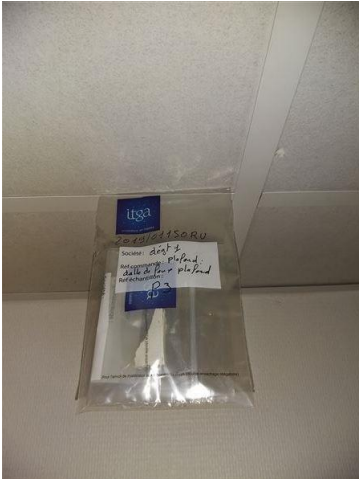
Localisation	Identifiant + Description	Photo
RDC - Quai de chargement; RDC - Dégagement 1; RDC - Vestiaire femme 1; RDC - Vestiaire femme; RDC - Sanitaire homme 2; RDC - Sanitaire homme; RDC - Hall; RDC - Couloir snack	<p>Identifiant: Matériau003 Réf. prélèvement/échantillon: ech003 Réf. laboratoire: IT142002-8627 Description: Faux-plafond : Panneaux 60X60 blanc Composant de la construction: 4 - Plafonds et faux plafonds - Faux plafonds Partie à sonder: Panneaux et plaques Liste selon annexe.13-9 du CSP : A</p>

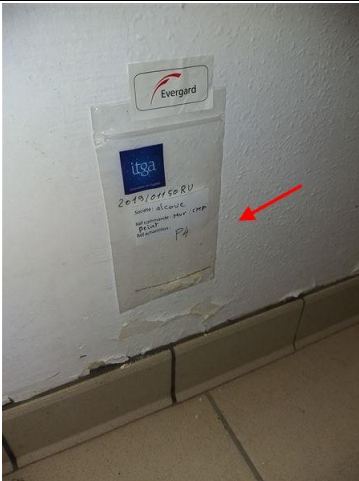
RDC - Alcove	<p>Identifiant: Matériau004 Réf. prélèvement/échantillon: ech004 Réf. laboratoire: IT142002-8628 Description: Murs : Crépi peint blanc Composant de la construction: 3 - Parois verticales intérieures - Murs et cloisons maçonnés Partie à sonder: Enduit à base de plâtre projeté Liste selon annexe.13-9 du CSP : B</p>

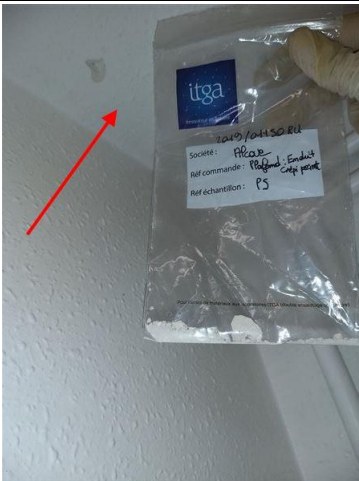
<p>Identifiant: Matériau005 Réf. prélèvement/échantillon: ech005 Réf. laboratoire: IT142002-8629 Description: Plafond : Enduit et crépi peint blanc Composant de la construction: 4 - Plafonds et faux plafonds - Plafonds Partie à sonder: Enduit à base de plâtre projeté Liste selon annexe.13-9 du CSP : B Localisation sur croquis : Matériau006</p>

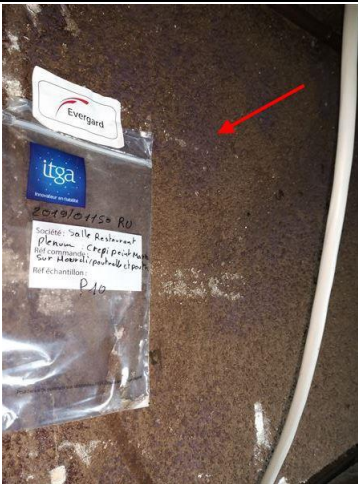
Localisation	Identifiant + Description	Photo
RDC - Couloir snack; Salle restaurant	<p>Identifiant: Matériau010 Réf. prélèvement/échantillon: ech010 Réf. laboratoire: IT142002-8634 Description: Plafond et poutres : crépi peint marron sur hourdi poutrelles et poutres Composant de la construction: 4 - Plafonds et faux plafonds - Plafonds Partie à sonder: Enduit à base de ciment projeté Liste selon annexe.13-9 du CSP : B</p>

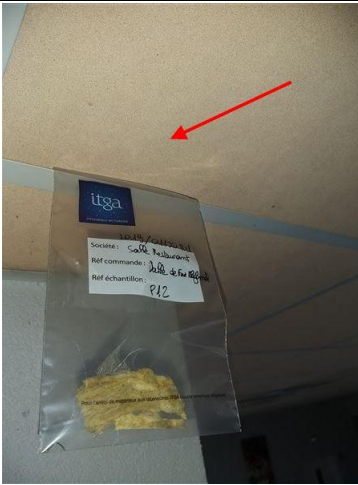
Salle restaurant	<p>Identifiant: Matériau012 Réf. prélèvement/échantillon: ech012 Réf. laboratoire: IT142002-8636 Description: Faux-plafond : Panneaux Composant de la construction: 4 - Plafonds et faux plafonds - Faux plafonds Partie à sonder: Panneaux et plaques Liste selon annexe.13-9 du CSP : A</p>

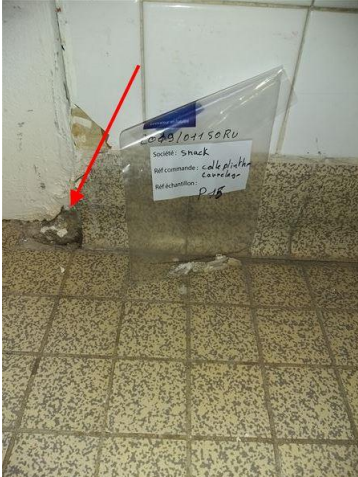
RDC - Snack 2	<p>Identifiant: Matériau015 Réf. prélèvement/échantillon: ech015 Réf. laboratoire: IT142002-8639 Description: Murs : colle plinthes carrelage Composant de la construction: 3 - Parois verticales intérieures - Revêtements de murs, poteaux, cloisons, gaines, coffres Partie à sonder: Colle de faïence</p>

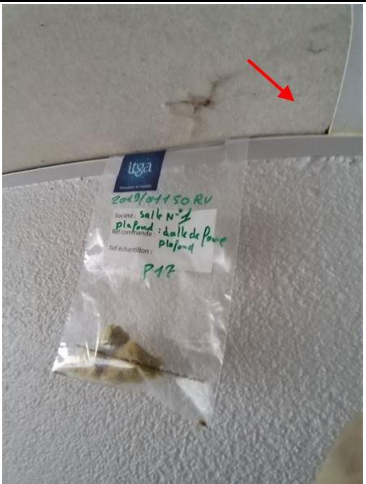
Localisation	Identifiant + Description	Photo
Salle 1	<p>Identifiant: Matériau017 Réf. prélèvement/échantillon: ech017 Réf. laboratoire: IT142002-8641 Description: Faux-Plafond : Panneaux Composant de la construction: 4 - Plafonds et faux plafonds - Faux plafonds Partie à sonder: Panneaux et plaques Liste selon annexe.13-9 du CSP : A</p>

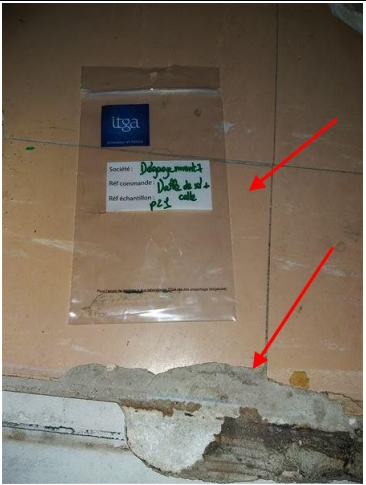
RDC - Dégagement 7	<p>Identifiant: Matériau021 Réf. prélèvement/échantillon: ech021 Réf. laboratoire: IT142002-8645 Description: Sol : dalle de sol et colle Composant de la construction: 5 - Planchers et planchers techniques - Revêtements de sols Partie à sonder: Dalle de sol Liste selon annexe.13-9 du CSP : B</p>

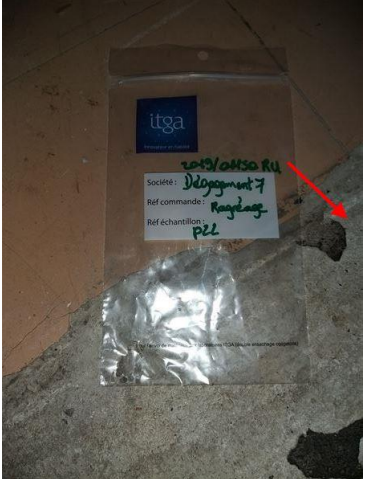
<p>Identifiant: Matériau022 Réf. prélèvement/échantillon: ech022 Réf. laboratoire: IT142002-8646 Description: Sol : ragréage Composant de la construction: 5 - Planchers et planchers techniques - Revêtements de sols Partie à sonder: Ragréage</p>

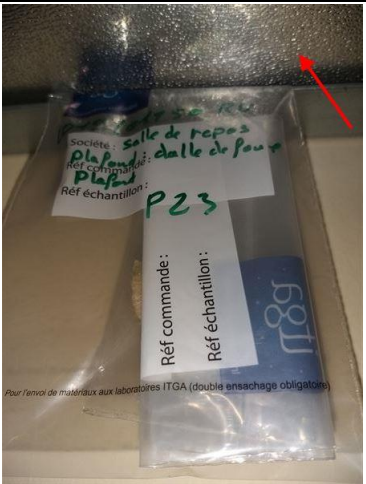
Localisation	Identifiant + Description	Photo
RDC - Salle repos; RDC - Réserve 3	<p>Identifiant: Matériau023 Réf. prélèvement/échantillon: ech023 Réf. laboratoire: IT142002-8647 Description: Faux-Plafond : Panneaux Composant de la construction: 4 - Plafonds et faux plafonds - Faux plafonds Partie à sonder: Panneaux et plaques Liste selon annexe.13-9 du CSP : A</p>

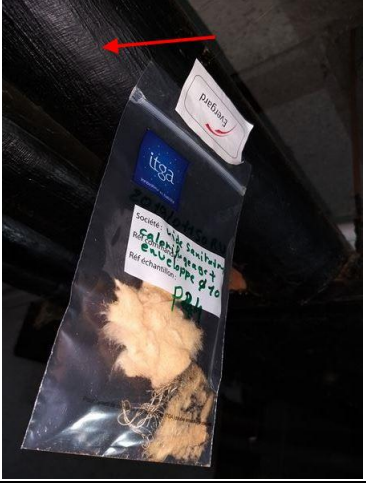
Parties extérieures	<p>Identifiant: Matériau024 Réf. prélèvement/échantillon: ech024 Réf. laboratoire: IT142002-8648 Description: Vide sanitaire : Calorifuge et enveloppe diamètre 10 Composant de la construction: 6 - Conduits et accessoires intérieurs - Conduits de fluides (air, eau, vapeur, fumée, échappement, autres fluides) Partie à sonder: Calorifuge (tresses, coquilles, matelas...) Liste selon annexe.13-9 du CSP : A</p>

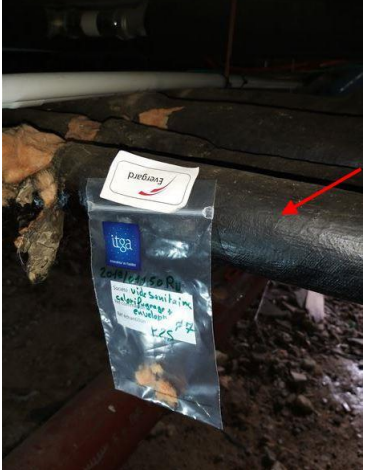
<p>Identifiant: Matériau025 Réf. prélèvement/échantillon: ech025 Réf. laboratoire: IT142002-8649 Description: Vide sanitaire : Calorifuge et enveloppe diamètre 7 Composant de la construction: 6 - Conduits et accessoires intérieurs - Conduits de fluides (air, eau, vapeur, fumée, échappement, autres fluides) Partie à sonder: Calorifuge (tresses, coquilles, matelas...) Liste selon annexe.13-9 du CSP : A</p>

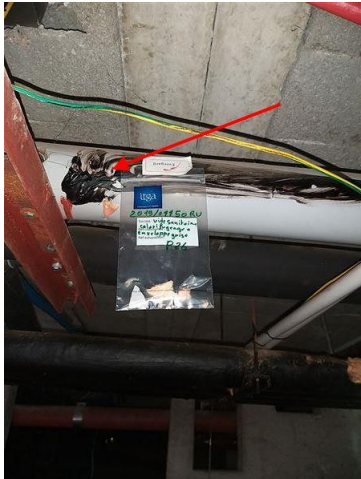
Localisation	Identifiant + Description	Photo
Parties extérieures	<p>Identifiant: Matériau026 Réf. prélèvement/échantillon: ech026 Réf. laboratoire: IT142002-8650 Description: Vide sanitaire : Calorifuge et enveloppe grise Composant de la construction: 6 - Conduits et accessoires intérieurs - Conduits de fluides (air, eau, vapeur, fumée, échappement, autres fluides) Partie à sonder: Calorifuge (tresses, coquilles, matelas...) Liste selon annexe.13-9 du CSP : A</p>

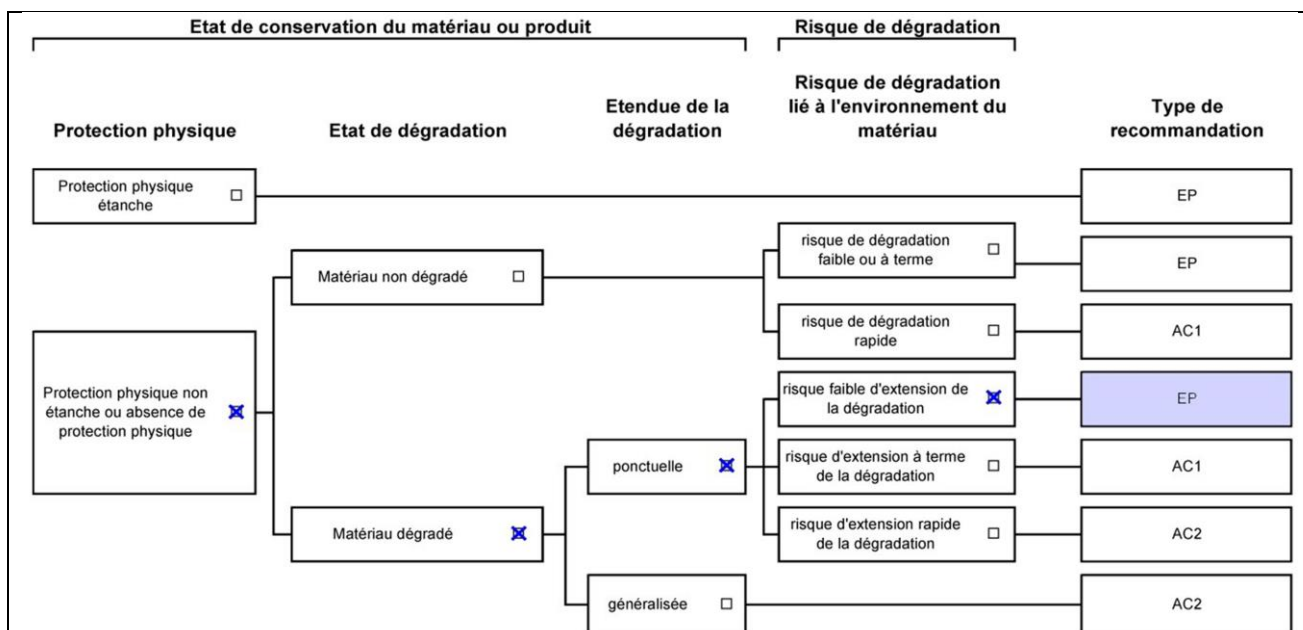
Matériau : Sol : dalle de sol et colle (Ech001)

Résultat EP : Il est recommandé de réaliser une évaluation périodique.

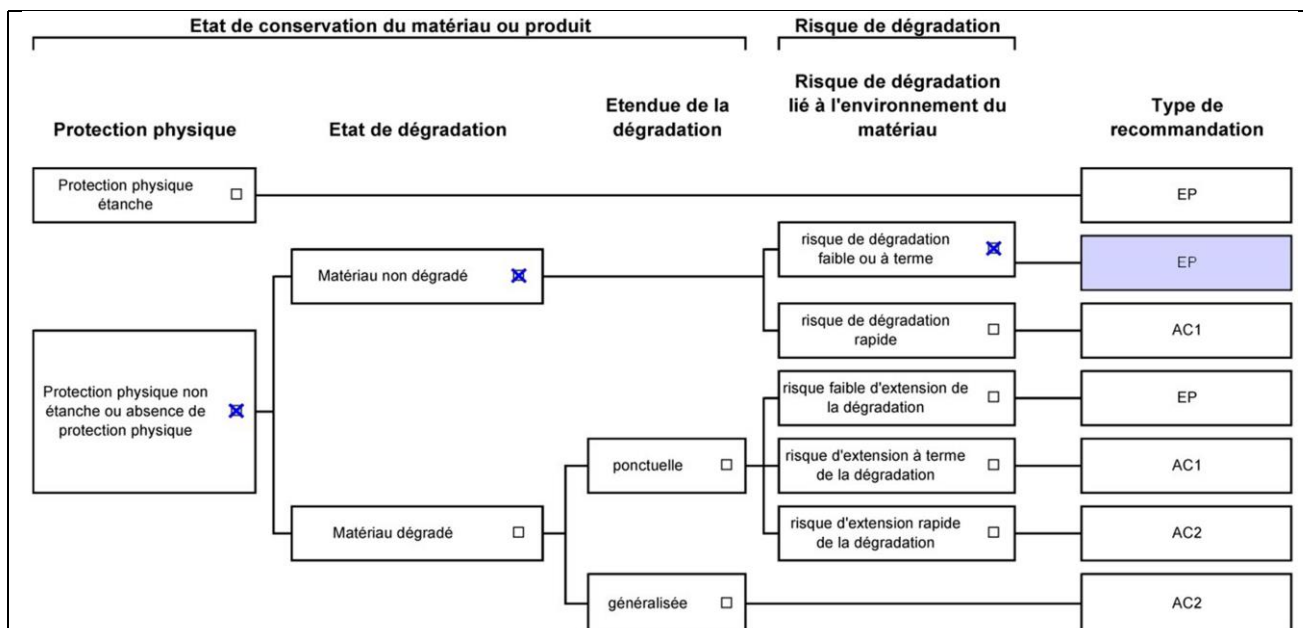
Matériau : Piliers : crépi peint orange (Ech011)

Résultat EP : Il est recommandé de réaliser une évaluation périodique.

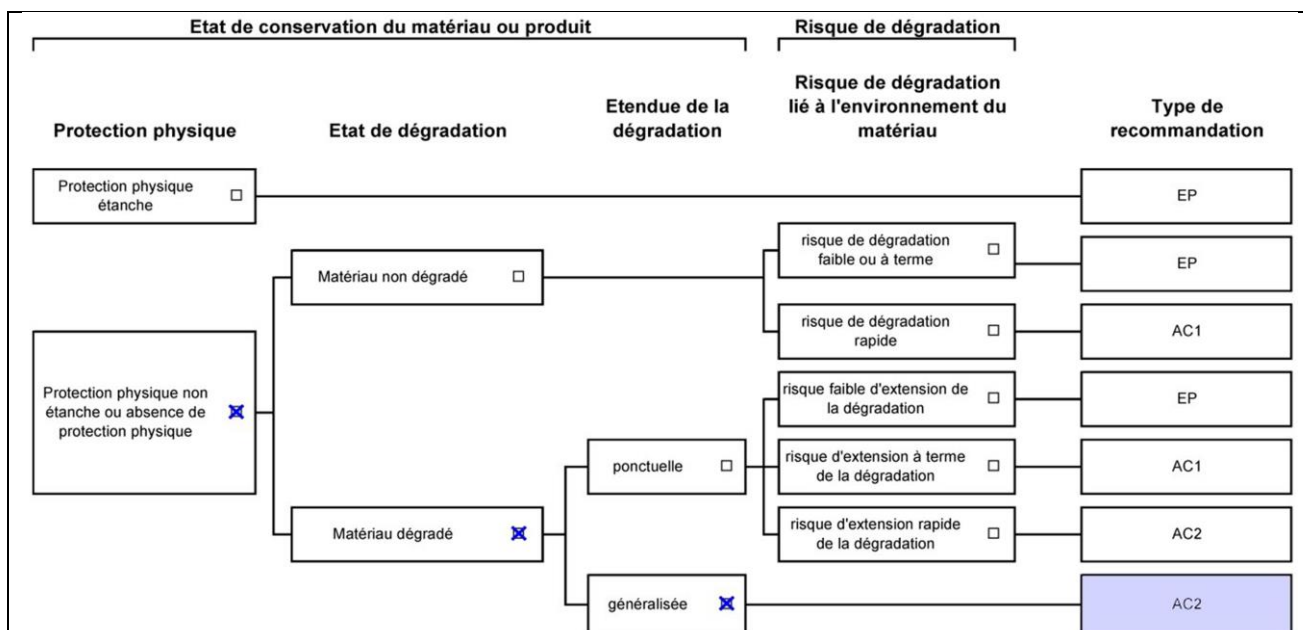
Matériau : Sol : dalle de sol et colle (Ech013)

Résultat AC2 : Il est recommandé de réaliser une action corrective de second niveau.

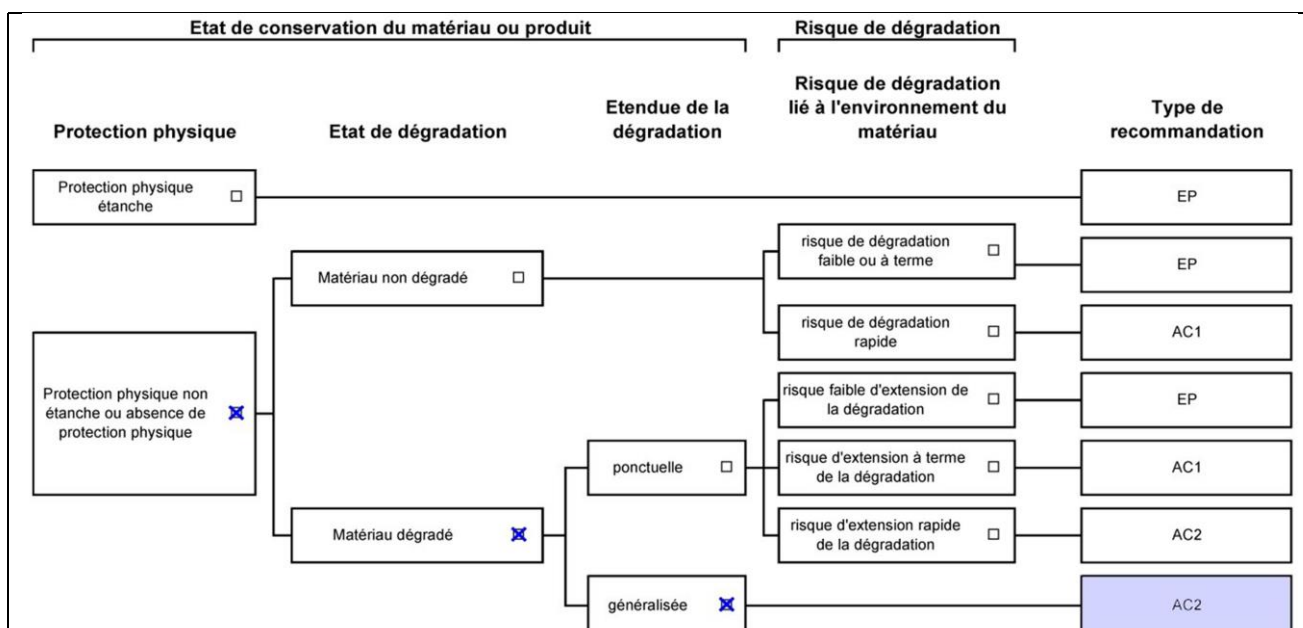
Matériau : Sol : dalle de sol et colle (Ech019)

Résultat AC2 : Il est recommandé de réaliser une action corrective de second niveau.
