Dossier technique amiante

Adresse :Campus vétérinaire VétaGro
1 avenue Bourgelat (Corps Central)

**Rapport de mission de repérage des matériaux et produits contenant de l'amiante à intégrer au dossier technique « amiante »
(Listes A et B de l'annexe 13-9 du Code de la Santé publique)**Numéro de dossier : **2019/01150 CC**
Date du repérage : 04/02/2020**Références réglementaires**

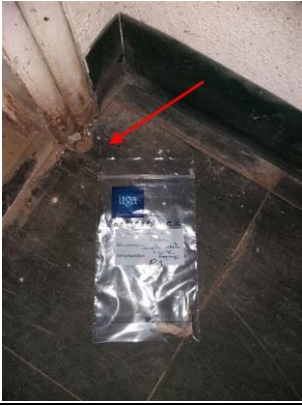
Localisation	Identifiant + Description	Conclusion (justification)	Etat de conservation** et préconisations*	Photo
NIVEAU 0 - Palier	<u>Identifiant:</u> Matériau003 <u>Réf. échantillon:</u> ech003 <u>Réf. laboratoire:</u> IT142002-8709 <u>Description:</u> Sol : Dalle de sol verte, colle noire et ragréage <u>Composant de la construction:</u> 5 - Planchers et planchers techniques - Revêtements de sols <u>Partie à sonder:</u> Dalle de sol <u>Liste selon annexe.13-9 du CSP:</u> B	Présence d'amiante (Après analyse en laboratoire)	Résultat EP** Préconisation : Il est recommandé de réaliser une évaluation périodique.

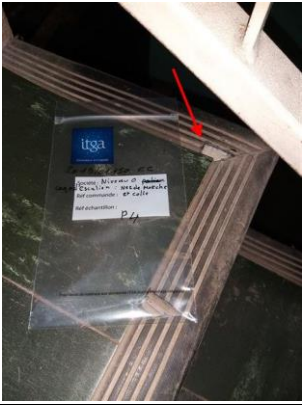
NIVEAU 0 - Cage d'escalier	<u>Identifiant:</u> Matériau004 <u>Réf. échantillon:</u> ech004 <u>Réf. laboratoire:</u> IT142002-8710 <u>Description:</u> Sol : Nez de marche noir et colle <u>Composant de la construction:</u> 5 - Planchers et planchers techniques - Revêtements de sols <u>Partie à sonder:</u> Nez de marche <u>Liste selon annexe.13-9 du CSP:</u> B	Présence d'amiante (Après analyse en laboratoire)	Résultat EP** Préconisation : Il est recommandé de réaliser une évaluation périodique.

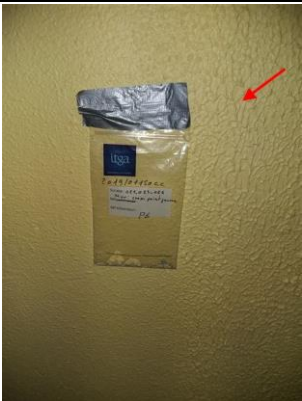
NIVEAU 0 - 021-022-024	<u>Identifiant:</u> Matériau006 <u>Réf. échantillon:</u> ech006 <u>Réf. laboratoire:</u> IT142002-8712 <u>Description:</u> Mur : crépi jaune <u>Composant de la construction:</u> 3 - Parois verticales intérieures - Murs et cloisons maçonnés <u>Partie à sonder:</u> Enduit à base de plâtre projeté <u>Liste selon annexe.13-9 du CSP:</u> B	Présence d'amiante (Après analyse en laboratoire)	Résultat EP** Préconisation : Il est recommandé de réaliser une évaluation périodique.

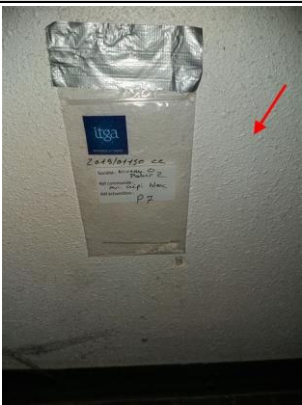
Localisation	Identifiant + Description	Conclusion (justification)	Etat de conservation** et préconisations*	Photo
NIVEAU 0 - Palier 2	<p>Identifiant: Matériau007 Réf. échantillon: ech007 Réf. laboratoire: IT142002-8713 Description: Murs : Crépi blanc Composant de la construction: 3 - Parois verticales intérieures - Murs et cloisons maçonnés Partie à sonder: Enduit à base de plâtre projeté Liste selon annexe.13-9 du CSP: B</p>	Présence d'amiante (Après analyse en laboratoire)	<p>Résultat EP**</p> <p>Préconisation : Il est recommandé de réaliser une évaluation périodique.</p>

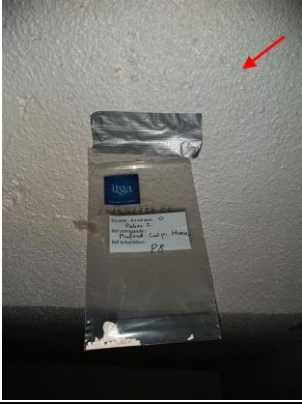
<p>Identifiant: Matériau008 Réf. échantillon: ech008 Réf. laboratoire: IT142002-8714 Description: Plafond : crépi blanc Composant de la construction: 4 - Plafonds et faux plafonds - Plafonds Partie à sonder: Enduit à base de plâtre projeté Liste selon annexe.13-9 du CSP: B</p>	Présence d'amiante (Après analyse en laboratoire)	<p>Résultat EP**</p> <p>Préconisation : Il est recommandé de réaliser une évaluation périodique.</p>

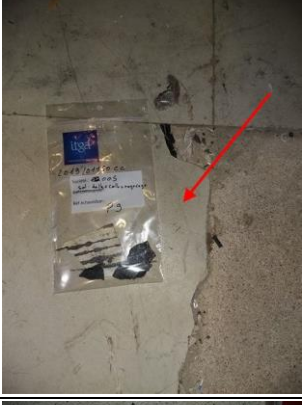
NIVEAU 0 - 005	<p>Identifiant: Matériau009 Réf. échantillon: ech009 Réf. laboratoire: IT142002-8715 Description: Sol : Dalle de sol blanche, colle noire et ragréage Composant de la construction: 5 - Planchers et planchers techniques - Revêtements de sols Partie à sonder: Dalle de sol Liste selon annexe.13-9 du CSP: B</p>	Présence d'amiante (Après analyse en laboratoire)	<p>Résultat EP**</p> <p>Préconisation : Il est recommandé de réaliser une évaluation périodique.</p>

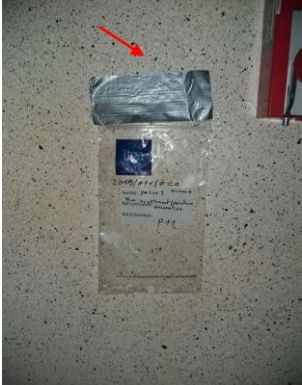
NIVEAU 0 - Palier 3	<p>Identifiant: Matériau011 Réf. échantillon: ech011 Réf. laboratoire: IT142002-8717 Description: Murs : peinture décorative paillettes Composant de la construction: 3 - Parois verticales intérieures - Revêtements de murs, poteaux, cloisons, gaines, coffres Partie à sonder: Peinture décorative (pailletées, gouttelettes, ...)</p>	Présence d'amiante (Après analyse en laboratoire)

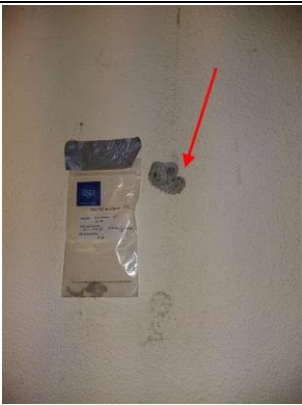
NIVEAU 0 - 010	<p>Identifiant: Matériau017 Réf. échantillon: ech017 Réf. laboratoire: IT142002-8723 Description: Murs : Crépi peint Composant de la construction: 3 - Parois verticales intérieures - Murs et cloisons maçonnés Partie à sonder: Enduit à base de plâtre projeté Liste selon annexe.13-9 du CSP: B</p>	Présence d'amiante (Après analyse en laboratoire)	<p>Résultat EP**</p> <p>Préconisation : Il est recommandé de réaliser une évaluation périodique.</p>

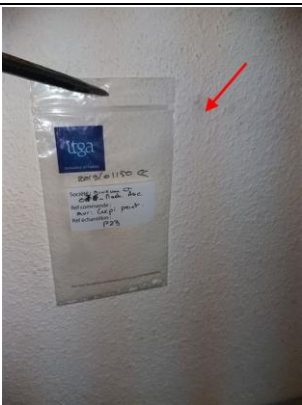
NIVEAU 0 - 076 MACHINERIE ASC.	<p>Identifiant: Matériau023 Réf. échantillon: ech023 Réf. laboratoire: IT142002-8729 Description: Murs : crépi peint Composant de la construction: 3 - Parois verticales intérieures - Murs et cloisons maçonnés Partie à sonder: Enduit à base de plâtre projeté Liste selon annexe.13-9 du CSP: B</p>	Présence d'amiante (Après analyse en laboratoire)	<p>Résultat EP**</p> <p>Préconisation : Il est recommandé de réaliser une évaluation périodique.</p>

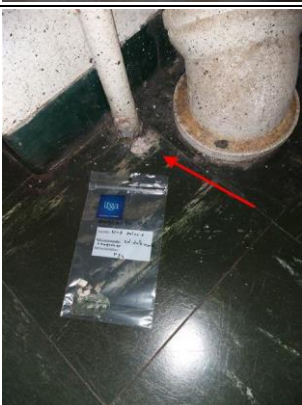
NIVEAU 1 - Palier 1	<p>Identifiant: Matériau024 Réf. échantillon: ech024 Réf. laboratoire: IT142002-8730 Description: Sol : dalle de sol verte, colle noire et ragréage Composant de la construction: 5 - Planchers et planchers techniques - Revêtements de sols Partie à sonder: Dalle de sol Liste selon annexe.13-9 du CSP: B</p>	Présence d'amiante (Après analyse en laboratoire)	<p>Résultat EP**</p> <p>Préconisation : Il est recommandé de réaliser une évaluation périodique.</p>

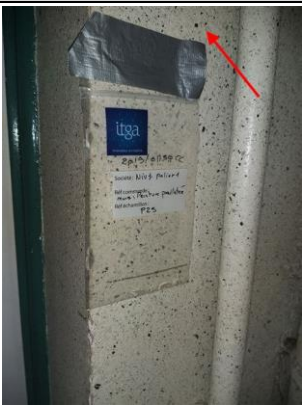
Localisation	Identifiant + Description	Conclusion (justification)	Etat de conservation** et préconisations*	Photo
	<p>Identifiant: Matériau025 Réf. échantillon: ech025 Réf. laboratoire: IT142002-8731 Description: Murs : peinture décorative pailletée Composant de la construction: 3 - Parois verticales intérieures - Revêtements de murs, poteaux, cloisons, gaines, coffres Partie à sonder: Peinture décorative (pailletées, gouttelettes, ...)</p>	Présence d'amiante (Après analyse en laboratoire)

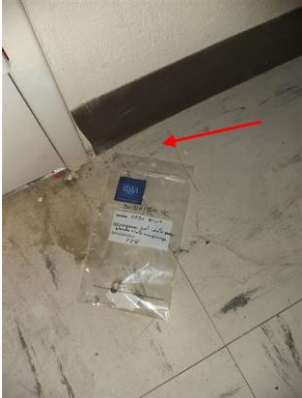
NIVEAU 1 - 109C	<p>Identifiant: Matériau028 Réf. échantillon: ech028 Réf. laboratoire: IT142002-8734 Description: Sol : dalle de sol blanche, colle noire et ragréage Composant de la construction: 5 - Planchers et planchers techniques - Revêtements de sols Partie à sonder: Dalle de sol Liste selon annexe.13-9 du CSP: B</p>	Présence d'amiante (Après analyse en laboratoire)	<p>Résultat EP**</p> <p>Préconisation : Il est recommandé de réaliser une évaluation périodique.</p>

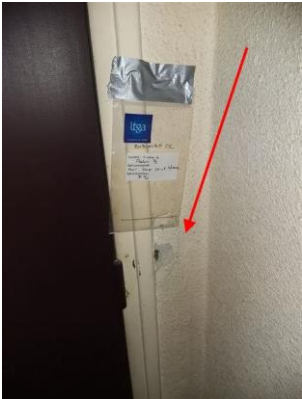
NIVEAU 1 - Palier 3	<p>Identifiant: Matériau031 Réf. échantillon: ech031 Réf. laboratoire: IT042002-5054 Description: Murs : crépi peint blanc Composant de la construction: 3 - Parois verticales intérieures - Murs et cloisons maçonnés Partie à sonder: Enduit à base de plâtre projeté Liste selon annexe.13-9 du CSP: B</p>	Présence d'amiante (Après analyse en laboratoire)	<p>Résultat EP**</p> <p>Préconisation : Il est recommandé de réaliser une évaluation périodique.</p>

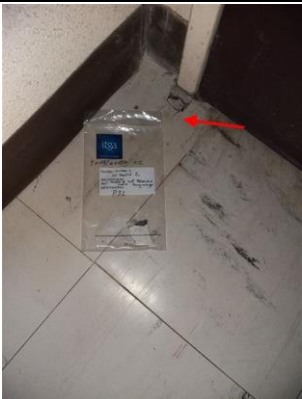
NIVEAU 1 - CC PARTIE 2	<p>Identifiant: Matériau032 Réf. échantillon: ech032 Réf. laboratoire: IT042002-5055 Description: Sol : Dalles de sol blanches, colle et ragréage Composant de la construction: 5 - Planchers et planchers techniques - Revêtements de sols Partie à sonder: Dalle de sol Liste selon annexe.13-9 du CSP: B</p>	Présence d'amiante (Après analyse en laboratoire)	<p>Résultat EP**</p> <p>Préconisation : Il est recommandé de réaliser une évaluation périodique.</p>

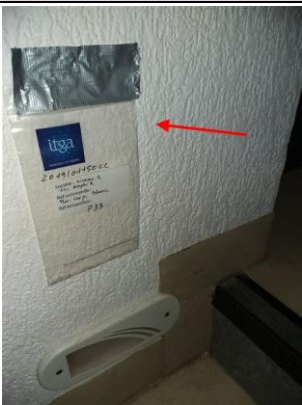
Localisation	Identifiant + Description	Conclusion (justification)	Etat de conservation** et préconisations*	Photo
NIVEAU 1 - 141	<p>Identifiant: Matériau033 Réf. échantillon: ech033 Réf. laboratoire: IT042002-5056 Description: Murs : Crépi peint blanc Composant de la construction: 3 - Parois verticales intérieures - Murs et cloisons maçonnés Partie à sonder: Enduit à base de ciment projeté Liste selon annexe.13-9 du CSP: B</p>	Présence d'amiante (Après analyse en laboratoire)	<p>Résultat EP**</p> <p>Préconisation : Il est recommandé de réaliser une évaluation périodique.</p>

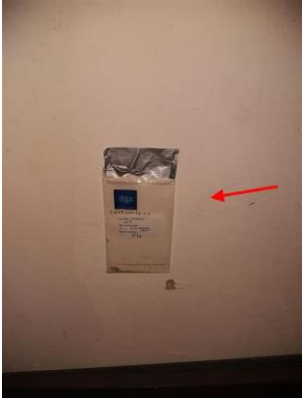
NIVEAU 1 - 143	<p>Identifiant: Matériau034 Réf. échantillon: ech034 Réf. laboratoire: IT042002-5057 Description: Murs : ratisage peint Composant de la construction: 3 - Parois verticales intérieures - Murs et cloisons maçonnés Partie à sonder: Enduit à base de ciment projeté Liste selon annexe.13-9 du CSP: B</p>	Présence d'amiante (Après analyse en laboratoire)	<p>Résultat EP**</p> <p>Préconisation : Il est recommandé de réaliser une évaluation périodique.</p>

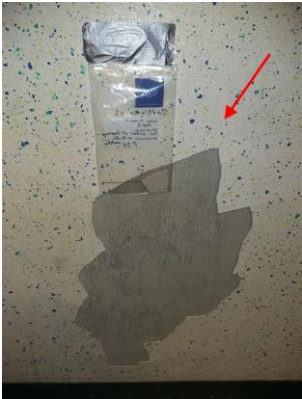
NIVEAU 1 - Dégagement 9	<p>Identifiant: Matériau036 Réf. échantillon: ech036 Réf. laboratoire: IT042002-5059 Description: Murs : Enduit, ragréage et peinture pailletée Composant de la construction: 3 - Parois verticales intérieures - Revêtements de murs, poteaux, cloisons, gaines, coffres Partie à sonder: Peinture décorative (pailletées, gouttelettes, ...)</p>	Présence d'amiante (Après analyse en laboratoire)

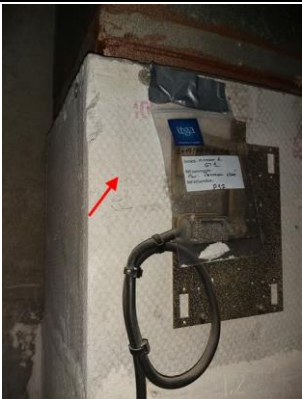
NIVEAU 1 - GT1	<p>Identifiant: Matériau037 Réf. échantillon: ech037 Réf. laboratoire: IT042002-5060 Description: Gaine verticale : panneaux vissés type pical Composant de la construction: 3 - Parois verticales intérieures - Gainex et coffres verticaux Partie à sonder: Panneaux (fibres-ciment, ...) Liste selon annexe.13-9 du CSP: B</p>	Présence d'amiante (Après analyse en laboratoire)	<p>Résultat EP**</p> <p>Préconisation : Il est recommandé de réaliser une évaluation périodique.</p>

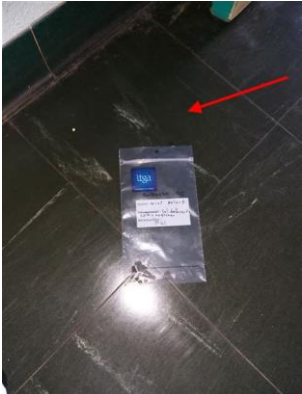
NIVEAU 2 - Palier 1	<p>Identifiant: Matériau041 Réf. échantillon: ech041 Réf. laboratoire: IT042002-5064 Description: Sol : dalle de sol verte, colle et ragréage Composant de la construction: 5 - Planchers et planchers techniques - Revêtements de sols Partie à sonder: Dalle de sol Liste selon annexe.13-9 du CSP: B</p>	Présence d'amiante (Après analyse en laboratoire)	<p>Résultat EP**</p> <p>Préconisation : Il est recommandé de réaliser une évaluation périodique.</p>

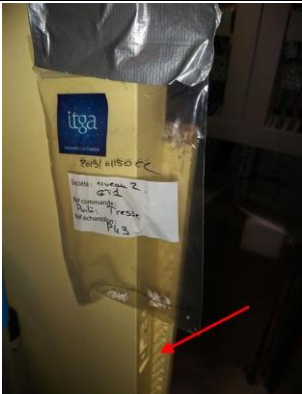
NIVEAU 2 - GT1	<p>Identifiant: Matériau043 Réf. échantillon: ech043 Réf. laboratoire: IT042002-5066 Description: Porte : tresse sur ouvrant Composant de la construction: 3 - Parois verticales intérieures - Portes coupe-feu, pare-flamme, isothermiques, frigorifiques Partie à sonder: Joint des portes coupe-feu, phoniques ou pare flammes (sur battant et dormant y compris occulus, et sur serrurerie)</p>	Présence d'amiante (Après analyse en laboratoire)

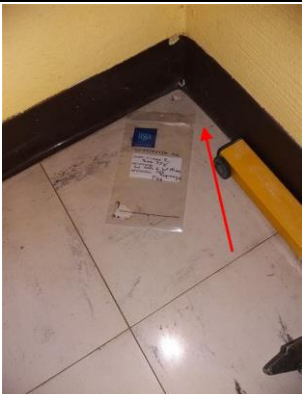
NIVEAU 2 - SAS 228	<p>Identifiant: Matériau044 Réf. échantillon: ech044 Réf. laboratoire: IT042002-5067 Description: Sol : dalle de sol blanches, colle et ragréage Composant de la construction: 5 - Planchers et planchers techniques - Revêtements de sols Partie à sonder: Dalle de sol Liste selon annexe.13-9 du CSP: B</p>	Présence d'amiante (Après analyse en laboratoire)	<p>Résultat EP**</p> <p>Préconisation : Il est recommandé de réaliser une évaluation périodique.</p>

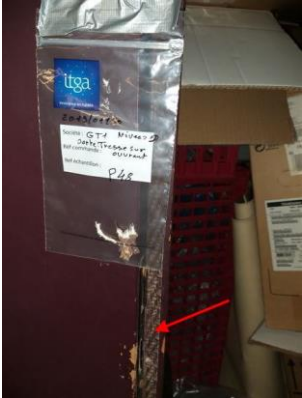
NIVEAU 0 - GT1	<p>Identifiant: Matériau048 Réf. échantillon: ech048 Réf. laboratoire: IT042002-5071 Description: Porte : joint sur ouvrant Composant de la construction: 3 - Parois verticales intérieures - Portes coupe-feu, pare-flamme, isothermiques, frigorifiques Partie à sonder: Joint des portes coupe-feu, phoniques ou pare flammes (sur battant et dormant y compris oculus, et sur serrurerie)</p>	Présence d'amiante (Après analyse en laboratoire)

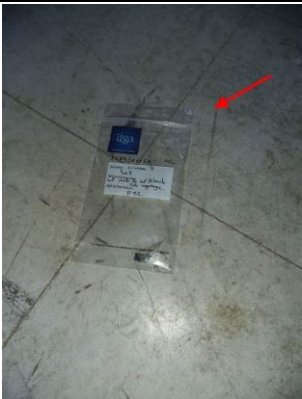
<p>Identifiant: Matériau052 Réf. échantillon: ech052 Réf. laboratoire: IT042002-5075 Description: Sol : dalle de sol blanche, colle et ragréage Composant de la construction: 5 - Planchers et planchers techniques - Revêtements de sols Partie à sonder: Dalle de sol Liste selon annexe.13-9 du CSP: B</p>	Présence d'amiante (Après analyse en laboratoire)	<p>Résultat EP**</p> <p>Préconisation : Il est recommandé de réaliser une évaluation périodique.</p>

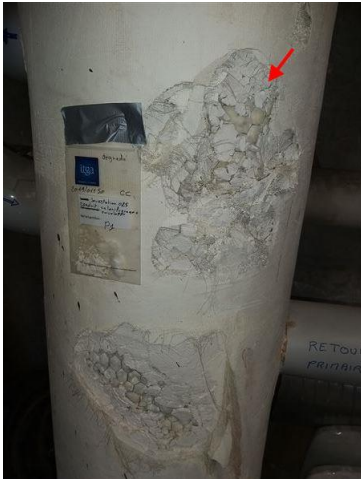
Localisation	Identifiant + Description	Photo
NIVEAU 0 - 025	<u>Identifiant:</u> Matériau001 <u>Réf. échantillon:</u> ech001 <u>Réf. laboratoire:</u> IT142002-8707 <u>Description:</u> Conduit : Calorifuge et enveloppe <u>Composant de la construction:</u> 6 - Conduits et accessoires intérieurs - Conduits de fluides (air, eau, vapeur, fumée, échappement, autres fluides) <u>Partie à sonder:</u> Calorifuge (tresses, coquilles, matelas...) <u>Liste selon annexe.13-9 du CSP:</u> A

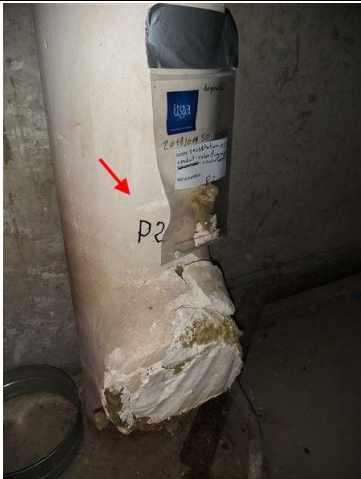
<u>Identifiant:</u> Matériau002 <u>Réf. échantillon:</u> ech002 <u>Réf. laboratoire:</u> IT142002-8708 <u>Description:</u> Conduit : Calorifuge et enveloppe diam 20 <u>Composant de la construction:</u> 6 - Conduits et accessoires intérieurs - Conduits de fluides (air, eau, vapeur, fumée, échappement, autres fluides) <u>Partie à sonder:</u> Calorifuge (tresses, coquilles, matelas...) <u>Liste selon annexe.13-9 du CSP:</u> A

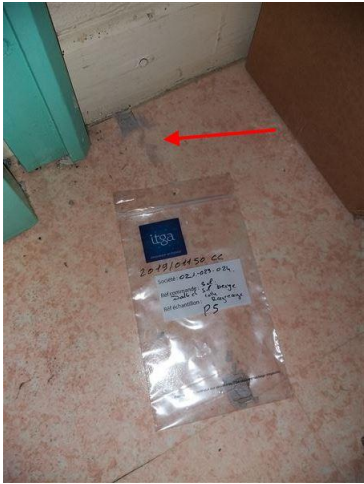
Localisation	Identifiant + Description	Photo
NIVEAU 0 - 021-022-024	<p>Identifiant: Matériau005 Réf. échantillon: ech005 Réf. laboratoire: IT142002-8711 Description: Sol : Dalle de sol beige, colle et ragréage Composant de la construction: 5 - Planchers et planchers techniques - Revêtements de sols Partie à sonder: Dalle de sol Liste selon annexe.13-9 du CSP: B</p>

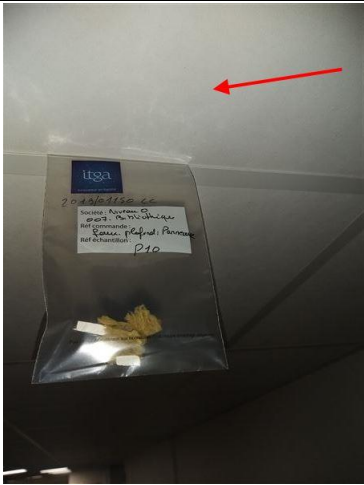
NIVEAU 0 - 007 Bibliothèque	<p>Identifiant: Matériau010 Réf. échantillon: ech010 Réf. laboratoire: IT142002-8716 Description: Faux-plafond : panneaux Composant de la construction: 4 - Plafonds et faux plafonds - Faux plafonds Partie à sonder: Panneaux et plaques Liste selon annexe.13-9 du CSP: A</p>

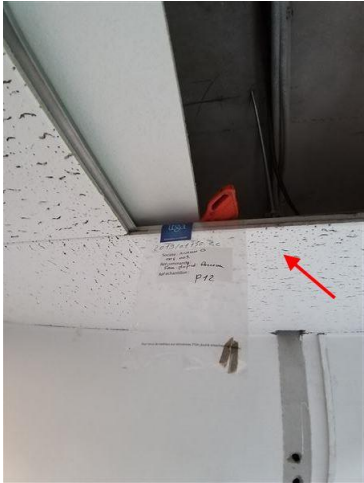
NIVEAU 0 - 008; NIVEAU 0 - 009	<p>Identifiant: Matériau012 Réf. échantillon: ech012 Réf. laboratoire: IT142002-8718 Description: Faux-plafond : panneaux sur ossature cachée Composant de la construction: 4 - Plafonds et faux plafonds - Faux plafonds Partie à sonder: Panneaux et plaques Liste selon annexe.13-9 du CSP: A</p>

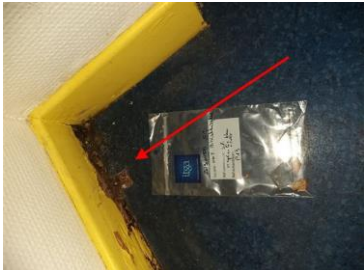
NIVEAU 0 - 007 Bibliothèque	<p>Identifiant: Matériau013 Réf. échantillon: ech013 Réf. laboratoire: IT142002-8719 Description: Sol : Vinyle en lés bleu et colle Composant de la construction: 5 - Planchers et planchers techniques - Revêtements de sols Partie à sonder: Sous-couche (carton, feutre, ...) de revêtement souple</p>

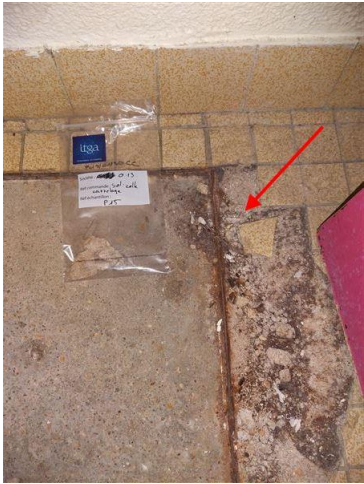
Localisation	Identifiant + Description	Photo
NIVEAU 0 - 013	<p>Identifiant: Matériau015 Réf. échantillon: ech015 Réf. laboratoire: IT142002-8721 Description: Sol: Colle carrelage Composant de la construction: 5 - Planchers et planchers techniques - Revêtements de sols Partie à sonder: Colle de carrelage</p>

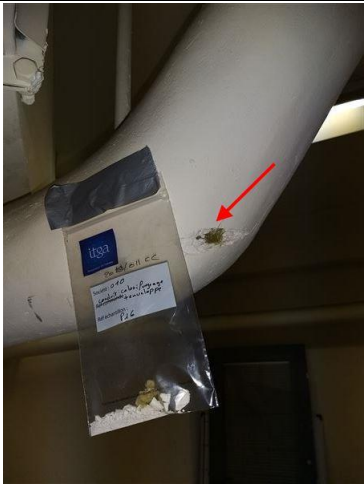
NIVEAU 0 - 010	<p>Identifiant: Matériau016 Réf. échantillon: ech016 Réf. laboratoire: IT142002-8722 Description: Conduit : Calorifuge et enveloppe Composant de la construction: 6 - Conduits et accessoires intérieurs - Conduits de fluides (air, eau, vapeur, fumée, échappement, autres fluides) Partie à sonder: Calorifuge (tresses, coquilles, matelas...) Liste selon annexe.13-9 du CSP: A</p>

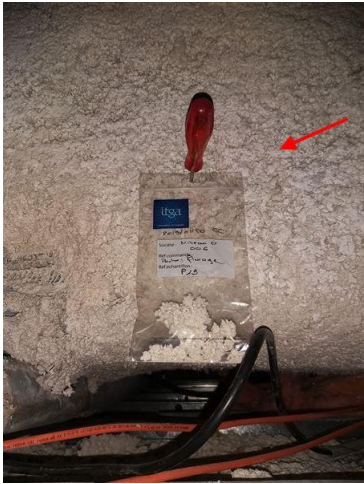
Localisation	Identifiant + Description	Photo
NIVEAU 0 - 006	<p>Identifiant: Matériau019 Réf. échantillon: ech019 Réf. laboratoire: IT142002-8725 Description: Poutre en plénum : Flocage Composant de la construction: 4 - Plafonds et faux plafonds - Poutres et charpentes Partie à sonder: Flocage Liste selon annexe.13-9 du CSP: A</p>

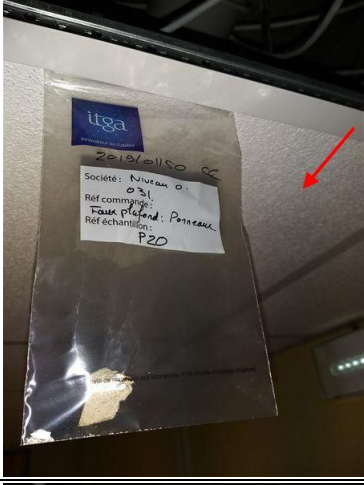
NIVEAU 0 - 031-032-033-034-026-027	<p>Identifiant: Matériau020 Réf. échantillon: ech020 Réf. laboratoire: IT142002-8726 Description: Faux-plafond : panneaux Composant de la construction: 4 - Plafonds et faux plafonds - Faux plafonds Partie à sonder: Panneaux et plaques Liste selon annexe.13-9 du CSP: A</p>

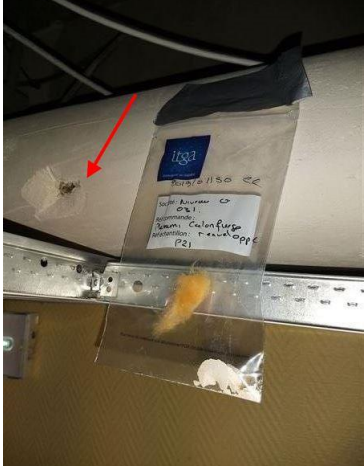
<p>Identifiant: Matériau021 Réf. échantillon: ech021 Réf. laboratoire: IT142002-8727 Description: Conduit en plénum : calorifuge et enveloppe Composant de la construction: 6 - Conduits et accessoires intérieurs - Conduits de fluides (air, eau, vapeur, fumée, échappement, autres fluides) Partie à sonder: Calorifuge (tresses, coquilles, matelas...) Liste selon annexe.13-9 du CSP: A</p>

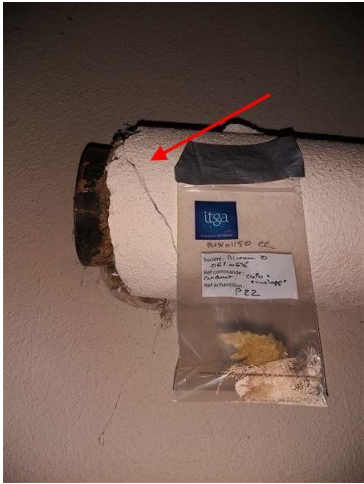
Localisation	Identifiant + Description	Photo
NIVEAU 0 - 067; NIVEAU 0 - 068	<p>Identifiant: Matériau022 Réf. échantillon: ech022 Réf. laboratoire: IT142002-8728 Description: Conduit : Calorifuge et enveloppe Composant de la construction: 6 - Conduits et accessoires intérieurs - Conduits de fluides (air, eau, vapeur, fumée, échappement, autres fluides) Partie à sonder: Calorifuge (tresses, coquilles, matelas...) Liste selon annexe.13-9 du CSP: A</p>

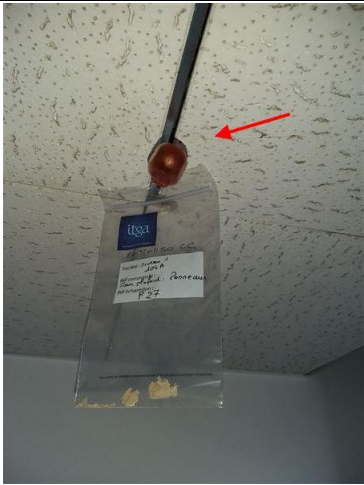
NIVEAU 1 - 104A	<p>Identifiant: Matériau027 Réf. échantillon: ech027 Réf. laboratoire: IT142002-8733 Description: Faux-plafond : panneaux sur ossature cachée Composant de la construction: 4 - Plafonds et faux plafonds - Faux plafonds Partie à sonder: Panneaux et plaques Liste selon annexe.13-9 du CSP: A</p>

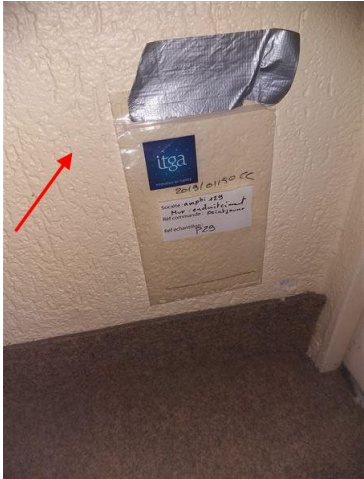
NIVEAU 1 - AMPHI D'HONNEUR 129	<p>Identifiant: Matériau029 Réf. échantillon: ech029 Réf. laboratoire: IT142002-8735 Description: Murs : Enduit ciment jaune Composant de la construction: 3 - Parois verticales intérieures - Murs et cloisons maçonnés Partie à sonder: Enduit à base de ciment projeté Liste selon annexe.13-9 du CSP: B</p>

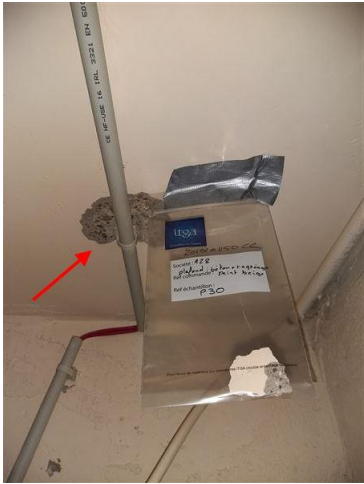
Localisation	Identifiant + Description	Photo
NIVEAU 1 - 128	<p>Identifiant: Matériau030 Réf. échantillon: ech030 Réf. laboratoire: IT142002-8736 Description: Plafond : ragréage et enduit peint Composant de la construction: 4 - Plafonds et faux plafonds - Plafonds Partie à sonder: Enduit à base de ciment lissé ou taloché</p>

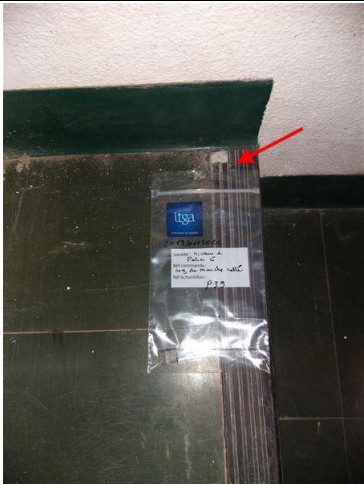
NIVEAU 1 - Palier 6	<p>Identifiant: Matériau039 Réf. échantillon: ech039 Réf. laboratoire: IT042002-5062 Description: Nez de marche Composant de la construction: 5 - Planchers et planchers techniques - Revêtements de sols Partie à sonder: Nez de marche Liste selon annexe.13-9 du CSP: B</p>

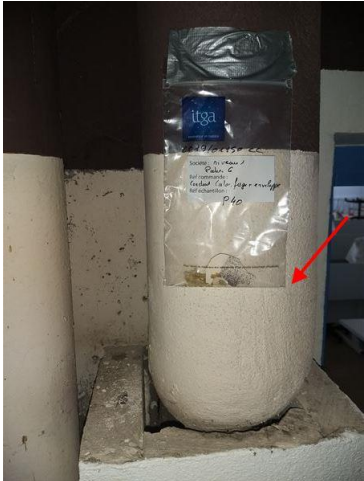
<p>Identifiant: Matériau040 Réf. échantillon: ech040 Réf. laboratoire: IT042002-5063 Description: Conduit : calorifuge et enveloppe Composant de la construction: 6 - Conduits et accessoires intérieurs - Conduits de fluides (air, eau, vapeur, fumée, échappement, autres fluides) Partie à sonder: Calorifuge (tresses, coquilles, matelas...) Liste selon annexe.13-9 du CSP: A</p>

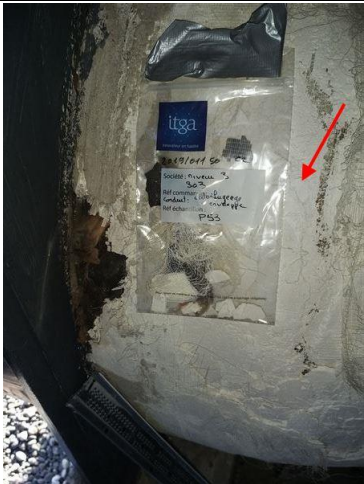
Localisation	Identifiant + Description	Photo
NIVEAU 2 - 205	<p>Identifiant: Matériau049 Réf. échantillon: ech049 Réf. laboratoire: IT042002-5072 Description: Faux-plafond : panneaux rigides Composant de la construction: 4 - Plafonds et faux plafonds - Faux plafonds Partie à sonder: Panneaux et plaques Liste selon annexe.13-9 du CSP: A</p>	 
NIVEAU 2 - AMPHI	<p>Identifiant: Matériau050 Réf. échantillon: ech050 Réf. laboratoire: IT042002-5073 Description: Faux-plafond : panneaux rigides Composant de la construction: 4 - Plafonds et faux plafonds - Faux plafonds Partie à sonder: Panneaux et plaques Liste selon annexe.13-9 du CSP: A</p>	 
NIVEAU 3 - 303	<p>Identifiant: Matériau053 Réf. échantillon: ech053 Réf. laboratoire: IT042002-5076 Description: Conduit : calorifugeage et enveloppe Composant de la construction: 6 - Conduits et accessoires intérieurs - Conduits de fluides (air, eau, vapeur, fumée, échappement, autres fluides) Partie à sonder: Calorifuge (tresses, coquilles, matelas...) Liste selon annexe.13-9 du CSP: A</p>

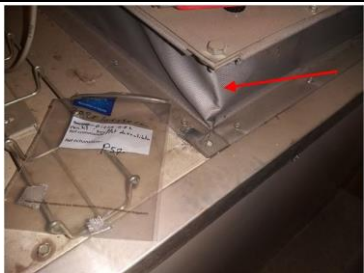
NIVEAU 0 - 062	<p>Identifiant: Matériau057 Réf. échantillon: ech057 Réf. laboratoire: IT332002-3870 Description: Ventilation : soufflet de ventilations 50x50 Composant de la construction: 8 - Équipements divers et accessoires - Chaudières (mixtes, collectives), chauffe bains, radiateurs gaz modulables, Poêles à bois à fuel, à charbon, Groupes électrogènes Partie à sonder: Tissu, soufflet amortisseur acoustique</p>

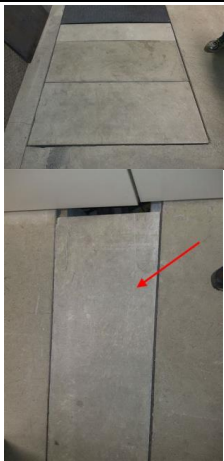
DTA	Sol : Dalles de sol vertes	NIVEAU 0 - Sas 076 Localisation sur croquis : Matériau063 Référence photo : photo059	Score AC1	il est recommandé de réaliser une action corrective de premier niveau.
