**Travaux de confortement du glissement de terrain
de Saint Julien d'Arpaon
PR36+000
Département de la Lozère**

2.5 – Diagnostic Chaussée Amiante/HAP

Rapport d'ESSAIS

Repérage amiante et HAP

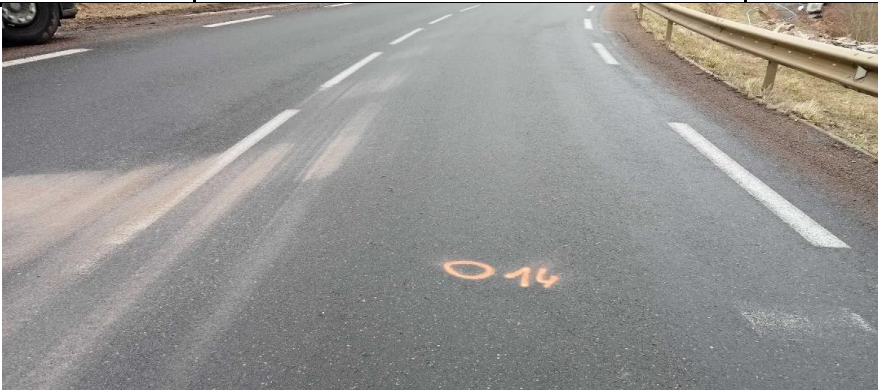
N°	P.R.	Voie	Rive	RGF 93	Structure	Epaisseur	IEMs	IEIs	N° échantillons	Commentaires
14

Emplacement carotte : Sur zone saine Photo fond du trou
