## Pré- Rapport de repérage des matériaux et produits contenant de l'amiante avant démolition d'un immeuble bâti

**Référence : 2023-10624-HOPITAL LOUIS MOURIER A**

**Bien :** Bâtiment  
**Adresse :** Bâtiment GH - Hospitalisation 178 rue des Renouillers  
92700 COLOMBES

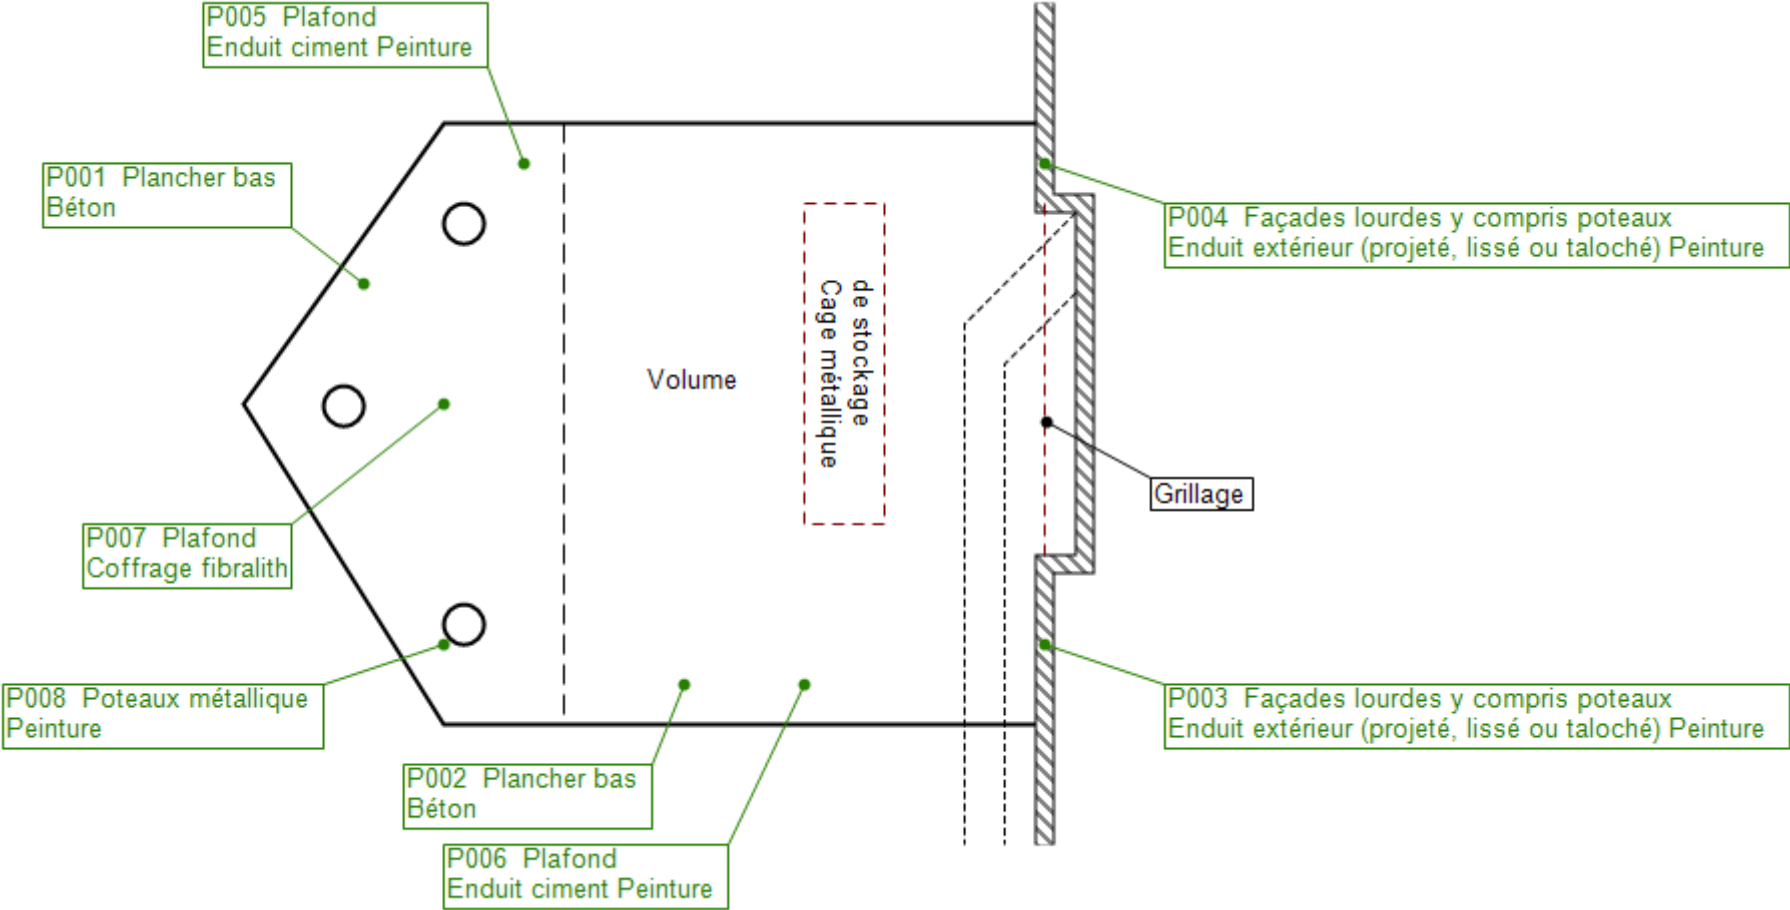
Planche de repérage des matériaux et produits contenant de l'amiante	
Client :	HOPITAL LOUIS MOURIER	
N° dossier :	2023-10624-HOPITAL LOUIS MOURIER	
N° planche :	1/2	Version : 1
Type :	Périmètre de repérage	
Date :	31/12/2023	
Intervenant :	ZEPHIR Kévin	
Origine du plan :	Document réalisé en interne	
Titre :	Croquis N°1	
Adresse :	Bâtiment GH - Hospitalisation 178 rue des Renouillers 92700 COLOMBES	
Bât.- Niveau - Lot :	001 RDC	
Commentaire :		
<b>Légende :</b> <div></div> Prélèvements négatifs - après analyse		
<b>Plan de masse :</b>

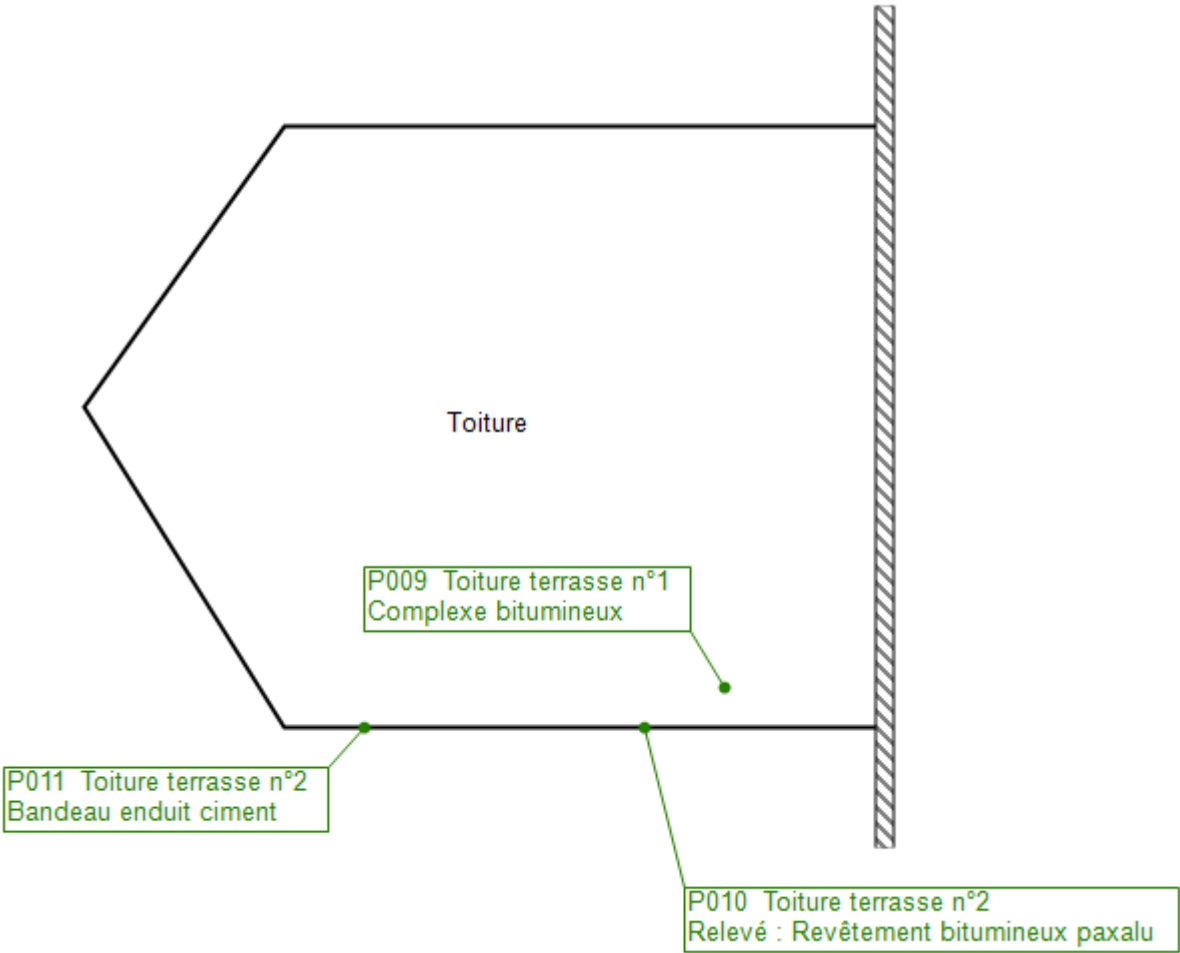
Planche de repérage des matériaux et produits contenant de l'amiante	
Client :	HOPITAL LOUIS MOURIER	
N° dossier :	2023-10624-HOPITAL LOUIS MOURIER	
N° planche :	2/2	Version : 1
Type :	Périmètre de repérage	
Date :	31/12/2023	
Intervenant :	ZEPHIR Kévin	
Origine du plan :	Document réalisé en interne	
Titre :	Croquis N°2	
Adresse :	Bâtiment GH - Hospitalisation 178 rue des Renouillers 92700 COLOMBES	
Bât.- Niveau - Lot :	001 Toiture	
Commentaire :		
<b>Légende :</b> <div><div></div> Prélèvements négatifs - après analyse</div>		
<b>Plan de masse :</b>
