Rapport de repérage des matériaux et produits contenant de l'amiante avant réalisation de travaux dans un immeuble bâti

Nom du site : MARENGO - INTERNAT

CH CHOLET - INTERNAT
1 RUE DE MARENGO
49300 CHOLET

Référence du rapport : 20025612/S3.1.3.rev1.R

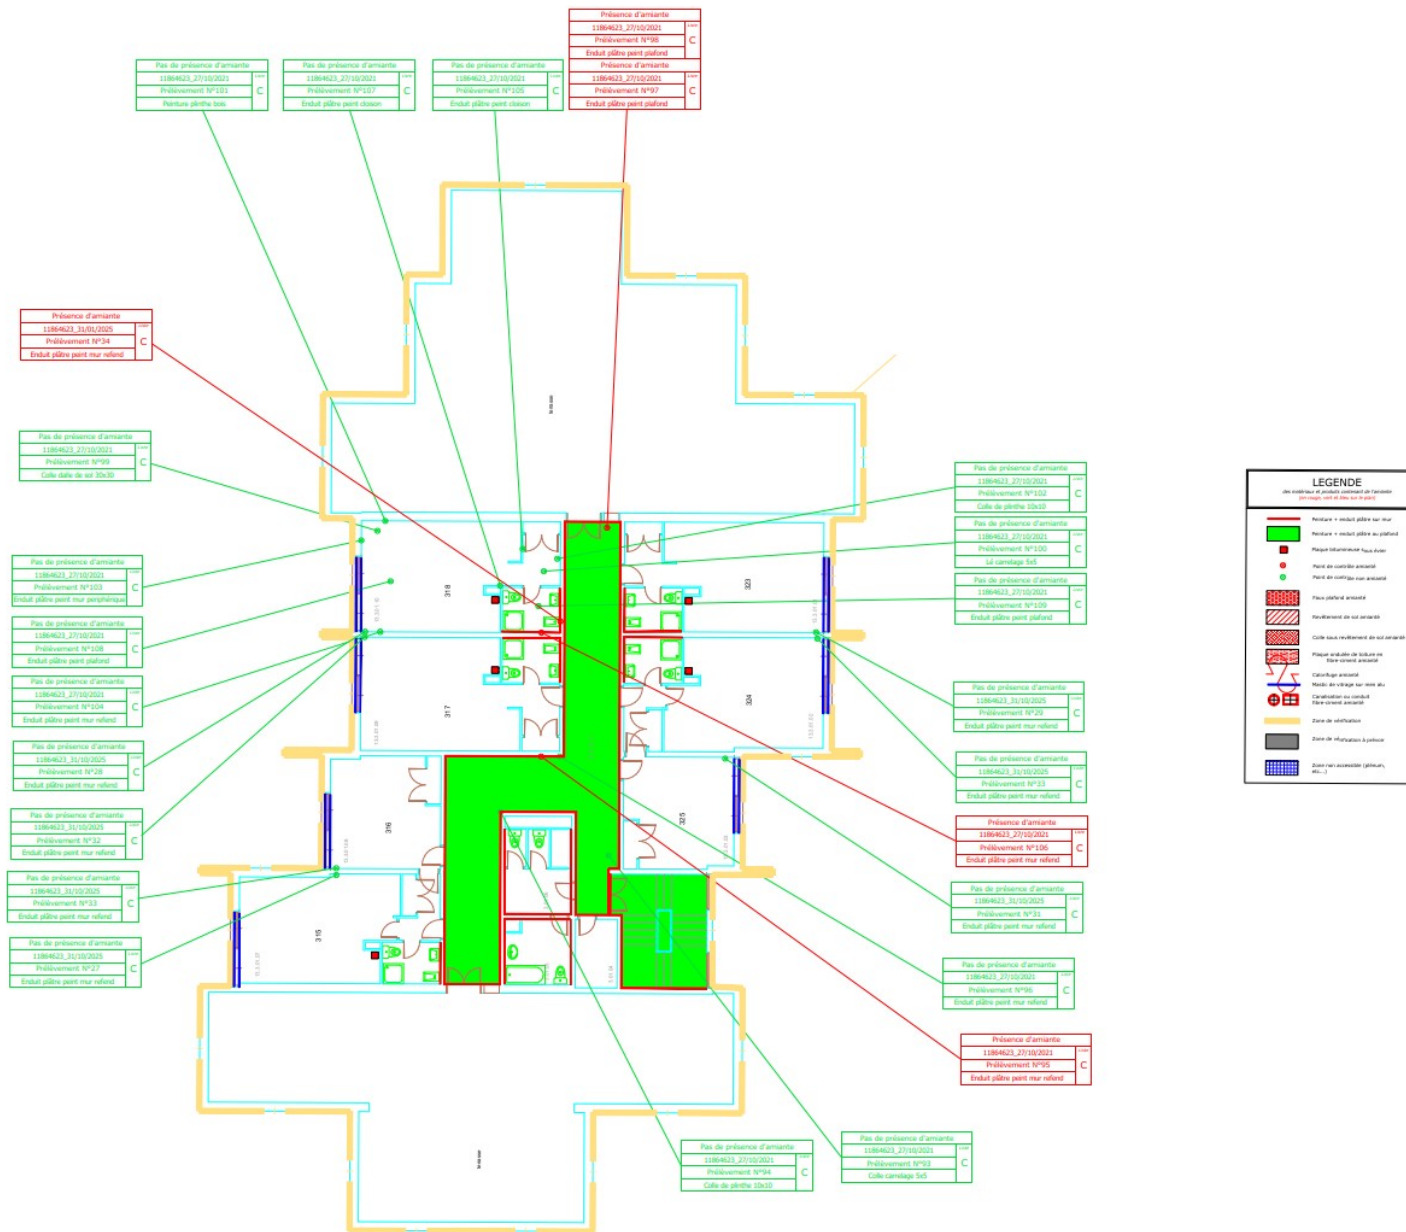
Planche de repérage (la planche de repérage est indissociable du rapport)		
Site : CH CHOLET - INTERNAT	Adresse : 1 RUE DE MARENGO 49300 CHOLET	Localisation : MARENGO INTERNAT / R+3
Réalisé par : Maxime JEHAN	N° de planche : 4 / 4

Le prélèvement P34 confirme la présence d'amiante dans les enduits muraux des pièces humides des chambres du R+3, ainsi que dans les deux pièces humides communes du R+3 (salle de bain et sanitaire) en complément du résultat du prélèvement D(P106) du rapport n°11864623/S3.3.2.R du 17/12/2021. Les
