Dossier Technique Immobilier

Numéro de dossier : MJ_FAR_CURAGE

Adresse :**25-27 Rue de la fontaine au Roi**

Diagnostic amiante et plomb avant travaux

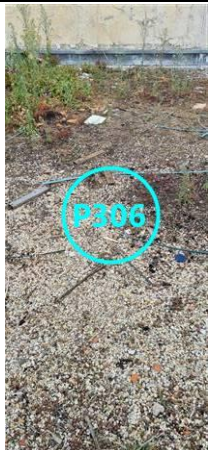
| M0306 : Partie plane : revêtement bitumineux (bandes, lés...) | | | | | |
|---|---|---|---|---|---|
| Toiture 1 | 1 | <p>Identifiant : M0306</p> <p>Description : Partie plane : revêtement bitumineux (bandes, lés...)</p> <p>Résultat : Absence d'amiante</p> | Oui Toiture 1 | P0306 | |

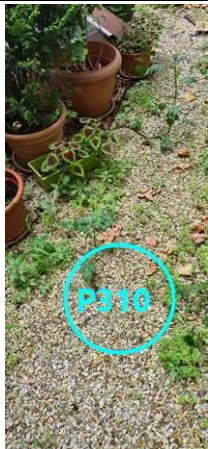
| M0306 : Partie plane : revêtement bitumineux (bandes, lés...) | | | | | |
|---|---|---|---|---|---|
| Toiture 2 | 1 | <p>Identifiant : M0310</p> <p>Description : Partie plane : revêtement bitumineux (bandes, lés...)</p> <p>Résultat : Absence d'amiante</p> | Oui Toiture 2 | P0310 | |

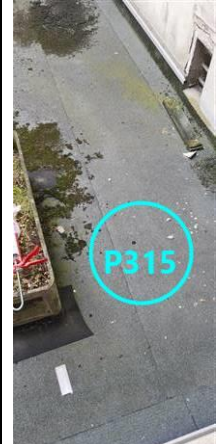
| Localisation | n° de sondage | Description | Echantillon | N° Echantillon | Photo |
|---|---|--|---|---|--|
| Toiture 3 | 1 | Identifiant : M0315 Description : Partie plane : revêtement bitumineux (bandes, lés...) Résultat : Absence d'amiante | Oui Toiture 3 | P0315 | |

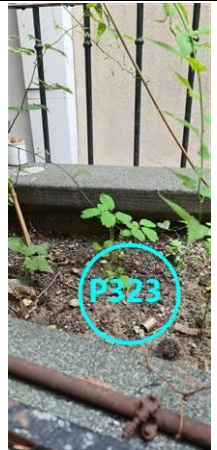
| Localisation | n° de sondage | Description | Echantillon | N° Echantillon | Photo |
|---|---|---|---|---|--|
| Cour | 1 | <p>Identifiant : M0323</p> <p>Description : Partie plane : revêtement bitumineux (bandes, lés...)</p> <p>Résultat : Absence d'amiante</p> | Oui Cour | P0323 | |

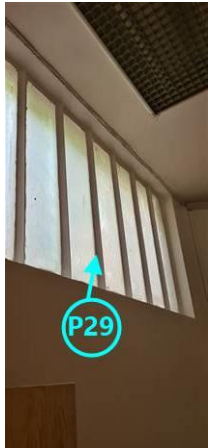
| Localisation | n° de sondage | Description | Echantillon | N° Echantillon | Photo |
|---|---|--|---|---|---|
| 008 | 1 | <p>Identifiant : M0029</p> <p>Description : Joint de mastic de vitrage (notamment châssis aluminium)</p> <p>Résultat : Absence d'amiante</p> | Oui RDC - 008 | P0029 | |

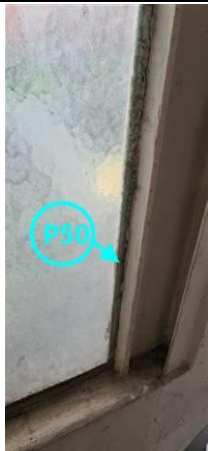
| Localisation | n° de sondage | Description | Echantillon | N° Echantillon | Photo |
|---|---|--|---|---|---|
| 109 | 1 | <p>Identifiant : M0050</p> <p>Description : Joint d'étanchéité entre menuiserie et structure</p> <p>Résultat : Absence d'amiante</p> | Oui R+1 - 109 | P0050 | |

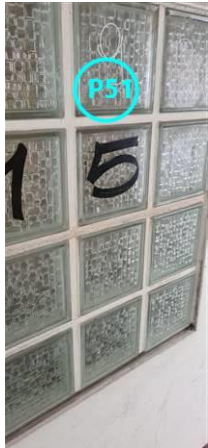
| Localisation | n° de sondage | Description | Echantillon | N° Echantillon | Photo |
|---|---|--|---|---|---|
| 109 | 1 | <p>Identifiant : M0051</p> <p>Description : Joint d'étanchéité entre menuiserie et structure</p> <p>Résultat : Absence d'amiante</p> | Oui R+1 - 109 | P0051 | |

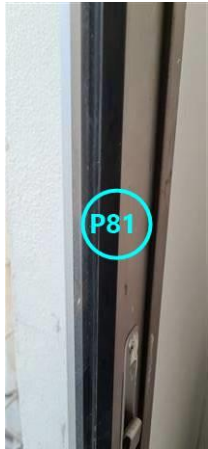
| Localisation | n° de sondage | Description | Echantillon | N° Echantillon | Photo |
|---|---|--|---|---|---|
| 403 | 1 | <p>Identifiant : M0081</p> <p>Description : Joint de mastic de vitrage (notamment châssis aluminium)</p> <p>Résultat : Absence d'amiante</p> | Oui R+4 - 403 | P0081 | |

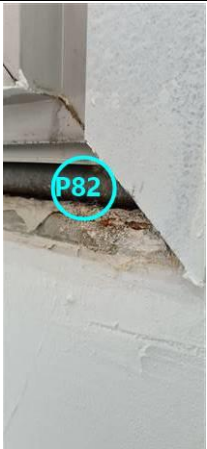
| Localisation | n° de sondage | Description | Echantillon | N° Echantillon | Photo |
|---|---|--|---|---|---|
| 403 | 1 | <p>Identifiant : M0082</p> <p>Description : Joint d'étanchéité entre menuiserie et structure</p> <p>Résultat : Absence d'amiante</p> | Oui R+4 - 403 | P0082 | |

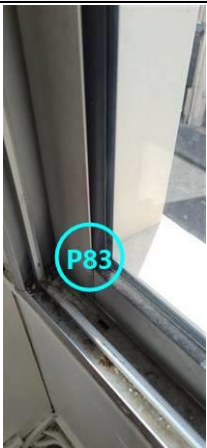
| Localisation | n° de sondage | Description | Echantillon | N° Echantillon | Photo |
|---|---|--|---|---|--|
| 406 | 1 | <p>Identifiant : M0083</p> <p>Description : Joint de mastic de vitrage (notamment châssis aluminium)</p> <p>Résultat : Absence d'amiante</p> | Oui R+4 - 406 | P0083 | |

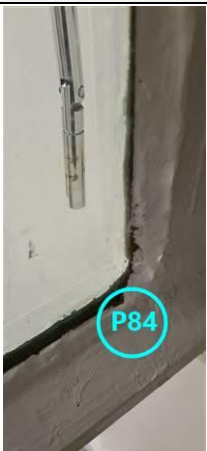
| Localisation | n° de sondage | Description | Echantillon | N° Echantillon | Photo |
|---|---|--|---|---|---|
| 406 | 1 | <p>Identifiant : M0084</p> <p>Description : Joint d'étanchéité entre menuiserie et structure</p> <p>Résultat : Absence d'amiante</p> | Oui R+4 - 406 | P0084 | |

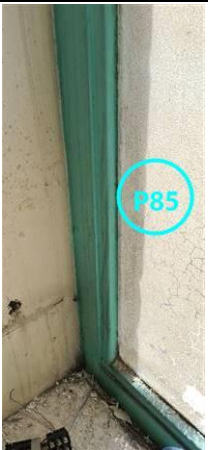
| Localisation | n° de sondage | Description | Echantillon | N° Echantillon | Photo |
|---|---|---|---|---|---|
| 003 | 1 | <p><u>Identifiant</u> : M0085</p> <p><u>Description</u> : Joint de mastic de vitrage (notamment châssis aluminium)</p> <p><u>Résultat</u> : Absence d'amiante</p> | Oui RDC - 003 | P0085 | |

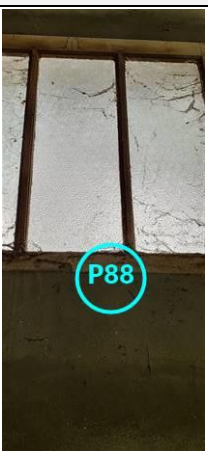
| Localisation | n° de sondage | Description | Echantillon | N° Echantillon | Photo |
|---|---|---|---|---|---|
| Esc12 | 1 | <p><u>Identifiant</u> : M0088</p> <p><u>Description</u> : Joint de mastic de vitrage (notamment châssis aluminium)</p> <p><u>Résultat</u> : Absence d'amiante</p> | Oui RDC - Esc12 | P0088 | |

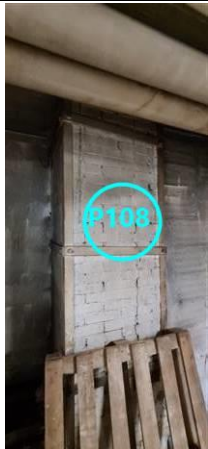
| Localisation | n° de sondage | Description | Echantillon | N° Echantillon | Photo |
|---|---|---|---|---|---|
| 012 | 1 | <p>Identifiant : M0108</p> <p>Description : Brique blanche silico-calcaire et joint</p> <p>Résultat : Absence d'amiante</p> | Oui R-1 - 012 | P0108 | |

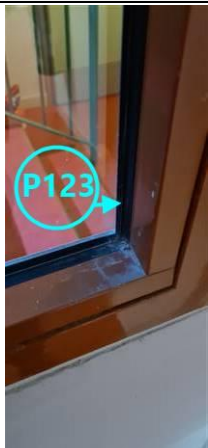
| Localisation | n° de sondage | Description | Echantillon | N° Echantillon | Photo |
|---|---|--|---|---|--|
| 023 | 1 | <p>Identifiant : M0123</p> <p>Description : Joint de mastic de vitrage (notamment châssis aluminium)</p> <p>Résultat : Absence d'amiante</p> | Oui R-1 - 023 | P0123 | |

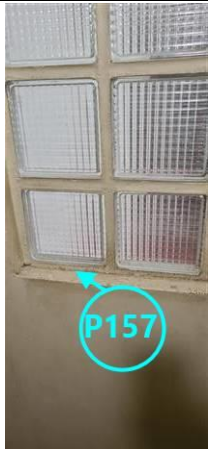
| Localisation | n° de sondage | Description | Echantillon | N° Echantillon | Photo |
|---|---|--|---|---|---|
| Esc E | 1 | <p>Identifiant : M0157</p> <p>Description : Joint de mastic de vitrage (notamment châssis aluminium)</p> <p>Résultat : Absence d'amiante</p> | Oui RDC - Esc E | P0157 | |

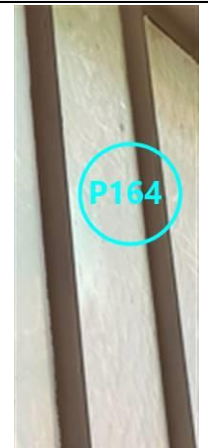
| Localisation | n° de sondage | Description | Echantillon | N° Echantillon | Photo |
|---|---|--|---|---|--|
| 018 | 1 | <p>Identifiant : M0164</p> <p>Description : Joint de mastic de vitrage (notamment châssis aluminium)</p> <p>Résultat : Absence d'amiante</p> | Oui RDC - 018 | P0164 | |

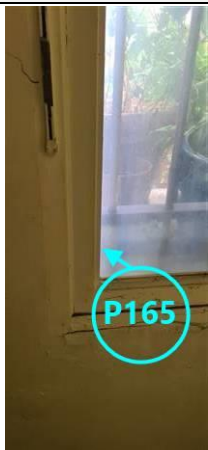
| Localisation | n° de sondage | Description | Echantillon | N° Echantillon | Photo |
|---|---|--|---|---|---|
| 017 | 1 | <p>Identifiant : M0165</p> <p>Description : Joint de mastic de vitrage (notamment châssis aluminium)</p> <p>Résultat : Absence d'amiante</p> | Oui RDC - 017 | P0165 | |

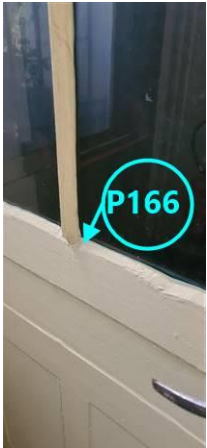
| Localisation | n° de sondage | Description | Echantillon | N° Echantillon | Photo |
|---|---|--|---|---|---|
| 017 | 1 | <u>Identifiant</u> : M0166 <u>Description</u> : Joint de mastic de vitrage (notamment châssis aluminium) <u>Résultat</u> : Absence d'amiante | Oui RDC - 017 | P0166 | |

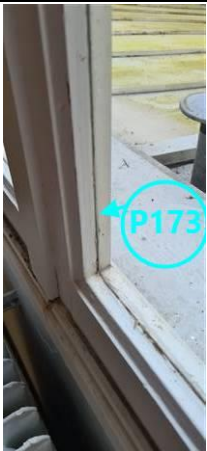
| Localisation | n° de sondage | Description | Echantillon | N° Echantillon | Photo |
|---|---|--|---|---|---|
| 115 | 1 | <u>Identifiant</u> : M0173 <u>Description</u> : Joint de mastic de vitrage (notamment châssis aluminium) <u>Résultat</u> : Absence d'amiante | Oui R+1 - 115 | P0173 | |

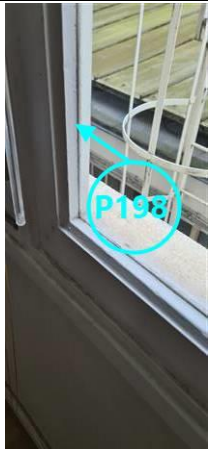
| Localisation | n° de sondage | Description | Echantillon | N° Echantillon | Photo |
|---|---|--|---|---|---|
| 141 | 1 | <p>Identifiant : M0198</p> <p>Description : Joint de mastic de vitrage (notamment châssis aluminium)</p> <p>Résultat : Absence d'amiante</p> | Oui R+1 - 141 | P0198 | |

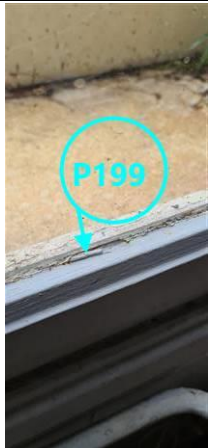
| Localisation | n° de sondage | Description | Echantillon | N° Echantillon | Photo |
|---|---|--|---|---|--|
| 128 | 1 | <p>Identifiant : M0199</p> <p>Description : Joint de mastic de vitrage (notamment châssis aluminium)</p> <p>Résultat : Absence d'amiante</p> | Oui R+1 - 128 | P0199 | |

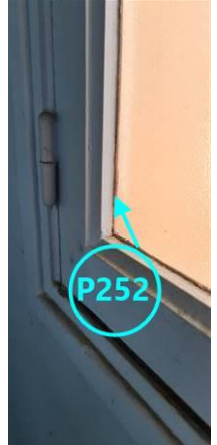
| Localisation | n° de sondage | Description | Echantillon | N° Echantillon | Photo |
|---|---|---|---|---|---|
| 314 | 1 | Identifiant : M0252 Description : Joint de mastic de vitrage (notamment châssis aluminium) Résultat : Absence d'amiante | Oui R+3 - 314 | P0252 | |

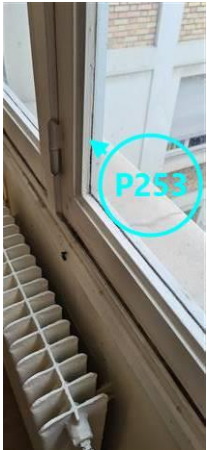
| Localisation | n° de sondage | Description | Echantillon | N° Echantillon | Photo |
|---|---|---|---|---|---|
| 317 | 1 | <p><u>Identifiant</u> : M0253</p> <p><u>Description</u> : Joint de mastic de vitrage (notamment châssis aluminium)</p> <p><u>Résultat</u> : Absence d'amiante</p> | Oui R+3 - 317 | P0253 | |

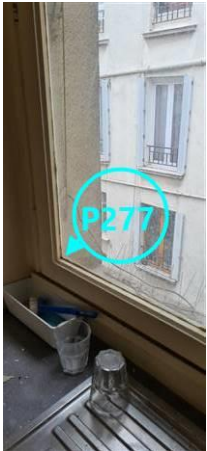
| Localisation | n° de sondage | Description | Echantillon | N° Echantillon | Photo |
|---|---|---|---|---|---|
| 339 | 1 | <p><u>Identifiant</u> : M0277</p> <p><u>Description</u> : Joint de mastic de vitrage (notamment châssis aluminium)</p> <p><u>Résultat</u> : Absence d'amiante</p> | Oui R+3 - 339 | P0277 | |

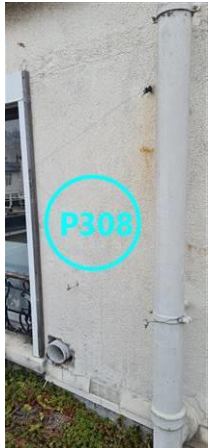
| Localisation | n° de sondage | Description | Echantillon | N° Echantillon | Photo |
|---|---|--|---|---|---|
| Toiture 1 | 1 | <u>Identifiant</u> : M0308 <u>Description</u> : Crépis extérieur <u>Résultat</u> : Absence d'amiante | Oui Toiture 1 | P0308 | |

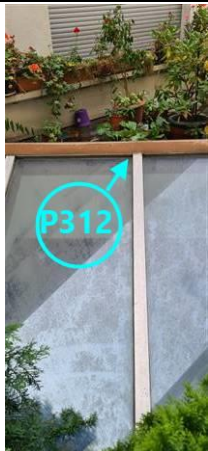
| Localisation | n° de sondage | Description | Echantillon | N° Echantillon | Photo |
|---|---|--|---|---|---|
| Toiture 2 | 1 | <u>Identifiant</u> : M0312 <u>Description</u> : Joint de mastic de vitrage (notamment châssis aluminium) <u>Résultat</u> : Absence d'amiante | Oui Toiture 2 | P0312 | |

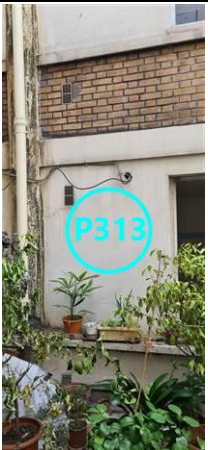
| Localisation | n° de sondage | Description | Echantillon | N° Echantillon | Photo |
|---|---|--|---|---|---|
| Toiture 2 | 1 | <p>Identifiant : M0313</p> <p>Description : Enduit extérieur (projeté, lissé ou taloché)</p> <p>Résultat : Absence d'amiante</p> | Oui Toiture 2 | P0313 | |

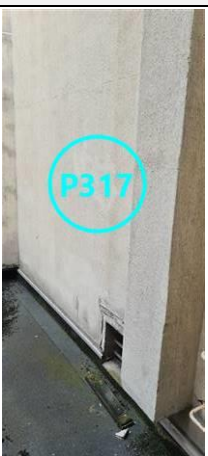
| Localisation | n° de sondage | Description | Echantillon | N° Echantillon | Photo |
|---|---|--|---|---|---|
| Toiture 3 | 1 | <p>Identifiant : M0317</p> <p>Description : Enduit extérieur (projeté, lissé ou taloché)</p> <p>Résultat : Absence d'amiante</p> | Oui Toiture 3 | P0317 | |

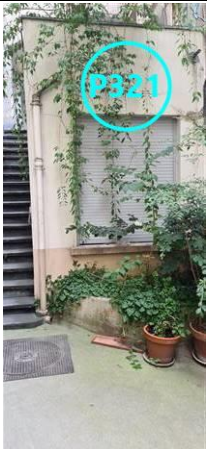
| Localisation | n° de sondage | Description | Echantillon | N° Echantillon | Photo |
|---|---|--|---|---|---|
| Cour | 1 | <u>Identifiant</u> : M0321 <u>Description</u> : Enduit extérieur (projeté, lissé ou taloché) <u>Résultat</u> : Absence d'amiante | Oui Cour | P0321 | |

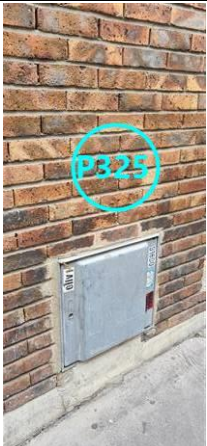
| Localisation | n° de sondage | Description | Echantillon | N° Echantillon | Photo |
|---|---|---|---|---|--|
| Façade rue | 1 | <u>Identifiant</u> : M0325 <u>Description</u> : Joint de brique <u>Résultat</u> : Absence d'amiante | Oui Façade rue | P0325 | |

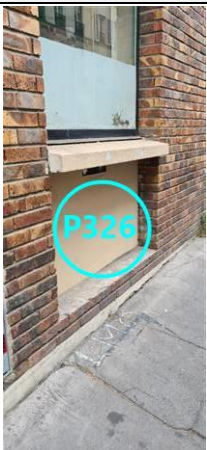
| Localisation | n° de sondage | Description | Echantillon | N° Echantillon | Photo |
|---|---|--|---|---|---|
| Façade rue | 1 | <u>Identifiant</u> : M0326 <u>Description</u> : Enduit extérieur (projeté, lissé ou taloché) <u>Résultat</u> : Absence d'amiante | Oui Façade rue | P0326 | |

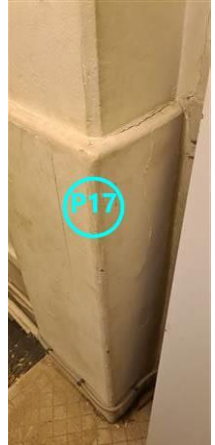
| Localisation | n° de sondage | Description | Echantillon | N° Echantillon | Photo |
|---|---|--|---|---|---|
| Esc18 | 1 | <u>Identifiant</u> : M0017 <u>Description</u> : Enduit à base de plâtre lissé ou taloché <u>Résultat</u> : Absence d'amiante | Oui R-1 - Esc18 | P0017 | |

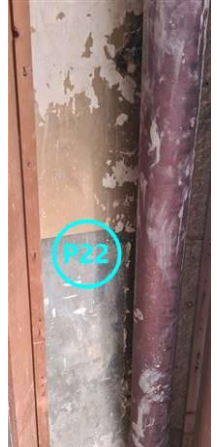
| Localisation | n° de sondage | Description | Echantillon | N° Echantillon | Photo |
|---|---|---|---|---|--|
| 002 | 1 | Identifiant : M0022 Description : Enduit à base de plâtre lissé ou taloché Résultat : Absence d'amiante | Oui RDC - 002 | P0022 | |

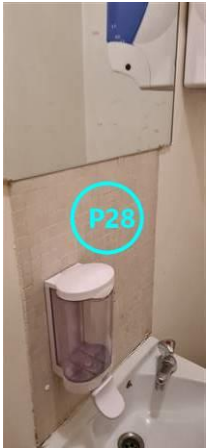
| Localisation | n° de sondage | Description | Echantillon | N° Echantillon | Photo |
|---|---|---|---|---|---|
| 007 | 1 | Identifiant : M0028 Description : Colle de faïence Résultat : Absence d'amiante | Oui RDC - 007 | P0028 | |

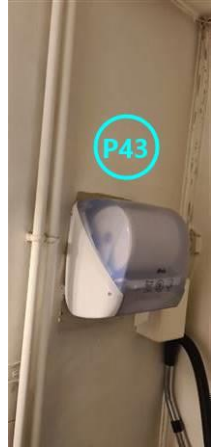
| Localisation | n° de sondage | Description | Echantillon | N° Echantillon | Photo |
|---|---|---|---|---|--|
| 105 | 1 | Identifiant : M0043 Description : Enduit à base de plâtre lissé ou taloché Résultat : Absence d'amiante | Oui R+1 - 105 | P0043 | |

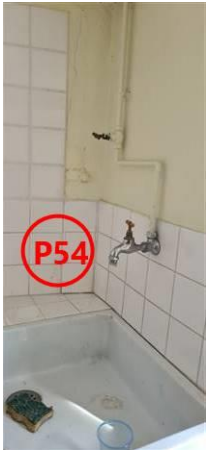
| Localisation | n° de sondage | Description | Echantillon | N° Echantillon | Photo |
|---|---|---|---|---|---|
| 110 | 1 | <p>Identifiant : M0054 Description : Colle de faïence Quantification : 0,01 - 0,01 m3 - 0,01 T Résultat : Présence d'amiante</p> | Oui R+1 - 110 | P0054 | |

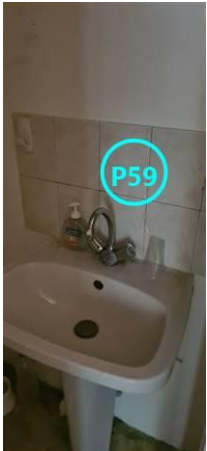
| Localisation | n° de sondage | Description | Echantillon | N° Echantillon | Photo |
|---|---|--|---|---|---|
| 112 | 1 | <p>Identifiant : M0059 Description : Colle de faïence Résultat : Absence d'amiante</p> | Oui R+1 - 112 | P0059 | |

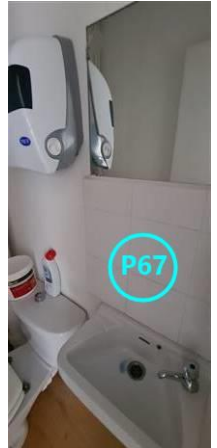
| Localisation | n° de sondage | Description | Echantillon | N° Echantillon | Photo |
|---|---|---|---|---|--|
| 203 | 1 | Identifiant : M0067 Description : Colle de faïence Résultat : Absence d'amiante | Oui R+2 - 203 | P0067 | |

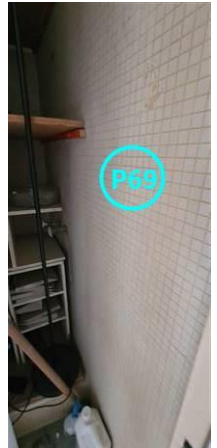
| Localisation | n° de sondage | Description | Echantillon | N° Echantillon | Photo |
|---|---|---|---|---|---|
| 204 | 1 | Identifiant : M0069 Description : Colle de faïence Résultat : Absence d'amiante | Oui R+2 - 204 | P0069 | |

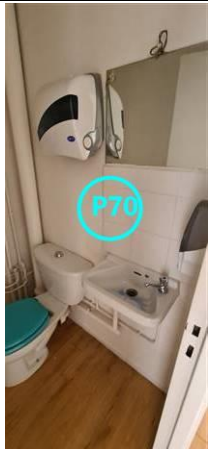
| Localisation | n° de sondage | Description | Echantillon | N° Echantillon | Photo |
|---|---|--|---|---|---|
| 304 | 1 | <p>Identifiant : M0070</p> <p>Description : Colle de faïence</p> <p>Résultat : Absence d'amiante</p> | Oui R+3 - 304 | P0070 | |

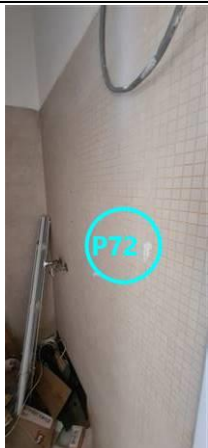
| Localisation | n° de sondage | Description | Echantillon | N° Echantillon | Photo |
|---|---|--|---|---|--|
| 305 | 1 | <p>Identifiant : M0072</p> <p>Description : Colle de faïence</p> <p>Résultat : Absence d'amiante</p> | Oui R+3 - 305 | P0072 | |

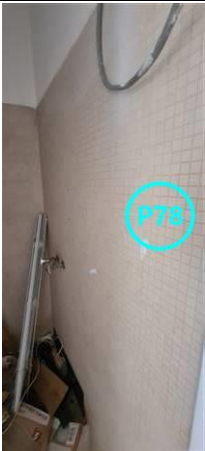
| Localisation | n° de sondage | Description | Echantillon | N° Echantillon | Photo |
|---|---|--|---|---|---|
| 404 | 1 | <p>Identifiant : M0078</p> <p>Description : Colle de faïence</p> <p>Résultat : Absence d'amiante</p> | Oui R+4 - 404 | P0078 | |

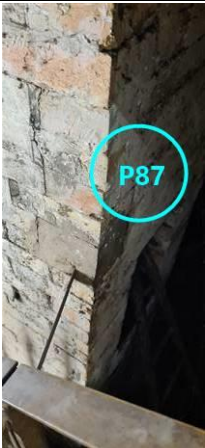
| Localisation | n° de sondage | Description | Echantillon | N° Echantillon | Photo |
|---|---|--|---|---|--|
| 009 | 1 | <p>Identifiant : M0087</p> <p>Description : Joint d'assemblage</p> <p>Résultat : Absence d'amiante</p> | Oui R-1 - 009 | P0087 | |

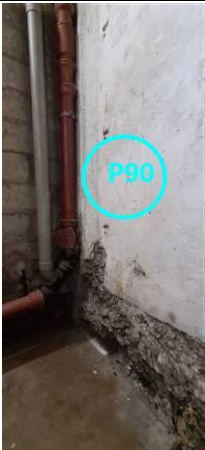
| Localisation | n° de sondage | Description | Echantillon | N° Echantillon | Photo |
|---|---|--|---|---|---|
| Esc12 | 1 | <p>Identifiant : M0090</p> <p>Description : Enduit à base de plâtre lissé ou taloché</p> <p>Résultat : Absence d'amiante</p> | Oui RDC - Esc12 | P0090 | |

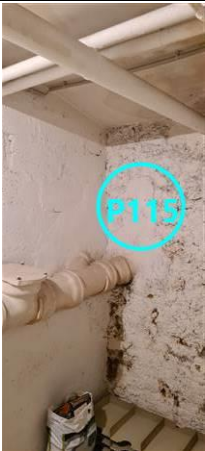
| Localisation | n° de sondage | Description | Echantillon | N° Echantillon | Photo |
|---|---|--|---|---|---|
| 016 | 1 | <p>Identifiant : M0115</p> <p>Description : Enduit à base de ciment lissé ou taloché</p> <p>Résultat : Absence d'amiante</p> | Oui R-1 - 016 | P0115 | |

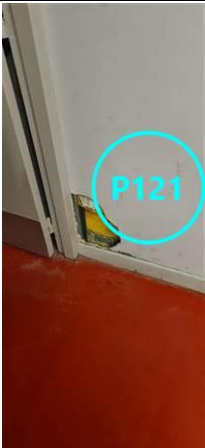
| Localisation | n° de sondage | Description | Echantillon | N° Echantillon | Photo |
|---|---|--|---|---|--|
| 023 | 1 | <p>Identifiant : M0121</p> <p>Description : Enduit à base de plâtre lissé ou taloché</p> <p>Résultat : Absence d'amiante</p> | Oui R-1 - 023 | P0121 | |

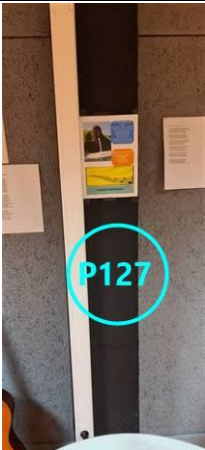
| Localisation | n° de sondage | Description | Echantillon | N° Echantillon | Photo |
|---|---|--|---|---|---|
| 027 | 1 | <p>Identifiant : M0127</p> <p>Description : Enduit à base de ciment lissé ou taloché</p> <p>Résultat : Absence d'amiante</p> | Oui R-1 - 027 | P0127 | |

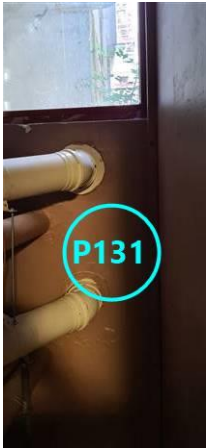
| Localisation | n° de sondage | Description | Echantillon | N° Echantillon | Photo |
|---|---|--|---|---|---|
| 020 | 1 | <p>Identifiant : M0131</p> <p>Description : Enduit à base de ciment lissé ou taloché</p> <p>Résultat : Absence d'amiante</p> | Oui RDC - 020 | P0131 | |

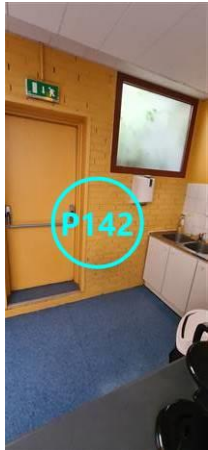
| Localisation | n° de sondage | Description | Echantillon | N° Echantillon | Photo |
|---|---|--|---|---|---|
| 021 | 1 | <u>Identifiant</u> : M0142 <u>Description</u> : Joint d'assemblage <u>Résultat</u> : Absence d'amiante | Oui RDC - 021 | P0142 | |

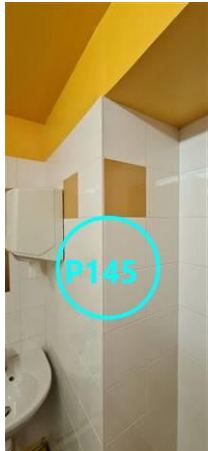
| Localisation | n° de sondage | Description | Echantillon | N° Echantillon | Photo |
|---|---|--|---|---|---|
| 031 | 1 | <u>Identifiant</u> : M0145 <u>Description</u> : Colle de faïence <u>Résultat</u> : Absence d'amiante | Oui RDC - 031 | P0145 | |

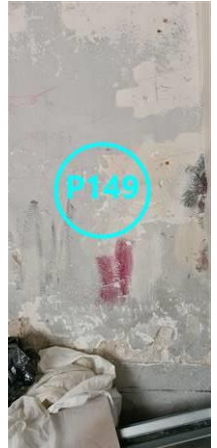
| Localisation | n° de sondage | Description | Echantillon | N° Echantillon | Photo |
|---|---|--|---|---|--|
| 013 | 1 | <u>Identifiant</u> : M0149 <u>Description</u> : Enduit à base de ciment lissé ou taloché <u>Résultat</u> : Absence d'amiante | Oui RDC - 013 | P0149 | |

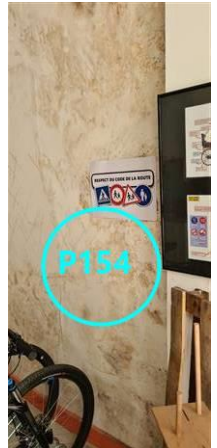
| Localisation | n° de sondage | Description | Echantillon | N° Echantillon | Photo |
|---|---|--|---|---|---|
| 015 | 1 | <u>Identifiant</u> : M0154 <u>Description</u> : Enduit à base de ciment lissé ou taloché <u>Résultat</u> : Absence d'amiante | Oui RDC - 015 | P0154 | |

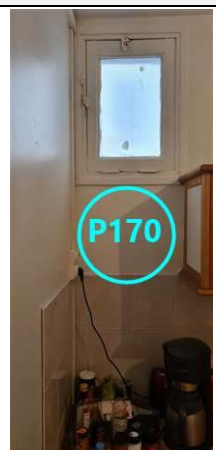
| Localisation | n° de sondage | Description | Echantillon | N° Echantillon | Photo |
|---|---|--|---|---|---|
| 114 | 1 | <u>Identifiant</u> : M0170 <u>Description</u> : Enduit à base de plâtre lissé ou taloché <u>Résultat</u> : Absence d'amiante | Oui R+1 - 114 | P0170 | |

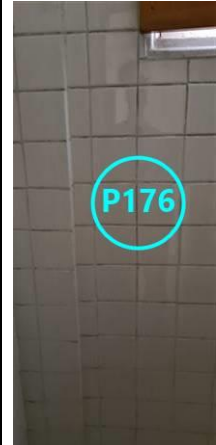
| Localisation | n° de sondage | Description | Echantillon | N° Echantillon | Photo |
|---|---|--|---|---|--|
| 119 | 1 | <u>Identifiant</u> : M0176 <u>Description</u> : Colle de faïence <u>Résultat</u> : Absence d'amiante | Oui R+1 - 119 | P0176 | |

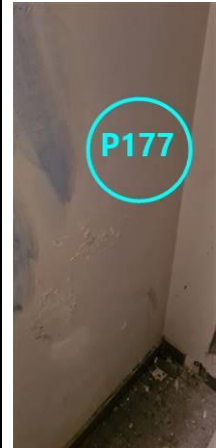
| Localisation | n° de sondage | Description | Echantillon | N° Echantillon | Photo |
|---|---|--|---|---|---|
| 119 | 1 | <u>Identifiant</u> : M0177 <u>Description</u> : Enduit à base de plâtre lissé ou taloché <u>Résultat</u> : Absence d'amiante | Oui R+1 - 119 | P0177 | |

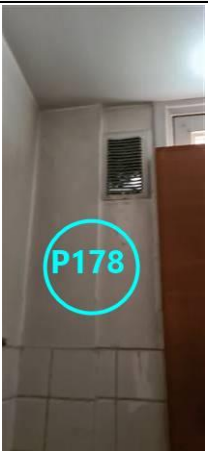
| Localisation | n° de sondage | Description | Echantillon | N° Echantillon | Photo |
|---|---|--|---|---|---|
| 119 | 1 | <p>Identifiant : M0178</p> <p>Description : Enduit à base de plâtre lissé ou taloché</p> <p>Résultat : Absence d'amiante</p> | Oui R+1 - 119 | P0178 | |

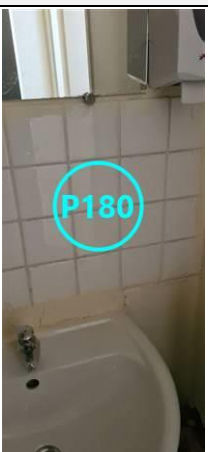
| Localisation | n° de sondage | Description | Echantillon | N° Echantillon | Photo |
|---|---|--|---|---|--|
| 121 | 1 | <p>Identifiant : M0180</p> <p>Description : Colle de faïence</p> <p>Résultat : Absence d'amiante</p> | Oui R+1 - 121 | P0180 | |

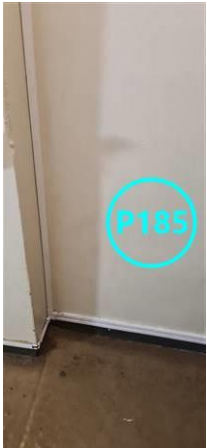
| Localisation | n° de sondage | Description | Echantillon | N° Echantillon | Photo |
|---|---|---|---|---|---|
| 126 | 1 | Identifiant : M0185 Description : Enduit à base de plâtre lissé ou taloché Résultat : Absence d'amiante | Oui R+1 - 126 | P0185 | |

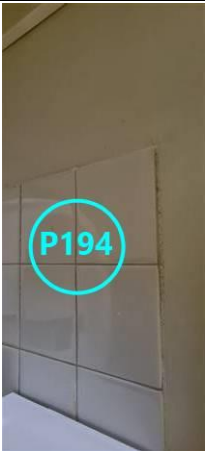
| Localisation | n° de sondage | Description | Echantillon | N° Echantillon | Photo |
|---|---|--|---|---|---|
| 134 | 1 | <p>Identifiant : M0194</p> <p>Description : Colle de faïence</p> <p>Résultat : Absence d'amiante</p> | Oui R+1 - 134 | P0194 | |

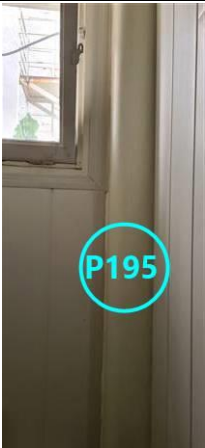
| Localisation | n° de sondage | Description | Echantillon | N° Echantillon | Photo |
|---|---|--|---|---|--|
| 135 | 1 | <p>Identifiant : M0195</p> <p>Description : Enduit à base de plâtre lissé ou taloché</p> <p>Résultat : Absence d'amiante</p> | Oui R+1 - 135 | P0195 | |

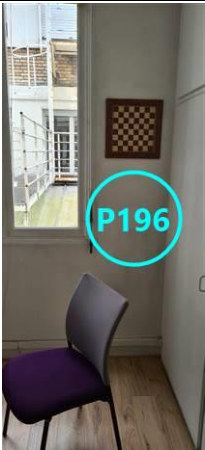
| Localisation | n° de sondage | Description | Echantillon | N° Echantillon | Photo |
|---|---|--|---|---|---|
| 141 | 1 | <p>Identifiant : M0196</p> <p>Description : Enduit à base de plâtre lissé ou taloché</p> <p>Résultat : Absence d'amiante</p> | Oui R+1 - 141 | P0196 | |

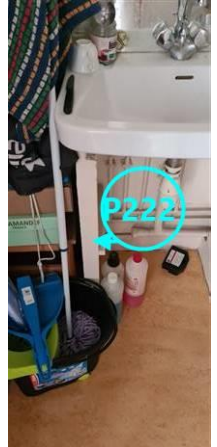
| Localisation | n° de sondage | Description | Echantillon | N° Echantillon | Photo |
|---|---|---|---|---|--|
| 215 | 1 | Identifiant : M0222 Description : Panneaux de cloisons lisses ou moulurées, préfabriquées ou non Résultat : Absence d'amiante | Oui R+2 - 215 | P0222 | |

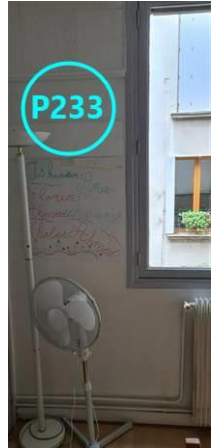
| Localisation | n° de sondage | Description | Echantillon | N° Echantillon | Photo |
|---|---|--|---|---|--|
| 227 | 1 | <u>Identifiant</u> : M0233 <u>Description</u> : Enduit à base de plâtre lissé ou taloché <u>Résultat</u> : Absence d'amiante | Oui R+2 - 227 | P0233 | |

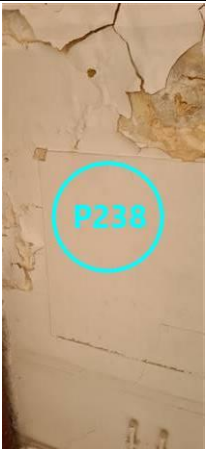
| Localisation | n° de sondage | Description | Echantillon | N° Echantillon | Photo |
|---|---|--|---|---|---|
| 307 | 1 | <p>Identifiant : M0238</p> <p>Description : Colle de faïence</p> <p>Résultat : Absence d'amiante</p> | Oui R+3 - 307 | P0238 | |

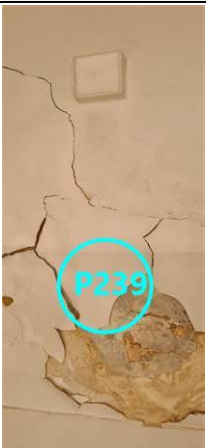
| Localisation | n° de sondage | Description | Echantillon | N° Echantillon | Photo |
|---|---|--|---|---|--|
| 307 | 1 | <p>Identifiant : M0239</p> <p>Description : Enduit à base de plâtre lissé ou taloché</p> <p>Résultat : Absence d'amiante</p> | Oui R+3 - 307 | P0239 | |

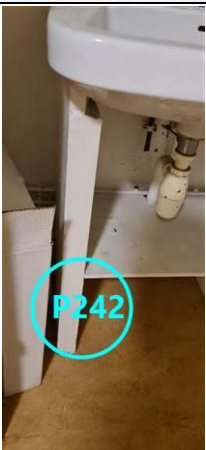
| Localisation | n° de sondage | Description | Echantillon | N° Echantillon | Photo |
|---|---|---|---|---|---|
| 309 | 1 | <p>Identifiant : M0242</p> <p>Description : Enduits à base de plâtre ou ciment projetés, lissés ou talochés</p> <p>Résultat : Absence d'amiante</p> | Oui R+3 - 309 | P0242 | |

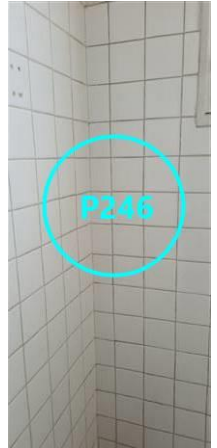
| Localisation | n° de sondage | Description | Echantillon | N° Echantillon | Photo |
|---|---|---|---|---|--|
| 312 | 1 | Identifiant : M0246 Description : Colle de faïence Résultat : Absence d'amiante | Oui R+3 - 312 | P0246 | |

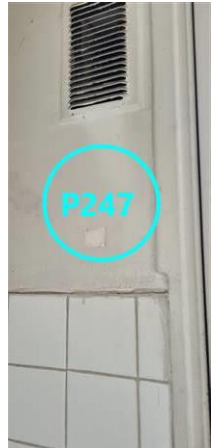
| Localisation | n° de sondage | Description | Echantillon | N° Echantillon | Photo |
|---|---|---|---|---|---|
| 312 | 1 | Identifiant : M0247 Description : Enduit à base de plâtre lissé ou taloché Résultat : Absence d'amiante | Oui R+3 - 312 | P0247 | |

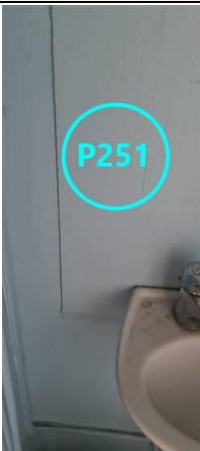
| Localisation | n° de sondage | Description | Echantillon | N° Echantillon | Photo |
|---|---|--|---|---|---|
| 313 | 1 | <u>Identifiant</u> : M0251 <u>Description</u> : Colle de faïence <u>Résultat</u> : Absence d'amiante | Oui R+3 - 313 | P0251 | |

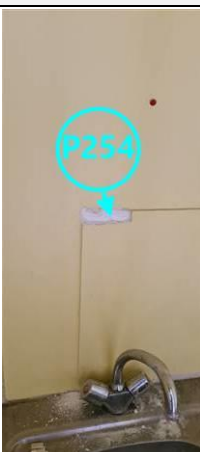
| Localisation | n° de sondage | Description | Echantillon | N° Echantillon | Photo |
|---|---|--|---|---|--|
| 318 | 1 | <u>Identifiant</u> : M0254 <u>Description</u> : Colle de faïence <u>Résultat</u> : Absence d'amiante | Oui R+3 - 318 | P0254 | |

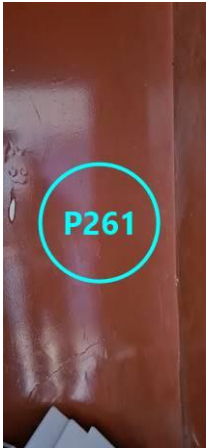
| Localisation | n° de sondage | Description | Echantillon | N° Echantillon | Photo |
|---|---|--|---|---|---|
| 320 | 1 | <p>Identifiant : M0261</p> <p>Description : Enduit à base de plâtre lissé ou taloché</p> <p>Résultat : Absence d'amiante</p> | Oui R+3 - 320 | P0261 | |

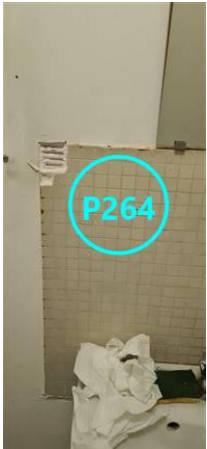
| Localisation | n° de sondage | Description | Echantillon | N° Echantillon | Photo |
|---|---|--|---|---|---|
| 321 | 1 | <p>Identifiant : M0264</p> <p>Description : Colle de faïence</p> <p>Résultat : Absence d'amiante</p> | Oui R+3 - 321 | P0264 | |

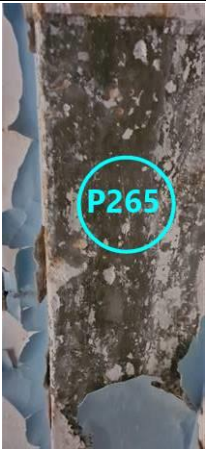
| Localisation | n° de sondage | Description | Echantillon | N° Echantillon | Photo |
|---|---|--|---|---|---|
| 323 | 1 | <p>Identifiant : M0265</p> <p>Description : Enduit à base de plâtre lissé ou taloché</p> <p>Résultat : Absence d'amiante</p> | Oui R+3 - 323 | P0265 | |

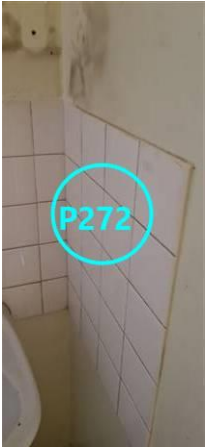
| Localisation | n° de sondage | Description | Echantillon | N° Echantillon | Photo |
|---|---|--|---|---|---|
| 332 | 1 | <p>Identifiant : M0272</p> <p>Description : Colle de faïence</p> <p>Résultat : Absence d'amiante</p> | Oui R+3 - 332 | P0272 | |

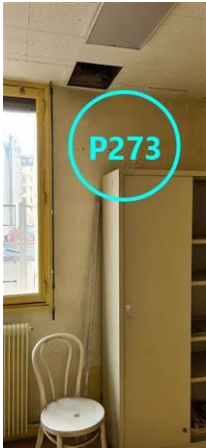
| Localisation | n° de sondage | Description | Echantillon | N° Echantillon | Photo |
|---|---|--|---|---|---|
| 330 | 1 | <p>Identifiant : M0273</p> <p>Description : Enduit à base de plâtre lissé ou taloché</p> <p>Résultat : Absence d'amiante</p> | Oui R+3 - 330 | P0273 | |

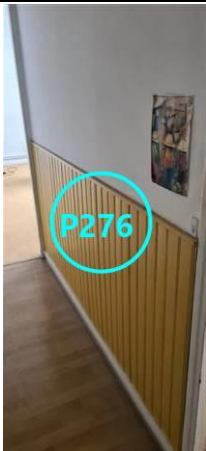
| Localisation | n° de sondage | Description | Echantillon | N° Echantillon | Photo |
|---|---|--|---|---|---|
| 337 | 1 | <p>Identifiant : M0276</p> <p>Description : Enduit à base de plâtre lissé ou taloché</p> <p>Résultat : Absence d'amiante</p> | Oui R+3 - 337 | P0276 | |

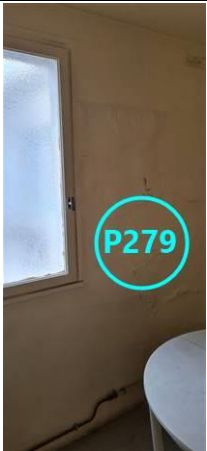
| Localisation | n° de sondage | Description | Echantillon | N° Echantillon | Photo |
|---|---|--|---|---|---|
| 339 | 1 | <p>Identifiant : M0279</p> <p>Description : Enduit à base de plâtre lissé ou taloché</p> <p>Résultat : Absence d'amiante</p> | Oui R+3 - 339 | P0279 | |

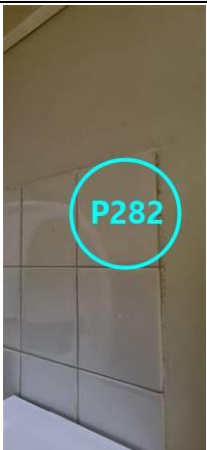
| Localisation | n° de sondage | Description | Echantillon | N° Echantillon | Photo |
|---|---|--|---|---|--|
| 307 | 1 | <p>Identifiant : M0282</p> <p>Description : Colle de faïence</p> <p>Résultat : Absence d'amiante</p> | Oui R+3 - 307 | P0282 | |

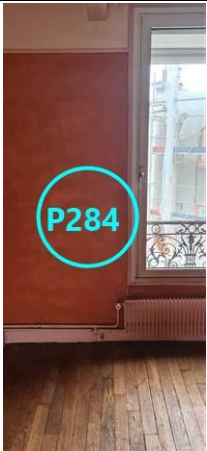
| Localisation | n° de sondage | Description | Echantillon | N° Echantillon | Photo |
|---|---|--|---|---|---|
| 407 | 1 | <p>Identifiant : M0284</p> <p>Description : Enduit à base de plâtre lissé ou taloché</p> <p>Résultat : Absence d'amiante</p> | Oui R+4 - 407 | P0284 | |

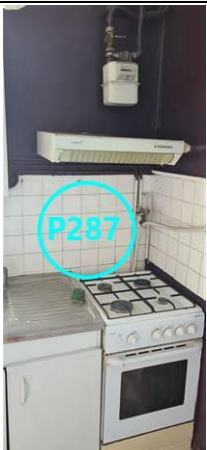
| Localisation | n° de sondage | Description | Echantillon | N° Echantillon | Photo |
|---|---|--|---|---|--|
| 409 | 1 | <p>Identifiant : M0287</p> <p>Description : Colle de faïence</p> <p>Résultat : Absence d'amiante</p> | Oui R+4 - 409 | P0287 | |

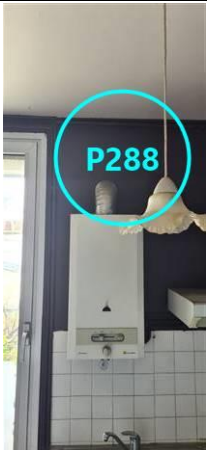
| Localisation | n° de sondage | Description | Echantillon | N° Echantillon | Photo |
|---|---|--|---|---|---|
| 409 | 1 | <p>Identifiant : M0288</p> <p>Description : Enduit à base de plâtre lissé ou taloché</p> <p>Résultat : Absence d'amiante</p> | Oui R+4 - 409 | P0288 | |

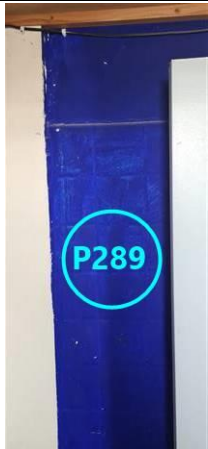
| Localisation | n° de sondage | Description | Echantillon | N° Echantillon | Photo |
|---|---|--|---|---|---|
| 410 | 1 | <p>Identifiant : M0289</p> <p>Description : Colle de faïence</p> <p>Résultat : Absence d'amiante</p> | Oui R+4 - 410 | P0289 | |

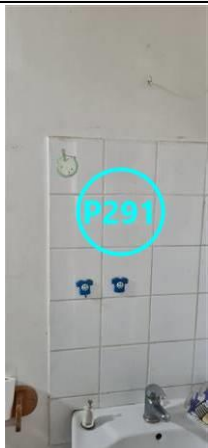
| Localisation | n° de sondage | Description | Echantillon | N° Echantillon | Photo |
|---|---|--|---|---|--|
| 411 | 1 | <p>Identifiant : M0291</p> <p>Description : Colle de faïence</p> <p>Résultat : Absence d'amiante</p> | Oui R+4 - 411 | P0291 | |

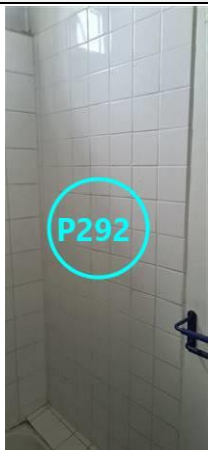
| Localisation | n° de sondage | Description | Echantillon | N° Echantillon | Photo |
|---|---|--|---|---|---|
| 411 | 1 | <p>Identifiant : M0292</p> <p>Description : Colle de faïence</p> <p>Résultat : Absence d'amiante</p> | Oui R+4 - 411 | P0292 | |

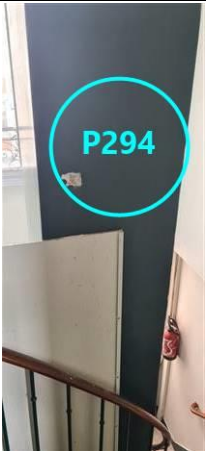
| Localisation | n° de sondage | Description | Echantillon | N° Echantillon | Photo |
|---|---|--|---|---|---|
| 412 | 1 | <p>Identifiant : M0294</p> <p>Description : Enduit à base de plâtre lissé ou taloché</p> <p>Résultat : Absence d'amiante</p> | Oui R+4 - 412 | P0294 | |

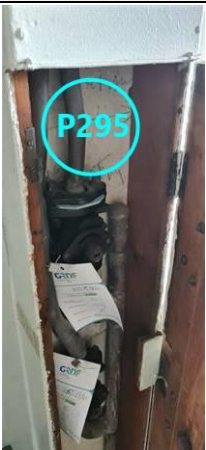
| Localisation | n° de sondage | Description | Echantillon | N° Echantillon | Photo |
|---|---|--|---|---|--|
| 412 | 1 | <p>Identifiant : M0295</p> <p>Description : Enduit à base de plâtre lissé ou taloché</p> <p>Résultat : Absence d'amiante</p> | Oui R+4 - 412 | P0295 | |

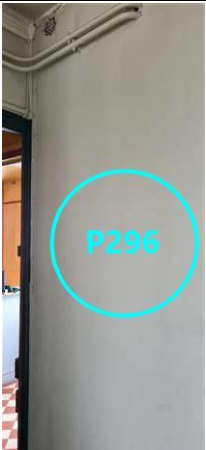
| Localisation | n° de sondage | Description | Echantillon | N° Echantillon | Photo |
|---|---|--|---|---|---|
| 412 | 1 | <p>Identifiant : M0296</p> <p>Description : Enduit à base de plâtre lissé ou taloché</p> <p>Résultat : Absence d'amiante</p> | Oui R+4 - 412 | P0296 | |

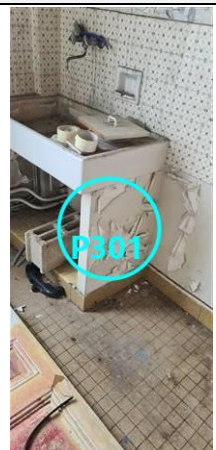
| Localisation | n° de sondage | Description | Echantillon | N° Echantillon | Photo |
|---|---|---|---|---|---|
| 415 | 1 | <u>Identifiant</u> : M0301 <u>Description</u> : Enduits à base de plâtre ou ciment projetés, lissés ou talochés <u>Résultat</u> : Absence d'amiante | Oui R+4 - 415 | P0301 | |

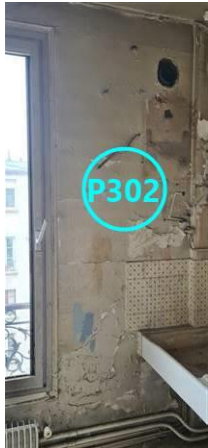
| Localisation | n° de sondage | Description | Echantillon | N° Echantillon | Photo |
|---|---|--|---|---|---|
| 415 | 1 | <p>Identifiant : M0302</p> <p>Description : Enduit à base de plâtre lissé ou taloché</p> <p>Résultat : Absence d'amiante</p> | Oui R+4 - 415 | P0302 | |

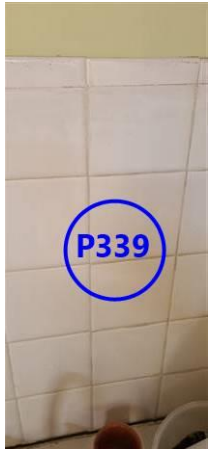
| Localisation | n° de sondage | Description | Echantillon | N° Echantillon | Photo |
|---|---|--|---|---|---|
| 223 | 1 | <p>Identifiant : M0339</p> <p>Description : Colle de faïence</p> <p>Résultat : Absence d'amiante</p> | Oui R+2 - 223 | P0339 | |

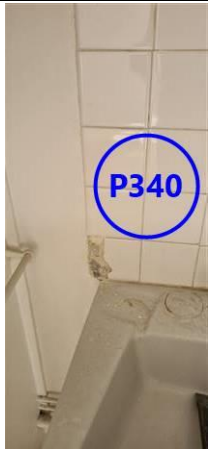
| Localisation | n° de sondage | Description | Echantillon | N° Echantillon | Photo |
|---|---|--|---|---|---|
| 307 | 1 | <u>Identifiant</u> : M0340 <u>Description</u> : Colle de faïence <u>Résultat</u> : Absence d'amiante | Oui R+3 - 307 | P0340 | |

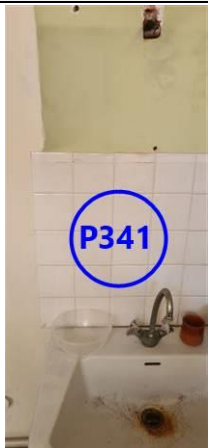
| Localisation | n° de sondage | Description | Echantillon | N° Echantillon | Photo |
|---|---|--|---|---|--|
| 403 | 1 | <u>Identifiant</u> : M0341 <u>Description</u> : Colle de faïence <u>Résultat</u> : Absence d'amiante | Oui R+4 - 403 | P0341 | |

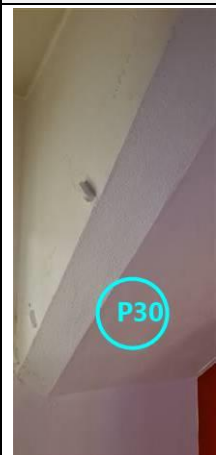
| Localisation | n° de sondage | Description | Echantillon | N° Echantillon | Photo |
|---|---|---|---|---|--|
| 010 | 1 | Identifiant : M0030 Description : Enduit à base de plâtre lissé ou taloché Résultat : Absence d'amiante | Oui RDC - 010 | P0030 | |

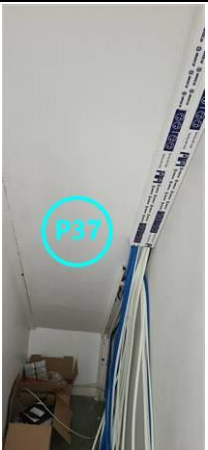
| Localisation | n° de sondage | Description | Echantillon | N° Echantillon | Photo |
|---|---|--|---|---|---|
| 102 | 1 | <p>Identifiant : M0037</p> <p>Description : Enduit à base de plâtre lissé ou taloché</p> <p>Résultat : Absence d'amiante</p> | Oui R+1 - 102 | P0037 | |

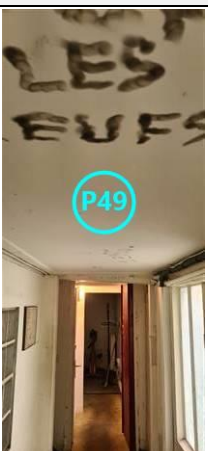
| Localisation | n° de sondage | Description | Echantillon | N° Echantillon | Photo |
|---|---|--|---|---|---|
| 109 | 1 | <p>Identifiant : M0049</p> <p>Description : Enduit à base de plâtre lissé ou taloché</p> <p>Résultat : Absence d'amiante</p> | Oui R+1 - 109 | P0049 | |

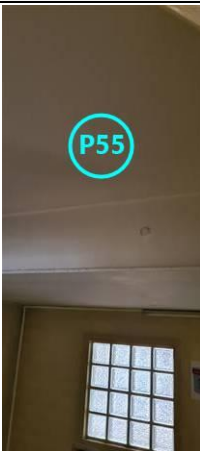
| Localisation | n° de sondage | Description | Echantillon | N° Echantillon | Photo |
|---|---|--|---|---|---|
| 111 | 1 | <p>Identifiant : M0055</p> <p>Description : Enduit à base de plâtre lissé ou taloché</p> <p>Résultat : Absence d'amiante</p> | Oui R+1 - 111 | P0055 | |

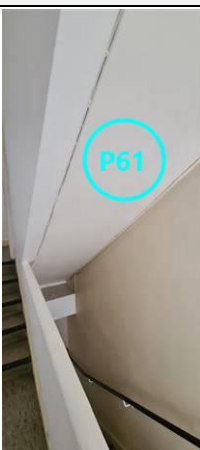
| Localisation | n° de sondage | Description | Echantillon | N° Echantillon | Photo |
|---|---|--|---|---|--|
| ESC14 | 1 | <p>Identifiant : M0061</p> <p>Description : Enduit à base de plâtre lissé ou taloché</p> <p>Résultat : Absence d'amiante</p> | Oui Tous niveaux - ESC14 | P0061 | |

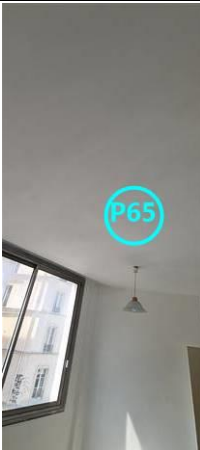
| Localisation | n° de sondage | Description | Echantillon | N° Echantillon | Photo |
|---|---|--|---|---|---|
| 202 | 1 | <p>Identifiant : M0065</p> <p>Description : Enduit à base de ciment lissé ou taloché</p> <p>Résultat : Absence d'amiante</p> | Oui R+2 - 202 | P0065 | |

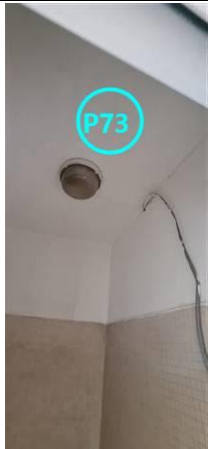
| Localisation | n° de sondage | Description | Echantillon | N° Echantillon | Photo |
|---|---|--|---|---|---|
| 305 | 1 | <p>Identifiant : M0073</p> <p>Description : Enduit à base de plâtre lissé ou taloché</p> <p>Résultat : Absence d'amiante</p> | Oui R+3 - 305 | P0073 | |

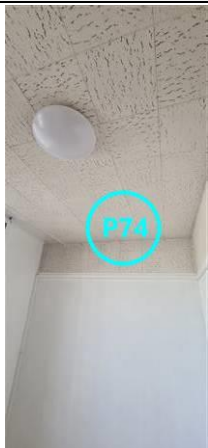
| Localisation | n° de sondage | Description | Echantillon | N° Echantillon | Photo |
|---|---|---|---|---|--|
| 306 | 1 | <p>Identifiant : M0074</p> <p>Description : Panneaux et plaques</p> <p>Résultat : Absence d'amiante</p> | Oui R+3 - 306 | P0074 | |

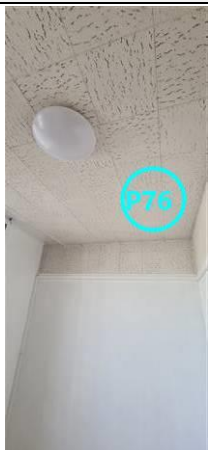
| Localisation | n° de sondage | Description | Echantillon | N° Echantillon | Photo |
|---|---|---|---|---|---|
| 403 | 1 | <p>Identifiant : M0076</p> <p>Description : Panneaux et plaques</p> <p>Résultat : Absence d'amiante</p> | Oui R+4 - 403 | P0076 | |

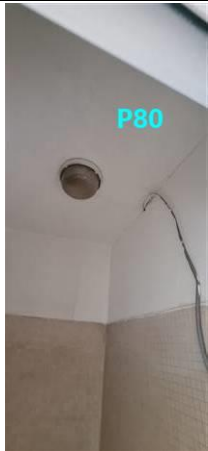
| Localisation | n° de sondage | Description | Echantillon | N° Echantillon | Photo |
|---|---|--|---|---|---|
| 403 | 1 | <p>Identifiant : M0080</p> <p>Description : Enduit à base de plâtre lissé ou taloché</p> <p>Résultat : Absence d'amiante</p> | Oui R+4 - 403 | P0080 | |

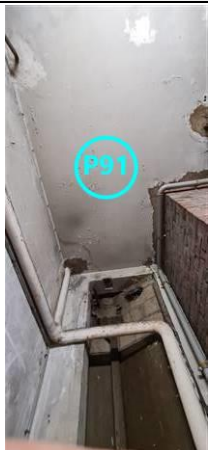
| Localisation | n° de sondage | Description | Echantillon | N° Echantillon | Photo |
|---|---|--|---|---|--|
| Esc12 | 1 | <p>Identifiant : M0091</p> <p>Description : Enduit à base de plâtre lissé ou taloché</p> <p>Résultat : Absence d'amiante</p> | Oui RDC - Esc12 | P0091 | |

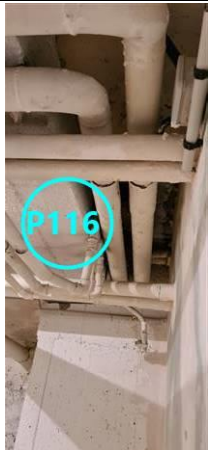
| Localisation | n° de sondage | Description | Echantillon | N° Echantillon | Photo |
|---|---|--|---|---|---|
| 016 | 1 | <p>Identifiant : M0116</p> <p>Description : Enduit à base de ciment lissé ou taloché</p> <p>Résultat : Absence d'amiante</p> | Oui R-1 - 016 | P0116 | |

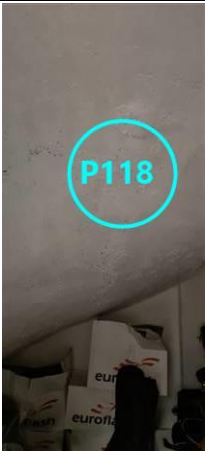
| Localisation | n° de sondage | Description | Echantillon | N° Echantillon | Photo |
|---|---|--|---|---|---|
| 018 | 1 | <p>Identifiant : M0118</p> <p>Description : Enduit à base de plâtre lissé ou taloché</p> <p>Résultat : Absence d'amiante</p> | Oui R-1 - 018 | P0118 | |

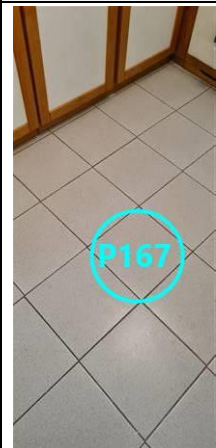
| Localisation | n° de sondage | Description | Echantillon | N° Echantillon | Photo |
|---|---|---|---|---|---|
| 114 | 1 | Identifiant : M0167 Description : Colle non bitumineuse + ragréage Résultat : Absence d'amiante | Oui R+1 - 114 | P0167 | |

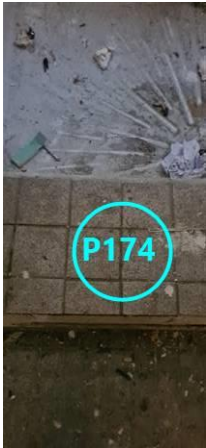
| Localisation | n° de sondage | Description | Echantillon | N° Echantillon | Photo |
|---|---|---|---|---|---|
| 119 | 1 | <u>Identifiant : M0174</u> <u>Description : Colle non bitumineuse</u> <u>Résultat : Absence d'amiante</u> | Oui R+1 - 119 | P0174 | |

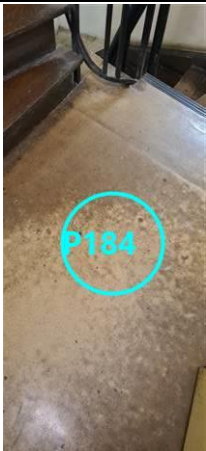
| Localisation | n° de sondage | Description | Echantillon | N° Echantillon | Photo |
|---|---|--|---|---|---|
| 126 | 1 | <u>Identifiant : M0184</u> <u>Description : Colle non bitumineuse + ragréage</u> <u>Résultat : Absence d'amiante</u> | Oui R+1 - 126 | P0184 | |

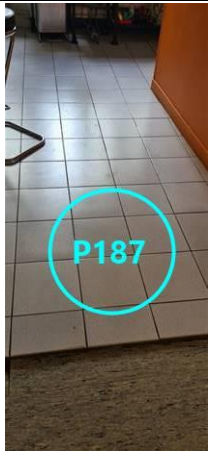
| Localisation | n° de sondage | Description | Echantillon | N° Echantillon | Photo |
|---|---|---|---|---|---|
| 128 | 1 | <p>Identifiant : M0187</p> <p>Description : Colle non bitumineuse</p> <p>Résultat : Absence d'amiante</p> | Oui R+1 - 128 | P0187 | |

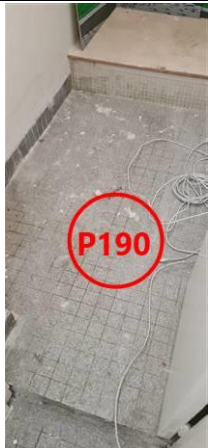
M0190 : Colle non bitumineuse

| Localisation | n° de sondage | Description | Echantillon | N° Echantillon | Photo |
|---|---|---|---|---|--|
| 130 | 1 | <p>Identifiant : M0190</p> <p>Description : Colle non bitumineuse + ragréage</p> <p>Quantification : 0,01 - 0,01 m3 - 0,01 T</p> <p>Résultat : Présence d'amiante</p> | Oui R+1 - 130 | P0190 | |

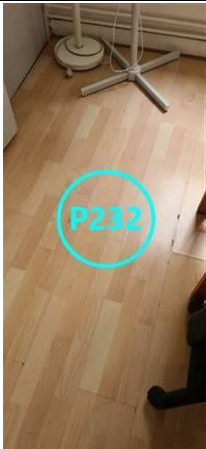
| Localisation | n° de sondage | Description | Echantillon | N° Echantillon | Photo |
|---|---|--|---|---|---|
| 227 | 1 | <p>Identifiant : M0232</p> <p>Description : Colle non bitumineuse + ragréage</p> <p>Résultat : Absence d'amiante</p> | Oui R+2 - 227 | P0232 | |

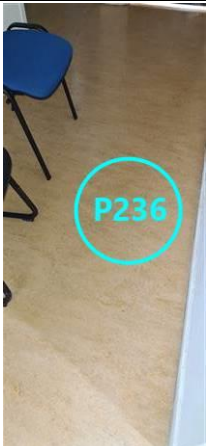
| Localisation | n° de sondage | Description | Echantillon | N° Echantillon | Photo |
|---|---|--|---|---|--|
| 208 | 1 | <p>Identifiant : M0236</p> <p>Description : Colle non bitumineuse + ragréage</p> <p>Résultat : Absence d'amiante</p> | Oui R+2 - 208 | P0236 | |

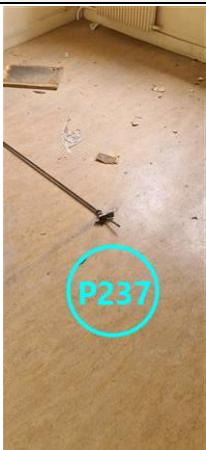
| Localisation | n° de sondage | Description | Echantillon | N° Echantillon | Photo |
|---|---|---|---|---|---|
| 307 | 1 | <p>Identifiant : M0237</p> <p>Description : Colle non bitumineuse</p> <p>Résultat : Absence d'amiante</p> | Oui R+3 - 307 | P0237 | |

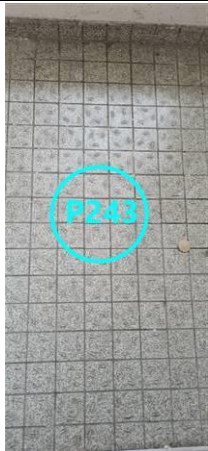
| Localisation | n° de sondage | Description | Echantillon | N° Echantillon | Photo |
|---|---|--|---|---|---|
| 312 | 1 | <p>Identifiant : M0243</p> <p>Description : Colle non bitumineuse carrelage petit carreaux</p> <p>Résultat : Absence d'amiante</p> | Oui R+3 - 312 | P0243 | |

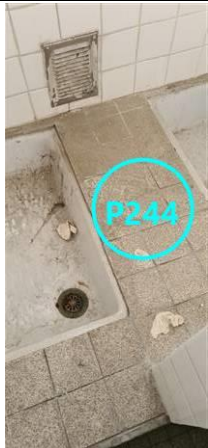
| Localisation | n° de sondage | Description | Echantillon | N° Echantillon | Photo |
|---|---|--|---|---|--|
| 312 | 1 | <p>Identifiant : M0244</p> <p>Description : Colle non bitumineuse carrelage grand carreaux</p> <p>Résultat : Absence d'amiante</p> | Oui R+3 - 312 | P0244 | |

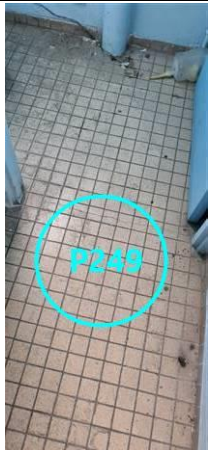
| Localisation | n° de sondage | Description | Echantillon | N° Echantillon | Photo |
|---|---|---|---|---|---|
| 313 | 1 | <p>Identifiant : M0249</p> <p>Description : Colle non bitumineuse</p> <p>Résultat : Absence d'amiante</p> | Oui R+3 - 313 | P0249 | |

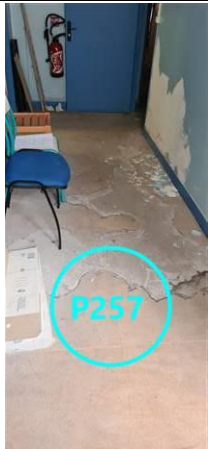
| Localisation | n° de sondage | Description | Echantillon | N° Echantillon | Photo |
|---|---|--|---|---|---|
| 319 | 1 | <p>Identifiant : M0257</p> <p>Description : Colle non bitumineuse + ragréage</p> <p>Résultat : Absence d'amiante</p> | Oui R+3 - 319 | P0257 | |

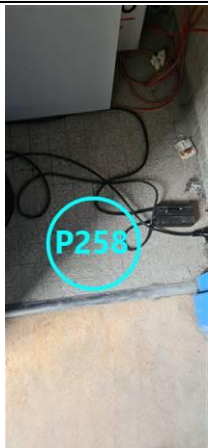
| Localisation | n° de sondage | Description | Echantillon | N° Echantillon | Photo |
|---|---|---|---|---|--|
| 320 | 1 | <p>Identifiant : M0258</p> <p>Description : Colle non bitumineuse</p> <p>Résultat : Absence d'amiante</p> | Oui R+3 - 320 | P0258 | |

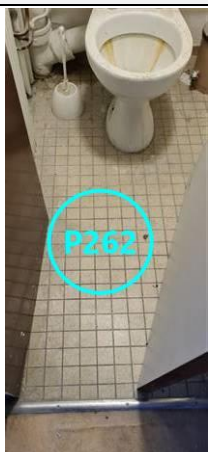
| Localisation | n° de sondage | Description | Echantillon | N° Echantillon | Photo |
|---|---|---|---|---|---|
| 321 | 1 | <p>Identifiant : M0262</p> <p>Description : Colle non bitumineuse</p> <p>Résultat : Absence d'amiante</p> | Oui R+3 - 321 | P0262 | |

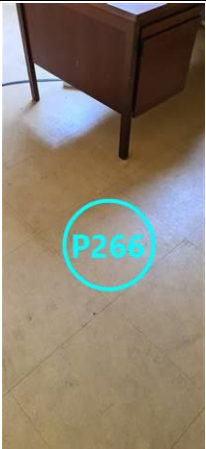
| Localisation | n° de sondage | Description | Echantillon | N° Echantillon | Photo |
|---|---|---|---|---|---|
| 326 | 1 | <p>Identifiant : M0266</p> <p>Description : Colle non bitumineuse</p> <p>Résultat : Absence d'amiante</p> | Oui R+3 - 326 | P0266 | |

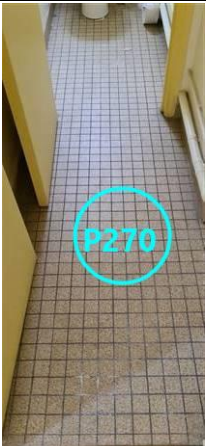
| Localisation | n° de sondage | Description | Echantillon | N° Echantillon | Photo |
|---|---|---|---|---|--|
| 332 | 1 | <p>Identifiant : M0270</p> <p>Description : Colle non bitumineuse</p> <p>Résultat : Absence d'amiante</p> | Oui R+3 - 332 | P0270 | |

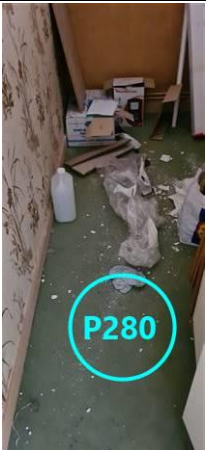
| Localisation | n° de sondage | Description | Echantillon | N° Echantillon | Photo |
|---|---|--|---|---|---|
| 341 | 1 | <p>Identifiant : M0280</p> <p>Description : Colle non bitumineuse + ragréage</p> <p>Résultat : Absence d'amiante</p> | Oui R+3 - 341 | P0280 | |

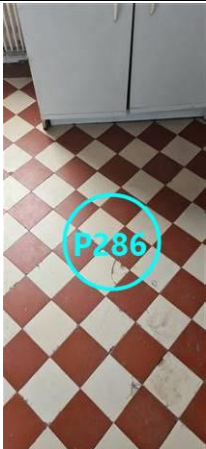
| Localisation | n° de sondage | Description | Echantillon | N° Echantillon | Photo |
|---|---|--|---|---|---|
| 409 | 1 | <p>Identifiant : M0286</p> <p>Description : Colle non bitumineuse + ragréage</p> <p>Résultat : Absence d'amiante</p> | Oui R+4 - 409 | P0286 | |

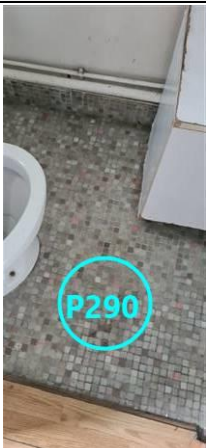
| Localisation | n° de sondage | Description | Echantillon | N° Echantillon | Photo |
|---|---|---|---|---|--|
| 411 | 1 | <p>Identifiant : M0290</p> <p>Description : Colle non bitumineuse</p> <p>Résultat : Absence d'amiante</p> | Oui R+4 - 411 | P0290 | |

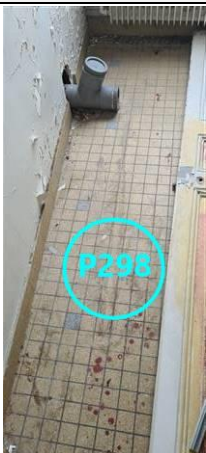
| Localisation | n° de sondage | Description | Echantillon | N° Echantillon | Photo |
|---|---|--|---|---|---|
| 415 | 1 | <p>Identifiant : M0298</p> <p>Description : Colle non bitumineuse + ragréage</p> <p>Résultat : Absence d'amiante</p> | Oui R+4 - 415 | P0298 | |

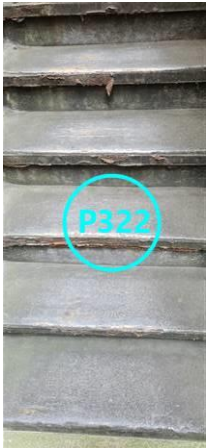
| Localisation | n° de sondage | Description | Echantillon | N° Echantillon | Photo |
|---|---|---|---|---|---|
| Cour | 1 | <u>Identifiant : M0322</u> <u>Description : Nez de marche</u> <u>Résultat : Absence d'amiante</u> | Oui Cour | P0322 | |

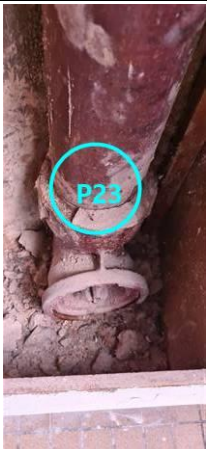
| Localisation | n° de sondage | Description | Echantillon | N° Echantillon | Photo |
|---|---|--|---|---|---|
| 002 | 1 | <u>Identifiant : M0023</u> <u>Description : Joint entre éléments</u> <u>Résultat : Absence d'amiante</u> | Oui RDC - 002 | P0023 | |

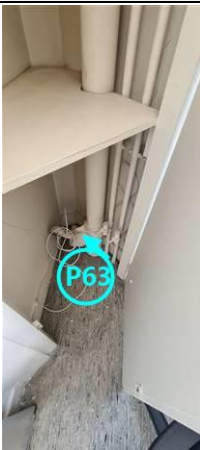
| Localisation | n° de sondage | Description | Echantillon | N° Echantillon | Photo |
|---|---|---|---|---|--|
| 202 | 1 | Identifiant : M0063 Description : Joint entre éléments Résultat : Absence d'amiante | Oui R+2 - 202 | P0063 | |

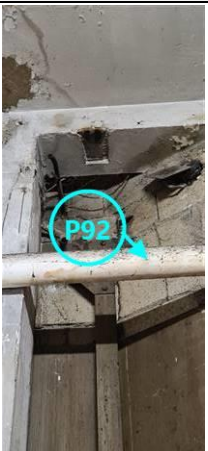
| Localisation | n° de sondage | Description | Echantillon | N° Echantillon | Photo |
|---|---|---|---|---|---|
| Esc12 | 1 | <p>Identifiant : M0092</p> <p>Description : Calorifuge (tresses, coquilles, matelas...)</p> <p>Résultat : Absence d'amiante</p> | Oui RDC - Esc12 | P0092 | |

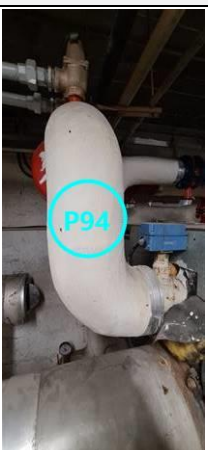
| Localisation | n° de sondage | Description | Echantillon | N° Echantillon | Photo |
|---|---|---|---|---|--|
| 012 | 1 | <p>Identifiant : M0094</p> <p>Description : Calorifuge (tresses, coquilles, matelas...)</p> <p>Résultat : Absence d'amiante</p> | Oui R-1 - 012 | P0094 | |
