Dossier Technique Immobilier

Numéro de dossier : MJ_FAR_CURAGE

Adresse :**25-27 Rue de la fontaine au Roi**

Diagnostic amiante et plomb avant travaux

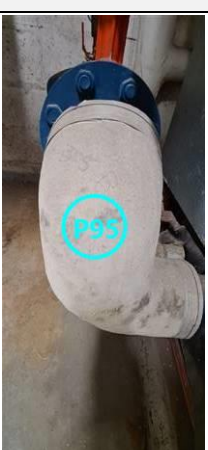
| Localisation | n° de sondage | Description | Echantillon | N° Echantillon | Photo |
|---|---|---|---|---|---|
| 012 | 1 | <p>Identifiant : M0095</p> <p>Description : Calorifuge (tresses, coquilles, matelas...)</p> <p>Résultat : Absence d'amiante</p> | Oui R-1 - 012 | P0095 | |

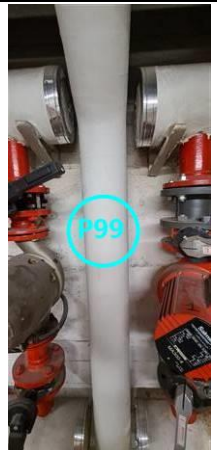
| Localisation | n° de sondage | Description | Echantillon | N° Echantillon | Photo |
|---|---|--|---|---|---|
| 012 | 1 | Identifiant : M0099 Description : Calorifuge (tresses, coquilles, matelas...) Résultat : Absence d'amiante | Oui R-1 - 012 | P0099 | |

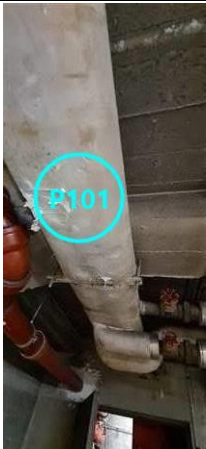
| Localisation | n° de sondage | Description | Echantillon | N° Echantillon | Photo |
|---|---|---|---|---|---|
| 012 | 1 | <p>Identifiant : M0101</p> <p>Description : Calorifuge (tresses, coquilles, matelas...)</p> <p>Résultat : Absence d'amiante</p> | Oui R-1 - 012 | P0101 | |

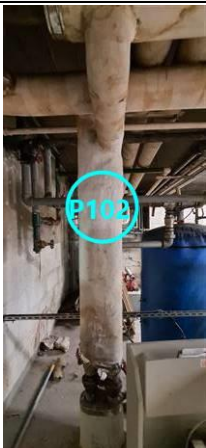
| Localisation | n° de sondage | Description | Echantillon | N° Echantillon | Photo |
|---|---|---|---|---|--|
| 012 | 1 | <p>Identifiant : M0102</p> <p>Description : Calorifuge (tresses, coquilles, matelas...)</p> <p>Résultat : Absence d'amiante</p> | Oui R-1 - 012 | P0102 | |

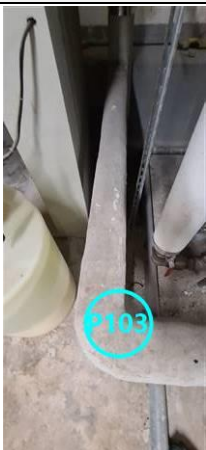
| Localisation | n° de sondage | Description | Echantillon | N° Echantillon | Photo |
|---|---|---|---|---|---|
| 012 | 1 | <p>Identifiant : M0103</p> <p>Description : Calorifuge (tresses, coquilles, matelas...)</p> <p>Résultat : Absence d'amiante</p> | Oui R-1 - 012 | P0103 | |

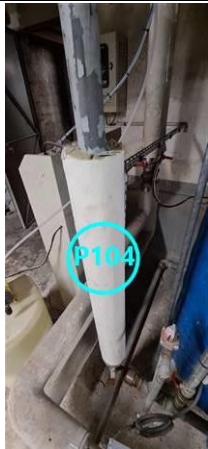
| Localisation | n° de sondage | Description | Echantillon | N° Echantillon | Photo |
|---|---|---|---|---|---|
| 012 | 1 | <p>Identifiant : M0104</p> <p>Description : Calorifuge (tresses, coquilles, matelas...)</p> <p>Résultat : Absence d'amiante</p> | Oui R-1 - 012 | P0104 | |

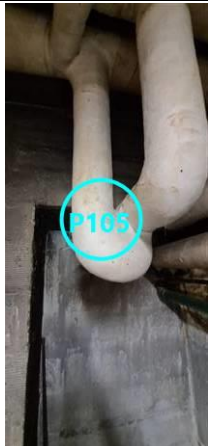
| Localisation | n° de sondage | Description | Echantillon | N° Echantillon | Photo |
|---|---|---|---|---|--|
| 012 | 1 | <p>Identifiant : M0105</p> <p>Description : Calorifuge (tresses, coquilles, matelas...)</p> <p>Résultat : Absence d'amiante</p> | Oui R-1 - 012 | P0105 | |

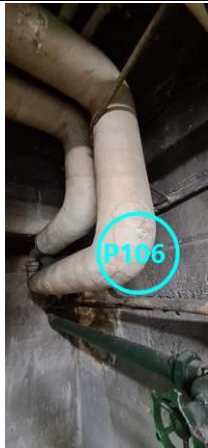
| Localisation | n° de sondage | Description | Echantillon | N° Echantillon | Photo |
|---|---|---|---|---|---|
| 012 | 1 | <p>Identifiant : M0106</p> <p>Description : Calorifuge (tresses, coquilles, matelas...)</p> <p>Résultat : Absence d'amiante</p> | Oui R-1 - 012 | P0106 | |

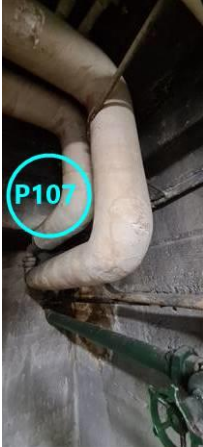
| Localisation | n° de sondage | Description | Echantillon | N° Echantillon | Photo |
|---|---|---|---|---|---|
| 012 | 1 | <p>Identifiant : M0107</p> <p>Description : Calorifuge (tresses, coquilles, matelas...)</p> <p>Résultat : Absence d'amiante</p> | Oui R-1 - 012 | P0107 | |

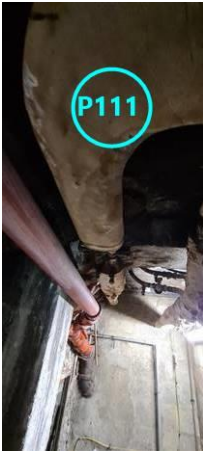
| Localisation | n° de sondage | Description | Echantillon | N° Echantillon | Photo |
|---|---|---|---|---|---|
| 013 | 1 | <p>Identifiant : M0111</p> <p>Description : Calorifuge (tresses, coquilles, matelas...)</p> <p>Résultat : Absence d'amiante</p> | Oui R-1 - 013 | P0111 | |

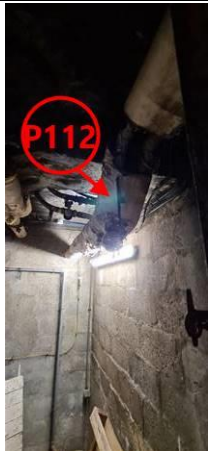
M0112 : Calorifuge (tresses, coquilles, matelas...)

| Localisation | n° de sondage | Description | Echantillon | N° Echantillon | Photo |
|---|---|--|---|---|---|
| 013 | 1 | <p>Identifiant : M0112</p> <p>Description : Calorifuge (tresses, coquilles, matelas...)</p> <p>Quantification : 0,1 - 0,1 m3 - 0,08 T</p> <p>Résultat : Présence d'amiante</p> | Oui R-1 - 013 | P0112 | |

| Localisation | Identifiant + Description | Etat de conservation | Mesures d'ordre générales préconisées |
|---|--|---|---|
| R-1 - 013 | Identifiant: M0112-P0112 Description: Calorifuge (tresses, coquilles, matelas...) | Etat dégradé - Chute de matériau | |

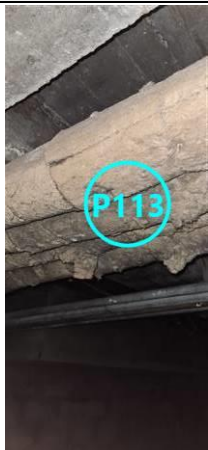
| Localisation | n° de sondage | Description | Echantillon | N° Echantillon | Photo |
|---|---|---|---|---|--|
| 014 | 1 | <p>Identifiant : M0113</p> <p>Description : Calorifuge (tresses, coquilles, matelas...)</p> <p>Résultat : Absence d'amiante</p> | Oui R-1 - 014 | P0113 | |

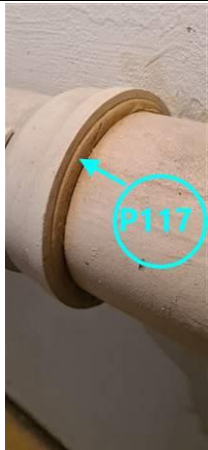
| Localisation | n° de sondage | Description | Echantillon | N° Echantillon | Photo |
|---|---|--|---|---|---|
| 016 | 1 | <p>Identifiant : M0117</p> <p>Description : Joint entre éléments</p> <p>Résultat : Absence d'amiante</p> | Oui R-1 - 016 | P0117 | |

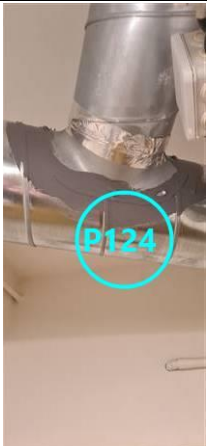
| Localisation | n° de sondage | Description | Echantillon | N° Echantillon | Photo |
|---|---|---|---|---|--|
| 024 | 1 | Identifiant : M0124 Description : Mastic Résultat : Absence d'amiante | Oui R-1 - 024 | P0124 | |

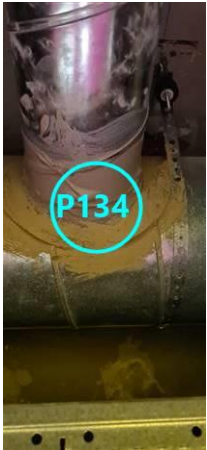
| Localisation | n° de sondage | Description | Echantillon | N° Echantillon | Photo |
|---|---|---|---|---|---|
| 019 | 1 | Identifiant : M0134 Description : Mastic Résultat : Absence d'amiante | Oui RDC - 019 | P0134 | |

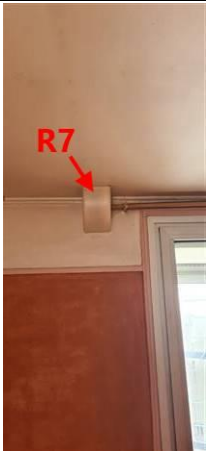
| Localisation | n° de sondage | Description | Echantillon | N° Echantillon | Photo |
|---|---|---|---|---|---|
| 407 | 1 | <p>Identifiant : M0334</p> <p>Description : Conduit en fibres-ciment</p> <p>Résultat : Présence d'amiante</p> | Oui R+4 - 407 | P0334 | |

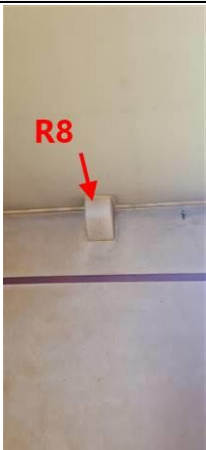
M0335 : Conduit en fibres-ciment

| Localisation | n° de sondage | Description | Echantillon | N° Echantillon | Photo |
|---|---|---|---|---|--|
| 407 | 1 | <p>Identifiant : M0335</p> <p>Description : Conduit en fibres-ciment</p> <p>Résultat : Présence d'amiante</p> | Oui R+4 - 407 | P0335 | |

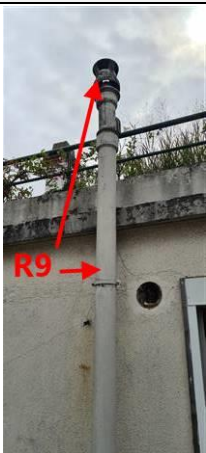
M0336 : Conduit en fibres-ciment

| Localisation | n° de sondage | Description | Echantillon | N° Echantillon | Photo |
|---|---|--|---|---|---|
| Toiture 1 | 1 | <p>Identifiant : M0336</p> <p>Description : Conduit en fibres-ciment + Chapeau de conduit</p> <p>Résultat : Présence d'amiante</p> | Oui Toiture 1 | P0336 | |

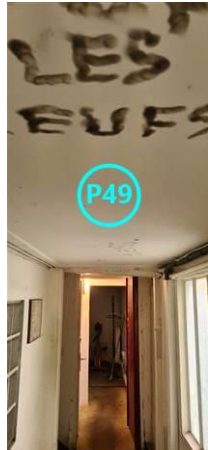
| Zone | Identifiant + Description | Conclusion (justification) | Photo |
|---|--|--|---|
| M0049 | <p>Localisation : R+1 - 109 Echantillons : P0049 Description : Enduit à base de plâtre lissé ou taloché</p> | <p>Absence d'amiante (Après analyse en laboratoire)</p> | |

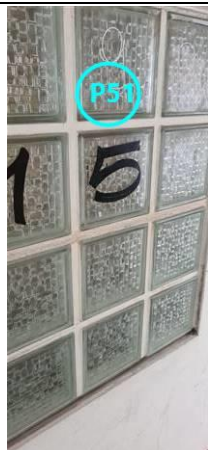
| Zone | Identifiant + Description | Conclusion (justification) | Photo |
|---|--|--|---|
| M0051 | <p>Localisation : R+1 - 109 Echantillons : P0051 Description : Joint d'étanchéité entre menuiserie et structure</p> | <p>Absence d'amiante (Après analyse en laboratoire)</p> | |

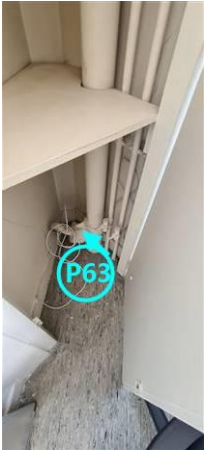
| Zone | Identifiant + Description | Conclusion (justification) | Photo |
|---|---|---|---|
| M0063 | <p><u>Localisation</u> : R+2 - 202</p> <p><u>Echantillons</u> : P0063</p> <p><u>Description</u> : Joint entre éléments</p> | Absence d'amiante (Après analyse en laboratoire) | |

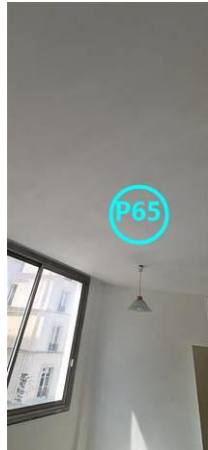
| Zone | Identifiant + Description | Conclusion (justification) | Photo |
|---|--|--|---|
| M0065 | <p>Localisation : R+2 - 202 Echantillons : P0065 Description : Enduit à base de ciment lissé ou taloché</p> | <p>Absence d'amiante (Après analyse en laboratoire)</p> | |

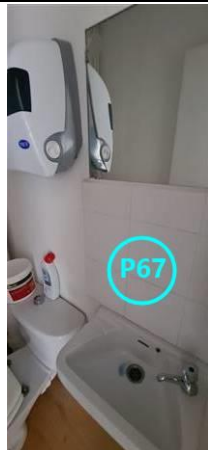
| Zone | Identifiant + Description | Conclusion (justification) | Photo |
|---|--|--|---|
| M0067 | <p>Localisation : R+2 - 203 Echantillons : P0067 Description : Colle de faïence</p> | <p>Absence d'amiante (Après analyse en laboratoire)</p> | |

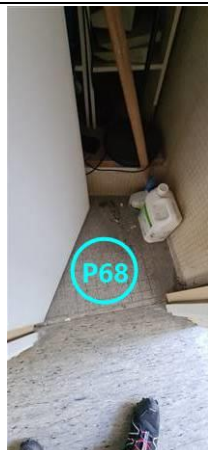
| Zone | Identifiant + Description | Conclusion (justification) | Photo |
|---|--|--|---|
| M0068 | <p>Localisation : R+2 - 204 Echantillons : P0068 Description : Colle non bitumineuse</p> | <p>Absence d'amiante (Après analyse en laboratoire)</p> | |

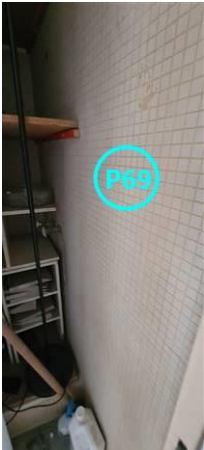
| Zone | Identifiant + Description | Conclusion (justification) | Photo |
|---|---|--|---|
| M0069 | <p>Localisation : R+2 - 204 Echantillons : P0069 Description : Colle de faïence</p> | <p>Absence d'amiante (Après analyse en laboratoire)</p> | |

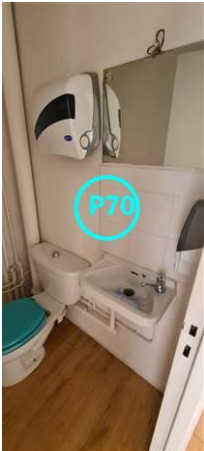
| Zone | Identifiant + Description | Conclusion (justification) | Photo |
|---|---|--|---|
| M0070 | <p>Localisation : R+3 - 304 Echantillons : P0070 Description : Colle de faïence</p> | <p>Absence d'amiante (Après analyse en laboratoire)</p> | |

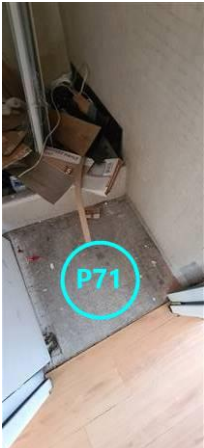
| Zone | Identifiant + Description | Conclusion (justification) | Photo |
|---|---|--|---|
| M0071 | <p>Localisation : R+3 - 305 Echantillons : P0071 Description : Colle non bitumineuse</p> | <p>Absence d'amiante (Après analyse en laboratoire)</p> | |

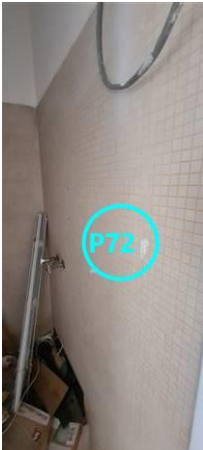
| Zone | Identifiant + Description | Conclusion (justification) | Photo |
|---|--|--|---|
| M0072 | <p>Localisation : R+3 - 305 Echantillons : P0072 Description : Colle de faïence</p> | <p>Absence d'amiante (Après analyse en laboratoire)</p> | |

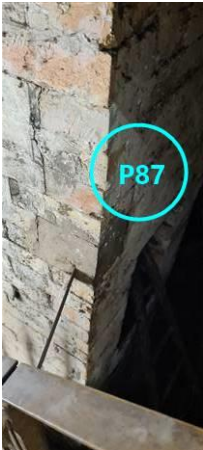
| Zone | Identifiant + Description | Conclusion (justification) | Photo |
|---|--|--|---|
| M0087 | <p>Localisation : R-1 - 009 Echantillons : P0087 Description : Joint d'assemblage</p> | <p>Absence d'amiante (Après analyse en laboratoire)</p> | |

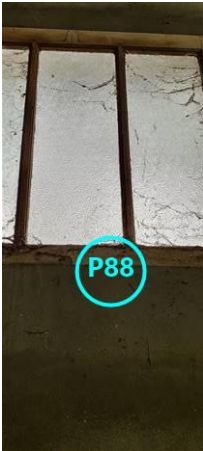
| Zone | Identifiant + Description | Conclusion (justification) | Photo |
|---|--|--|---|
| M0088 | <p>Localisation : RDC - Esc12 Echantillons : P0088 Description : Joint de mastic de vitrage (notamment châssis aluminium)</p> | <p>Absence d'amiante (Après analyse en laboratoire)</p> | |

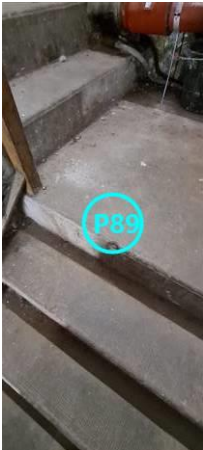
| Zone | Identifiant + Description | Conclusion (justification) | Photo |
|---|--|--|---|
| M0089 | <p>Localisation : RDC - Esc12 Echantillons : P0089 Description : Nez de marche</p> | <p>Absence d'amiante (Après analyse en laboratoire)</p> | |

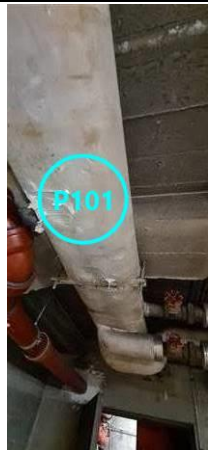
| Zone | Identifiant + Description | Conclusion (justification) | Photo |
|---|---|--|---|
| M0101 | <p>Localisation : R-1 - 012 Echantillons : P0101 Description : Calorifuge (tresses, coquilles, matelas...)</p> | <p>Absence d'amiante (Après analyse en laboratoire)</p> | |

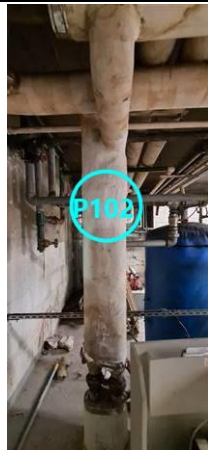
| Zone | Identifiant + Description | Conclusion (justification) | Photo |
|---|---|--|---|
| M0102 | <p>Localisation : R-1 - 012 Echantillons : P0102 Description : Calorifuge (tresses, coquilles, matelas...)</p> | <p>Absence d'amiante (Après analyse en laboratoire)</p> | |

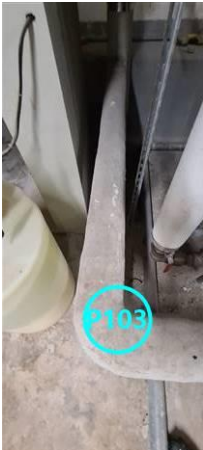
| Zone | Identifiant + Description | Conclusion (justification) | Photo |
|---|---|--|---|
| M0103 | <p>Localisation : R-1 - 012 Echantillons : P0103 Description : Calorifuge (tresses, coquilles, matelas...)</p> | <p>Absence d'amiante (Après analyse en laboratoire)</p> | |

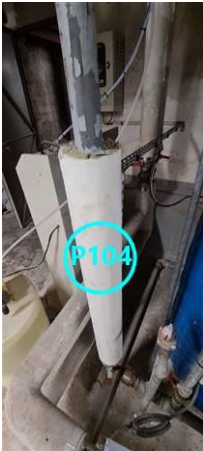
| Zone | Identifiant + Description | Conclusion (justification) | Photo |
|---|---|--|---|
| M0104 | <p>Localisation : R-1 - 012 Echantillons : P0104 Description : Calorifuge (tresses, coquilles, matelas...)</p> | <p>Absence d'amiante (Après analyse en laboratoire)</p> | |

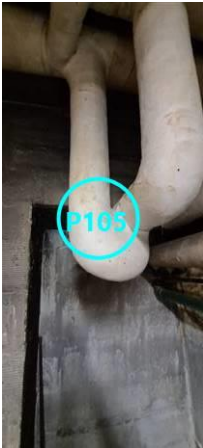
| Zone | Identifiant + Description | Conclusion (justification) | Photo |
|---|---|--|---|
| M0105 | <p>Localisation : R-1 - 012 Echantillons : P0105 Description : Calorifuge (tresses, coquilles, matelas...)</p> | <p>Absence d'amiante (Après analyse en laboratoire)</p> | |

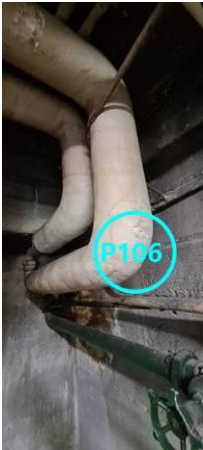
| Zone | Identifiant + Description | Conclusion (justification) | Photo |
|---|---|--|---|
| M0106 | <p>Localisation : R-1 - 012 Echantillons : P0106 Description : Calorifuge (tresses, coquilles, matelas...)</p> | <p>Absence d'amiante (Après analyse en laboratoire)</p> | |

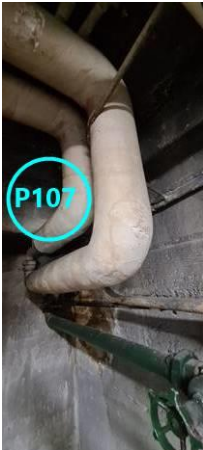
| Zone | Identifiant + Description | Conclusion (justification) | Photo |
|---|---|--|---|
| M0107 | <p>Localisation : R-1 - 012 Echantillons : P0107 Description : Calorifuge (tresses, coquilles, matelas...)</p> | <p>Absence d'amiante (Après analyse en laboratoire)</p> | |

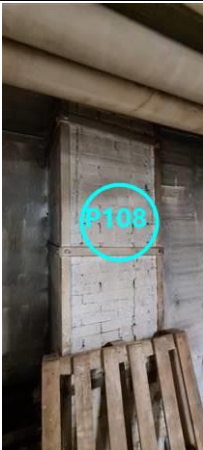
| Zone | Identifiant + Description | Conclusion (justification) | Photo |
|---|---|--|---|
| M0108 | <p>Localisation : R-1 - 012 Echantillons : P0108 Description : Brique blanche silico-calcaire et joint</p> | <p>Absence d'amiante (Après analyse en laboratoire)</p> | |

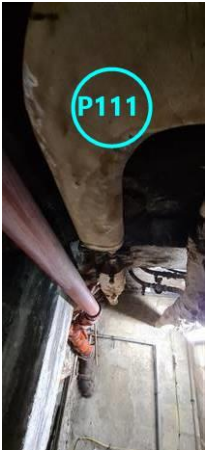
| Zone | Identifiant + Description | Conclusion (justification) | Photo |
|---|---|---|---|
| M0111 | <p>Localisation : R-1 - 013 Echantillons : P0111 Description : Calorifuge (tresses, coquilles, matelas...)</p> | <p>Absence d'amiante (Après analyse en laboratoire)</p> | |

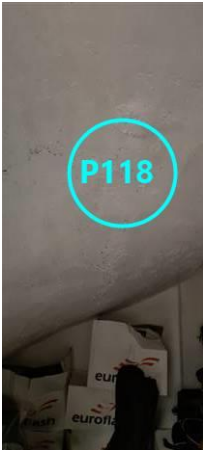
| Zone | Identifiant + Description | Conclusion (justification) | Photo |
|---|--|--|---|
| M0118 | <p>Localisation : R-1 - 018 Echantillons : P0118 Description : Enduit à base de plâtre lissé ou taloché</p> | <p>Absence d'amiante (Après analyse en laboratoire)</p> | |

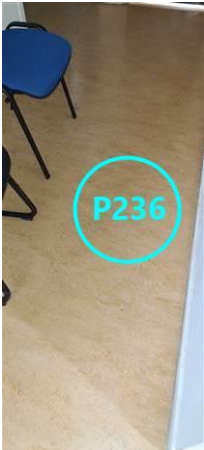
| Zone | Identifiant + Description | Conclusion (justification) | Photo |
|---|--|--|---|
| M0236 | <p>Localisation : R+2 - 208 Echantillons : P0236 Description : Colle non bitumineuse + ragréage</p> | <p>Absence d'amiante (Après analyse en laboratoire)</p> | |

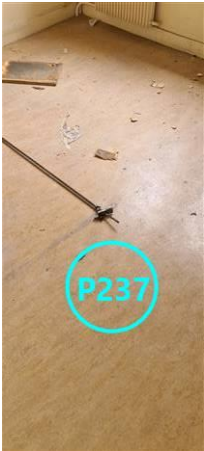
| Zone | Identifiant + Description | Conclusion (justification) | Photo |
|---|--|--|---|
| M0237 | <p>Localisation : R+3 - 307 Echantillons : P0237 Description : Colle non bitumineuse</p> | <p>Absence d'amiante (Après analyse en laboratoire)</p> | |

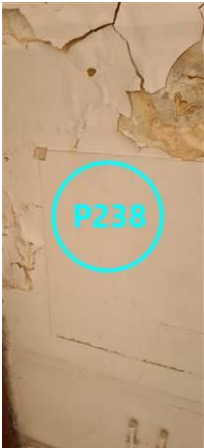
| Zone | Identifiant + Description | Conclusion (justification) | Photo |
|---|--|--|---|
| M0238 | <p>Localisation : R+3 - 307 Echantillons : P0238 Description : Colle de faïence</p> | <p>Absence d'amiante (Après analyse en laboratoire)</p> | |

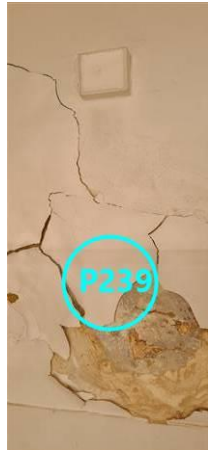
| Zone | Identifiant + Description | Conclusion (justification) | Photo |
|---|---|--|---|
| M0239 | <p>Localisation : R+3 - 307 Echantillons : P0239 Description : Enduit à base de plâtre lissé ou taloché</p> | <p>Absence d'amiante (Après analyse en laboratoire)</p> | |

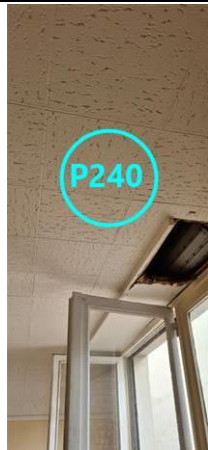
| Zone | Identifiant + Description | Conclusion (justification) | Photo |
|---|---|--|---|
| M0240 | <p>Localisation : R+3 - 307 Echantillons : P0240 Description : Panneaux et plaques</p> | <p>Absence d'amiante (Après analyse en laboratoire)</p> | |

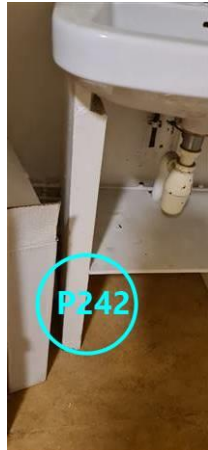
| Zone | Identifiant + Description | Conclusion (justification) | Photo |
|---|---|--|---|
| M0242 | <p>Localisation : R+3 - 309 Echantillons : P0242 Description : Enduits à base de plâtre ou ciment projetés, lissés ou talochés</p> | <p>Absence d'amiante (Après analyse en laboratoire)</p> | |

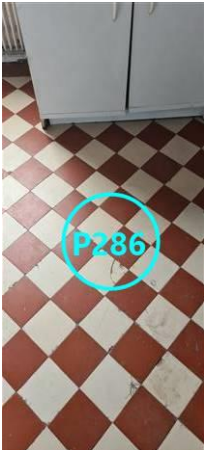
| Zone | Identifiant + Description | Conclusion (justification) | Photo |
|---|--|--|---|
| M0286 | <p>Localisation : R+4 - 409 Echantillons : P0286 Description : Colle non bitumineuse + ragréage</p> | <p>Absence d'amiante (Après analyse en laboratoire)</p> | |

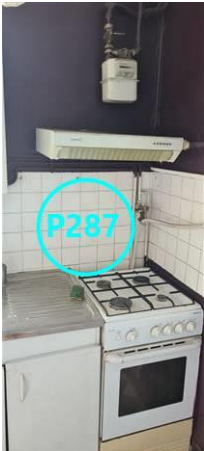
| Zone | Identifiant + Description | Conclusion (justification) | Photo |
|---|--|--|---|
| M0287 | <p>Localisation : R+4 - 409 Echantillons : P0287 Description : Colle de faïence</p> | <p>Absence d'amiante (Après analyse en laboratoire)</p> | |

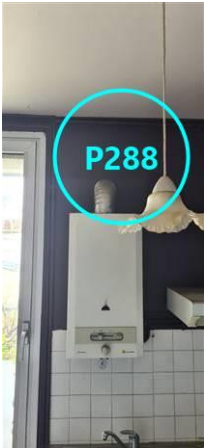
| Zone | Identifiant + Description | Conclusion (justification) | Photo |
|---|--|--|---|
| M0288 | <p>Localisation : R+4 - 409 Echantillons : P0288 Description : Enduit à base de plâtre lissé ou taloché</p> | <p>Absence d'amiante (Après analyse en laboratoire)</p> | |

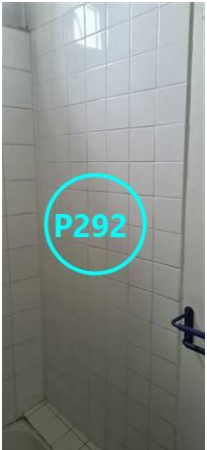
| Zone | Identifiant + Description | Conclusion (justification) | Photo |
|---|--|--|---|
| M0292 | <p>Localisation : R+4 - 411 Echantillons : P0292 Description : Colle de faïence</p> | <p>Absence d'amiante (Après analyse en laboratoire)</p> | |

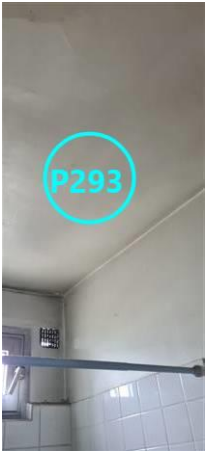
| Zone | Identifiant + Description | Conclusion (justification) | Photo |
|---|--|--|---|
| M0293 | <p>Localisation : R+4 - 411 Echantillons : P0293 Description : Enduit à base de plâtre lissé ou taloché</p> | <p>Absence d'amiante (Après analyse en laboratoire)</p> | |

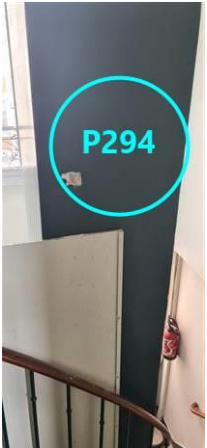
| Zone | Identifiant + Description | Conclusion (justification) | Photo |
|---|--|--|---|
| M0294 | <p>Localisation : R+4 - 412 Echantillons : P0294 Description : Enduit à base de plâtre lissé ou taloché</p> | <p>Absence d'amiante (Après analyse en laboratoire)</p> | |

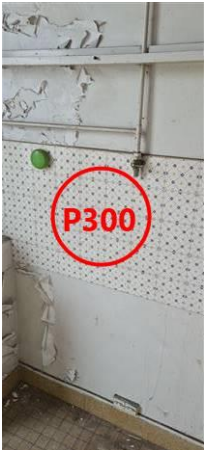
| Zone | Identifiant + Description | Conclusion (justification) | Photo |
|---|---|---|---|
| M0300 | <p>Localisation : R+4 - 415 Echantillons : P0300 Description : Colle de faïence</p> | <p>Présence d'amiante (Après analyse en laboratoire)</p> | |

| Localisation | Identifiant + Description | Etat de conservation | Mesures d'ordre générales préconisées |
|---|--|---|---|
| | Identifiant: M0300-P0300 Description: Colle de faïence | Etat dégradé | |

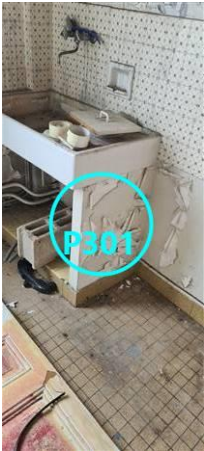
| Zone | Identifiant + Description | Conclusion (justification) | Photo |
|---|---|---|---|
| M0301 | <p>Localisation : R+4 - 415 Echantillons : P0301 Description : Enduits à base de plâtre ou ciment projetés, lissés ou talochés</p> | <p>Absence d'amiante (Après analyse en laboratoire)</p> | |

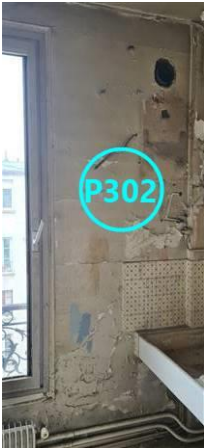
| Zone | Identifiant + Description | Conclusion (justification) | Photo |
|---|---|---|---|
| M0302 | <p>Localisation : R+4 - 415 Echantillons : P0302 Description : Enduit à base de plâtre lissé ou taloché</p> | <p>Absence d'amiante (Après analyse en laboratoire)</p> | |

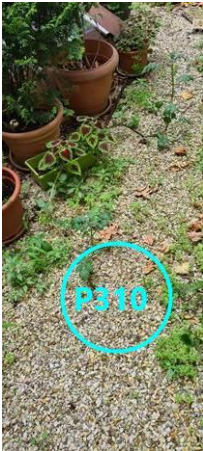
| Zone | Identifiant + Description | Conclusion (justification) | Photo |
|---|--|---|---|
| M0310 | <u>Localisation</u> : Toiture 2 <u>Echantillons</u> : P0310 <u>Description</u> : Partie plane : revêtement bitumineux (bandes, lés...) | Absence d'amiante (Après analyse en laboratoire) | |

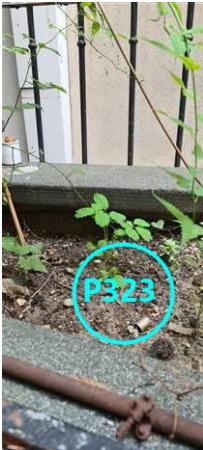
| Zone | Identifiant + Description | Conclusion (justification) | Photo |
|---|--|--|---|
| M0323 | <p>Localisation : Cour Echantillons : P0323 Description : Partie plane : revêtement bitumineux (bandes, lés...)</p> | <p>Absence d'amiante (Après analyse en laboratoire)</p> | |

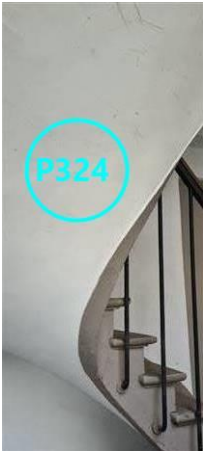
| Zone | Identifiant + Description | Conclusion (justification) | Photo |
|---|--|--|---|
| M0324 | <p>Localisation : Cour Echantillons : P0324 Description : Enduit à base de plâtre lissé ou taloché</p> | <p>Absence d'amiante (Après analyse en laboratoire)</p> | |

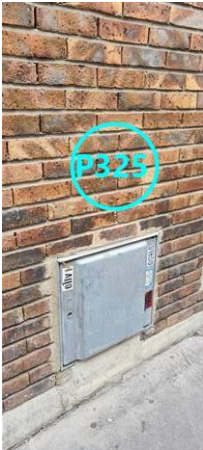
| Zone | Identifiant + Description | Conclusion (justification) | Photo |
|---|--|--|---|
| M0325 | <p>Localisation : Façade rue Echantillons : P0325 Description : Joint de brique</p> | <p>Absence d'amiante (Après analyse en laboratoire)</p> | |

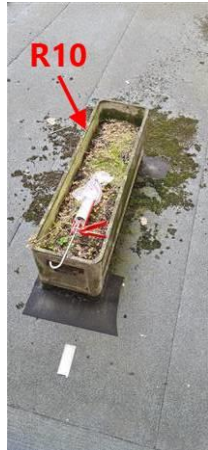
| Zone | Identifiant + Description | Conclusion (justification) | Photo |
|---|--|---|---|
| M0337 | <p>Localisation : Toiture 3 Echantillons : P0337 Description : Élément en fibres-ciment</p> | Présence d'amiante (sur jugement de l'opérateur) | |

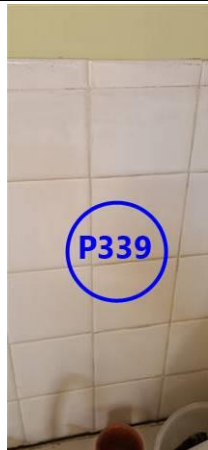
| Zone | Identifiant + Description | Conclusion (justification) | Photo |
|---|--|---|---|
| M0339 | <p>Localisation : R+2 - 223 Echantillons : P0339 Description : Colle de faïence</p> | Absence d'amiante (Après analyse en laboratoire) | |

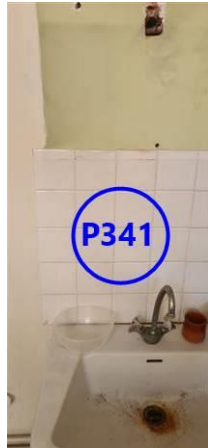
| Zone | Identifiant + Description | Conclusion (justification) | Photo |
|---|--|--|---|
| M0341 | <p>Localisation : R+4 - 403 Echantillons : P0341 Description : Colle de faïence</p> | <p>Absence d'amiante (Après analyse en laboratoire)</p> | |

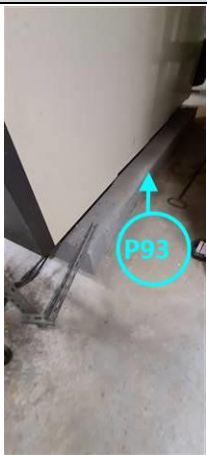
| Identifiant et échantillons | Localisation | Composant de la construction | Parties du composant | Description | Photo |
|---|---|---|---|---|---|
| M0093-P0093 | R-1 - 012 | 5 - Planchers et planchers techniques - Revêtements de sols | Sol coulé à base ciment (terrazolith...) | Sol coulé à base ciment (terrazolith...) Analyse à réaliser: | |

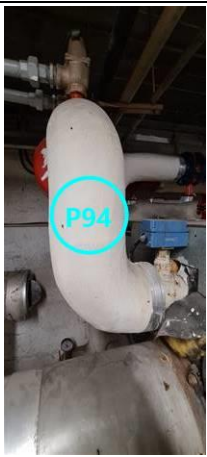
| Identifiant et échantillons | Localisation | Composant de la construction | Parties du composant | Description | Photo |
|---|---|---|---|---|---|
| M0094-P0094 | R-1 - 012 | 6 - Conduits et accessoires intérieurs - Conduits de fluides (air, eau, vapeur, fumée, échappement, autres fluides) | Calorifuge (tresses, coquilles, matelas...) | Calorifuge (tresses, coquilles, matelas...) Analyse à réaliser: | |

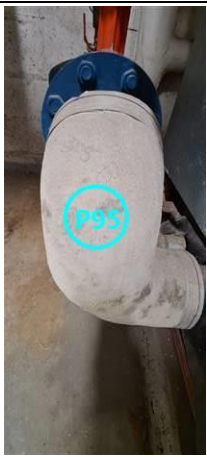
| Identifiant et échantillons | Localisation | Composant de la construction | Parties du composant | Description | Photo |
|---|---|---|---|---|---|
| M0095-P0095 | R-1 - 012 | 6 - Conduits et accessoires intérieurs - Conduits de fluides (air, eau, vapeur, fumée, échappement, autres fluides) | Calorifuge (tresses, coquilles, matelas...) | Calorifuge (tresses, coquilles, matelas...) Analyse à réaliser: | |

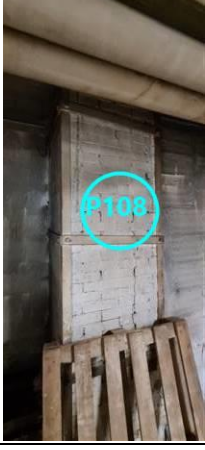
| Identifiant et échantillons | Localisation | Composant de la construction | Parties du composant | Description | Photo |
|---|---|---|--|---|---|
| M0108-P0108 | R-1 - 012 | 2 - Parois verticales extérieures et Façades - Façades lourdes y compris poteaux | Brique blanche silico-calcaire | Brique blanche silico-calcaire et joint Analyse à réaliser: | |

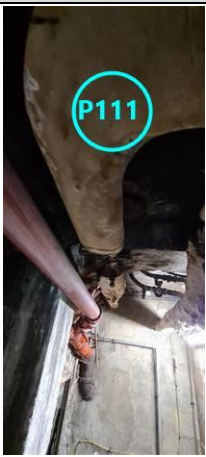
| Identifiant et échantillons | Localisation | Composant de la construction | Parties du composant | Description | Photo |
|---|---|---|---|---|---|
| M0111-P0111 | R-1 - 013 | 6 - Conduits et accessoires intérieurs - Conduits de fluides (air, eau, vapeur, fumée, échappement, autres fluides) | Calorifuge (tresses, coquilles, matelas...) | Calorifuge (tresses, coquilles, matelas...) Analyse à réaliser: | |

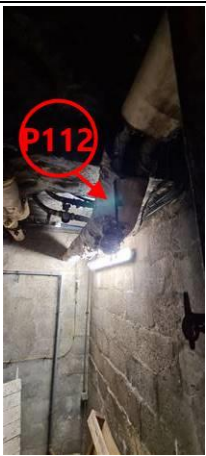
| Identifiant et échantillons | Localisation | Composant de la construction | Parties du composant | Description | Photo |
|---|---|---|---|---|---|
| M0112-P0112 | R-1 - 013 | 6 - Conduits et accessoires intérieurs - Conduits de fluides (air, eau, vapeur, fumée, échappement, autres fluides) | Calorifuge (tresses, coquilles, matelas...) | Calorifuge (tresses, coquilles, matelas...) Analyse à réaliser: | |

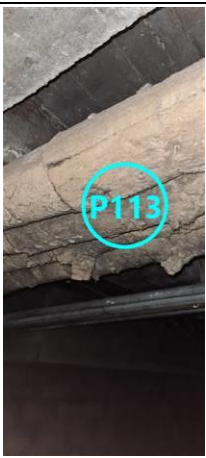
| Identifiant et échantillons | Localisation | Composant de la construction | Parties du composant | Description | Photo |
|---|---|---|---|---|---|
| M0113-P0113 | R-1 - 014 | 6 - Conduits et accessoires intérieurs - Conduits de fluides (air, eau, vapeur, fumée, échappement, autres fluides) | Calorifuge (tresses, coquilles, matelas...) | Calorifuge (tresses, coquilles, matelas...) Analyse à réaliser: | |

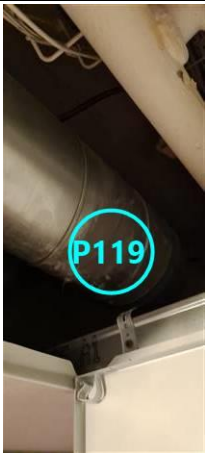
| Identifiant et échantillons | Localisation | Composant de la construction | Parties du composant | Description | Photo |
|---|---|---|--|--|---|
| M0119-P0119 | R-1 - 020 | 6 - Conduits et accessoires intérieurs - Conduits de fluides (air, eau, vapeur, fumée, échappement, autres fluides) | Mastic | Mastic Commentaires prélèvement: Nez de marche Analyse à réaliser: | |

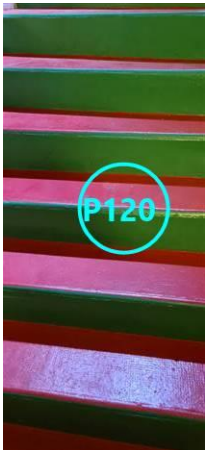
| Identifiant et échantillons | Localisation | Composant de la construction | Parties du composant | Description | Photo |
|---|---|---|--|--|---|
| M0120-P0120 | R-1 - 020 | 5 - Planchers et planchers techniques - Revêtements de sols | Nez de marche | Nez de marche Analyse à réaliser: | |

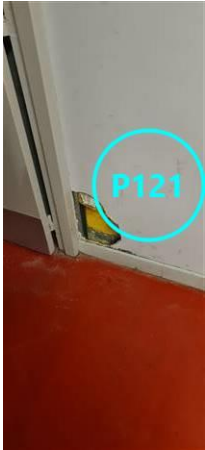
| Identifiant et échantillons | Localisation | Composant de la construction | Parties du composant | Description | Photo |
|---|---|--|--|--|---|
| M0121-P0121 | R-1 - 023 | 3 - Parois verticales intérieures - Murs et cloisons maçonnés | Enduit à base de plâtre lissé ou taloché | Enduit à base de plâtre lissé ou taloché Analyse à réaliser: | |

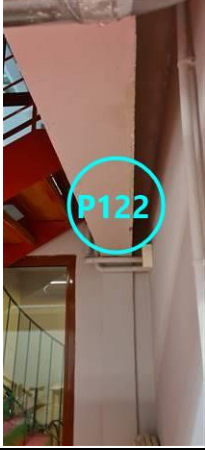
| Identifiant et échantillons | Localisation | Composant de la construction | Parties du composant | Description | Photo |
|---|---|--|--|--|---|
| M0122-P0122 | R-1 - 023 | 4 - Plafonds et faux plafonds - Poutres et charpentes | Enduit à base de ciment lissé ou taloché | Enduit à base de ciment lissé ou taloché Analyse à réaliser: | |

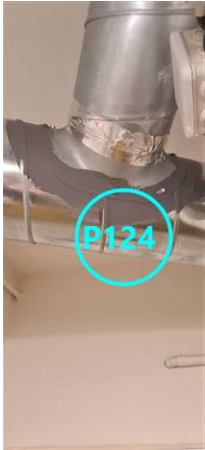
| Identifiant et échantillons | Localisation | Composant de la construction | Parties du composant | Description | Photo |
|---|---|---|--|--|---|
| M0124-P0124 | R-1 - 024 | 6 - Conduits et accessoires intérieurs - Conduits de fluides (air, eau, vapeur, fumée, échappement, autres fluides) | Mastic | Mastic Analyse à réaliser: | |

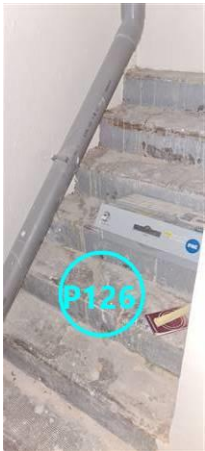
| Identifiant et échantillons | Localisation | Composant de la construction | Parties du composant | Description | Photo |
|---|---|---|--|--|---|
| M0126-P0126 | R-1 - 026 | 5 - Planchers et planchers techniques - Revêtements de sols | Nez de marche | Nez de marche Analyse à réaliser: | |

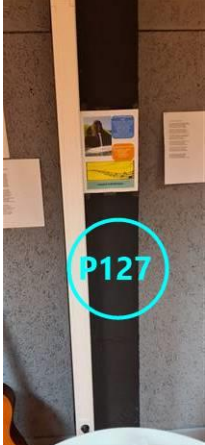
| Identifiant et échantillons | Localisation | Composant de la construction | Parties du composant | Description | Photo |
|---|---|---|--|--|---|
| M0127-P0127 | R-1 - 027 | 3 - Parois verticales intérieures - Murs et cloisons maçonnés | Enduit à base de ciment lissé ou taloché | Enduit à base de ciment lissé ou taloché Analyse à réaliser: | |

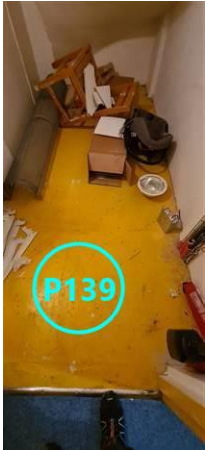
| Identifiant et échantillons | Localisation | Composant de la construction | Parties du composant | Description | Photo |
|---|---|---|--|--|---|
| M0139-P0139 | RDC - 023 | 5 - Planchers et planchers techniques - Revêtements de sols | Colle non bitumineuse | Colle non bitumineuse + ragréage Analyse à réaliser: | |

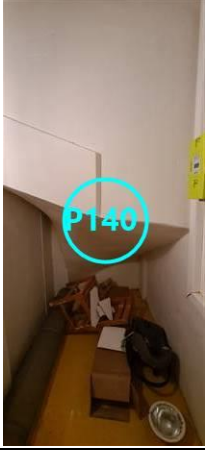
| Identifiant et échantillons | Localisation | Composant de la construction | Parties du composant | Description | Photo |
|---|---|---|--|--|---|
| M0140-P0140 | RDC - 023 | 4 - Plafonds et faux plafonds - Plafonds | Enduit à base de plâtre lissé ou taloché | Enduit à base de plâtre lissé ou taloché Analyse à réaliser: | |

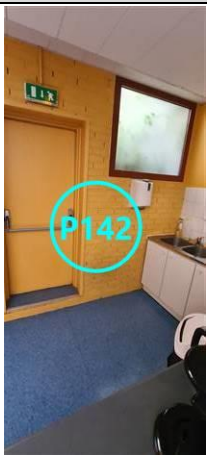
| Identifiant et échantillons | Localisation | Composant de la construction | Parties du composant | Description | Photo |
|---|---|---|--|--|---|
| M0142-P0142 | RDC - 021 | 3 - Parois verticales intérieures - Murs et cloisons maçonnés | Joint d'assemblage | Joint d'assemblage Analyse à réaliser: | |

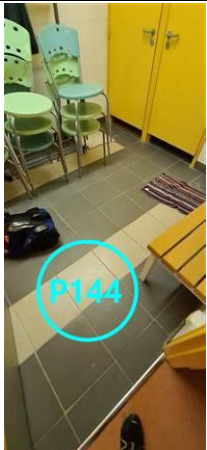
| Identifiant et échantillons | Localisation | Composant de la construction | Parties du composant | Description | Photo |
|---|---|---|--|--|---|
| M0144-P0144 | RDC - 031 | 5 - Planchers et planchers techniques - Revêtements de sols | Colle non bitumineuse | Colle non bitumineuse + ragréage Analyse à réaliser: | |

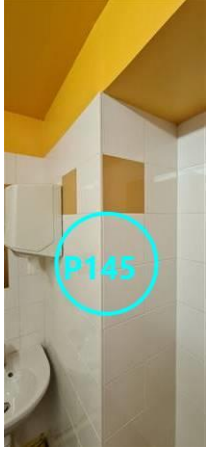
| Identifiant et échantillons | Localisation | Composant de la construction | Parties du composant | Description | Photo |
|---|---|---|--|--|---|
| M0145-P0145 | RDC - 031 | 3 - Parois verticales intérieures - Revêtements de murs, poteaux, cloisons, gaines, coffres | Colle de faïence | Colle de faïence Analyse à réaliser: | |

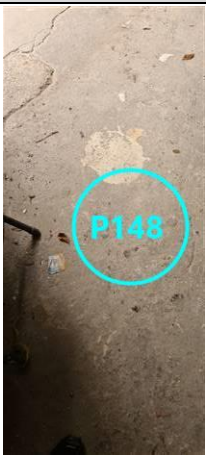
| Identifiant et échantillons | Localisation | Composant de la construction | Parties du composant | Description | Photo |
|---|---|---|--|--|---|
| M0148-P0148 | RDC - 013 | 5 - Planchers et planchers techniques - Revêtements de sols | Sol coulé à base ciment (terrazolith...) | Sol coulé à base ciment (terrazolith...) Analyse à réaliser: | |

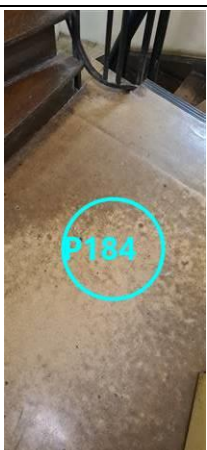
| Identifiant et échantillons | Localisation | Composant de la construction | Parties du composant | Description | Photo |
|---|---|--|--|--|---|
| M0184-P0184 | R+1 - 126 | 5 - Planchers et planchers techniques - Revêtements de sols | Colle non bitumineuse | Colle non bitumineuse + ragréage Analyse à réaliser: | |

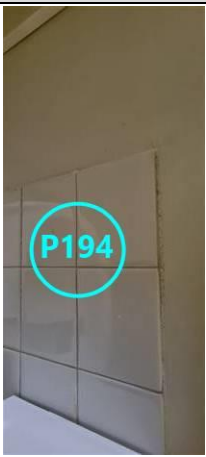
| Identifiant et échantillons | Localisation | Composant de la construction | Parties du composant | Description | Photo |
|---|---|---|--|--|---|
| M0194-P0194 | R+1 - 134 | 3 - Parois verticales intérieures - Revêtements de murs, poteaux, cloisons, gaines, coffres | Colle de faïence | Colle de faïence Analyse à réaliser: | |

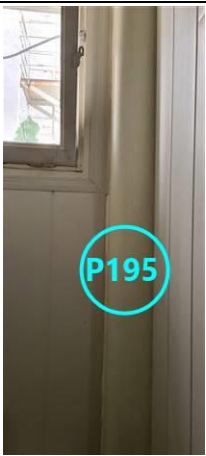
| Identifiant et échantillons | Localisation | Composant de la construction | Parties du composant | Description | Photo |
|---|---|---|--|--|---|
| M0195-P0195 | R+1 - 135 | 3 - Parois verticales intérieures - Murs et cloisons maçonnés | Enduit à base de plâtre lissé ou taloché | Enduit à base de plâtre lissé ou taloché Analyse à réaliser: | |

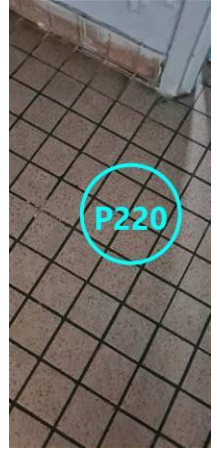
| Identifiant et échantillons | Localisation | Composant de la construction | Parties du composant | Description | Photo |
|---|---|---|--|--|---|
| M0220-P0220 | R+2 - 213 | 5 - Planchers et planchers techniques - Revêtements de sols | Colle non bitumineuse | Colle non bitumineuse + ragréage Analyse à réaliser: | |

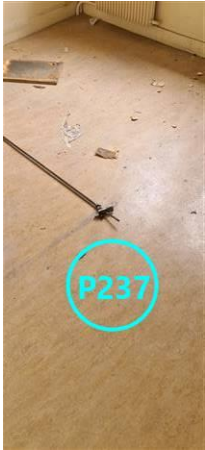
| Identifiant et échantillons | Localisation | Composant de la construction | Parties du composant | Description | Photo |
|---|---|---|--|--|---|
| M0237-P0237 | R+3 - 307 | 5 - Planchers et planchers techniques - Revêtements de sols | Colle non bitumineuse | Colle non bitumineuse Analyse à réaliser: | |

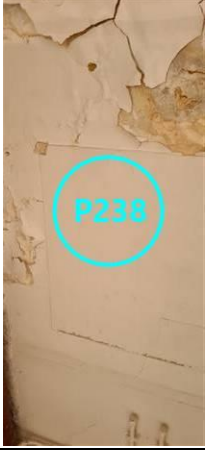
| Identifiant et échantillons | Localisation | Composant de la construction | Parties du composant | Description | Photo |
|---|---|---|--|--|---|
| M0238-P0238 | R+3 - 307 | 3 - Parois verticales intérieures - Revêtements de murs, poteaux, cloisons, gaines, coffres | Colle de faïence | Colle de faïence Analyse à réaliser: | |

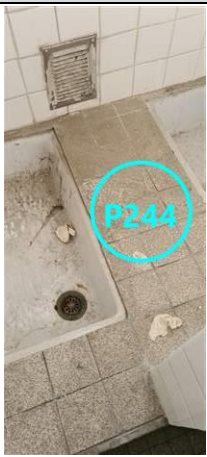
| Identifiant et échantillons | Localisation | Composant de la construction | Parties du composant | Description | Photo |
|---|---|---|--|--|---|
| M0244-P0244 | R+3 - 312 | 5 - Planchers et planchers techniques - Revêtements de sols | Colle non bitumineuse | Colle non bitumineuse carrelage grand carreaux Analyse à réaliser: | |

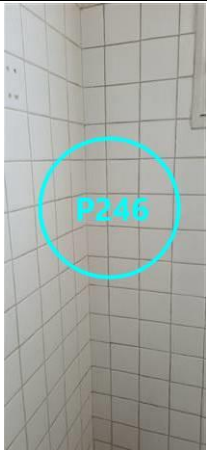
| Identifiant et échantillons | Localisation | Composant de la construction | Parties du composant | Description | Photo |
|---|---|---|--|--|---|
| M0246-P0246 | R+3 - 312 | 3 - Parois verticales intérieures - Revêtements de murs, poteaux, cloisons, gaines, coffres | Colle de faïence | Colle de faïence Analyse à réaliser: | |

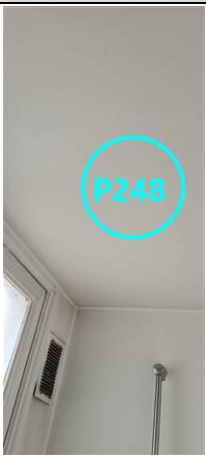
| Identifiant et échantillons | Localisation | Composant de la construction | Parties du composant | Description | Photo |
|---|---|---|--|--|---|
| M0248-P0248 | R+3 - 312 | 4 - Plafonds et faux plafonds - Plafonds | Enduit à base de plâtre lissé ou taloché | Enduit à base de plâtre lissé ou taloché Analyse à réaliser: | |

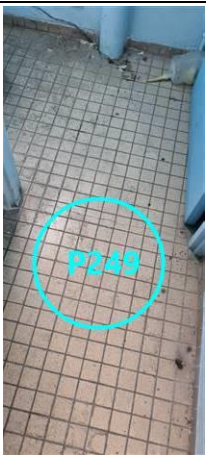
| Identifiant et échantillons | Localisation | Composant de la construction | Parties du composant | Description | Photo |
|---|---|---|--|--|---|
| M0249-P0249 | R+3 - 313 | 5 - Planchers et planchers techniques - Revêtements de sols | Colle non bitumineuse | Colle non bitumineuse Analyse à réaliser: | |

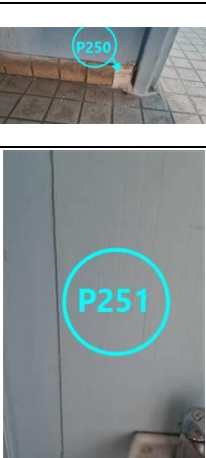
| Identifiant et échantillons | Localisation | Composant de la construction | Parties du composant | Description | Photo |
|---|---|---|--|--|---|
| M0250-P0250 | R+3 - 313 | 3 - Parois verticales intérieures - Revêtements de murs, poteaux, cloisons, gaines, coffres | Colle de carrelage | Colle de carrelage Analyse à réaliser: | |

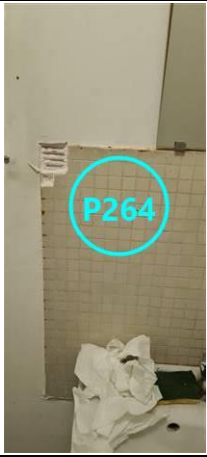
| Identifiant et échantillons | Localisation | Composant de la construction | Parties du composant | Description | Photo |
|---|---|---|--|--|---|
| M0264-P0264 | R+3 - 321 | 3 - Parois verticales intérieures - Revêtements de murs, poteaux, cloisons, gaines, coffres | Colle de faïence | Colle de faïence Analyse à réaliser: | |

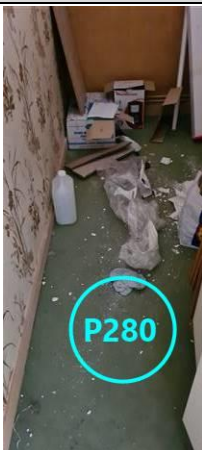
| Identifiant et échantillons | Localisation | Composant de la construction | Parties du composant | Description | Photo |
|---|---|---|--|--|---|
| M0280-P0280 | R+3 - 341 | 5 - Planchers et planchers techniques - Revêtements de sols | Colle non bitumineuse | Colle non bitumineuse + ragréage Analyse à réaliser: | A photograph of a floor surface with a green circular marker labeled 'P280'. |

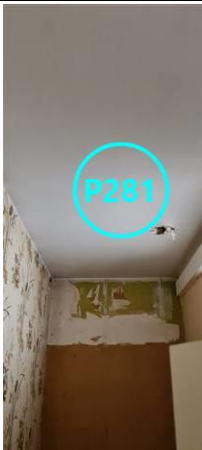
| Identifiant et échantillons | Localisation | Composant de la construction | Parties du composant | Description | Photo |
|---|---|---|--|--|---|
| M0281-P0281 | R+3 - 341 | 4 - Plafonds et faux plafonds - Plafonds | Enduit à base de plâtre lissé ou taloché | Enduit à base de plâtre lissé ou taloché Analyse à réaliser: | A photograph of a ceiling surface with a green circular marker labeled 'P281'. |

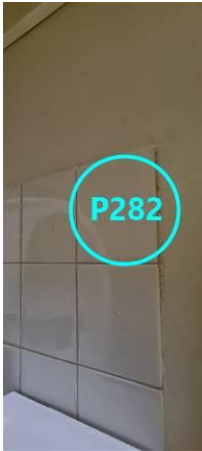
| Identifiant et échantillons | Localisation | Composant de la construction | Parties du composant | Description | Photo |
|---|---|---|--|--|---|
| M0282-P0282 | R+3 - 307 | 3 - Parois verticales intérieures - Revêtements de murs, poteaux, cloisons, gaines, coffres | Colle de faïence | Colle de faïence Analyse à réaliser: | A photograph of a wall surface with a green circular marker labeled 'P282'. |

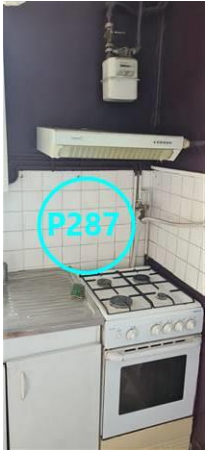
| Identifiant et échantillons | Localisation | Composant de la construction | Parties du composant | Description | Photo |
|---|---|---|--|--|---|
| M0287-P0287 | R+4 - 409 | 3 - Parois verticales intérieures - Revêtements de murs, poteaux, cloisons, gaines, coffres | Colle de faïence | Colle de faïence Analyse à réaliser: | |

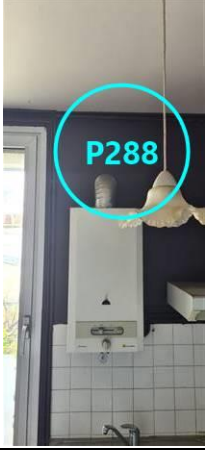
| Identifiant et échantillons | Localisation | Composant de la construction | Parties du composant | Description | Photo |
|---|---|---|--|--|---|
| M0288-P0288 | R+4 - 409 | 3 - Parois verticales intérieures - Murs et cloisons maçonnés | Enduit à base de plâtre lissé ou taloché | Enduit à base de plâtre lissé ou taloché Analyse à réaliser: | |

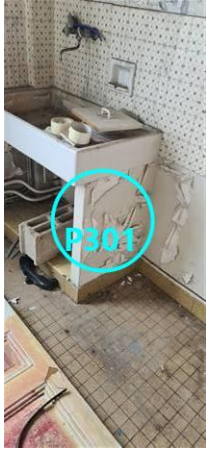
| Identifiant et échantillons | Localisation | Composant de la construction | Parties du composant | Description | Photo |
|---|---|---|---|---|---|
| M0301-P0301 | R+4 - 415 | 3 - Parois verticales intérieures - Cloisons sèches (assemblées, préfabriquées) | Enduits à base de plâtre ou ciment projetés, lissés ou talochés | Enduits à base de plâtre ou ciment projetés, lissés ou talochés Analyse à réaliser: | |

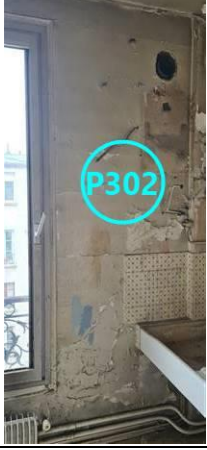
| Identifiant et échantillons | Localisation | Composant de la construction | Parties du composant | Description | Photo |
|---|---|---|---|---|---|
| M0302-P0302 | R+4 - 415 | 3 - Parois verticales intérieures - Murs et cloisons maçonnés | Enduit à base de plâtre lissé ou taloché | Enduit à base de plâtre lissé ou taloché Analyse à réaliser: | |

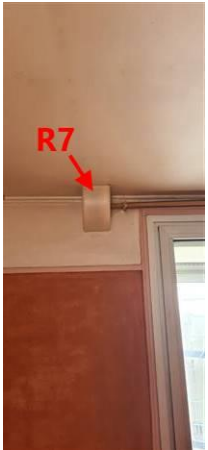
| Identifiant et échantillons | Localisation | Composant de la construction | Parties du composant | Description | Photo |
|---|---|---|---|--|---|
| M0334-P0334 | R+4 - 407 | 6 - Conduits et accessoires intérieurs - Conduits de fluides (air, eau, vapeur, fumée, échappement, autres fluides) | Conduit en fibres-ciment | Conduit en fibres-ciment Analyse à réaliser: | |

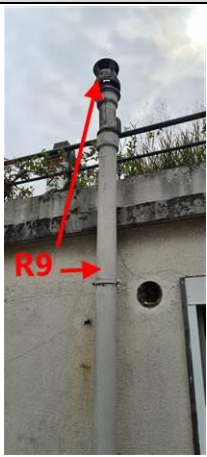
| Identifiant et échantillons | Localisation | Composant de la construction | Parties du composant | Description | Photo |
|---|---|---|---|---|---|
| M0336-P0336 | Toiture 1 | 6 - Conduits et accessoires intérieurs - Conduits de fluides (air, eau, vapeur, fumée, échappement, autres fluides) | Conduit en fibres-ciment | Conduit en fibres-ciment + Chapeau de conduit Analyse à réaliser: | |

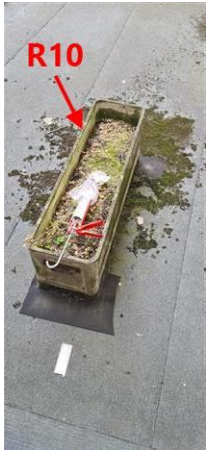
| Identifiant et échantillons | Localisation | Composant de la construction | Parties du composant | Description | Photo |
|---|---|---|---|---|---|
| M0337-P0337 | Toiture 3 | 8 - Équipements divers et accessoires - Jardinières, bac à sable incendie | Élément en fibres-ciment | Élément en fibres-ciment Analyse à réaliser: | |

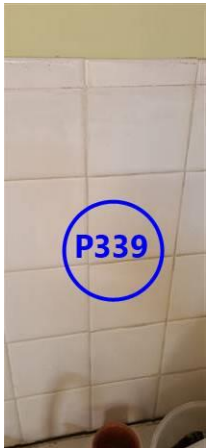
| Identifiant et échantillons | Localisation | Composant de la construction | Parties du composant | Description | Photo |
|---|---|---|---|---|---|
| M0339-P0339 | R+2 - 223 | 3 - Parois verticales intérieures - Revêtements de murs, poteaux, cloisons, gaines, coffres | Colle de faïence | Colle de faïence Analyse à réaliser: | |

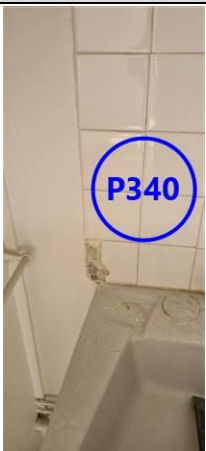
| Identifiant et échantillons | Localisation | Composant de la construction | Parties du composant | Description | Photo |
|---|---|---|---|--|--|
| M0340-P0340 | R+3 - 307 | 3 - Parois verticales intérieures - Revêtements de murs, poteaux, cloisons, gaines, coffres | Colle de faïence | Colle de faïence Analyse à réaliser: | |

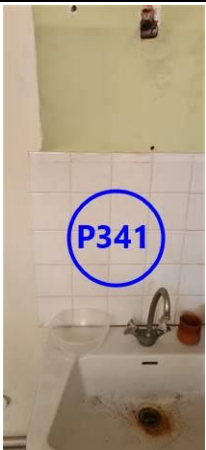
| Identifiant et échantillons | Localisation | Composant de la construction | Parties du composant | Description | Photo |
|---|---|---|---|--|--|
| M0341-P0341 | R+4 - 403 | 3 - Parois verticales intérieures - Revêtements de murs, poteaux, cloisons, gaines, coffres | Colle de faïence | Colle de faïence Analyse à réaliser: | |
