# DOMOTECH

## Dossier Technique Amiante

Adresse : .....25/27, rue de la fontaine au roi

Numéro de dossier : 20/07-7603-2  
Date du repérage : 02/07/2020

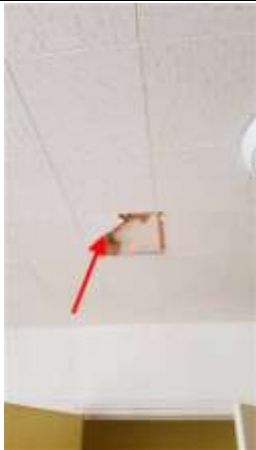
<p>Photo n° PhA001 Localisation : 2ème étage - Couloir 1; 2ème étage - Local 1; 2ème étage - Local 2; 2ème étage - Local 3; 2ème étage - Local 4; 2ème étage - Couloir 2; 2ème étage - Local 5; 2ème étage - Local 6; 2ème étage - Local 7; 2ème étage - Local 8; 2ème étage - Couloir 3; 2ème étage - Local 10; 2ème étage - Local 11 Ouvrage : Plafonds, Poutres et Charpentes, Gains et Coffres Horizontaux Partie d'ouvrage : Panneaux collés ou vissés Description : Dalles cartonnées peintes</p>

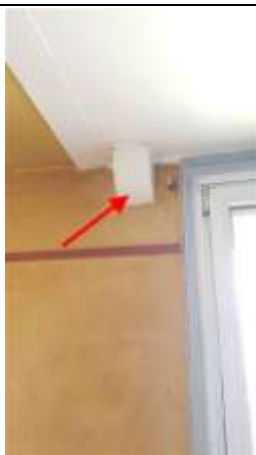
Localisation	Identifiant + Description	Conclusion (justification)	Etat de conservation** et préconisations*	Photo
4ème étage log. gauche - Cuisine	<p><u>Identifiant:</u> M005</p> <p><u>Description:</u> Conduits</p> <p><u>Composant de la construction:</u> Conduits de fluides (air, eau, autres fluides)</p> <p><u>Partie à sonder:</u> Conduits</p> <p><u>Liste selon annexe.13-9 du CSP :</u> B</p>	Présence d'amiante (sur jugement de l'opérateur)	<p>Matériau non dégradé</p> <p><b>Résultat</b> EP**</p> <p><b>Préconisation :</b> Il est recommandé de réaliser une évaluation périodique.</p>

Photo n° PhA003  
Localisation : 4ème étage log. gauche - Cuisine  
Ouvrage : Conduits de fluides (air, eau, autres fluides)  
Partie d'ouvrage : Conduits  
Description : Conduits

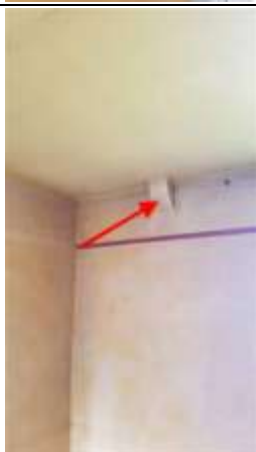
4ème étage log. gauche - Pièce 1	<p><u>Identifiant:</u> M006</p> <p><u>Description:</u> Conduits</p> <p><u>Composant de la construction:</u> Conduits de fluides (air, eau, autres fluides)</p> <p><u>Partie à sonder:</u> Conduits</p> <p><u>Liste selon annexe.13-9 du CSP :</u> B</p>	Présence d'amiante (sur jugement de l'opérateur)	<p>Matériau non dégradé</p> <p><b>Résultat</b> EP**</p> <p><b>Préconisation :</b> Il est recommandé de réaliser une évaluation périodique.</p>

Photo n° PhA004  
Localisation : 4ème étage log. gauche - Pièce 1  
Ouvrage : Conduits de fluides (air, eau, autres fluides)  
Partie d'ouvrage : Conduits  
Description : Conduits

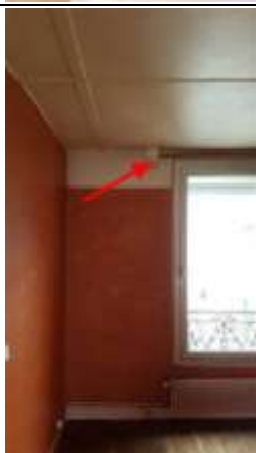
Localisation	Identifiant + Description	Conclusion (justification)	Etat de conservation** et préconisations*	Photo
4ème étage log. gauche - Pièce 3	<p>Identifiant: M007</p> <p>Description: Conduits</p> <p>Composant de la construction: Conduits de fluides (air, eau, autres fluides)</p> <p>Partie à sonder: Conduits</p> <p>Liste selon annexe.13-9 du CSP : B</p>	Présence d'amiante (sur jugement de l'opérateur)	<p>Matériau non dégradé</p> <p><b>Résultat</b> EP**</p> <p><b>Préconisation :</b> Il est recommandé de réaliser une évaluation périodique.</p>	   
Parties extérieures-Facade	<p>Identifiant: M009</p> <p>Description: Conduits</p> <p>Composant de la construction: Conduits de fluides (air, eau, autres fluides)</p> <p>Partie à sonder: Conduits</p> <p>Liste selon annexe.13-9 du CSP : B</p>	Présence d'amiante (sur jugement de l'opérateur)	<p>Matériau dégradé (étendue ponctuelle)</p> <p><b>Résultat</b> AC1**</p> <p><b>Préconisation :</b> Il est recommandé de réaliser une action corrective de premier niveau.</p>

Photo n° PhA005  
Localisation : 4ème étage log. gauche - Pièce 3  
Ouvrage : Conduits de fluides (air, eau, autres fluides)  
Partie d'ouvrage : Conduits  
Description : Conduits

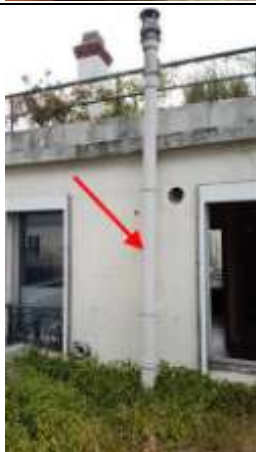
Photo n° PhA006  
Localisation : Parties extérieures-Terrasse  
Ouvrage : Conduits de fluides (air, eau, autres fluides)  
Partie d'ouvrage : Conduits  
Description : Conduits

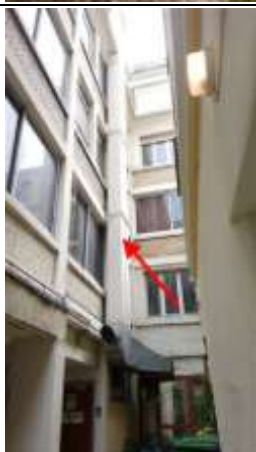
Photo n° PhA007  
Localisation : Parties extérieures-Facade  
Ouvrage : Conduits de fluides (air, eau, autres fluides)  
Partie d'ouvrage : Conduits  
Description : Conduits

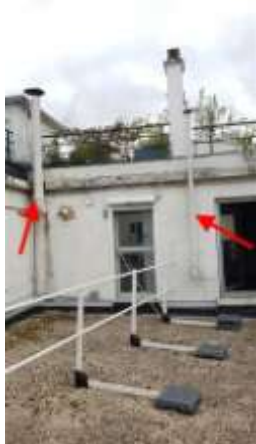
Photo n° PhA008  
Localisation : Parties extérieures-Terrasse  
Ouvrage : Conduits de fluides (air, eau, autres fluides)  
Partie d'ouvrage : Conduits  
Description : Conduits
