Pré-Rapport de mission de repérage des matériaux et produits contenant de l'amiante avant démolition d'un immeuble bâti

Bâtiment Administratif

Numéro de rapport	66714-132334 A
Propriétaire	CTRE HOSPITALIER DURECU LAVOISIER
Donneur d'ordre	CTRE HOSPITALIER DURECU LAVOISIER BATIMENT ADMINISTRATIF
Adresse de l'immeuble	CH DURECU-LAVOISIER 76160 DARNÉTAL
Type de bien	Bâtiment
Date de la commande	28/03/2023
La (ou les) date(s) d'exécution du repérage	09/05/2023
Date d'émission du rapport de repérage	26/05/2023
Référence du programme de travaux / démolition

Rapport n° : 66714-132334 A / Référence du donneur d'ordre : CH DURECU-LAVOISIER - BATIMENT ADMINISTRATIF

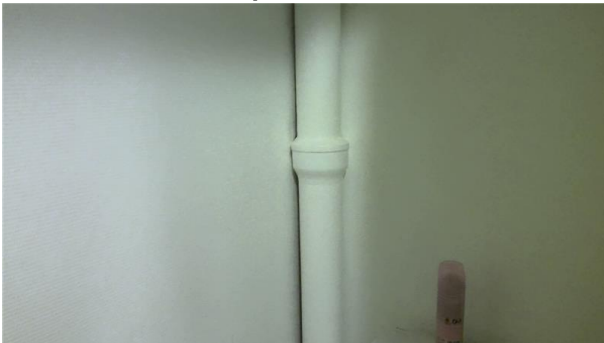
ELEMENT : Conduit de fluide		
Emplacement :

Nom du client CTRE HOSPITALIER DURECU LAVOISIER	Numéro de dossier 66714-132334	Pièce ou local – Composant 1er - WC n°5 - Conduit de fluide - Du sol au plafond
Nom de l'opérateur JOUSSE Rémi	Date de prélèvement	Partie de composant Métal
Résultat amiante : Absence d'amiante

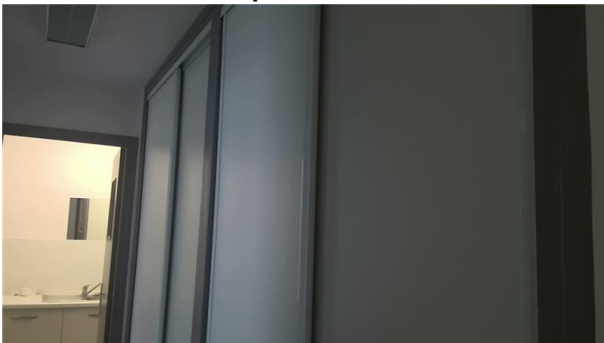
ELEMENT : Porte.		
Emplacement :

Nom du client CTRE HOSPITALIER DURECU LAVOISIER	Numéro de dossier 66714-132334	Pièce ou local – Composant 1er - Couloir n°4 - Porte. - Mur F
Nom de l'opérateur JOUSSE Rémi	Date de prélèvement	Partie de composant Bois
Résultat amiante : Absence d'amiante

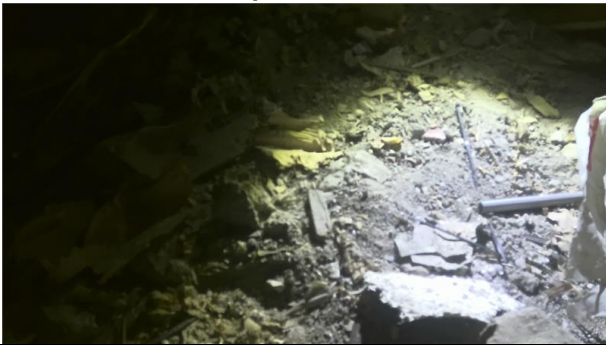
ELEMENT : Revêtement de sol		
Emplacement :

Nom du client CTRE HOSPITALIER DURECU LAVOISIER	Numéro de dossier 66714-132334	Pièce ou local – Composant Sous-sol - Vide-sanitaire n°1 - Revêtement de sol - Sol
Nom de l'opérateur JOUSSE Rémi	Date de prélèvement	Partie de composant Terre
Résultat amiante : Absence d'amiante

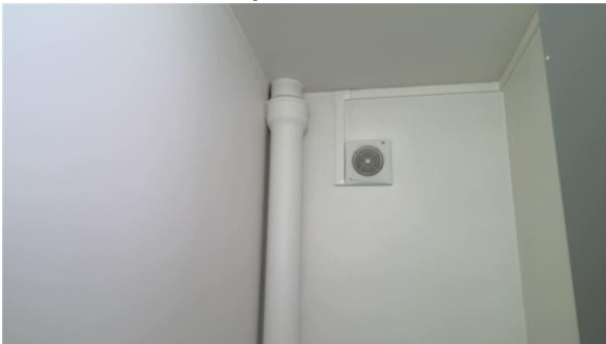
ELEMENT : Conduit de fluide		
Emplacement :

Nom du client CTRE HOSPITALIER DURECU LAVOISIER	Numéro de dossier 66714-132334	Pièce ou local – Composant 1er - WC n°3 - Conduit de fluide - Du sol au plafond
Nom de l'opérateur JOUSSE Rémi	Date de prélèvement	Partie de composant Métal
Résultat amiante : Absence d'amiante

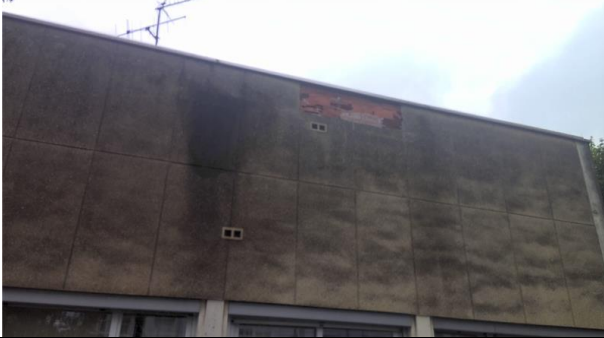
ELEMENT : Mur de facade		
Emplacement :

Nom du client CTRE HOSPITALIER DURECU LAVOISIER	Numéro de dossier 66714-132334	Pièce ou local – Composant Extérieur - Façade arrière - Mur de facade - Murs
Nom de l'opérateur JOUSSE Rémi	Date de prélèvement	Partie de composant Panneaux + colle
Résultat amiante : Susceptible de contenir de l'amiante

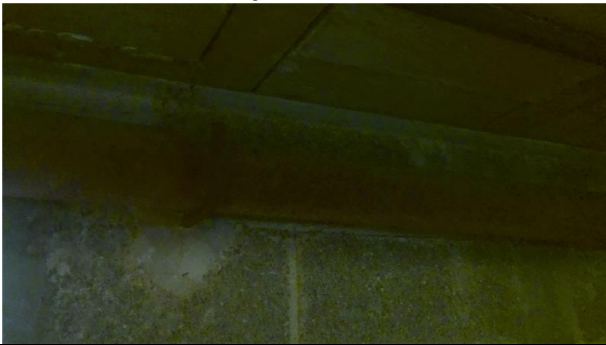
ELEMENT : Conduit de fluide n°4		
Emplacement :

Nom du client CTRE HOSPITALIER DURECU LAVOISIER	Numéro de dossier 66714-132334	Pièce ou local – Composant Sous-sol - Local n°1 - Conduit de fluide n°4 - Toutes zones
Nom de l'opérateur JOUSSE Rémi	Date de prélèvement	Partie de composant Métal
Résultat amiante : Absence d'amiante

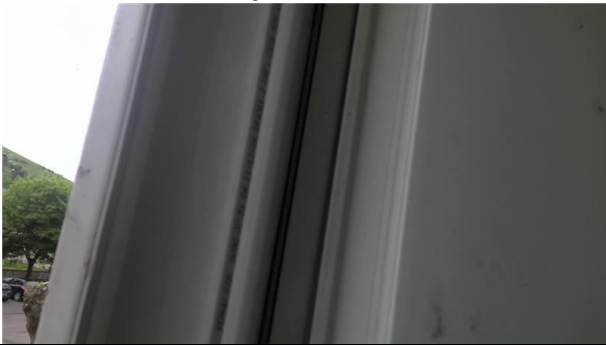
ELEMENT : Joint de vitrage et warm edge		
Emplacement :

Nom du client CTRE HOSPITALIER DURECU LAVOISIER	Numéro de dossier 66714-132334	Pièce ou local – Composant 1er - Bureau n°10 - Joint de vitrage et warm edge - Murs
Nom de l'opérateur JOUSSE Rémi	Date de prélèvement	Partie de composant Joint
Résultat amiante : Absence d'amiante

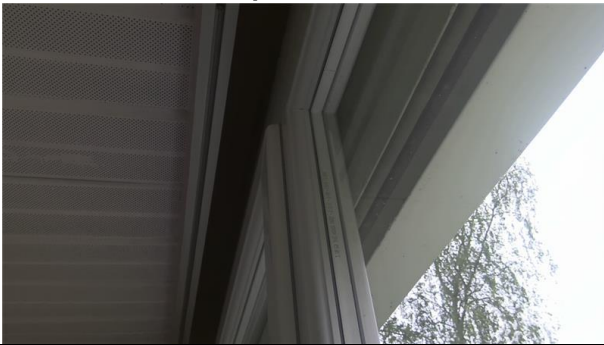
ELEMENT : Joint de vitrage et warm Edge		
Emplacement :

Nom du client CTRE HOSPITALIER DURECU LAVOISIER	Numéro de dossier 66714-132334	Pièce ou local – Composant RDC - Salle de réunion n°1 - Joint de vitrage et warm Edge - Mur
Nom de l'opérateur JOUSSE Rémi	Date de prélèvement	Partie de composant Joint
Résultat amiante : Absence d'amiante

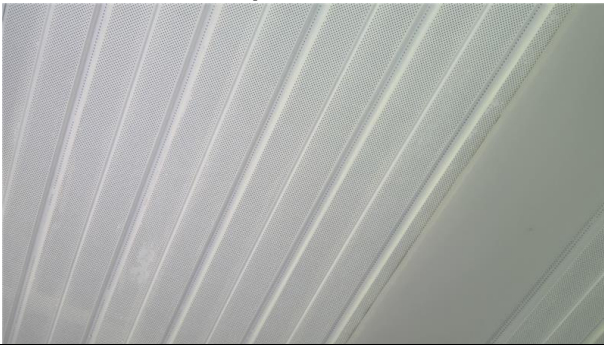
ELEMENT : Faux-plafond		
Emplacement :

Nom du client CTRE HOSPITALIER DURECU LAVOISIER	Numéro de dossier 66714-132334	Pièce ou local – Composant RDC - Sanitaire - Faux-plafond - Plafond
Nom de l'opérateur JOUSSE Rémi	Date de prélèvement	Partie de composant Métal
Résultat amiante : Absence d'amiante

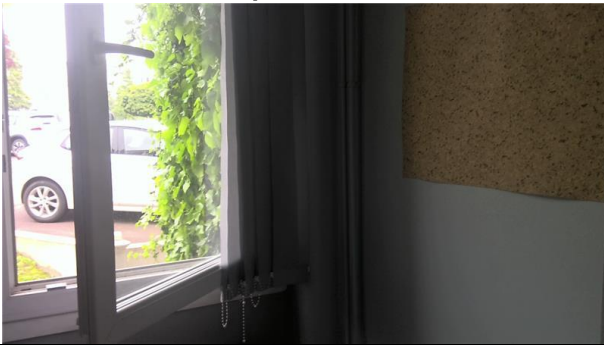
ELEMENT : Conduit de fluide		
Emplacement :

Nom du client CTRE HOSPITALIER DURECU LAVOISIER	Numéro de dossier 66714-132334	Pièce ou local – Composant RDC - Sanitaire - Conduit de fluide - Du sol au plafond
Nom de l'opérateur JOUSSE Rémi	Date de prélèvement	Partie de composant Métal
Résultat amiante : Absence d'amiante

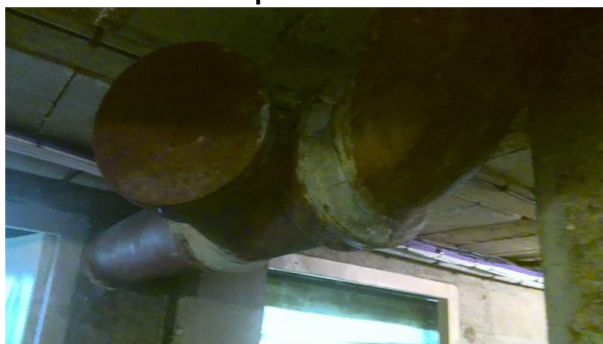
PRELEVEMENT : P003

Nom du client CTRE HOSPITALIER DURECU LAVOISIER	Numéro de dossier 66714-132334	Pièce ou local – Composant Sous-sol - Local n°1 - Joint entre raccord métallique - Toutes zones	
Nom de l’opérateur JOUSSE Rémi	Date de prélèvement 09/05/2023	Partie de composant Matériaux dure gris	
Résultat amiante : Absence d'amiante			
DESCRIPTION DU PRELEVEMENT :			
Objet		Planche de croquis n :	
Matériaux dure gris			
DETAIL DES COUCHES DU PRELEVEMENT :			
Référence Couche	Description visuelle	Epaisseur (cm)	Conclusion amiante
RAW PRODUCT	Matériau dur (gris)	0	Fibres d'amiante non détectées

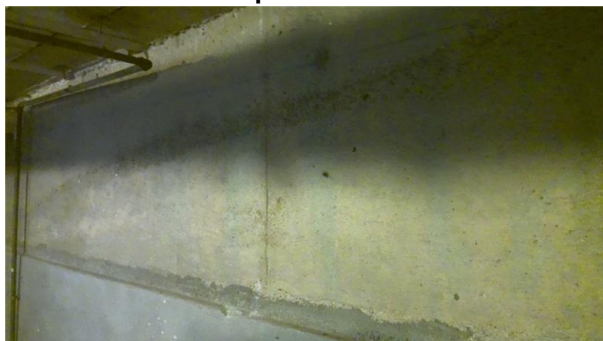
PRELEVEMENT : P004

Nom du client CTRE HOSPITALIER DURECU LAVOISIER	Numéro de dossier 66714-132334	Pièce ou local – Composant Sous-sol - Local n°1 - Enduit sur mur - Mur B,C	
Nom de l'opérateur JOUSSE Rémi	Date de prélèvement 09/05/2023	Partie de composant Enduit ciment	
Résultat amiante : Absence d'amiante			
DESCRIPTION DU PRELEVEMENT :			
Objet		Planche de croquis n :	
Enduit ciment			
DETAIL DES COUCHES DU PRELEVEMENT :			
Référence Couche	Description visuelle	Epaisseur (cm)	Conclusion amiante
RAW PRODUCT	Matériau dur (granulaire) (gris)	0	Fibres d'amiante non détectées

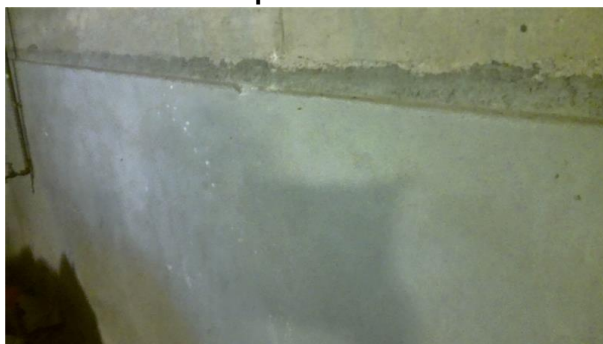
PRELEVEMENT : P005

Nom du client CTRE HOSPITALIER DURECU LAVOISIER	Numéro de dossier 66714-132334	Pièce ou local – Composant Sous-sol - Local n°1 - Enduit voile beton - Mur B,C	
Nom de l’opérateur JOUSSE Rémi	Date de prélèvement 09/05/2023	Partie de composant Enduit ciment	
Résultat amiante : Absence d’amiante			
DESCRIPTION DU PRELEVEMENT :			
Objet	Planche de croquis n :		
Enduit ciment			
DETAIL DES COUCHES DU PRELEVEMENT :			
Référence Couche	Description visuelle	Epaisseur (cm)	Conclusion amiante
RAW PRODUCT	Matériau dur (granulaire) (gris) ; matériau (friable) (gris) en traces	0	Fibres d'amiante non détectées

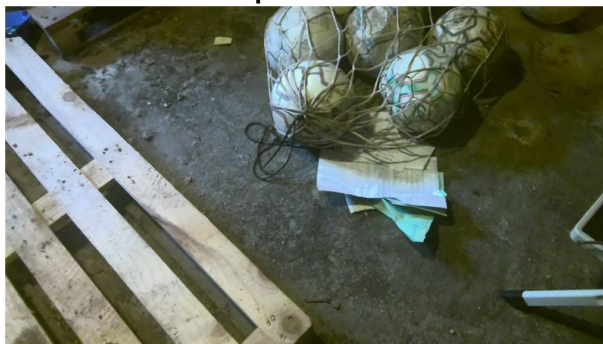
PRELEVEMENT : P006

Nom du client CTRE HOSPITALIER DURECU LAVOISIER	Numéro de dossier 66714-132334	Pièce ou local – Composant Sous-sol - Local n°1 - Revêtement de sol - Sol	
Nom de l’opérateur JOUSSE Rémi	Date de prélèvement 09/05/2023	Partie de composant Ragréage béton	
Résultat amiante : Absence d’amiante			
DESCRIPTION DU PRELEVEMENT :			
Objet	Planche de croquis n :		
Ragréage béton			
DETAIL DES COUCHES DU PRELEVEMENT :			
Référence Couche	Description visuelle	Epaisseur (cm)	Conclusion amiante
RAW PRODUCT	Matériau dur de type mortier, béton, chape (gris)	0	Fibres d'amiante non détectées

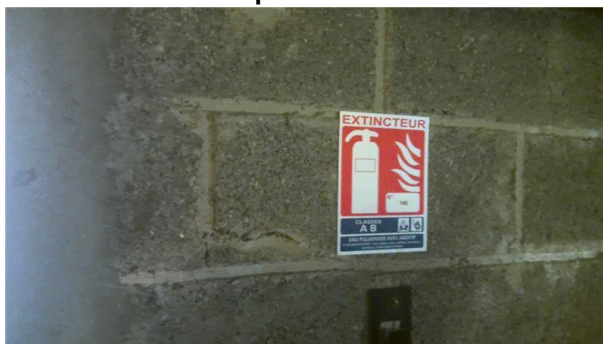
PRELEVEMENT : P007

Nom du client CTRE HOSPITALIER DURECU LAVOISIER	Numéro de dossier 66714-132334	Pièce ou local – Composant Sous-sol - Local n°1 - Joint entre parpaings - Mur A,D	
Nom de l’opérateur JOUSSE Rémi	Date de prélèvement 09/05/2023	Partie de composant Enduit ciment	
Résultat amiante : Absence d’amiante			
DESCRIPTION DU PRELEVEMENT :			
Objet		Planche de croquis n :	
Enduit ciment			
DETAIL DES COUCHES DU PRELEVEMENT :			
Référence Couche	Description visuelle	Epaisseur (cm)	Conclusion amiante
RAW PRODUCT	Matériau dur (granulaire) (gris)	0	Fibres d'amiante non détectées

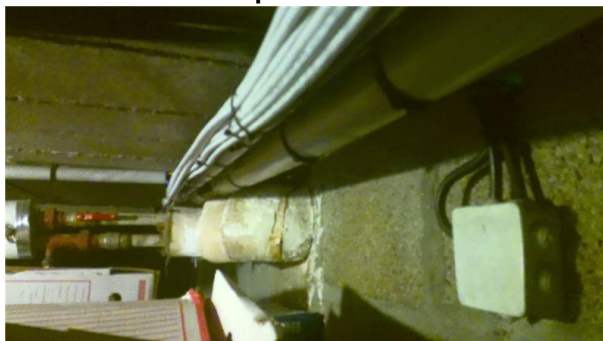
PRELEVEMENT : P008

Nom du client CTRE HOSPITALIER DURECU LAVOISIER	Numéro de dossier 66714-132334	Pièce ou local – Composant Sous-sol - Local n°1 - Conduit de fluide n°3 - Plafond	
Nom de l’opérateur JOUSSE Rémi	Date de prélèvement 09/05/2023	Partie de composant Enveloppe de calorifuge + calorifuge	
Résultat amiante : Absence d’amiante			
DESCRIPTION DU PRELEVEMENT :			
Objet		Planche de croquis n :	
Enveloppe de calorifuge + calorifuge			
DETAIL DES COUCHES DU PRELEVEMENT :			
Référence Couche	Description visuelle	Epaisseur (cm)	Conclusion amiante
CUST 03	Matériau de type tresse de fibres (beige) ; matériau semi-dur de type plâtre (blanc) en traces ; matériau (friable) (beige) en traces	0	Fibres d'amiante non détectées
CUST 02	Matériau (friable) (beige) ; matériau semi-dur de type plâtre (blanc) ; matériau de type tresse de fibres (beige) en traces ; matériau (bitumineux) (noir) en	0	Fibres d'amiante non détectées

Référence Couche	Description visuelle	Epaisseur (cm)	Conclusion amiante
	traces		
RAW PRODUCT	Matériau fibreux de type isolant (orange)	0	Fibres d'amiante non détectées
CUST 01	Matériau (bitumineux) (noir) ; matériau (friable) (beige) en traces ; matériau de type tresse de fibres (beige) en traces ; matériau semi-dur de type plâtre (blanc) en traces	0	Fibres d'amiante non détectées

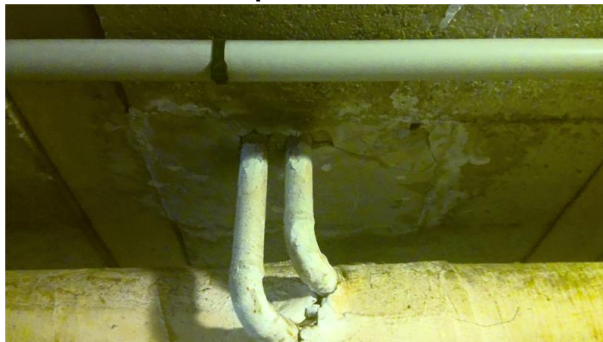
PRELEVEMENT : P009**Emplacement :**

Nom du client CTRE HOSPITALIER DURECU LAVOISIER	Numéro de dossier 66714-132334	Pièce ou local – Composant Sous-sol - Local n°1 - Enduit de rebouchage - Plafond
Nom de l'opérateur JOUSSE Rémi	Date de prélèvement 09/05/2023	Partie de composant Enduit blanc

Résultat amiante : Absence d'amiante**DESCRIPTION DU PRELEVEMENT :**

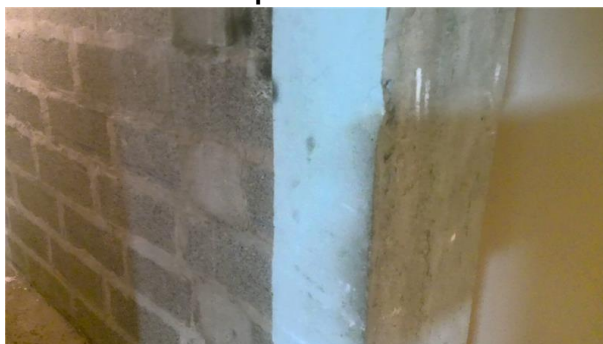
PRELEVEMENT : P010

Nom du client CTRE HOSPITALIER DURECU LAVOISIER	Numéro de dossier 66714-132334	Pièce ou local – Composant Sous-sol - Local n°1 - Poteau - Du sol au plafond	
Nom de l’opérateur JOUSSE Rémi	Date de prélèvement 09/05/2023	Partie de composant Enduit ciment	
Résultat amiante : Absence d’amiante			
DESCRIPTION DU PRELEVEMENT :			
Objet	Planche de croquis n :		
Enduit ciment			
DETAIL DES COUCHES DU PRELEVEMENT :			
Référence Couche	Description visuelle	Epaisseur (cm)	Conclusion amiante
RAW PRODUCT	Matériau dur (granulaire) (gris)	0	Fibres d'amiante non détectées

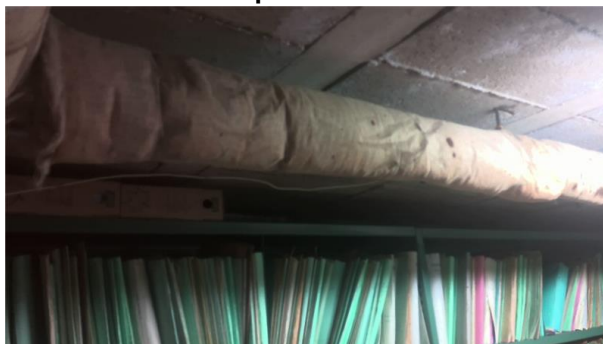
PRELEVEMENT : P011

Nom du client CTRE HOSPITALIER DURECU LAVOISIER	Numéro de dossier 66714-132334	Pièce ou local – Composant Sous-sol - Archives n°1 - Conduit de fluide n°4 - Plafond	
Nom de l’opérateur JOUSSE Rémi	Date de prélèvement 09/05/2023	Partie de composant Enveloppe de calorifuge + calorifuge	
Résultat amiante : Absence d'amiante			
DESCRIPTION DU PRELEVEMENT :			
Objet		Planche de croquis n :	
Enveloppe de calorifuge + calorifuge			
DETAIL DES COUCHES DU PRELEVEMENT :			
Référence Couche	Description visuelle	Epaisseur (cm)	Conclusion amiante
RAW PRODUCT	Matériau fibreux de type isolant (beige) ; matériau de type tresse de fibres (beige)	0	Fibres d'amiante non détectées

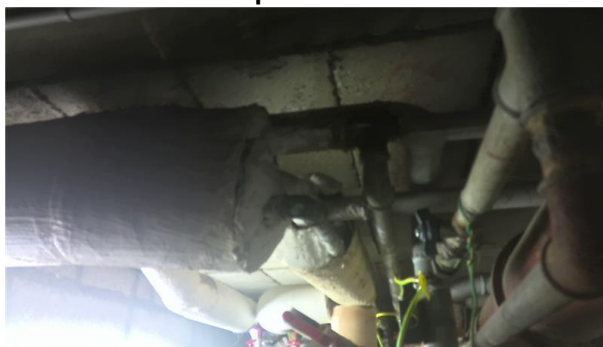
PRELEVEMENT : P012

Nom du client CTRE HOSPITALIER DURECU LAVOISIER	Numéro de dossier 66714-132334	Pièce ou local – Composant Sous-sol - Local technique - Bouchon de calorifuge - Toutes zones	
Nom de l’opérateur JOUSSE Rémi	Date de prélèvement 09/05/2023	Partie de composant Enduit blanc	
Résultat amiante : Absence d’amiante			
DESCRIPTION DU PRELEVEMENT :			
Objet		Planche de croquis n :	
Enduit blanc			
DETAIL DES COUCHES DU PRELEVEMENT :			
Référence Couche	Description visuelle	Epaisseur (cm)	Conclusion amiante
RAW PRODUCT	Matériau semi-dur de type plâtre (blanc)	0	Fibres d'amiante non détectées

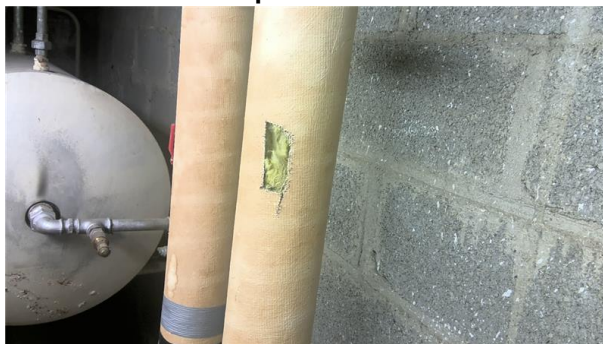
PRELEVEMENT : P013

Nom du client CTRE HOSPITALIER DURECU LAVOISIER	Numéro de dossier 66714-132334	Pièce ou local – Composant Sous-sol - Local technique - Conduit de fluide n°3 - Toutes zones	
Nom de l’opérateur JOUSSE Rémi	Date de prélèvement 09/05/2023	Partie de composant Enveloppes de calorifuge + calorifuge	
Résultat amiante : Absence d'amiante			
DESCRIPTION DU PRELEVEMENT :			
Objet	Planche de croquis n :		
Enveloppes de calorifuge + calorifuge			
DETAIL DES COUCHES DU PRELEVEMENT :			
Référence Couche	Description visuelle	Epaisseur (cm)	Conclusion amiante
CUST 02	Matériau (friable) (beige) ; matériau de type tresse de fibres (beige) ; matériau de type peinture (beige) en traces	0	Fibres d'amiante non détectées
CUST 01	Matériau (bitumineux) (noir) ; matériau (friable) (beige) en traces	0	Fibres d'amiante non détectées

Référence Couche	Description visuelle	Epaisseur (cm)	Conclusion amiante
RAW PRODUCT	Matériau fibreux de type isolant (beige)	0	Fibres d'amiante non détectées

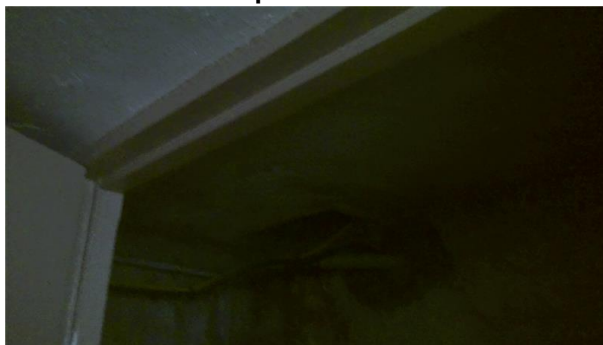
PRELEVEMENT : P017**Emplacement :**

Nom du client CTRE HOSPITALIER DURECU LAVOISIER	Numéro de dossier 66714-132334	Pièce ou local – Composant Sous-sol - Placard n°1 - Plafond - Plafond
Nom de l'opérateur JOUSSE Rémi	Date de prélèvement 09/05/2023	Partie de composant Enduit ciment

Résultat amiante : Absence d'amiante**DESCRIPTION DU PRELEVEMENT :**

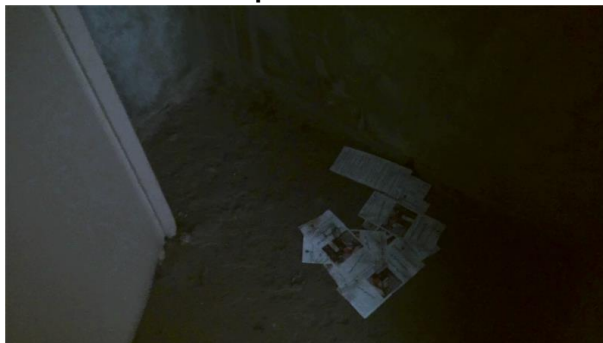
PRELEVEMENT : P018

Nom du client CTRE HOSPITALIER DURECU LAVOISIER	Numéro de dossier 66714-132334	Pièce ou local – Composant Sous-sol - Placard n°1 - Revêtement de sol - Sol
Nom de l'opérateur JOUSSE Rémi	Date de prélèvement 09/05/2023	Partie de composant Dalle beton

Résultat amiante : Absence d'amiante

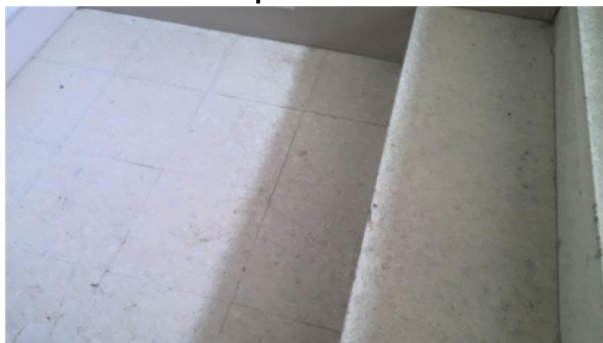
PRELEVEMENT : P019

Nom du client CTRE HOSPITALIER DURECU LAVOISIER	Numéro de dossier 66714-132334	Pièce ou local – Composant Sous-sol - Accès sous-sol - Revêtement de sol escalier - Sol
Nom de l'opérateur JOUSSE Rémi	Date de prélèvement 09/05/2023	Partie de composant Marbre + colle

Résultat amiante : Absence d'amiante

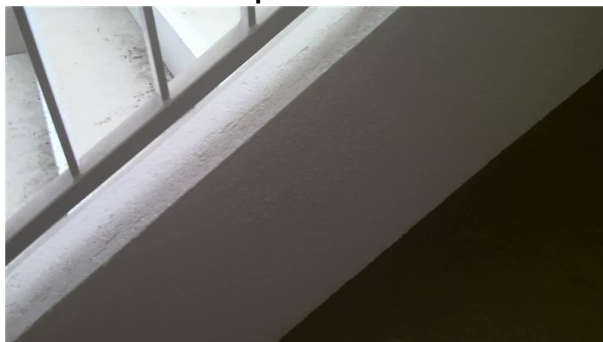
PRELEVEMENT : P020**Emplacement :**

Nom du client CTRE HOSPITALIER DURECU LAVOISIER	Numéro de dossier 66714-132334	Pièce ou local – Composant Sous-sol - Accès sous-sol - Limon sur escalier - Toutes zones
Nom de l'opérateur JOUSSE Rémi	Date de prélèvement 09/05/2023	Partie de composant Enduit ciment

Résultat amiante : [Absence d'amiante](#)**DESCRIPTION DU PRELEVEMENT :**

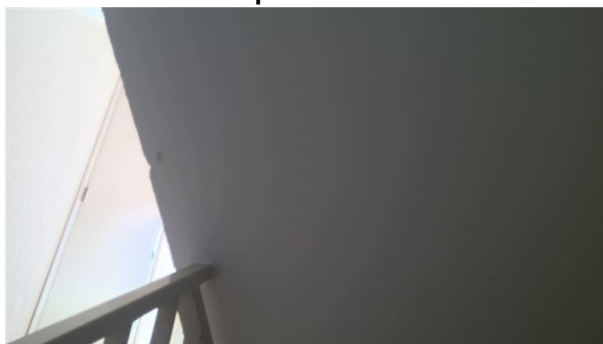
PRELEVEMENT : P021

Nom du client CTRE HOSPITALIER DURECU LAVOISIER	Numéro de dossier 66714-132334	Pièce ou local – Composant Sous-sol - Accès sous-sol - Plafond sous escalier - Plafond	
Nom de l’opérateur JOUSSE Rémi	Date de prélèvement 09/05/2023	Partie de composant Enduit ciment	
Résultat amiante : Absence d’amiante			
DESCRIPTION DU PRELEVEMENT :			
Objet	Planche de croquis n :		
Enduit ciment			
DETAIL DES COUCHES DU PRELEVEMENT :			
Référence Couche	Description visuelle	Epaisseur (cm)	Conclusion amiante
RAW PRODUCT	Matériau de type peinture (blanc) ; matériau de type peinture (beige) ; matériau semi-dur de type enduit (blanc) en traces ; matériau semi-dur de type enduit (beige) (foncé) ; matériau semi-dur (gris)	0	Fibres d'amiante non détectées

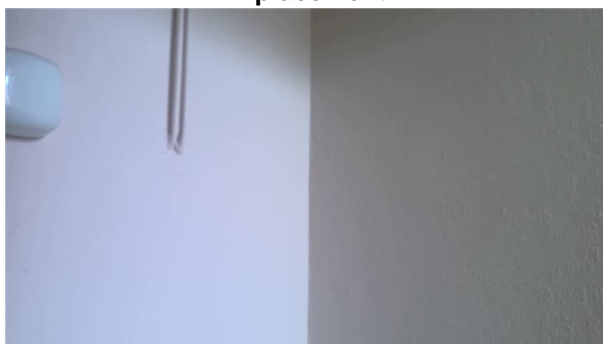
PRELEVEMENT : P022

Nom du client CTRE HOSPITALIER DURECU LAVOISIER	Numéro de dossier 66714-132334	Pièce ou local – Composant Sous-sol - Accès sous-sol - Ensemble des murs - Murs	
Nom de l’opérateur JOUSSE Rémi	Date de prélèvement 09/05/2023	Partie de composant Enduit ciment	
Résultat amiante : Absence d’amiante			
DESCRIPTION DU PRELEVEMENT :			
Objet	Planche de croquis n :		
Enduit ciment			
DETAIL DES COUCHES DU PRELEVEMENT :			
Référence Couche	Description visuelle	Epaisseur (cm)	Conclusion amiante
RAW PRODUCT	Matériau de type peinture (blanc) ; matériau de type peinture (beige) ; matériau semi-dur de type enduit (blanc) ; matériau semi-dur de type enduit (beige) (foncé) ; matériau semi-dur (gris)	0	Fibres d'amiante non détectées

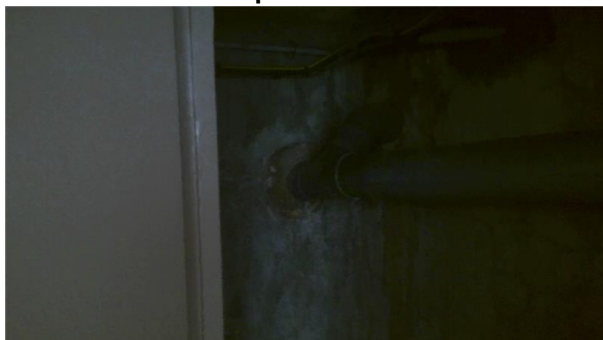
PRELEVEMENT : P023**Emplacement :**

Nom du client CTRE HOSPITALIER DURECU LAVOISIER	Numéro de dossier 66714-132334	Pièce ou local – Composant Sous-sol - Placard n°1 - Enduit de rebouchage - Mur B	
Nom de l'opérateur JOUSSE Rémi	Date de prélèvement 09/05/2023	Partie de composant Matériaux dure gris	
Résultat amiante : Absence d'amiante			
DESCRIPTION DU PRELEVEMENT :			
Objet		Planche de croquis n :	
Matériaux dure gris			
DETAIL DES COUCHES DU PRELEVEMENT :			
Référence Couche	Description visuelle	Epaisseur (cm)	Conclusion amiante
RAW PRODUCT	Matériau dur (gris)	0	Fibres d'amiante non détectées

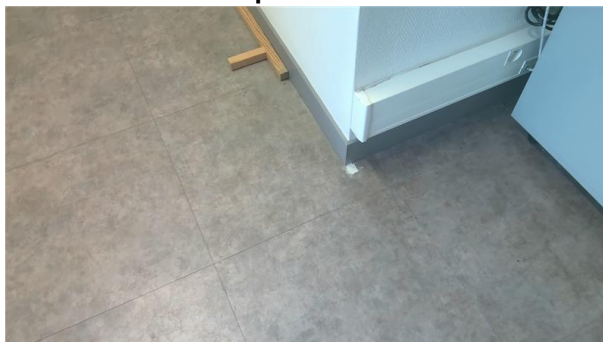
PRELEVEMENT : P043**Emplacement :**

Nom du client CTRE HOSPITALIER DURECU LAVOISIER	Numéro de dossier 66714-132334	Pièce ou local – Composant 1er - Couloir n°4 - Revêtement de sol - Sol
Nom de l'opérateur JOUSSE Rémi	Date de prélèvement 09/05/2023	Partie de composant Linoleum, colle et ragréage

Résultat amiante : Absence d'amiante**DESCRIPTION DU PRELEVEMENT :**

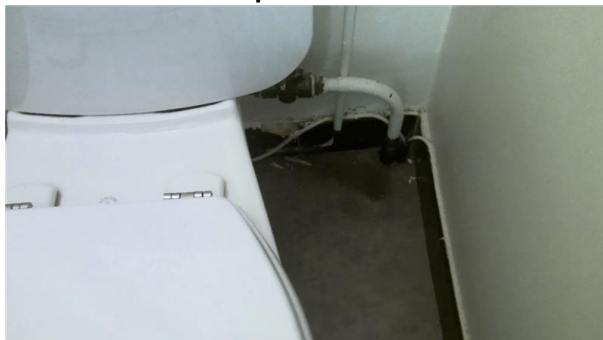
PRELEVEMENT : P044**Emplacement :**

Nom du client CTRE HOSPITALIER DURECU LAVOISIER	Numéro de dossier 66714-132334	Pièce ou local – Composant 1er - WC n°3 - Revêtement de mur - Murs
Nom de l'opérateur JOUSSE Rémi	Date de prélèvement 09/05/2023	Partie de composant Colle de plinthe

Résultat amiante : Présence d'amiante (Fibres d'amiante de type chrysotile)**DESCRIPTION DU PRELEVEMENT :**

Référence Couche	Description visuelle	Epaisseur (cm)	Conclusion amiante
CUST 01	Matériau dur de type ciment-colle (gris) ; matériau semi-dur de type plâtre (blanc) en traces ; matériau de type peinture (de différentes couleurs) ; matériau dur de type carrelage, faïence (noir)	0	Fibres d'amiante non détectées
RAW PRODUCT	Matériau dur de type ciment-colle (gris) (clair) ; matériau semi-dur de type plâtre (blanc) en traces ; matériau de type peinture (de différentes couleurs) ; matériau dur de type carrelage, faïence (noir)	0	Fibres d'amiante de type chrysotile

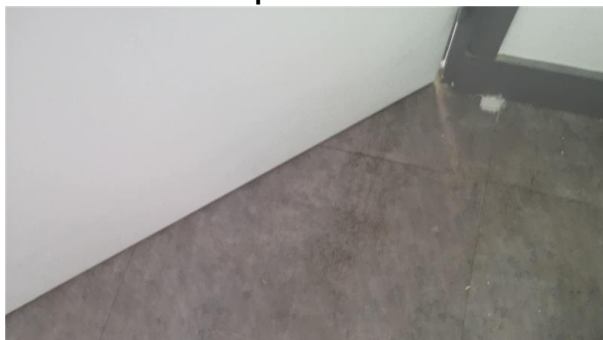
PRELEVEMENT : P048

Nom du client CTRE HOSPITALIER DURECU LAVOISIER	Numéro de dossier 66714-132334	Pièce ou local – Composant 1er - Salle de réunion n°2 - Revêtement de sol - Sol
Nom de l'opérateur JOUSSE Rémi	Date de prélèvement 09/05/2023	Partie de composant Linoleum, colle et ragréage

Résultat amiante : Présence d'amiante (Fibres d'amiante de type chrysotile)

Référence Couche	Description visuelle	Epaisseur (cm)	Conclusion amiante
CUST 03	Matériau semi-dur de type dalle de sol (gris)	0	Fibres d'amiante de type chrysotile
CUST 04	Matériau souple de type dalle de sol (marron) ; matériau de type colle (jaune) ; matériau semi-dur de type ragréage (gris) en traces	0	Fibres d'amiante non détectées
CUST 02	Matériau semi-dur de type ragréage (gris)	0	Fibres d'amiante non détectées
RAW PRODUCT	Matériau dur de type mortier, béton, chape (gris)	0	Fibres d'amiante non détectées
CUST 01	Matériau de type colle bitumineux (noir)	0	Fibres d'amiante de type chrysotile

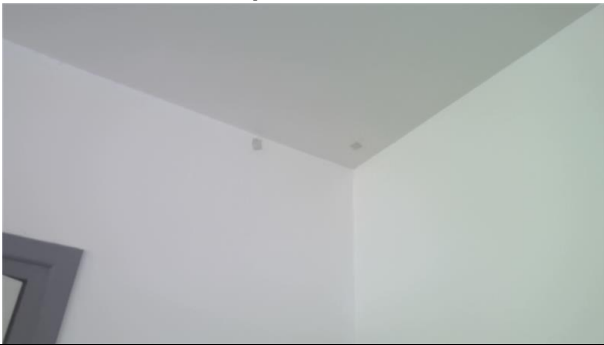
PRELEVEMENT : P050					
Emplacement :

Nom du client CTRE HOSPITALIER DURECU LAVOISIER	Numéro de dossier 66714-132334	Pièce ou local – Composant 1er - Salle de réunion n°2 - Plafond - Plafond			
Nom de l'opérateur JOUSSE Rémi	Date de prélèvement 09/05/2023	Partie de composant Enduit blanc + enduit ciment			
Résultat amiante : Absence d'amiante					
DESCRIPTION DU PRELEVEMENT :					
Objet		Planche de croquis n :			
Enduit blanc					
DETAIL DES COUCHES DU PRELEVEMENT :					
Référence Couche	Description visuelle	Epaisseur (cm)	Conclusion amiante		
RAW PRODUCT	Matériau semi-dur de type enduit (plâtreux) (blanc) ; matériau semi-dur de type enduit (cimenteux) (gris) ; matériau de type peinture (de différentes couleurs)	0	Fibres d'amiante non détectées

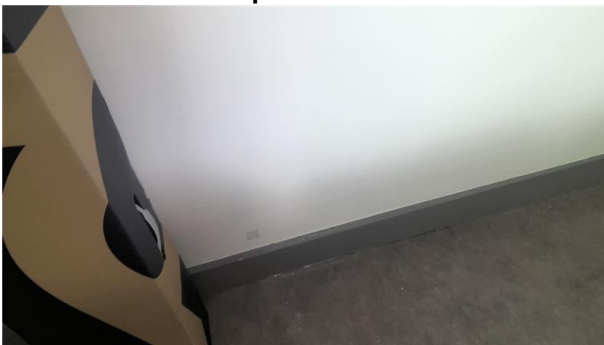
PRELEVEMENT : P051					
Emplacement :

Nom du client CTRE HOSPITALIER DURECU LAVOISIER	Numéro de dossier 66714-132334	Pièce ou local – Composant 1er - Salle de réunion n°2 - Cloisons - Mur B			
Nom de l'opérateur JOUSSE Rémi	Date de prélèvement 09/05/2023	Partie de composant Enduit blanc			
Résultat amiante : Absence d'amiante					
DESCRIPTION DU PRELEVEMENT :					
Objet		Planche de croquis n :			
Enduit blanc					
DETAIL DES COUCHES DU PRELEVEMENT :					
Référence Couche	Description visuelle	Epaisseur (cm)	Conclusion amiante		
RAW PRODUCT	Matériau semi-dur de type enduit (plâtreux) (blanc) ; matériau de type peinture (de différentes couleurs)	0	Fibres d'amiante non détectées

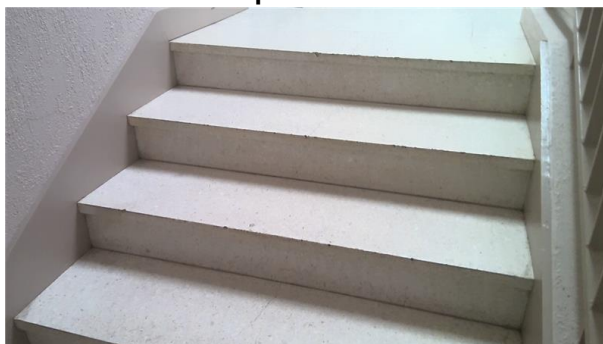
PRELEVEMENT : P052

Nom du client CTRE HOSPITALIER DURECU LAVOISIER	Numéro de dossier 66714-132334	Pièce ou local – Composant 1er - Accès étage - Revêtement de sol - Sol	
Nom de l’opérateur JOUSSE Rémi	Date de prélèvement 09/05/2023	Partie de composant Marbre, colle et ragréage	
Résultat amiante : Absence d’amiante			
DESCRIPTION DU PRELEVEMENT :			
Objet	Planche de croquis n :		
Marbre, colle et ragréage			
DETAIL DES COUCHES DU PRELEVEMENT :			
Référence Couche	Description visuelle	Epaisseur (cm)	Conclusion amiante
RAW PRODUCT	Matériau dur de type ciment-colle (gris) ; matériau dur de type carrelage, faïence (beige)	0	Fibres d'amiante non détectées
CUST 01	Matériau dur de type ciment-colle (gris) ; matériau dur de type carrelage, faïence (beige)	0	Fibres d'amiante non détectées

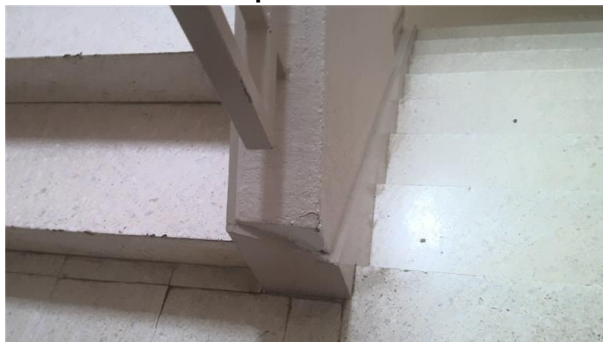
PRELEVEMENT : P053

Nom du client CTRE HOSPITALIER DURECU LAVOISIER	Numéro de dossier 66714-132334	Pièce ou local – Composant 1er - Accès étage - Limon escalier - Murs	
Nom de l’opérateur JOUSSE Rémi	Date de prélèvement 09/05/2023	Partie de composant Enduit ciment	
Résultat amiante : Absence d’amiante			
DESCRIPTION DU PRELEVEMENT :			
Objet		Planche de croquis n :	
Enduit ciment			
DETAIL DES COUCHES DU PRELEVEMENT :			
Référence Couche	Description visuelle	Epaisseur (cm)	Conclusion amiante
RAW PRODUCT	Matériau semi-dur de type enduit (cémenteux) (gris) ; matériau semi-dur de type enduit (beige) ; matériau de type peinture (beige)	0	Fibres d'amiante non détectées

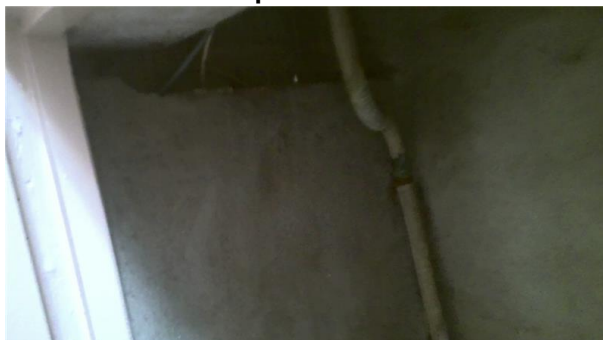
PRELEVEMENT : P054**Emplacement :**

Nom du client CTRE HOSPITALIER DURECU LAVOISIER	Numéro de dossier 66714-132334	Pièce ou local – Composant 1er - Accès étage - Mur donnant sur l'extérieur - Murs
Nom de l'opérateur JOUSSE Rémi	Date de prélèvement 09/05/2023	Partie de composant Enduit ciment sur brique

Résultat amiante : Absence d'amiante**DESCRIPTION DU PRELEVEMENT :**

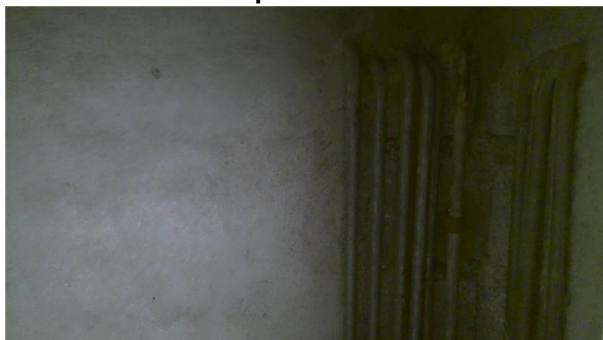
PRELEVEMENT : P055**Emplacement :**

Nom du client CTRE HOSPITALIER DURECU LAVOISIER	Numéro de dossier 66714-132334	Pièce ou local – Composant 1er - Accès étage - Joint entre parpaing - Murs
Nom de l'opérateur JOUSSE Rémi	Date de prélèvement 09/05/2023	Partie de composant Joint dure gris + enduit ciment

Résultat amiante : Absence d'amiante**DESCRIPTION DU PRELEVEMENT :**

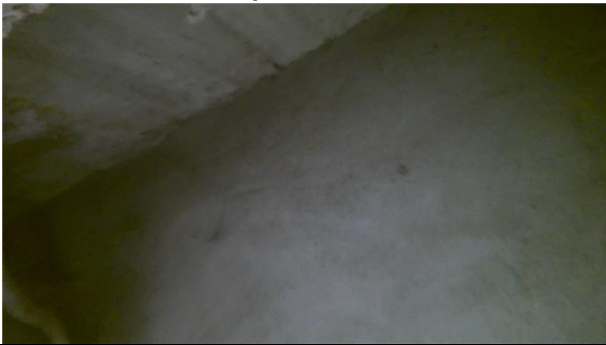
PRELEVEMENT : P056			
Emplacement :

Nom du client CTRE HOSPITALIER DURECU LAVOISIER	Numéro de dossier 66714-132334	Pièce ou local – Composant 1er - Accès étage - Plafond - Plafond	
Nom de l'opérateur JOUSSE Rémi	Date de prélèvement 09/05/2023	Partie de composant Enduit ciment	
Résultat amiante : Absence d'amiante			
DESCRIPTION DU PRELEVEMENT :			
Objet Enduit ciment		Planche de croquis n :	
DETAIL DES COUCHES DU PRELEVEMENT :			
Référence Couche	Description visuelle	Epaisseur (cm)	Conclusion amiante
RAW PRODUCT	Matériau semi-dur de type enduit (cimenteux) (gris)	0	Fibres d'amiante non détectées

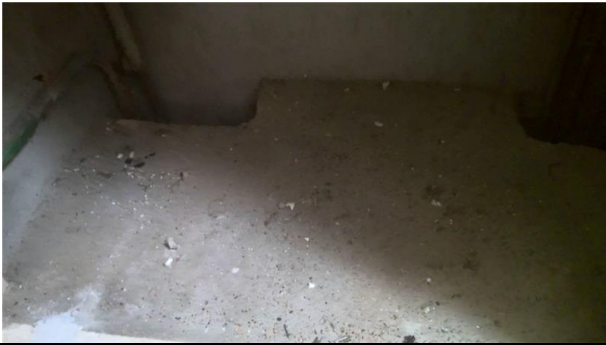
PRELEVEMENT : P057			
Emplacement :

Nom du client CTRE HOSPITALIER DURECU LAVOISIER	Numéro de dossier 66714-132334	Pièce ou local – Composant 1er - Accès étage - Revêtement de sol - Sol	
Nom de l'opérateur JOUSSE Rémi	Date de prélèvement 09/05/2023	Partie de composant Dalle béton	
Résultat amiante : Absence d'amiante			
DESCRIPTION DU PRELEVEMENT :			
Objet Dalle béton		Planche de croquis n :	
DETAIL DES COUCHES DU PRELEVEMENT :			
Référence Couche	Description visuelle	Epaisseur (cm)	Conclusion amiante
RAW PRODUCT	Matériau dur de type mortier, béton, chape (gris)	0	Fibres d'amiante non détectées

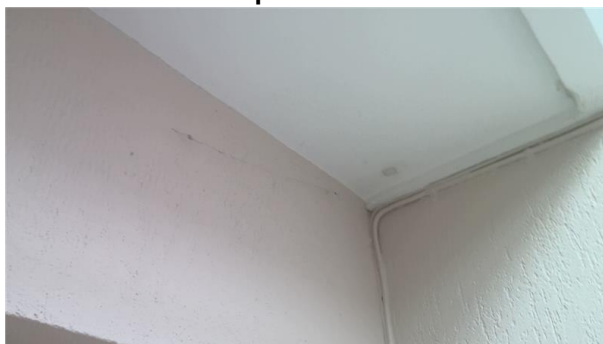
PRELEVEMENT : P058

Nom du client CTRE HOSPITALIER DURECU LAVOISIER	Numéro de dossier 66714-132334	Pièce ou local – Composant 1er - Accès étage - Plafond - Plafond	
Nom de l'opérateur JOUSSE Rémi	Date de prélèvement 09/05/2023	Partie de composant Enduit blanc + enduit ciment	
Résultat amiante : Absence d'amiante			
DESCRIPTION DU PRELEVEMENT :			
Objet	Planche de croquis n :		
Enduit blanc + enduit ciment			
DETAIL DES COUCHES DU PRELEVEMENT :			
Référence Couche	Description visuelle	Epaisseur (cm)	Conclusion amiante
RAW PRODUCT	Matériau semi-dur de type enduit (plâtreux) (blanc) ; matériau de type peinture (blanc)	0	Fibres d'amiante non détectées

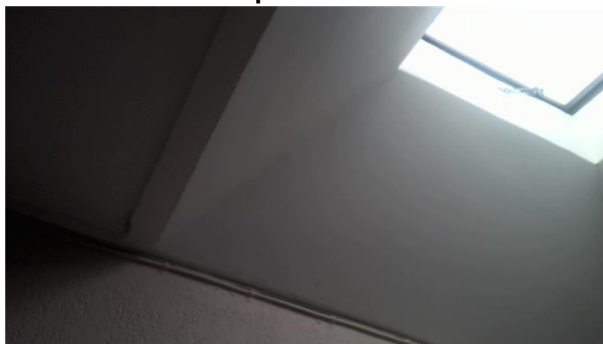
PRELEVEMENT : P059

Nom du client CTRE HOSPITALIER DURECU LAVOISIER	Numéro de dossier 66714-132334	Pièce ou local – Composant 1er - Accès étage - Plafond - Plafond	
Nom de l’opérateur JOUSSE Rémi	Date de prélèvement 09/05/2023	Partie de composant Enduit blanc	
Résultat amiante : Absence d’amiante			
DESCRIPTION DU PRELEVEMENT :			
Objet		Planche de croquis n :	
Enduit blanc			
DETAIL DES COUCHES DU PRELEVEMENT :			
Référence Couche	Description visuelle	Epaisseur (cm)	Conclusion amiante
RAW PRODUCT	Matériau semi-dur de type enduit (plâtreux) (blanc) ; matériau de type peinture (blanc)	0	Fibres d'amiante non détectées

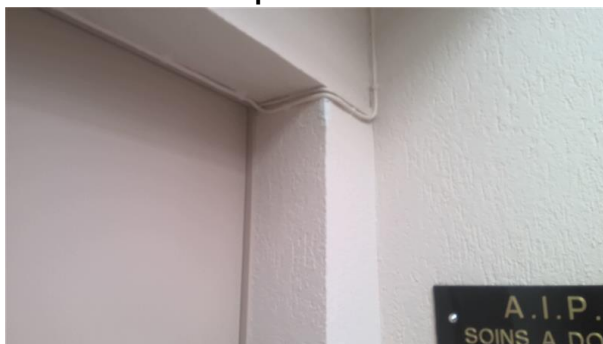
PRELEVEMENT : P060

Nom du client CTRE HOSPITALIER DURECU LAVOISIER	Numéro de dossier 66714-132334	Pièce ou local – Composant 1er - Accès étage - Ensemble des murs voile beton - Murs
Nom de l'opérateur JOUSSE Rémi	Date de prélèvement 09/05/2023	Partie de composant Enduit ciment

Résultat amiante : Absence d'amiante

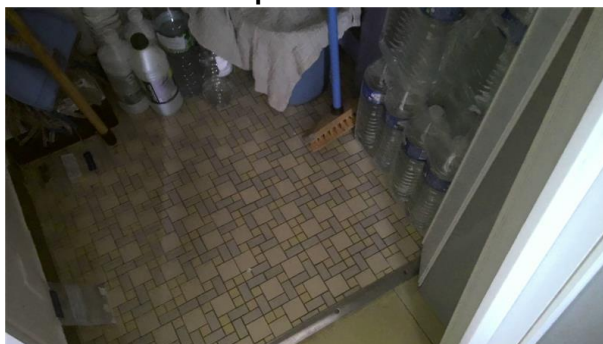
PRELEVEMENT : P062

Nom du client CTRE HOSPITALIER DURECU LAVOISIER	Numéro de dossier 66714-132334	Pièce ou local – Composant 1er - Douche - Revêtement de sol - Sol
Nom de l'opérateur JOUSSE Rémi	Date de prélèvement 09/05/2023	Partie de composant Carrelage, colle et ragréage

Résultat amiante : Absence d'amiante

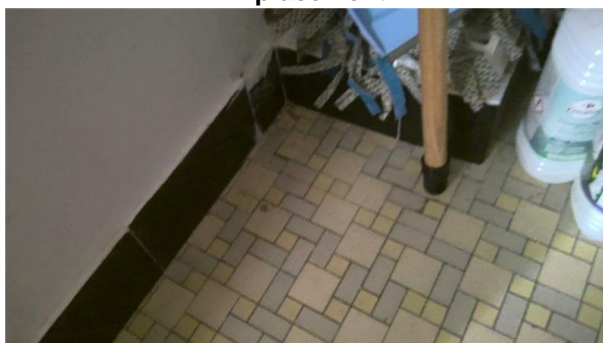
PRELEVEMENT : P063

Nom du client CTRE HOSPITALIER DURECU LAVOISIER	Numéro de dossier 66714-132334	Pièce ou local – Composant 1er - Douche - Revêtement de mur - Murs A B C D
Nom de l'opérateur JOUSSE Rémi	Date de prélèvement 09/05/2023	Partie de composant Colle de plinthe

Résultat amiante : Présence d'amiante (Fibres d'amiante de type chrysotile)

Référence Couche	Description visuelle	Epaisseur (cm)	Conclusion amiante
RAW PRODUCT	Matériau dur de type ciment-colle (gris) ; matériau semi-dur de type enduit (blanc) en traces ; matériau de type peinture (de différentes couleurs) en traces ; matériau dur de type carrelage, faïence (noir)	0	Fibres d'amiante de type chrysotile
CUST 01	Matériau dur de type ciment-colle (gris) ; matériau semi-dur de type enduit (blanc) en traces ; matériau de type peinture (de différentes couleurs) en traces ; matériau dur de type carrelage, faïence (noir)	0	Fibres d'amiante non détectées

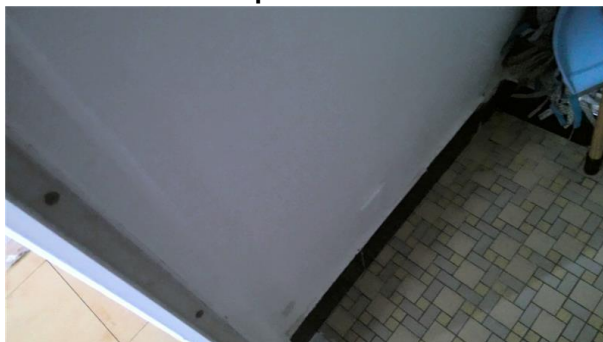
PRELEVEMENT : P064**Emplacement :**

Nom du client CTRE HOSPITALIER DURECU LAVOISIER	Numéro de dossier 66714-132334	Pièce ou local – Composant 1er - Douche - Cloisons - Murs A,B
Nom de l'opérateur JOUSSE Rémi	Date de prélèvement 09/05/2023	Partie de composant Enduit blanc + enduit ciment
Résultat amiante : Absence d'amiante		
DESCRIPTION DU PRELEVEMENT :		
Objet	Planche de croquis n :	
Enduit blanc + enduit ciment

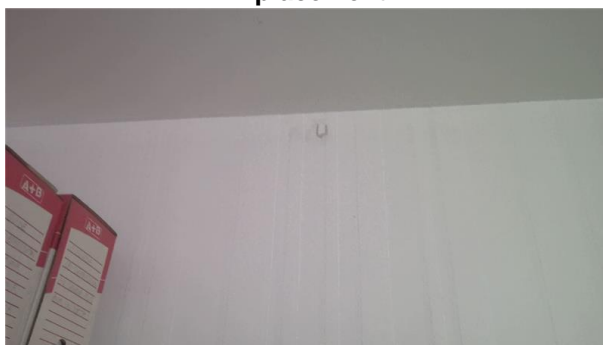
PRELEVEMENT : P066

Nom du client CTRE HOSPITALIER DURECU LAVOISIER	Numéro de dossier 66714-132334	Pièce ou local – Composant 1er - Bureau n°13 - Murs voile beton - Murs D,F	
Nom de l’opérateur JOUSSE Rémi	Date de prélèvement 09/05/2023	Partie de composant Enduit ciment + enduit blanc	
Résultat amiante : Absence d’amiante			
DESCRIPTION DU PRELEVEMENT :			
Objet	Planche de croquis n :		
Enduit ciment + enduit blanc			
DETAIL DES COUCHES DU PRELEVEMENT :			
Référence Couche	Description visuelle	Epaisseur (cm)	Conclusion amiante
RAW PRODUCT	Matériau semi-dur de type enduit (plâtreux) (blanc) ; matériau semi-dur de type enduit (cimenteux) (gris) ; matériau souple fibreux de type papier, carton (beige) en traces	0	Fibres d'amiante non détectées

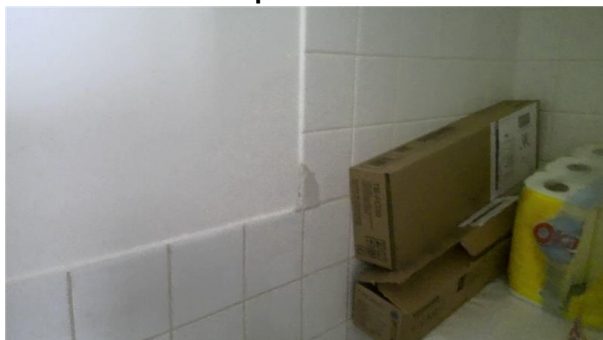
PRELEVEMENT : P067**Emplacement :**

Nom du client CTRE HOSPITALIER DURECU LAVOISIER	Numéro de dossier 66714-132334	Pièce ou local – Composant 1er - Douche - Revêtement de mur - Murs A,C,D
Nom de l'opérateur JOUSSE Rémi	Date de prélèvement 09/05/2023	Partie de composant Colle de faïence

Résultat amiante : Absence d'amiante**DESCRIPTION DU PRELEVEMENT :**

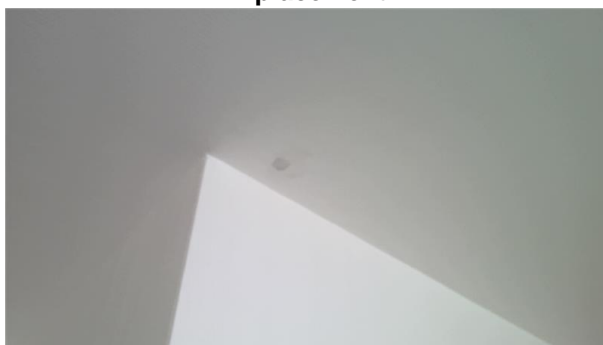
PRELEVEMENT : P068**Emplacement :**

Nom du client CTRE HOSPITALIER DURECU LAVOISIER	Numéro de dossier 66714-132334	Pièce ou local – Composant 1er - Bureau n°13 - Plafond - Plafond
Nom de l'opérateur JOUSSE Rémi	Date de prélèvement 09/05/2023	Partie de composant Enduit blanc + enduit ciment

Résultat amiante : Absence d'amiante**DESCRIPTION DU PRELEVEMENT :**

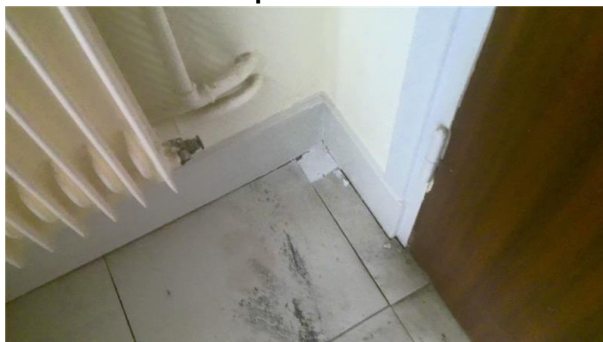
PRELEVEMENT : P069

Nom du client CTRE HOSPITALIER DURECU LAVOISIER	Numéro de dossier 66714-132334	Pièce ou local – Composant 1er - Couloir n°2 - Revêtement de sol - Sol
Nom de l'opérateur JOUSSE Rémi	Date de prélèvement 09/05/2023	Partie de composant Dalle de sol, colle et ragréage

Résultat amiante : Présence d'amiante (Fibres d'amiante de type chrysotile)

Référence Couche	Description visuelle	Epaisseur (cm)	Conclusion amiante
CUST 01	Matériau semi-dur de type ragréage (gris)	0	Fibres d'amiante non détectées
RAW PRODUCT	Matériau de type colle bitumineux (noir) ; matériau semi-dur de type ragréage en traces	0	Fibres d'amiante de type chrysotile
CUST 02	Matériau semi-dur de type dalle de sol (gris)	0	Fibres d'amiante de type chrysotile

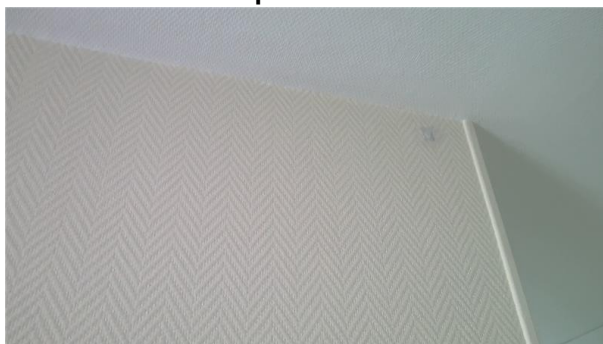
PRELEVEMENT : P070

Nom du client CTRE HOSPITALIER DURECU LAVOISIER	Numéro de dossier 66714-132334	Pièce ou local – Composant 1er - Couloir n°3 - Murs voile béton n°1 - Murs B	
Nom de l’opérateur JOUSSE Rémi	Date de prélèvement 09/05/2023	Partie de composant Enduit ciment + enduit plâtre	
Résultat amiante : Absence d'amiante			
DESCRIPTION DU PRELEVEMENT :			
Objet	Planche de croquis n :		
Enduit ciment + enduit plâtre			
DETAIL DES COUCHES DU PRELEVEMENT :			
Référence Couche	Description visuelle	Epaisseur (cm)	Conclusion amiante
RAW PRODUCT	Matériau semi-dur de type enduit (plâtreux) (blanc) ; matériau semi-dur de type enduit (cimenteux) (gris) en traces	0	Fibres d'amiante non détectées
CUST 01	Matériau de type peinture (blanc) ; matériau de type tresse de fibres (transparent) ; matériau semi-dur de type enduit (plâtreux) (blanc) en traces	0	Fibres d'amiante non détectées

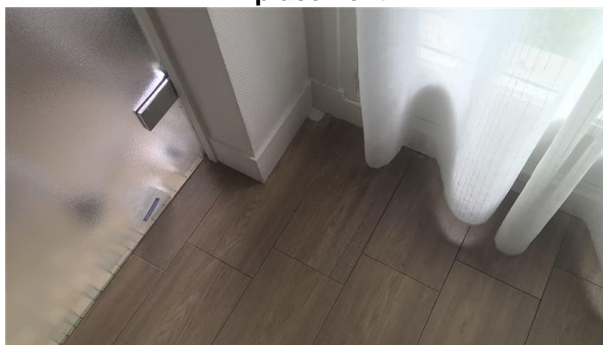
PRELEVEMENT : P071

Nom du client CTRE HOSPITALIER DURECU LAVOISIER	Numéro de dossier 66714-132334	Pièce ou local – Composant 1er - Séjour - Revêtement de sol - Sol	
Nom de l'opérateur JOUSSE Rémi	Date de prélèvement 09/05/2023	Partie de composant Linoléum, colle et ragréage	
Résultat amiante : Absence d'amiante			
DESCRIPTION DU PRELEVEMENT :			
Objet		Planche de croquis n :	
Linoléum, colle et ragréage			
DETAIL DES COUCHES DU PRELEVEMENT :			
Référence Couche	Description visuelle	Epaisseur (cm)	Conclusion amiante
CUST 02	Matériau souple de type dalle de sol (beige)	0	Fibres d'amiante non détectées

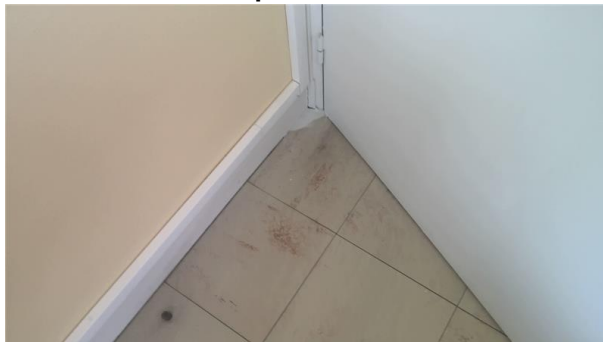
PRELEVEMENT : P072**Emplacement :**

Nom du client CTRE HOSPITALIER DURECU LAVOISIER	Numéro de dossier 66714-132334	Pièce ou local – Composant 1er - Bureau n°16 - Revêtement de sol - Sol
Nom de l'opérateur JOUSSE Rémi	Date de prélèvement 09/05/2023	Partie de composant Dalle de sol, colle et ragréage

Résultat amiante : Présence d'amiante (Fibres d'amiante de type chrysotile)**DESCRIPTION DU PRELEVEMENT :**

Référence Couche	Description visuelle	Epaisseur (cm)	Conclusion amiante
RAW PRODUCT	Matériau de type colle bitumineux (noir)	0	Fibres d'amiante de type chrysotile
CUST 02	Matériau semi-dur de type dalle de sol (gris)	0	Fibres d'amiante de type chrysotile
CUST 01	Matériau semi-dur de type ragréage (gris)	0	Fibres d'amiante non détectées

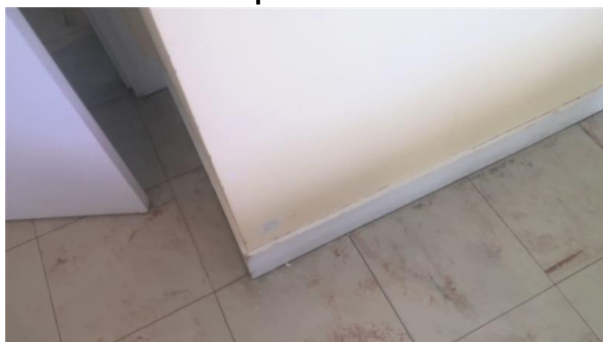
PRELEVEMENT : P073**Emplacement :**

Nom du client CTRE HOSPITALIER DURECU LAVOISIER	Numéro de dossier 66714-132334	Pièce ou local – Composant 1er - Bureau n°16 - Cloisons - Murs A,B,C,F
Nom de l'opérateur JOUSSE Rémi	Date de prélèvement 09/05/2023	Partie de composant Enduit blanc sur brique

Résultat amiante : Absence d'amiante**DESCRIPTION DU PRELEVEMENT :**

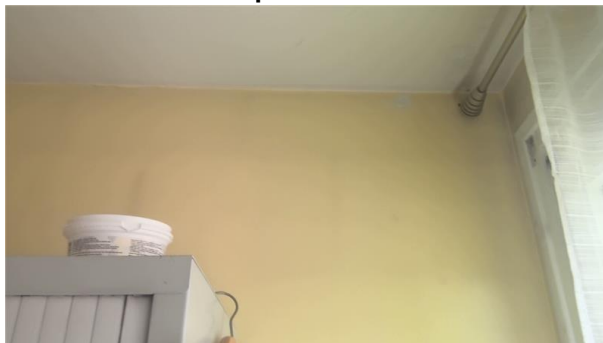
PRELEVEMENT : P074

Nom du client CTRE HOSPITALIER DURECU LAVOISIER	Numéro de dossier 66714-132334	Pièce ou local – Composant 1er - Bureau n°16 - Mur donnant sur l'extérieur - Murs D
Nom de l'opérateur JOUSSE Rémi	Date de prélèvement 09/05/2023	Partie de composant Enduit blanc sur brique

Résultat amiante : Absence d'amiante

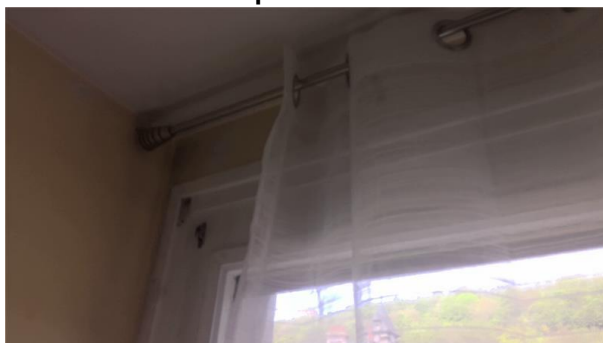
PRELEVEMENT : P075

Nom du client CTRE HOSPITALIER DURECU LAVOISIER	Numéro de dossier 66714-132334	Pièce ou local – Composant 1er - Bureau n°16 - Mur donnant sur l'extérieur - Murs E
Nom de l'opérateur JOUSSE Rémi	Date de prélèvement 09/05/2023	Partie de composant Enduit blanc + enduit ciment

Résultat amiante : Absence d'amiante

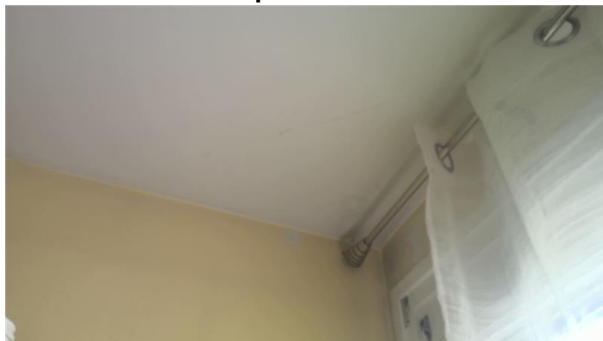
PRELEVEMENT : P076

Nom du client CTRE HOSPITALIER DURECU LAVOISIER	Numéro de dossier 66714-132334	Pièce ou local – Composant 1er - Bureau n°16 - Plafond - Plafond
Nom de l'opérateur JOUSSE Rémi	Date de prélèvement 09/05/2023	Partie de composant Enduit blanc + enduit ciment

Résultat amiante : Absence d'amiante

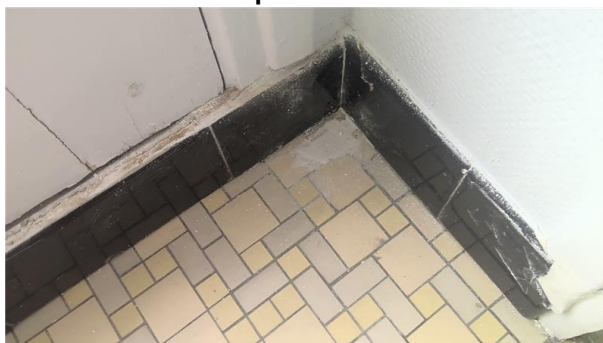
PRELEVEMENT : P077

Nom du client CTRE HOSPITALIER DURECU LAVOISIER	Numéro de dossier 66714-132334	Pièce ou local – Composant 1er - Cuisine n°2 - Revêtement de sol - Sol
Nom de l'opérateur JOUSSE Rémi	Date de prélèvement 09/05/2023	Partie de composant Carrelage, colle et ragréage

Résultat amiante : Absence d'amiante

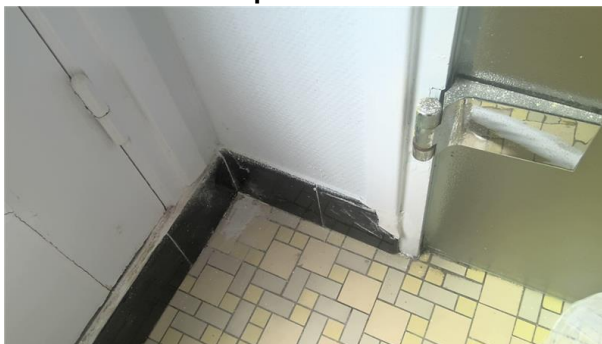
PRELEVEMENT : P078**Emplacement :**

Nom du client CTRE HOSPITALIER DURECU LAVOISIER	Numéro de dossier 66714-132334	Pièce ou local – Composant 1er - Cuisine n°2 - Revêtement de mur - Murs A B C D
Nom de l'opérateur JOUSSE Rémi	Date de prélèvement 09/05/2023	Partie de composant Colle de plinthe

Résultat amiante : Présence d'amiante (Fibres d'amiante de type chrysotile)**DESCRIPTION DU PRELEVEMENT :**

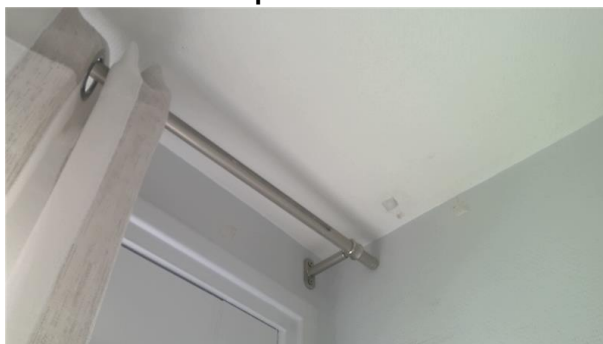
PRELEVEMENT : P079

Nom du client CTRE HOSPITALIER DURECU LAVOISIER	Numéro de dossier 66714-132334	Pièce ou local – Composant 1er - Cuisine n°2 - Plafond - Plafond	
Nom de l’opérateur JOUSSE Rémi	Date de prélèvement 09/05/2023	Partie de composant Enduit blanc + enduit ciment	
Résultat amiante : Absence d’amiante			
DESCRIPTION DU PRELEVEMENT :			
Objet	Planche de croquis n :		
Enduit blanc + enduit ciment			
DETAIL DES COUCHES DU PRELEVEMENT :			
Référence Couche	Description visuelle	Epaisseur (cm)	Conclusion amiante
RAW PRODUCT	Matériau semi-dur de type enduit (plâtreux) (blanc) ; matériau de type peinture (de différentes couleurs) ; matériau de type tresse de fibres (transparent)	0	Fibres d'amiante non détectées

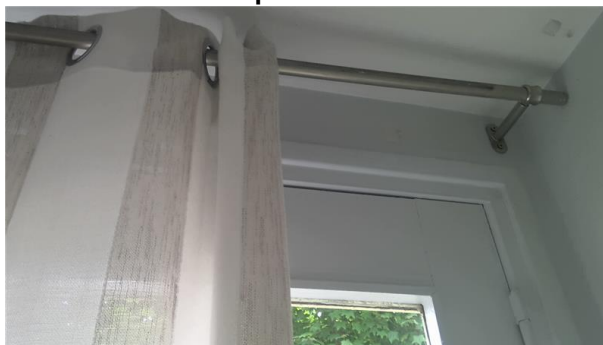
PRELEVEMENT : P080

Nom du client CTRE HOSPITALIER DURECU LAVOISIER	Numéro de dossier 66714-132334	Pièce ou local – Composant 1er - Cuisine n°2 - Mur donnant sur l'extérieur - Murs C	
Nom de l'opérateur JOUSSE Rémi	Date de prélèvement 09/05/2023	Partie de composant Enduit blanc + enduit ciment	
Résultat amiante : Absence d'amiante			
DESCRIPTION DU PRELEVEMENT :			
Objet	Planche de croquis n :		
Enduit blanc + enduit ciment			
DETAIL DES COUCHES DU PRELEVEMENT :			
Référence Couche	Description visuelle	Epaisseur (cm)	Conclusion amiante
RAW PRODUCT	Matériau semi-dur de type enduit (plâtreux) (blanc)	0	Fibres d'amiante non détectées

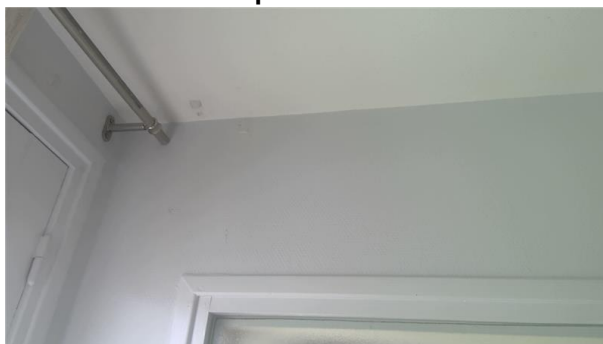
PRELEVEMENT : P081

Nom du client CTRE HOSPITALIER DURECU LAVOISIER	Numéro de dossier 66714-132334	Pièce ou local – Composant 1er - Cuisine n°2 - Mur voile béton - Murs D
Nom de l'opérateur JOUSSE Rémi	Date de prélèvement 09/05/2023	Partie de composant Enduit blanc + enduit ciment

Résultat amiante : Absence d'amiante

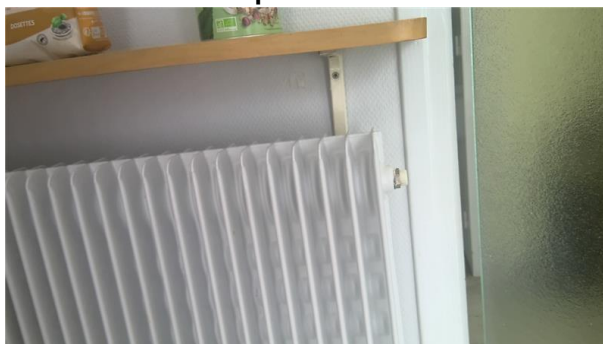
PRELEVEMENT : P082

Nom du client CTRE HOSPITALIER DURECU LAVOISIER	Numéro de dossier 66714-132334	Pièce ou local – Composant 1er - Cuisine n°2 - Cloisons - Murs A,B
Nom de l'opérateur JOUSSE Rémi	Date de prélèvement 09/05/2023	Partie de composant Enduit blanc

Résultat amiante : Absence d'amiante
