Pré-Rapport de mission de repérage des matériaux et produits contenant de l'amiante avant démolition d'un immeuble bâti

Bâtiment Administratif

Numéro de rapport	66714-132334 A
Propriétaire	CTRE HOSPITALIER DURECU LAVOISIER
Donneur d'ordre	CTRE HOSPITALIER DURECU LAVOISIER BATIMENT ADMINISTRATIF
Adresse de l'immeuble	CH DURECU-LAVOISIER 76160 DARNÉTAL
Type de bien	Bâtiment
Date de la commande	28/03/2023
La (ou les) date(s) d'exécution du repérage	09/05/2023
Date d'émission du rapport de repérage	26/05/2023
Référence du programme de travaux / démolition

Rapport n° : 66714-132334 A / Référence du donneur d'ordre : CH DURECU-LAVOISIER - BATIMENT ADMINISTRATIF

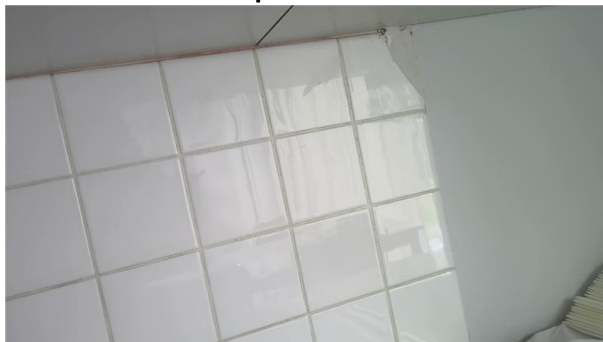
PRELEVEMENT : P083**Emplacement :**

Nom du client CTRE HOSPITALIER DURECU LAVOISIER	Numéro de dossier 66714-132334	Pièce ou local – Composant 1er - Cuisine n°2 - Revêtement de mur - Murs A,B
Nom de l'opérateur JOUSSE Rémi	Date de prélèvement 09/05/2023	Partie de composant Colle de faïence

Résultat amiante : Absence d'amiante**DESCRIPTION DU PRELEVEMENT :**

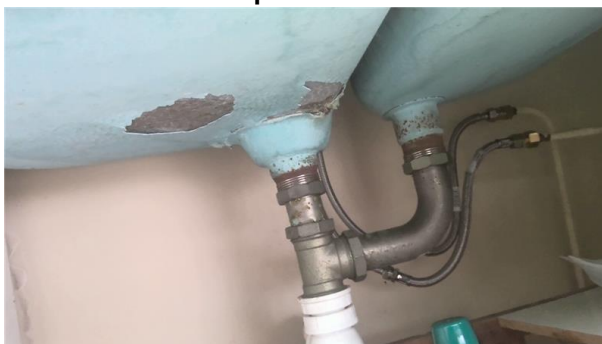
PRELEVEMENT : P084

Nom du client CTRE HOSPITALIER DURECU LAVOISIER	Numéro de dossier 66714-132334	Pièce ou local – Composant 1er - Cuisine n°2 - Evier - Equipement	
Nom de l’opérateur JOUSSE Rémi	Date de prélèvement 09/05/2023	Partie de composant Matériaux effritable bleu	
Résultat amiante : Absence d’amiante			
DESCRIPTION DU PRELEVEMENT :			
Objet	Planche de croquis n :		
Matériaux effritable bleu			
DETAIL DES COUCHES DU PRELEVEMENT :			
Référence Couche	Description visuelle	Epaisseur (cm)	Conclusion amiante
RAW PRODUCT	Matériau semi-dur (bleu)	0	Fibres d’amiante non détectées

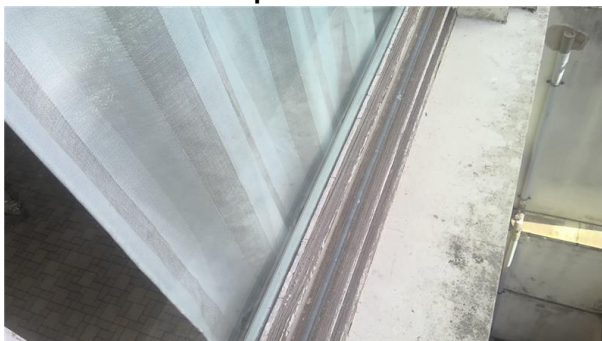
PRELEVEMENT : P085

Nom du client CTRE HOSPITALIER DURECU LAVOISIER	Numéro de dossier 66714-132334	Pièce ou local – Composant 1er - Cuisine n°2 - Joint de vitrage - Murs	
Nom de l’opérateur JOUSSE Rémi	Date de prélèvement 09/05/2023	Partie de composant matériaux dure gris	
Résultat amiante : Présence d'amiante (Fibres d'amiante de type chrysotile)			
DESCRIPTION DU PRELEVEMENT :			
Objet	Planche de croquis n :3/4		
matériaux dure gris			
DETAIL DES COUCHES DU PRELEVEMENT :			
Référence Couche	Description visuelle	Epaisseur (cm)	Conclusion amiante
RAW PRODUCT	Matériau dur (gris) ; matériau de type peinture (blanc)	0	Fibres d'amiante de type chrysotile

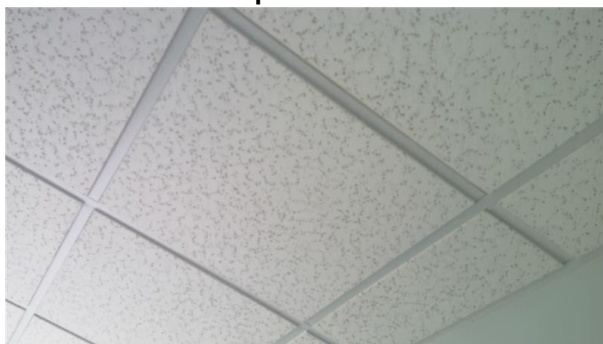
PRELEVEMENT : P086**Emplacement :**

Nom du client CTRE HOSPITALIER DURECU LAVOISIER	Numéro de dossier 66714-132334	Pièce ou local – Composant RDC - Bureau n°7 - Faux-plafond - Plafond	
Nom de l’opérateur JOUSSE Rémi	Date de prélèvement 09/05/2023	Partie de composant Panneaux de faux-plafond	
Résultat amiante : Absence d’amiante			
DESCRIPTION DU PRELEVEMENT :			
Objet	Planche de croquis n :		
Panneaux de faux-plafond			
DETAIL DES COUCHES DU PRELEVEMENT :			
Référence Couche	Description visuelle	Epaisseur (cm)	Conclusion amiante
RAW PRODUCT	Matériau semi-dur fibreux de type faux-plafonds (gris) ; matériau de type peinture (blanc) ; matériau (friable) (blanc) en traces	0	Fibres d'amiante non détectées

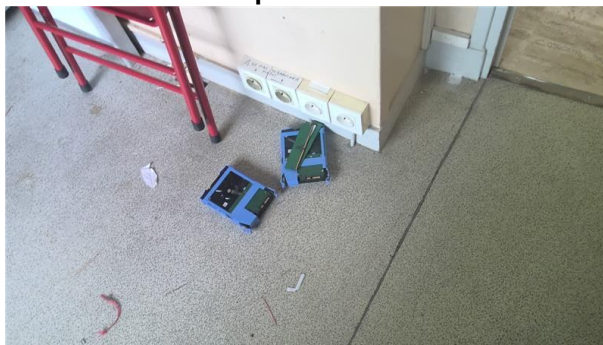
PRELEVEMENT : P087**Emplacement :**

Nom du client CTRE HOSPITALIER DURECU LAVOISIER	Numéro de dossier 66714-132334	Pièce ou local – Composant RDC - local informatique - Revêtement de sol - Sol	
Nom de l’opérateur JOUSSE Rémi	Date de prélèvement 09/05/2023	Partie de composant Linoléum, colle et ragréage	
Résultat amiante : Absence d’amiante			
DESCRIPTION DU PRELEVEMENT :			
Objet	Planche de croquis n :		
Linoléum, colle et ragréage			
DETAIL DES COUCHES DU PRELEVEMENT :			
Référence Couche	Description visuelle	Epaisseur (cm)	Conclusion amiante
CUST 01	Matériau de type colle (jaune) ; matériau semi-dur de type ragréage (rose) en traces ; matériau semi-dur de type ragréage (gris) en traces	0	Fibres d'amiante non détectées
CUST 02	Matériau souple de type dalle de sol (beige)	0	Fibres d'amiante non détectées

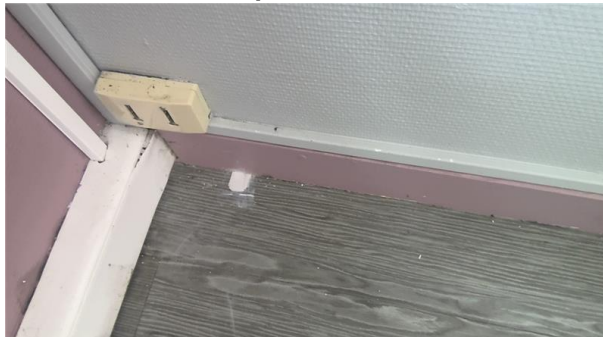
PRELEVEMENT : P088**Emplacement :**

Nom du client CTRE HOSPITALIER DURECU LAVOISIER	Numéro de dossier 66714-132334	Pièce ou local – Composant RDC - Salle de réunion n°1 - Revêtement de sol - Sol
Nom de l'opérateur JOUSSE Rémi	Date de prélèvement 09/05/2023	Partie de composant Linoléum, colle et ragréage

Résultat amiante : Absence d'amiante**DESCRIPTION DU PRELEVEMENT :**

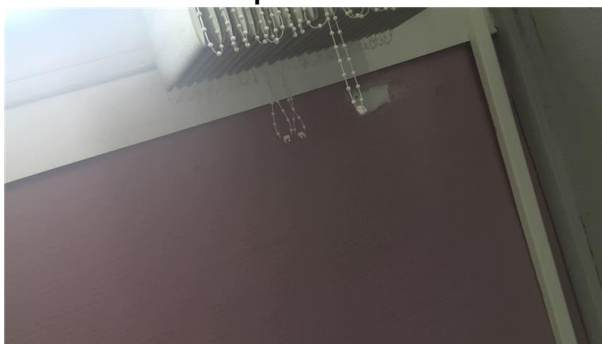
PRELEVEMENT : P089

Nom du client CTRE HOSPITALIER DURECU LAVOISIER	Numéro de dossier 66714-132334	Pièce ou local – Composant RDC - Salle de réunion n°1 - Mur donnant sur l'extérieur - Murs	
Nom de l'opérateur JOUSSE Rémi	Date de prélèvement 09/05/2023	Partie de composant Enduit blanc sur brique	
Résultat amiante : Absence d'amiante			
DESCRIPTION DU PRELEVEMENT :			
Objet		Planche de croquis n :	
Enduit blanc sur brique			
DETAIL DES COUCHES DU PRELEVEMENT :			
Référence Couche	Description visuelle	Epaisseur (cm)	Conclusion amiante
RAW PRODUCT	Matériau semi-dur de type enduit (plâtreux) (blanc) ; matériau de type peinture (beige)	0	Fibres d'amiante non détectées

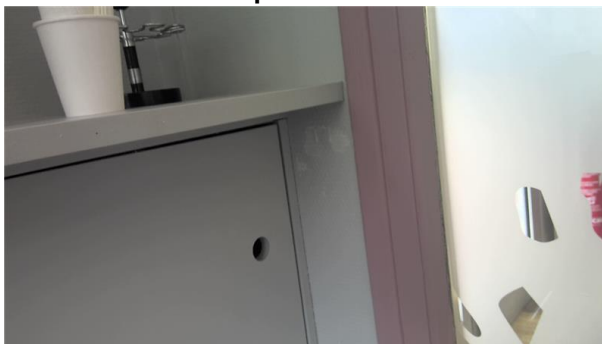
PRELEVEMENT : P090

Nom du client CTRE HOSPITALIER DURECU LAVOISIER	Numéro de dossier 66714-132334	Pièce ou local – Composant RDC - Salle de réunion n°1 - Cloisons - Murs A.	
Nom de l’opérateur JOUSSE Rémi	Date de prélèvement 09/05/2023	Partie de composant Enduit blanc	
Résultat amiante : Absence d'amiante			
DESCRIPTION DU PRELEVEMENT :			
Objet		Planche de croquis n :	
Enduit blanc			
DETAIL DES COUCHES DU PRELEVEMENT :			
Référence Couche	Description visuelle	Epaisseur (cm)	Conclusion amiante
RAW PRODUCT	Matériau semi-dur de type enduit (plâtreux) (blanc) ; matériau de type peinture (de différentes couleurs) en traces	0	Fibres d'amiante non détectées

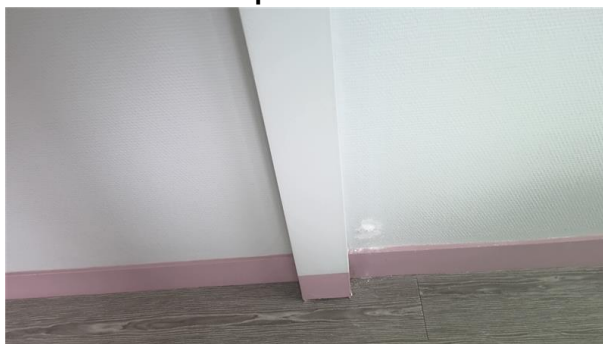
PRELEVEMENT : P091

Nom du client CTRE HOSPITALIER DURECU LAVOISIER	Numéro de dossier 66714-132334	Pièce ou local – Composant RDC - Salle de réunion n°1 - Cloisons - Murs B
Nom de l'opérateur JOUSSE Rémi	Date de prélèvement 09/05/2023	Partie de composant Enduit blanc + enduit ciment

Résultat amiante : Absence d'amiante

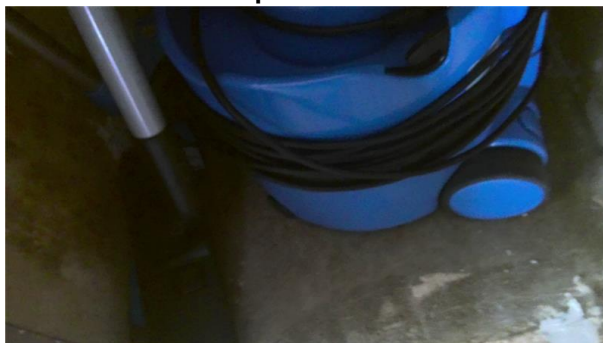
PRELEVEMENT : P092

Nom du client CTRE HOSPITALIER DURECU LAVOISIER	Numéro de dossier 66714-132334	Pièce ou local – Composant RDC - Placard n°3 - Revêtement de sol - Placard
Nom de l'opérateur JOUSSE Rémi	Date de prélèvement 09/05/2023	Partie de composant ragréage béton

Résultat amiante : Absence d'amiante

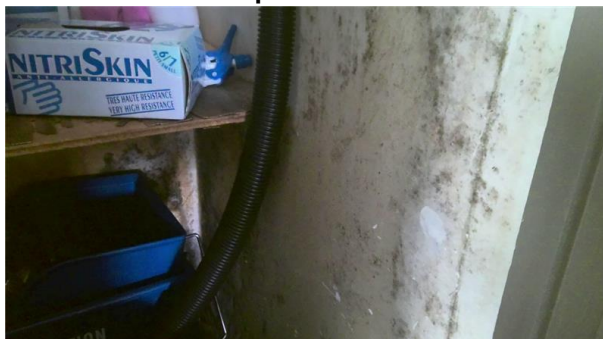
PRELEVEMENT : P093**Emplacement :**

Nom du client CTRE HOSPITALIER DURECU LAVOISIER	Numéro de dossier 66714-132334	Pièce ou local – Composant RDC - Placard n°3 - Cloisons - Murs B,C,D
Nom de l'opérateur JOUSSE Rémi	Date de prélèvement 09/05/2023	Partie de composant Enduit blanc

Résultat amiante : Absence d'amiante**DESCRIPTION DU PRELEVEMENT :**

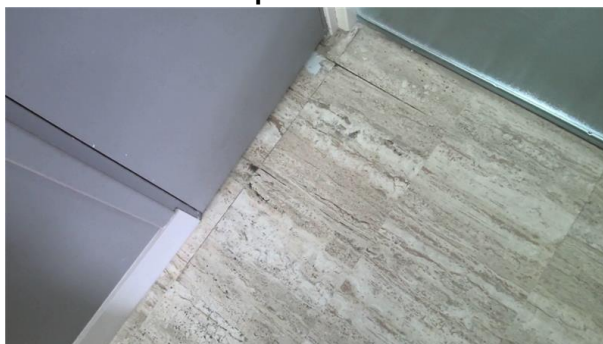
PRELEVEMENT : P094**Emplacement :**

Nom du client CTRE HOSPITALIER DURECU LAVOISIER	Numéro de dossier 66714-132334	Pièce ou local – Composant RDC - Hall - Revêtement de sol - Sol
Nom de l'opérateur JOUSSE Rémi	Date de prélèvement 09/05/2023	Partie de composant Marbre, colle et ragréage

Résultat amiante : Absence d'amiante**DESCRIPTION DU PRELEVEMENT :**

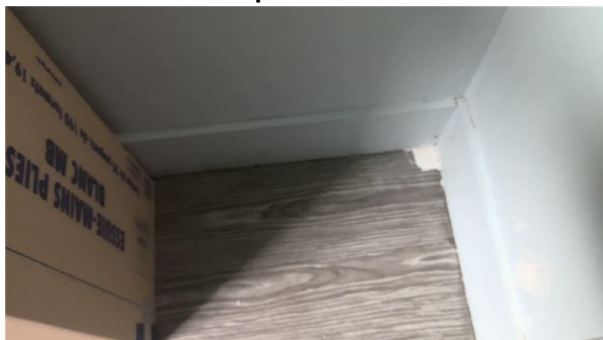
PRELEVEMENT : P095

Nom du client CTRE HOSPITALIER DURECU LAVOISIER	Numéro de dossier 66714-132334	Pièce ou local – Composant RDC - Sanitaire - Revêtement de sol - Sol
Nom de l'opérateur JOUSSE Rémi	Date de prélèvement 09/05/2023	Partie de composant Linoléum, colle et ragréage

Résultat amiante : Absence d'amiante

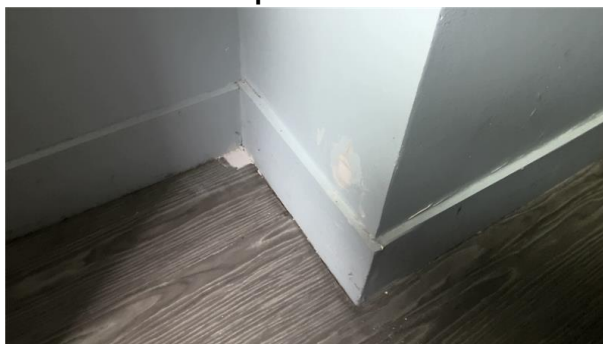
PRELEVEMENT : P096

Nom du client CTRE HOSPITALIER DURECU LAVOISIER	Numéro de dossier 66714-132334	Pièce ou local – Composant RDC - Sanitaire - Cloisons - Murs E,F	
Nom de l'opérateur JOUSSE Rémi	Date de prélèvement 09/05/2023	Partie de composant Enduit blanc	
Résultat amiante : Absence d'amiante			
DESCRIPTION DU PRELEVEMENT :			
Objet	Planche de croquis n :		
Enduit blanc			
DETAIL DES COUCHES DU PRELEVEMENT :			
Référence Couche	Description visuelle	Epaisseur (cm)	Conclusion amiante
RAW PRODUCT	Matériau semi-dur de type enduit (plâtreux) (beige) ; matériau de type peinture (bleu)	0	Fibres d'amiante non détectées

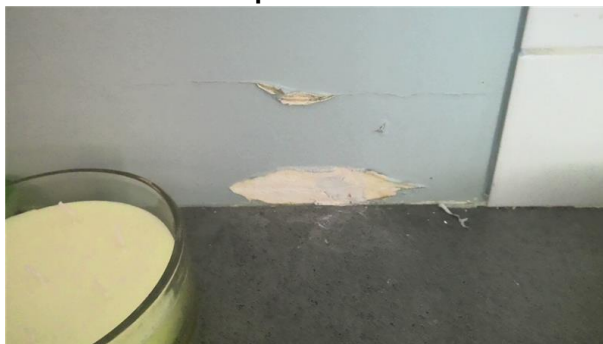
PRELEVEMENT : P097

Nom du client CTRE HOSPITALIER DURECU LAVOISIER	Numéro de dossier 66714-132334	Pièce ou local – Composant RDC - Sanitaire - Cloisons - Murs A,B	
Nom de l’opérateur JOUSSE Rémi	Date de prélèvement 09/05/2023	Partie de composant Enduit blanc	
Résultat amiante : Absence d'amiante			
DESCRIPTION DU PRELEVEMENT :			
Objet	Planche de croquis n :		
Enduit blanc			
DETAIL DES COUCHES DU PRELEVEMENT :			
Référence Couche	Description visuelle	Epaisseur (cm)	Conclusion amiante
RAW PRODUCT	Matériau semi-dur de type enduit (plâtreux) (blanc)	0	Fibres d'amiante non détectées

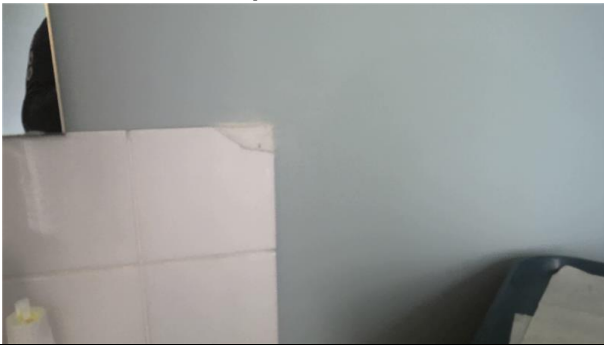
PRELEVEMENT : P098			
Emplacement :

Nom du client CTRE HOSPITALIER DURECU LAVOISIER	Numéro de dossier 66714-132334	Pièce ou local – Composant RDC - Sanitaire - Revêtement de mur - Murs B	
Nom de l'opérateur JOUSSE Rémi	Date de prélèvement 09/05/2023	Partie de composant Colle de faïence	
Résultat amiante : Absence d'amiante			
DESCRIPTION DU PRELEVEMENT :			
Objet		Planche de croquis n :	
Colle de faïence			
DETAIL DES COUCHES DU PRELEVEMENT :			
Référence Couche	Description visuelle	Epaisseur (cm)	Conclusion amiante
CUST 01	Matériau dur de type ciment-colle (beige) ; matériau dur de type joint ciment (blanc) ; matériau de type peinture (gris) en traces ; matériau dur de type carrelage, faïence (blanc)	0	Fibres d'amiante non détectées
RAW PRODUCT	Matériau dur de type ciment-colle (beige) ; matériau dur de type joint ciment (blanc) ; matériau de type peinture (blanc) en traces ; matériau dur de type carrelage, faïence (blanc)	0	Fibres d'amiante non détectées

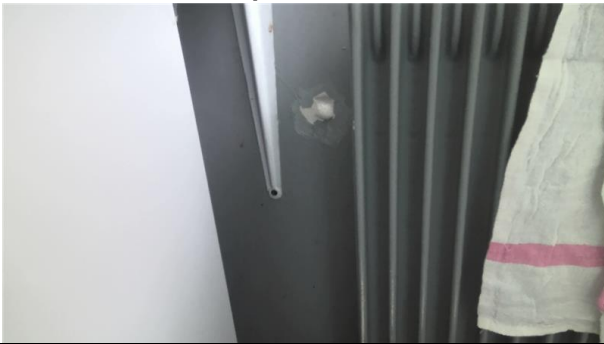
PRELEVEMENT : P099			
Emplacement :

Nom du client CTRE HOSPITALIER DURECU LAVOISIER	Numéro de dossier 66714-132334	Pièce ou local – Composant RDC - Sanitaire - Mur donnant sur l'extérieur - Murs C	
Nom de l'opérateur JOUSSE Rémi	Date de prélèvement 09/05/2023	Partie de composant Enduit blanc sur brique	
Résultat amiante : Absence d'amiante			
DESCRIPTION DU PRELEVEMENT :			
Objet		Planche de croquis n :	
Enduit blanc sur brique

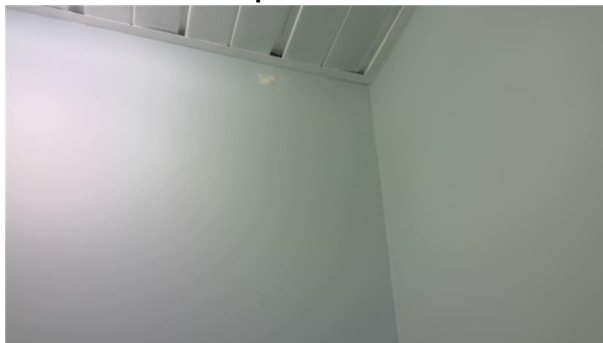
PRELEVEMENT : P100

Nom du client CTRE HOSPITALIER DURECU LAVOISIER	Numéro de dossier 66714-132334	Pièce ou local – Composant RDC - WC n°1 - Mur voile beton - Murs C
Nom de l'opérateur JOUSSE Rémi	Date de prélèvement 09/05/2023	Partie de composant Enduit ciment + enduit blanc

Résultat amiante : Absence d'amiante

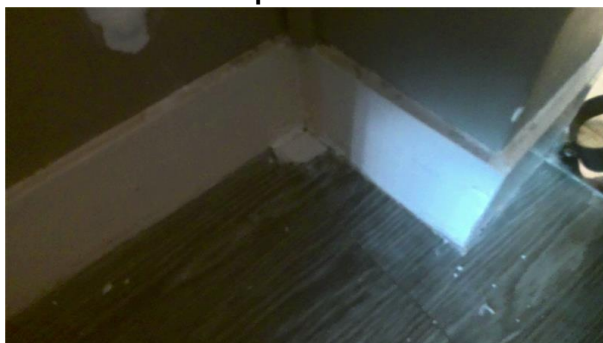
PRELEVEMENT : P101

Nom du client CTRE HOSPITALIER DURECU LAVOISIER	Numéro de dossier 66714-132334	Pièce ou local – Composant RDC - Dégagement - Revêtement de sol - Sol
Nom de l'opérateur JOUSSE Rémi	Date de prélèvement 09/05/2023	Partie de composant Linoléum, colle et ragréage

Résultat amiante : Absence d'amiante

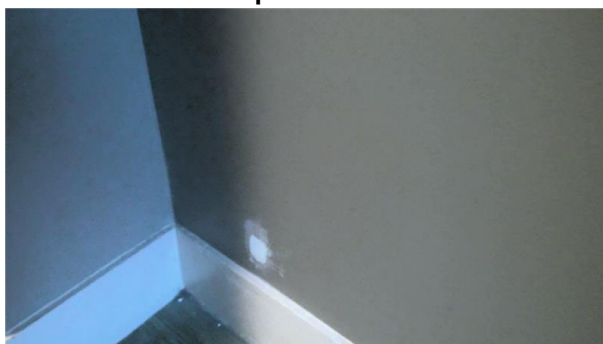
PRELEVEMENT : P102**Emplacement :**

Nom du client CTRE HOSPITALIER DURECU LAVOISIER	Numéro de dossier 66714-132334	Pièce ou local – Composant RDC - Dégagement - Cloisons - Murs B,C,D,E
Nom de l'opérateur JOUSSE Rémi	Date de prélèvement 09/05/2023	Partie de composant Enduit blanc

Résultat amiante : Absence d'amiante

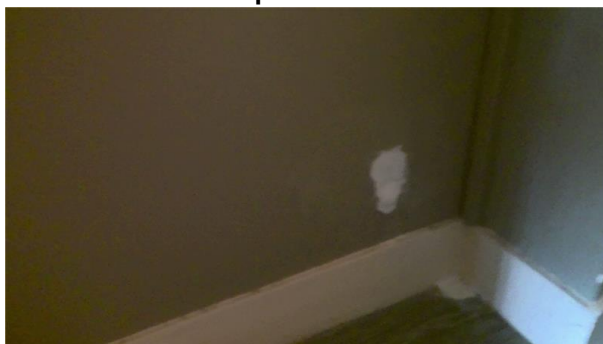
PRELEVEMENT : P103

Nom du client CTRE HOSPITALIER DURECU LAVOISIER	Numéro de dossier 66714-132334	Pièce ou local – Composant RDC - Dégagement - Murs voile beton - Murs A,F	
Nom de l’opérateur JOUSSE Rémi	Date de prélèvement 09/05/2023	Partie de composant Enduit ciment + enduit blanc	
Résultat amiante : Absence d’amiante			
DESCRIPTION DU PRELEVEMENT :			
Objet	Planche de croquis n :		
Enduit ciment + enduit blanc			
DETAIL DES COUCHES DU PRELEVEMENT :			
Référence Couche	Description visuelle	Epaisseur (cm)	Conclusion amiante
RAW PRODUCT	Matériau semi-dur de type enduit (plâtreux) (blanc)	0	Fibres d'amiante non détectées
CUST 01	Matériau de type peinture (marron) ; matériau semi-dur de type enduit (plâtreux) (blanc) en traces	0	Fibres d'amiante non détectées

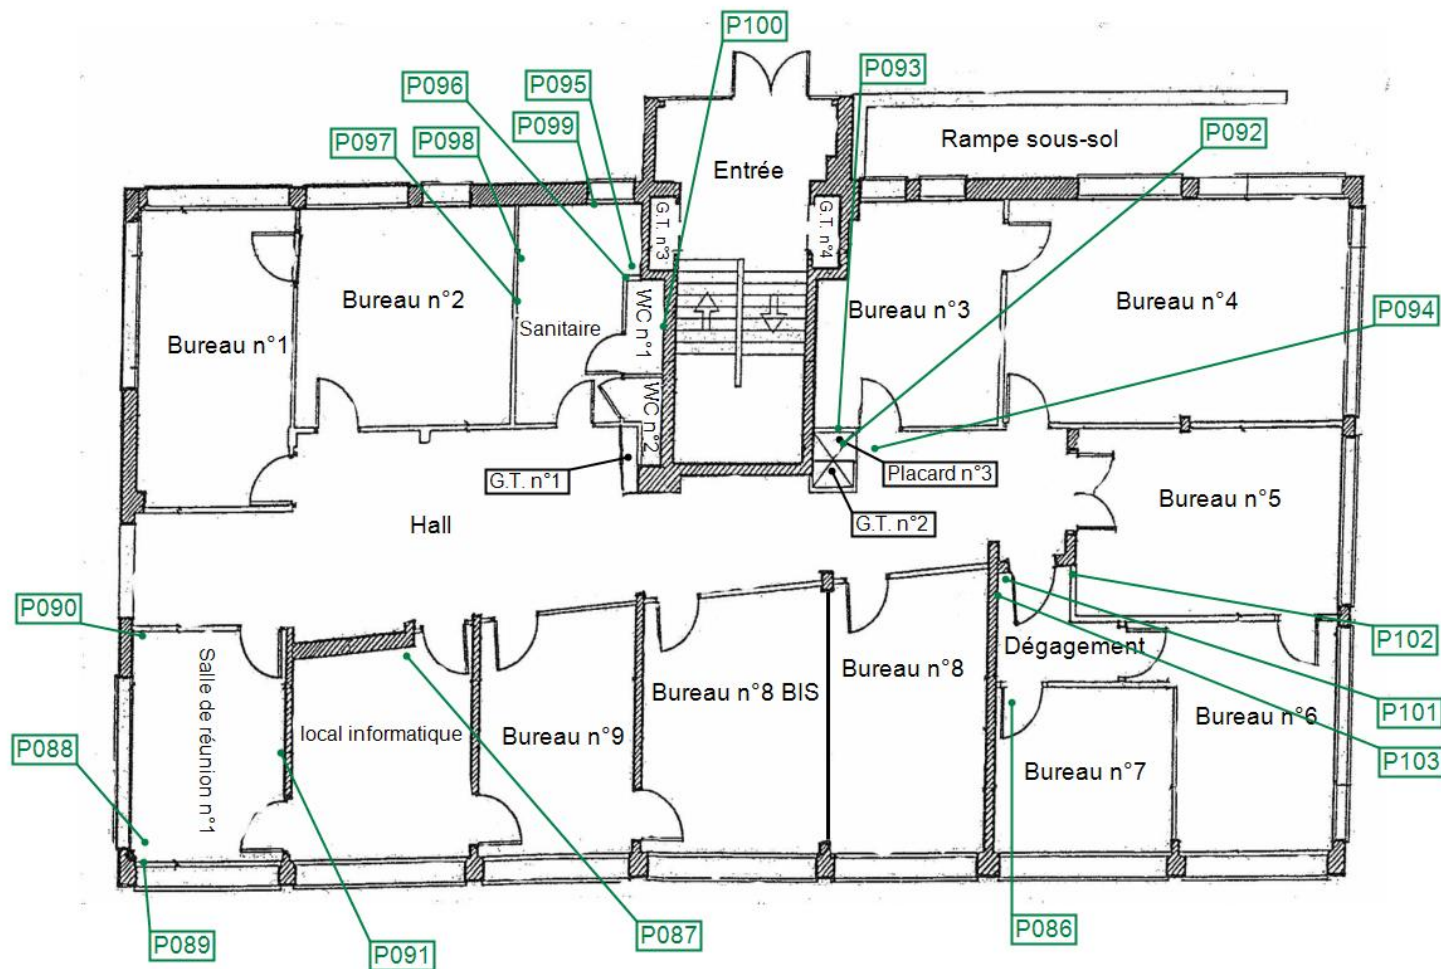
Joint de vitrage contenant de l'amiante
