Rapport de mission de repérage des matériaux et produits contenant de l'amiante dans les immeubles bâtis avant réalisation de travaux

Numéro de dossier : 46754 - CNRS - IBMC SEP040 - HALL

Date du repérage : 16/02/2022

Réaménagement partiel du hall de l'IBMC

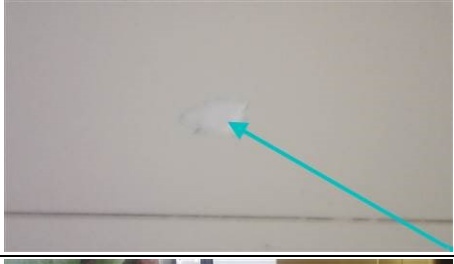
<p>Photo n° PhA004 Localisation : Rez de chaussée - Salle de séminaire Ouvrage : 4 - Plafonds et faux plafonds - Plafonds Partie d'ouvrage : Enduit à base de plâtre lissé ou taloché Description : Enduit à base de plâtre lissé ou taloché</p>

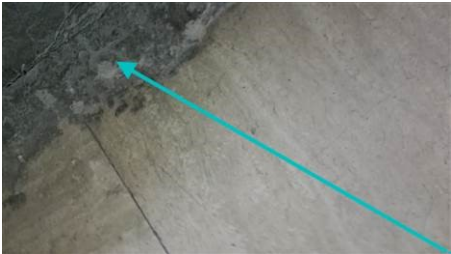
<p>Photo n° PhA015 Localisation : Rez de chaussée - Circulation Ouvrage : 5 - Planchers et planchers techniques - Revêtements de sols Partie d'ouvrage : Colle de carrelage Description : Colle de carrelage</p>

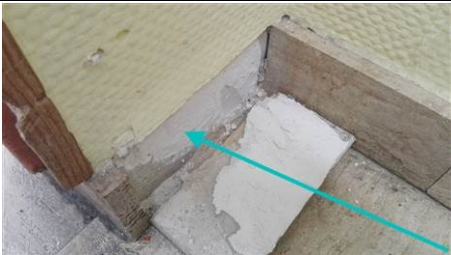
<p>Photo n° PhA016 Localisation : Rez de chaussée - Circulation Ouvrage : 5 - Planchers et planchers techniques - Revêtements de sols Partie d'ouvrage : Colle de plinthe Description : Colle de plinthe</p>

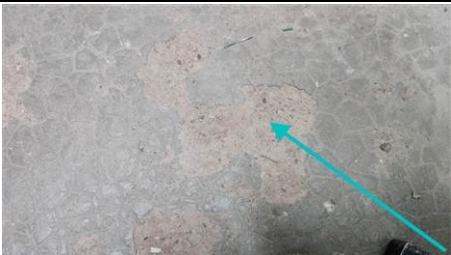
<p>Photo n° PhA017 Localisation : Rez de chaussée - Local technique Ouvrage : 5 - Planchers et planchers techniques - Revêtements de sols Partie d'ouvrage : Sol coulé à base ciment (terrazolith...) Description : Sol coulé à base ciment</p>

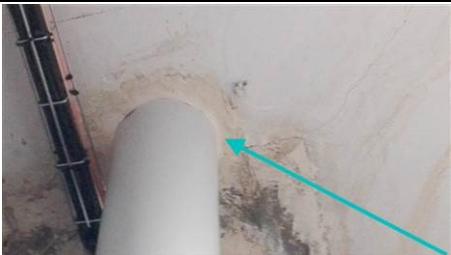
<p>Photo n° PhA018 Localisation : Rez de chaussée - Local technique Ouvrage : 6 - Conduits et accessoires intérieurs - Conduits de fluides (air, eau, vapeur, fumée, échappement, autres fluides) Partie d'ouvrage : Mastic Description : Enduit de rebouchage</p>

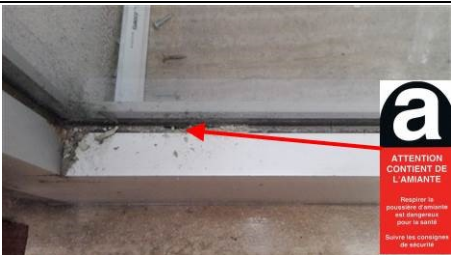
<p>Photo n° PhA019 Localisation : Rez de chaussée - Circulation Ouvrage : 2 - Parois verticales extérieures et Façades - Menuiseries extérieures Partie d'ouvrage : Joint de mastic de vitrage (notamment châssis aluminium) Description : Joint de mastic de vitrage (notamment châssis aluminium)</p>

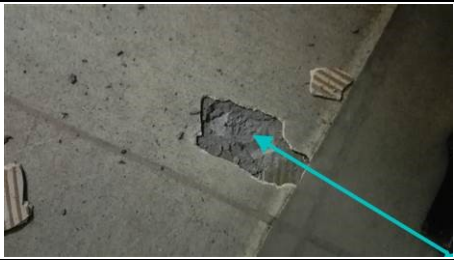
<p>Photo n° PhA021 Localisation : Rez de chaussée - Ancienne loge Ouvrage : 5 - Planchers et planchers techniques - Revêtements de sols Partie d'ouvrage : Ragrée Description : Ragrée</p>

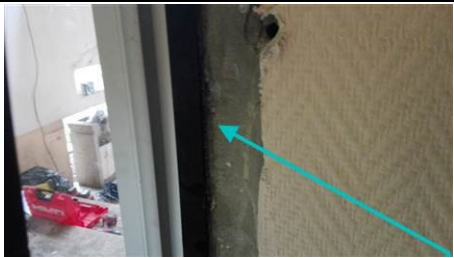
<p>Photo n° PhA022 Localisation : Rez de chaussée - Ancienne loge Ouvrage : 2 - Parois verticales extérieures et Façades - Menuiseries extérieures Partie d'ouvrage : Joint d'étanchéité entre menuiserie et structure Description : Joint d'étanchéité entre menuiserie et structure</p>

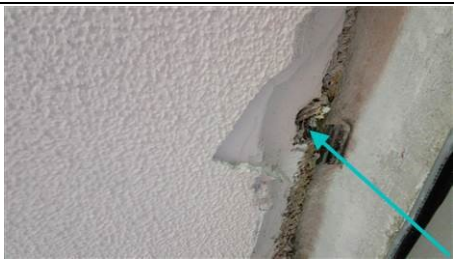
<p>Photo n° PhA023 Localisation : Rez de chaussée - Sas sortie de secours Ouvrage : 3 - Parois verticales intérieures - Cloisons sèches (assemblées, préfabriquées) Partie d'ouvrage : Enduits à base de plâtre ou ciment projetés, lissés ou talochés Description : Enduits à base de plâtre ou ciment projetés, lissés ou talochés</p>

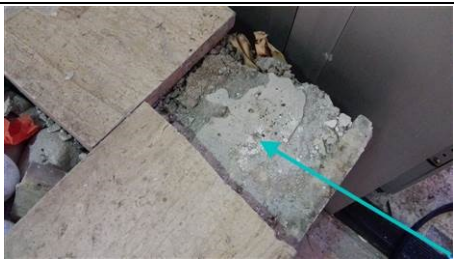
<p>Photo n° PhA024 Localisation : Rez de chaussée - Sas sortie de secours Ouvrage : 5 - Planchers et planchers techniques - Revêtements de sols Partie d'ouvrage : Colle de carrelage Description : Colle de carrelage</p>

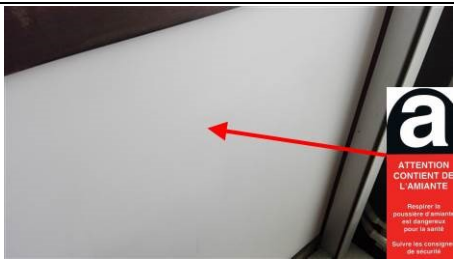
<p>Photo n° PhA025 Localisation : Rez de chaussée - Bureau Ouvrage : 3 - Parois verticales intérieures - Cloisons sèches (assemblées, préfabriquées) Partie d'ouvrage : Panneaux de cloisons lisses ou moulurées, préfabriquées ou non Description : Panneaux de cloisons lisses ou moulurées, préfabriquées ou non</p>
