Pré-rapport de Repérage des matériaux et produits contenant de l'amiante avant réalisation de travaux dans un immeuble bâti

Numéro de dossier : MA2506095953
Rapport édité le : 23/08/2025

COMUE LYON SAINT ETIENNE - PELE Rémi
10 Avenue Albert Einstein
69100 VILLEURBANNE
Référence au programme des travaux : OS

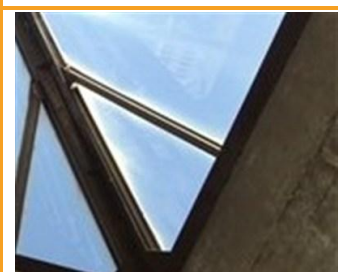
ZPSO067 : Partie plane : revêtement bitumineux (bandes, lés...)

Localisation	Continuité / Discontinuité	n° de sondage	Zone	Prélèvement effectué / Sondage et extension	Echantillon	Analyse	Photo
Local 2.3	Continue	1	Sol	Oui 3ème étage - Local 2.3 : Sol	<u>Identifiant:</u> ZPSO067 <u>Réf. échantillon:</u> MA2506095953/P119 <u>Réf. laboratoire:</u> 25RB023441-106 <u>Description:</u> Partie plane : revêtement bitumineux (bandes, lés...) <u>Composant de la construction:</u> 1 - Couvertures, Toitures, Terrasses et étanchéités - Étanchéité de toiture terrasse <u>Partie à sonder:</u> Partie plane : revêtement bitumineux (bandes, lés...) <u>Justificatif:</u> Après analyse en laboratoire	<u>Analyse:</u> P119 <u>Partie analysée par le laboratoire:</u> - Phase 2 Matériau semi-dur (marron) ; matériau souple (fibreuse) (bitumineux) (noir) Absence d'amiante

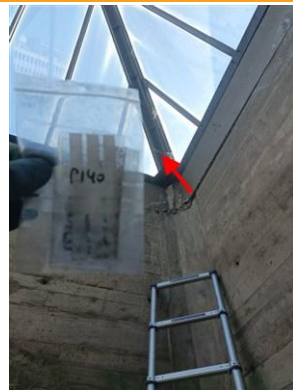
Discontinue	3	Structure métallique lanterneau	Oui 2ème étage - Local de stockage : Structure métallique skydôme	<u>Identifiant:</u> ZPSO077 <u>Echantillon:</u> MA2506095953/P140, réf. labo.: 25RB023441-127 MA2506095953/P141, réf. labo.: 25RB023441-128 <u>Description:</u> -Peinture <u>Composant de la construction:</u> 1 - Couvertures, Toitures, Terrasses et étanchéités - Lanterneau <u>Partie à sonder:</u> -Peinture <u>Justificatif:</u> Après analyse en laboratoire	<u>Analyse:</u> P141 <u>Partie analysée par le laboratoire:</u> - Matériau de type système d'enduit peinture (noir) : Absence d'amiante

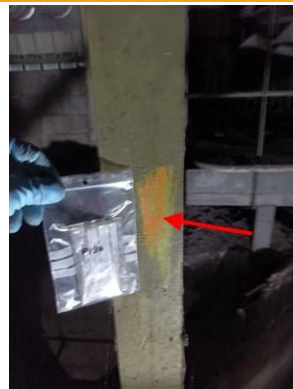
Localisation	Continuité / Discontinuité	n° de sondage	Zone	Prélèvement effectué / Sondage et extension	Echantillon	Analyse	Photo
Stockage charbon 3	Discontinue	1	Structure métallique	Oui 3ème étage - Stockage charbon 3 : Charpente métallique	<u>Identifiant:</u> ZPSO082 <u>Echantillon:</u> MA2506095953/P129, réf. labo.: 25RB023441-116 MA2506095953/P130, réf. labo.: 25RB023441-117 <u>Description:</u> Peinture <u>Composant de la construction:</u> 1 - Couvertures, Toitures, Terrasses et étanchéités <u>Partie à sonder:</u> -Peinture verte et rouge <u>Justificatif:</u> Après analyse en laboratoire	<u>Analyse:</u> P130 <u>Partie analysée par le laboratoire:</u> - Matériau de type système d'enduit peinture (vert) : Absence d'amiante

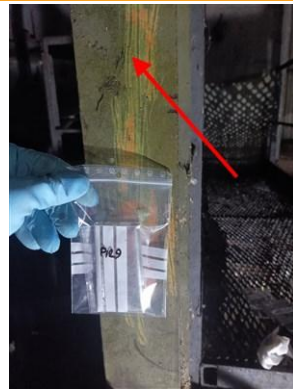
Discontinue	2	Structure métallique	Oui 3ème étage - Stockage charbon 3 : Charpente métallique	<u>Identifiant:</u> ZPSO082 <u>Echantillon:</u> MA2506095953/P129, réf. labo.: 25RB023441-116 MA2506095953/P130, réf. labo.: 25RB023441-117 <u>Description:</u> Peinture <u>Composant de la construction:</u> 1 - Couvertures, Toitures, Terrasses et étanchéités <u>Partie à sonder:</u> -Peinture verte et rouge <u>Justificatif:</u> Après analyse en laboratoire	<u>Analyse:</u> P129 <u>Partie analysée par le laboratoire:</u> - Matériau de type système d'enduit peinture (vert) : Absence d'amiante

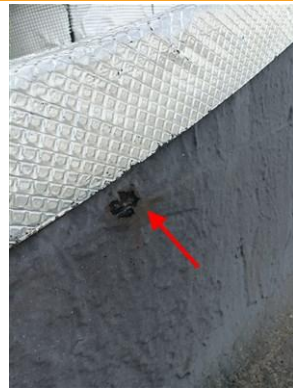
Localisation	Continuité / Discontinuité	n° de sondage	Zone	Prélèvement effectué / Sondage et extension	Echantillon	Analyse	Photo
Toiture	Discontinue	1	Relevé de toiture pyramidale, niveau 3	Oui Extérieur - Toiture : Relevé de toiture pyramidale, niveau 3	<u>Identifiant:</u> ZPSO113 <u>Réf. échantillon:</u> MA2506095953/P150 <u>Réf. laboratoire:</u> 25RB024066-009 <u>Description:</u> Relevé : revêtement bitumineux (bandes, lés...) <u>Composant de la construction:</u> 1 - Couvertures, Toitures, Terrasses et étanchéités - Étanchéité de toiture terrasse <u>Partie à sonder:</u> Relevé : revêtement bitumineux (bandes, lés...) <u>Justificatif:</u> Après analyse en laboratoire	<u>Analyse:</u> P150 <u>Partie analysée par le laboratoire:</u> - Matériau semi-dur (bitumineux) (noir) ; matériau souple (marron) (foncé) : Absence d'amiante

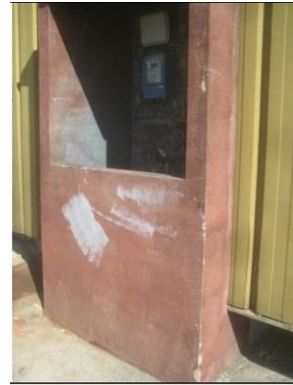
M021 : Crépis extérieur rouge

Localisation	Continuité / Discontinuité	n° de sondage	Zone	Prélèvement effectué / Sondage et extension	Echantillon	Analyse	Photo
Façade		1	Logette maçonnée	Oui Extérieur - Façade : Crépi	<u>Identifiant:</u> M021 <u>Réf. échantillon:</u> DT71 CF rapport DEKRA <u>Description:</u> Crépis extérieur rouge <u>Composant de la construction:</u> 2 - Parois verticales extérieures et Façades - Façades lourdes y compris poteaux <u>Partie à sonder:</u> Crépis extérieur <u>Justificatif:</u> Sur anciennes analyses	<u>Analyse:</u> DT71 <u>Partie analysée par le laboratoire:</u> - Matériau compact gris + peinture

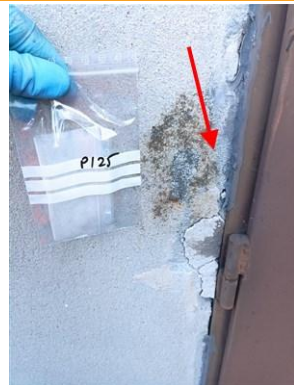
Localisation	Continuité / Discontinuité	n° de sondage	Zone	Prélèvement effectué / Sondage et extension	Echantillon	Analyse	Photo
Local 1.3	Continue	1	Façade	Oui 3ème étage - Local 1.3 : Façade	<u>Identifiant:</u> ZPSO071 <u>Echantillon:</u> MA2506095953/P125, réf. labo.: 25RB023441-112 MA2506095953/P126, réf. labo.: 25RB023441-113 <u>Description:</u> Enduit extérieur ciment lisse <u>Composant de la construction:</u> 2 - Parois verticales extérieures et Façades - Façades <u>Partie à sonder:</u> Enduit extérieur ciment lisse <u>Justificatif:</u> Après analyse en laboratoire	<u>Analyse:</u> P125 <u>Partie analysée par le laboratoire:</u> - Matériau semi-dur (gris) : Absence d'amiante

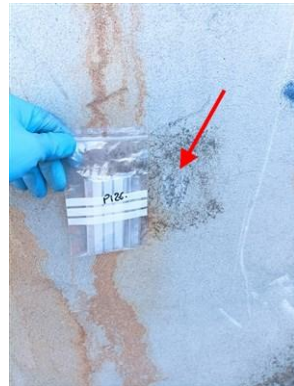
Continue	2	Façade	Oui 3ème étage - Local 1.3 : Façade	<u>Identifiant:</u> ZPSO071 <u>Echantillon:</u> MA2506095953/P125, réf. labo.: 25RB023441-112 MA2506095953/P126, réf. labo.: 25RB023441-113 <u>Description:</u> Enduit extérieur ciment lisse <u>Composant de la construction:</u> 2 - Parois verticales extérieures et Façades - Façades <u>Partie à sonder:</u> Enduit extérieur ciment lisse <u>Justificatif:</u> Après analyse en laboratoire	<u>Analyse:</u> P126 <u>Partie analysée par le laboratoire:</u> - Matériau semi-dur (gris) : Absence d'amiante

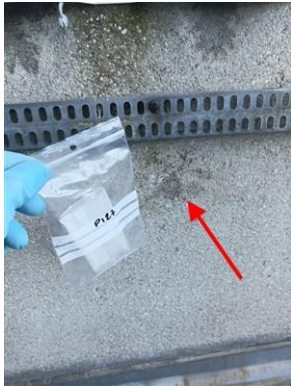
ZPSO072 : Enduit extérieur ciment granuleux

Localisation	Continuité / Discontinuité	n° de sondage	Zone	Prélèvement effectué / Sondage et extension	Echantillon	Analyse	Photo
Façade	Discontinue	1	Murs de façades en toiture, niveau 3	Oui Exterieur - Façade : Murs de façades en toiture, niveau 3	<u>Identifiant:</u> ZPSO072 <u>Echantillon:</u> MA2506095953/P127, réf. labo.: 25RB023441-114 MA2506095953/P128, réf. labo.: 25RB023441-115 <u>Description:</u> Enduit extérieur ciment granuleux <u>Composant de la construction:</u> 2 - Parois verticales extérieures et Façades - Façades lourdes y compris poteaux <u>Partie à sonder:</u> Enduit extérieur ciment granuleux <u>Justificatif:</u> Après analyse en laboratoire	<u>Analyse:</u> P127 <u>Partie analysée par le laboratoire:</u> - Matériau semi-dur (gris) : Absence d'amiante

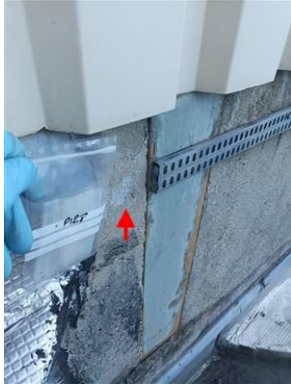
Discontinue	2	Murs de façades en toiture, niveau 3	Oui Exterieur - Façade : Murs de façades en toiture, niveau 3	<u>Identifiant:</u> ZPSO072 <u>Echantillon:</u> MA2506095953/P127, réf. labo.: 25RB023441-114 MA2506095953/P128, réf. labo.: 25RB023441-115 <u>Description:</u> Enduit extérieur ciment granuleux <u>Composant de la construction:</u> 2 - Parois verticales extérieures et Façades - Façades lourdes y compris poteaux <u>Partie à sonder:</u> Enduit extérieur ciment granuleux <u>Justificatif:</u> Après analyse en laboratoire	<u>Analyse:</u> P128 <u>Partie analysée par le laboratoire:</u> - Matériau semi-dur (gris) : Absence d'amiante

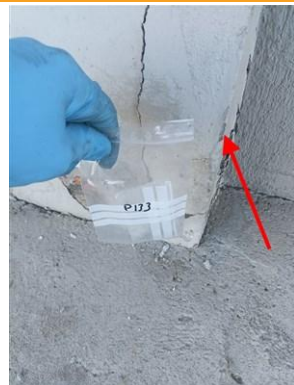
ZPSO074 : Enduit extérieur (projeté, lissé ou taloché)

Localisation	Continuité / Discontinuité	n° de sondage	Zone	Prélèvement effectué / Sondage et extension	Echantillon	Analyse	Photo
Façade	Discontinue	1	Pilier côté entrée chaufferie gaz	Oui Exterieur - Façade : Pilier côté entré sous-station	<u>Identifiant:</u> ZPSO074 <u>Echantillon:</u> MA2506095953/P133, réf. labo.: 25RB023441-120 MA2506095953/P134, réf. labo.: 25RB023441-121 <u>Description:</u> Enduit extérieur (projeté, lissé ou taloché) <u>Composant de la construction:</u> 2 - Parois verticales extérieures et Façades - Façades lourdes y compris poteaux <u>Partie à sonder:</u> Enduit extérieur (projeté, lissé ou taloché) <u>Justificatif:</u> Après analyse en laboratoire	<u>Analyse:</u> P133 <u>Partie analysée par le laboratoire:</u> - Matériau de type système d'enduit peinture (blanc) ; matériau semi-dur (gris) : Absence d'amiante

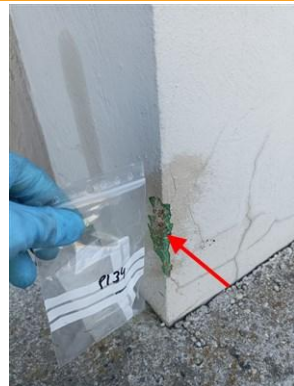
Discontinue	2	Pilier côté entrée chaufferie gaz	Oui Exterieur - Façade : Pilier côté entrée chaufferie gaz	<u>Identifiant:</u> ZPSO074 <u>Echantillon:</u> MA2506095953/P133, réf. labo.: 25RB023441-120 MA2506095953/P134, réf. labo.: 25RB023441-121 <u>Description:</u> Enduit extérieur (projeté, lissé ou taloché) <u>Composant de la construction:</u> 2 - Parois verticales extérieures et Façades - Façades lourdes y compris poteaux <u>Partie à sonder:</u> Enduit extérieur (projeté, lissé ou taloché) <u>Justificatif:</u> Après analyse en laboratoire	<u>Analyse:</u> P134 <u>Partie analysée par le laboratoire:</u> - Matériau de type système d'enduit peinture (vert) ; matériau semi-dur (gris) : Absence d'amiante

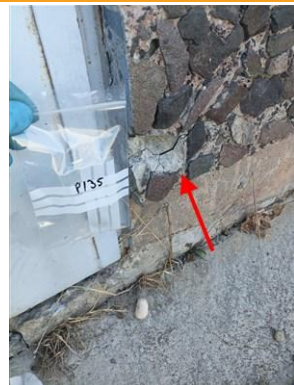
ZPSO075 : Enduit extérieur de parement pierre

Localisation	Continuité / Discontinuité	n° de sondage	Zone	Prélèvement effectué / Sondage et extension	Echantillon	Analyse	Photo
Façade	Discontinue	1	Façade ouest, entrée chaufferie gaz	Oui Exterieur - Façade : Façade ouest, entrée atelier	<u>Identifiant:</u> ZPSO075 <u>Echantillon:</u> MA2506095953/P135, réf. labo.: 25RB023441-122 MA2506095953/P136, réf. labo.: 25RB023441-123 <u>Description:</u> Enduit extérieur de parement pierre <u>Composant de la construction:</u> 2 - Parois verticales extérieures et Façades - Façades lourdes y compris poteaux <u>Justificatif:</u> Après analyse en laboratoire	<u>Analyse:</u> P135 <u>Partie analysée par le laboratoire:</u> - Matériau dur de type mortier, béton, chape (gris) : Absence d'amiante

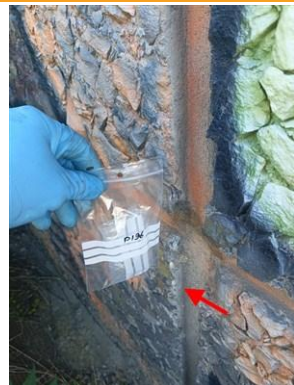
Discontinue	2	Façade nord	Oui Exterieur - Façade : Façade nord, atelier	<u>Identifiant:</u> ZPSO075 <u>Echantillon:</u> MA2506095953/P135, réf. labo.: 25RB023441-122 MA2506095953/P136, réf. labo.: 25RB023441-123 <u>Description:</u> Enduit extérieur de parement pierre <u>Composant de la construction:</u> 2 - Parois verticales extérieures et Façades - Façades lourdes y compris poteaux <u>Justificatif:</u> Après analyse en laboratoire	<u>Analyse:</u> P136 <u>Partie analysée par le laboratoire:</u> - Matériau dur (gris) : Absence d'amiante

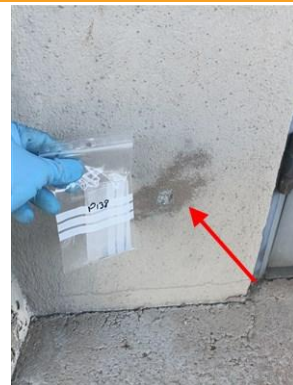
ZPSO076 : Enduit extérieur (projeté, lissé ou taloché)

Localisation	Continuité / Discontinuité	n° de sondage	Zone	Prélèvement effectué / Sondage et extension	Echantillon	Analyse	Photo
Façade	Discontinue	1	Mur de façade	Oui Extérieur - Façade : Mur façade ouest	<u>Identifiant:</u> ZPSO076 <u>Echantillon:</u> MA2506095953/P138, réf. labo.: 25RB023441-125 MA2506095953/P139, réf. labo.: 25RB023441-126 <u>Description:</u> Enduit extérieur (projeté, lissé ou taloché) <u>Composant de la construction:</u> 2 - Parois verticales extérieures et Façades - Façades lourdes y compris poteaux <u>Partie à sonder:</u> Enduit extérieur (projeté, lissé ou taloché) <u>Justificatif:</u> Après analyse en laboratoire	<u>Analyse:</u> P138 <u>Partie analysée par le laboratoire:</u> - Phase 2 Matériau de type système d'enduit peinture (beige) ; matériau semi-dur (fibreuse) (gris) Absence d'amiante

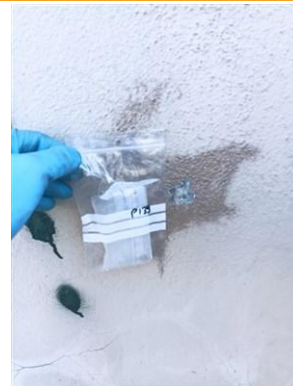
Discontinue	2	Mur de façade	Oui Extérieur - Façade : Mur de façade ouest	<u>Identifiant:</u> ZPSO076 <u>Echantillon:</u> MA2506095953/P138, réf. labo.: 25RB023441-125 MA2506095953/P139, réf. labo.: 25RB023441-126 <u>Description:</u> Enduit extérieur (projeté, lissé ou taloché) <u>Composant de la construction:</u> 2 - Parois verticales extérieures et Façades - Façades lourdes y compris poteaux <u>Partie à sonder:</u> Enduit extérieur (projeté, lissé ou taloché) <u>Justificatif:</u> Après analyse en laboratoire	<u>Analyse:</u> P139 <u>Partie analysée par le laboratoire:</u> - Matériau de type système d'enduit peinture (beige) ; matériau semi-dur (gris) : Absence d'amiante

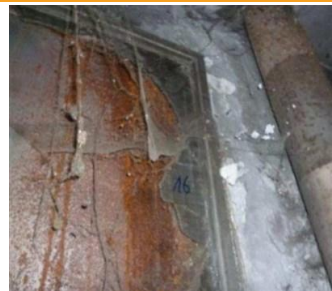
ZPSO078 : Joint de mastic de vitrage (notamment châssis aluminium)

Localisation	Continuité / Discontinuité	n° de sondage	Zone	Prélèvement effectué / Sondage et extension	Echantillon	Analyse	Photo
Local 2	Discontinue	1	Fenêtre	Oui Sous-Sol - Local 2 : Fenêtre	<u>Identifiant:</u> ZPSO078 <u>Echantillon:</u> DP016 CF rapport DEKRA DP185 CF rapport DEKRA MA2506095953/DP186 <u>Description:</u> Joint de mastic de vitrage (notamment châssis aluminium) <u>Composant de la construction:</u> 2 - Parois verticales extérieures et Façades - Menuiseries extérieures <u>Partie à sonder:</u> Joint de mastic de vitrage (notamment châssis aluminium) <u>Justificatif:</u> Sur anciennes analyses	<u>Analyse:</u> DP016 <u>Partie analysée par le laboratoire:</u> - Matériau gris en vrac/ Peinture/Bois sous forme de fibres en faible quantité en vrac

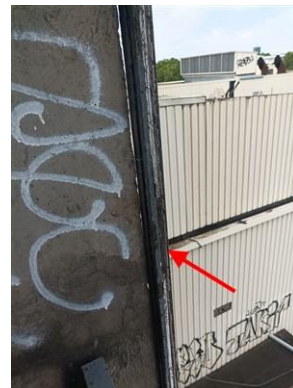
Cathédrale 4	Discontinue	10	Mur rideau	Oui 4ème étage - Cathédrale 4 : Verrière verticale côté ouest	<p><u>Identifiant:</u> ZPSO102</p> <p><u>Echantillon:</u></p> <p>DP074 cf rapport Dekra DP092 cf rapport Dekra DP094 cf rapport Dekra DP098 cf rapport Dekra DP125 cf rapport Dekra MA2506095953/P143, réf. labo.: 25RB024066-002 MA2506095953/P144, réf. labo.: 25RB024066-003 MA2506095953/P146, réf. labo.: 25RB024066-005 MA2506095953/P147, réf. labo.: 25RB024066-006 MA2506095953/P148, réf. labo.: 25RB024066-007</p> <p><u>Description:</u> Joint de mastic de vitrage</p> <p><u>Composant de la construction:</u> 2 - Parois verticales extérieures et Façades - Menuiseries extérieures</p> <p><u>Partie à sonder:</u> Joint de mastic de vitrage</p> <p><u>Justificatif:</u> Après analyse en laboratoire</p> <p><u>Quantité estimée :</u> 3076m!</p>	<p><u>Analyse:</u></p> <p>P147</p> <p><u>Partie analysée par le laboratoire:</u></p> <p>- Matériau (pulvérulent) (noir) ; matériau semi-dur de type joint (beige) : Présence d'amiante</p>

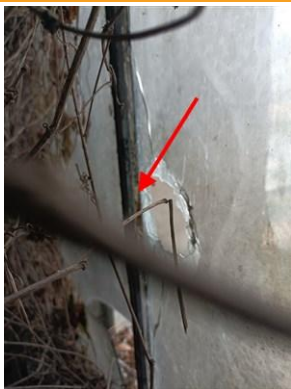
Discontinue	11	Mur rideau	Oui 4ème étage - Cathédrale 4 : Verrière verticale côté nord	<p><u>Identifiant:</u> ZPSO102</p> <p><u>Echantillon:</u></p> <p>DP074 cf rapport Dekra DP092 cf rapport Dekra DP094 cf rapport Dekra DP098 cf rapport Dekra DP125 cf rapport Dekra MA2506095953/P143, réf. labo.: 25RB024066-002 MA2506095953/P144, réf. labo.: 25RB024066-003 MA2506095953/P146, réf. labo.: 25RB024066-005 MA2506095953/P147, réf. labo.: 25RB024066-006 MA2506095953/P148, réf. labo.: 25RB024066-007</p> <p><u>Description:</u> Joint de mastic de vitrage</p> <p><u>Composant de la construction:</u> 2 - Parois verticales extérieures et Façades - Menuiseries extérieures</p> <p><u>Partie à sonder:</u> Joint de mastic de vitrage</p> <p><u>Justificatif:</u> Après analyse en laboratoire</p>	<p><u>Analyse:</u></p> <p>P148</p> <p><u>Partie analysée par le laboratoire:</u></p> <p>- Matériau (pulvérulent) (gris) ; matériau semi-dur de type joint (beige) : Présence d'amiante</p>

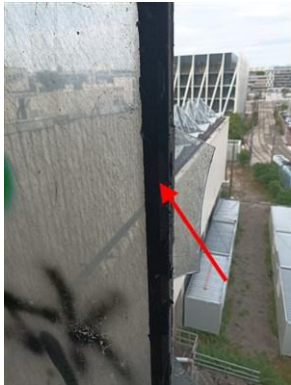
Discontinue	13	Mur rideau	Oui 4ème étage - Cathédrale 4 : Baie vitrée côté ouest	<p><u>Identifiant:</u> ZPSO102</p> <p><u>Echantillon:</u></p> <p>DP074 cf rapport Dekra DP092 cf rapport Dekra DP094 cf rapport Dekra DP098 cf rapport Dekra DP125 cf rapport Dekra MA2506095953/P143, réf. labo.: 25RB024066-002 MA2506095953/P144, réf. labo.: 25RB024066-003 MA2506095953/P146, réf. labo.: 25RB024066-005 MA2506095953/P147, réf. labo.: 25RB024066-006 MA2506095953/P148, réf. labo.: 25RB024066-007</p> <p><u>Description:</u> Joint de mastic de vitrage <u>Composant de la construction:</u> 2 - Parois verticales extérieures et Façades - Menuiseries extérieures <u>Partie à sonder:</u> Joint de mastic de vitrage <u>Justificatif:</u> Après analyse en laboratoire</p>	<p><u>Analyse:</u> P146</p> <p><u>Partie analysée par le laboratoire:</u> - Matériau semi-dur de type joint (fibreuse) (beige) : Présence d'amiante</p>

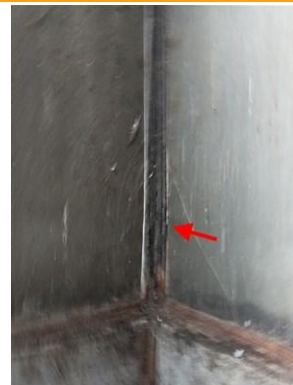
ZPSO111 : Peinture décorative

Localisation	Continuité / Discontinuité	n° de sondage	Zone	Prélèvement effectué / Sondage et extension	Echantillon	Analyse	Photo
Cathédrale 0	Discontinue	1	Mur rideau	Oui Rez de chaussée - Cathédrale 0 : Verrière verticale côté sud	<u>Identifiant:</u> ZPSO111 <u>Echantillon:</u> MA2506095953/P142, réf. labo.: 25RB024066-001 MA2506095953/P145, réf. labo.: 25RB024066-004 <u>Description:</u> Peinture décorative <u>Composant de la construction:</u> 2 - Parois verticales extérieures et Façades - Menuiseries extérieures <u>Partie à sonder:</u> Peinture décorative <u>Justificatif:</u> Après analyse en laboratoire	<u>Analyse:</u> P142 <u>Partie analysée par le laboratoire:</u> - Matériau (pulvérulent) (gris) ; matériau de type système d'enduit peinture (noir) : Absence d'amiante

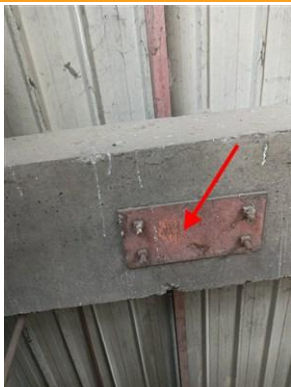
ZPSO118 : Peinture

Local de stockage	Discontinue	4	Plaque de fixation métallique	Oui 2ème étage - Local de stockage : Plaque de fixation métallique	<u>Identifiant:</u> ZPSO118 <u>Réf. échantillon:</u> MA2506095953/P151 <u>Réf. laboratoire:</u> 25RB026686-001 <u>Description:</u> Peinture <u>Composant de la construction:</u> 2 - Parois verticales extérieures et Façades - Façades légères, murs rideaux, bardages, panneaux sandwich <u>Partie à sonder:</u> Peinture <u>Justificatif:</u> Après analyse en laboratoire <u>Quantité estimée :</u> 15U	<u>Analyse:</u> P151 <u>Partie analysée par le laboratoire:</u> - Matériau de type peinture (orange) ; matériau (noir) : Présence d'amiante

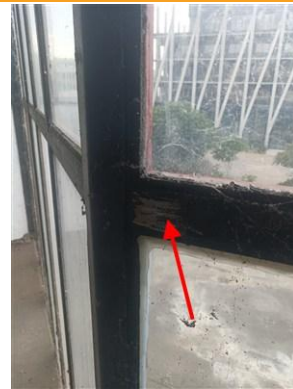
ZPSO120 : Peinture

Local de stockage	Continue	3	Face intérieur	Oui 2ème étage - Local de stockage : Face intérieur	<u>Identifiant:</u> ZPSO120 <u>Réf. échantillon:</u> MA2506095953/P153 <u>Réf. laboratoire:</u> 25RB026686-003 <u>Description:</u> Peinture <u>Composant de la construction:</u> 2 - Parois verticales extérieures et Façades - Menuiseries extérieures <u>Partie à sonder:</u> Peinture <u>Justificatif:</u> Après analyse en laboratoire	<u>Analyse:</u> P153 <u>Partie analysée par le laboratoire:</u> - Matériau de type peinture (jaune) ; matériau de type peinture (noir) : Absence d'amiante

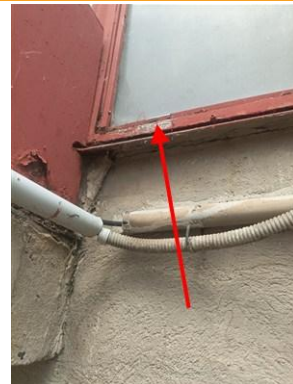
ZPSO121 : Peinture

Localisation	Continuité / Discontinuité	n° de sondage	Zone	Prélèvement effectué / Sondage et extension	Echantillon	Analyse	Photo
Façade	Continue	1	Mur rideau	Oui Extérieur - Façade : Mur rideau	<u>Identifiant:</u> ZPSO121 <u>Réf. échantillon:</u> MA2506095953/P154 <u>Réf. laboratoire:</u> 25RB026686-004 <u>Description:</u> Peinture <u>Composant de la construction:</u> 2 - Parois verticales extérieures et Façades - Menuiseries extérieures <u>Partie à sonder:</u> Peinture <u>Justificatif:</u> Après analyse en laboratoire	<u>Analyse:</u> P154 <u>Partie analysée par le laboratoire:</u> - Matériau de type système d'enduit peinture (rose) : Absence d'amiante

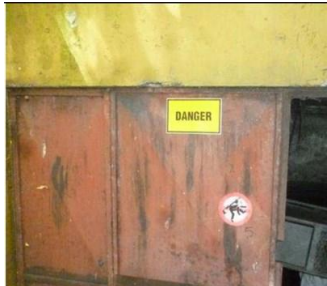
M017 : Peinture

Localisation	Continuité / Discontinuité	n° de sondage	Zone	Prélèvement effectué / Sondage et extension	Echantillon	Analyse	Photo
Local 1	Unique	1	Porte	Oui Sous-Sol - Local 1 : Porte	<u>Identifiant:</u> M017 <u>Réf. échantillon:</u> DP005 CF rapport DEKRA <u>Description:</u> Peinture <u>Composant de la construction:</u> 3 - Parois verticales intérieures - Portes coupe-feu, pare-flamme, isothermiques, frigorifiques <u>Partie à sonder:</u> Peinture <u>Justificatif:</u> Sur anciennes analyses	<u>Analyse:</u> DP005 <u>Partie analysée par le laboratoire:</u> - Peintures multiples en vrac

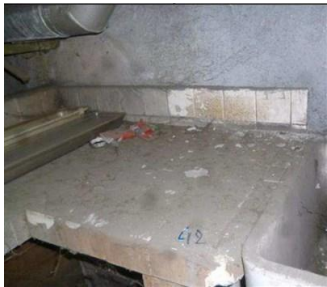
M029 : Colle de faïence

Localisation	Continuité / Discontinuité	n° de sondage	Zone	Prélèvement effectué / Sondage et extension	Echantillon	Analyse	Photo
Local 4	Continue	1	Plan de travail	Oui Sous-Sol - Local 4 : Plan de travail	<u>Identifiant:</u> M029 <u>Réf. échantillon:</u> DP042 CF rapport DEKRA <u>Description:</u> Colle de faïence <u>Composant de la construction:</u> 3 - Parois verticales intérieures - Revêtements de murs, poteaux, cloisons, gaines, coffres <u>Partie à sonder:</u> Colle de faïence <u>Quantité estimée:</u> 2,5 m2 <u>Justificatif:</u> Sur anciennes analyses	<u>Analyse:</u> DP042 <u>Partie analysée par le laboratoire:</u> - Colle grise en vrac + couche plâtreuse blanche non séparable + peinture non séparable

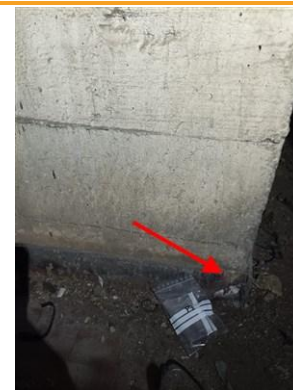
Localisation	Continuité / Discontinuité	n° de sondage	Zone	Prélèvement effectué / Sondage et extension	Echantillon	Analyse	Photo
Local 4	Discontinue	1	Plinthes	Oui Sous-Sol - Local 4 : Plinthes	<u>Identifiant:</u> ZPSO004 <u>Echantillon:</u> DP027 CF rapport DEKRA MA2506095953/P007, réf. labo.: 25RB023441-005 <u>Description:</u> Colle de faïence <u>Composant de la construction:</u> 3 - Parois verticales intérieures - Revêtements de murs, poteaux, cloisons, gaines, coffres <u>Partie à sonder:</u> Colle de faïence <u>Justificatif:</u> Sur anciennes analyses	<u>Analyse:</u> DP027 <u>Partie analysée par le laboratoire:</u> - Colle beige et gris hétérogène	
	Discontinue	2	Plinthes	Oui Sous-Sol - Local 4 : Plinthes	<u>Identifiant:</u> ZPSO004 <u>Echantillon:</u> DP027 CF rapport DEKRA MA2506095953/P007, réf. labo.: 25RB023441-005 <u>Description:</u> Colle de faïence <u>Composant de la construction:</u> 3 - Parois verticales intérieures - Revêtements de murs, poteaux, cloisons, gaines, coffres <u>Partie à sonder:</u> Colle de faïence <u>Justificatif:</u> Après analyse en laboratoire	<u>Analyse:</u> P007 <u>Partie analysée par le laboratoire:</u> - Matériau (pulvérulent) (noir) ; matériau dur de type carrelage, faïence (marron) ; matériau dur de type ciment-colle (gris) : Absence d'amiante

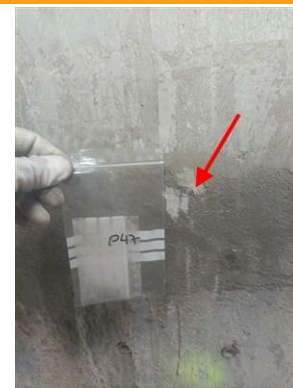
Chaufferie gaz	Discontinue	3	Mur	Oui Rez de chaussée - Chaufferie gaz : Murs	<u>Identifiant:</u> ZPSO018 <u>Echantillon:</u> MA2506095953/P047, réf. labo.: 25RB023441-042 MA2506095953/P085, réf. labo.: 25RB023441-073 MA2506095953/P088, réf. labo.: 25RB023441-076 <u>Description:</u> Enduit de rebouchage <u>Composant de la construction:</u> 3 - Parois verticales intérieures - Murs et cloisons maçonnés <u>Partie à sonder:</u> Enduit de rebouchage <u>Justificatif:</u> Après analyse en laboratoire	<u>Analyse:</u> P047 <u>Partie analysée par le laboratoire:</u> - Matériau semi-dur (gris) : Absence d'amiante

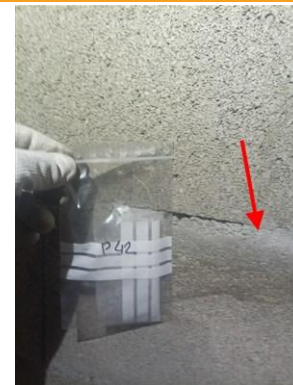
Localisation	Continuité / Discontinuité	n° de sondage	Zone	Prélèvement effectué / Sondage et extension	Echantillon	Analyse	Photo
Sous-station	Discontinue	1	Mur	Oui Rez de chaussée - Sous-station : Mur	<u>Identifiant:</u> ZPSO019 <u>Echantillon:</u> MA2506095953/P042, réf. labo.: 25RB023441-037 MA2506095953/P043, réf. labo.: 25RB023441-038 <u>Description:</u> Joint d'assemblage <u>Composant de la construction:</u> 3 - Parois verticales intérieures - Murs et cloisons maçonnés <u>Partie à sonder:</u> Joint d'assemblage <u>Justificatif:</u> Après analyse en laboratoire	<u>Analyse:</u> P042 <u>Partie analysée par le laboratoire:</u> - Matériau dur (gris) : Absence d'amiante

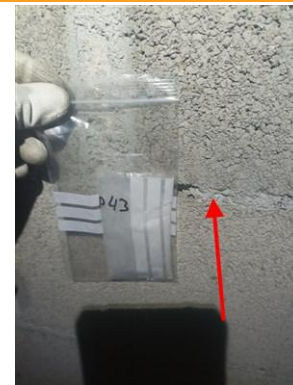
Réserve	Discontinue	2	Mur	Oui Rez de chaussée - Réserve : Mur	<u>Identifiant:</u> ZPSO019 <u>Echantillon:</u> MA2506095953/P042, réf. labo.: 25RB023441-037 MA2506095953/P043, réf. labo.: 25RB023441-038 <u>Description:</u> Joint d'assemblage <u>Composant de la construction:</u> 3 - Parois verticales intérieures - Murs et cloisons maçonnés <u>Partie à sonder:</u> Joint d'assemblage <u>Justificatif:</u> Après analyse en laboratoire	<u>Analyse:</u> P043 <u>Partie analysée par le laboratoire:</u> - Matériau dur (gris) : Absence d'amiante

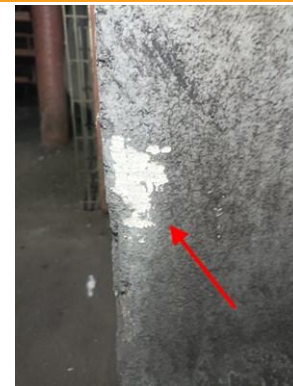
ZPSO022 : Enduit ciment + peinture

Localisation	Continuité / Discontinuité	n° de sondage	Zone	Prélèvement effectué / Sondage et extension	Echantillon	Analyse	Photo
Local 1.RDC	Discontinue	1	Cloison	Sondage et extension de la ZPSO du ou des échantillon(s) : P052, P053	<u>Identifiant:</u> ZPSO022 <u>Echantillon:</u> MA2506095953/P052, réf. labo.: 25RB023441-047 MA2506095953/P053, réf. labo.: 25RB023441-048 <u>Description:</u> Enduit ciment + peinture <u>Composant de la construction:</u> 3 - Parois verticales intérieures - Murs et cloisons maçonnés <u>Partie à sonder:</u> Enduit à base de ciment + peinture <u>Justificatif:</u> Après analyse en laboratoire	<u>Analyse:</u> P052, P053	Idem photo : P053; P052
Local 2.RDC	Discontinue	2	Cloison	Oui Rez de chaussée - Local 2.RDC : Cloison	<u>Identifiant:</u> ZPSO022 <u>Echantillon:</u> MA2506095953/P052, réf. labo.: 25RB023441-047 MA2506095953/P053, réf. labo.: 25RB023441-048 <u>Description:</u> Enduit ciment + peinture <u>Composant de la construction:</u> 3 - Parois verticales intérieures - Murs et cloisons maçonnés <u>Partie à sonder:</u> Enduit à base de ciment + peinture <u>Justificatif:</u> Après analyse en laboratoire	<u>Analyse:</u> P053 <u>Partie analysée par le laboratoire:</u> - Matériau de type peinture (gris) ; matériau semi-dur (gris) : Absence d'amiante

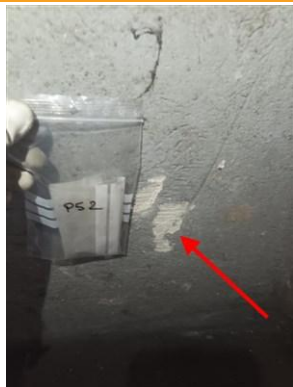
Local contrôle 1	Discontinue	4	Cloison	Oui Rez de chaussée - Local contrôle 0 : Cloison	<u>Identifiant:</u> ZPSO022 <u>Echantillon:</u> MA2506095953/P052, réf. labo.: 25RB023441-047 MA2506095953/P053, réf. labo.: 25RB023441-048 <u>Description:</u> Enduit ciment + peinture <u>Composant de la construction:</u> 3 - Parois verticales intérieures - Murs et cloisons maçonnés <u>Partie à sonder:</u> Enduit à base de ciment + peinture <u>Justificatif:</u> Après analyse en laboratoire	<u>Analyse:</u> P052 <u>Partie analysée par le laboratoire:</u> - Matériau de type système d'enduit peinture (gris) ; matériau semi-dur (gris) : Absence d'amiante

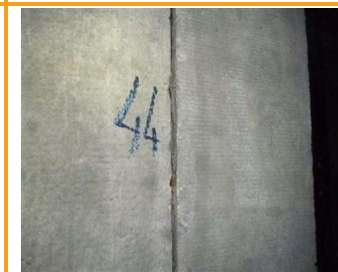
Local 5	Discontinue	3	Mur	Oui Sous-Sol - Local 5 : Mur	<u>Identifiant:</u> ZPSO023 <u>Echantillon:</u> DP044 CF rapport DEKRA DP073 CF rapport DEKRA <u>Description:</u> Joint de dilatation <u>Composant de la construction:</u> 3 - Parois verticales intérieures - Murs et cloisons maçonnés <u>Partie à sonder:</u> Joint de dilatation <u>Justificatif:</u> Sur anciennes analyses	<u>Analyse:</u> DP044 <u>Partie analysée par le laboratoire:</u> - Matériaux bitumineux noir + peinture non séparable

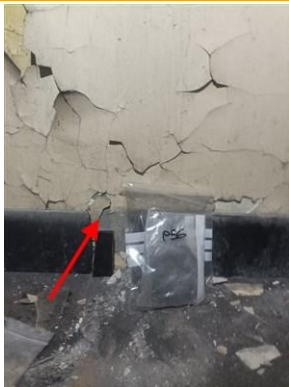
Localisation	Continuité / Discontinuité	n° de sondage	Zone	Prélèvement effectué / Sondage et extension	Echantillon	Analyse	Photo
Local 1.RDC	Continue	1	Plinthes	Oui Rez de chaussée - Local 1.RDC : Plinthes	<u>Identifiant:</u> ZPSO024 <u>Echantillon:</u> DP059 CF rapport DEKRA MA2506095953/P056, réf. labo.: 25RB023441-049 <u>Description:</u> Colle de faïence <u>Composant de la construction:</u> 3 - Parois verticales intérieures - Revêtements de murs, poteaux, cloisons, gaines, coffres <u>Partie à sonder:</u> Colle de faïence <u>Justificatif:</u> Après analyse en laboratoire	<u>Analyse:</u> P056 <u>Partie analysée par le laboratoire:</u> - Matériau dur de type carrelage, faïence (noir) ; matériau dur de type ciment-colle (beige) ; matériau dur (gris) ; matériau de type système d'enduit peinture (beige) : Absence d'amiante

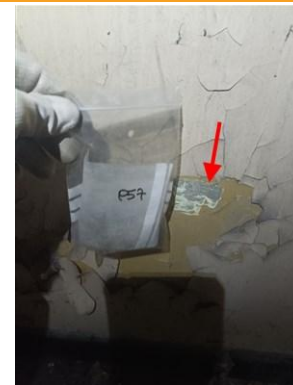
Localisation	Continuité / Discontinuité	n° de sondage	Zone	Prélèvement effectué / Sondage et extension	Echantillon	Analyse	Photo
Local 1.RDC	Discontinue	1	Mur	Oui Rez de chaussée - Local 1.RDC : Mur	<u>Identifiant:</u> ZPSO025 <u>Echantillon:</u> MA2506095953/P057, réf. labo.: 25RB023441-050 MA2506095953/P058, réf. labo.: 25RB023441-051 <u>Description:</u> Enduit à base de ciment+ peinture <u>Composant de la construction:</u> 3 - Parois verticales intérieures - Murs et cloisons maçonnés <u>Partie à sonder:</u> Enduit à base de ciment+ peinture <u>Justificatif:</u> Après analyse en laboratoire	<u>Analyse:</u> P057 <u>Partie analysée par le laboratoire:</u> - Matériau de type système d'enduit peinture (vert) ; matériau semi-dur de type plâtre (blanc) : Absence d'amiante

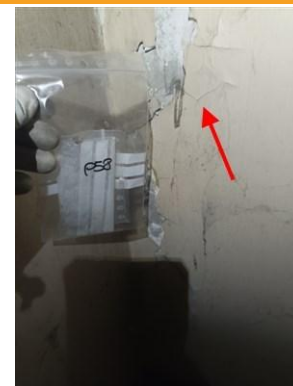
Discontinue	2	Mur	Oui Rez de chaussée - Local 1.RDC : Mur	<u>Identifiant:</u> ZPSO025 <u>Echantillon:</u> MA2506095953/P057, réf. labo.: 25RB023441-050 MA2506095953/P058, réf. labo.: 25RB023441-051 <u>Description:</u> Enduit à base de ciment+ peinture <u>Composant de la construction:</u> 3 - Parois verticales intérieures - Murs et cloisons maçonnés <u>Partie à sonder:</u> Enduit à base de ciment+ peinture <u>Justificatif:</u> Après analyse en laboratoire	<u>Analyse:</u> P058 <u>Partie analysée par le laboratoire:</u> - Matériau de type système d'enduit peinture (beige) ; matériau semi-dur de type plâtre (blanc) : Absence d'amiante

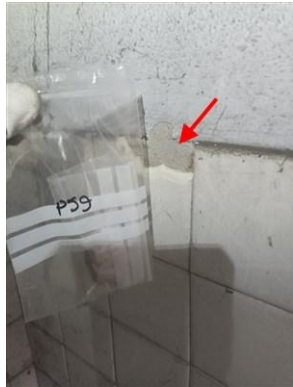
Discontinue	2	Mur	Oui Rez de chaussée - Local 2.RDC : Mur	<u>Identifiant:</u> ZPSO026 <u>Echantillon:</u> DP064 CF rapport DEKRA MA2506095953/P059, réf. labo.: 25RB023441-052 <u>Description:</u> Colle de faïence <u>Composant de la construction:</u> 3 - Parois verticales intérieures - Revêtements de murs, poteaux, cloisons, gaines, coffres <u>Partie à sonder:</u> Colle de faïence <u>Justificatif:</u> Après analyse en laboratoire	<u>Analyse:</u> P059 <u>Partie analysée par le laboratoire:</u> - Matériau dur de type carrelage, faïence (blanc) ; matériau dur de type ciment-colle (beige) ; matériau semi-dur (gris) : Absence d'amiante

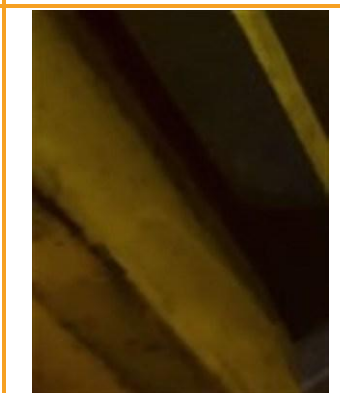
SAS 2	Discontinue	3	Porte coupe-feu jaune	Sondage et extension de la ZPSO du ou des échantillon(s) : P072	Identifiant: ZPSO032 Echantillon: DT1 CF rapport DEKRA MA2506095953/P072, réf. labo.: 25RB023441-063 Description: Joint des portes coupe-feu Composant de la construction: 3 - Parois verticales intérieures - Portes coupe-feu, pare-flamme, isothermiques, frigorifiques Partie à sonder: Joint des portes coupe-feu Justificatif: Après analyse en laboratoire	Analyse: DT1, P072

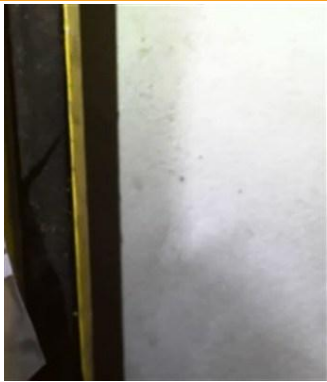
Palier	Discontinue	4	Porte coupe-feu jaune	Sondage et extension de la ZPSO du ou des échantillon(s) : P072	<u>Identifiant:</u> ZPSO032 <u>Echantillon:</u> DT1 CF rapport DEKRA MA2506095953/P072, réf. labo.: 25RB023441-063 <u>Description:</u> Joint des portes coupe-feu <u>Composant de la construction:</u> 3 - Parois verticales intérieures - Portes coupe-feu, pare-flamme, isothermiques, frigorifiques <u>Partie à sonder:</u> Joint des portes coupe-feu <u>Justificatif:</u> Après analyse en laboratoire	<u>Analyse:</u> DT1, P072	Idem photo : P072
SAS 4	Discontinue	5	Porte coupe-feu jaune	Sondage et extension de la ZPSO du ou des échantillon(s) : P072	<u>Identifiant:</u> ZPSO032 <u>Echantillon:</u> DT1 CF rapport DEKRA MA2506095953/P072, réf. labo.: 25RB023441-063 <u>Description:</u> Joint des portes coupe-feu <u>Composant de la construction:</u> 3 - Parois verticales intérieures - Portes coupe-feu, pare-flamme, isothermiques, frigorifiques <u>Partie à sonder:</u> Joint des portes coupe-feu <u>Justificatif:</u> Après analyse en laboratoire	<u>Analyse:</u> DT1, P072

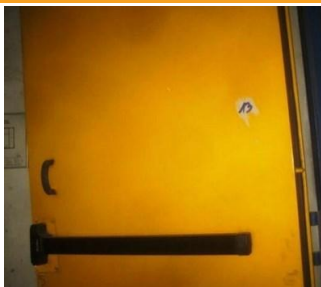
SAS 2	Discontinue	3	Porte CF jaune	Sondage et extension de la ZPSO du ou des échantillon(s) : DT1, DT13, P073	<u>Identifiant:</u> ZPSO033 <u>Echantillon:</u> DT13 CF rapport DEKRA MA2506095953/P073, réf. labo.: 25RB023441-064 <u>Description:</u> Peinture jaune <u>Composant de la construction:</u> 3 - Parois verticales intérieures - Portes coupe-feu, pare-flamme, isothermiques, frigorifiques <u>Partie à sonder:</u> Peinture jaune <u>Justificatif:</u> Après analyse en laboratoire	<u>Analyse:</u> DT13, P073	Idem photo : P073; DT13
Palier	Discontinue	4	Porte CF jaune	Oui 2ème étage - Palier : Porte CF jaune	<u>Identifiant:</u> ZPSO033 <u>Echantillon:</u> DT13 CF rapport DEKRA MA2506095953/P073, réf. labo.: 25RB023441-064 <u>Description:</u> Peinture jaune <u>Composant de la construction:</u> 3 - Parois verticales intérieures - Portes coupe-feu, pare-flamme, isothermiques, frigorifiques <u>Partie à sonder:</u> Peinture jaune <u>Justificatif:</u> Sur anciennes analyses	<u>Analyse:</u> DT13 <u>Partie analysée par le laboratoire:</u> - Peinture en vrac

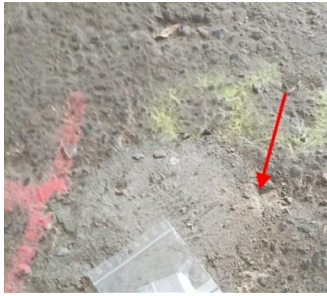
Localisation	Continuité / Discontinuité	n° de sondage	Zone	Prélèvement effectué / Sondage et extension	Echantillon	Analyse	Photo
Atelier	Discontinue	1	Sol	Oui Rez de chaussée - Atelier : Sol	<u>Identifiant:</u> ZPSO040 <u>Réf. échantillon:</u> MA2506095953/P086 <u>Réf. laboratoire:</u> 25RB023441-074 <u>Description:</u> Enduis de rebouchage <u>Composant de la construction:</u> 3 - Parois verticales intérieures - Murs et cloisons maçonnés <u>Partie à sonder:</u> Enduis de rebouchage <u>Justificatif:</u> Après analyse en laboratoire	<u>Analyse:</u> P085 <u>Partie analysée par le laboratoire:</u> - Matériau dur de type mortier, béton, chape (gris) : Absence d'amiante

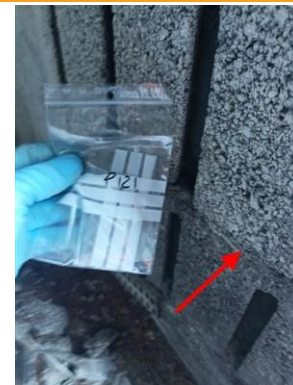
Localisation	Continuité / Discontinuité	n° de sondage	Zone	Prélèvement effectué / Sondage et extension	Echantillon	Analyse	Photo
Local 1.3	Continue	1	Mur	Oui 3ème étage - Local 1.3 : Mur	<u>Identifiant:</u> ZPSO069 <u>Echantillon:</u> MA2506095953/P121, réf. labo.: 25RB023441-108 MA2506095953/P122, réf. labo.: 25RB023441-109 <u>Description:</u> Joint d'assemblage <u>Composant de la construction:</u> 3 - Parois verticales intérieures - Murs et cloisons maçonnés <u>Partie à sonder:</u> Joint d'assemblage <u>Justificatif:</u> Après analyse en laboratoire	<u>Analyse:</u> P121 <u>Partie analysée par le laboratoire:</u> - Matériau semi-dur (gris) : Absence d'amiante

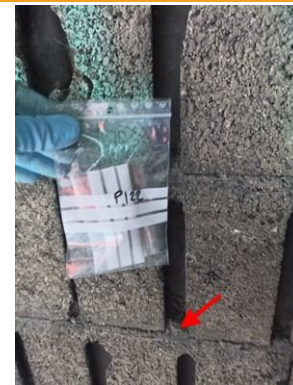
Continue	2	Mur	Oui 3ème étage - Local 1.3 : Mur	<u>Identifiant:</u> ZPSO069 <u>Echantillon:</u> MA2506095953/P121, réf. labo.: 25RB023441-108 MA2506095953/P122, réf. labo.: 25RB023441-109 <u>Description:</u> Joint d'assemblage <u>Composant de la construction:</u> 3 - Parois verticales intérieures - Murs et cloisons maçonnés <u>Partie à sonder:</u> Joint d'assemblage <u>Justificatif:</u> Après analyse en laboratoire	<u>Analyse:</u> P122 <u>Partie analysée par le laboratoire:</u> - Matériau semi-dur (gris) : Absence d'amiante

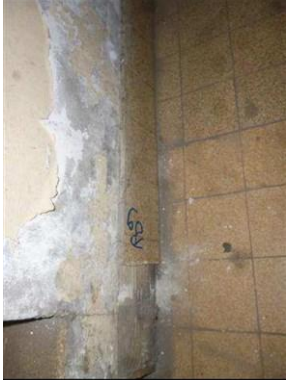
Discontinue	2	Plinthes	Oui 1er étage - Vestiaires : Plinthes	<u>Identifiant:</u> ZPSO100 <u>Echantillon:</u> DP188 CF rapport DEKRA DP189 CF rapport DEKRA <u>Description:</u> Colle de faïence <u>Composant de la construction:</u> 3 - Parois verticales intérieures - Revêtements de murs, poteaux, cloisons, gaines, coffres <u>Partie à sonder:</u> Colle de faïence <u>Justificatif:</u> Sur anciennes analyses	<u>Analyse:</u> DP189 <u>Partie analysée par le laboratoire:</u> - Colle beige et grise en vrac

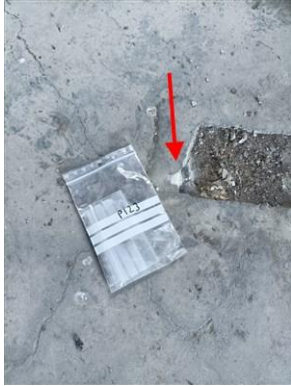
Localisation	Continuité / Discontinuité	n° de sondage	Zone	Prélèvement effectué / Sondage et extension	Echantillon	Analyse	Photo
Stockage charbon 3	Discontinue	1	Plinthes	Oui 3ème étage - Stockage charbon 3 : Plinthes	<u>Identifiant:</u> ZPSO110 <u>Echantillon:</u> DP123 CF rapport DEKRA DT17 CF rapport DEKRA <u>Description:</u> Relevé d'étanchéité <u>Composant de la construction:</u> 3 - Parois verticales intérieures - Revêtements de murs, poteaux, cloisons, gaines, coffres <u>Partie à sonder:</u> -Relevé d'étanchéité <u>Justificatif:</u> Sur anciennes analyses	<u>Analyse:</u> DP123 <u>Partie analysée par le laboratoire:</u> - Matériau compact gris en vrac + peinture non séparable

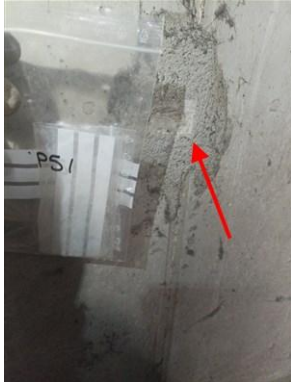
Discontinue	2	Mur	Oui Rez de chaussée - Cathédrale 0 : Murs	<u>Identifiant:</u> ZPSO116 <u>Echantillon:</u> MA2506095953/P051, réf. labo.: 25RB023441-046 MA2506095953/P064, réf. labo.: 25RB023441-057 <u>Description:</u> Enduit de rebouchage <u>Composant de la construction:</u> 3 - Parois verticales intérieures - Murs et cloisons maçonnés <u>Partie à sonder:</u> Enduit de rebouchage <u>Justificatif:</u> Après analyse en laboratoire	<u>Analyse:</u> P051 <u>Partie analysée par le laboratoire:</u> - Matériau de type peinture (gris) ; matériau semi-dur (gris) : Absence d'amiante

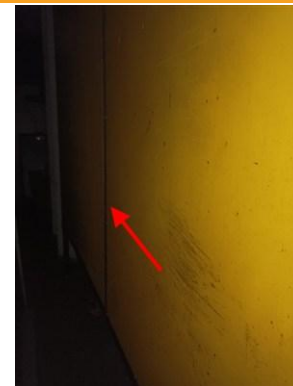
Localisation	Continuité / Discontinuité	n° de sondage	Zone	Prélèvement effectué / Sondage et extension	Echantillon	Analyse	Photo
Local 1.2	Continue	1	Cloison	Oui 2ème étage - Local 1.2 : Cloison coupe-feu	<u>Identifiant:</u> ZPSO122 <u>Réf. échantillon:</u> MA2506095953/P155 <u>Réf. laboratoire:</u> 25RB026824-001 <u>Description:</u> Joint <u>Composant de la construction:</u> 3 - Parois verticales intérieures - Paroi coupe-feu <u>Partie à sonder:</u> Joint <u>Justificatif:</u> Après analyse en laboratoire	<u>Analyse:</u> P155 <u>Partie analysée par le laboratoire:</u> - Matériau de type mousse (noir) : Absence d'amiante

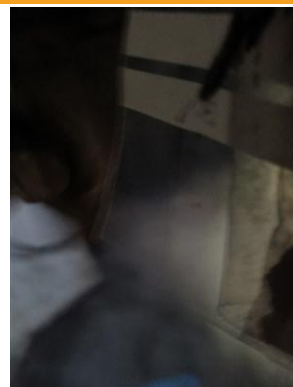
Localisation	Continuité / Discontinuité	n° de sondage	Zone	Prélèvement effectué / Sondage et extension	Echantillon	Analyse	Photo
Local 3	Discontinue	1	Plafond	Oui Sous-Sol - Local 3 : Plafond	<u>Identifiant:</u> M024 <u>Réf. échantillon:</u> DP025 CF rapport DEKRA <u>Description:</u> Béton + peinture <u>Composant de la construction:</u> 4 - Plafonds et faux plafonds - Plafonds <u>Partie à sonder:</u> Béton + peinture <u>Justificatif:</u> Sur anciennes analyses	<u>Analyse:</u> DP025 <u>Partie analysée par le laboratoire:</u> - Matériau compact gris en vrac hétérogène/ Peinture

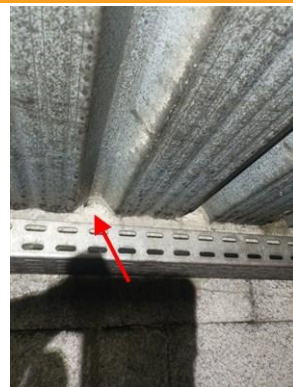
Localisation	Continuité / Discontinuité	n° de sondage	Zone	Prélèvement effectué / Sondage et extension	Echantillon	Analyse	Photo
Local 1	Discontinue	1	Jonctions couverture(bardages métalliques) et murs(parpaings)	Oui Sous-Sol - Local 1 : Jonctions couverture(bardages métalliques) et murs(parpaings)	<u>Identifiant:</u> ZPSO013 <u>Echantillon:</u> MA2506095953/P029, réf. labo.: 25RB023441-027 MA2506095953/P030, réf. labo.: 25RB023441-028 <u>Description:</u> Jonctions avec la façade <u>Composant de la construction:</u> 4. Plafonds et faux- plafonds - Interfaces entre structures <u>Partie à sonder:</u> Jonctions avec la façade <u>Justificatif:</u> Après analyse en laboratoire	<u>Analyse:</u> P029 <u>Partie analysée par le laboratoire:</u> - Matériau (pulvérulent) (noir) ; matériau dur (granulaire) (gris) : Absence d'amiante

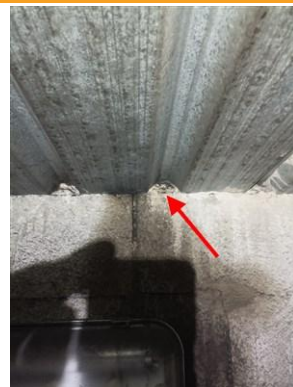
Discontinue	2	Jonctions couverture(bardages métalliques) et murs(parpaings)	Oui Sous-Sol - Local 1 : Jonctions couverture(bardages métalliques) et murs(parpaings)	<u>Identifiant:</u> ZPSO013 <u>Echantillon:</u> MA2506095953/P029, réf. labo.: 25RB023441-027 MA2506095953/P030, réf. labo.: 25RB023441-028 <u>Description:</u> Jonctions avec la façade <u>Composant de la construction:</u> 4. Plafonds et faux- plafonds - Interfaces entre structures <u>Partie à sonder:</u> Jonctions avec la façade <u>Justificatif:</u> Après analyse en laboratoire	<u>Analyse:</u> P030 <u>Partie analysée par le laboratoire:</u> - Matériau (pulvérulent) (noir) ; matériau dur (granulaire) (gris) : Absence d'amiante

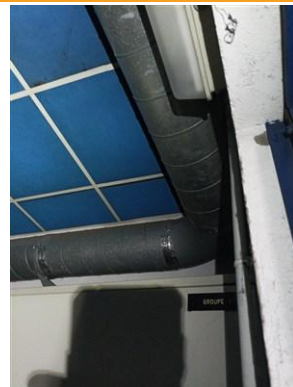
Pupitre de commande	Discontinue	6	Plafond	Sondage et extension de la ZPSO du ou des échantillon(s) : DT2	<u>Identifiant:</u> ZPSO037 <u>Réf. échantillon:</u> DT2 CF rapport DEKRA <u>Description:</u> Panneaux et plaques <u>Composant de la construction:</u> 4 - Plafonds et faux plafonds - Faux plafonds <u>Partie à sonder:</u> Panneaux et plaques <u>Justificatif:</u> Sur anciennes analyses	<u>Analyse:</u> DT2

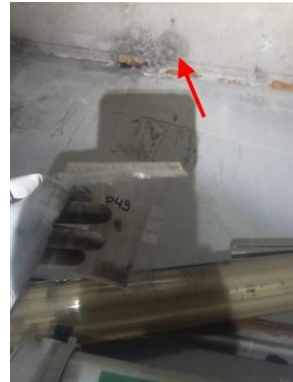
Localisation	Continuité / Discontinuité	n° de sondage	Zone	Prélèvement effectué / Sondage et extension	Echantillon	Analyse	Photo
Local 3.RDC	Discontinue	1	Plafond	Oui Rez de chaussée - Local 3.RDC : Plafond	<u>Identifiant:</u> ZPSO097 <u>Echantillon:</u> DP192 CF rapport DEKRA MA2506095953/P049, réf. labo.: 25RB023441-044 <u>Description:</u> Couche1: Béton + Couche2: Peinture <u>Composant de la construction:</u> 4 - Plafonds et faux plafonds - Plafonds <u>Partie à sonder:</u> Couche1: Béton + Couche2: Peinture <u>Justificatif:</u> Après analyse en laboratoire	<u>Analyse:</u> P049 <u>Partie analysée par le laboratoire:</u> - Matériau dur (gris) : Absence d'amiante

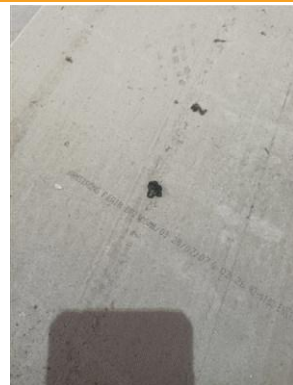
Localisation	Continuité / Discontinuité	n° de sondage	Zone	Prélèvement effectué / Sondage et extension	Echantillon	Analyse	Photo
Couloir 1	Discontinue	1	Plafond	Oui Rez de chaussée - Couloir : Faux-plafond	<u>Identifiant:</u> ZPSO099 <u>Réf. échantillon:</u> DP182 CF rapport DEKRA <u>Description:</u> Panneaux et plaques <u>Composant de la construction:</u> 4 - Plafonds et faux plafonds - Faux plafonds <u>Partie à sonder:</u> Panneaux et plaques <u>Justificatif:</u> Sur anciennes analyses	<u>Analyse:</u> DP182 <u>Partie analysée par le laboratoire:</u> - Matériau fibreux beige + peinture blanche non séparable

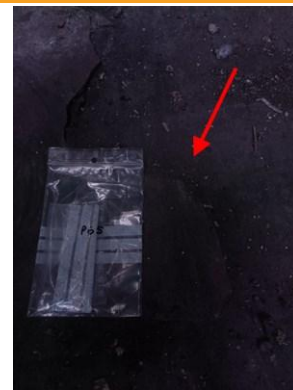
Localisation	Continuité / Discontinuité	n° de sondage	Zone	Prélèvement effectué / Sondage et extension	Echantillon	Analyse	Photo
Cathédrale 0		1	Sol	Oui Rez de chaussée - Cathédrale 0 : Sol	<u>Identifiant:</u> M008 <u>Réf. échantillon:</u> MA2506095953/P065 <u>Réf. laboratoire:</u> 25RB023441-058 <u>Description:</u> Revêtement plastique + colle <u>Composant de la construction:</u> 5 - Planchers et planchers techniques - Revêtements de sols <u>Partie à sonder:</u> Revêtement plastique + colle <u>Justificatif:</u> Après analyse en laboratoire	<u>Analyse:</u> P065 <u>Partie analysée par le laboratoire:</u> - Matériau dur (gris) : Absence d'amiante

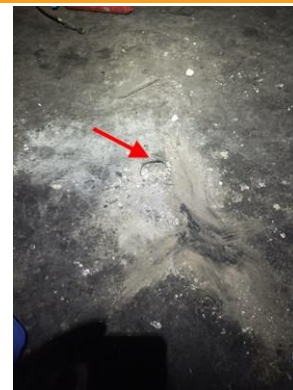
M020 : Béton

Localisation	Continuité / Discontinuité	n° de sondage	Zone	Prélèvement effectué / Sondage et extension	Echantillon	Analyse	Photo
Local 1	Discontinue	1	Sol	Oui Sous-Sol - Local 1 : Sol	<u>Identifiant:</u> M020 <u>Réf. échantillon:</u> MA2506095953/P028 <u>Réf. laboratoire:</u> 25RB023441-026 <u>Description:</u> Béton <u>Composant de la construction:</u> 5 - Planchers et planchers techniques <u>Partie à sonder:</u> Béton <u>Justificatif:</u> Après analyse en laboratoire	<u>Analyse:</u> P028 <u>Partie analysée par le laboratoire:</u> - Matériau dur de type mortier, béton, chape (gris) : Absence d'amiante

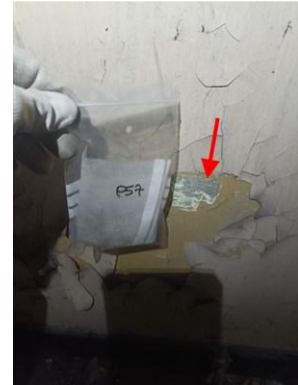
M039 : résine

Localisation	Continuité / Discontinuité	n° de sondage	Zone	Prélèvement effectué / Sondage et extension	Echantillon	Analyse	Photo
Local 1.RDC	Continue	1	Sol	Oui Rez de chaussée - Local 1.RDC : Sol	<u>Identifiant:</u> M039 <u>Réf. échantillon:</u> DP058 CF rapport DEKRA <u>Description:</u> résine <u>Composant de la construction:</u> 5 - Planchers et planchers techniques - Revêtements de sols <u>Partie à sonder:</u> résine <u>Justificatif:</u> Sur anciennes analyses	<u>Analyse:</u> DP058 <u>Partie analysée par le laboratoire:</u> - Matériau beige et gris/ Matériau compact rouge / Peinture

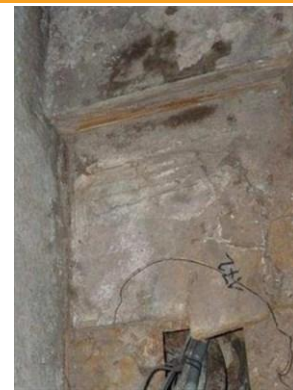
M064 : Colle de rebouchage

Localisation	Continuité / Discontinuité	n° de sondage	Zone	Prélèvement effectué / Sondage et extension	Echantillon	Analyse	Photo
Local 3.RDC	Unique	1	Sol	Oui Rez de chaussée - Local 3.RDC : Sol	<u>Identifiant:</u> M064 <u>Réf. échantillon:</u> DP172 CF rapport DEKRA <u>Description:</u> Colle de rebouchage <u>Composant de la construction:</u> 5 - Planchers et planchers techniques - Revêtements de sols <u>Partie à sonder:</u> Colle de rebouchage <u>Justificatif:</u> Sur anciennes analyses	<u>Analyse:</u> DP172 <u>Partie analysée par le laboratoire:</u> - Matériau compact beige hétérogène + peinture non séparable

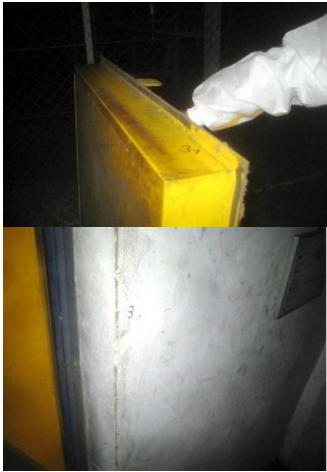
M077 : -Joint

Localisation	Continuité / Discontinuité	n° de sondage	Zone	Prélèvement effectué / Sondage et extension	Echantillon	Analyse	Photo
Stockage charbon 3	Unique	1	Trappe de montage	Oui 3ème étage - Stockage charbon 3 : Trappe de montage	<u>Identifiant:</u> M077 <u>Réf. échantillon:</u> DT31 CF rapport DEKRA <u>Description:</u> -Joint <u>Composant de la construction:</u> 5 - Planchers et planchers techniques <u>Partie à sonder:</u> -Joint <u>Justificatif:</u> Sur anciennes analyses	<u>Analyse:</u> DT31 <u>Partie analysée par le laboratoire:</u> - Matériau souple noir + peinture

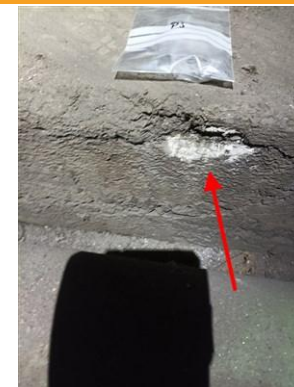
Local 4	Discontinue	3	Goulotte de sol	Oui Sous-Sol - Local 4 : Goulotte de sol	<u>Identifiant:</u> ZPSO003 <u>Echantillon:</u> MA2506095953/P005, réf. labo.: 25RB023441-003 MA2506095953/P006, réf. labo.: 25RB023441-004 <u>Description:</u> Béton <u>Composant de la construction:</u> 5 - Planchers et planchers techniques <u>Partie à sonder:</u> Béton <u>Justificatif:</u> Après analyse en laboratoire	<u>Analyse:</u> P005 <u>Partie analysée par le laboratoire:</u> - Matériau (pulvérulent) (noir) ; matériau dur de type mortier, béton, chape (gris) : Absence d'amiante

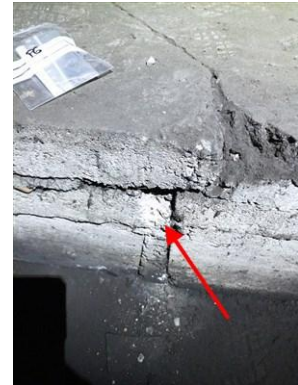
Local 5	Discontinue	4	Goulotte de sol	Sondage et extension de la ZPSO du ou des échantillon(s) : P005, P006	<u>Identifiant:</u> ZPSO003 <u>Echantillon:</u> MA2506095953/P005, réf. labo.: 25RB023441-003 MA2506095953/P006, réf. labo.: 25RB023441-004 <u>Description:</u> Béton <u>Composant de la construction:</u> 5 - Planchers et planchers techniques <u>Partie à sonder:</u> Béton <u>Justificatif:</u> Après analyse en laboratoire	<u>Analyse:</u> P005, P006	Idem photo : P005; P006
Local 9	Discontinue	5	Goulotte de sol	Oui Sous-Sol - Local 9 : Goulotte de sol	<u>Identifiant:</u> ZPSO003 <u>Echantillon:</u> MA2506095953/P005, réf. labo.: 25RB023441-003 MA2506095953/P006, réf. labo.: 25RB023441-004 <u>Description:</u> Béton <u>Composant de la construction:</u> 5 - Planchers et planchers techniques <u>Partie à sonder:</u> Béton <u>Justificatif:</u> Après analyse en laboratoire	<u>Analyse:</u> P006 <u>Partie analysée par le laboratoire:</u> - Matériau (pulvérulent) (noir) ; matériau dur de type mortier, béton, chape (gris) : Absence d'amiante

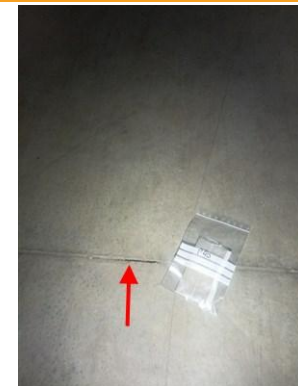
ZPSO015 : Joint de dilatation et d'assemblage

Localisation	Continuité / Discontinuité	n° de sondage	Zone	Prélèvement effectué / Sondage et extension	Echantillon	Analyse	Photo
Local 3.RDC	Discontinue	1	Sol	Sondage et extension de la ZPSO du ou des échantillon(s) : P040, P046	<u>Identifiant:</u> ZPSO015 <u>Echantillon:</u> MA2506095953/P040, réf. labo.: 25RB023441-035 MA2506095953/P046, réf. labo.: 25RB023441-041 <u>Description:</u> Joint de dilatation et d'assemblage <u>Composant de la construction:</u> 5 - Planchers et planchers techniques - Revêtements de sols <u>Partie à sonder:</u> Joint de dilatation et d'assemblage <u>Justificatif:</u> Après analyse en laboratoire	<u>Analyse:</u> P040, P046	Idem photo : P040; P046
Sous-station	Discontinue	2	Sol	Oui Rez de chaussée - Sous-station : Sol	<u>Identifiant:</u> ZPSO015 <u>Echantillon:</u> MA2506095953/P040, réf. labo.: 25RB023441-035 MA2506095953/P046, réf. labo.: 25RB023441-041 <u>Description:</u> Joint de dilatation et d'assemblage <u>Composant de la construction:</u> 5 - Planchers et planchers techniques - Revêtements de sols <u>Partie à sonder:</u> Joint de dilatation et d'assemblage <u>Justificatif:</u> Après analyse en laboratoire	<u>Analyse:</u> P040 <u>Partie analysée par le laboratoire:</u> - Matériau semi-dur (marron) ; matériau semi-dur (beige) en traces : Absence d'amiante

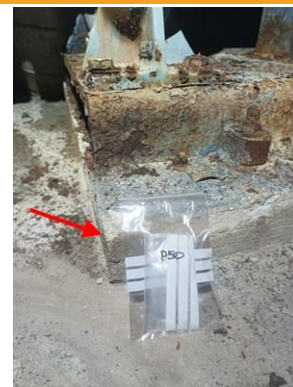
Localisation	Continuité / Discontinuité	n° de sondage	Zone	Prélèvement effectué / Sondage et extension	Echantillon	Analyse	Photo
Local 3.RDC	Discontinue	1	Sol	Oui Rez de chaussée - Local 3.RDC : Socles de machineries	<u>Identifiant:</u> ZPSO020 <u>Echantillon:</u> MA2506095953/P048, réf. labo.: 25RB023441-043 MA2506095953/P050, réf. labo.: 25RB023441-045 <u>Description:</u> Socles de machineries <u>Composant de la construction:</u> 5 - Planchers et planchers techniques <u>Partie à sonder:</u> -Socles de machineries <u>Justificatif:</u> Après analyse en laboratoire	<u>Analyse:</u> P050 <u>Partie analysée par le laboratoire:</u> - Matériau dur de type mortier, béton, chape (gris) : Absence d'amiante

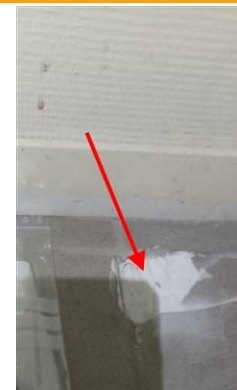
Bureau 1	Discontinue	4	Sol	Oui Rez de chaussée - Bureau 1 : Sol	<u>Identifiant:</u> ZPSO044 <u>Echantillon:</u> DP183 CF rapport DEKRA MA2506095953/P094, réf. labo.: 25RB023441-082 <u>Description:</u> Colle de carrelage + ragréage <u>Composant de la construction:</u> 5 - Planchers et planchers techniques - Revêtements de sols <u>Partie à sonder:</u> Colle de carrelage + ragréage <u>Justificatif:</u> Après analyse en laboratoire	<u>Analyse:</u> P094 <u>Partie analysée par le laboratoire:</u> - Matériau dur de type carrelage, faïence (gris) ; matériau dur de type joint ciment (gris) ; matériau dur de type ciment-colle (gris) ; matériau de type peinture (blanc) ; matériau semi-dur (beige) : Absence d'amiante

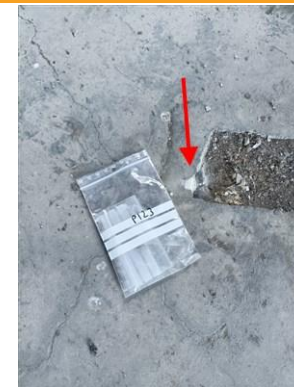
Localisation	Continuité / Discontinuité	n° de sondage	Zone	Prélèvement effectué / Sondage et extension	Echantillon	Analyse	Photo
Local 1.3	Continue	1	Sol	Oui 3ème étage - Local 1.3 : Sol	<u>Identifiant:</u> ZPSO070 <u>Echantillon:</u> MA2506095953/P123, réf. labo.: 25RB023441-110 MA2506095953/P124, réf. labo.: 25RB023441-111 <u>Description:</u> Sol coulé à base ciment (terrazolith...) <u>Composant de la construction:</u> 5 - Planchers et planchers techniques - Revêtements de sols <u>Partie à sonder:</u> Sol coulé à base ciment (terrazolith...) <u>Justificatif:</u> Après analyse en laboratoire	<u>Analyse:</u> P123 <u>Partie analysée par le laboratoire:</u> - Matériau dur (gris) : Absence d'amiante

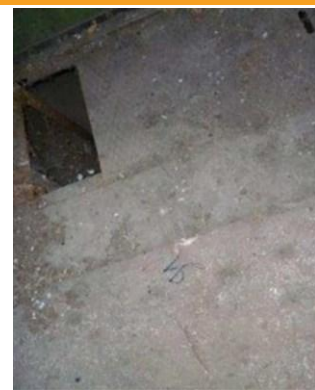
Localisation	Continuité / Discontinuité	n° de sondage	Zone	Prélèvement effectué / Sondage et extension	Echantillon	Analyse	Photo
Cathédrale 0	Discontinue	1	Sol	Oui Rez de chaussée - Cathédrale 0 : Sol	<u>Identifiant:</u> ZPSO083 <u>Echantillon:</u> DP091 CF rapport DEKRA DP127 CF rapport DEKRA MA2506095953/P114, réf. labo.: 25RB023441-102 <u>Description:</u> Béton + Peinture de sol <u>Composant de la construction:</u> 5 - Planchers et planchers techniques - Revêtements de sols <u>Partie à sonder:</u> Béton + Peinture de sol <u>Justificatif:</u> Sur anciennes analyses	<u>Analyse:</u> DP091 <u>Partie analysée par le laboratoire:</u> - Matériau compact gris hétérogène + peintures multiples non séparable

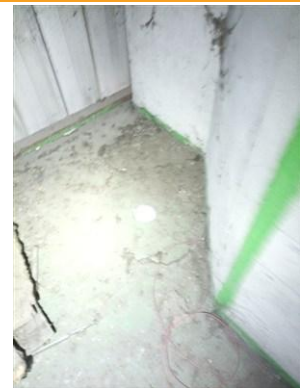
Salle de commande	Discontinue	4	Sol	Sondage et extension de la ZPSO du ou des échantillon(s) : DP091, DP127, P114	<u>Identifiant:</u> ZPSO083 <u>Echantillon:</u> DP091 CF rapport DEKRA DP127 CF rapport DEKRA MA2506095953/P114, réf. labo.: 25RB023441-102 <u>Description:</u> Béton + Peinture de sol <u>Composant de la construction:</u> 5 - Planchers et planchers techniques <u>Partie à sonder:</u> Béton + peinture <u>Justificatif:</u> Après analyse en laboratoire	<u>Analyse:</u> DP091, DP127, P114

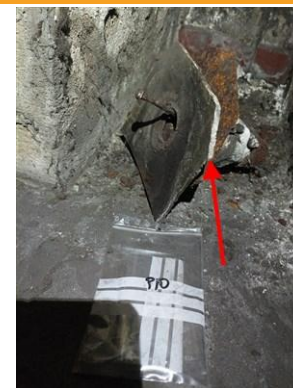
Localisation	Continuité / Discontinuité	n° de sondage	Zone	Prélèvement effectué / Sondage et extension	Echantillon	Analyse	Photo
Local 1	Unique	1	Lavabo	Oui Sous-Sol - Local 1 : Lavabo	<u>Identifiant:</u> M001 <u>Réf. échantillon:</u> MA2506095953/P010 <u>Réf. laboratoire:</u> 25RB023441-008 <u>Description:</u> Plaques souples antivibratiles <u>Composant de la construction:</u> 8 - Équipements divers et accessoires - Portes de placard, baignoires et éviers <u>Partie à sonder:</u> Plaques souples antivibratiles <u>Justificatif:</u> Après analyse en laboratoire	<u>Analyse:</u> P010 <u>Partie analysée par le laboratoire:</u> - Matériau (pulvérulent) (noir) ; matériau souple (noir) : Absence d'amiante

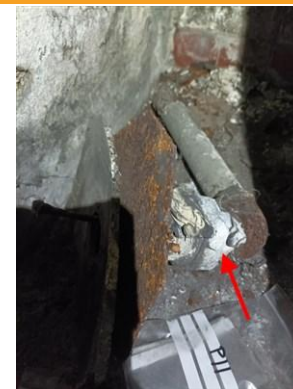
M002 : -Joint de silicone

Localisation	Continuité / Discontinuité	n° de sondage	Zone	Prélèvement effectué / Sondage et extension	Echantillon	Analyse	Photo
Local 4	Unique	1	Siphon	Oui Sous-Sol - Local 4 : Siphon	<u>Identifiant:</u> M002 <u>Réf. échantillon:</u> MA2506095953/P011 <u>Réf. laboratoire:</u> 25RB023441-009 <u>Description:</u> -Joint de silicone <u>Composant de la construction:</u> 8 - Équipements divers et accessoires - Portes de placard, baignoires et éviers <u>Partie à sonder:</u> -Joint de silicone <u>Justificatif:</u> Après analyse en laboratoire	<u>Analyse:</u> P011 <u>Partie analysée par le laboratoire:</u> - Matériau (pulvérulent) (noir) ; matériau souple (blanc) : Absence d'amiante

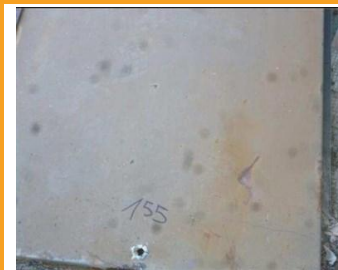
Localisation	Continuité / Discontinuité	n° de sondage	Zone	Prélèvement effectué / Sondage et extension	Echantillon	Analyse	Photo
Local 1.3	Unique	1	Porte	Oui 3ème étage - Local 1.3ème : Porte	<u>Identifiant:</u> M060 <u>Réf. échantillon:</u> DP155 CF rapport DEKRA <u>Description:</u> Isolant <u>Composant de la construction:</u> 8 - Équipements divers et accessoires - Portes <u>Partie à sonder:</u> -Isolant <u>Justificatif:</u> Sur anciennes analyses	<u>Analyse:</u> DP155 <u>Partie analysée par le laboratoire:</u> - Matériau marron et rouge en vrac
