Pré-rapport de Repérage des matériaux et produits contenant de l'amiante avant réalisation de travaux dans un immeuble bâti

Numéro de dossier : MA2506095953
Rapport édité le : 23/08/2025

COMUE LYON SAINT ETIENNE - PELE Rémi
10 Avenue Albert Einstein
69100 VILLEURBANNE
Référence au programme des travaux : OS

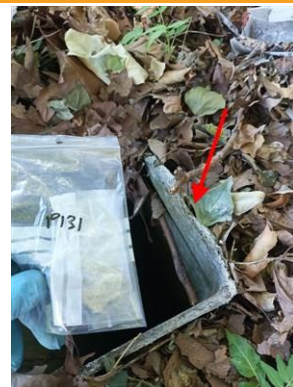
M014 : Élément de canalisation enterrée en fibres-ciment

Localisation	Continuité / Discontinuité	n° de sondage	Zone	Prélèvement effectué / Sondage et extension	Echantillon	Analyse	Photo
Parties extérieures	Unique	1	Extérieur côté est de la cathédrale	Oui Parties extérieures : Extérieur côté est de la cathédrale	<u>Identifiant:</u> M014 <u>Réf. échantillon:</u> MA2506095953/P131 <u>Réf. laboratoire:</u> 25RB023441-118 <u>Description:</u> Élément de canalisation enterrée en fibres-ciment <u>Composant de la construction:</u> 10 - Aménagements, voiries et réseaux divers - Conduits, Siphons <u>Partie à sonder:</u> Élément de canalisation enterrée en fibres-ciment <u>Quantité estimée:</u> 3 ml <u>Justificatif:</u> Après analyse en laboratoire	<u>Analyse:</u> P131 <u>Partie analysée par le laboratoire:</u> - Matériau dur fibreux de type fibres-ciment (gris) : Présence d'amiante

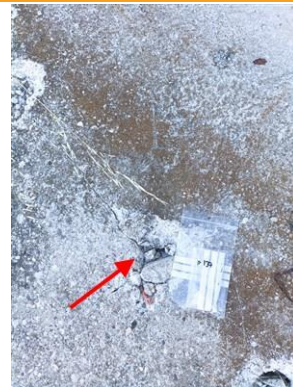
M016 : Béton

Localisation	Continuité / Discontinuité	n° de sondage	Zone	Prélèvement effectué / Sondage et extension	Echantillon	Analyse	Photo
Parties extérieures	Continue	1	Rampe d'accès sous-station	Oui Extérieurs - Parties extérieures : Rampe d'accès sous-station	<u>Identifiant:</u> M016 <u>Réf. échantillon:</u> MA2506095953/P137 <u>Réf. laboratoire:</u> 25RB023441-124 <u>Description:</u> Béton <u>Composant de la construction:</u> 10 - Aménagements, voiries et réseaux divers <u>Partie à sonder:</u> -Béton <u>Justificatif:</u> Après analyse en laboratoire	<u>Analyse:</u> P137 <u>Partie analysée par le laboratoire:</u> - Matériau dur de type mortier, béton, chape (gris) : Absence d'amiante

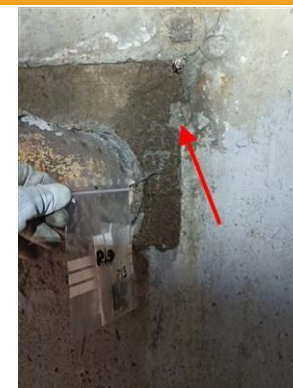
M003 : -Enduit de rebouchage

Localisation	Continuité / Discontinuité	n° de sondage	Zone	Prélèvement effectué / Sondage et extension	Echantillon	Analyse	Photo
Local 4	Unique	1	Passage de conduit mur	Oui Sous-Sol - Local 1 : Passage de conduit mur	<u>Identifiant:</u> M003 <u>Réf. échantillon:</u> MA2506095953/P019 <u>Réf. laboratoire:</u> 25RB023441-017 <u>Description:</u> -Enduit de rebouchage <u>Composant de la construction:</u> 5. Revêtements de sol et de murs - Revêtements de sol (l'analyse doit concerner chacune des couches du revêtement) <u>Partie à sonder:</u> --Enduit de rebouchage <u>Justificatif:</u> Après analyse en laboratoire	<u>Analyse:</u> P019 <u>Partie analysée par le laboratoire:</u> - Matériau (pulvérulent) (gris) ; matériau dur (granulaire) (beige) : Absence d'amiante

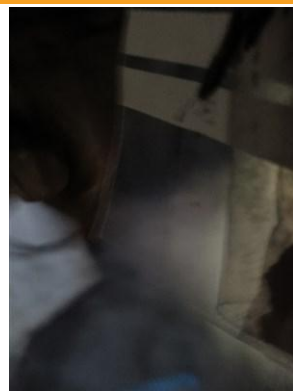
M006 : Joint ciment

Localisation	Continuité / Discontinuité	n° de sondage	Zone	Prélèvement effectué / Sondage et extension	Echantillon	Analyse	Photo
Local 5	Continue	1	Jonction mur et Porte coupe-feu	Oui Sous-Sol - Local 5 : Jonction mur et Porte coupe-feu	<u>Identifiant:</u> M006 <u>Réf. échantillon:</u> MA2506095953/P025 <u>Réf. laboratoire:</u> 25RB023441-023 <u>Description:</u> Joint ciment <u>Composant de la construction:</u> 3. Parois verticales intérieures et enduits - Murs et cloisons <u>Partie à sonder:</u> Joint ciment <u>Justificatif:</u> Après analyse en laboratoire	<u>Analyse:</u> P025 <u>Partie analysée par le laboratoire:</u> - Matériau (pulvérulent) (noir) ; matériau dur (granulaire) (gris) : Absence d'amiante

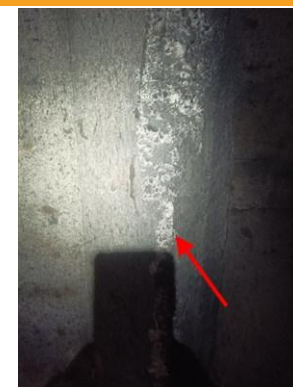
M072 : Enduit ciment

Localisation	Continuité / Discontinuité	n° de sondage	Zone	Prélèvement effectué / Sondage et extension	Echantillon	Analyse	Photo
Local 1	Discontinue	1	Cloison	Oui Sous-Sol - Local 1 : Cloison	<u>Identifiant:</u> M072 <u>Réf. échantillon:</u> MA2506095953/P034 <u>Réf. laboratoire:</u> 25RB023441-032 <u>Description:</u> Enduit ciment <u>Composant de la construction:</u> 3. Parois verticales intérieures et enduits - Murs et cloisons <u>Partie à sonder:</u> Enduit ciment <u>Justificatif:</u> Après analyse en laboratoire	<u>Analyse:</u> P034 <u>Partie analysée par le laboratoire:</u> - Matériau (pulvérulent) (noir) ; matériau dur (granulaire) (gris) : Absence d'amiante

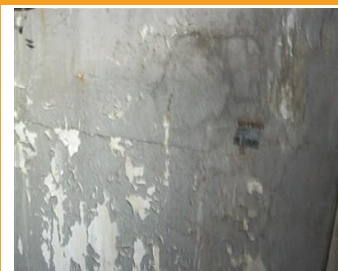
ZPSO006 : Béton + peinture

Localisation	Continuité / Discontinuité	n° de sondage	Zone	Prélèvement effectué / Sondage et extension	Echantillon	Analyse	Photo
Local 2	Discontinue	1	Mur	Sondage et extension de la ZPSO du ou des échantillon(s) : P012	<u>Identifiant:</u> ZPSO006 <u>Echantillon:</u> MA2506095953/P012, réf. labo.: 25RB023441-010 MA2506095953/P013, réf. labo.: 25RB023441-011 <u>Description:</u> Béton + peinture <u>Composant de la construction:</u> 3. Parois verticales intérieures et enduits - Murs et cloisons <u>Partie à sonder:</u> -Béton + peinture <u>Justificatif:</u> Après analyse en laboratoire	<u>Analyse:</u> P012, P013

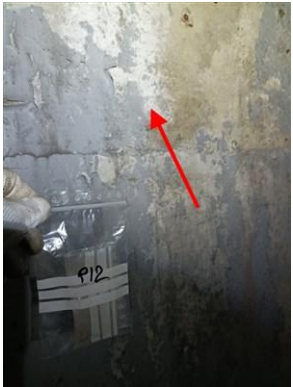
Local 8	Discontinue	5	Mur	Sondage et extension de la ZPSO du ou des échantillon(s) : P012	<u>Identifiant:</u> ZPSO006 <u>Echantillon:</u> MA2506095953/P012, réf. labo.: 25RB023441-010 MA2506095953/P013, réf. labo.: 25RB023441-011 <u>Description:</u> Béton + peinture <u>Composant de la construction:</u> 3. Parois verticales intérieures et enduits - Murs et cloisons <u>Partie à sonder:</u> -Béton + peinture <u>Justificatif:</u> Après analyse en laboratoire	<u>Analyse:</u> P012, P013	Idem photo : P012
Local 10	Discontinue	6	Mur	Oui Sous-Sol - Local 10 : Mur	<u>Identifiant:</u> ZPSO006 <u>Echantillon:</u> MA2506095953/P012, réf. labo.: 25RB023441-010 MA2506095953/P013, réf. labo.: 25RB023441-011 <u>Description:</u> Béton + peinture <u>Composant de la construction:</u> 3. Parois verticales intérieures et enduits - Murs et cloisons <u>Partie à sonder:</u> -Béton + peinture <u>Justificatif:</u> Après analyse en laboratoire	<u>Analyse:</u> P012 <u>Partie analysée par le laboratoire:</u> - Matériau (pulvérulent) (noir) ; matériau de type peinture (gris) ; matériau semi-dur (gris) ; matériau dur (granulaire) (gris) : Absence d'amiante

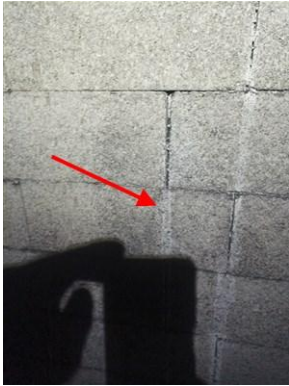
ZPSO007 : Joints d'assemblage

Localisation	Continuité / Discontinuité	n° de sondage	Zone	Prélèvement effectué / Sondage et extension	Echantillon	Analyse	Photo
Local 1	Discontinue	1	Mur	Oui Sous-Sol - Local 1 : Mur	<u>Identifiant:</u> ZPSO007 <u>Echantillon:</u> MA2506095953/P014, réf. labo.: 25RB023441-012 MA2506095953/P015, réf. labo.: 25RB023441-013 MA2506095953/P031, réf. labo.: 25RB023441-029 <u>Description:</u> Joints d'assemblage <u>Composant de la construction:</u> 3. Parois verticales intérieures et enduits - Murs et cloisons <u>Partie à sonder:</u> Joints <u>Justificatif:</u> Après analyse en laboratoire	<u>Analyse:</u> P031 <u>Partie analysée par le laboratoire:</u> - Matériau (pulvérulent) (noir) ; matériau dur (granulaire) (gris) ; matériau semi-dur (beige) en traces : Absence d'amiante

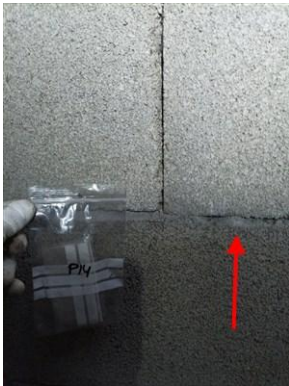
Local 4	Discontinue	2	Mur	Oui Sous-Sol - Local 4 : Mur	<u>Identifiant:</u> ZPSO007 <u>Echantillon:</u> MA2506095953/P014, réf. labo.: 25RB023441-012 MA2506095953/P015, réf. labo.: 25RB023441-013 MA2506095953/P031, réf. labo.: 25RB023441-029 <u>Description:</u> Joints d'assemblage <u>Composant de la construction:</u> 3. Parois verticales intérieures et enduits - Murs et cloisons <u>Partie à sonder:</u> Joints <u>Justificatif:</u> Après analyse en laboratoire	<u>Analyse:</u> P014 <u>Partie analysée par le laboratoire:</u> - Matériau dur (granulaire) (gris) : Absence d'amiante

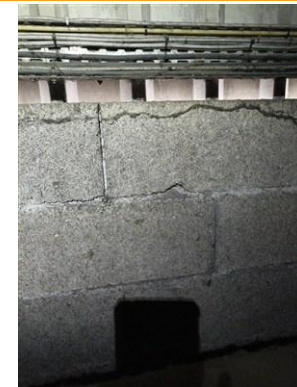
Comble 1	Discontinue	9	Mur	Sondage et extension de la ZPSO du ou des échantillon(s) : P014, P015, P031	<p><u>Identifiant:</u> ZPSO007</p> <p><u>Echantillon:</u> MA2506095953/P014, réf. labo.: 25RB023441-012 MA2506095953/P015, réf. labo.: 25RB023441-013 MA2506095953/P031, réf. labo.: 25RB023441-029</p> <p><u>Description:</u> Joints d'assemblage</p> <p><u>Composant de la construction:</u> 3. Parois verticales intérieures et enduits - Murs et cloisons</p> <p><u>Partie à sonder:</u> Joints</p> <p><u>Justificatif:</u> Après analyse en laboratoire</p>	<p><u>Analyse:</u> P014, P015, P031</p>

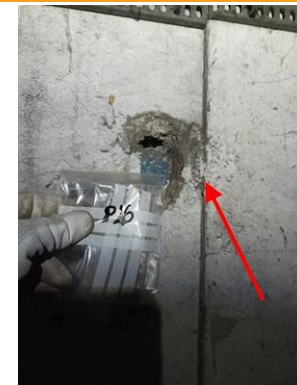
ZPSO008 : Enduit ciment

Localisation	Continuité / Discontinuité	n° de sondage	Zone	Prélèvement effectué / Sondage et extension	Echantillon	Analyse	Photo
Local 4	Discontinue	1	Cloison	Oui Sous-Sol - Local 4 : Cloison	<u>Identifiant:</u> ZPSO008 <u>Echantillon:</u> MA2506095953/P016, réf. labo.: 25RB023441-014 MA2506095953/P017, réf. labo.: 25RB023441-015 <u>Description:</u> Enduit ciment <u>Composant de la construction:</u> 3. Parois verticales intérieures et enduits - Murs et cloisons <u>Partie à sonder:</u> Enduit ciment <u>Justificatif:</u> Après analyse en laboratoire	<u>Analyse:</u> P016 <u>Partie analysée par le laboratoire:</u> - Matériau de type peinture (gris) ; matériau dur (granulaire) (gris) : Absence d'amiante

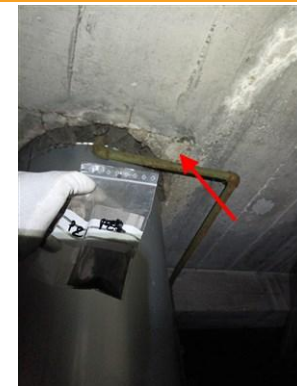
ZPSO010 : -Enduit de rebouchage

Localisation	Continuité / Discontinuité	n° de sondage	Zone	Prélèvement effectué / Sondage et extension	Echantillon	Analyse	Photo
Local 3	Discontinue	1	Passage de conduit au plafond	Sondage et extension de la ZPSO du ou des échantillon(s) : P021, P023	<u>Identifiant:</u> ZPSO010 <u>Echantillon:</u> MA2506095953/P021, réf. labo.: 25RB023441-019 MA2506095953/P023, réf. labo.: 25RB023441-021 <u>Description:</u> -Enduit de rebouchage <u>Composant de la construction:</u> 4. Plafonds et faux- plafonds <u>Partie à sonder:</u> -Enduit de rebouchage <u>Justificatif:</u> Après analyse en laboratoire	<u>Analyse:</u> P021, P023	Idem photo : P021; P023
Local 4	Discontinue	2	Passage de conduit au plafond	Oui Sous-Sol - Local 4 : Passages de conduit au plafond	<u>Identifiant:</u> ZPSO010 <u>Echantillon:</u> MA2506095953/P021, réf. labo.: 25RB023441-019 MA2506095953/P023, réf. labo.: 25RB023441-021 <u>Description:</u> -Enduit de rebouchage <u>Composant de la construction:</u> 4. Plafonds et faux- plafonds <u>Partie à sonder:</u> -Enduit de rebouchage <u>Justificatif:</u> Après analyse en laboratoire	<u>Analyse:</u> P021 <u>Partie analysée par le laboratoire:</u> - Matériau (pulvérulent) (noir) ; matériau dur (granulaire) (gris) : Absence d'amiante

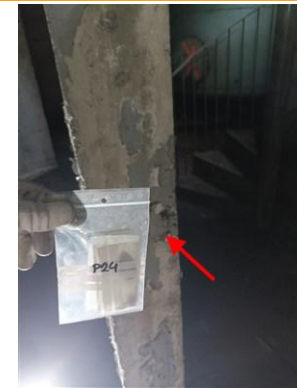
ZPSO011 : Béton + peinture

Localisation	Continuité / Discontinuité	n° de sondage	Zone	Prélèvement effectué / Sondage et extension	Echantillon	Analyse	Photo
Local 4	Discontinue	1	Pilier intérieur	Oui Sous-Sol - Local 4 : Pilier	<u>Identifiant:</u> ZPSO011 <u>Echantillon:</u> DP035 CF rapport DEKRA DP089 CF rapport DEKRA MA2506095953/P024, réf. labo.: 25RB023441-022 MA2506095953/P067, réf. labo.: 25RB023441-059 <u>Description:</u> Béton + peinture <u>Composant de la construction:</u> 3. Parois verticales intérieures et enduits - Poteaux (périphériques et intérieurs) <u>Partie à sonder:</u> Béton + peinture <u>Justificatif:</u> Après analyse en laboratoire	<u>Analyse:</u> P024 <u>Partie analysée par le laboratoire:</u> - Matériau de type peinture (gris) ; matériau semi-dur (beige) ; matériau dur (granulaire) (gris) : Absence d'amiante

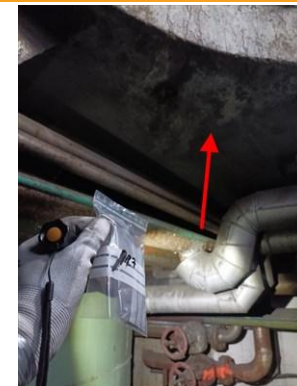
ZPSO012 : Béton

Localisation	Continuité / Discontinuité	n° de sondage	Zone	Prélèvement effectué / Sondage et extension	Echantillon	Analyse	Photo
Local 2	Discontinue	1	Plafond	Sondage et extension de la ZPSO du ou des échantillon(s) : P026, P027	<u>Identifiant:</u> ZPSO012 <u>Echantillon:</u> MA2506095953/P026, réf. labo.: 25RB023441-024 MA2506095953/P027, réf. labo.: 25RB023441-025 <u>Description:</u> Béton <u>Composant de la construction:</u> 4. Plafonds et faux- plafonds - Plafonds <u>Partie à sonder:</u> -Béton <u>Justificatif:</u> Après analyse en laboratoire	<u>Analyse:</u> P026, P027	Idem photo : P027; P026
Local 4	Discontinue	2	Plafond	Oui Sous-Sol - Local 4 : Plafond	<u>Identifiant:</u> ZPSO012 <u>Echantillon:</u> MA2506095953/P026, réf. labo.: 25RB023441-024 MA2506095953/P027, réf. labo.: 25RB023441-025 <u>Description:</u> Béton <u>Composant de la construction:</u> 4. Plafonds et faux- plafonds - Plafonds <u>Partie à sonder:</u> -Béton <u>Justificatif:</u> Après analyse en laboratoire	<u>Analyse:</u> P027 <u>Partie analysée par le laboratoire:</u> - Matériau (pulvérulent) (noir) ; matériau de type peinture (gris) ; matériau dur de type mortier, béton, chape (gris) : Absence d'amiante

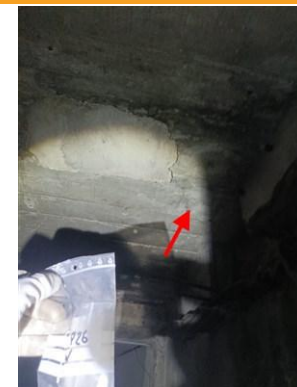
Local 5	Discontinue	3	Plafond	Oui Sous-Sol - Local 5 : Plafond	<u>Identifiant:</u> ZPSO012 <u>Echantillon:</u> MA2506095953/P026, réf. labo.: 25RB023441-024 MA2506095953/P027, réf. labo.: 25RB023441-025 <u>Description:</u> Béton <u>Composant de la construction:</u> 4. Plafonds et faux- plafonds - Plafonds <u>Partie à sonder:</u> -Béton <u>Justificatif:</u> Après analyse en laboratoire	<u>Analyse:</u> P026 <u>Partie analysée par le laboratoire:</u> - Matériau dur de type mortier, béton, chape (gris) : Absence d'amiante

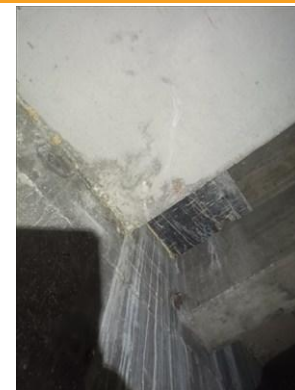
Local 8	Discontinue	6	Plafond	Sondage et extension de la ZPSO du ou des échantillon(s) : P026, P027	<u>Identifiant:</u> ZPSO012 <u>Echantillon:</u> MA2506095953/P026, réf. labo.: 25RB023441-024 MA2506095953/P027, réf. labo.: 25RB023441-025 <u>Description:</u> Béton <u>Composant de la construction:</u> 4. Plafonds et faux-plafonds - Plafonds <u>Partie à sonder:</u> -Béton <u>Justificatif:</u> Après analyse en laboratoire	<u>Analyse:</u> P026, P027	Idem photo : P027; P026
Local 9	Discontinue	7	Plafond	Sondage et extension de la ZPSO du ou des échantillon(s) : P026, P027	<u>Identifiant:</u> ZPSO012 <u>Echantillon:</u> MA2506095953/P026, réf. labo.: 25RB023441-024 MA2506095953/P027, réf. labo.: 25RB023441-025 <u>Description:</u> Béton <u>Composant de la construction:</u> 4. Plafonds et faux-plafonds - Plafonds <u>Partie à sonder:</u> -Béton <u>Justificatif:</u> Après analyse en laboratoire	<u>Analyse:</u> P026, P027

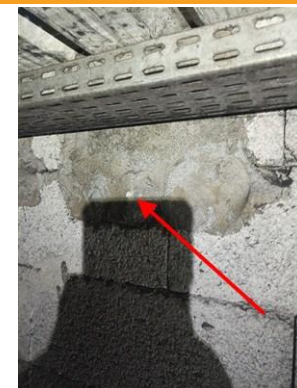
ZPSO014 : Enduit de rebouchage ciment

Localisation	Continuité / Discontinuité	n° de sondage	Zone	Prélèvement effectué / Sondage et extension	Echantillon	Analyse	Photo
Local 1	Discontinue	1	Mur	Oui Sous-Sol - Local 1 : Mur	<u>Identifiant:</u> ZPSO014 <u>Echantillon:</u> MA2506095953/P032, réf. labo.: 25RB023441-030 MA2506095953/P033, réf. labo.: 25RB023441-031 <u>Description:</u> Enduit de rebouchage ciment <u>Composant de la construction:</u> 3. Parois verticales intérieures et enduits - Murs et cloisons <u>Partie à sonder:</u> -Enduit de rebouchage ciment <u>Justificatif:</u> Après analyse en laboratoire	<u>Analyse:</u> P032 <u>Partie analysée par le laboratoire:</u> - Matériau (pulvérulent) (noir) ; matériau dur (granulaire) (gris) : Absence d'amiante
