**Pré-Rapport de mission de repérage des matériaux et produits contenant de l'amiante
dans les immeubles bâtis avant démolition
(Listes C de l'annexe 13-9 du Code de la Santé publique)**

Dossier N° 2022-12-37632-Université-de-Lyon-Campus Lyon Tech-la-Doua

**Terrain Av. Albert Einstein (Campus Lyon Tech-la-Doua)
69100 Villeurbanne**

05/01/2023

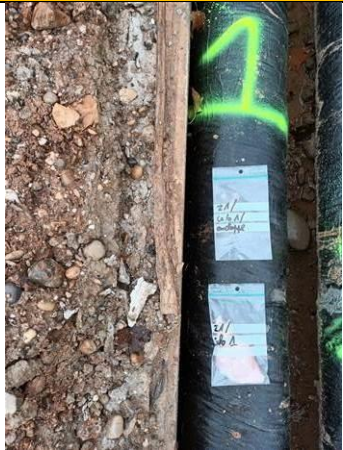
Localisation	Identifiant + Description	Photo
ZONE 1 - ZONE 1	<p><u>Réf. échantillon:</u> Ech.001 <u>Réf. laboratoire:</u> 22N045414-001 <u>Description:</u> Enveloppe (bande tissée enduite ou non) Calorifuge 1 <u>Composant de la construction:</u> 6 - Conduits et accessoires intérieurs - Conduits de fluides (air, eau, vapeur, fumée, échappement, autres fluides) <u>Partie à sonder:</u> Enveloppe (bande tissée enduite ou non) <u>Liste selon annexe.13-9 du CSP:</u> C <u>Quantité estimée:</u></p>

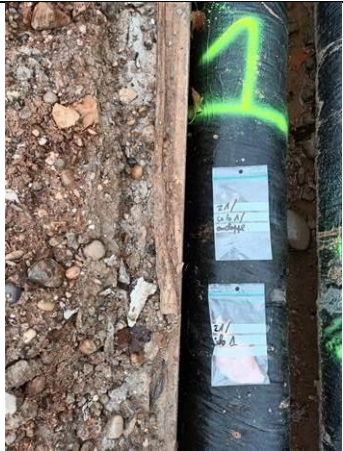
<p><u>Réf. échantillon:</u> Ech.002 <u>Réf. laboratoire:</u> 22N045414-002 <u>Description:</u> Calorifuge (tresses, coquilles, matelas...) Calorifuge 1 <u>Composant de la construction:</u> 6 - Conduits et accessoires intérieurs - Conduits de fluides (air, eau, vapeur, fumée, échappement, autres fluides) <u>Partie à sonder:</u> Calorifuge (tresses, coquilles, matelas...) <u>Liste selon annexe.13-9 du CSP:</u> C <u>Quantité estimée:</u></p>

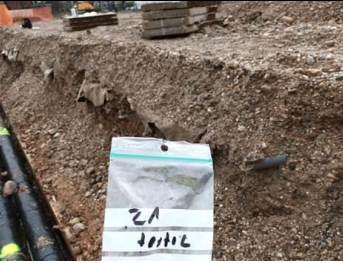
<p><u>Réf. échantillon:</u> Ech.004 <u>Réf. laboratoire:</u> 22N045414-004 <u>Description:</u> -Géo Textile <u>Composant de la construction:</u> - sol <u>Partie à sonder:</u> -Textile <u>Quantité estimée:</u></p>

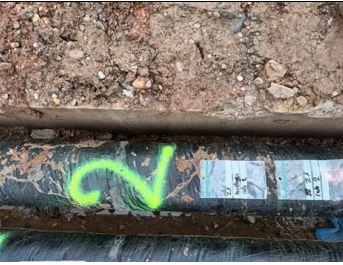
<p><u>Réf. échantillon:</u> Ech.005 <u>Réf. laboratoire:</u> 22N045414-005 <u>Description:</u> Enveloppe (bande tissée enduite ou non) Calorifuge 2 <u>Composant de la construction:</u> 6 - Conduits et accessoires intérieurs - Conduits de fluides (air, eau, vapeur, fumée, échappement, autres fluides) <u>Partie à sonder:</u> Enveloppe (bande tissée enduite ou non) <u>Liste selon annexe.13-9 du CSP:</u> C <u>Quantité estimée:</u></p>

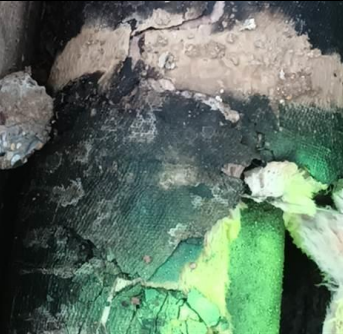
<p><u>Réf. échantillon:</u> Ech.007 <u>Réf. laboratoire:</u> 22N045414-007 <u>Description:</u> Enveloppe (bande tissée enduite ou non) Calorifuge 3 <u>Composant de la construction:</u> 6 - Conduits et accessoires intérieurs - Conduits de fluides (air, eau, vapeur, fumée, échappement, autres fluides) <u>Partie à sonder:</u> Enveloppe (bande tissée enduite ou non) <u>Liste selon annexe.13-9 du CSP:</u> C <u>Quantité estimée:</u></p>

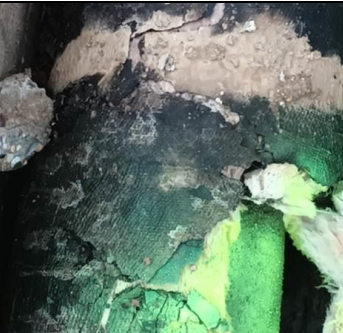
<p><u>Réf. échantillon:</u> Ech.008 <u>Réf. laboratoire:</u> 22N045414-008 <u>Description:</u> Calorifuge (tresses, coquilles, matelas...) Calorifuge 3 <u>Composant de la construction:</u> 6 - Conduits et accessoires intérieurs - Conduits de fluides (air, eau, vapeur, fumée, échappement, autres fluides) <u>Partie à sonder:</u> Calorifuge (tresses, coquilles, matelas...) <u>Liste selon annexe.13-9 du CSP:</u> C <u>Quantité estimée:</u></p>

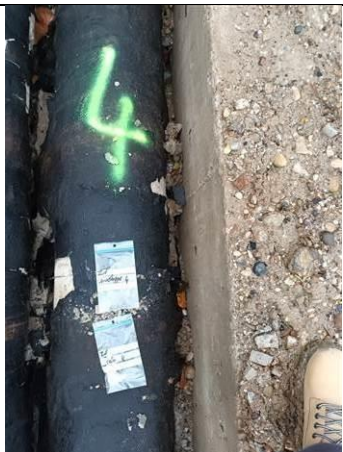
<p><u>Réf. échantillon:</u> Ech.009 <u>Réf. laboratoire:</u> 22N045414-009 <u>Description:</u> Enveloppe (bande tissée enduite ou non) Calorifuge 4 <u>Composant de la construction:</u> 6 - Conduits et accessoires intérieurs - Conduits de fluides (air, eau, vapeur, fumée, échappement, autres fluides) <u>Partie à sonder:</u> Enveloppe (bande tissée enduite ou non) <u>Liste selon annexe.13-9 du CSP:</u> C <u>Quantité estimée:</u></p>

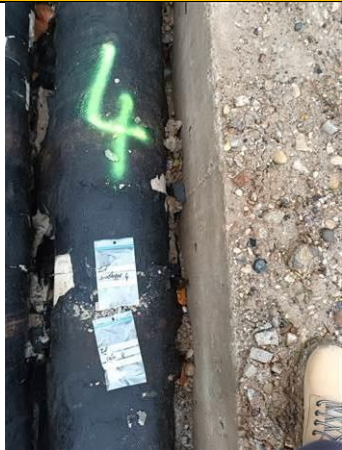
Localisation	Identifiant + Description	Photo
	<p><u>Réf. échantillon:</u> Ech.010 <u>Réf. laboratoire:</u> 22N045414-010 <u>Description:</u> Calorifuge (tresses, coquilles, matelas...) Calorifuge 4 <u>Composant de la construction:</u> 6 - Conduits et accessoires intérieurs - Conduits de fluides (air, eau, vapeur, fumée, échappement, autres fluides) <u>Partie à sonder:</u> Calorifuge (tresses, coquilles, matelas...) <u>Liste selon annexe.13-9 du CSP:</u> C <u>Quantité estimée:</u></p>

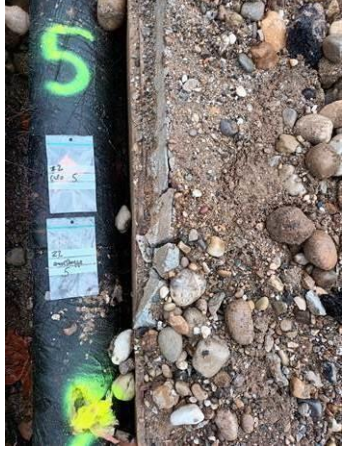
<p><u>Réf. échantillon:</u> Ech.012 <u>Réf. laboratoire:</u> 22N045414-012 <u>Description:</u> Calorifuge (tresses, coquilles, matelas...) Calorifuge 5 <u>Composant de la construction:</u> 6 - Conduits et accessoires intérieurs - Conduits de fluides (air, eau, vapeur, fumée, échappement, autres fluides) <u>Partie à sonder:</u> Calorifuge (tresses, coquilles, matelas...) <u>Liste selon annexe.13-9 du CSP:</u> C <u>Quantité estimée:</u></p>

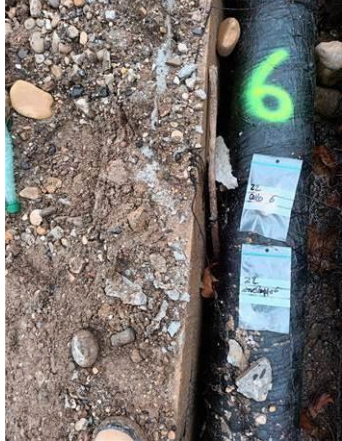
<p><u>Réf. échantillon:</u> Ech.013 <u>Réf. laboratoire:</u> 22N045414-013 <u>Description:</u> Enveloppe (bande tissée enduite ou non) Calorifuge 6 <u>Composant de la construction:</u> 6 - Conduits et accessoires intérieurs - Conduits de fluides (air, eau, vapeur, fumée, échappement, autres fluides) <u>Partie à sonder:</u> Enveloppe (bande tissée enduite ou non) <u>Liste selon annexe.13-9 du CSP:</u> C <u>Quantité estimée:</u></p>

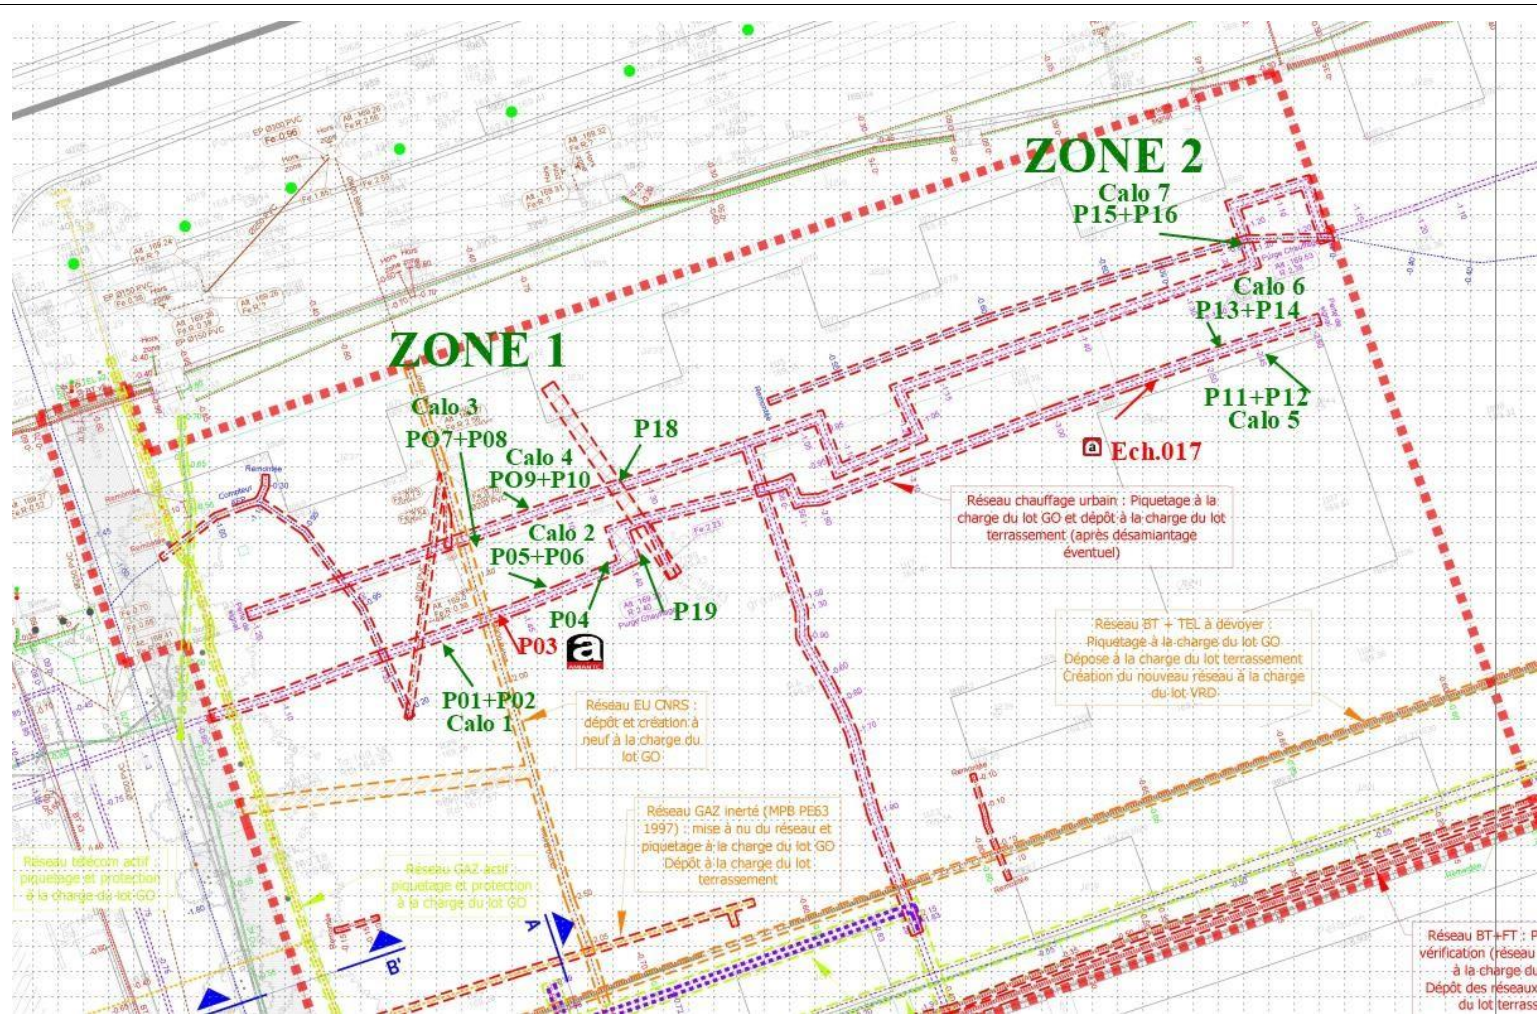
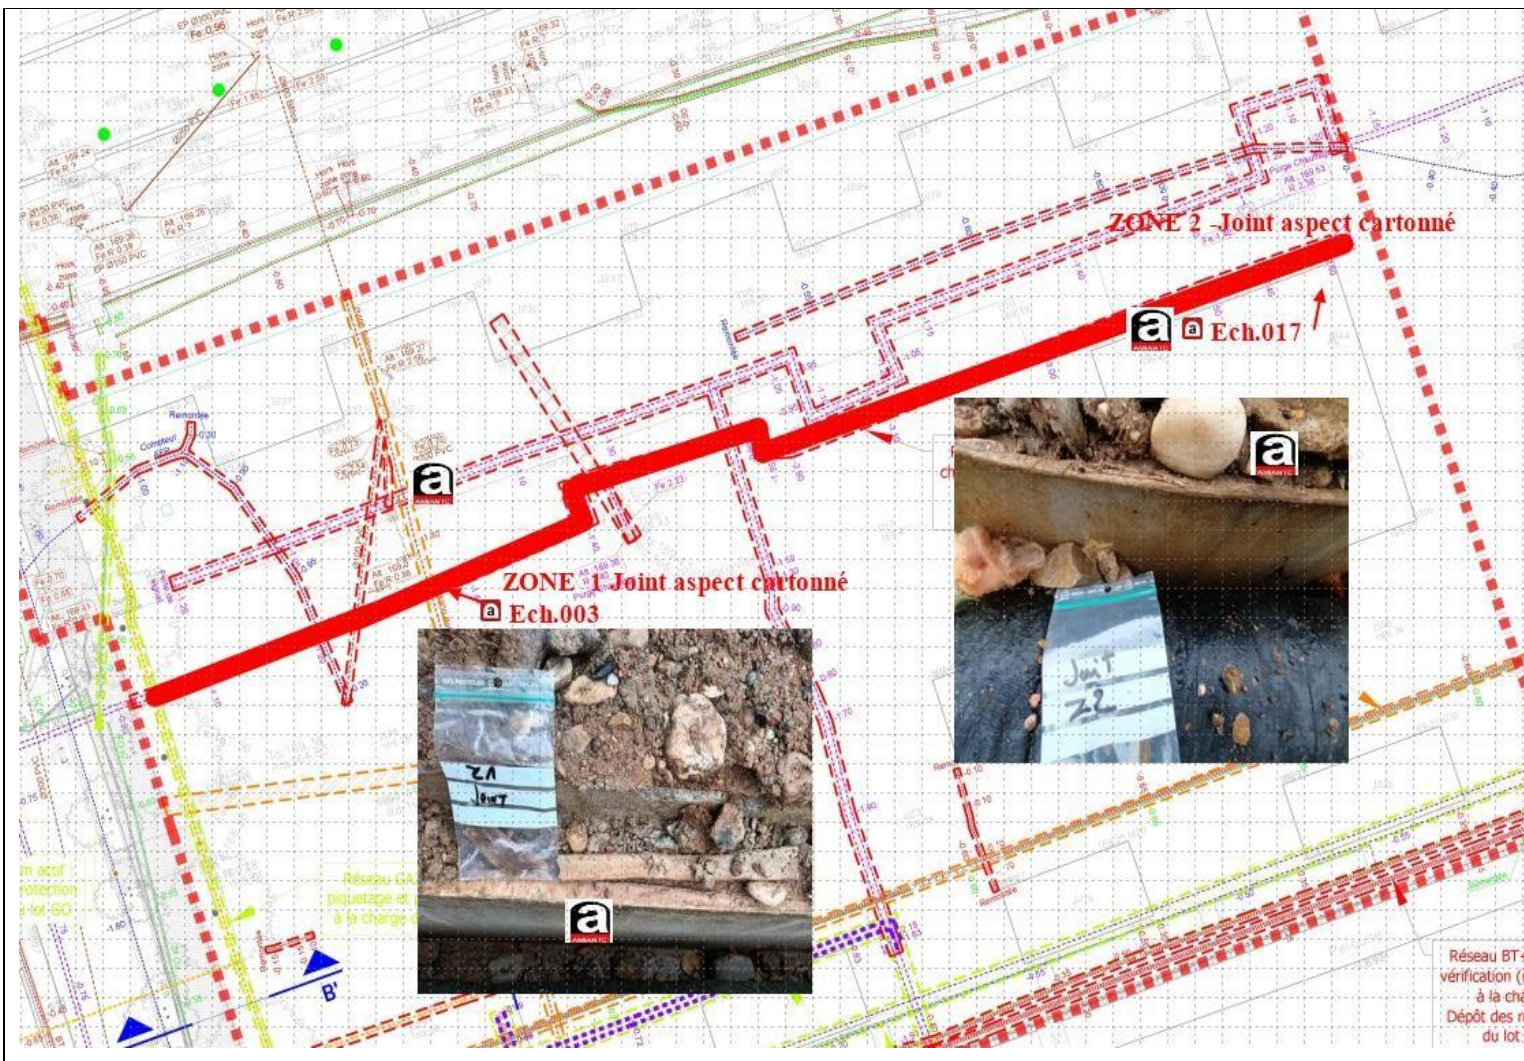
7.1 - Annexe - Schéma de repérage

Localisation des prélèvements ou des matériaux amiantés

Prélèvement rouge : avec amiante

Prélèvement vert : sans amiante

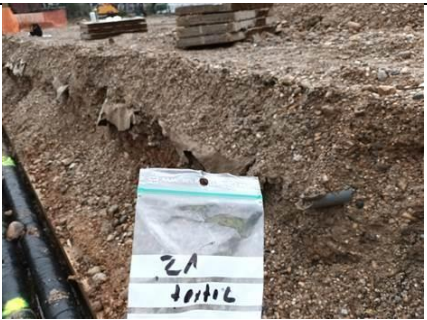
Localisation	Identifiant + Description	Conclusion (justification)	Photo
ZONE 1 - ZONE 1	<p>Identifiant: ZPSO-003 Réf. échantillon: Ech.003 Réf. laboratoire: 22N045414-003 Description: Joint étanchéité Composant de la construction: 9 - Fondations et soubassements - Parois verticales et horizontales enterrées Partie à sonder: Joint de fractionnement, de rupture, de dilatation Liste selon annexe.13-9 du CSP: C Quantité estimée:</p>	Présence d'amiante (Après analyse en laboratoire)	 
ZONE 2 - ZONE 2	<p>Identifiant: ZPSO-017 Réf. échantillon: Ech.017 Réf. laboratoire: 22N045414-017 Description: Joint étanchéité Composant de la construction: 9 - Fondations et soubassements - Parois verticales et horizontales enterrées Partie à sonder: Joint de fractionnement, de rupture, de dilatation Liste selon annexe.13-9 du CSP: C Quantité estimée:</p>	Présence d'amiante (Après analyse en laboratoire)

Ech--003 : Joint de fractionnement, de rupture, de dilatation					
Niveau : ZONE 1					
Localisation	n° de sondage	Description	Echantillon	N° Echantillon	Photo
ZONE 1	1	<u>Description</u> : Joint étanchéité <u>Résultat</u> : Présence d'amiante	Oui ZONE 1 - ZONE 1	Ech.003

<p>Photo n° PhA003 Localisation : ZONE 1 - ZONE 1 Ouvrage : 9 - Fondations et soubassements - Parois verticales et horizontales enterrées Partie d'ouvrage : Joint de fractionnement, de rupture, de dilatation Description : Joint étanchéité</p>

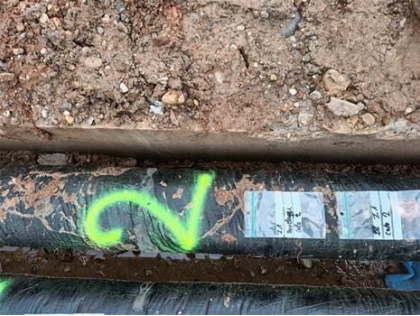
<p>Photo n° PhA005 Localisation : ZONE 1 - ZONE 1 Ouvrage : 6 - Conduits et accessoires intérieurs - Conduits de fluides (air, eau, vapeur, fumée, échappement, autres fluides) Partie d'ouvrage : Enveloppe (bande tissée enduite ou non) Description : Enveloppe (bande tissée enduite ou non) Calorifuge 2</p>
