MINISTÈRE DE LA DÉFENSE

Service des Essences des Armées

Mémoire de remise en état du

DEPOT ESSENCES AIR

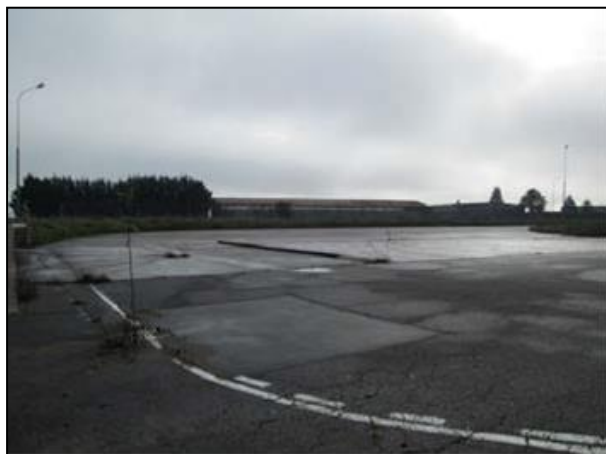
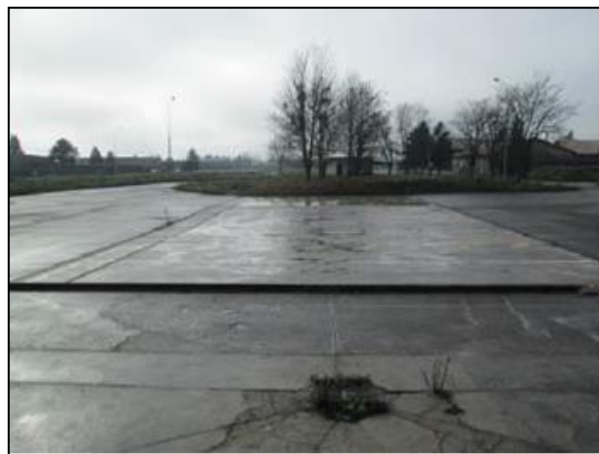
Vues de la zone d'implantation de l'aire de stockage

Une aire de stockage de 200 m² a été mise en place sur le parc K1 les 9 décembre 2015 par la société SITA/SUEZ Environnement.

- ❑ pose d'un géotextile anti poinçonnement à même le sol ;
- ❑ pose d'une membrane en PEHD de 180 µm d'épaisseur sur le géotextile ;
- ❑ mise en place d'un merlon de sable de 0/4mm de granulométrie en périphérie de l'aire de stockage.
