Rapport de mission de repérage des matériaux et produits contenant de l'amiante avant réalisation de travaux dans un immeuble bâti

Numéro d'offre : **T240045919**
Numéro de contrat : **C24028312**
Numéro de rapport (n° de tâche) : **T240045919**
Date : **02/04/2024**

Musée d'ORSAY
EP Musée d'Orsay et de l'Orangerie
62 rue de Lille
75007 PARIS - 7EME

Nature des travaux envisagés : **Rénovation complète des sanitaires.**
 Changement de la porte du local SA 2S 10.

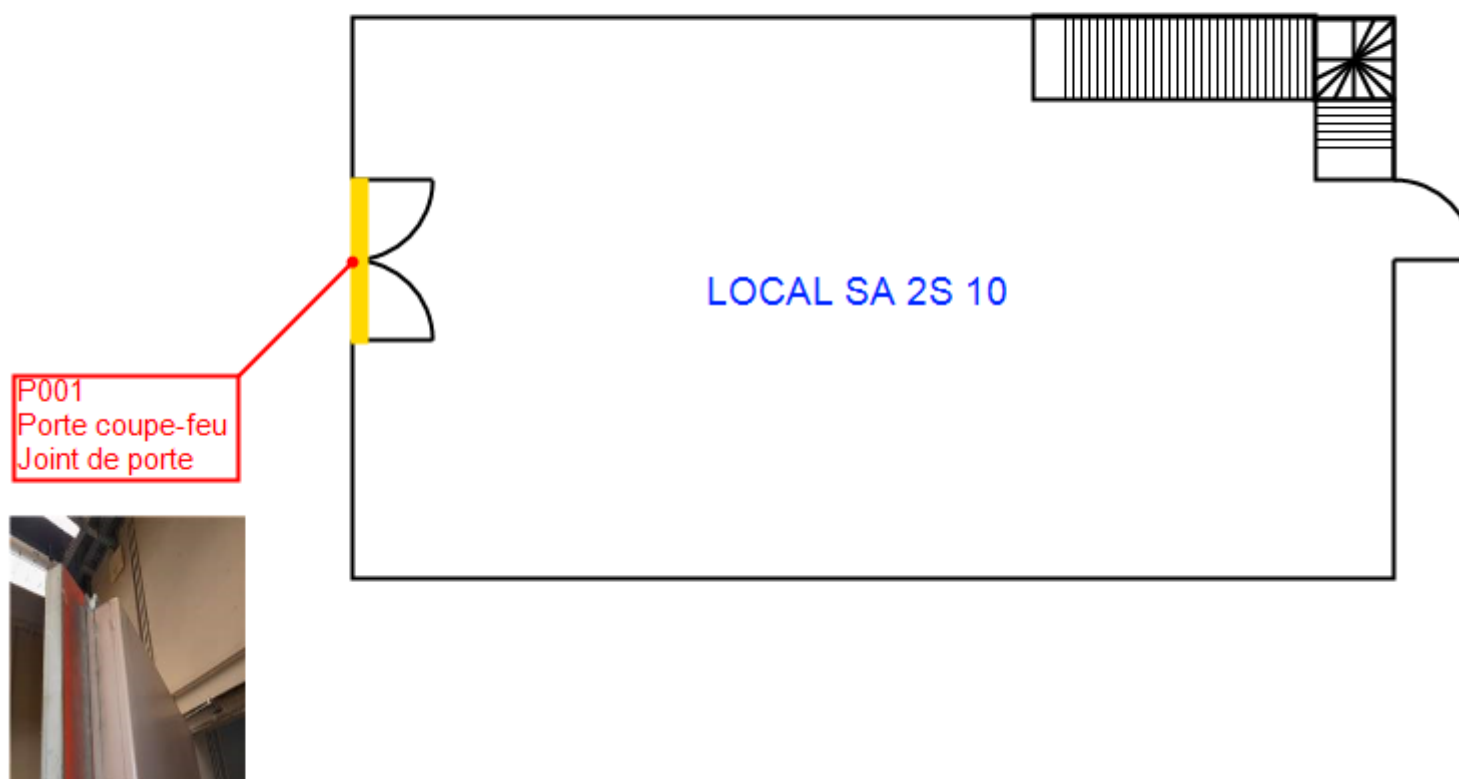
Etage	Local	Composant	Matériau / Produit	Critères(s) ayant permis de conclure	Réf sondage	Réf ZPSO
R-2	Atelier SA 2S 10	Porte coupe-feu, pare flamme	Joint de porte - Non peint	Résultat d'analyse (P001)	S001	Z005
R-2	Sanitaires des Agents Femmes	Porte Coupe-feu extérieur	Joint tresse - Peinture	Résultat d'analyse (P023 - idem)	S077	Z033
		Porte coupe-feu, pare flamme	Joint coupe-feu - Laine	Résultat d'analyse (P044 - idem)	S080	Z046
R-2	Sanitaires des Agents Hommes	Porte Coupe-feu extérieur	Joint tresse - Peinture	Résultat d'analyse (P023 - idem)	S079	Z033
		Porte coupe-feu, pare flamme	Joint coupe-feu - Laine	Résultat d'analyse (P044 - idem)	S081	Z046
R-2	Sanitaires Aire de livraison Homme	Porte Coupe-feu extérieur	Joint tresse - Peinture	Résultat d'analyse (P023)	S028	Z033
R-2	Sanitaires des Ateliers Hommes	Porte Coupe-feu extérieur	Joint tresse - Peinture	Résultat d'analyse (P045)	S052	Z068
		Porte coupe-feu, pare flamme	Joint coupe-feu - Laine	Résultat d'analyse (P044)	S051	Z046
