**Rapport de mission de repérage des matériaux et produits contenant de l'amiante dans les immeubles bâtis avant réalisation de travaux**

Numéro de dossier : RAT\_GRAND CHAMBRE COUR DE CASSATION-  
Date du repérage : REGIE-SSOL  
07/08/2025

**Dans le cadre de la mission objet du présent rapport, il n'a pas été repéré de matériaux et produits contenant de l'amiante**

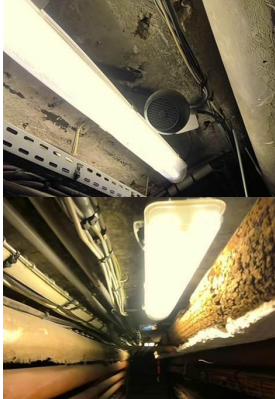
ZPSO-006	<u>Localisation</u> : Sous-Sol - Circulation U34 <u>Echantillons</u> : P007; P009 <u>Description</u> : Enduit ciment; Matériau de type peinture (gris) ; matériau semi-dur de type enduit (blanc) ; matériau semi-dur fibreux de type bois, copeaux (marron)	Absence d'amiante (Après analyse en laboratoire)
