Pré-Rapport de mission de repérage des matériaux et produits contenant de l'amiante avant démolition d'un immeuble bâti

Centre Hospitalier de Brive-la-Gaillarde

Numéro de rapport	82902-169899 A
Propriétaire	CENTRE HOSPITALIER DUBOIS BRIVE
Donneur d'ordre	CENTRE HOSPITALIER DUBOIS BRIVE
Adresse de l'immeuble	68 avenue du Président Henri Queuille 19100 BRIVE-LA-GAILLARDE
Type de bien	Etablissement de santé
Date de la commande	27/11/2024
La (ou les) date(s) d'exécution du repérage	04/06/2025
Date d'émission du rapport de repérage	06/06/2025
Référence du programme de travaux / démolition	Démolition d'anciens garages

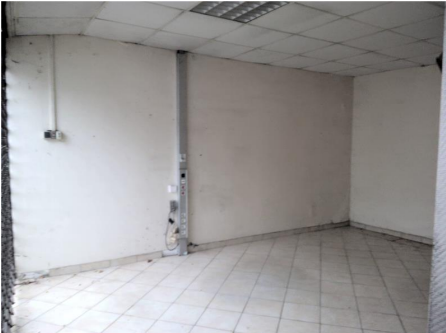
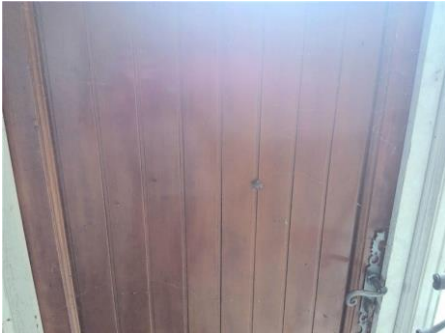
ELEMENT : Porte n°2		
Vue d'ensemble	Emplacement

Nom du client CENTRE HOSPITALIER DUBOIS BRIVE	Numéro de dossier 82902-169899	Pièce ou local – Composant RDC - Local n°3 - Porte n°2 - Mur
Nom de l'opérateur THEIL Baptiste	Date de prélèvement	Partie de composant Bois - Vernis
Résultat amiante : Absence d'amiante

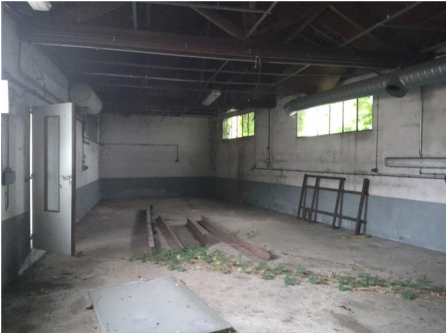
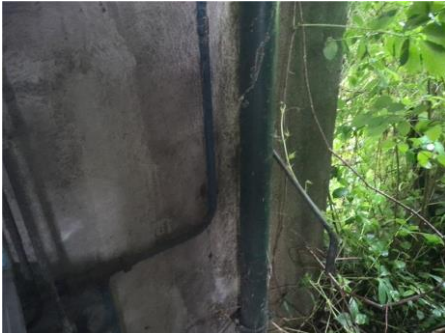
ELEMENT : Conduit de fluide		
Vue d'ensemble

Nom du client CENTRE HOSPITALIER DUBOIS BRIVE	Numéro de dossier 82902-169899	Pièce ou local – Composant RDC - Local n°2 - Conduit de fluide - Mur
Nom de l'opérateur THEIL Baptiste	Date de prélèvement	Partie de composant Métal
Résultat amiante : Absence d'amiante

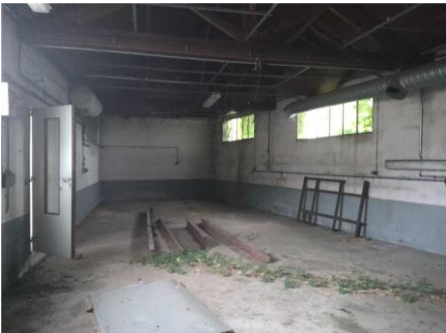
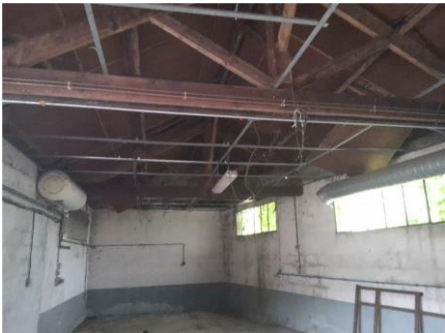
ELEMENT : Charpente		
Vue d'ensemble

Nom du client CENTRE HOSPITALIER DUBOIS BRIVE	Numéro de dossier 82902-169899	Pièce ou local – Composant RDC - Local n°2 - Charpente - Plafond
Nom de l'opérateur THEIL Baptiste	Date de prélèvement	Partie de composant Bois
Résultat amiante : Absence d'amiante

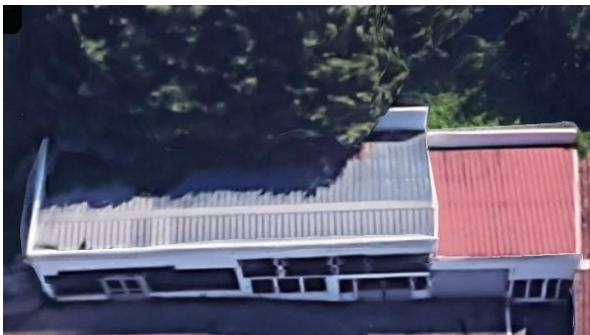
ELEMENT : Couverture		
Vue d'ensemble	Emplacement

Nom du client CENTRE HOSPITALIER DUBOIS BRIVE	Numéro de dossier 82902-169899	Pièce ou local – Composant Extérieur - Couverture n°2 - Couverture - Toutes zones
Nom de l'opérateur THEIL Baptiste	Date de prélèvement	Partie de composant Bac acier
Résultat amiante : Absence d'amiante

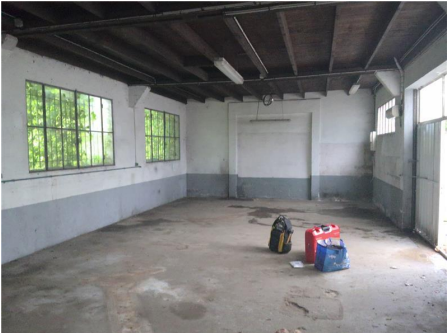
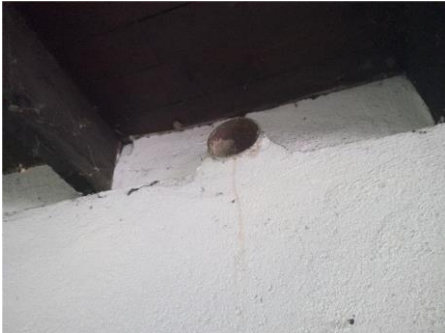
ELEMENT : Conduit de ventilation		
Vue d'ensemble

Nom du client CENTRE HOSPITALIER DUBOIS BRIVE	Numéro de dossier 82902-169899	Pièce ou local – Composant RDC - Local n°1 - Conduit de ventilation - Murs
Nom de l'opérateur THEIL Baptiste	Date de prélèvement	Partie de composant Métal
Résultat amiante : Absence d'amiante

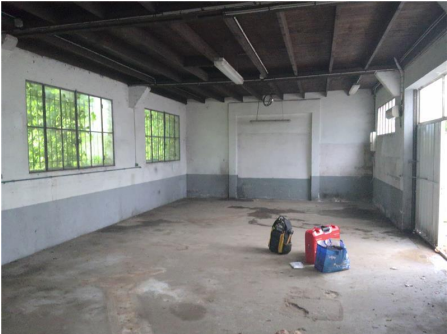
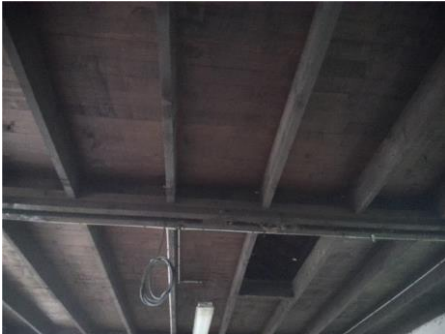
ELEMENT : Plancher		
Vue d'ensemble

Nom du client CENTRE HOSPITALIER DUBOIS BRIVE	Numéro de dossier 82902-169899	Pièce ou local – Composant RDC - Local n°1 - Plancher - Plafond
Nom de l'opérateur THEIL Baptiste	Date de prélèvement	Partie de composant Bois - Vernis
Résultat amiante : Absence d'amiante

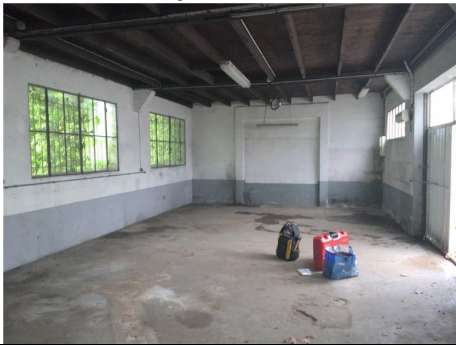
PRELEVEMENT : P002		
Emplacement :

Nom du client CENTRE HOSPITALIER DUBOIS BRIVE	Numéro de dossier 82902-169899	Pièce ou local – Composant RDC - Local n°1 - Revêtement de mur - Murs
Nom de l'opérateur THEIL Baptiste	Date de prélèvement 04/06/2025	Partie de composant Béton - Peinture
Résultat amiante : Absence d'amiante		
DESCRIPTION DU PRELEVEMENT :		
Objet : Béton / Peinture Planche de croquis n° : 2

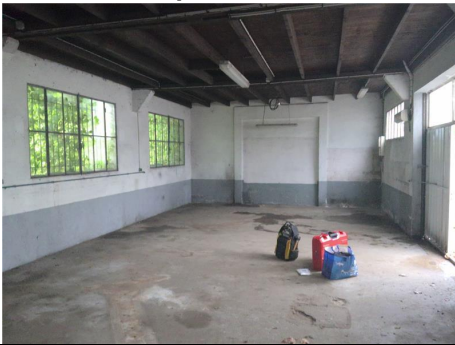
PRELEVEMENT : P009		
Emplacement :

Nom du client CENTRE HOSPITALIER DUBOIS BRIVE	Numéro de dossier 82902-169899	Pièce ou local – Composant RDC - Local n°1 - Fenêtre n°1 - Mur
Nom de l'opérateur THEIL Baptiste	Date de prélèvement 04/06/2025	Partie de composant Mastic
Résultat amiante : Absence d'amiante		
DESCRIPTION DU PRELEVEMENT :		
Objet : Mastic Planche de croquis n° : 2

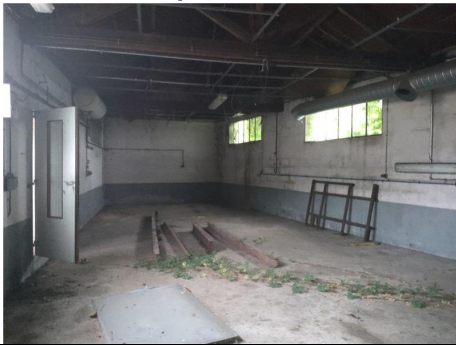
PRELEVEMENT : P012		
Emplacement :

Nom du client CENTRE HOSPITALIER DUBOIS BRIVE	Numéro de dossier 82902-169899	Pièce ou local – Composant RDC - Local n°2 - Faux-plafond - Plafond
Nom de l'opérateur THEIL Baptiste	Date de prélèvement 04/06/2025	Partie de composant Plaque de faux-plafond
Résultat amiante : Absence d'amiante		
DESCRIPTION DU PRELEVEMENT :		
Objet : Plaque de faux-plafond Planche de croquis n° : 2

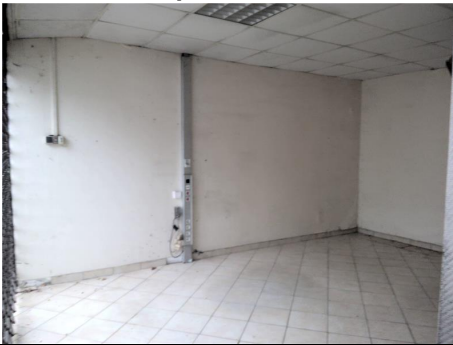
PRELEVEMENT : P017		
Emplacement :

Nom du client CENTRE HOSPITALIER DUBOIS BRIVE	Numéro de dossier 82902-169899	Pièce ou local – Composant RDC - Local n°3 - Revêtement de mur - Mur
Nom de l'opérateur THEIL Baptiste	Date de prélèvement 04/06/2025	Partie de composant Plâtre - Toile de verre peinte
Résultat amiante : Absence d'amiante		
DESCRIPTION DU PRELEVEMENT :		
Objet : Plâtre / Toile de verre peinte Planche de croquis n° : 2

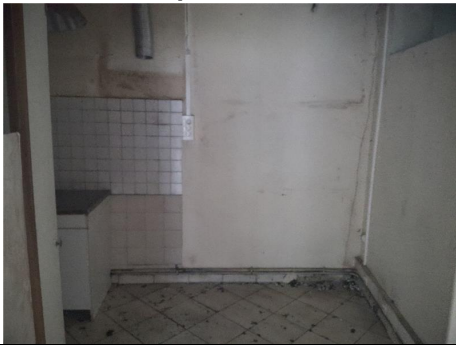
PRELEVEMENT : P023		
Emplacement :

Nom du client CENTRE HOSPITALIER DUBOIS BRIVE	Numéro de dossier 82902-169899	Pièce ou local – Composant RDC - Local n°4 - Revêtement de mur - Mur
Nom de l'opérateur THEIL Baptiste	Date de prélèvement 04/06/2025	Partie de composant Colle - Faïence
Résultat amiante : Absence d'amiante		
DESCRIPTION DU PRELEVEMENT :		
Objet : Colle / Faïence Planche de croquis n° : 2

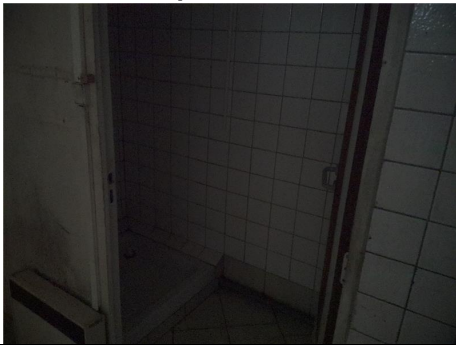
PRELEVEMENT : P025		
Emplacement :

Nom du client CENTRE HOSPITALIER DUBOIS BRIVE	Numéro de dossier 82902-169899	Pièce ou local – Composant RDC - Local n°5 - Revêtement de mur - Mur
Nom de l'opérateur THEIL Baptiste	Date de prélèvement 04/06/2025	Partie de composant Colle - Faïence
Résultat amiante : Absence d'amiante		
DESCRIPTION DU PRELEVEMENT :		
Objet : Colle / Faïence Planche de croquis n° : 2

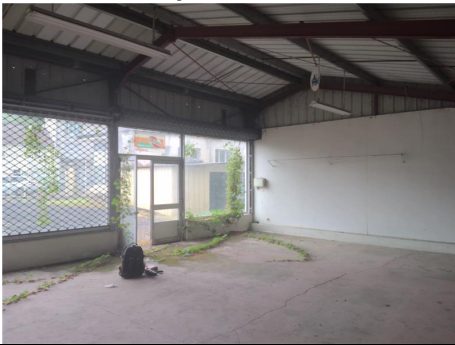
PRELEVEMENT : P027		
Emplacement :

Nom du client CENTRE HOSPITALIER DUBOIS BRIVE	Numéro de dossier 82902-169899	Pièce ou local – Composant RDC - Local n°7 - Revêtement de mur - Mur
Nom de l'opérateur THEIL Baptiste	Date de prélèvement 04/06/2025	Partie de composant Béton - Peinture
Résultat amiante : Absence d'amiante		
DESCRIPTION DU PRELEVEMENT :		
Objet : Béton / Peinture Planche de croquis n° : 1

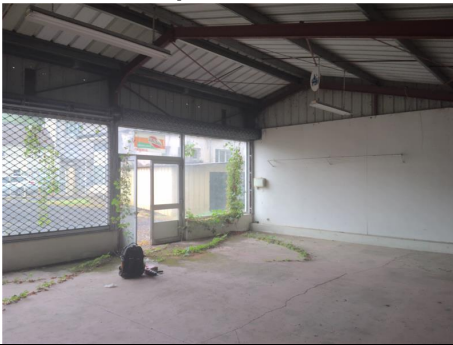
PRELEVEMENT : P029		
Emplacement :

Nom du client CENTRE HOSPITALIER DUBOIS BRIVE	Numéro de dossier 82902-169899	Pièce ou local – Composant RDC - Local n°7 - Charpente - Toutes zones
Nom de l'opérateur THEIL Baptiste	Date de prélèvement 04/06/2025	Partie de composant Métal - Peinture
Résultat amiante : Absence d'amiante		
DESCRIPTION DU PRELEVEMENT :		
Objet : Métal / Peinture Planche de croquis n° : 1

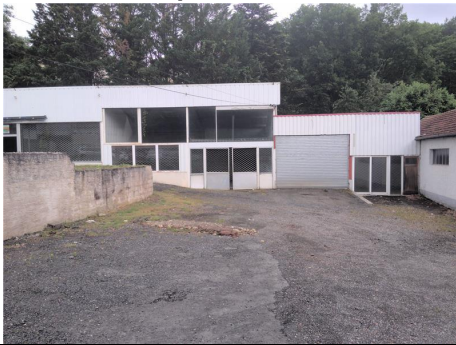
PRELEVEMENT : P032		
Emplacement :

Nom du client CENTRE HOSPITALIER DUBOIS BRIVE	Numéro de dossier 82902-169899	Pièce ou local – Composant Extérieur - Façades avant - Revêtement de mur - Mur
Nom de l'opérateur THEIL Baptiste	Date de prélèvement 04/06/2025	Partie de composant Béton - Crépi
Résultat amiante : Absence d'amiante		
DESCRIPTION DU PRELEVEMENT :		
Objet : Béton / Crépi Planche de croquis n° : 2

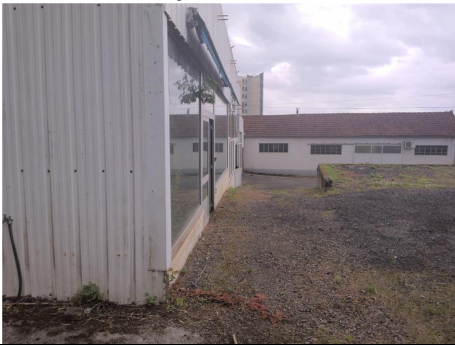
PRELEVEMENT : P034		
Emplacement :

Nom du client CENTRE HOSPITALIER DUBOIS BRIVE	Numéro de dossier 82902-169899	Pièce ou local – Composant Extérieur - Façades gauche - Revêtement de mur - Mur
Nom de l'opérateur THEIL Baptiste	Date de prélèvement 04/06/2025	Partie de composant Béton - Crépi
Résultat amiante : Absence d'amiante		
DESCRIPTION DU PRELEVEMENT :		
Objet : Béton / Crépi Planche de croquis n° : 7
