Pré Rapport de mission de repérage des matériaux et produits contenant de l'amiante avant démolition d'un immeuble bâti

Numéro d'offre : **2977244.1**
Numéro de contrat : **C25248751**
Numéro de rapport (n° de tâche) : **T251910026**
Date : **18/11/2025**

Lieu d'intervention :
Internat
66 avenue Président Henri Queuille
19100 BRIVE-LA-GAILLARDE

Nature des travaux envisagés : Démolition totale du bâtiment

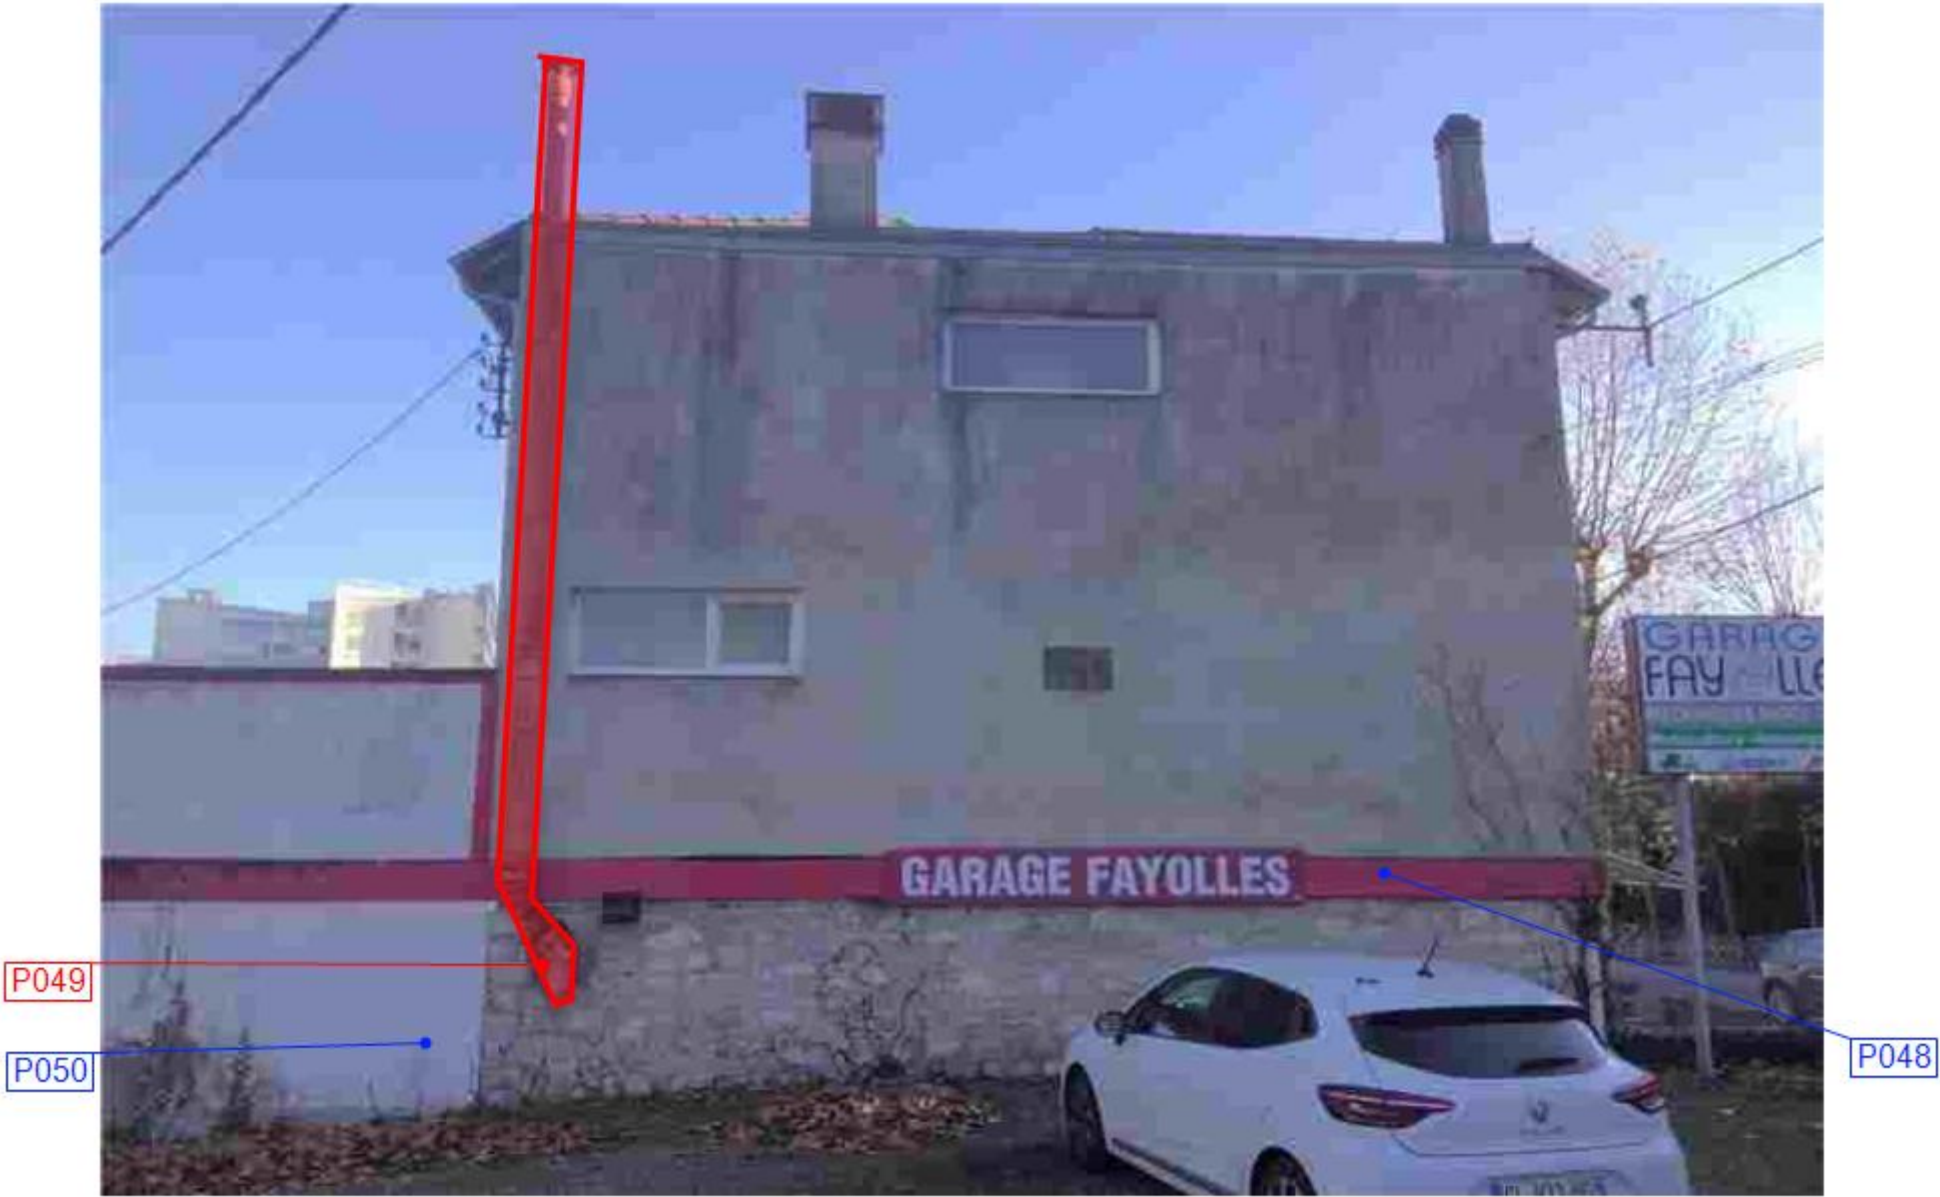
Planche de repérage		<div><div></div><div>Légende : Conduit de ventilation en amiante ciment</div></div>	
Client :	Centre Hospitalier de Brive	Titre :	Façade gauche		
N° rapport :	T251910026				
N° planche :	7/9	Version :	0		
Type :	Croquis	Lieu d'intervention :	66 avenue Président Henri Queuille 19100 BRIVE-LA-GAILLARDE		
Date :	18/11/2025	Bâtiment :			
Intervenant :	THEIL Baptiste	Etage :	Extérieur		
Origine du plan :		Commentaire :

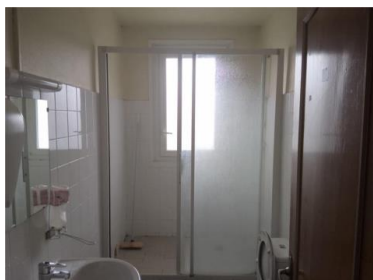
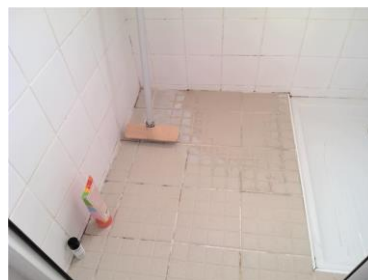
ELEMENT : Revêtement de sol
Vue d'ensemble

Nom du client	Numéro de dossier	Partie d'ouvrage
Centre Hospitalier de Brive	T251910026	2ème - Salle de Bains n°2
Matériau	Date de prélèvement	Nom de l'opérateur
Colle et ragréage - Carrelage		THEIL Baptiste
Localisation		
Revêtement de sol - Sol		
Résultat amiante		
Susceptible de contenir de l'amiante

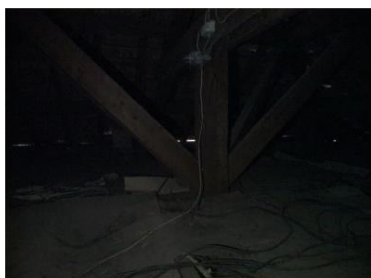
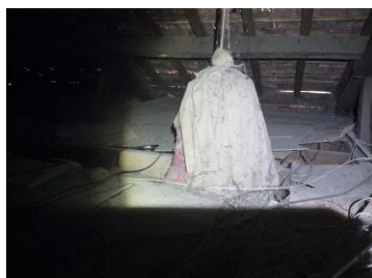
ELEMENT : Calorifugeage

Nom du client	Numéro de dossier		Partie d'ouvrage
Centre Hospitalier de Brive	T251910026		Combles - Combles non aménagés
Matériau	Date de prélèvement		Nom de l'opérateur
Calorifugeage			THEIL Baptiste
Localisation			
Calorifugeage - Toutes zones			
Résultat amiante			
Susceptible de contenir de l'amiante

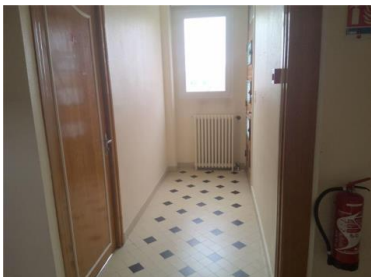
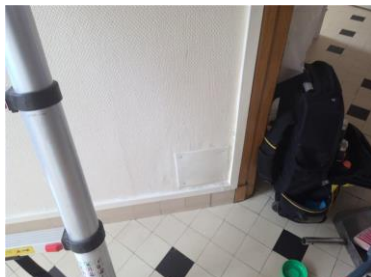
ELEMENT : Coffre vertical

Nom du client	Numéro de dossier	Partie d'ouvrage
Centre Hospitalier de Brive	T251910026	1er - Dégagement n°2
Matériau	Date de prélèvement	Nom de l'opérateur
Plâtre - Peinture		THEIL Baptiste
Localisation		
Coffre vertical - Murs		
Résultat amiante		
Susceptible de contenir de l'amiante

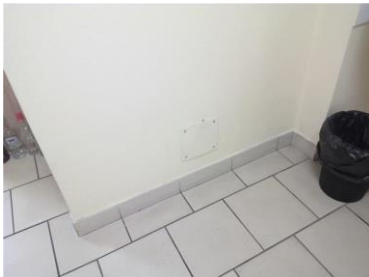
ELEMENT : Coffre horizontal

Nom du client	Numéro de dossier	Partie d'ouvrage	
Centre Hospitalier de Brive	T251910026	RDC - Dégagement n°1	
Matériau	Date de prélèvement	Nom de l'opérateur	
Bois - Peinture		THEIL Baptiste	
Localisation			
Coffre horizontal - Murs			
Résultat amiante			
Susceptible de contenir de l'amiante

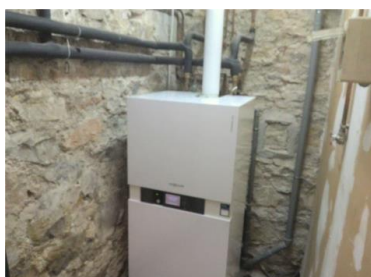
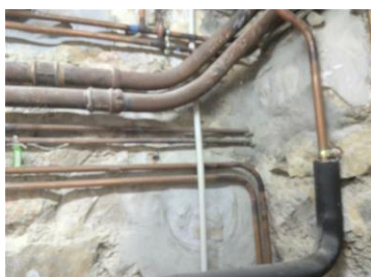
ELEMENT : Conduit de ventilation

Etage	Local	Elément	Matériau / Produit	Critères(s) ayant permis de conclure	Ref sondage	(ZPSO) Référence
RDC	Chaufferie	Conduit de ventilation	Fibre-ciment	Résultat d'analyse (P049 - idem)		Z049
Extérieur	Façade Gauche	Conduit de ventilation	Fibre-ciment	Résultat d'analyse (P049)		Z049

Nom du client	Numéro de dossier	Partie d'ouvrage	
Centre Hospitalier de Brive	T251910026	RDC - Chaufferie	
Matériau	Date de prélèvement	Nom de l'opérateur	
Fibre-ciment		THEIL Baptiste	
Localisation			
Conduit de ventilation - Murs			
Résultat amiante			
Présence d'amiante			
Commentaires			
L'élément a été condamné

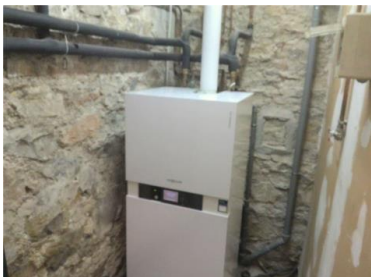
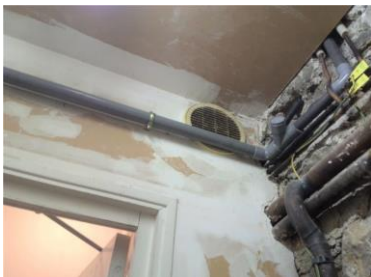
ELEMENT : Conduit de ventilation

Nom du client	Numéro de dossier	Partie d'ouvrage
Centre Hospitalier de Brive	T251910026	RDC - Chaufferie
Matériau	Date de prélèvement	Nom de l'opérateur
		THEIL Baptiste
Localisation		
Conduit de ventilation - Murs		
Résultat amiante		
Susceptible de contenir de l'amiante

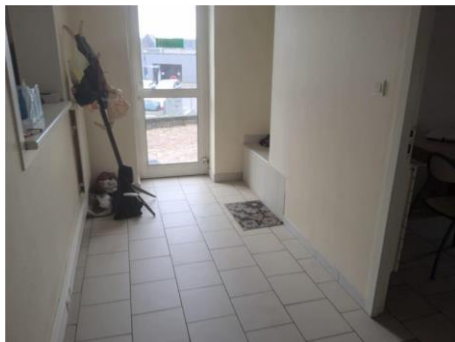
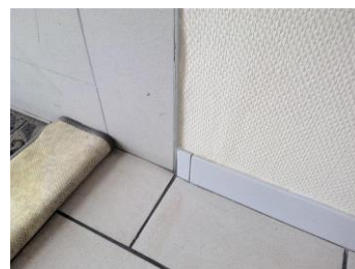
PRELEVEMENT : P010
Emplacement

Nom du client	Numéro de dossier	Partie d'ouvrage
Centre Hospitalier de Brive	T251910026	RDC - Entrée
Matériau	Date de prélèvement	Nom de l'opérateur
Colle - Carrelage	17/11/2025	THEIL Baptiste

Plinthes - Toutes zones

Résultat amiante
Absence d'amiante
DESCRIPTION DU PRELEVEMENT :
Objet :

Référence Couche	PV analyse Amiante	Conclusion amiante
J01-COUCHE	AR-25-SG-064416-01	Fibres d'amiante non détectées

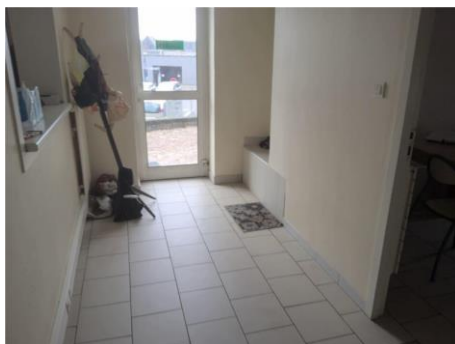
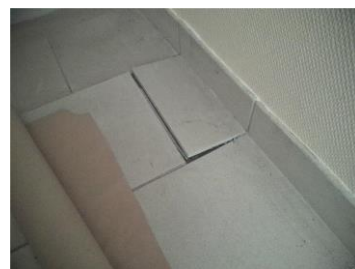
PRELEVEMENT : P011
Emplacement

Nom du client	Numéro de dossier	Partie d'ouvrage
Centre Hospitalier de Brive	T251910026	RDC - Entrée
Matériau	Date de prélèvement	Nom de l'opérateur
Colle et ragréage - Carrelage	17/11/2025	THEIL Baptiste

Revêtement de sol - Sol

Absence d'amiante

Référence Couche	PV analyse Amiante	Conclusion amiante
J01-COUCHE	AR-25-SG-064416-01	Fibres d'amiante non détectées
001-COUCHE	AR-25-SG-064416-01	Fibres d'amiante non détectées

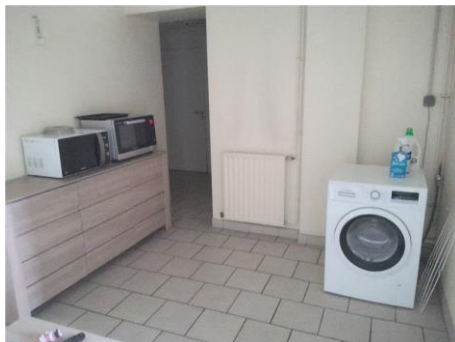
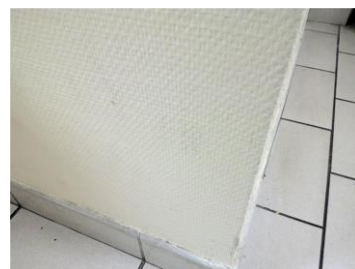
PRELEVEMENT : P012
Emplacement

Nom du client	Numéro de dossier	Partie d'ouvrage
Centre Hospitalier de Brive	T251910026	RDC - Dégagement n°1
Matériau	Date de prélèvement	Nom de l'opérateur
Béton - Toile de verre peinte	17/11/2025	THEIL Baptiste

Revêtement de murs - Murs

Absence d'amiante

Référence Couche	PV analyse Amiante	Conclusion amiante
J01-COUCHE	AR-25-SG-064416-01	Fibres d'amiante non détectées

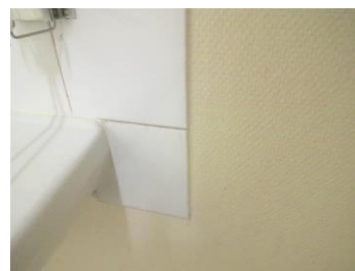
PRELEVEMENT : P013
Emplacement

Nom du client	Numéro de dossier	Partie d'ouvrage
Centre Hospitalier de Brive	T251910026	RDC - Dégagement n°1
Matériau	Date de prélèvement	Nom de l'opérateur
Colle - Faïence	17/11/2025	THEIL Baptiste

Revêtement de murs - Murs

Résultat amiante
Absence d'amiante
DESCRIPTION DU PRELEVEMENT :
Objet :

Référence Couche	PV analyse Amiante	Conclusion amiante
J01-COUCHE	AR-25-SG-064416-01	Fibres d'amiante non détectées

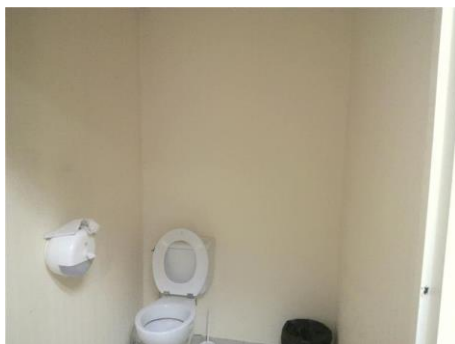
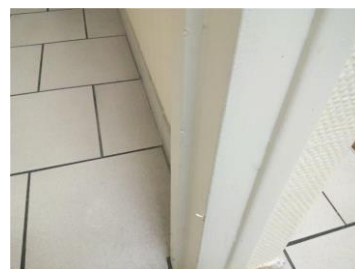
PRELEVEMENT : P014
Emplacement

Nom du client	Numéro de dossier	Partie d'ouvrage
Centre Hospitalier de Brive	T251910026	RDC - WC n°1
Matériau	Date de prélèvement	Nom de l'opérateur
Bois - Peinture	17/11/2025	THEIL Baptiste

Porte - Murs

Résultat amiante
Absence d'amiante
DESCRIPTION DU PRELEVEMENT :
Objet :

Référence Couche	PV analyse Amiante	Conclusion amiante
J01-COUCHE	AR-25-SG-064416-01	Fibres d'amiante non détectées

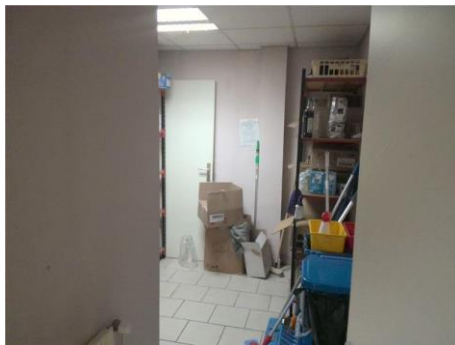
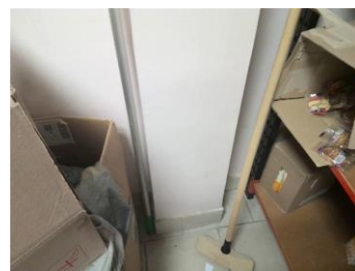
PRELEVEMENT : P015
Emplacement

Nom du client	Numéro de dossier	Partie d'ouvrage
Centre Hospitalier de Brive	T251910026	RDC - Réserve
Matériau	Date de prélèvement	Nom de l'opérateur
Plâtre - Peinture	17/11/2025	THEIL Baptiste

Poteau - Murs

Résultat amiante
Absence d'amiante
DESCRIPTION DU PRELEVEMENT :
Objet :

Référence Couche	PV analyse Amiante	Conclusion amiante
J01-COUCHE	AR-25-SG-064416-01	Fibres d'amiante non détectées
001-COUCHE	AR-25-SG-064416-01	Fibres d'amiante non détectées

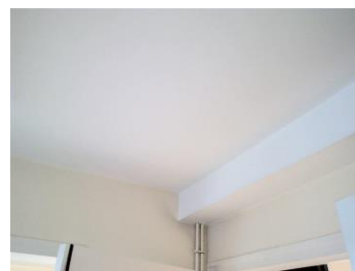
PRELEVEMENT : P016
Emplacement

Nom du client	Numéro de dossier	Partie d'ouvrage
Centre Hospitalier de Brive	T251910026	RDC - Cuisine
Matériau	Date de prélèvement	Nom de l'opérateur
Plâtre - Peinture	17/11/2025	THEIL Baptiste

Plafond - Plafond

Absence d'amiante

Référence Couche	PV analyse Amiante	Conclusion amiante
J01-COUCHE	AR-25-SG-064416-01	Fibres d'amiante non détectées

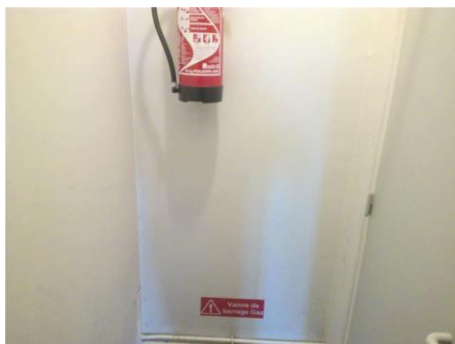
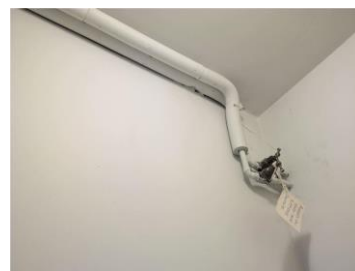
PRELEVEMENT : P017
Emplacement

Nom du client	Numéro de dossier	Partie d'ouvrage
Centre Hospitalier de Brive	T251910026	RDC - SAS
Matériau	Date de prélèvement	Nom de l'opérateur
Calorifugeage - Peinture	17/11/2025	THEIL Baptiste

Conduit de fluide - Plafond

Absence d'amiante

Référence Couche	PV analyse Amiante	Conclusion amiante
J01-COUCHE	AR-25-SG-064416-01	Fibres d'amiante non détectées

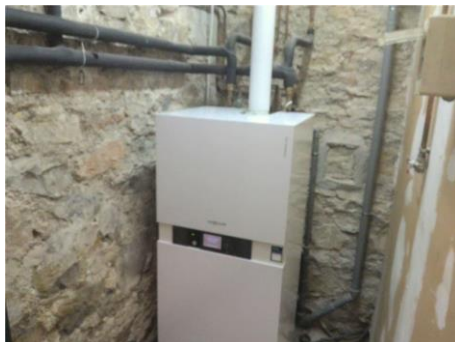
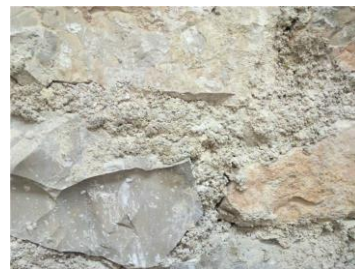
PRELEVEMENT : P018
Emplacement

Nom du client	Numéro de dossier	Partie d'ouvrage
Centre Hospitalier de Brive	T251910026	RDC - Chaufferie
Matériau	Date de prélèvement	Nom de l'opérateur
Pierres - Joint	17/11/2025	THEIL Baptiste

Murs - Murs

Absence d'amiante

Référence Couche	PV analyse Amiante	Conclusion amiante
J01-COUCHE	AR-25-SG-064416-01	Fibres d'amiante non détectées

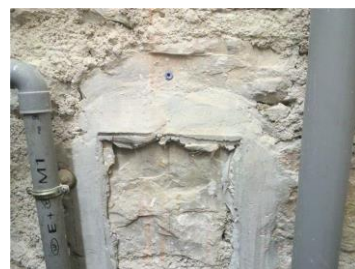
PRELEVEMENT : P019
Emplacement

Nom du client	Numéro de dossier	Partie d'ouvrage
Centre Hospitalier de Brive	T251910026	RDC - Chaufferie
Matériau	Date de prélèvement	Nom de l'opérateur
Pierres - Mortier	17/11/2025	THEIL Baptiste

Murs - Murs

Absence d'amiante

Référence Couche	PV analyse Amiante	Conclusion amiante
J01-COUCHE	AR-25-SG-064416-01	Fibres d'amiante non détectées

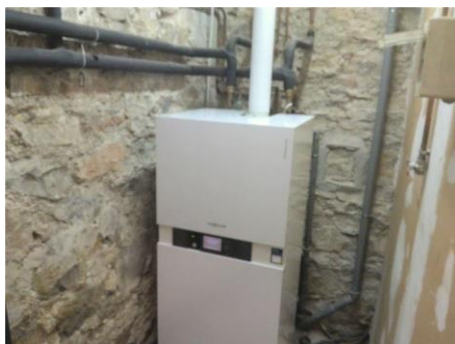
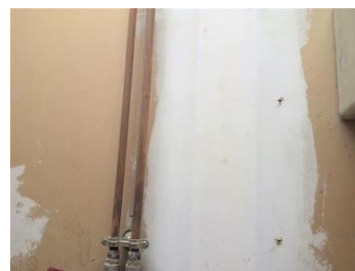
PRELEVEMENT : P020
Emplacement

Nom du client	Numéro de dossier	Partie d'ouvrage
Centre Hospitalier de Brive	T251910026	RDC - Chaufferie
Matériau	Date de prélèvement	Nom de l'opérateur
Calicots	17/11/2025	THEIL Baptiste

Cloisons - Murs

Absence d'amiante

Référence Couche	PV analyse Amiante	Conclusion amiante
J01-COUCHE	AR-25-SG-064416-01	Fibres d'amiante non détectées
001-COUCHE	AR-25-SG-064416-01	Fibres d'amiante non détectées
002-COUCHE	AR-25-SG-064416-01	Fibres d'amiante non détectées

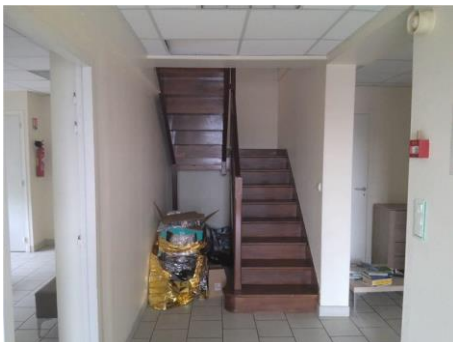
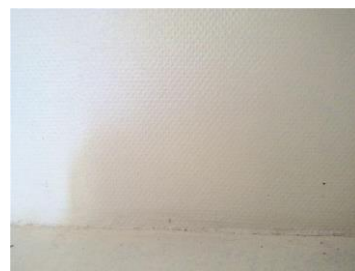
PRELEVEMENT : P021
Emplacement

Nom du client	Numéro de dossier	Partie d'ouvrage
Centre Hospitalier de Brive	T251910026	RDC - Cage d'escalier n°1
Matériau	Date de prélèvement	Nom de l'opérateur
Béton - Toile de verre peinte	17/11/2025	THEIL Baptiste

Revêtement de murs - Murs

Absence d'amiante

Référence Couche	PV analyse Amiante	Conclusion amiante
J01-COUCHE	AR-25-SG-064416-01	Fibres d'amiante non détectées
001-COUCHE	AR-25-SG-064416-01	Fibres d'amiante non détectées

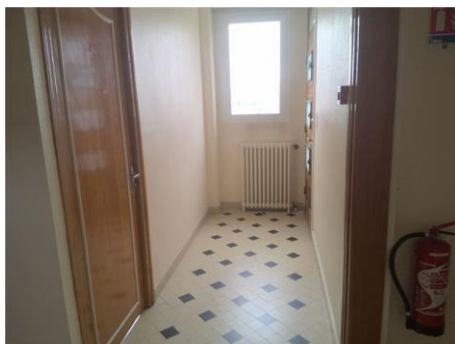
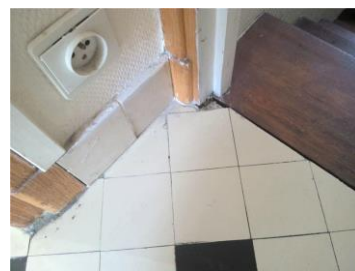
PRELEVEMENT : P022
Emplacement

Nom du client	Numéro de dossier	Partie d'ouvrage
Centre Hospitalier de Brive	T251910026	1er - Dégagement n°2
Matériau	Date de prélèvement	Nom de l'opérateur
Colle et ragréage - Carrelage	17/11/2025	THEIL Baptiste

Revêtement de sol - Sol

Absence d'amiante

Référence Couche	PV analyse Amiante	Conclusion amiante
J01-COUCHE	AR-25-SG-064416-01	Fibres d'amiante non détectées

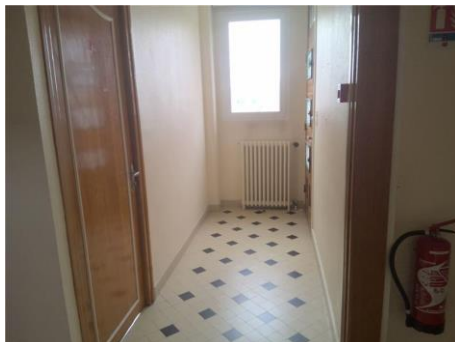
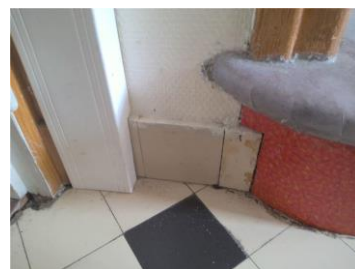
PRELEVEMENT : P023
Emplacement

Nom du client	Numéro de dossier	Partie d'ouvrage
Centre Hospitalier de Brive	T251910026	1er - Dégagement n°2
Matériau	Date de prélèvement	Nom de l'opérateur
Colle - Carrelage	17/11/2025	THEIL Baptiste

Plinthes - Toutes zones

Absence d'amiante

Référence Couche	PV analyse Amiante	Conclusion amiante
J01-COUCHE	AR-25-SG-064416-01	Fibres d'amiante non détectées

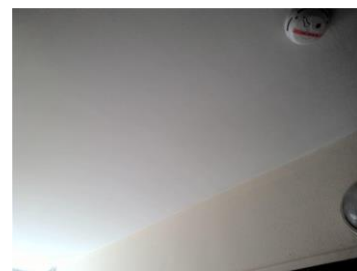
PRELEVEMENT : P024
Emplacement

Nom du client	Numéro de dossier	Partie d'ouvrage
Centre Hospitalier de Brive	T251910026	1er - Dégagement n°2
Matériau	Date de prélèvement	Nom de l'opérateur
Plâtre - Peinture	17/11/2025	THEIL Baptiste

Plafond - Plafond

Absence d'amiante

Référence Couche	PV analyse Amiante	Conclusion amiante
J01-COUCHE	AR-25-SG-064416-01	Fibres d'amiante non détectées

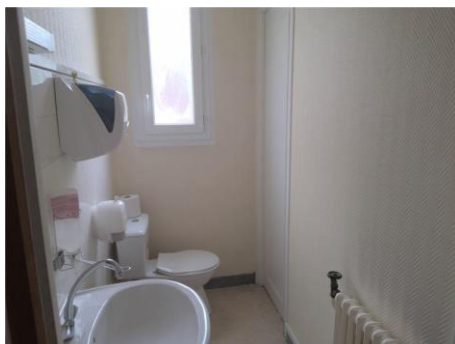
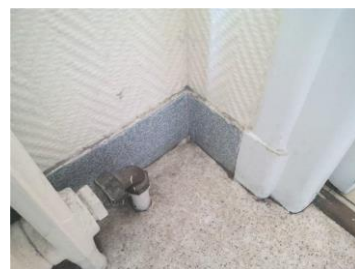
PRELEVEMENT : P025
Emplacement

Nom du client	Numéro de dossier	Partie d'ouvrage
Centre Hospitalier de Brive	T251910026	1er - WC n°2
Matériau	Date de prélèvement	Nom de l'opérateur
Colle et ragréage - Sol souple	17/11/2025	THEIL Baptiste

Revêtement de sol - Sol

Résultat amiante
Absence d'amiante
DESCRIPTION DU PRELEVEMENT :
Objet :

Référence Couche	PV analyse Amiante	Conclusion amiante
J01-COUCHE	AR-25-SG-064416-01	Fibres d'amiante non détectées
001-COUCHE	AR-25-SG-064416-01	Fibres d'amiante non détectées

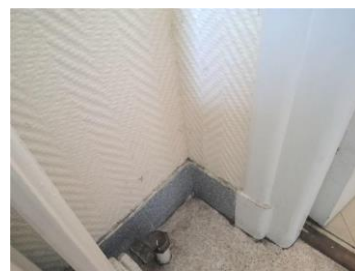
PRELEVEMENT : P026
Emplacement

Nom du client	Numéro de dossier	Partie d'ouvrage
Centre Hospitalier de Brive	T251910026	1er - WC n°2
Matériau	Date de prélèvement	Nom de l'opérateur
Colle - Carrelage	17/11/2025	THEIL Baptiste

Plinthes - Toutes zones

Résultat amiante
Absence d'amiante
DESCRIPTION DU PRELEVEMENT :
Objet :

Référence Couche	PV analyse Amiante	Conclusion amiante
J01-COUCHE	AR-25-SG-064416-01	Fibres d'amiante non détectées
001-COUCHE	AR-25-SG-064416-01	Fibres d'amiante non détectées

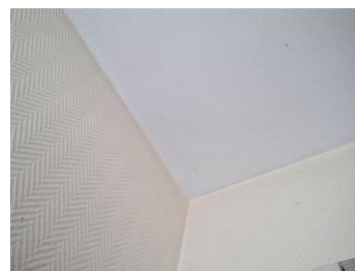
PRELEVEMENT : P027
Emplacement

Nom du client	Numéro de dossier	Partie d'ouvrage
Centre Hospitalier de Brive	T251910026	1er - WC n°2
Matériau	Date de prélèvement	Nom de l'opérateur
Plâtre - Toile de verre peinte	17/11/2025	THEIL Baptiste

Plafond - Plafond

Absence d'amiante

Référence Couche	PV analyse Amiante	Conclusion amiante
J01-COUCHE	AR-25-SG-064416-01	Fibres d'amiante non détectées

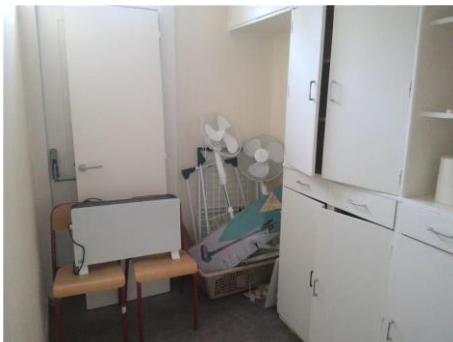
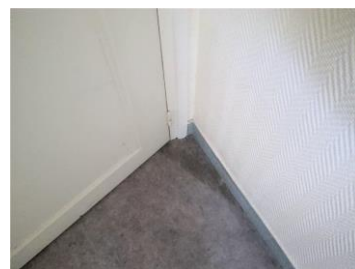
PRELEVEMENT : P028
Emplacement

Nom du client	Numéro de dossier	Partie d'ouvrage
Centre Hospitalier de Brive	T251910026	1er - Rangement
Matériau	Date de prélèvement	Nom de l'opérateur
Colle et ragréage - Sol souple	17/11/2025	THEIL Baptiste

Revêtement de sol - Sol

Résultat amiante
Absence d'amiante
DESCRIPTION DU PRELEVEMENT :
Objet :

Référence Couche	PV analyse Amiante	Conclusion amiante
J01-COUCHE	AR-25-SG-064416-01	Fibres d'amiante non détectées
001-COUCHE	AR-25-SG-064416-01	Fibres d'amiante non détectées

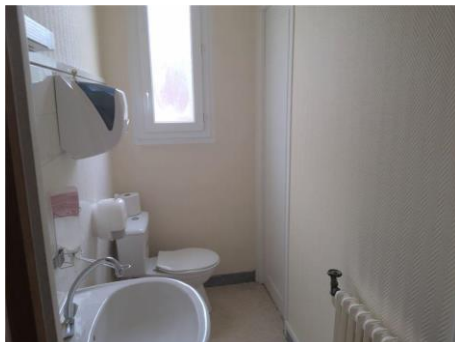
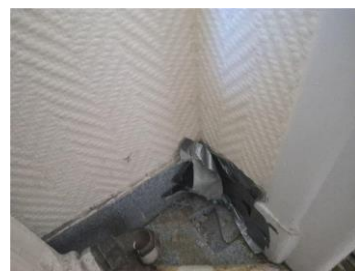
PRELEVEMENT : P029
Emplacement

Nom du client	Numéro de dossier	Partie d'ouvrage
Centre Hospitalier de Brive	T251910026	1er - WC n°2
Matériau	Date de prélèvement	Nom de l'opérateur
Colle et ragréage - Carrelage	17/11/2025	THEIL Baptiste

Revêtement de sol - Sol

Résultat amiante
Absence d'amiante
DESCRIPTION DU PRELEVEMENT :
Objet :

Référence Couche	PV analyse Amiante	Conclusion amiante
J01-COUCHE	AR-25-SG-064416-01	Fibres d'amiante non détectées
001-COUCHE	AR-25-SG-064416-01	Fibres d'amiante non détectées

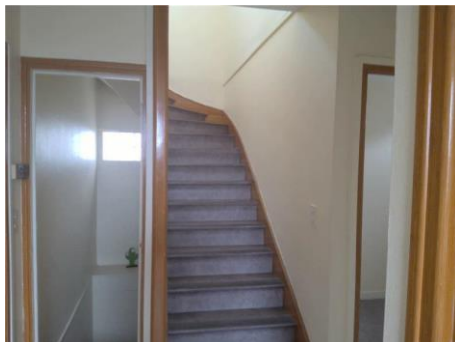
PRELEVEMENT : P030
Emplacement

Nom du client	Numéro de dossier	Partie d'ouvrage
Centre Hospitalier de Brive	T251910026	1er - Cage d'escalier n°2
Matériau	Date de prélèvement	Nom de l'opérateur
Colle - Sol souple	17/11/2025	THEIL Baptiste

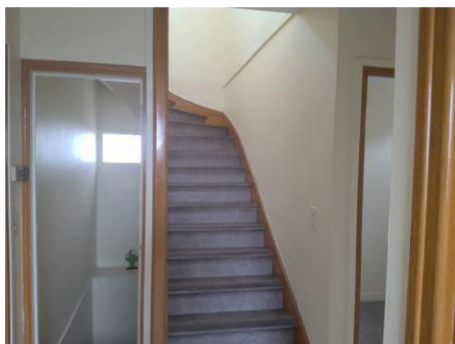
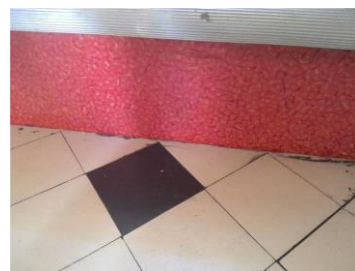
PRELEVEMENT : P031
Emplacement

Nom du client	Numéro de dossier	Partie d'ouvrage
Centre Hospitalier de Brive	T251910026	1er - Cage d'escalier n°2
Matériau	Date de prélèvement	Nom de l'opérateur
Colle - Sol souple	17/11/2025	THEIL Baptiste

Absence d'amiante

Référence Couche	Description visuelle
J01-COUCHE	Matériau souple de type revêtement de sol (rouge)
001-COUCHE	Matériau souple de type revêtement de sol (rouge) en traces ; matériau de type colle (jaune)

Référence Couche	PV analyse Amiante	Conclusion amiante
J01-COUCHE	AR-25-SG-064416-01	Fibres d'amiante non détectées
001-COUCHE	AR-25-SG-064416-01	Fibres d'amiante non détectées

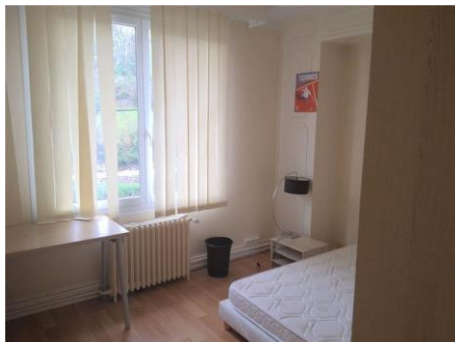
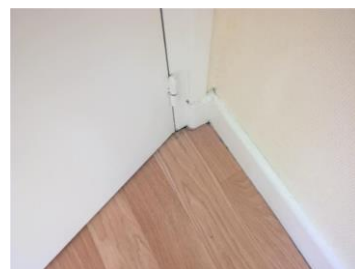
PRELEVEMENT : P032
Emplacement

Nom du client	Numéro de dossier	Partie d'ouvrage
Centre Hospitalier de Brive	T251910026	2ème - Chambre n°4
Matériau	Date de prélèvement	Nom de l'opérateur
Colle et ragréage - Sol souple	17/11/2025	THEIL Baptiste

Résultat amiante
Absence d'amiante
DESCRIPTION DU PRELEVEMENT :
Objet :

Référence Couche	Description visuelle
J01-COUCHE	Matériau souple de type revêtement de sol (marron)
001-COUCHE	Matériau souple de type revêtement de sol (marron) en traces ; matériau de type colle (jaune) ; matériau semi-dur de type ragréage (gris) ; matériau de type colle (jaune) (fibreuse)

Référence Couche	PV analyse Amiante	Conclusion amiante
J01-COUCHE	AR-25-SG-064416-01	Fibres d'amiante non détectées
001-COUCHE	AR-25-SG-064416-01	Fibres d'amiante non détectées

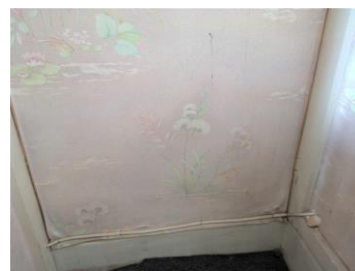
PRELEVEMENT : P033
Emplacement

Nom du client	Numéro de dossier	Partie d'ouvrage
Centre Hospitalier de Brive	T251910026	2ème - Chambre n°4
Matériau	Date de prélèvement	Nom de l'opérateur
Enduit - Papier peint	17/11/2025	THEIL Baptiste

Absence d'amiante

Référence Couche	Description visuelle
J01-COUCHE	Matériau fibreux de type papier peint (beige) ; matériau de type colle (jaune) ; matériau semi-dur de type plâtre (blanc)

Référence Couche	PV analyse Amiante	Conclusion amiante
J01-COUCHE	AR-25-SG-064416-01	Fibres d'amiante non détectées

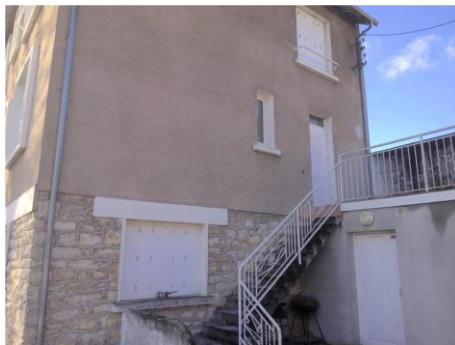
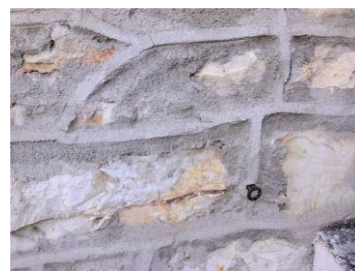
PRELEVEMENT : P034
Emplacement

Nom du client	Numéro de dossier	Partie d'ouvrage
Centre Hospitalier de Brive	T251910026	Extérieur - Façade arrière
Matériau	Date de prélèvement	Nom de l'opérateur
Pierres - Mortier	17/11/2025	THEIL Baptiste

Absence d'amiante

Référence Couche	Description visuelle
J01-COUCHE	Matériau semi-dur de type ciment (gris)

Référence Couche	PV analyse Amiante	Conclusion amiante
J01-COUCHE	AR-25-SG-064416-01	Fibres d'amiante non détectées

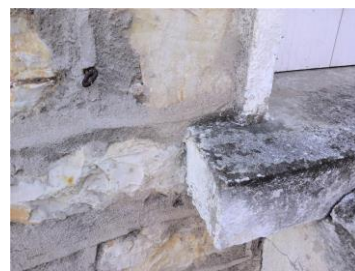
PRELEVEMENT : P035
Emplacement

Nom du client	Numéro de dossier	Partie d'ouvrage
Centre Hospitalier de Brive	T251910026	Extérieur - Façade arrière
Matériau	Date de prélèvement	Nom de l'opérateur
Béton - Peinture	17/11/2025	THEIL Baptiste

Absence d'amiante

Référence Couche	Description visuelle
J01-COUCHE	Matériau de type peinture (blanc) ; matériau dur de type mortier, béton, chape (gris)

Référence Couche	PV analyse Amiante	Conclusion amiante
J01-COUCHE	AR-25-SG-064416-01	Fibres d'amiante non détectées

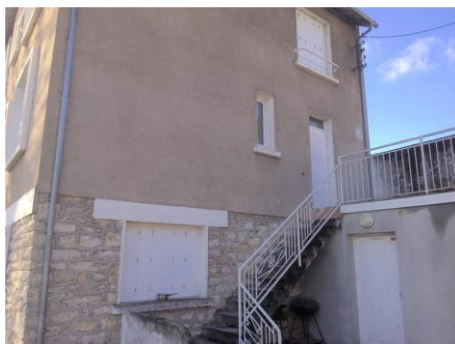
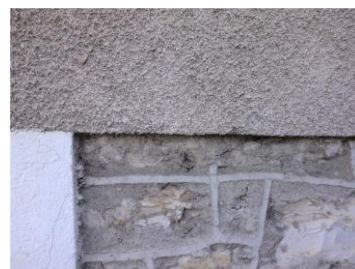
PRELEVEMENT : P036
Emplacement

Nom du client	Numéro de dossier	Partie d'ouvrage
Centre Hospitalier de Brive	T251910026	Extérieur - Façade arrière
Matériau	Date de prélèvement	Nom de l'opérateur
Pierres - Crépi beige	17/11/2025	THEIL Baptiste

Absence d'amiante

Référence Couche	Description visuelle
J01-COUCHE	Matériau semi-dur de type ciment (gris)

Référence Couche	PV analyse Amiante	Conclusion amiante
J01-COUCHE	AR-25-SG-064416-01	Fibres d'amiante non détectées

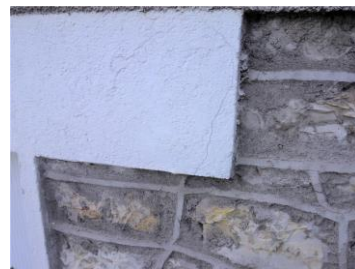
PRELEVEMENT : P037
Emplacement

Nom du client	Numéro de dossier	Partie d'ouvrage
Centre Hospitalier de Brive	T251910026	Extérieur - Façade arrière
Matériau	Date de prélèvement	Nom de l'opérateur
Pierres - Crépi blanc	17/11/2025	THEIL Baptiste

Absence d'amiante

Référence Couche	Description visuelle
J01-COUCHE	Matériau de type peinture (blanc) ; matériau semi-dur de type ciment (gris)

Référence Couche	PV analyse Amiante	Conclusion amiante
J01-COUCHE	AR-25-SG-064416-01	Fibres d'amiante non détectées

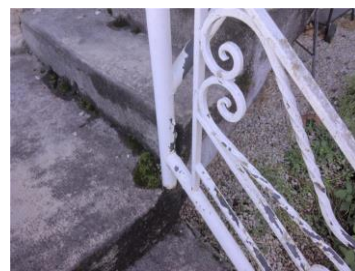
PRELEVEMENT : P038
Emplacement

Nom du client	Numéro de dossier	Partie d'ouvrage
Centre Hospitalier de Brive	T251910026	Extérieur - Façade arrière
Matériau	Date de prélèvement	Nom de l'opérateur
Métal - Peinture	17/11/2025	THEIL Baptiste

Absence d'amiante

Référence Couche	Description visuelle
J01-COUCHE	Matériau de type peinture (blanc)

Référence Couche	PV analyse Amiante	Conclusion amiante
J01-COUCHE	AR-25-SG-064416-01	Fibres d'amiante non détectées

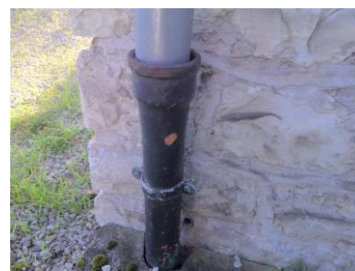
PRELEVEMENT : P039
Emplacement

Nom du client	Numéro de dossier	Partie d'ouvrage
Centre Hospitalier de Brive	T251910026	Extérieur - Façade arrière
Matériau	Date de prélèvement	Nom de l'opérateur
Métal - Peinture	17/11/2025	THEIL Baptiste

Absence d'amiante

Référence Couche	Description visuelle
J01-COUCHE	Matériau de type peinture (de différentes couleurs)

Référence Couche	PV analyse Amiante	Conclusion amiante
J01-COUCHE	AR-25-SG-064416-01	Fibres d'amiante non détectées

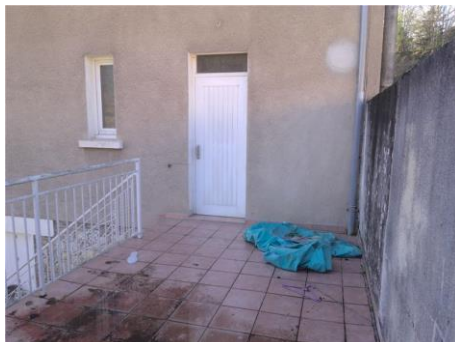
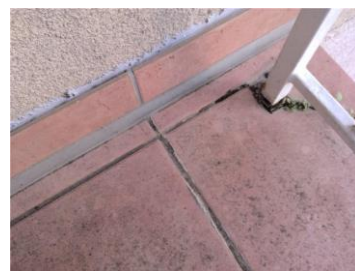
PRELEVEMENT : P040
Emplacement

Nom du client	Numéro de dossier	Partie d'ouvrage
Centre Hospitalier de Brive	T251910026	Extérieur - Terrasse
Matériau	Date de prélèvement	Nom de l'opérateur
Colle et ragréage - Carrelage	17/11/2025	THEIL Baptiste

Résultat amiante
Absence d'amiante
DESCRIPTION DU PRELEVEMENT :
Objet :

Référence Couche	Description visuelle
J01-COUCHE	Matériau dur de type carrelage, faïence (beige) ; matériau dur de type joint ciment (gris) ; matériau dur de type ciment-colle (beige)

Référence Couche	PV analyse Amiante	Conclusion amiante
J01-COUCHE	AR-25-SG-064416-01	Fibres d'amiante non détectées

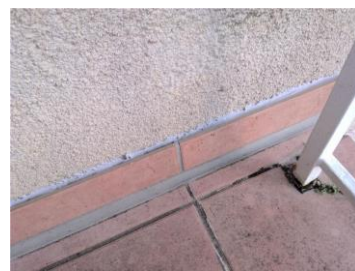
PRELEVEMENT : P041
Emplacement

Nom du client	Numéro de dossier	Partie d'ouvrage
Centre Hospitalier de Brive	T251910026	Extérieur - Terrasse
Matériau	Date de prélèvement	Nom de l'opérateur
Colle - Carrelage	17/11/2025	THEIL Baptiste

Résultat amiante
Absence d'amiante
DESCRIPTION DU PRELEVEMENT :
Objet :

Référence Couche	Description visuelle
J01-COUCHE	Matériau dur de type carrelage, faïence (beige) ; matériau dur de type joint ciment (gris) ; matériau dur de type ciment-colle (blanc)

Référence Couche	PV analyse Amiante	Conclusion amiante
J01-COUCHE	AR-25-SG-064416-01	Fibres d'amiante non détectées

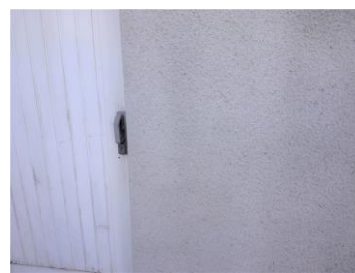
PRELEVEMENT : P042

Nom du client	Numéro de dossier		Partie d'ouvrage
Centre Hospitalier de Brive	T251910026		Extérieur - Façade Droite
Matériau	Date de prélèvement		Nom de l'opérateur
Béton - Crépi	17/11/2025		THEIL Baptiste

Absence d'amiante

Référence Couche	Description visuelle	
J01-COUCHE	Matériau dur de type mortier, béton, chape (gris)

Référence Couche	PV analyse Amiante	Conclusion amiante
J01-COUCHE	AR-25-SG-064416-01	Fibres d'amiante non détectées

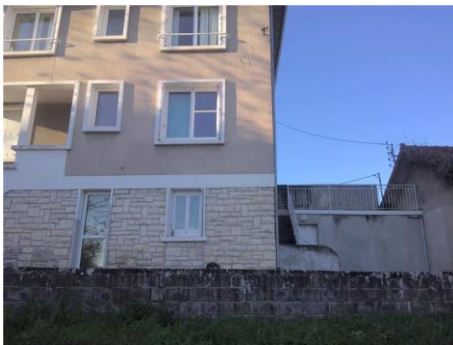
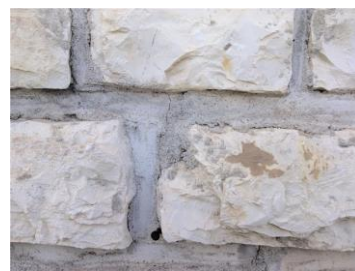
PRELEVEMENT : P043
Emplacement

Nom du client	Numéro de dossier	Partie d'ouvrage
Centre Hospitalier de Brive	T251910026	Extérieur - Façade Droite
Matériau	Date de prélèvement	Nom de l'opérateur
Pierres - Mortier	17/11/2025	THEIL Baptiste

Résultat amiante
Absence d'amiante
DESCRIPTION DU PRELEVEMENT :
Objet :

Référence Couche	Description visuelle
J01-COUCHE	Matériau dur de type mortier, béton, chape (gris)

Référence Couche	PV analyse Amiante	Conclusion amiante
J01-COUCHE	AR-25-SG-064416-01	Fibres d'amiante non détectées

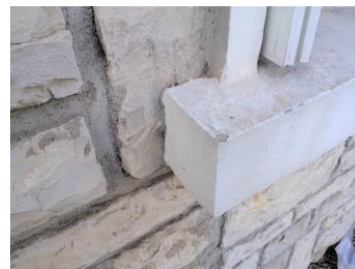
PRELEVEMENT : P044
Emplacement

Nom du client	Numéro de dossier	Partie d'ouvrage
Centre Hospitalier de Brive	T251910026	Extérieur - Façade Droite
Matériau	Date de prélèvement	Nom de l'opérateur
Béton - Peinture	17/11/2025	THEIL Baptiste

Résultat amiante
Absence d'amiante
DESCRIPTION DU PRELEVEMENT :
Objet :

Référence Couche	Description visuelle
J01-COUCHE	Matériau de type peinture (blanc) ; matériau dur de type mortier, béton, chape (gris)

Référence Couche	PV analyse Amiante	Conclusion amiante
J01-COUCHE	AR-25-SG-064416-01	Fibres d'amiante non détectées

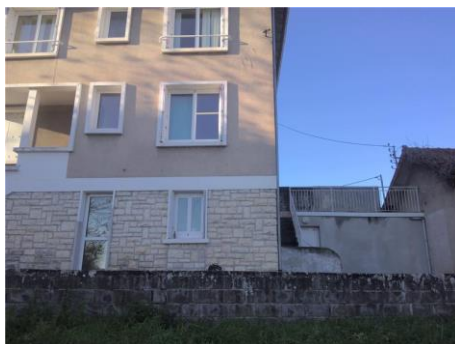
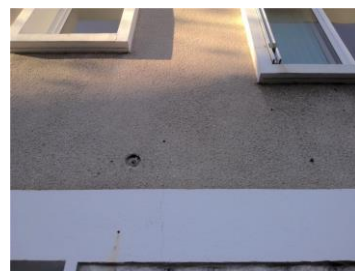
PRELEVEMENT : P045
Emplacement

Nom du client	Numéro de dossier	Partie d'ouvrage
Centre Hospitalier de Brive	T251910026	Extérieur - Façade Droite
Matériau	Date de prélèvement	Nom de l'opérateur
Pierres - Crépi beige	17/11/2025	THEIL Baptiste

Résultat amiante
Absence d'amiante
DESCRIPTION DU PRELEVEMENT :
Objet :

Référence Couche	Description visuelle
J01-COUCHE	Matériau semi-dur (granulaire) (beige)

Référence Couche	PV analyse Amiante	Conclusion amiante
J01-COUCHE	AR-25-SG-064416-01	Fibres d'amiante non détectées

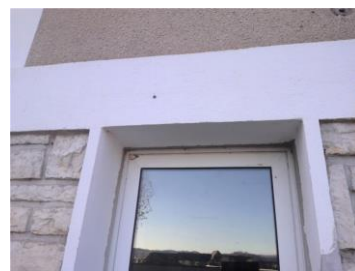
PRELEVEMENT : P046
Emplacement

Nom du client	Numéro de dossier	Partie d'ouvrage
Centre Hospitalier de Brive	T251910026	Extérieur - Façade Droite
Matériau	Date de prélèvement	Nom de l'opérateur
Pierres - Crépi blanc	17/11/2025	THEIL Baptiste

Résultat amiante
Absence d'amiante
DESCRIPTION DU PRELEVEMENT :
Objet :

Référence Couche	Description visuelle
J01-COUCHE	Matériau de type peinture (blanc) ; matériau semi-dur de type enduit (blanc) ; matériau semi-dur de type ciment (gris)

Référence Couche	PV analyse Amiante	Conclusion amiante
J01-COUCHE	AR-25-SG-064416-01	Fibres d'amiante non détectées

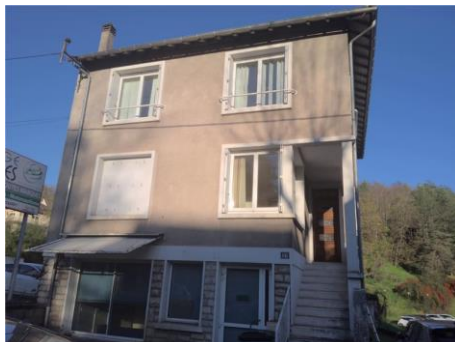
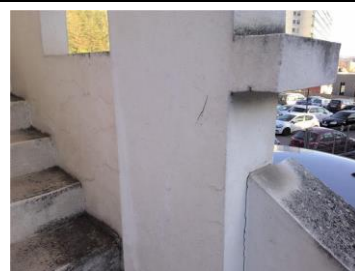
PRELEVEMENT : P047
Emplacement

Nom du client	Numéro de dossier	Partie d'ouvrage
Centre Hospitalier de Brive	T251910026	Extérieur - Façade avant
Matériau	Date de prélèvement	Nom de l'opérateur
Béton - Peinture	17/11/2025	THEIL Baptiste

Absence d'amiante

Référence Couche	Description visuelle
J01-COUCHE	Matériau de type peinture (blanc) ; matériau semi-dur de type enduit (blanc) ; matériau dur de type mortier, béton, chape (gris) en traces

Référence Couche	PV analyse Amiante	Conclusion amiante
J01-COUCHE	AR-25-SG-064416-01	Fibres d'amiante non détectées

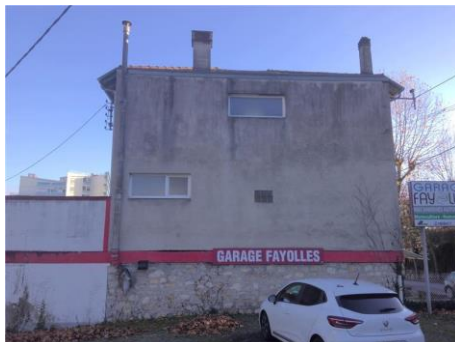
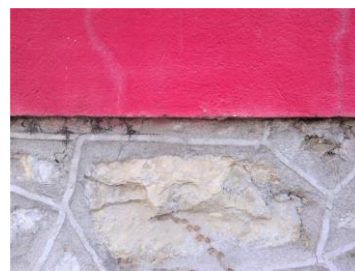
PRELEVEMENT : P048
Emplacement

Nom du client	Numéro de dossier	Partie d'ouvrage
Centre Hospitalier de Brive	T251910026	Extérieur - Façade Gauche
Matériau	Date de prélèvement	Nom de l'opérateur
Pierres - Crépi rouge	17/11/2025	THEIL Baptiste

Absence d'amiante

Référence Couche	Description visuelle
J01-COUCHE	Matériau de type peinture (rouge) ; matériau (blanc) ; matériau semi-dur de type ciment (gris)

Référence Couche	PV analyse Amiante	Conclusion amiante
J01-COUCHE	AR-25-SG-064416-01	Fibres d'amiante non détectées

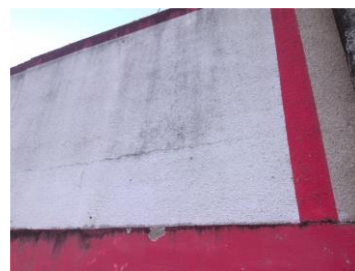
PRELEVEMENT : P050
Emplacement

Nom du client	Numéro de dossier	Partie d'ouvrage
Centre Hospitalier de Brive	T251910026	Extérieur - Terrasse
Matériau	Date de prélèvement	Nom de l'opérateur
Béton - Crépi	17/11/2025	THEIL Baptiste

Résultat amiante
Absence d'amiante
DESCRIPTION DU PRELEVEMENT :
Objet :

Référence Couche	Description visuelle
J01-COUCHE	Matériau de type peinture (blanc) ; matériau dur de type mortier, béton, chape (blanc)

Référence Couche	PV analyse Amiante	Conclusion amiante
J01-COUCHE	AR-25-SG-064416-01	Fibres d'amiante non détectées
