# DOMAINE DE LA FONDATION DES ARTISTES

## TRAVAUX D'URGENCE DE LA MABA

Phase PRO-DCE - Notice structurelle - Indice A

Novembre 2025

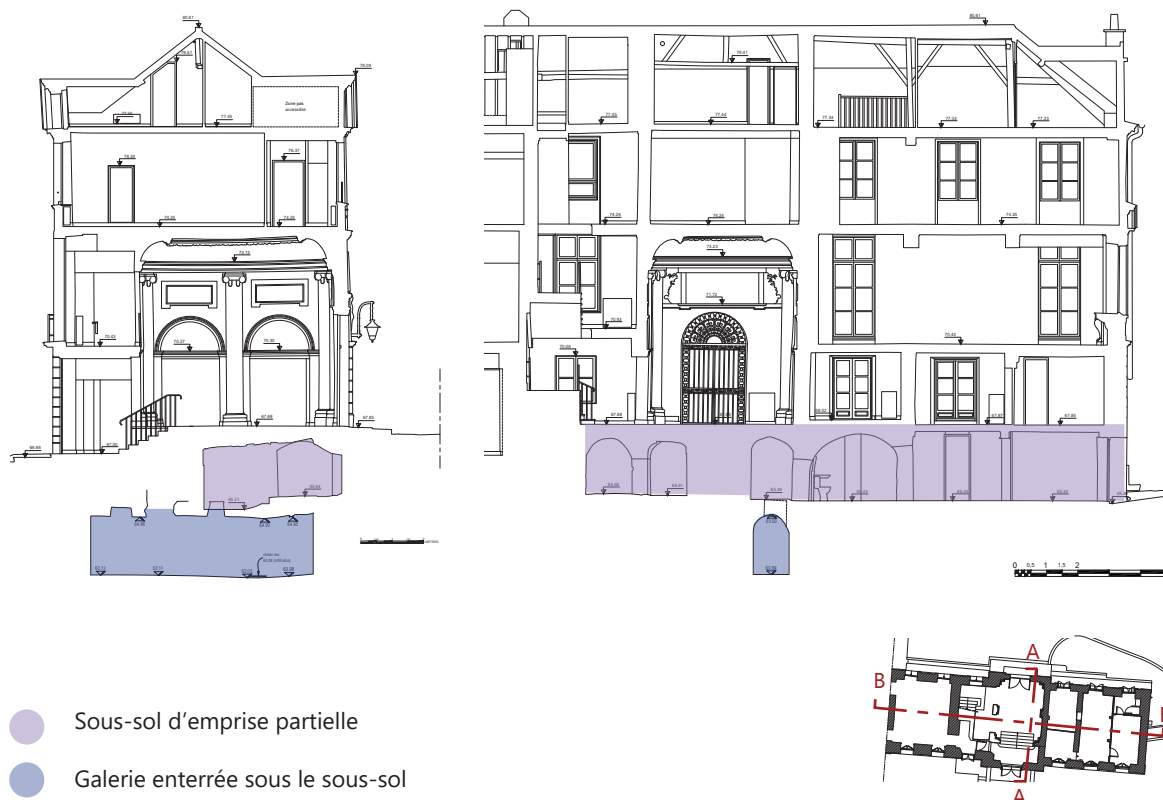
Il est important de noter que cette galerie, bien que condamnée préalablement à sa mise au jour, est alimentée en eau au nord et au sud, d'après les résultats de reconnaissances réalisées par l'entreprise DRIM.

Emprise de la galerie voûtée  
Coupes géomètre - Annotations Atelier Ergon

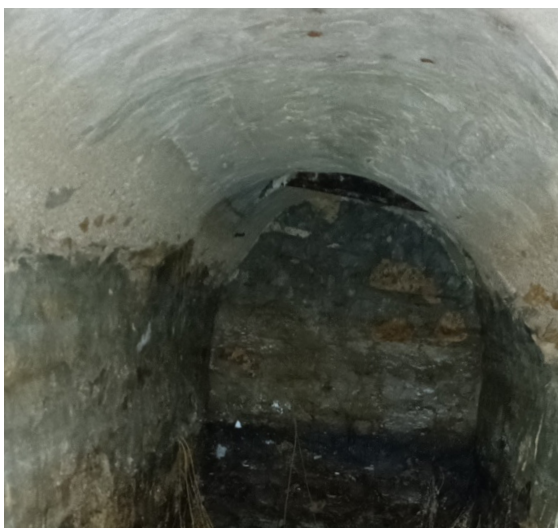
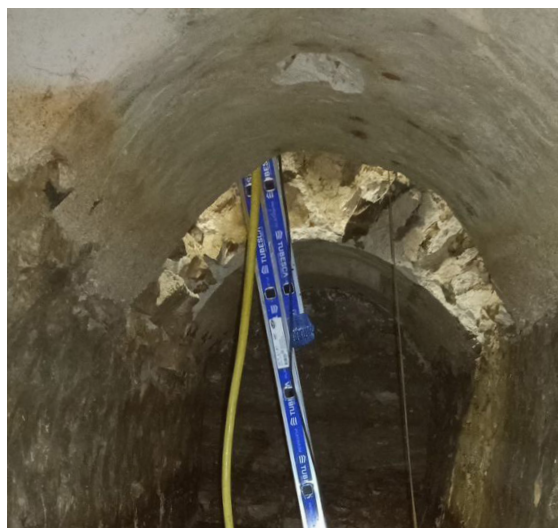
La galerie est constituée de murs en maçonnerie de moellons calcaires hourdés à la chaux sur lesquels reposent une voûte en berceau à arc segmentaire. Le sol de la galerie est d'aspect argileux et non dur, ce qui pourrait indiquer qu'il s'agit du terrain naturel.

La galerie pourrait correspondre à un ancien ovoïde. Son emplacement et son emprise partielle au regard du sous-sol constitue une disposition peu favorable pour les superstructures, qui reposent alors sur des ouvrages différents selon les zones.

Galerie souterraine voûtée  
Photos entreprise LEFEVRE

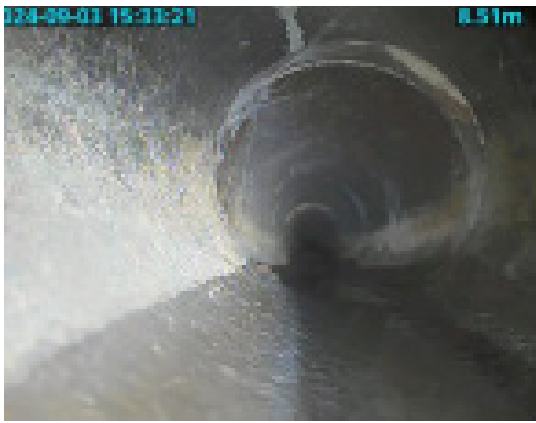
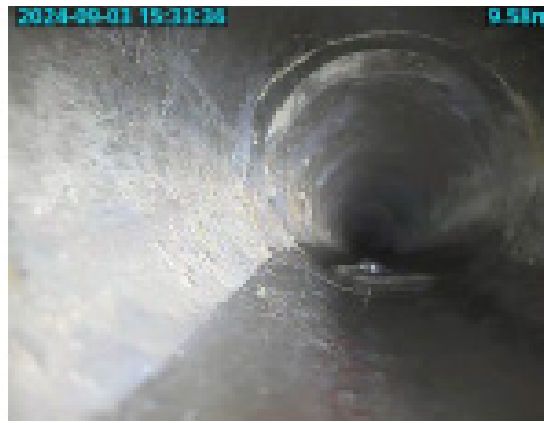
Exemple d'inspection télévisée de réseaux d'eaux pluviales  
Extrait du rapport d'investigations sur les réseaux - DRIM

D'après les investigations réalisées par la société DRIM, les réseaux identifiés ne sont pas directement liés à la galerie enterrée, ni aux arrivées d'eau qui semblent l'alimenter au nord et au sud.

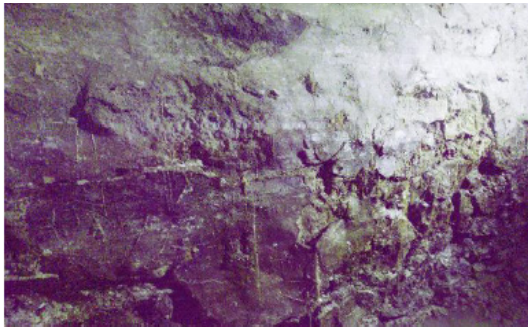
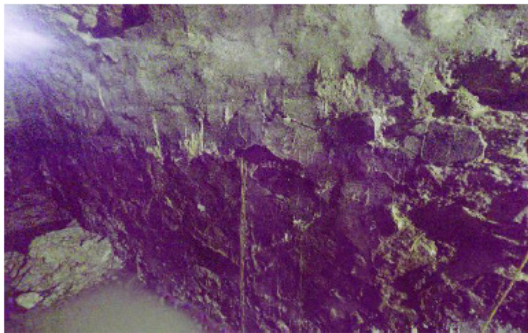
Arrivées d'eau en rive de la galerie souterraine, le long des parois  
Extrait du rapport d'investigations sur les réseaux - DRIM

en eau au nord et au sud. Les investigations complémentaires menées par l'entreprise DRIM ainsi que sur cet ouvrage ont permis d'établir que la source de ces arrivées d'eau résidait probablement dans des infiltrations depuis le sol. En effet, aucun lien direct de la galerie avec les réseaux relevés n'a été constaté. La présence de concrétions, ainsi que les difficultés rencontrées lors du pompage de l'eau de la galerie, conduisent à l'hypothèse d'infiltrations d'eau actives.

Ces infiltrations d'eau actives ont probablement plusieurs conséquences et peuvent jouer un rôle dans les désordres observés :

- Le lessivage du sol d'assise, en partie de nature argileuse, peut conduire à une dégradation des fondations des différents ouvrages. Ceci peut avoir un impact direct sur les superstructures, en particulier sur le refend est de l'avant-corps, présentant un dévers important ;
- Le lessivage des maçonneries peut également entraîner leur dégradation et accentuer les désordres décrits précédemment.

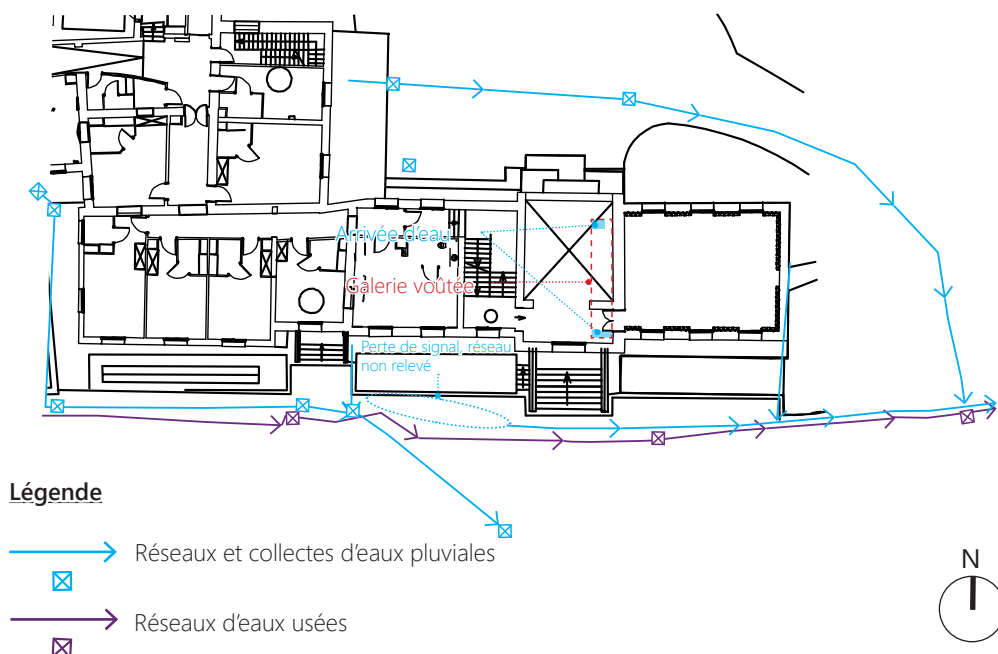
Il est intéressant de noter que **ces réseaux se situent en amont et en aval de la MABA**, elle-même implantée sur un terrain présentant un dénivelé vers le sud.

Synthèse de la localisation des réseaux avoisinant la MABA  
Données DRIM - Schéma Atelier Ergon

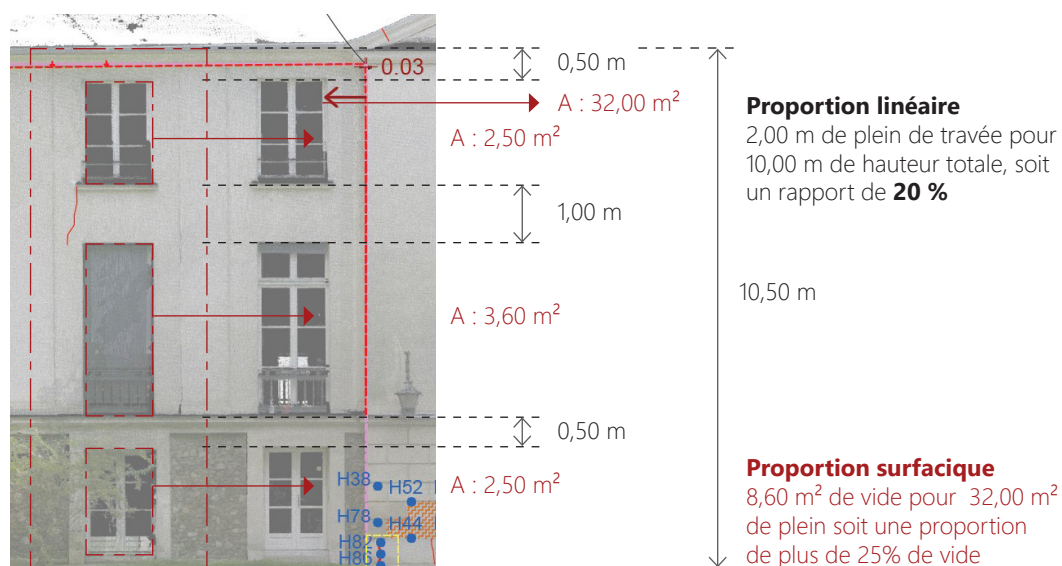
Dispositions des rapports pleins-vides en façade principale de la MABA  
Analyse Atelier Ergon

Les façades de cette partie de l'ensemble bâti se caractérisent par un ordonnancement classique. De grandes baies dont les dimensions peuvent atteindre les 3 m de hauteur ponctuent l'ensemble de ces murs, ayant notamment pour conséquence un grand évidement des maçonneries les prédisposant à des désordres au droit des linteaux.

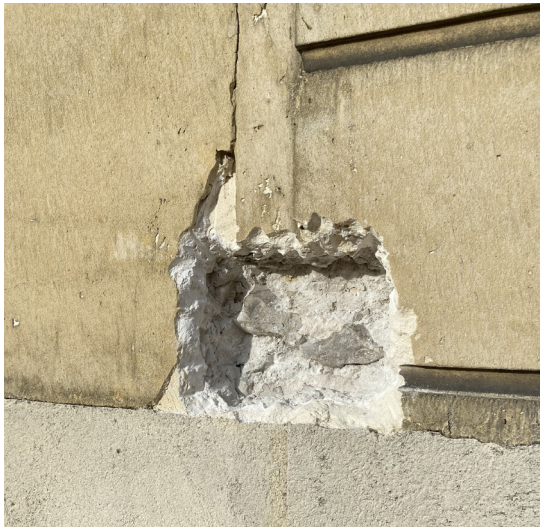
Ce type de mise en œuvre prédispose ces ouvrages de finition à la fissuration.

Double épaisseur d'enduit - MABA, avant-corps (H13)  
Photo Atelier Ergon

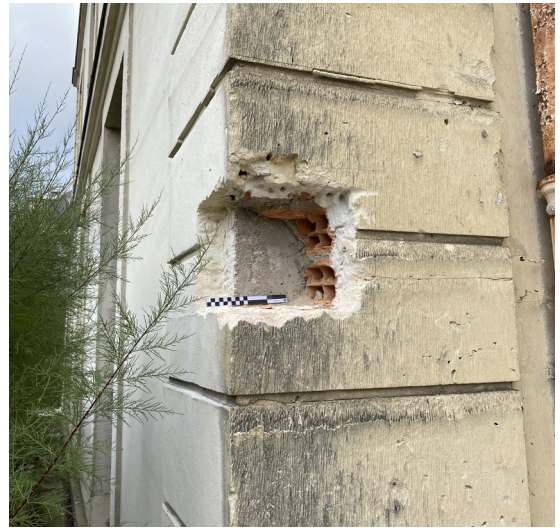
Simple épaisseur d'enduit et doublage brique façade est de la MABA (H12)  
Photo Atelier Ergon

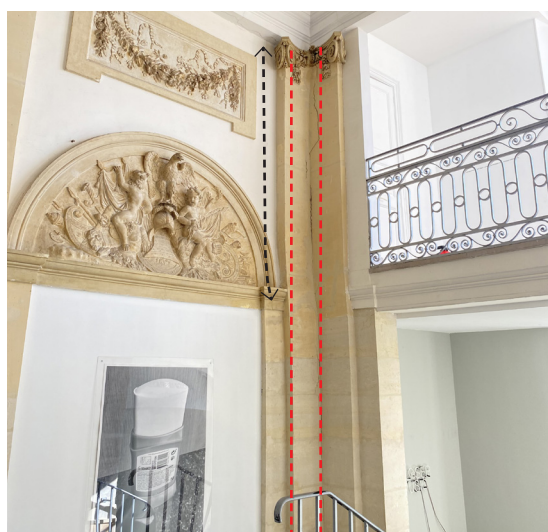
Déformation importante d'un mur de refend de la MABA  
Photo Atelier Ergon

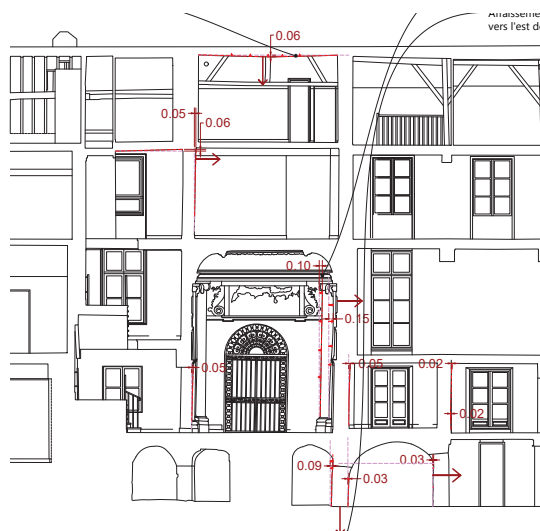
- Une déformation très importante des élévations nord et sud de la MABA, qui tendent à se déverser vers l'est (jusqu'à 22 cm au niveau du mur pignon ouest de la façade H13) ;
- Une déformation importante des murs de refend vers l'est, et ce depuis le sous-sol ;
- Une déformation de moindre importance des façades et murs de refend vers le sud ;
- Une fissuration verticale au droit des baies ;

Déformations verticales et horizontales des structures de la MABA  
Annotations Atelier Ergon

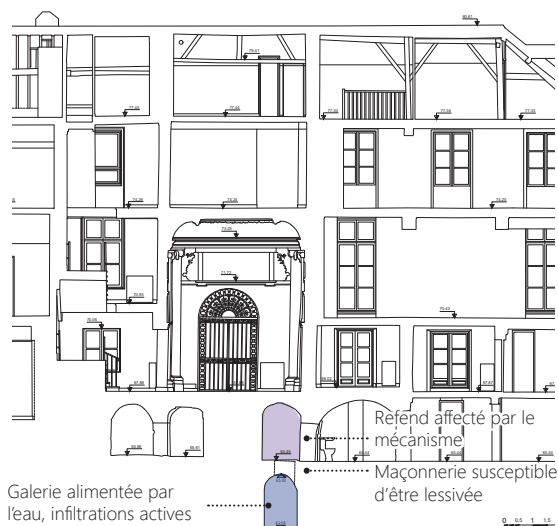
Contexte des infiltrations d'eau de la galerie et ouvrages avoisinants  
Coupe géomètre - Annotations Atelier Ergon

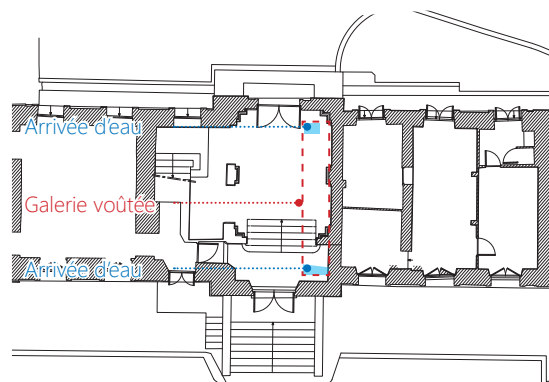
Arrivées d'eau au droit de la galerie  
Plan géomètre - Annotations Atelier Ergon

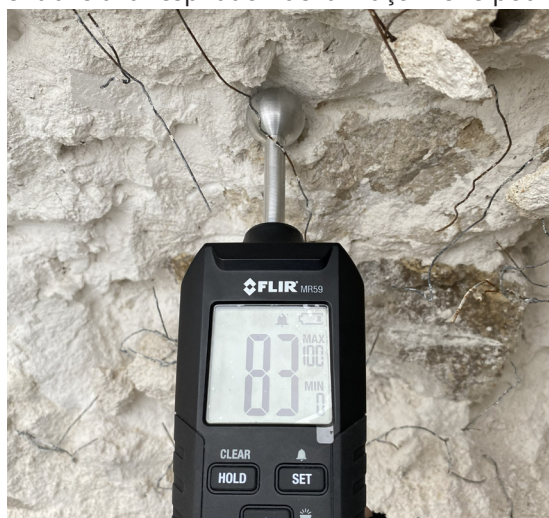
Relevé d'humidité au niveau de l'enduit  
Photo Atelier Ergon

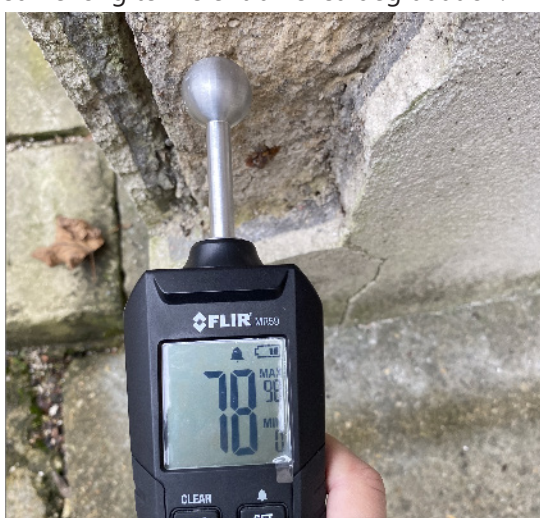
Relevé d'humidité au niveau du chaînage en pierre de taille  
Photo Atelier Ergon

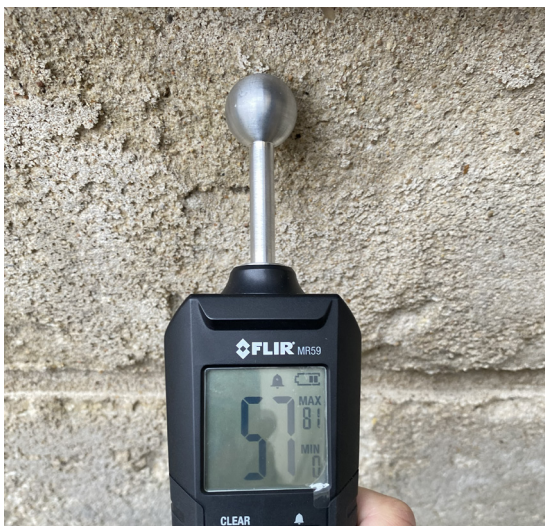
Relevé d'humidité au niveau de la surface de l'enduit  
Photo Atelier Ergon

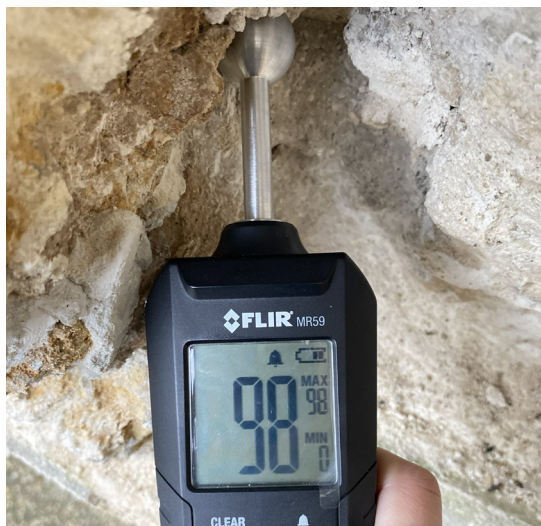
Une **campagne de relevé d'humidité** a été réalisée dans le cadre de la présente étude. Les **taux d'humidité relevés sont relativement importants** et sont représentatifs d'un phénomène de **remontées capillaires**. Il est à noter que cette humidité n'est pas superficielle et atteint par endroits la maçonnerie, de gros moellons comme de pierre de taille. Ceci indique donc une entrave à la respiration de la maçonnerie pouvant sur le long terme entraîner sa dégradation.

Relevé d'humidité au niveau de la maçonnerie sous une épaisse couche d'enduit  
Photo Atelier Ergon

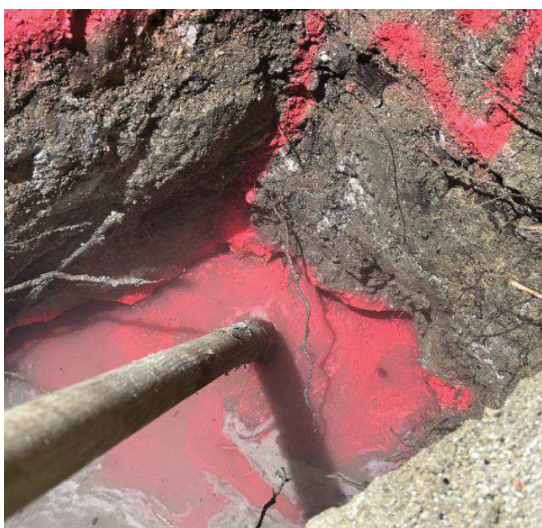
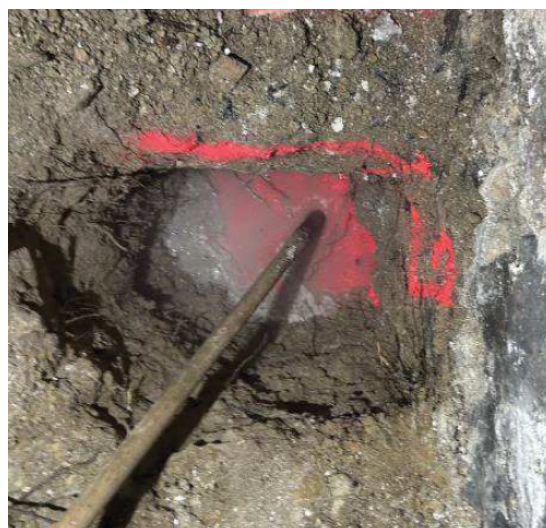
L'aléa de remontée de nappe est donc à prendre en compte dans le site étudié. Par ailleurs, la fouille [F8bis] au droit de la façade Nord de la MABA a permis de mettre au jour la présence d'eau dans les couches superficielles de sol en contact avec la fondation.

Présence d'eau dans la fouille F8bis  
Extrait rapport ECR

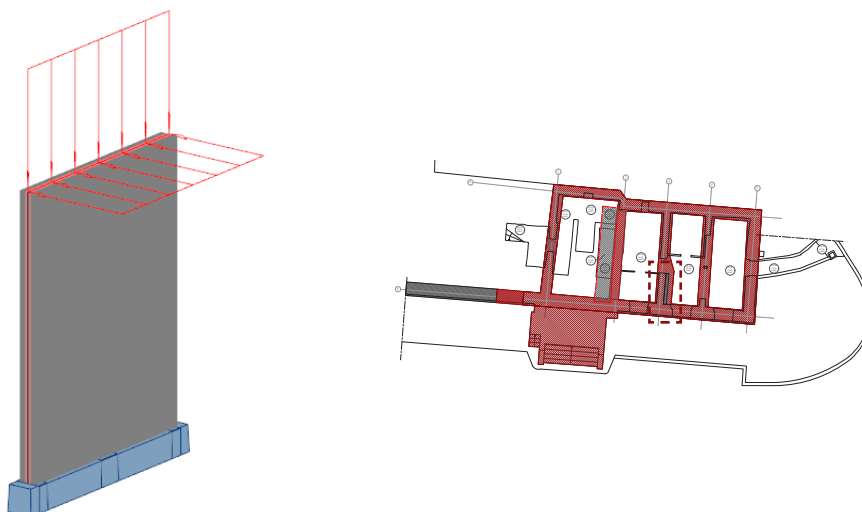
Une étude de stabilité de l'appui de la voûte a été menée. Celle-ci a mis en évidence une instabilité de l'appui. Une reprise du mur a été préconisée par la mise en place d'un contre-voile. Ce voile a été dimensionné de manière à reprendre la poussée horizontale du mur et à recentrer les efforts au niveau de l'appui.

Vue en plan de la MABA avec reprise de la voûte à travers un contre-voile en béton armé  
Extrait du modèle de calcul et dessins Atelier Ergon

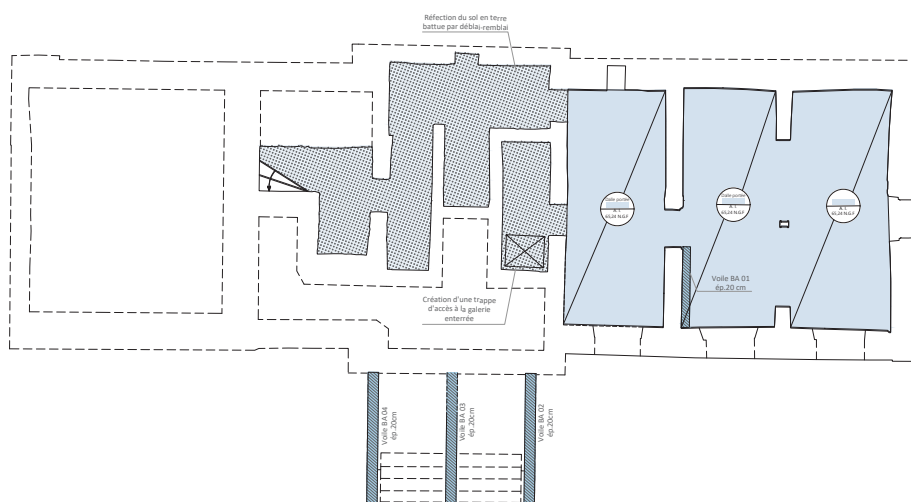
Localisation des dalles portées projetées au sous-sol  
Extrait plan projet Atelier Ergon

Le plancher-bas du sous-sol de la MABA a été conçu comme une dalle portée, reposant exclusivement sur les murs périphériques. Cette solution permet de désolidariser la dalle du sol naturel, éliminant ainsi tout appui direct sur le terrain. La dalle est ancrée dans les murs, les charges sont transférées vers les nouvelles fondations. Le dimensionnement de la dalle a été réalisé en prenant en compte une charge d'exploitation de  $4,0 \text{ kN/m}^2$  conformément à la demande de la maîtrise d'ouvrage.
