Rapport de mission de repérage des matériaux et produits contenant de l'amiante avant démolition d'un immeuble bâti

Numéro d'offre : **2753024**
Numéro de contrat : **C25120292**
Numéro de rapport (n° de tâche) : **T250812137-**
DURY-EPSM-BAT_JARDIN-DAD
Date : **18/07/2025**

Bâtiment Jardin

route de Paris
80480 DURY

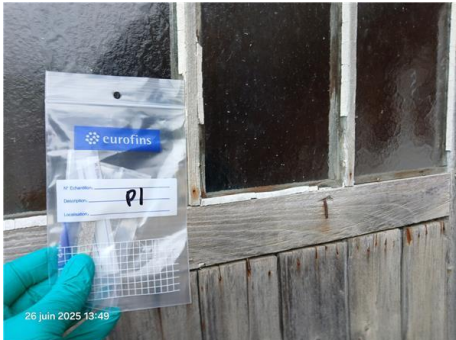
PRELEVEMENT : P001		
Emplacement

Nom du client	Numéro de dossier	Partie d'ouvrage
EPSM de la Somme	T250812137-DURY-EPSM-BAT_JARDIN-DAD	Extérieur - Façades
Matériau	Date de prélèvement	Nom de l'opérateur
Mastic vitrier	26/06/2025	MERCIER Arnaud
Localisation		
Menuiseries extérieures		
Résultat amiante		
Absence d'amiante		
DESCRIPTION DU PRELEVEMENT :		
Objet		
Mastic vitrier		
DETAIL DES COUCHES DU PRELEVEMENT :		
Référence Couche	Description visuelle	
J01-COUCHE	Matériau semi-dur (blanc) ; matériau (gris) ; matériau semi-dur de type mastic (beige)	
DETAIL DES RESULTATS :		
Référence Couche	PV analyse Amiante	Conclusion amiante
J01-COUCHE	AR-25-HB-071574-01	Fibres d'amiante non détectées

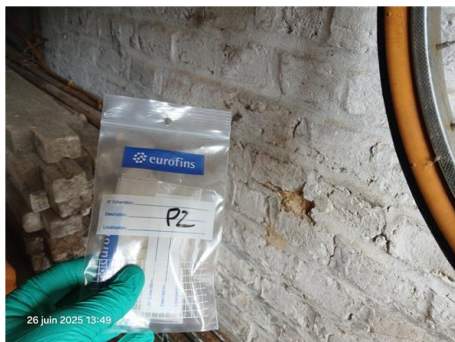
PRELEVEMENT : P002

Nom du client	Numéro de dossier	Partie d'ouvrage
EPSM de la Somme	T250812137-DURY-EPSM-BAT_JARDIN-DAD	RDC - Local 1
Matériau	Date de prélèvement	Nom de l'opérateur
Peinture/enduit	26/06/2025	MERCIER Arnaud

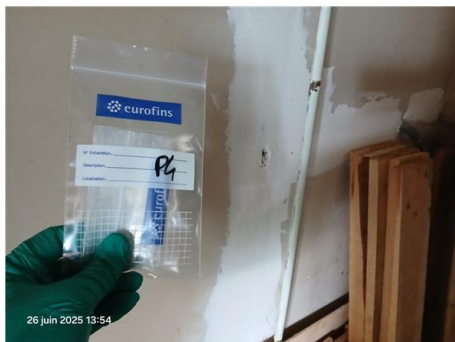
PRELEVEMENT : P004

Nom du client	Numéro de dossier	Partie d'ouvrage
EPSM de la Somme	T250812137-DURY-EPSM-BAT_JARDIN-DAD	RDC - Local 2
Matériau	Date de prélèvement	Nom de l'opérateur
Enduit/bande à joint	26/06/2025	MERCIER Arnaud

Référence Couche	PV analyse Amiante	Conclusion amiante
J01-COUCHE	AR-25-HB-071574-01	Fibres d'amiante non détectées

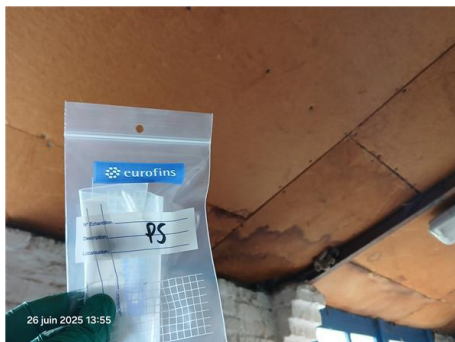
PRELEVEMENT : P005
Emplacement

Nom du client	Numéro de dossier	Partie d'ouvrage
EPSM de la Somme	T250812137-DURY-EPSM-BAT_JARDIN-DAD	RDC - Local 2
Matériau	Date de prélèvement	Nom de l'opérateur
Panneaux vissés	26/06/2025	MERCIER Arnaud

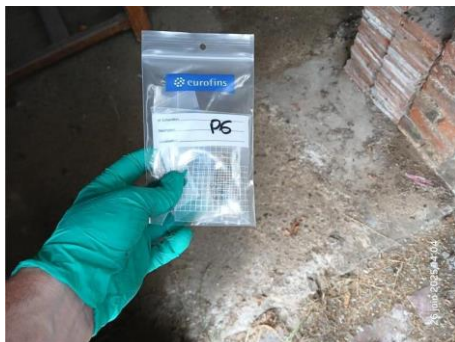
PRELEVEMENT : P006

Nom du client	Numéro de dossier	Partie d'ouvrage
EPSM de la Somme	T250812137-DURY-EPSM-BAT_JARDIN-DAD	RDC - Local 4
Matériau	Date de prélèvement	Nom de l'opérateur
Chape béton	26/06/2025	MERCIER Arnaud

Référence Couche	PV analyse Amiante	Conclusion amiante
J01-COUCHE	AR-25-HB-071574-01	Fibres d'amiante non détectées

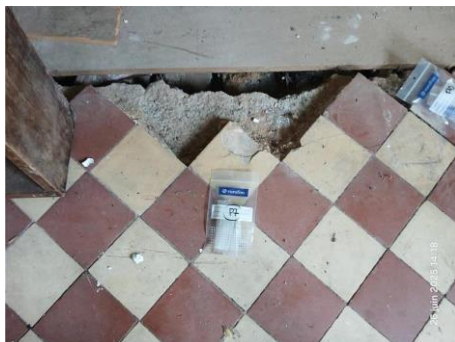
PRELEVEMENT : P007
Emplacement

Nom du client	Numéro de dossier	Partie d'ouvrage
EPSM de la Somme	T250812137-DURY-EPSM-BAT_JARDIN-DAD	R+1 - Local 5
Matériau	Date de prélèvement	Nom de l'opérateur
Colle de carrelage/chape	26/06/2025	MERCIER Arnaud

Référence Couche	PV analyse Amiante	Conclusion amiante
J01-COUCHE	AR-25-HB-071574-01	Fibres d'amiante non détectées

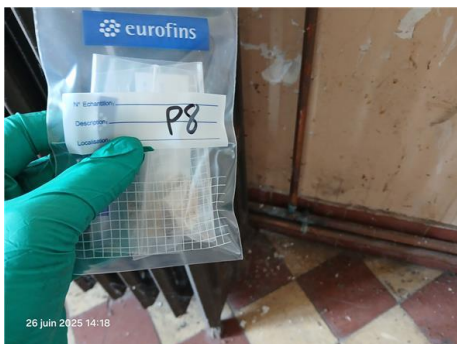
PRELEVEMENT : P008
Emplacement

Nom du client	Numéro de dossier	Partie d'ouvrage
EPSM de la Somme	T250812137-DURY-EPSM-BAT_JARDIN-DAD	R+1 - Local 5
Matériau	Date de prélèvement	Nom de l'opérateur
Peinture/enduit	26/06/2025	MERCIER Arnaud

Référence Couche	PV analyse Amiante	Conclusion amiante
J01-COUCHE	AR-25-HB-071574-01	Fibres d'amiante non détectées

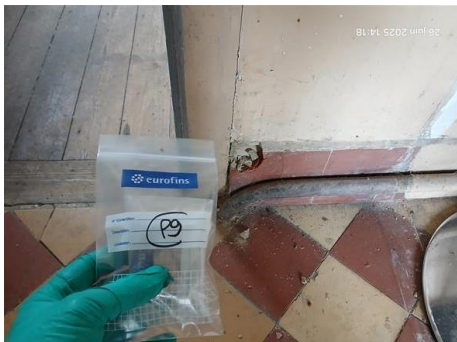
PRELEVEMENT : P009
Emplacement

Nom du client	Numéro de dossier	Partie d'ouvrage
EPSM de la Somme	T250812137-DURY-EPSM-BAT_JARDIN-DAD	R+1 - Local 5
Matériau	Date de prélèvement	Nom de l'opérateur
Colle de plinthes	26/06/2025	MERCIER Arnaud

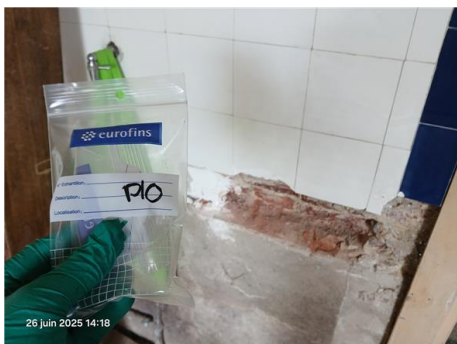
PRELEVEMENT : P010

Nom du client	Numéro de dossier	Partie d'ouvrage
EPSM de la Somme	T250812137-DURY-EPSM-BAT_JARDIN-DAD	R+1 - Local 5
Matériau	Date de prélèvement	Nom de l'opérateur
Colle de faïence	26/06/2025	MERCIER Arnaud

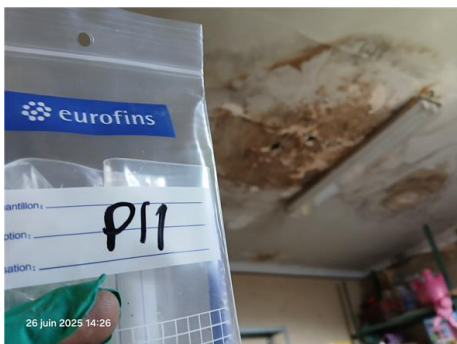
PRELEVEMENT : P011

Nom du client	Numéro de dossier	Partie d'ouvrage
EPSM de la Somme	T250812137-DURY-EPSM-BAT_JARDIN-DAD	R+1 - Local 6
Matériau	Date de prélèvement	Nom de l'opérateur
Peinture/enduit	26/06/2025	MERCIER Arnaud

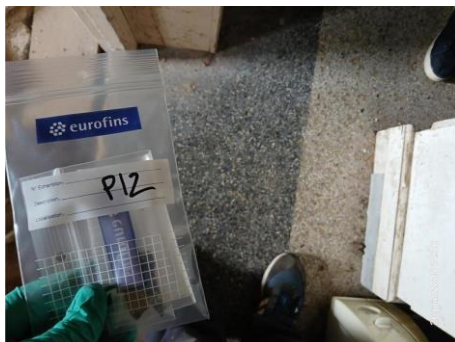
PRELEVEMENT : P012

Nom du client	Numéro de dossier	Partie d'ouvrage
EPSM de la Somme	T250812137-DURY-EPSM-BAT_JARDIN-DAD	R+1 - Local 6
Matériau	Date de prélèvement	Nom de l'opérateur
Revêtement de sol	26/06/2025	MERCIER Arnaud

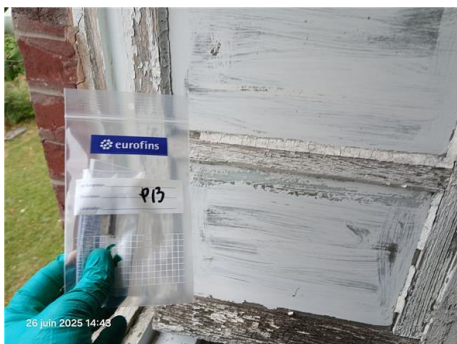
PRELEVEMENT : P013

Nom du client	Numéro de dossier	Partie d'ouvrage
EPSM de la Somme	T250812137-DURY-EPSM-BAT_JARDIN-DAD	Extérieur - Façades
Matériau	Date de prélèvement	Nom de l'opérateur
Mastic vitrier	26/06/2025	MERCIER Arnaud

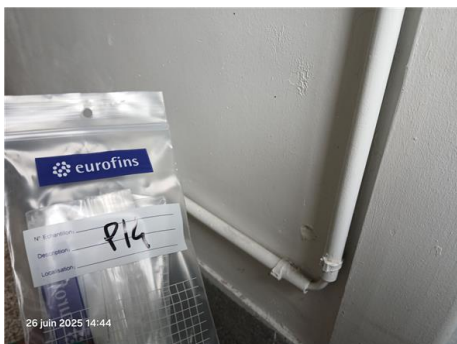
PRELEVEMENT : P014

Nom du client	Numéro de dossier	Partie d'ouvrage
EPSM de la Somme	T250812137-DURY-EPSM-BAT_JARDIN-DAD	R+1 - Local 9
Matériau	Date de prélèvement	Nom de l'opérateur
Peinture/enduit	26/06/2025	MERCIER Arnaud

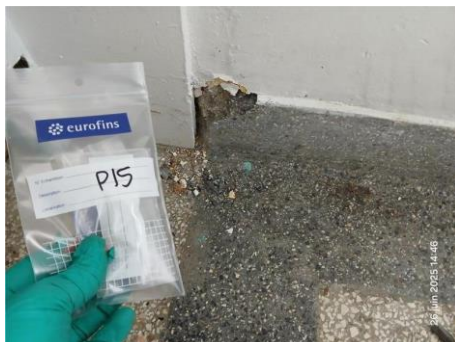
PRELEVEMENT : P015

Nom du client	Numéro de dossier	Partie d'ouvrage
EPSM de la Somme	T250812137-DURY-EPSM-BAT_JARDIN-DAD	R+1 - Local 9
Matériau	Date de prélèvement	Nom de l'opérateur
Revêtement de sol	26/06/2025	MERCIER Arnaud

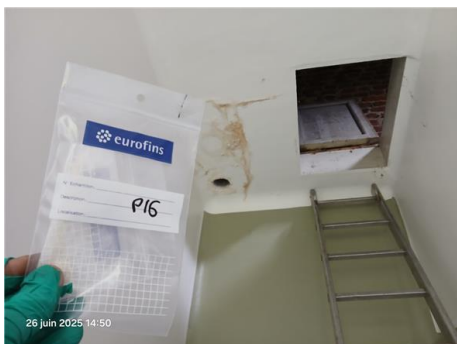
PRELEVEMENT : P016

Nom du client	Numéro de dossier	Partie d'ouvrage
EPSM de la Somme	T250812137-DURY-EPSM-BAT_JARDIN-DAD	R+1 - Local 9
Matériau	Date de prélèvement	Nom de l'opérateur
Panneaux vissés	26/06/2025	MERCIER Arnaud

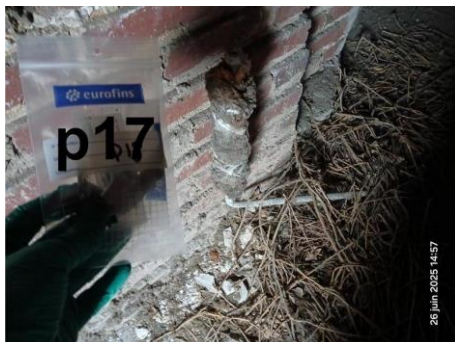
PRELEVEMENT : P017

Nom du client	Numéro de dossier	Partie d'ouvrage
EPSM de la Somme	T250812137-DURY-EPSM-BAT_JARDIN-DAD	R+2 - Combles
Matériau	Date de prélèvement	Nom de l'opérateur
Calorifuge	26/06/2025	MERCIER Arnaud

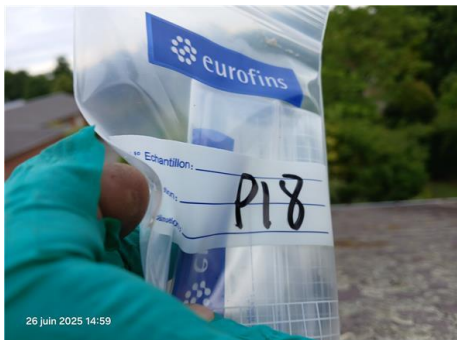
PRELEVEMENT : P018

Nom du client	Numéro de dossier	Partie d'ouvrage
EPSM de la Somme	T250812137-DURY-EPSM-BAT_JARDIN-DAD	Extérieur - Toiture 2
Matériau	Date de prélèvement	Nom de l'opérateur
Ardoises	26/06/2025	MERCIER Arnaud

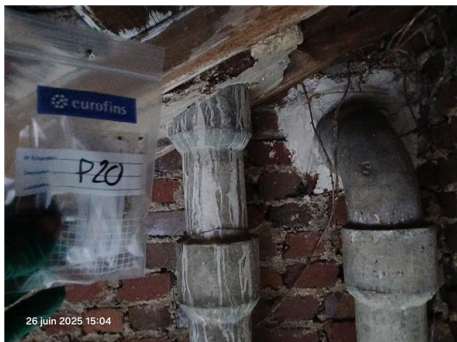
PRELEVEMENT : P020
Emplacement

Nom du client	Numéro de dossier	Partie d'ouvrage
EPSM de la Somme	T250812137-DURY-EPSM-BAT_JARDIN-DAD	R+2 - Combles
Matériau	Date de prélèvement	Nom de l'opérateur
Rebouchage plâtreux	26/06/2025	MERCIER Arnaud
