CATHÉDRALE
NOTRE-DAME DE PARIS

TRAVAUX DE RESTAURATION
POST-2024

RAPPORT DE PRÉSENTATION

TRAVAUX DE RESTAURATION DES REMPLAGES, ARMATURES MÉTALLIQUES ET VITRAUX DES CHAPELLES SUD DE LA NEF

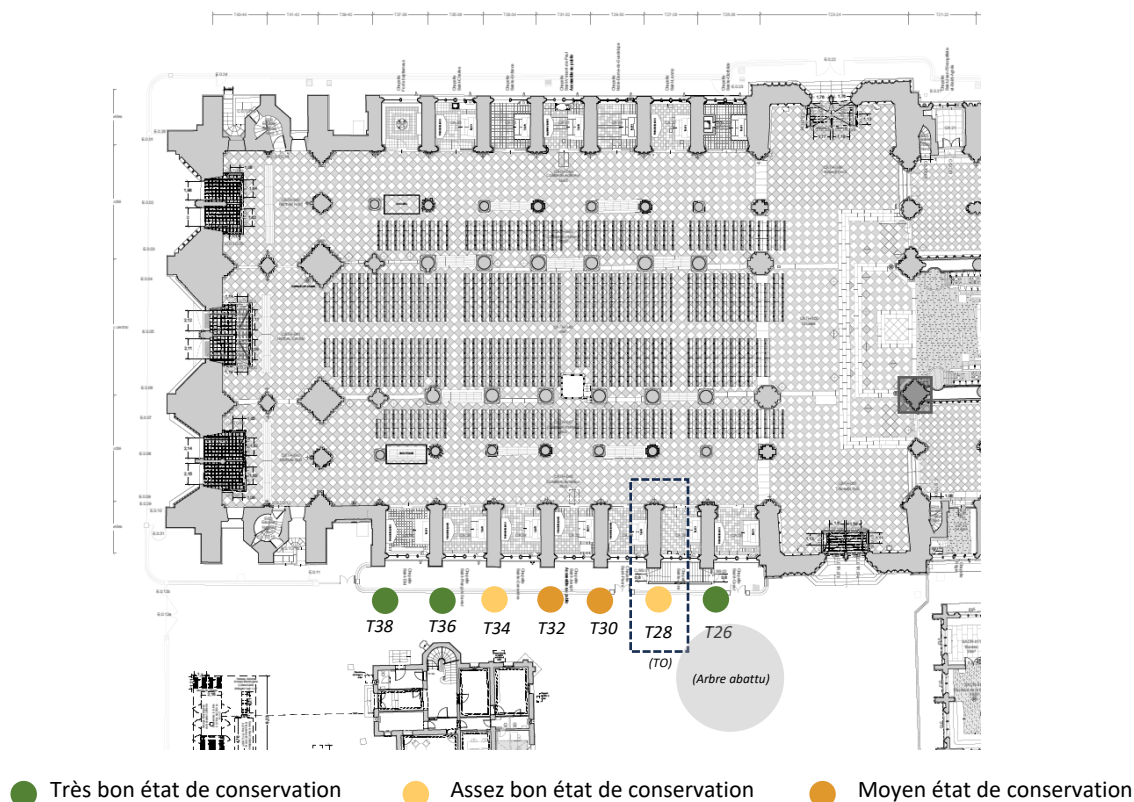
Les maçonneries des baies des chapelles Sud présentent des états de conservation différents selon les travées.

Cet état s'explique par les dispositions des lieux : la présence, au Sud de la cathédrale, du presbytère ainsi que d'un arbre imposant à proximité du bras de transept (récemment abattu pour permettre la création d'une galerie technique nécessaire au fonctionnement de la cathédrale dans le cadre des travaux de reconstruction de la cathédrale à la suite de l'incendie) ont protégé certaines travées des chapelles de la nef Sud des intempéries subies par l'édifice (vents dominants et pluies).

Ainsi, les maçonneries des baies des travées **T26** (collée au bras de transept) et **T36** et **T38** (collées au massif occidental), sont en très bon état de conservation.

Les maçonneries des baies adjacentes à ces travées (**T28** et **T34**) sont quant à elles en assez bon état, tandis que, enfin, celles des baies **T30** et **T32** sont dans un état de conservation assez moyen.

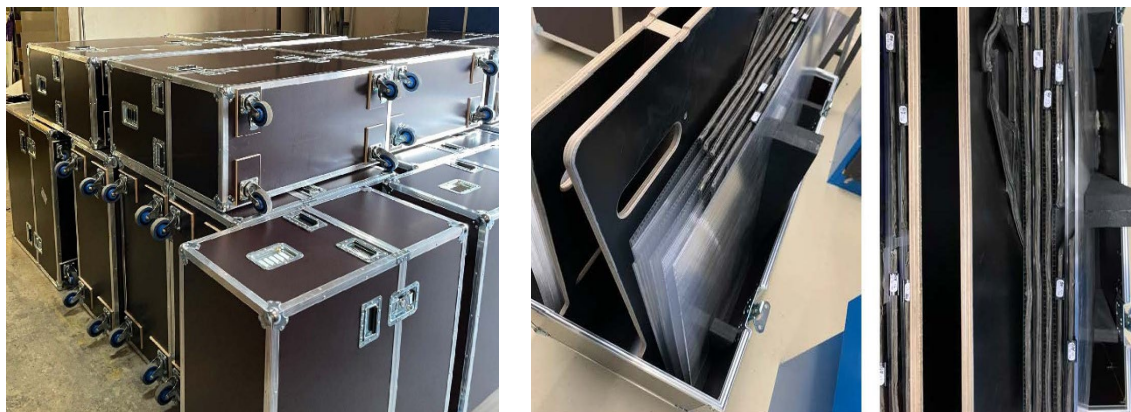
Exemple de caisses de stockage photos Vincent Petit

neutre, avec des intercalaires inertes en mousse de polyéthylène (Plastazote®), des grilles de ventilation seront disposées sur les faces latérales pour permettre une ventilation naturelle à l'intérieur des caisses.

Pour faciliter leur manutention et déplacement, les caisses seront dotées de poignées de manutention, de roulettes et de semelle de manutention par transpalette.
