# RAPPORT INVESTIGATIONS STRUCTURE

## BATIMENT ARCHIVES

-  
LOCHES (37)  
-

## CENTRE HOSPITALIER LOCHES

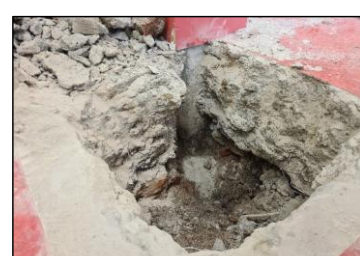
<p style="text-align: center;"><b>Fondation Fdt1</b></p>

<p style="text-align: center;"><i>Photographie de la fondation investiguée</i></p> <p><b>Observations :</b></p> <p>Géométrie obtenue par perçement Pas de présence d'eau</p> <p>Dimensions semelle: (L*I*H) 60*60*35 cm</p>		<p style="text-align: center;"><b>Fondation Fdt2</b></p>

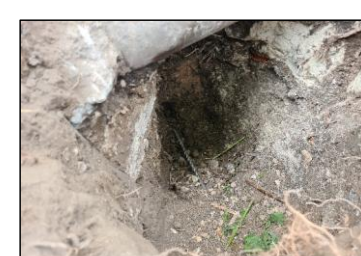
<p style="text-align: center;"><i>Photographie de la fondation investiguée</i></p> <p><b>Observations :</b></p> <p>Pas de présence d'eau Remblais argileux Profondeur du mur en moellons obtenue à -1,30 m par rapport au niveau 0 Pas de fondation rencontrée</p>

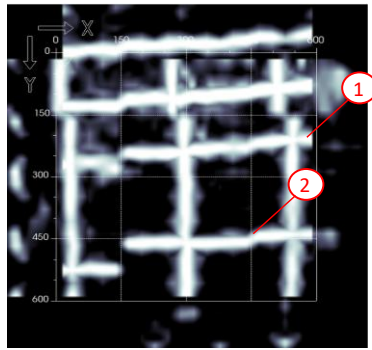
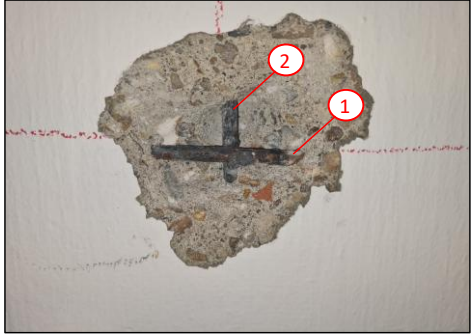
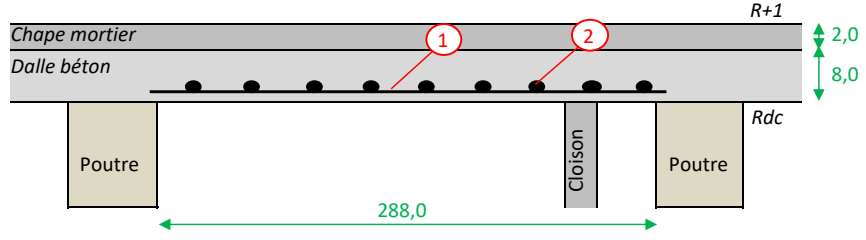
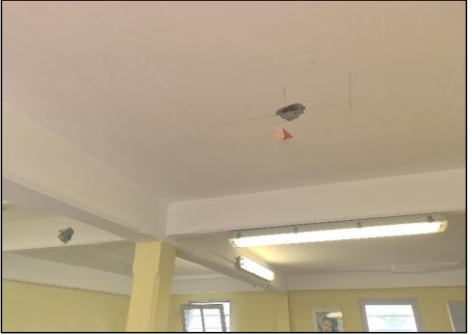
<p><b>Photographie zone d'investigations</b></p> </div> <div style="width: 25%;"> <p><b>Relevés :</b></p> <p>En partie inférieure :</p> <ul style="list-style-type: none"> <li>① Aciers porteurs RL Ø 8 mm Espacement moyen: 22 cm Enrobage: 19 mm/sous-face</li> <li>② Aciers répartition RL Ø 8 mm Espacement moyen: 25 cm Enrobage: 26 mm/sous-face</li> </ul> <p><b>Nota :</b></p> <p>Portée du plancher : 2,88 m Pas d'aciers supérieurs détectés</p> <p><b>Epaisseur totale plancher : 10 cm</b> <b>Toutes couches comprises</b></p> </div> </div>

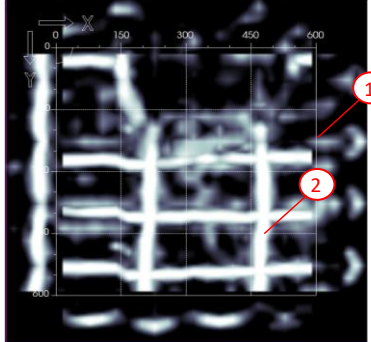
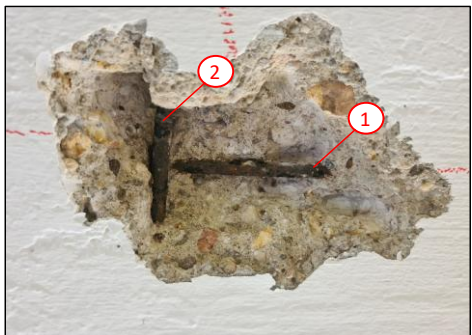
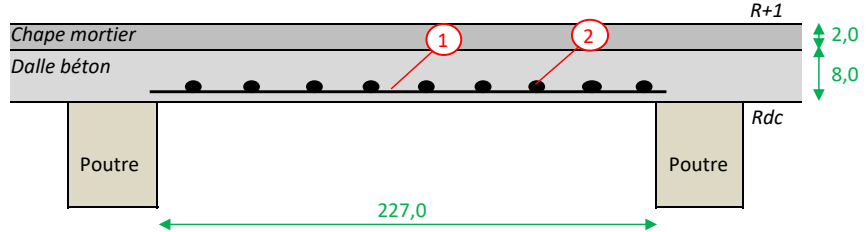
<p><i>Coupe de principe - Coupe AA'</i> <i>Cotation: cm</i></p> </div> <div> <p><b>Relevés :</b></p> <p>En partie inférieure :</p> <ul style="list-style-type: none"> <li>① Aciers porteurs RL Ø 8 mm Espacement moyen: 16 cm Enrobage: 23 mm/sous-face</li> <li>② Aciers répartition RL Ø 8 mm Espacement moyen: 14 cm Enrobage: 31 mm/sous-face</li> </ul> <p><b>Nota :</b></p> <p>Portée du plancher : 2,27 m Pas d'aciers supérieurs détectés</p> <p><b>Epaisseur totale plancher : 10 cm</b> <b>Toutes couches comprises</b></p> </div> </div>

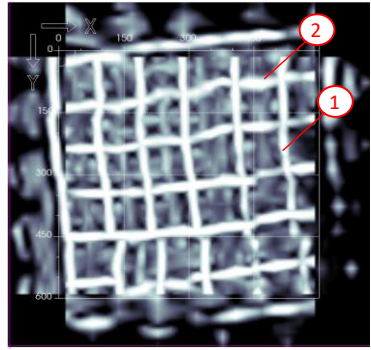
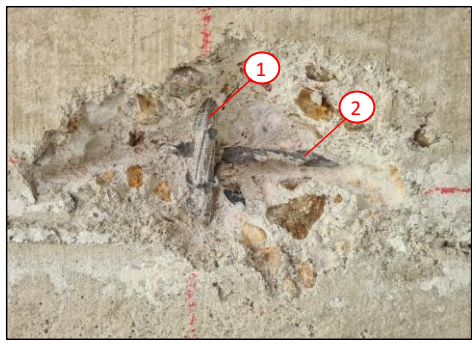
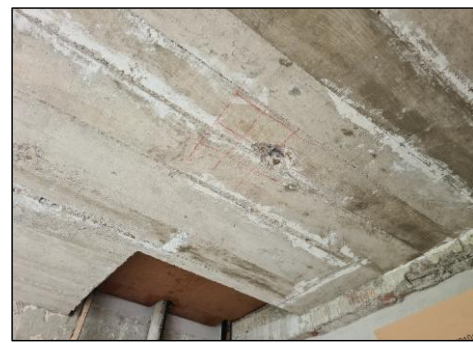
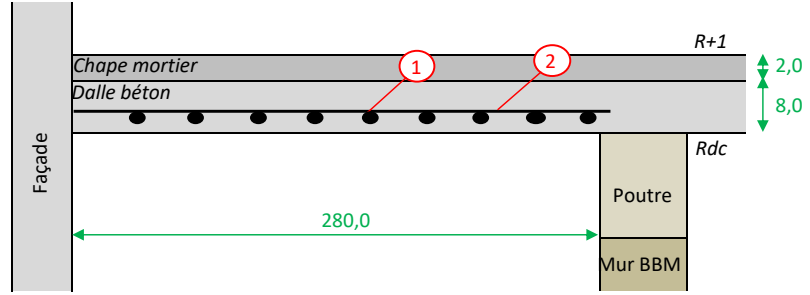
<p><i>Coupe de principe - Coupe AA'</i>      <i>Cotation: cm</i></p> </div> <div> <p><b>Relevés :</b></p> <p>En partie inférieure :</p> <ul style="list-style-type: none"> <li>① Aciers porteurs HA Ø 10 mm Espacement moyen: 10 cm Enrobage: 20 mm/sous-face</li> <li>② Aciers répartition HA Ø 8 mm Espacement moyen: 10 cm Enrobage: 30 mm/sous-face</li> </ul> <p><b>Nota :</b></p> <p>Portée du plancher : 3,07 m Pas d'aciers supérieurs détectés</p> <p><b>Epaisseur totale plancher : 10 cm</b> <b>Toutes couches comprises</b></p> </div> </div>

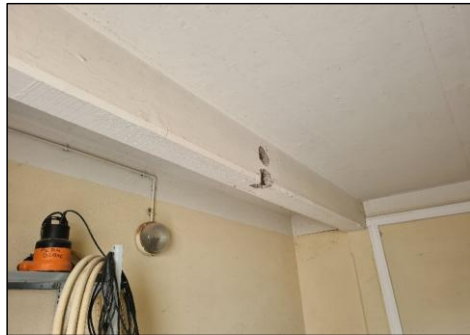
*Photographie zone d'investigations*

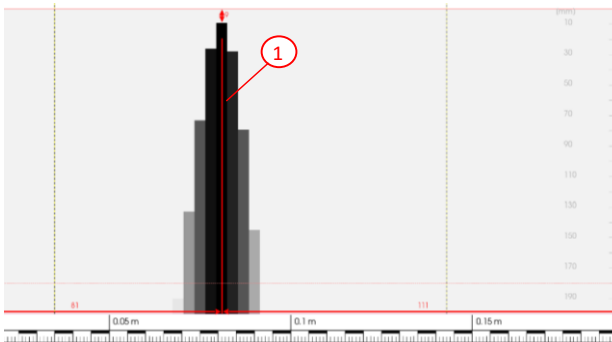
<p><i>Scan Ferroscan FQ2747 - sous-face de poutre (Répartition des aciers longitudinaux inférieur)</i></p>

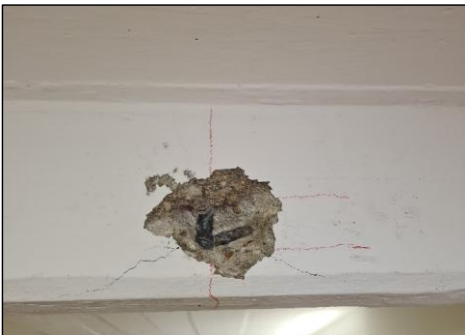
<p><i>Photographie zone de sondage destructif des aciers longitudinaux inférieurs</i></p>

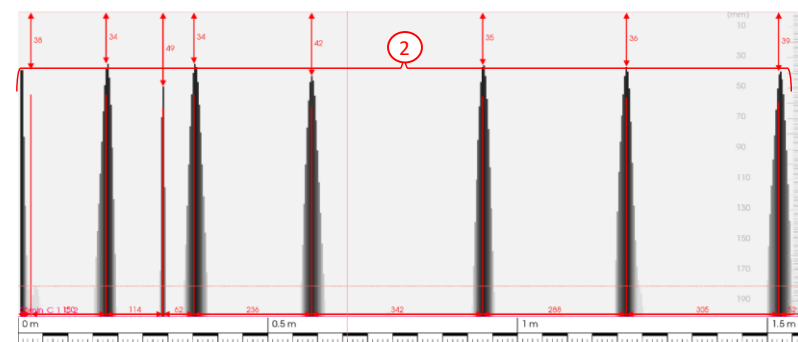
<p><i>Scan Ferroscan FQ2748 - appui vers mi-travée (Répartition des fers plat)</i></p>

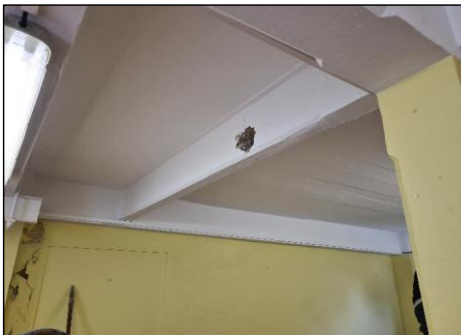
<p><i>Photographie zone d'investigations</i></p>		
<b>REDACTEUR :</b>	F.HABAULT	<b>APPROBATEUR :</b>	C.PEREDO	
<b>DATE :</b>	27 mai 2025	<b>DATE :</b>	27 mai 2025
