RAPPORT DE MISSION DE REPERAGE DES MATERIAUX ET PRODUITS CONTENANT DE L'AMIANTE AVANT DEMOLITION

Rapport N° 007.45.15.00690 établi le 03/02/2016

**LEGTA du Chesnoy - Bât Bergerie - rue du Chesnoy
45200 AMILLY**

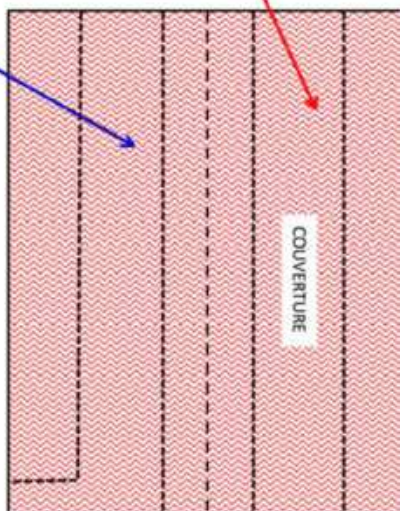
BERGERIE 1

N° et Zone géographique de Prélèvement			
	N° et Zone géographique de Prélèvement amiante		N° et Zone géographique de Prélèvement sans amiante
Signes graphiques de repérage des matériaux contenant de l'amiante			
	Produit contenant de l'amiante Faux Plafond		Produit contenant de l'amiante Toiture Plaque ondulée en amiante ciment.

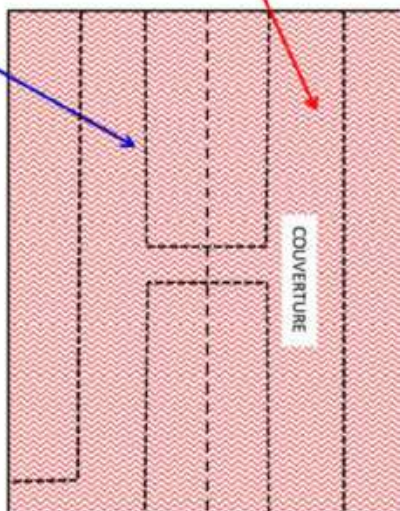
BERGERIE 2

N° et Zone géographique de Prélèvement			
P	N° et Zone géographique de Prélèvement amiante	P	N° et Zone géographique de Prélèvement sans amiante
Signes graphiques de repérage des matériaux contenant de l'amiante			
			Produit contenant de l'amiante Toiture Plaque ondulée en amiante ciment.

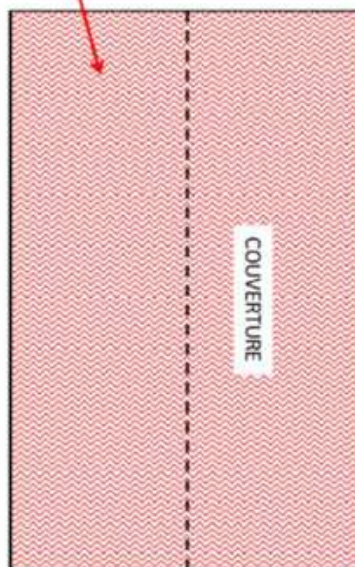
HANGAR 2

PLAQUES ONDULEES FC

N° et Zone géographique de Prélèvement			
	N° et Zone géographique de Prélèvement amiante		N° et Zone géographique de Prélèvement sans amiante
Signes graphiques de repérage des matériaux contenant de l'amiante			
	Produit contenant de l'amiante Faux Plafond		Produit contenant de l'amiante Toiture Plaque ondulée en amiante ciment.
