Rapport de repérage de l'amiante à intégrer au Dossier Technique Amiante

Bien immobilier concerné	Bâtiments « ASSEMBLEE TERRITORIALE »	N° dossier : NC1905/029 N° de canevas : NOUMEA_135 v2.08.02
Propriétaire	ADMINISTRATION SUPERIEURE MATA UTU 98600 WALLIS	Réf. du rapport : JT110/19/8531L
Demandeur	ADMINISTRATION SUPERIEURE MATA UTU 98600 WALLIS	Date(s) de visite 26/08/2019 au 01/09/2019 Date de commande : 01/08/2019

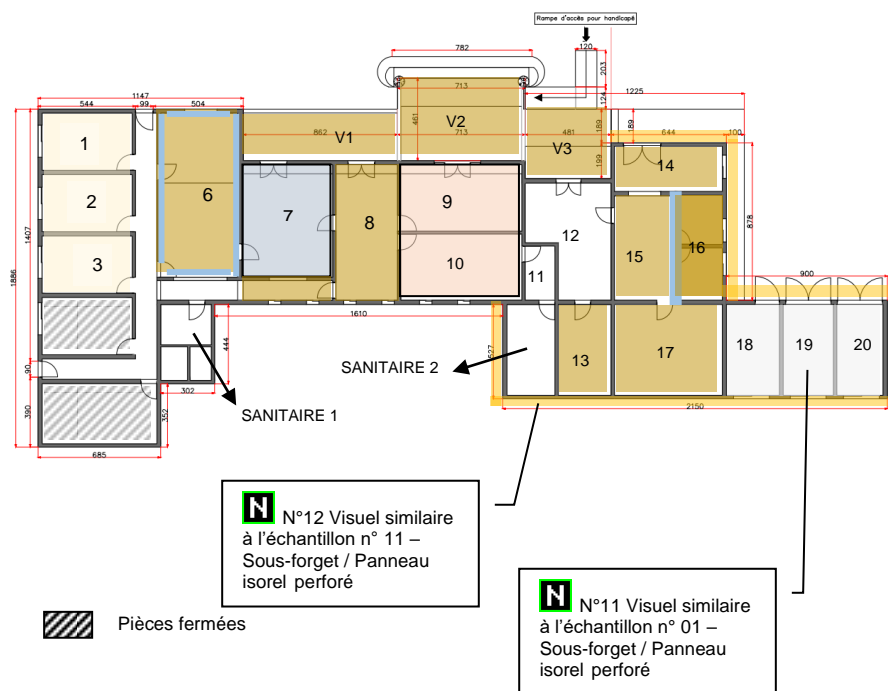
Intérieur de l'immeuble BATIMENT ASSEMBLEE TERRITORIALE	Composant : Faux plafond <i>Panneau Isorel – Bâtiment 2 (pièce 18, 19, 20)</i>	11
---	---	----
