ETUDE DE FAISABILITE

# RESTRUCUTRATION DU BLOC OPERATOIRE- CHU CLERMONT-FERRAND

20/11/2025

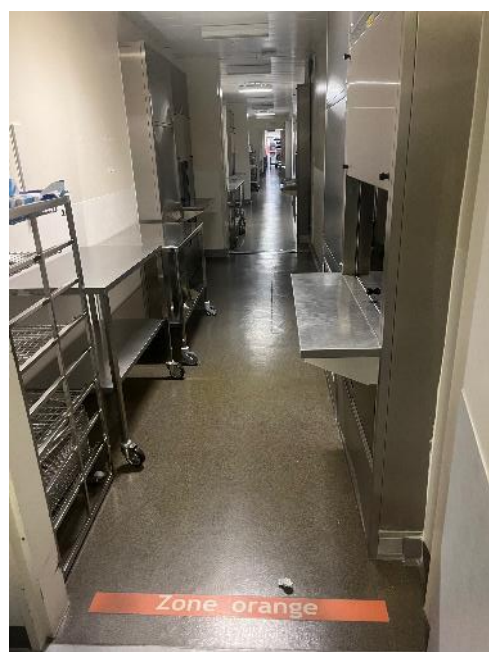
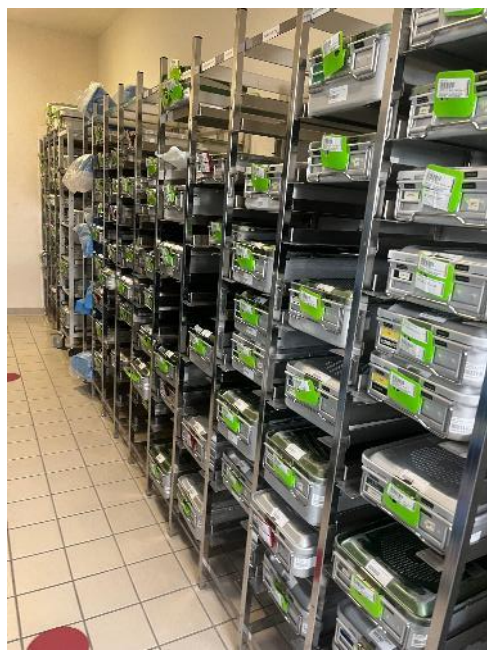
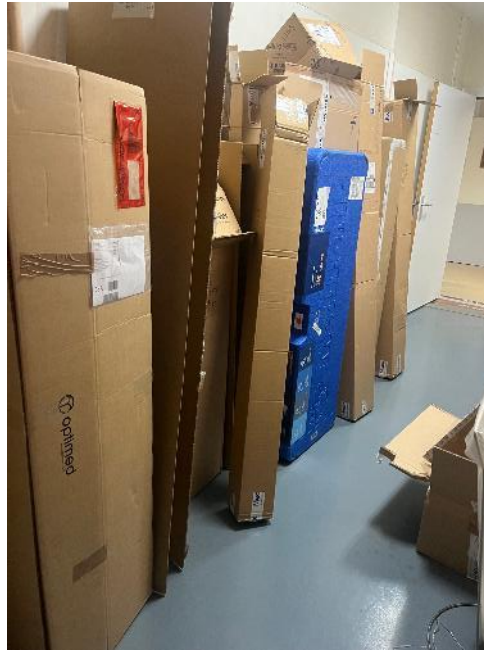
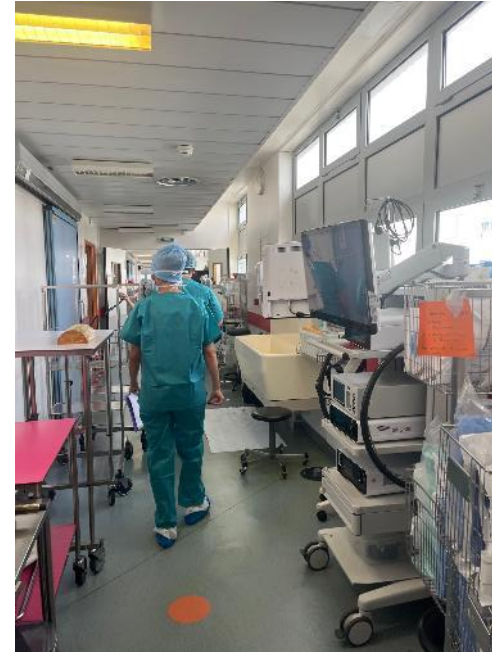
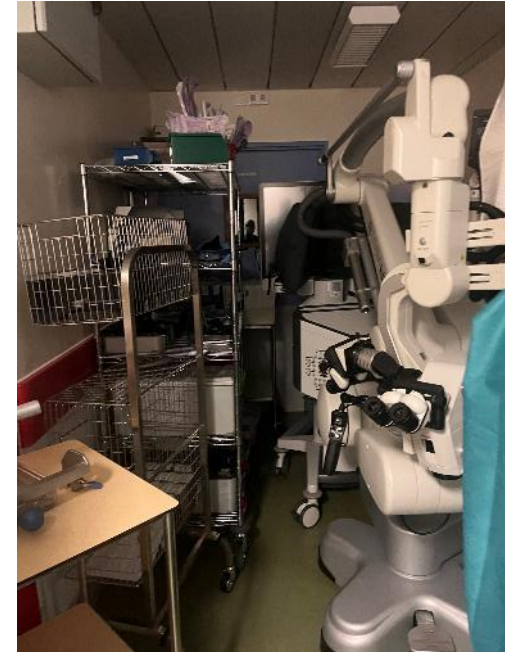
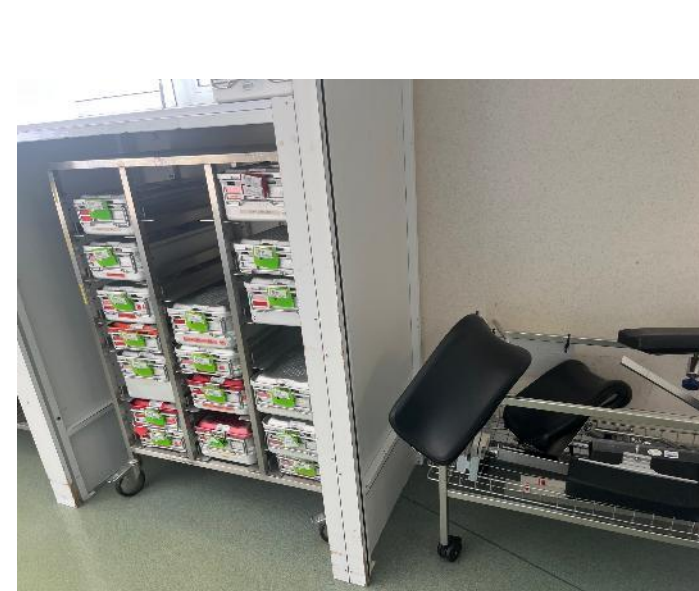
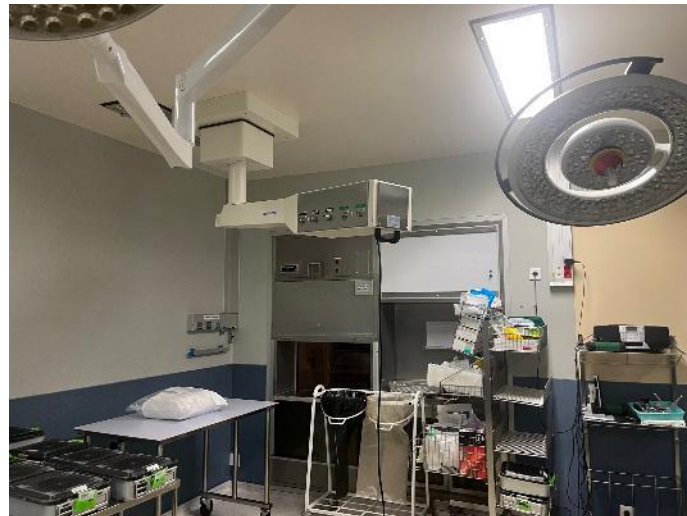
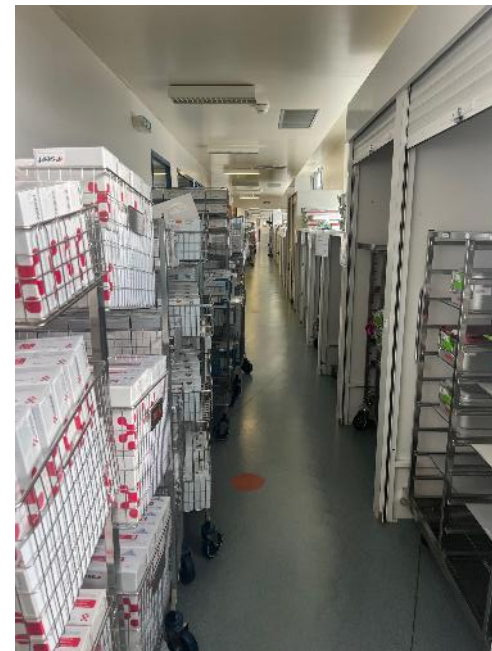
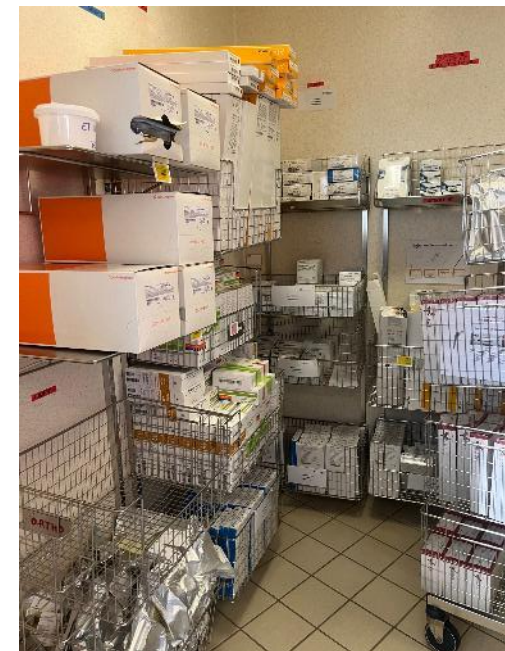
- ⊖ La marche en avant des patients est rendue complexe
- ⊖ Les locaux actuels rendent difficile le principe du patient debout
- ⊖ Il n'y a pas de zone d'attente patient debout formalisée
- ⊖ Les transferts sont nombreux
- ⊖ Les croisements de flux entrant/sortant sont possibles
- ⊖ Les zonages sont complexes

- ⊖ Principe du « couloir sale », centrale, obsolète et consommateur en surface
- ⊖ Les portes non automatisées peuvent rester ouvertes ce qui perturbe la suppression des salles
- ⊖ Les couloirs périphériques (issue de secours) sont largement embolisés par des rangements en tout genre
- ⊖ Les arsenaux sont nombreux et pas toujours adaptés (accessibilité, ergonomie...)
- ⊖ Certains DMR sont stockés dans les couloirs de circulation parfois avec les accessoires de salle et les équipements biomédicaux (non recommandé par la SFSS)
- ⊖ On retrouve du carrelage dans les zones de stockage
- ⊖ La zone de décartonnage n'est pas isolée en zone filtre

- ⊖ Très encombrées avec du mobilier/équipement vieillissant
- ⊖ Nombreuses portes pour accéder aux salles de bloc munies de poignées
- ⊖ Approvisionnement des DMS, DMR et DMI par une porte spécifique
