Rapport de mission de repérage des matériaux et produits contenant de l'amiante dans les immeubles bâtis avant réalisation de travaux

Numéro de dossier : 24-0894-JL

Date du repérage : 10/04/2024

Réfection de l'ensemble des bâtiments nommée Atelier et Ecurie (Phase étude de faisabilité)

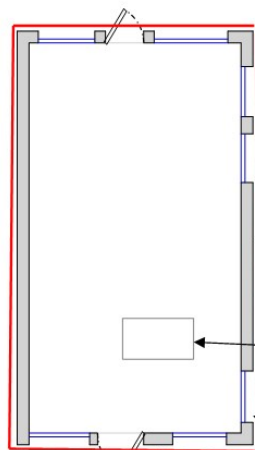
----- Rez de chaussée hangar -----

M003 - Revêtement bitumineux des fondations
Absence d'amiante

M001 - Joint d'étanchéité entre menuiserie et structure fenêtre de toit
Absence d'amiante

M002 - Joint d'étanchéité entre menuiserie et structure
Absence d'amiante

M004 - Plaques
Absence d'amiante

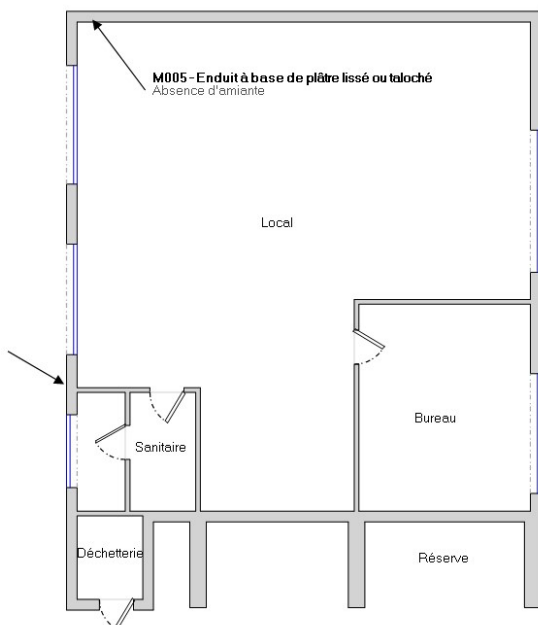
M005 - Enduit à base de plâtre lissé ou taloché
Absence d'amiante

M008 - Joint de mastic de vitrage (notamment châssis aluminium)
Absence d'amiante

M007 - Enduit projeté
Absence d'amiante
