**RAPPORT D'INSPECTION TELEVISEE**  
**N° 20241104-ITV-NDV-1**

Commune : **20241104 INRAE Thonon**  
Adresse : **75 Bis Avenue de Corzent 74200 THONON LES BAINS**

Quartier ou complément : **site INRAE Centre de Thonon**  
Date de début d'inspection : **4 novembre 2024**  
Date de fin d'inspection : **5 novembre 2024**

Numéro de dossier : **20241104-ITV-NDV-1**      Numéro de devis : **D**  
Objectif de l'inspection : **Inspection de routine de l'état**  
Nom du réseau :  
Type de réseau : **Eaux pluviales et eaux usées**

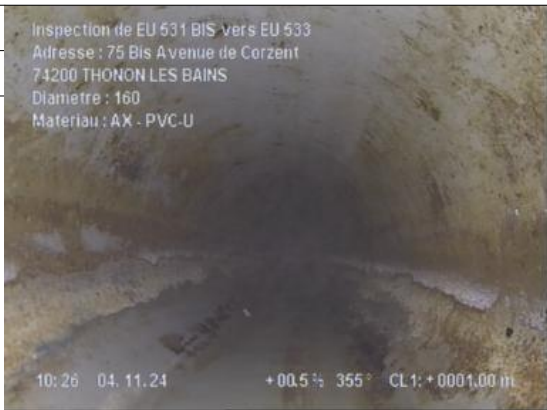
<div>10:26 04.11.24 +00.5% 355° CL1: 0001.00 m</div>	
GRAVITE : 2		VIDEO : 00:00:00			
OBSERVATIONS : BDDA - Début : Niveau d'eaux claires à 6h - Niveau 3%

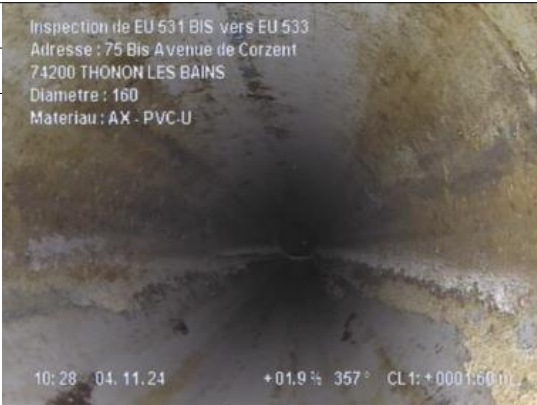
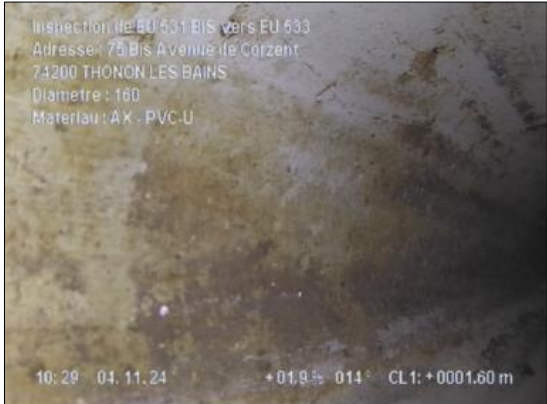
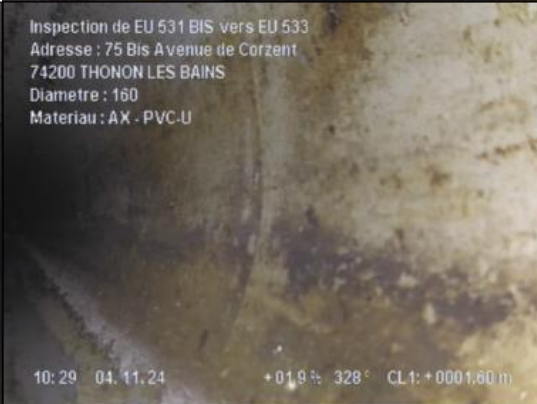
<b>DISTANCE : 1.50 m</b>	<b>PHOTO : 4/5/6</b>

<b>GRAVITE : 2</b>	<b>VIDEO : 00:00:16</b>	
<b>OBSERVATIONS :</b> <b>BBBC - Début : Encrassement de la paroi de la canalisation de 7h à 5h - visib après curage du réseau</b>

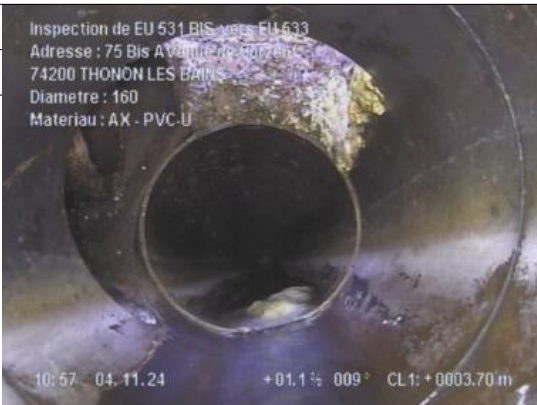
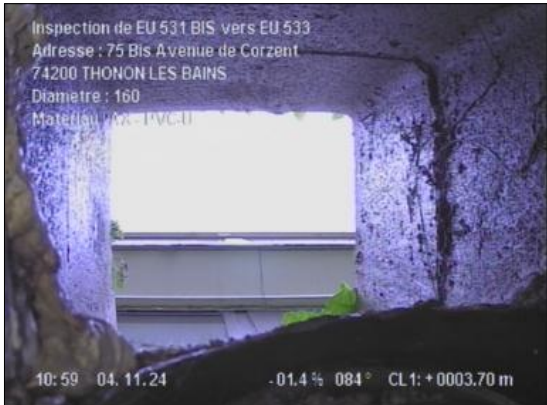
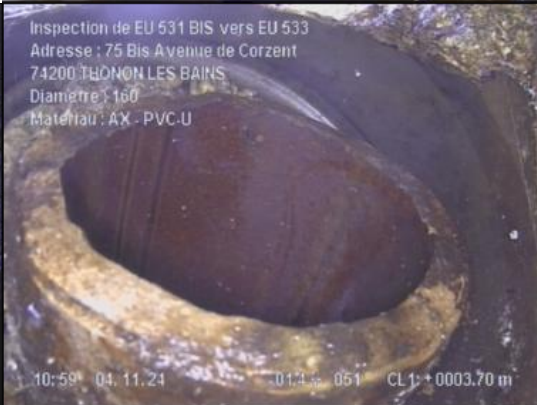
<b>DISTANCE : 3.70 m</b>	<b>PHOTO : 7/8/9</b>

<b>GRAVITE : 1</b>	<b>VIDEO : 00:01:21</b>	
<b>OBSERVATIONS :</b> <b>BDB - Remarque générale - Passage de regard EU 531</b> <b>BCADA - Raccordement par piquage direct carotté - Ouvert à 9h - Hauteur 125mm - Largeur 125mm</b>

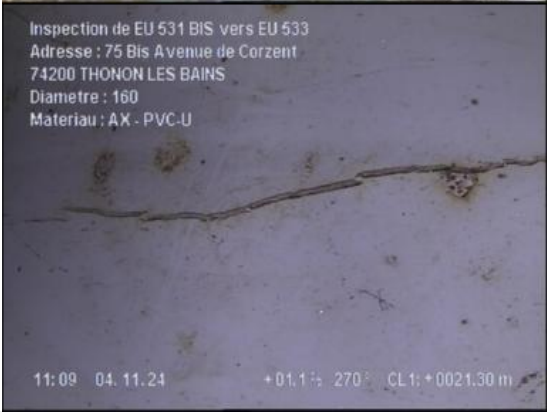
21.30m / EU 531 BIS	20/21	3	BABCA - Fissure longitudinale ouverte à 12h - Largeur de 3mm	16
	21.30m / EU 531 BIS	22/23/24	3	BABCA - Fissure longitudinale ouverte à 8h - Largeur de 4mm	16

<div>11:08 04.11.24 +01.4 359 CL1: +0021.00 m</div>
GRAVITE : 3	VIDEO : 00:06:26	
OBSERVATIONS : BABCA - Fissure longitudinale ouverte à 12h - Largeur de 3mm		<div>Inspection de EU 531 BIS vers EU 533 Adresse : 75 Bis Avenue de Corzent 74200 THONON LES BAINS Diametre : 160 Matériau : AX - PVC-U</div>

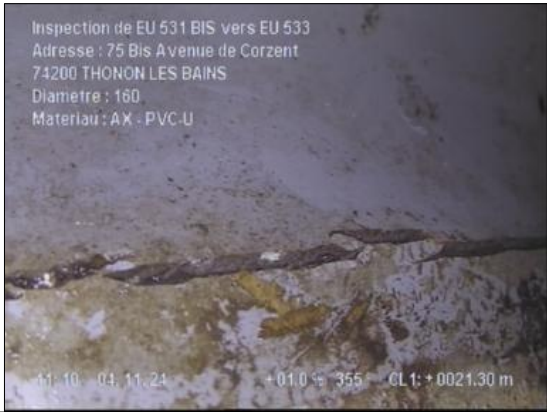
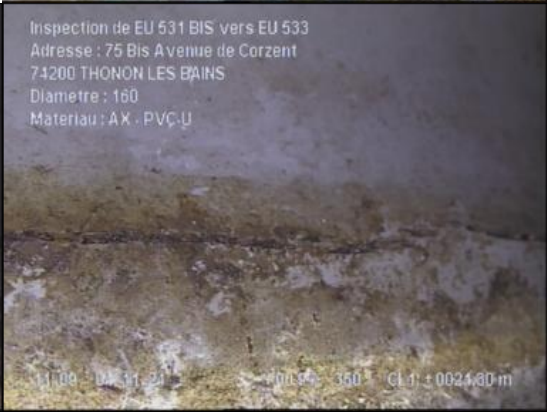
<div>11:09 04.11.24 +01.3 350 CL1: +0021.30 m</div>
GRAVITE : 3	VIDEO : 00:06:41	
OBSERVATIONS : BABCA - Fissure longitudinale ouverte à 8h - Largeur de 4mm		<div>Inspection de EU 531 BIS vers EU 533 Adresse : 75 Bis Avenue de Corzent 74200 THONON LES BAINS Diametre : 160 Matériau : AX - PVC-U</div>

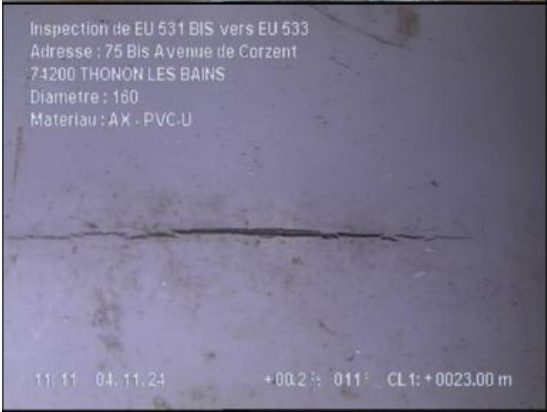
23.00m / EU 531 BIS	25/26	3	BABCA - Fissure longitudinale ouverte à 9h - Largeur de 3mm	17
	24.40m / EU 531 BIS	27/28/29	3	BABCA - Fissure longitudinale ouverte à 8h - Largeur de 3mm	17

<div>11:10 04.11.24 +00.5% 006 CL1: +0023.00 m</div>
GRAVITE : 3	VIDEO : 00:07:10	
OBSERVATIONS : BABCA - Fissure longitudinale ouverte à 9h - Largeur de 3mm		<div>Inspection de EU 531 BIS vers EU 533 Adresse : 75 Bis Avenue de Corzent 74200 THONON LES BAINS Diametre : 160 Materiau : AX - PVC-U</div>

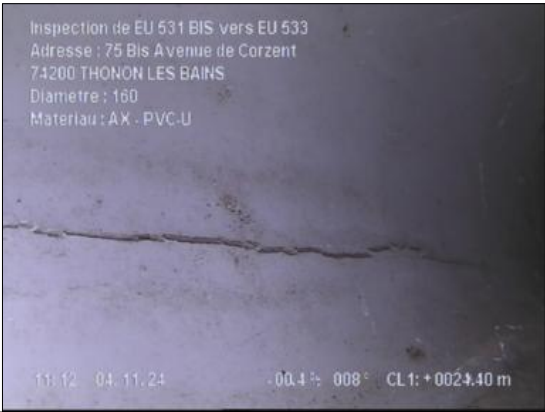
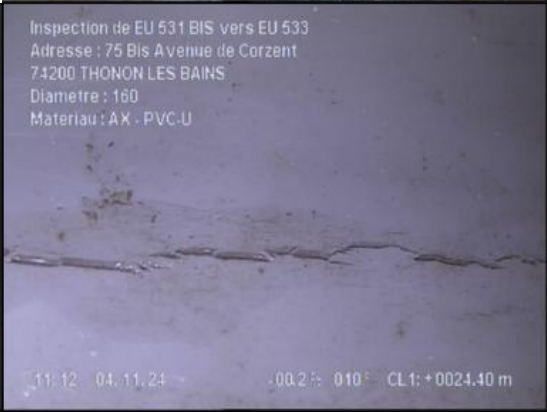
<div>11:11 04.11.24 +00.3% 002 CL1: +0024.40 m</div>
GRAVITE : 3	VIDEO : 00:07:40	
OBSERVATIONS : BABCA - Fissure longitudinale ouverte à 8h - Largeur de 3mm		<div>Inspection de EU 531 BIS vers EU 533 Adresse : 75 Bis Avenue de Corzent 74200 THONON LES BAINS Diametre : 160 Materiau : AX - PVC-U</div>

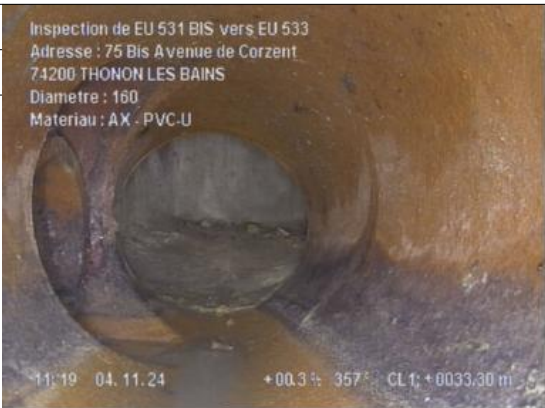
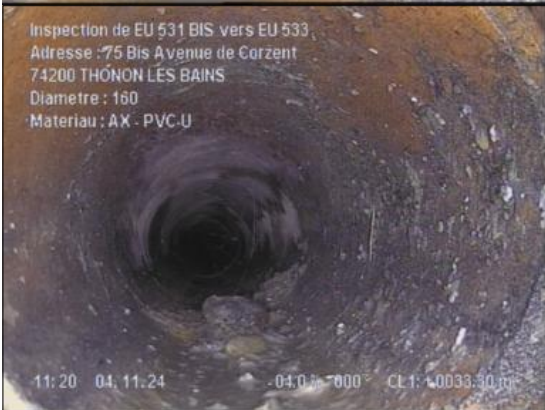
DISTANCE : 33.30 m	PHOTO : 42/43	<div>Inspection de EU 531 BIS vers EU 533 Adresse : 75 Bis Avenue de Corzent 74200 THONON LES BAINS Diametre : 160 Materiau : AX - PVC-U</div>

<div>11:19 04.11.24 +00.3 357 CL1: +0033.30 m</div>
GRAVITE : 1	VIDEO : 00:10:33	
OBSERVATIONS : <b>BCAAA - Raccordement par culotte - Ouvert à 9h - Hauteur 160mm - Largeur 160mm</b>

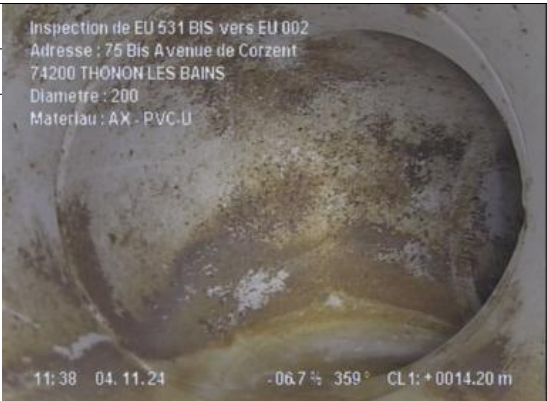
GRAVITE : 1		VIDEO : 00:02:39			
OBSERVATIONS : BCCBB - Courbure du collecteur vers la droite et vers le bas à 3h - Angle 90°

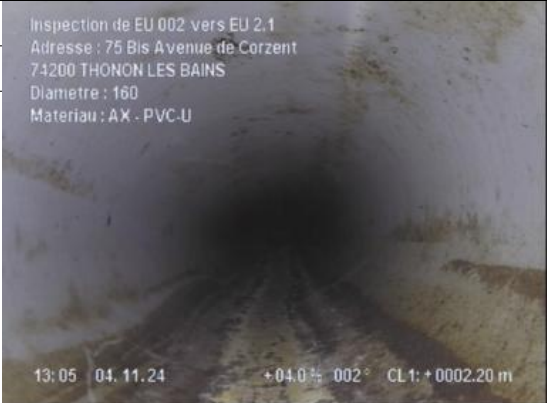
DISTANCE : <b>2.20 m</b>		PHOTO : <b>53</b>

GRAVITE : <b>2</b>		VIDEO : <b>00:00:14</b>			
OBSERVATIONS : <b>BBBC - Début : Encrassement de la paroi de la canalisation de 5h à 7h - visible après curage du réseau</b>

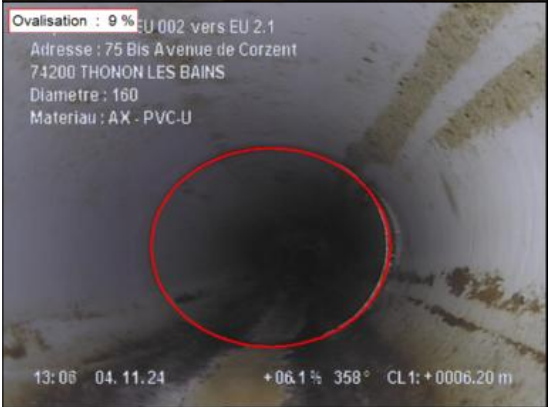
GRAVITE : <b>3</b>	VIDEO : <b>00:00:49</b>	
OBSERVATIONS : <b>BAAA - Assemblage - Réduction verticale de la section de la canalisation de 1 à 11h - Réduction de 9% - ovalisation de la canalisation</b>		<div>Ovalisation : <b>9 %</b> EU 002 vers EU 2.1</div> <div>Adresse : 75 Bis Avenue de Corzent</div> <div>74200 THONON LES BAINS</div> <div>Diametre : 160</div> <div>Materiau : AX - PVC-U</div>

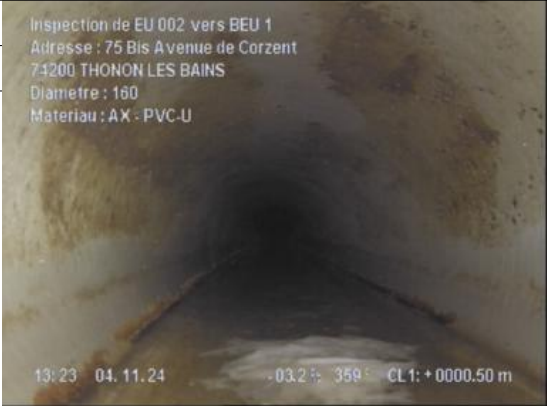
GRAVITE : <b>1</b>		VIDEO : <b>00:00:00</b>			
OBSERVATIONS : <b>BCDA - Regard de visite de départ - Référence du noeud EU 002 - chute d'eau dans le regard ne permettant pas de voir la jonction</b>

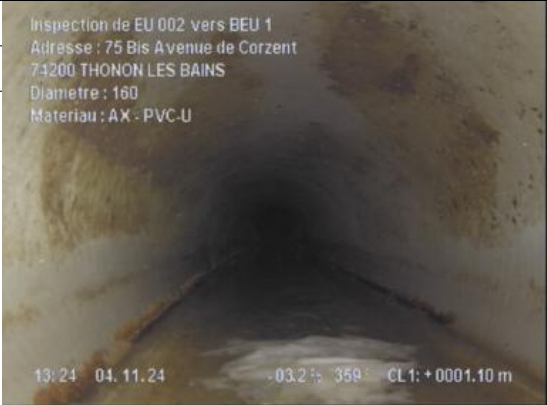
DISTANCE : <b>1.10 m</b>		PHOTO : <b>64</b>

GRAVITE : <b>2</b>		VIDEO : <b>00:00:00</b>			
OBSERVATIONS : <b>BDDA - Début : Niveau d'eaux claires de 5h à 7h - Niveau 10%</b>					
DISTANCE : <b>3.50 m</b>		PHOTO : <b>65</b>

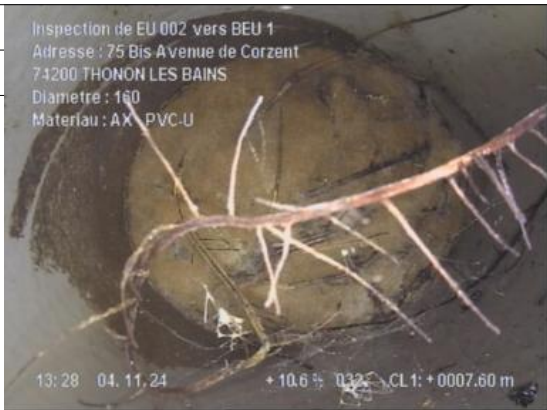
DISTANCE : 7.60 m	PHOTO : 71	<div>Inspection de EU 002 vers BEU 1</div> <div>Adresse : 75 Bis Avenue de Corzent</div> <div>74200 THONON LES BAINS</div> <div>Diametre : 160</div> <div>Matériau : AX - PVC-U</div>

<div>13:28 04.11.24 +10.6 % 032° CL1: +0007.60 m</div>
GRAVITE : 1	VIDEO : 00:01:57	
<div>OBSERVATIONS :</div> <div>BCEZ - Ouvrage spécial d'arrivée - Référence du noeud BEU 1</div>

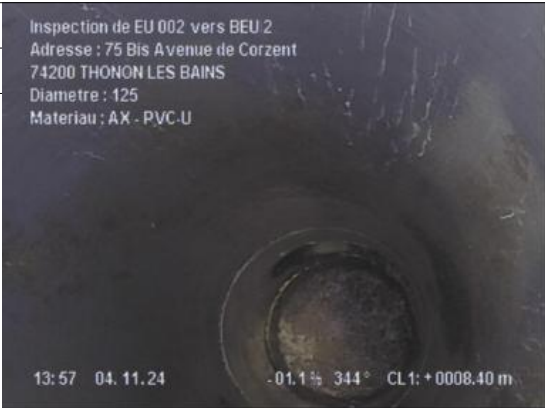
DISTANCE : 8.40 m	PHOTO : 76

GRAVITE : 1	VIDEO : 00:10:57	
OBSERVATIONS : BCEZ - Ouvrage spécial d'arrivée - Référence du noeud BEU 2

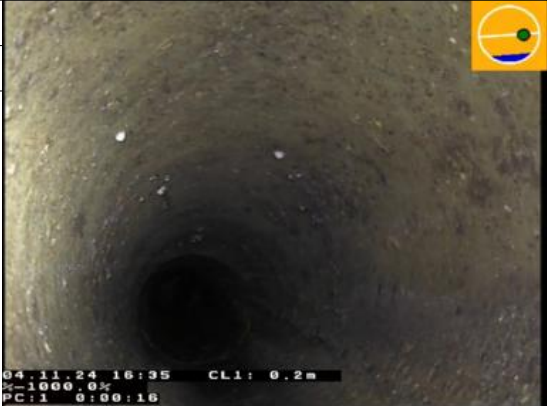
DISTANCE : <b>0.20 m</b>	PHOTO : <b>78</b>

GRAVITE : <b>1</b>	VIDEO : <b>00:00:16</b>	
OBSERVATIONS : <b>BCDA - Regard de visite de départ - Référence du noeud EU 2.1</b>

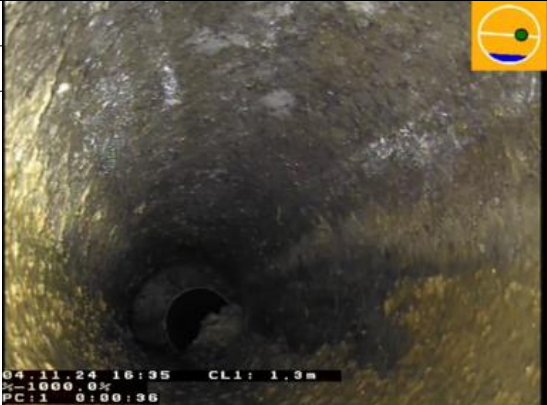
DISTANCE : <b>1.30 m</b>	PHOTO : <b>79</b>

GRAVITE : <b>2</b>	VIDEO : <b>00:00:36</b>	
OBSERVATIONS : <b>BBBC - Encrassement de la paroi de la canalisation de 5h à 7h</b>

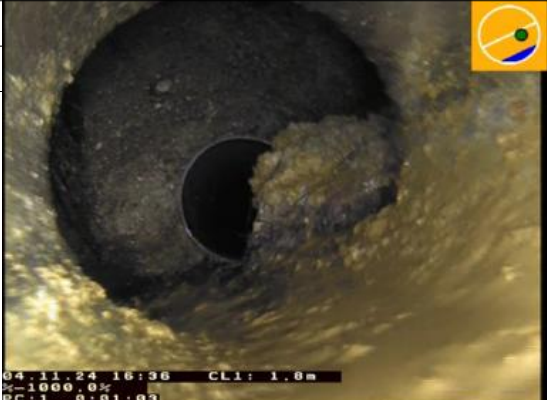
DISTANCE : <b>2.00 m</b>	PHOTO : <b>80</b>

GRAVITE : <b>1</b>	VIDEO : <b>00:01:03</b>	
OBSERVATIONS : <b>BCEA - Regard de visite d'arrivée - Référence du noeud EU 1 B</b>

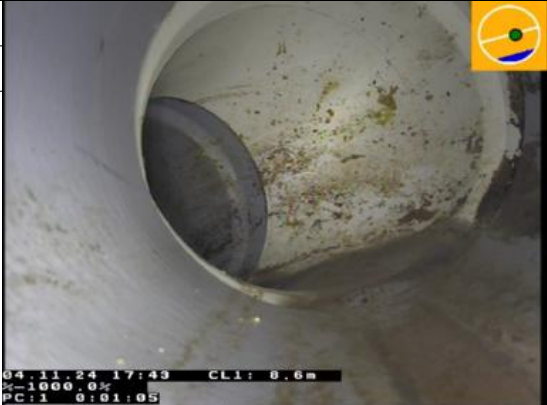
<b>DISTANCE : 8.60 m</b>	<b>PHOTO : 83</b>

<b>GRAVITE : 1</b>	<b>VIDEO : 00:01:05</b>	
<b>OBSERVATIONS :</b> <b>BCCAB - Courbure du collecteur vers la gauche et vers le bas à 9h</b>

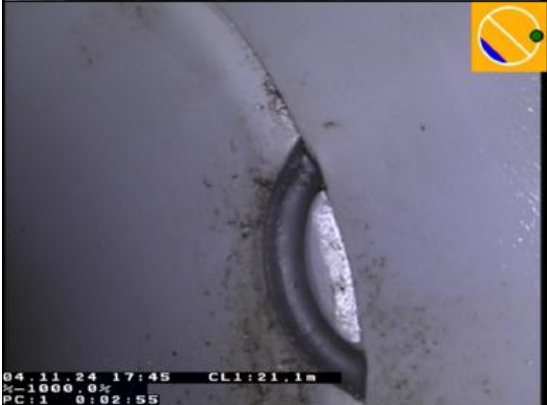
DISTANCE : <b>21.10 m</b>		PHOTO : <b>87/88</b>

GRAVITE : <b>2</b>		VIDEO : <b>00:02:49</b>		
OBSERVATIONS : <b>BAIAB - Assemblage - Anneau d'étanchéité pénétrant et pendant au dessus d la ligne médiane horizontale mais non rompu à 2h</b>

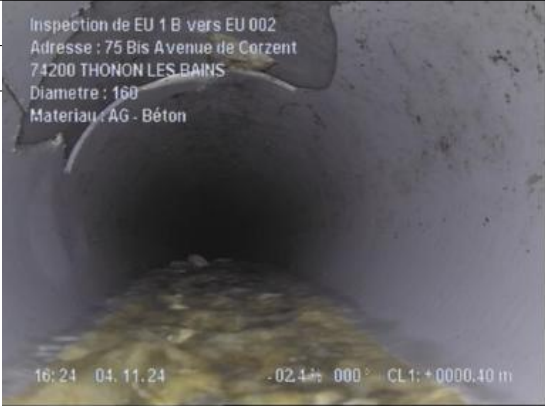
DISTANCE : 0.40 m	PHOTO : 90

GRAVITE : 1	VIDEO : 00:00:00	
OBSERVATIONS : BCDA - Regard de visite de départ - Référence du noeud EP 1 - Pas assez de recul ne permettant pas de voir la jonction

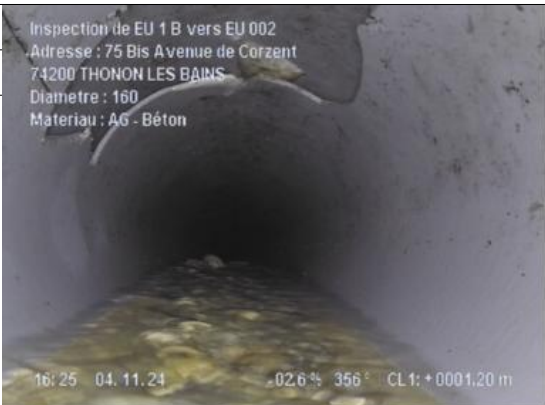
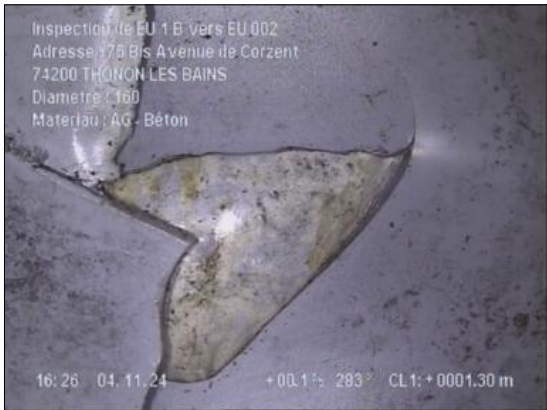
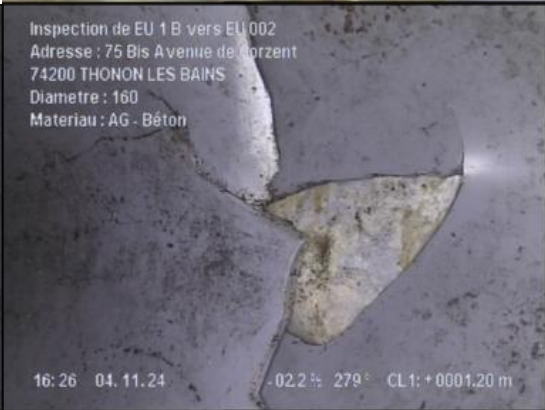
DISTANCE : 1.20 m	PHOTO : 91/92/93

GRAVITE : 3	VIDEO : 00:00:19	
OBSERVATIONS : BALF - Trou dans le matériau de réparation à 12h - Longueur de 60mm

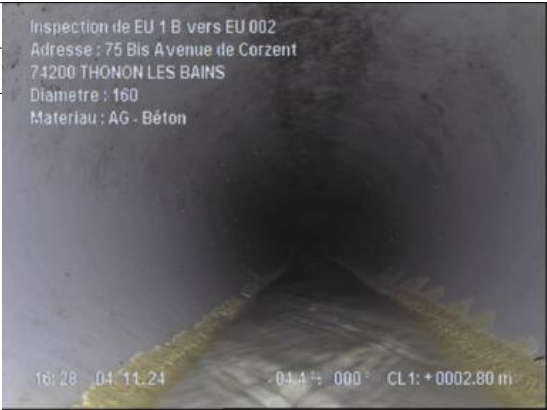
DISTANCE : <b>2.70 m</b>		PHOTO : <b>94</b>

GRAVITE : <b>1</b>		VIDEO : <b>00:00:41</b>	
OBSERVATIONS : <b>BDDA - Début : Niveau d'eaux claires à 6h - Niveau 3%</b>

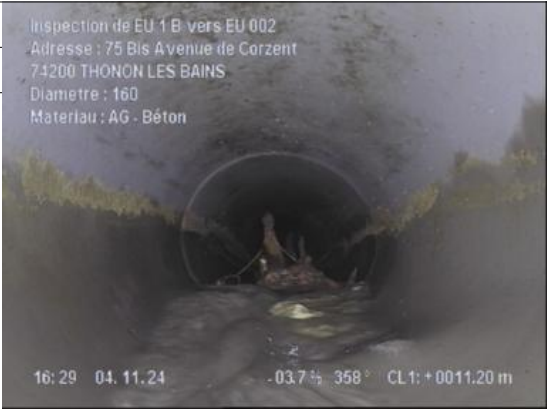
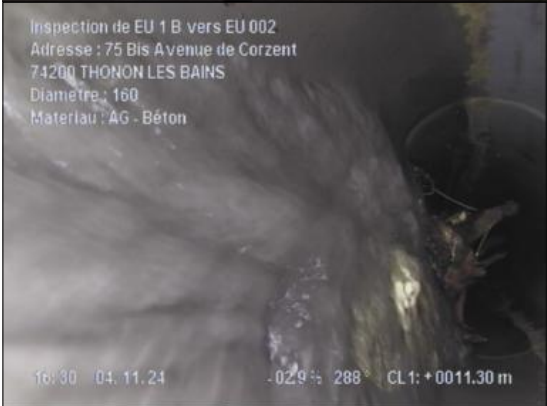
DISTANCE : <b>11.20 m</b>		PHOTO : <b>95/96</b>

GRAVITE : <b>3</b>		VIDEO : <b>00:01:33</b>	
OBSERVATIONS : <b>BAKE - Revêtement cloqué ou renflement interne du revêtement de 5h à 7h - Réduction de la section de 10%</b>

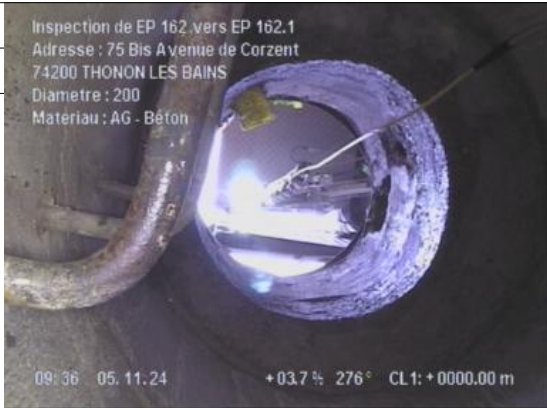
DISTANCE : 0.00 m	PHOTO : 107	<div>Inspection de EP 162 vers EP 162.1 Adresse : 75 Bis Avenue de Corzent 74200 THONON LES BAINS Diametre : 200 Materiau : AG - Béton</div>

GRAVITE : 1	VIDEO : 00:00:00	
OBSERVATIONS : <b>BDB - Remarque générale - Début de l'inspection</b>

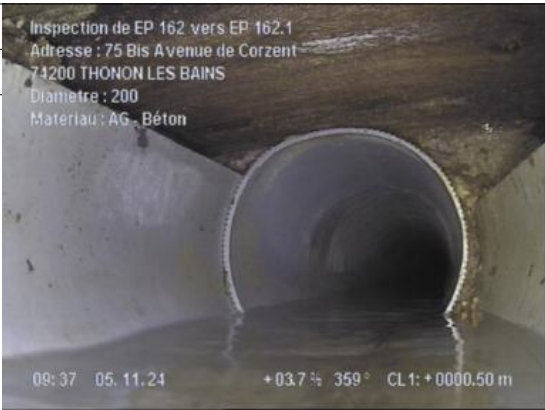
DISTANCE : 0.50 m	PHOTO : 108	<div>Inspection de EP 162 vers EP 162.1</div> <div>Adresse : 75 Bis Avenue de Corzent</div> <div>74200 THONON LES BAINS</div> <div>Diametre : 200</div> <div>Matériau : AG - Béton</div> <div>

</div>
GRAVITE : 1	VIDEO : 00:00:00	
OBSERVATIONS : BCDA - Regard de visite de départ - Référence du noeud EP 162

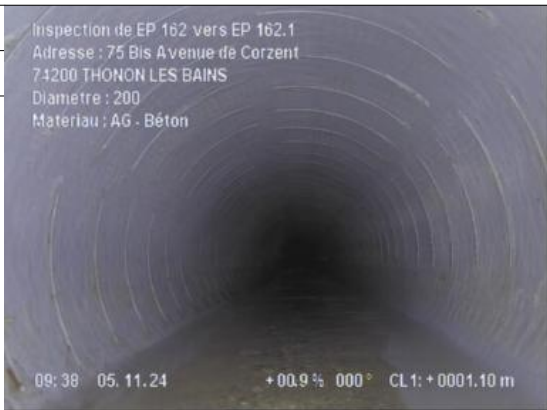
DISTANCE : 1.10 m	PHOTO : 109

GRAVITE : 1	VIDEO : 00:00:10	
OBSERVATIONS : BDB - Remarque générale - Type drain

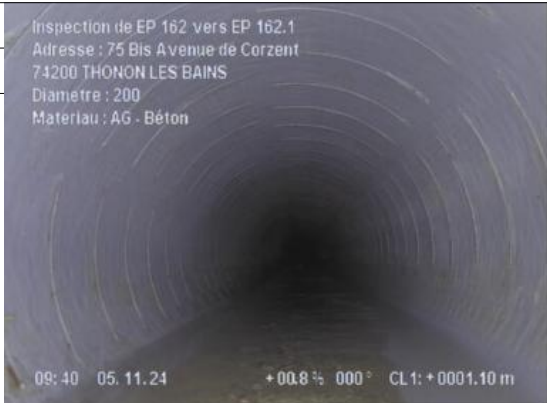
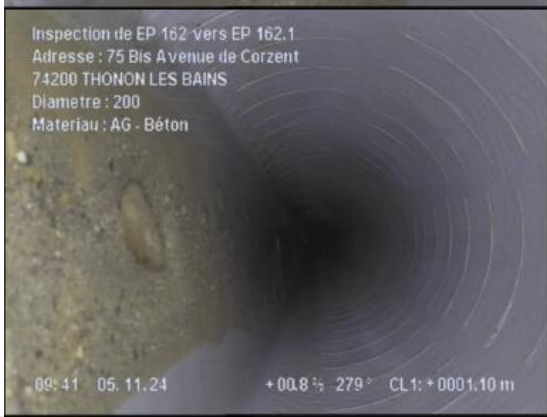
DISTANCE : 1.10 m	PHOTO : 110/111	<div>Inspection de EP 162 vers EP 162.1 Adresse : 75 Bis Avenue de Corzent 74200 THONON LES BAINS Diamètre : 200 Matériau : AG - Béton</div>

<div>09:41 05. 11. 24 +00.8 ‰ 279 ° CL1: +0001.10 m</div>
GRAVITE : 1	VIDEO : 00:00:13	
OBSERVATIONS : BDDA - Début : Niveau d'eaux claires de 5h à 7h - Niveau 10%

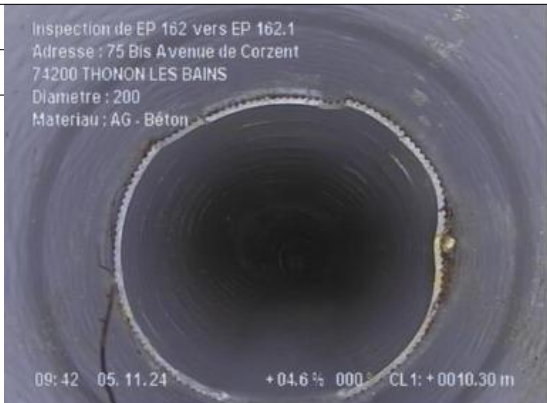
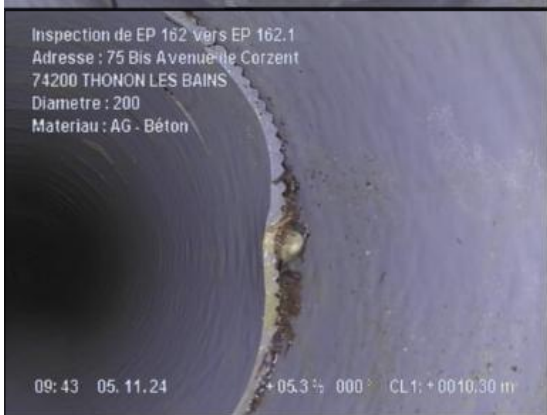
DISTANCE : 10.30 m	PHOTO : 112/113	<div>Inspection de EP 162 vers EP 162.1 Adresse : 75 Bis Avenue de Corzent 74200 THONON LES BAINS Diametre : 200 Materiau : AG - Béton</div>

10.30m / EP 162	112/113	1	BBEE - Obstacle coincé dans l'assemblage à 4h	68
	10.50m / EP 162	114	1	BDDA - Niveau d'eaux claires à 6h - Niveau 5%	69
<div>EP 162.1</div>	13.40m / EP 162	115/116/117	5	BACA - Rupture	69
				BACC - Effondrement total de 12h à 12h

<div>09:43 05.11.24 +05.3 ‰ 000° CL1: +0010.30 m</div>
GRAVITE : 1	VIDEO : 00:01:33	
OBSERVATIONS : BBEE - Obstacle coincé dans l'assemblage à 4h

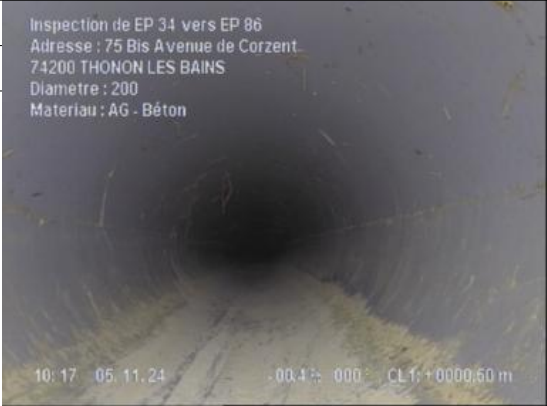
GRAVITE : <b>1</b>		VIDEO : <b>00:00:00</b>			
OBSERVATIONS : <b>BCDA - Regard de visite de départ - Référence du noeud EP 34 - Regard en décantation ne permettant pas de voir la jonction</b>

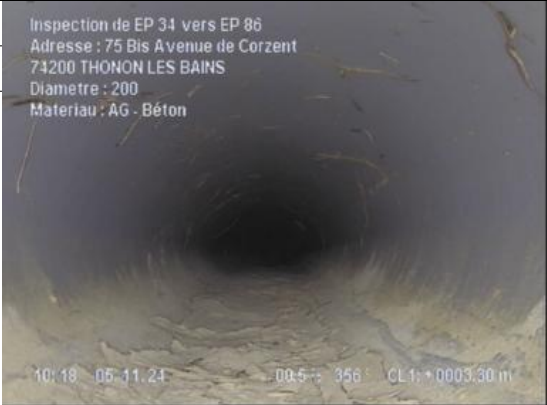
DISTANCE : <b>3.30 m</b>		PHOTO : <b>120</b>

GRAVITE : <b>2</b>		VIDEO : <b>00:00:40</b>			
OBSERVATIONS : <b>BBCA - Début : Dépôt de matériau fin à 6h - Epaisseur du dépôt de 3%</b>					
DISTANCE : <b>5.60 m</b>		PHOTO : <b>121</b>

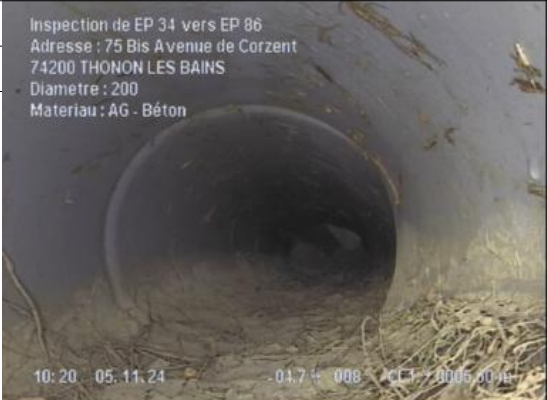
5.60m / EP 34	121	1	BAJC - Assemblage - Déviation angulaire à 3h	73
	6.90m / EP 34	122/123/124	5	BACA - Rupture de 12h à 12h BACC - Effondrement total de 12h à 12h	74

GRAVITE : <b>1</b>		VIDEO : <b>00:01:45</b>			
OBSERVATIONS : <b>BAJC - Assemblage - Déviation angulaire à 3h</b>

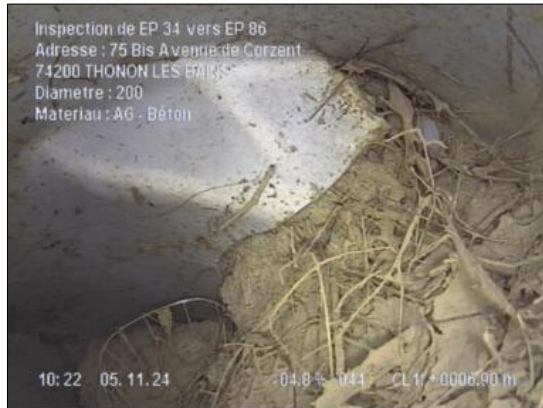
GRAVITE : 5	VIDEO : 00:02:21	
OBSERVATIONS : <b>BACA - Rupture de 12h à 12h</b> <b>BACC - Effondrement total de 12h à 12h</b>		<div>Inspection de EP 34 vers EP 86 Adresse : 75 Bis Avenue de Corzent 74200 THONON LES BAINS Diametre : 200 Materiau : AG - Béton</div>

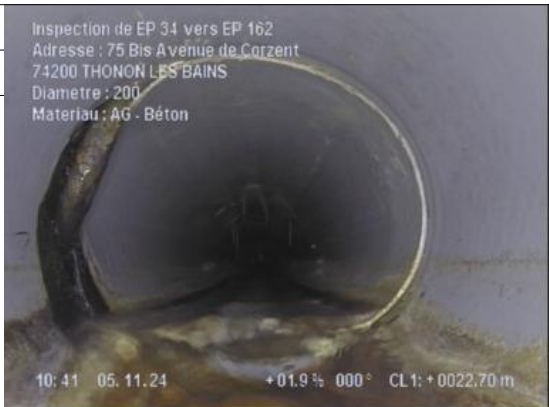
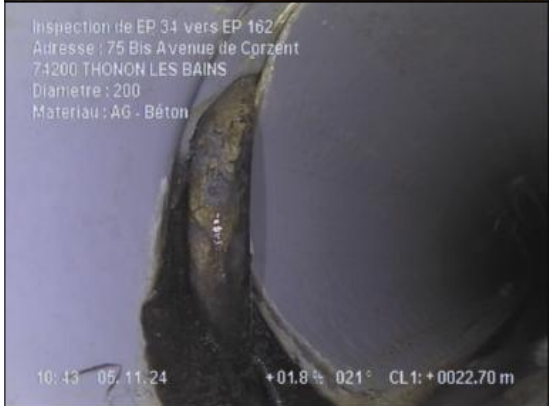
DISTANCE : 22.70 m	PHOTO : 129/130	<div>Inspection de EP 34 vers EP 162 Adresse : 75 Bis Avenue de Corzent 74200 THONON LES BAINS Diametre : 200 Materiau : AG - Béton</div>

GRAVITE : 2	VIDEO : 00:03:15	
OBSERVATIONS : <b>BAIAB - Assemblage - Anneau d'étanchéité pénétrant et pendant au dessus d la ligne médiane horizontale mais non rompu à 10h</b>		
		<div>Inspection de EP 34 vers EP 162 Adresse : 75 Bis Avenue de Corzent 74200 THONON LES BAINS Diametre : 200 Materiau : AG - Béton</div>

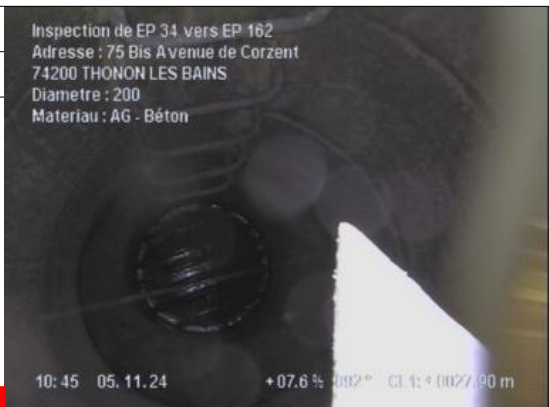
DISTANCE : 27.90 m	PHOTO : 131	<div>Inspection de EP 34 vers EP 162 Adresse : 75 Bis Avenue de Corzent 74200 THONON LES BAINS Diametre : 200 Materiau : AG - Béton</div>

27.90m / EP 34	131	1	BDCAA - Inspection abandonnée à cause d'une obstruction, inspection objective terminée avant d'avoir atteint le noeud d'arrivée - regard borgne avec chute d'eau BDB - Remarque générale - Fin de l'inspection	79
Observations générales :

GRAVITE : 1	VIDEO : 00:04:57	
OBSERVATIONS : <b>BDCAA - Inspection abandonnée à cause d'une obstruction, inspection objective terminée avant d'avoir atteint le noeud d'arrivée - regard borgne av chute d'eau</b> <b>BDB - Remarque générale - Fin de l'inspection</b>		
<div>ABANDON INSPECTION</div>

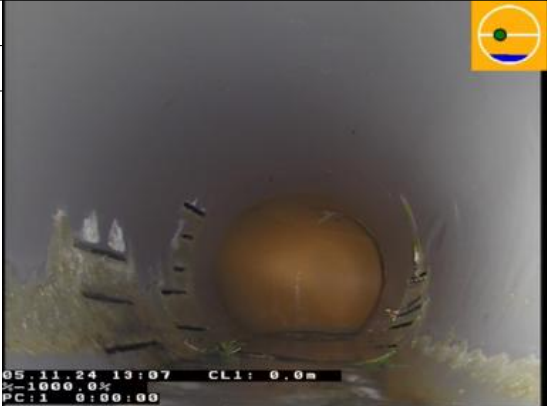
GRAVITE : <b>1</b>		VIDEO : <b>00:00:00</b>			
OBSERVATIONS : <b>BCDA - Regard de visite de départ - Référence du noeud EP 513</b>					
DISTANCE : <b>0.30 m</b>		PHOTO : <b>133/134</b>

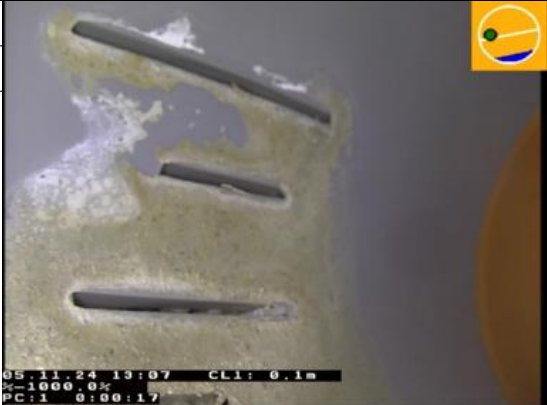
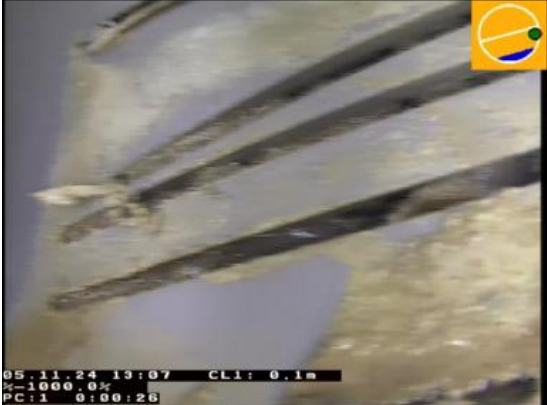
GRAVITE : <b>1</b>		VIDEO : <b>00:00:18</b>			
OBSERVATIONS : <b>BDB - Remarque générale de 12h à 12h - type drain</b>

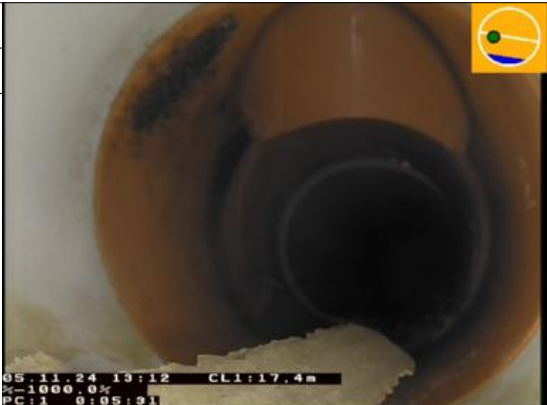
GRAVITE : 1		VIDEO : 00:05:31			
OBSERVATIONS : BCAAA - Raccordement par culotte - Ouvert à 12h - Hauteur 125mm - Largeur 125mm					
DISTANCE : 25.40 m		PHOTO : 140/141

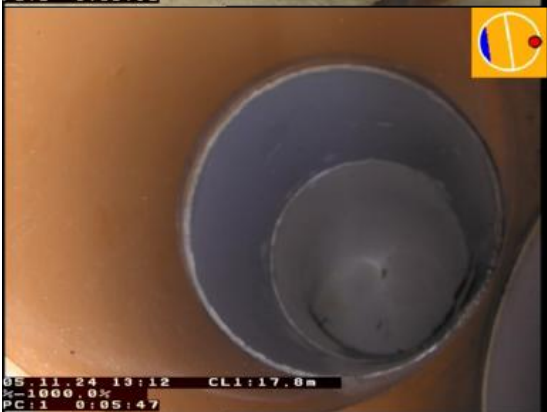
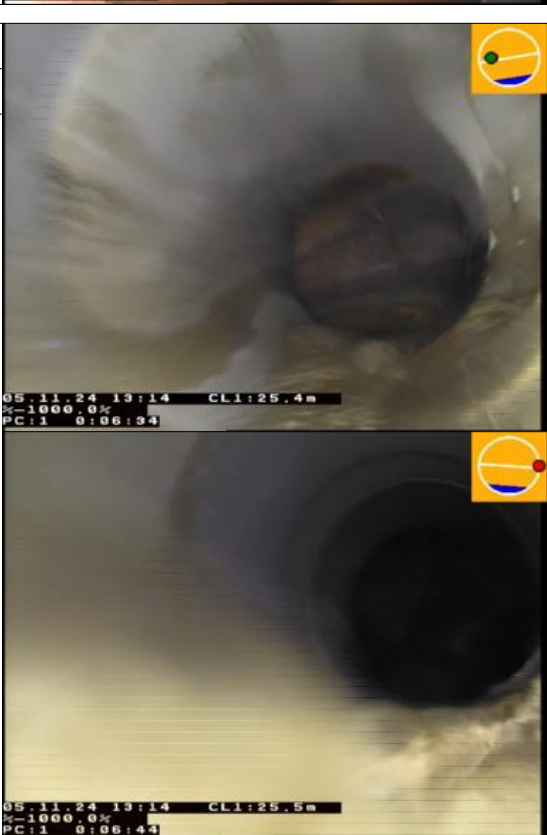
GRAVITE : 1		VIDEO : 00:06:34			
OBSERVATIONS : BCAAA - Raccordement par culotte - Ouvert à 3h - Hauteur 125mm - Largeur 125mm

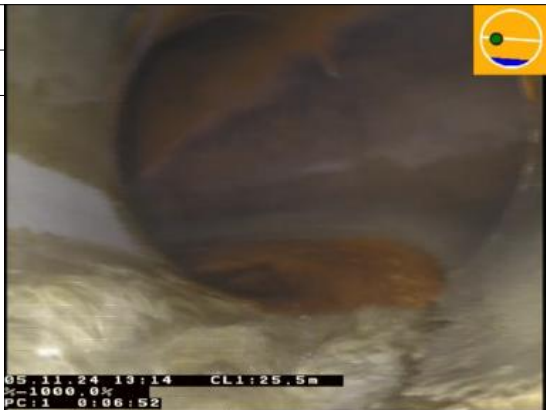
GRAVITE : 1		VIDEO : 00:06:52			
OBSERVATIONS : BCCAB - Courbure du collecteur vers la gauche et vers le bas à 9h					
DISTANCE : 26.30 m		PHOTO : 143

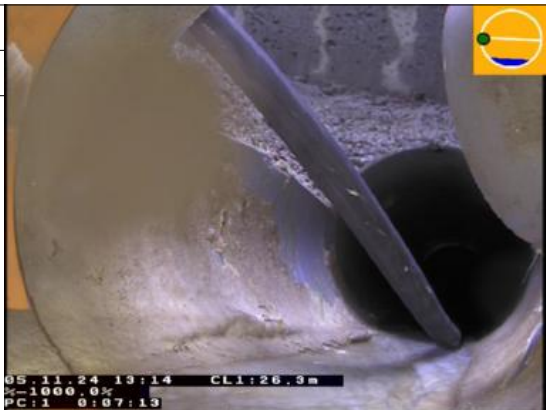
GRAVITE : 1		VIDEO : 00:07:13			
OBSERVATIONS : BCEA - Regard de visite d'arrivée - Référence du noeud EP1					
DISTANCE : 26.40 m		PHOTO : 144

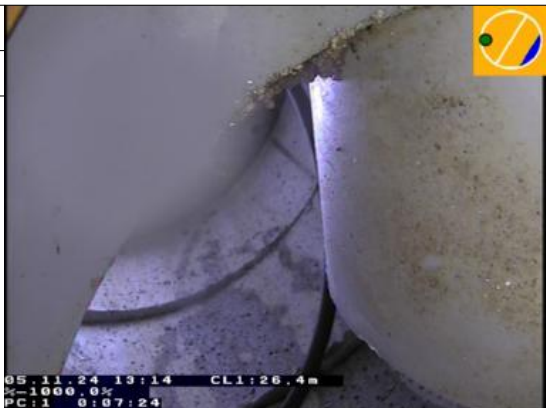
OBSERVATIONS : BDB - Remarque générale - Fin de l'inspection

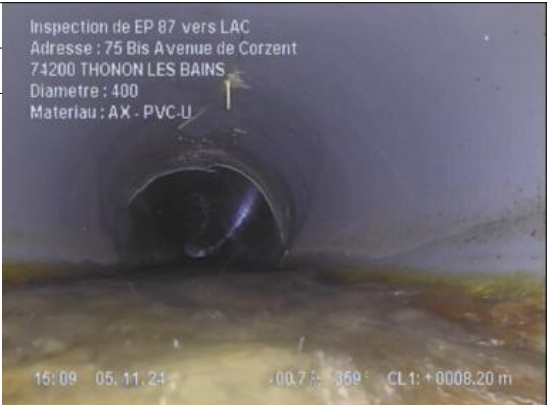
DISTANCE : <b>8.20 m</b>	PHOTO : <b>148/149</b>	<div>Inspection de EP 87 vers LAC Adresse : 75 Bis Avenue de Corzent 74200 THONON LES BAINS Diametre : 400 Materiau : AX - PVC-U</div>

OBSERVATIONS :  
**BACA - Rupture à 12h - Longueur de 300mm**

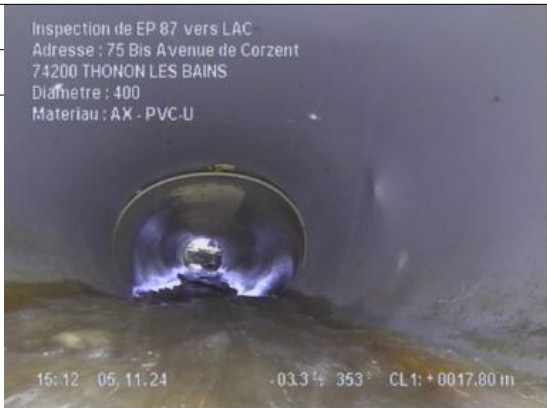
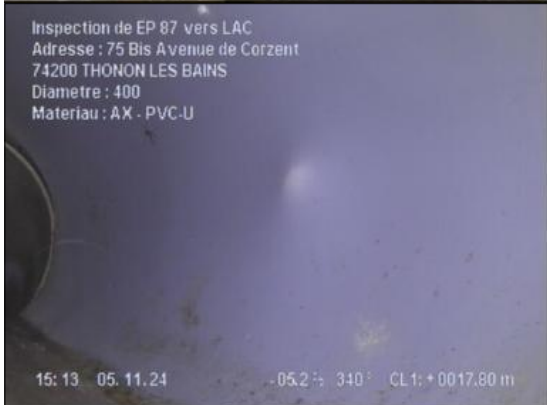
OBSERVATIONS : BAAA - Assemblage - Réduction verticale de la section de la canalisation de 1 à 11h - Réduction de 10%		VIDEO : 00:00:00			
DISTANCE : 17.80 m		PHOTO : 155/156		<div>Inspection de EP 87 vers LAC Adresse : 75 Bis Avenue de Corzent 74200 THONON LES BAINS Diametre : 400 Matériau : AX - PVC-U</div>

<div>15:13 05.11.24 -05.2% 340° CL1: +0017.80 m</div>	
OBSERVATIONS : BAKE - Revêtement cloqué ou renflement interne du revêtement à 3h		VIDEO : 00:00:00

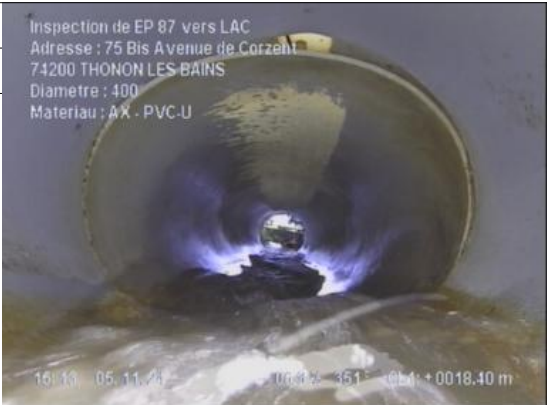
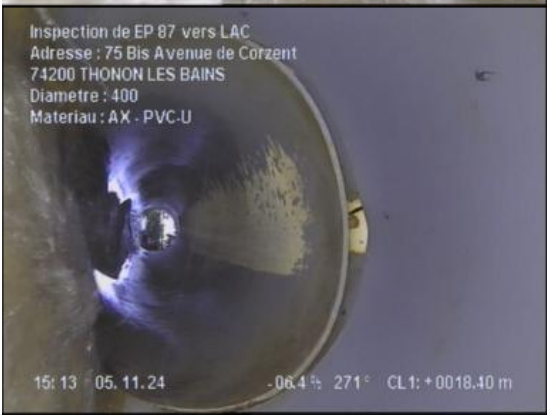
**BAAA - Assemblage - Réduction verticale de la section de la canalisation de 1 à 12h - Réduction de 20%**

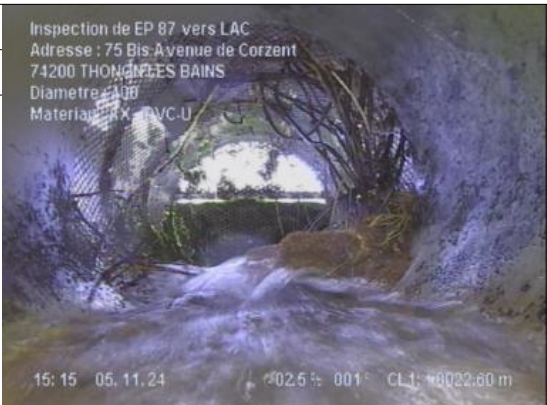
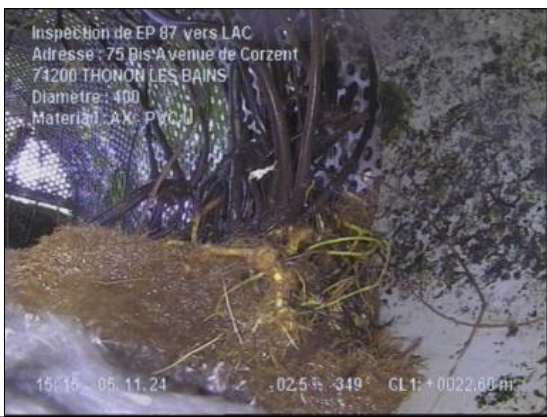
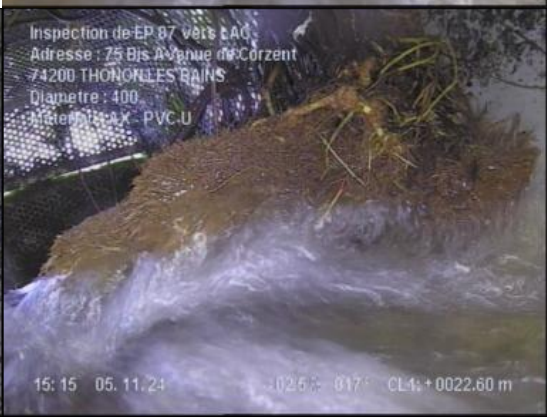
DISTANCE : 22.60 m

**BBAC - Présence d'un ensemble complexe de racines de 12h à 6h - Réduction de la section de 10%**

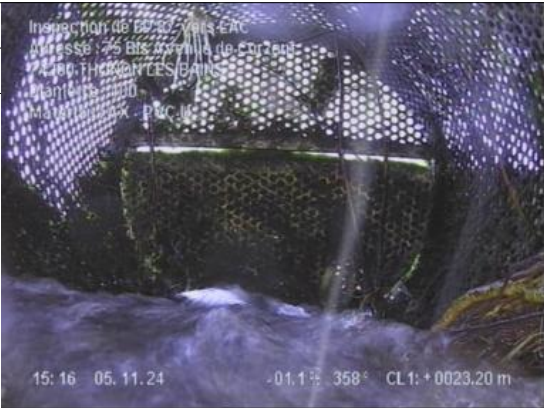
DISTANCE : 23.20 m	PHOTO : 162

GRAVITE : 1	VIDEO : 00:00:00	
OBSERVATIONS : <b>BCEE - Déversoir d'arrivée - Référence du noeud LAC</b>

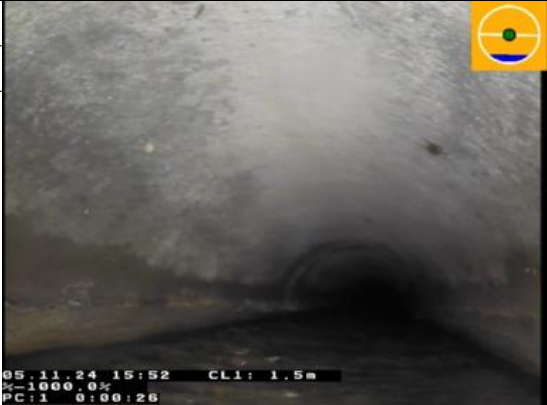
DISTANCE : <b>1.50 m</b>		PHOTO : <b>165</b>

<b>BBBA - Début : Présence de concrétions de 5h à 7h - Réduction de la section de 20%</b>

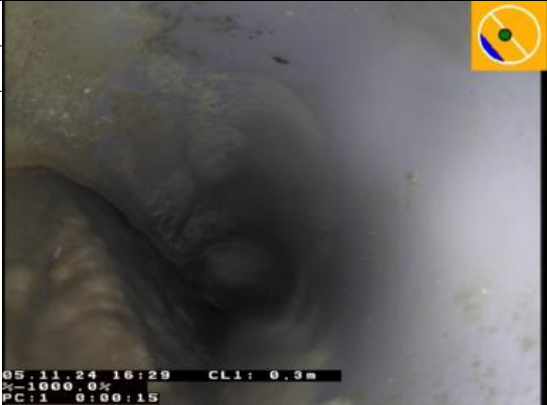
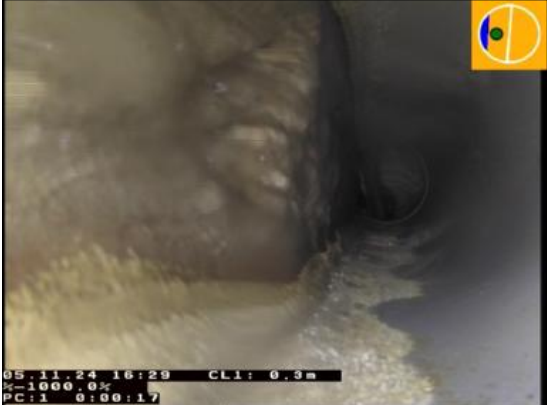
DISTANCE : <b>0.50 m</b>	PHOTO : <b>178/179</b>

GRAVITE : <b>3</b>	VIDEO : <b>00:00:15</b>	
OBSERVATIONS : <b>BBBA - Début : Présence de concrétions de 4h à 7h - Réduction de la section de 15%</b>

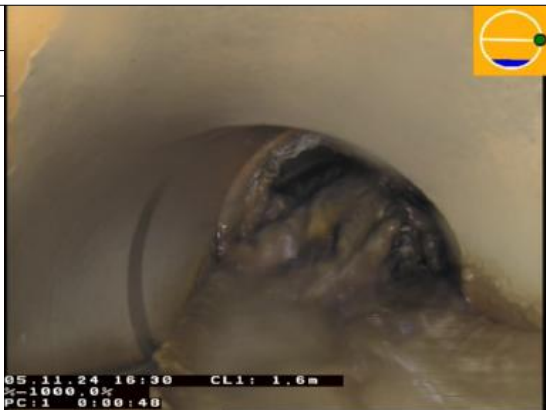
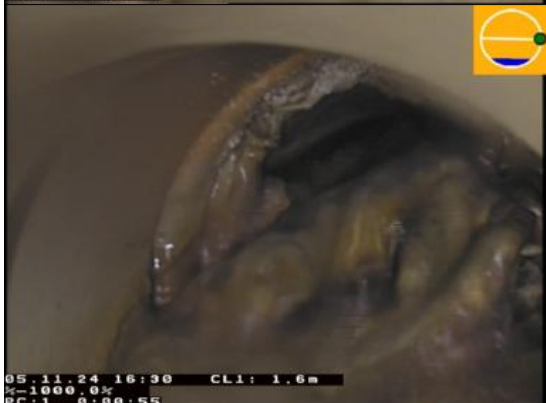
1.80m / EP 59	182/183	4	BBBA - Présence de concrétions de 1h à 11h - Réduction de la section de 90%	103
	1.80m / EP 59	184	1	BDCAA - Inspection abandonnée à cause d'une obstruction, inspection objective terminée avant d'avoir atteint le noeud d'arrivée - dépôt trop important ne permettant pas de terminer l'inspection télévisée	104
	EP 59.1			BDB - Remarque générale - Fin de l'inspection	
Observations générales :

OBSERVATIONS : BBBA - Présence de concrétions de 1h à 11h - Réduction de la section de 90%

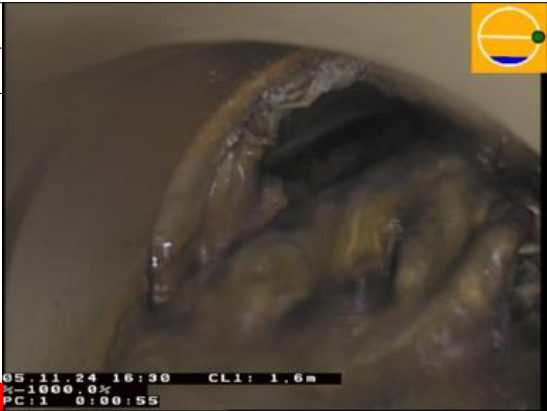
GRAVITE : <b>1</b>		VIDEO : <b>00:00:55</b>			
OBSERVATIONS : <b>BDCAA - Inspection abandonnée à cause d'une obstruction, inspection objective terminée avant d'avoir atteint le noeud d'arrivée - dépôt trop important ne permettant pas de terminer l'inspection télévisée</b> <b>BDB - Remarque générale - Fin de l'inspection</b>

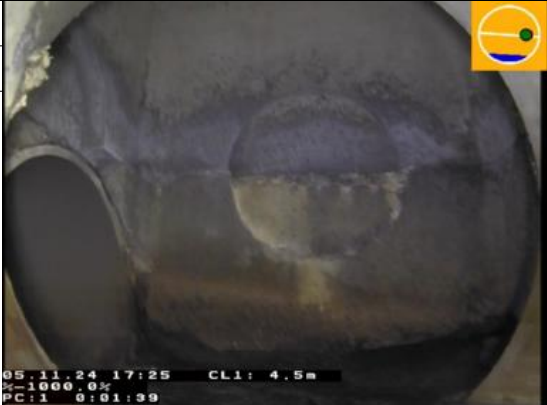
DISTANCE : <b>4.50 m</b>	PHOTO : <b>193/194</b>

GRAVITE : <b>1</b>	VIDEO : <b>00:01:39</b>	
OBSERVATIONS : <b>BDB - Remarque générale - passage de regard borgne détecté sur site</b>

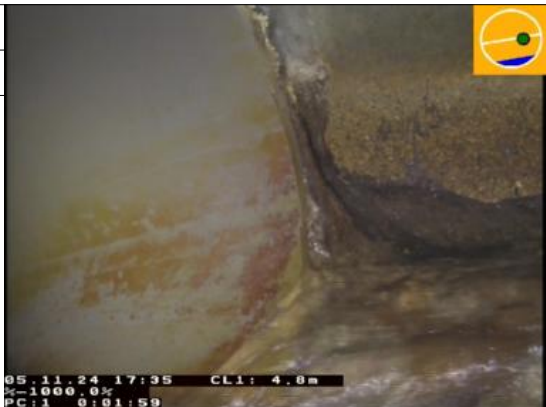
GRAVITE : 1		VIDEO : 00:01:59			
OBSERVATIONS : BCCAB - Courbure du collecteur vers la gauche et vers le bas à 3h - Angle 90					
DISTANCE : 7.00 m		PHOTO : 196

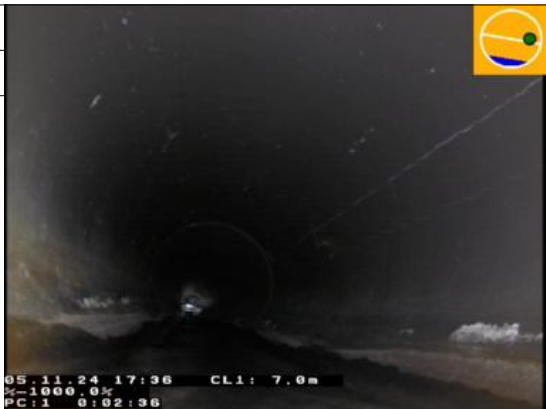
EP 72 vers LAC  
Photo 196 / Page 113

GRAVITE : 1		VIDEO : 00:02:36			
OBSERVATIONS : BDDA - Début : Niveau d'eaux claires à 6h - Niveau 5%					
DISTANCE : 26.30 m		PHOTO : 197

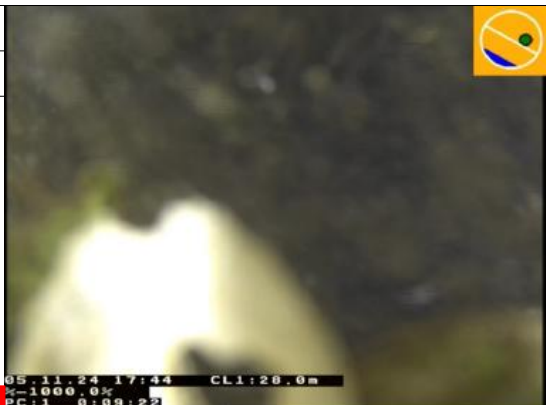
EP 72 vers LAC  
Photo 198 / Page 113

GRAVITE : 1		VIDEO : 00:09:22			
OBSERVATIONS : BDCBA - Inspection abandonnée à cause d'un niveau d'eau trop élevé, inspection objective avant d'avoir atteint le noeud d'arrivée BDB - Remarque générale - Fin de l'inspection					
ABANDON INSPECTION
